**TRIBUNALE DI SULMONA
CIVILE**

ESECUZIONE IMMOBILIARE

N. Gen. Rep. 0043/2020

INTEGRAZIONI DEL C.T.U.

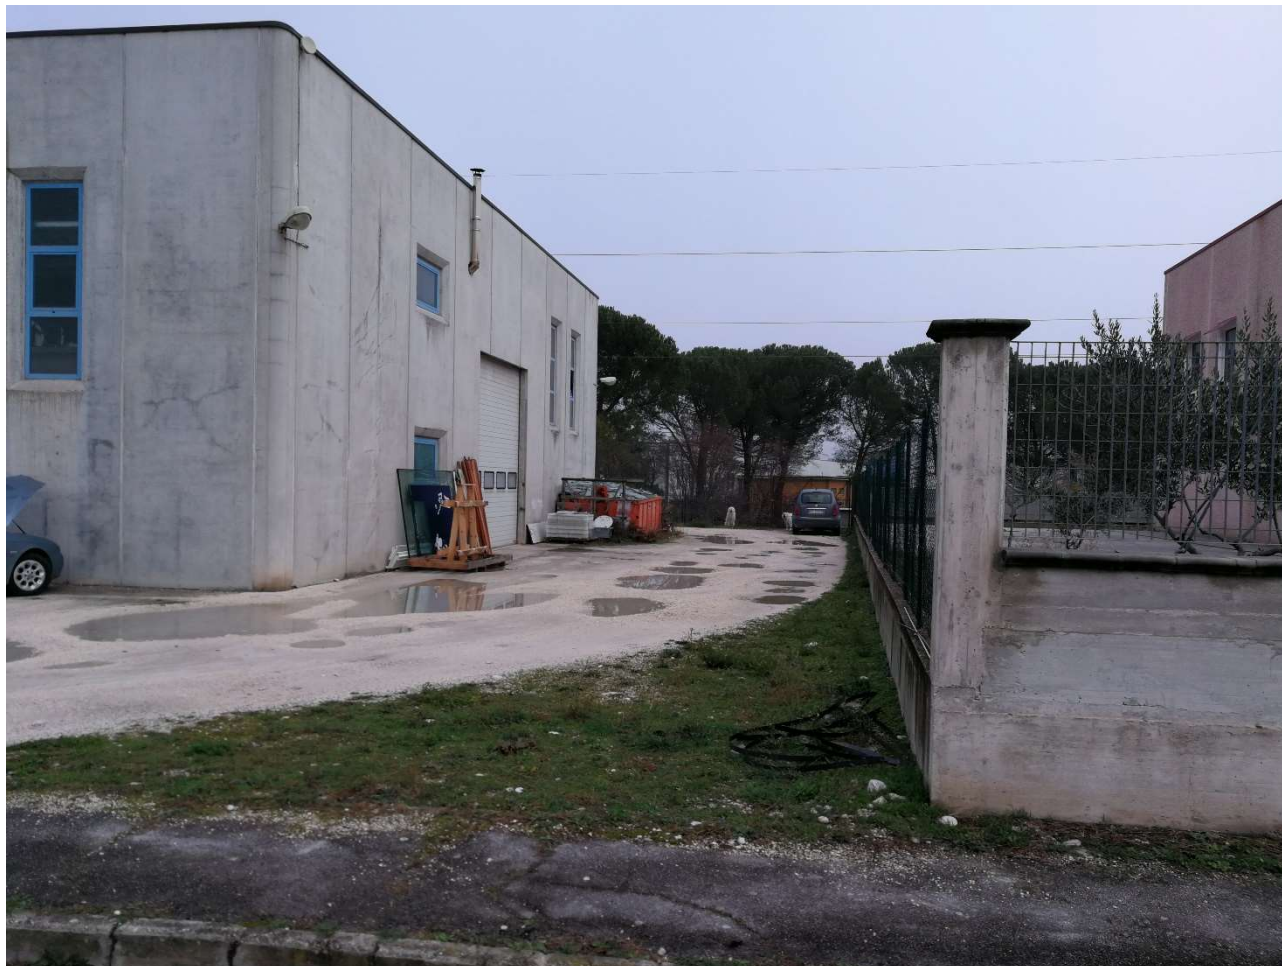
LATO CAPANNONE A CONFINE CON LA PARTICELLA 930

In quel lato, nello stato di fatto alla data del sopralluogo, non esiste demarcazione materiale del confine tra la particella 939 e 930.

Per indicare al meglio, si riporta una foto effettuata il giorno dell'ispezione dove è visibile il lato tra i due confini.

E' appropriato precisare che nel caso si voglia materializzare sul terreno l'esatta ubicazione di confine tra la particella 939 e 930, le attività ed i costi da sostenere sono a totale carico dell'acquirente fuori dalle azioni intraprese per la procedura in oggetto.

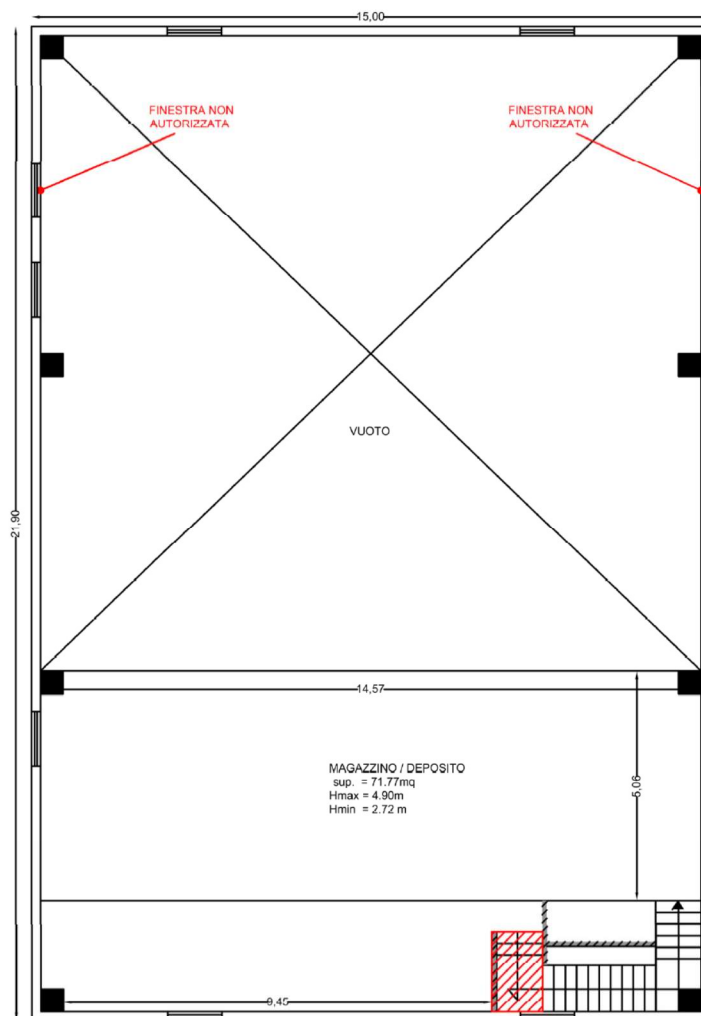
PIANTA PIANO PRIMO

- Relativamente al Piano Primo: Sono state realizzate due finestre che in progetto non erano previste. Tre finestre contemplate non sono state costruite, due a livello del soppalco ed una sopra la porta carrabile realizzata in difformità.

= Diversa disposizione rampa scala rispetto all'autorizzato

Restano a carico dell'acquirente le azioni ed i costi da intraprendere per le difformità urbanistiche riscontrate ottemperando agli adempimenti autorizzativi presso gli uffici Comunali e del Genio Civile al fine di regolarizzare la corretta conformità urbanistica/edilizia e la sua verifica di idoneità strutturale, entro il termine stabilito dalla emissione del decreto di trasferimento.

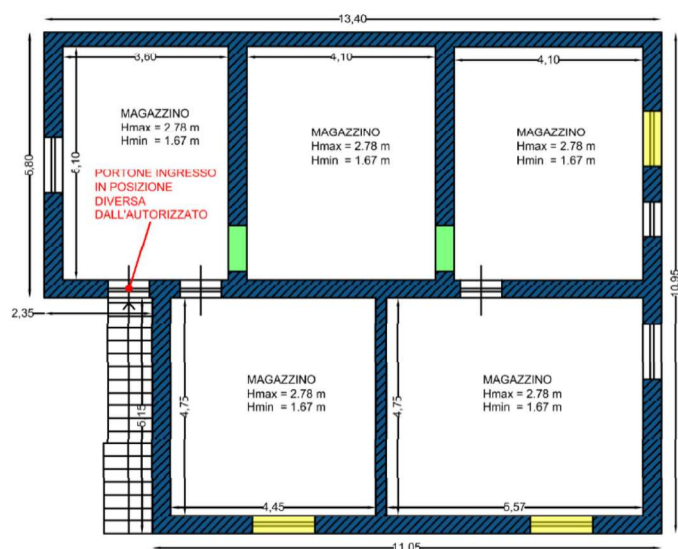
PIANTA PIANO PRIMO

Al primo piano, tutti i vani allo stato grezzo di costruzione da completare, risulta da annotare la diversa posizione della porta di ingresso al piano e due aperture nei muri interni originariamente non previsti. Da sistemare anche la realizzazione non autorizzate di tre finestre. Si dà notizia anche che alcuni tramezzi interni divisorii autorizzati non sono stati realizzati così come alcune aperture per porte nei muri interni.

= Finestre non autorizzate
-

= Aperture non autorizzate

Da compiere anche la messa in ripristino dello stato dei luoghi in ottemperanza alla Licenza di Costruzione prot. 615 del 23/08/1973 demolendo le parti non sanabili, e la contestuale variazione catastale delle planimetrie di u.i.u..
