TRIBUNALE ORDINARIO di MATERA

Procedura n°164/2012 R.G.E.I.

CONSULENZA TECNICA d'UFFICIO

Matera 13.03.2024

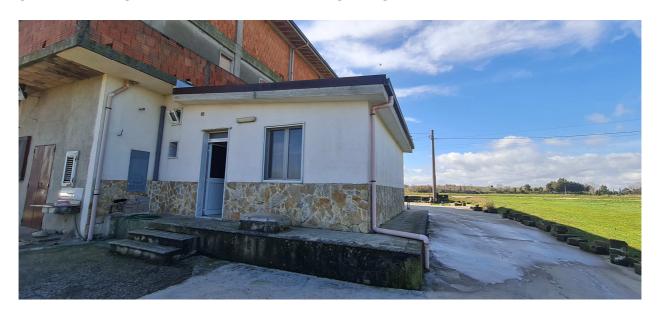
Prospetto Nord-Est (ingresso principale)

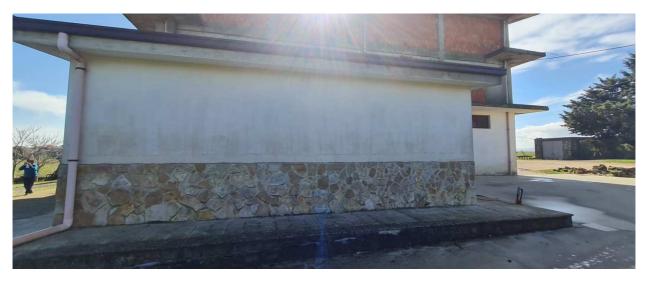
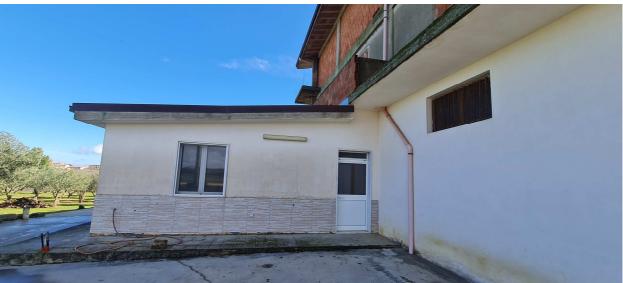
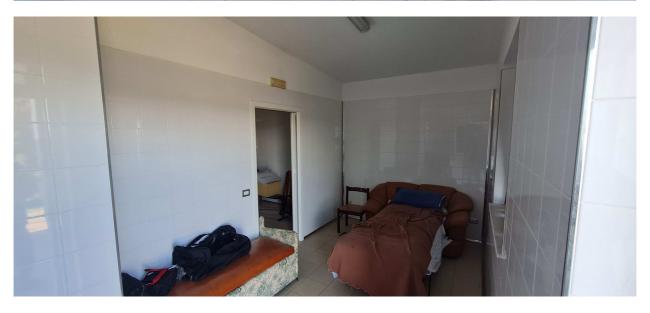
Prospetto Nord-Ovest; Prospetto Sud-Ovest; Vano di ingresso.

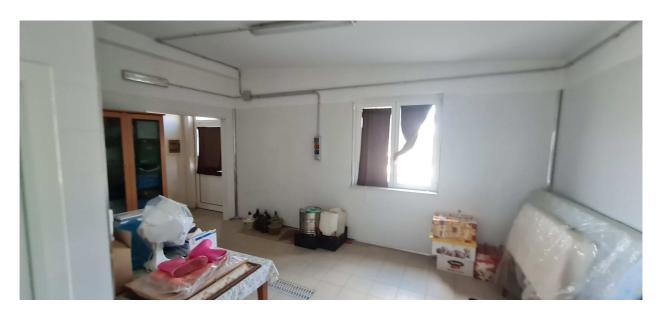
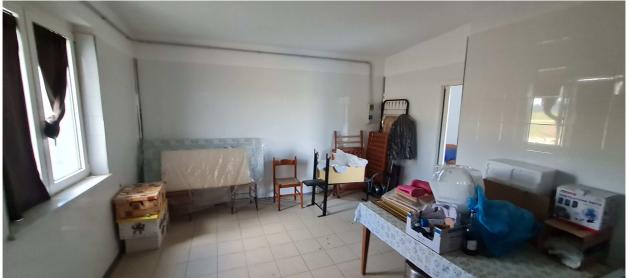
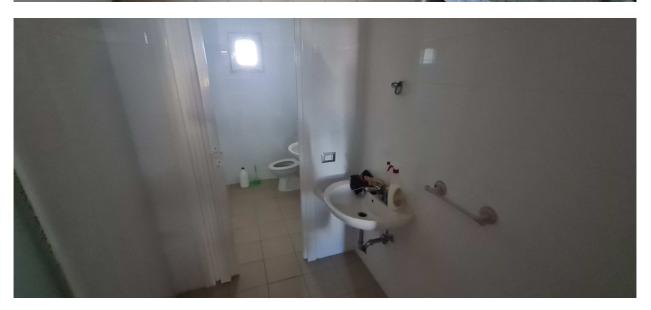
Viste del vano principale da due angolazioni apposte; Servizi igienici.

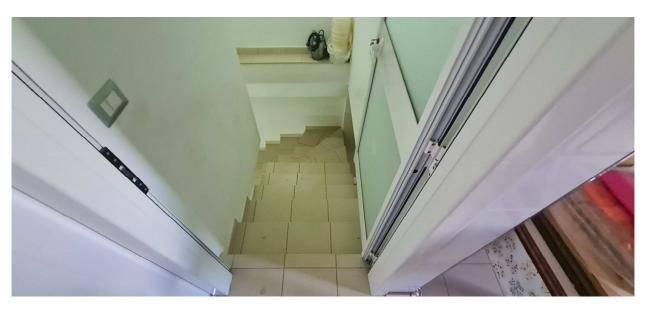
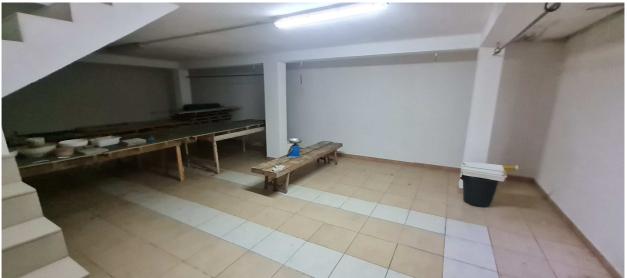
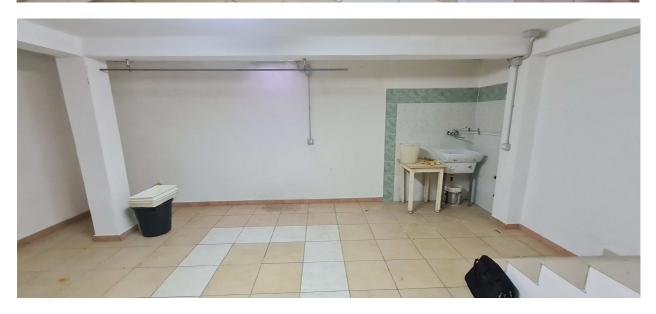
Scala di accesso al piano seminterrato e viste dello stesso da due diverse angolazioni.

- Su progetto non risulta rappresentato il lucernario che costituisce l'unico punto di aria e luce naturale per l'ambiente seminterrato;
- > Si rilevano differenti dimensioni della scala interna di collegamento tra i due livelli;
- ➤ Si rilevano infine alcune differenze tra le misure riportate su progetto e quelle rilevate in loco. Tali discordanze, tuttavia, risultano di lieve entità e tali da rientrare tra le tolleranze costruttive previste dall'art. 34-bis del D.P.R. 380/o1 e s.m.i.

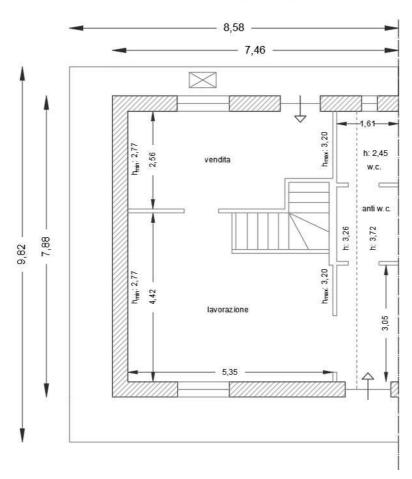
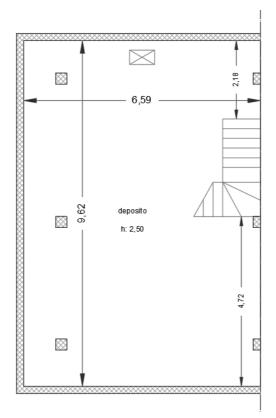
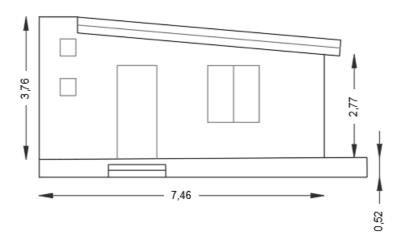
Ricostruzione grafica dell'immobile a seguito del rilievo geometrico eseguito dallo scrivente

➤ Il fabbricato risulta essere stato realizzato in posizione differente rispetto a quella rappresentata su progetto approvato: su quest'ultimo infatti il prospetto principale è rappresentato in perfetta continuità con il prospetto dell'adiacente fabbricato (p.lla 919/2), mentre nello stato effettivo dei luoghi il fabbricato in oggetto risulta arretrato rispetto al fabbricato principale per circa 2 m:

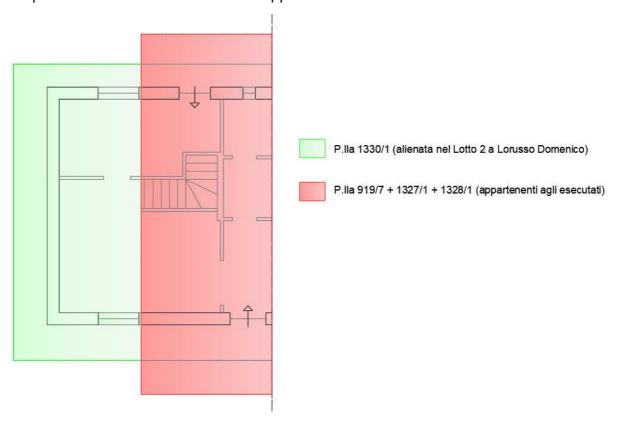
L'immobile, effettivamente unico, risulta quindi appartenere a due distinte proprietà, come si può meglio evincere dalle relative planimetrie catastali. Le particelle risultano in sostanza unite di fatto, con somma delle relative rendite. Occorre tuttavia evidenziare che, mentre la particella 919/7 possiede i requisiti di ruralità, la 1330/01 no. Trattasi, ad ogni modo, di una procedura e conformazione perfettamente legittima, seppure poco chiara e tale da rendere le due porzioni difficilmente alienabili ed appetibili sul libero mercato.

Per quanto riguarda la conformità dell'immobile alla rappresentazione planimetrica catastale, lo scrivente ne può attestare la quasi perfetta corrispondenza, a meno dell'errata rappresentazione grafica del lucernario di piano seminterrato, difformità comunque di entità trascurabile.

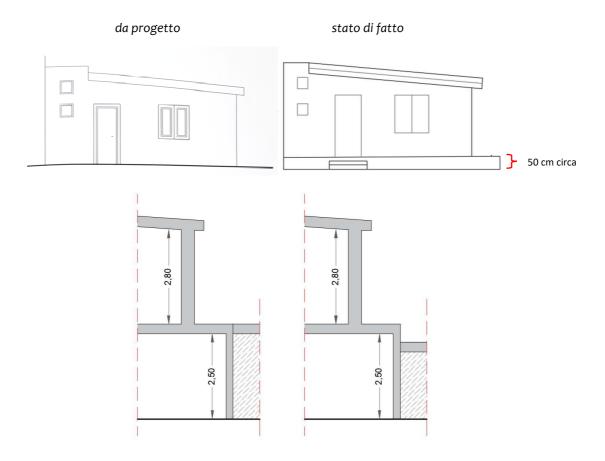
> Sul progetto approvato i due livelli di cui si compone il fabbricato risultano posti a quote differenti da quelle effettive: il piano sottostante è rappresentato come completamente interrato, mentre il piano superiore è posto alla quota del terreno; Nello stato effettivo dei luoghi, invece, il livello sottostante risulta essere seminterrato, in quanto sporge sopra la

quota del terreno per circa 50 cm, creando una zoccolatura perimetrale al piano superiore, che quindi risulta leggermente rialzato:
