TRIBUNALE ORDINARIO DI TRAPANI

Fallimento nr. 4/2018 R.G.

RELAZIONE SULLO STATO DEI LUOGHI

Immobile sito in Trapani Piazza Aurelio Nicolodi 12

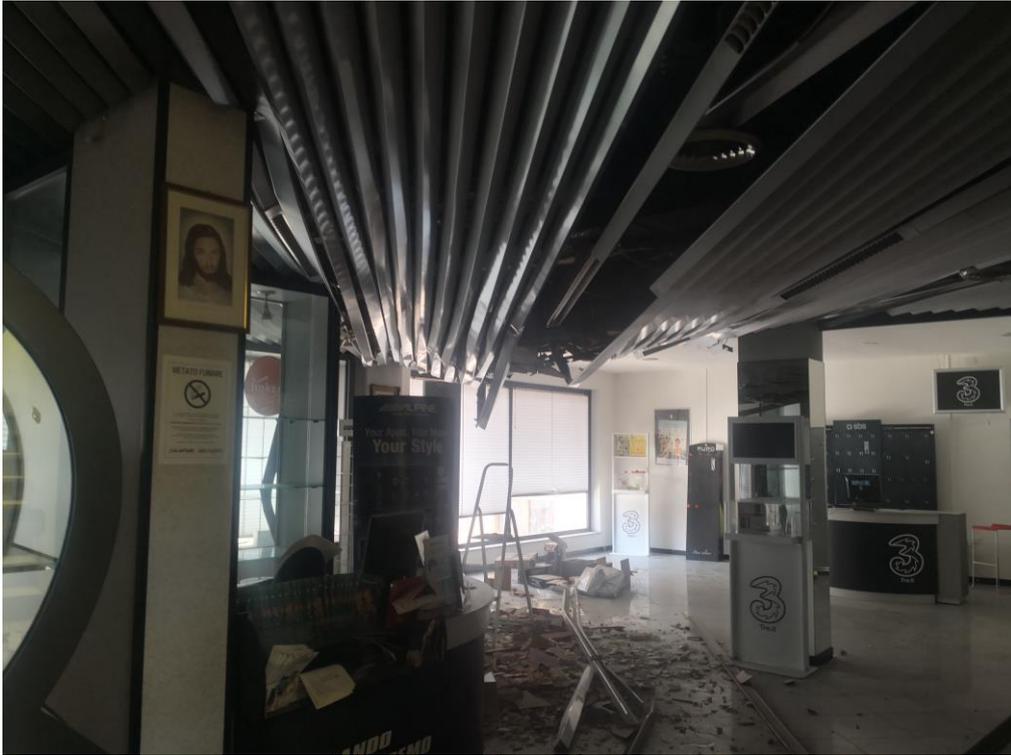
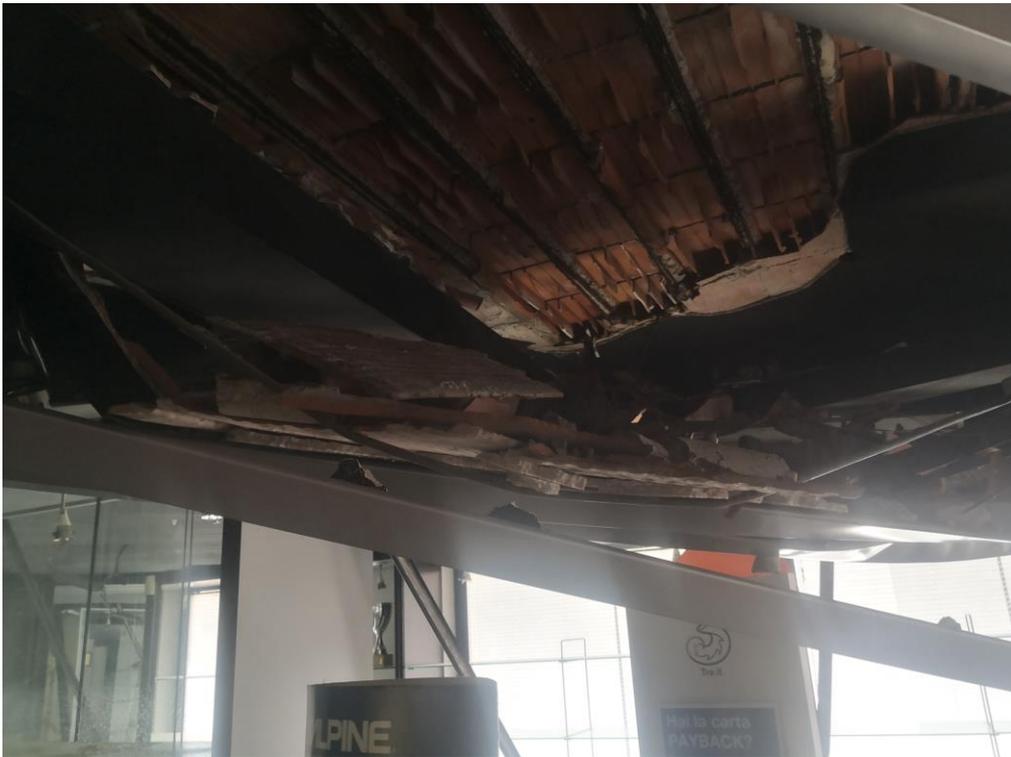
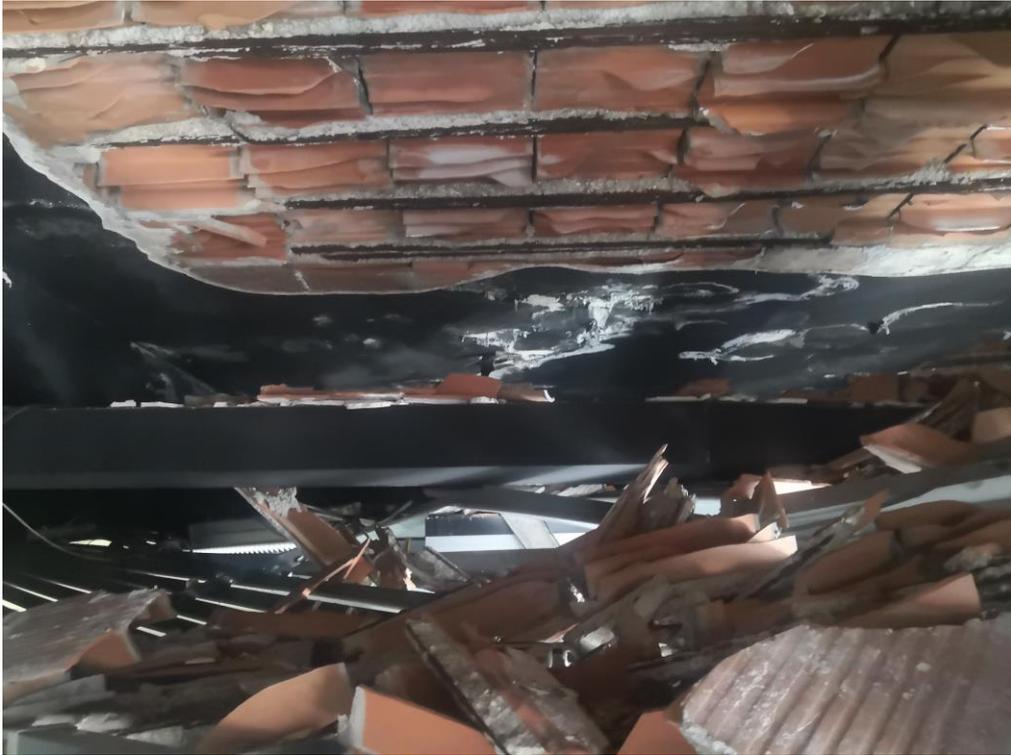
Dai sopralluoghi si è potuto constatare un grave fenomeno di infiltrazione che ha danneggiato, le superfici del soffitto del l'ampio locale di primo piano (foto 1-2-3) con copioso distacco di intonaco e di pignatte e conseguente danneggiamento del controsoffitto metallico (foto 4).

Infatti, lo strato impermeabile risulta sfaldato e lesionato in più punti e perfino mancante in altri, è pertanto probabile che l'abbondante pioggia dei mesi passati, trovi punti d'accesso nelle microlesioni del solaio di copertura per proseguire il suo percorso fino all'immobile sottostante.

Stante le considerazioni sopra esposte si può affermare che il pessimo stato di manutenzione in cui versa il manto impermeabile impiegato nell'estradosso del solaio di copertura, sono le principali cause dei fenomeni di infiltrazione d'acqua.

Per il ripristino della situazione ante-infiltrazioni dei soffitti dell'immobile di primo piano le opere da eseguire si possono riassumere nella rimozione della controsoffittatura metallica, rimozione meccanica delle parti non coese dei soffitti, risanamento degli elementi in c.a., rifacimento dell'intradosso dei solai e degli intonaci, rasatura stuccatura dei soffitti e successiva tinteggiatura con idropittura.

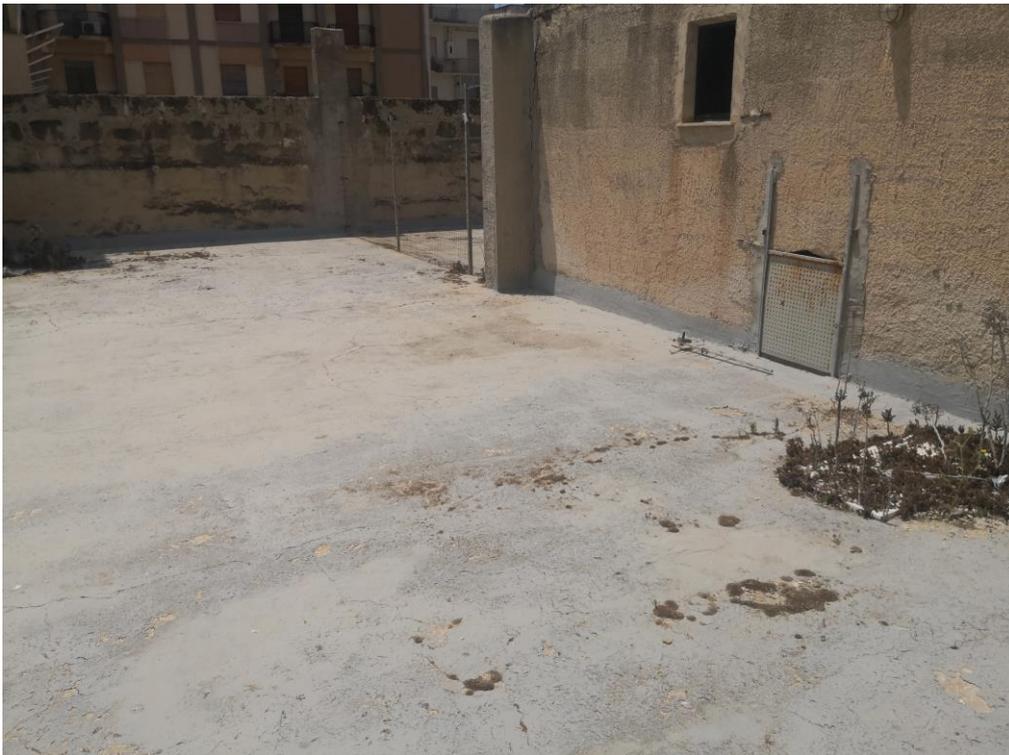
Foto 5

In base alle analisi condotte le infiltrazioni d'acqua sono da ritenersi probabilmente causate dalle cattive condizioni di manutenzione in cui versa il pavimento della soprastante terrazza (foto 5) ed in particolare dall'accentuato degrado del sistema di impermeabilizzazione (boiacca cementizia).

Occorrerà invece provvedere alla rimozione della boiaccia cementizia presente nella terrazza mediante una pulizia accurata dell'intera superficie, risanare tutte le lesioni presenti e provvedere alla collocazione di idoneo strato di impermeabilizzazione.
