**SPETT.LE
TRIBUNALE DI BRESCIA**

**VALUTAZIONE DEL COMPENDIO IMMOBILIARE
COSTITUITO DA:
TRE APPARTAMENTI - TRE CANTINE - DIECI POSTI
AUTO NELLO STESSO CONDOMINIO;
UNA LAVANDERIA IN CONDOMINIO ADIACENTE
IL TUTTO IN COMUNE DI SALSOMAGGIORE TERME,
LOC. TABIANO BAGNI VIALE MARIA LUIGIA N.4**

Verifica di conformità edilizia e catastale

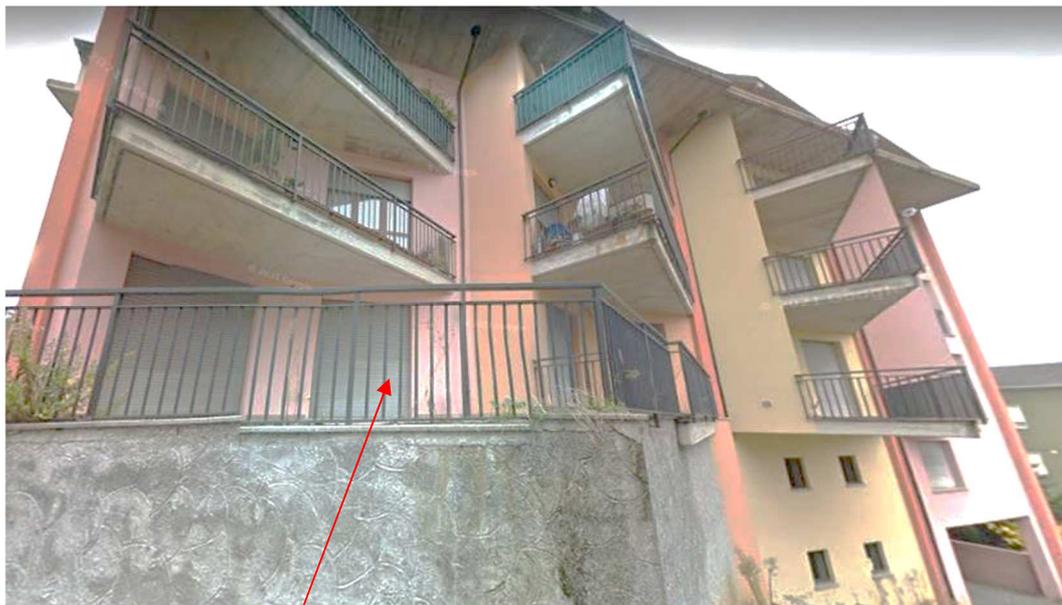
Vista della terrazza dell' appartamento sub1 part 594 al piano terreno

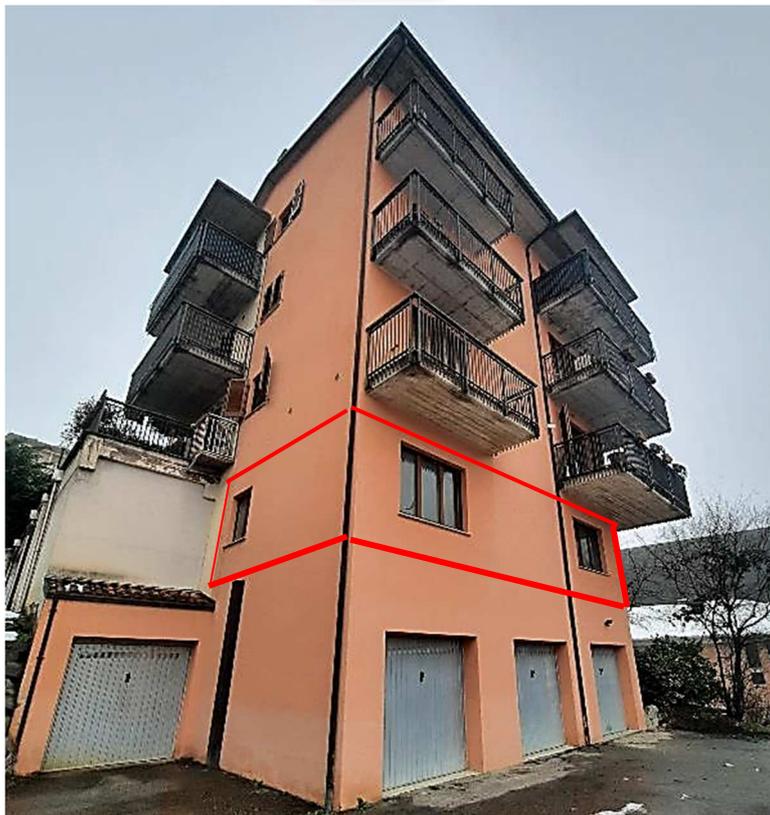
Vista della lavanderia con deposito cicli e quattro finestre al primo piano sotto-strada

Non sono state riscontrate difformità che alterino la dimensione o la consistenza dei locali, risulta però essere finita solo al grezzo, infatti mancano gli impianti, sottofondo e massetto per la pavimentazione e le finiture delle pareti sono perciò ricomprese nell'art. 19 bis LR N.23 21 ottobre 2004 – *"costituiscono inoltre tolleranze esecutive le irregolarità geometriche e dimensionali di modesta entità"*.

I due locali accessori quali lavanderia e deposito cicli, pertanto sono urbanisticamente e catastalmente corrispondenti allo stato di fatto, e all'ultima pratica edilizia presentata in Comune ed in Catasto, ma dovranno essere ultimati nelle finiture per avere un pieno utilizzo del bene.
