**TRIBUNALE DI SIRACUSA**  
 Consulenza Tecnica di Ufficio

Procedimento esecutivo immobiliare

**R.G. 333/2016 E.I.**

**ALLEGATO N. 1 fotografie costruzione pignorata**

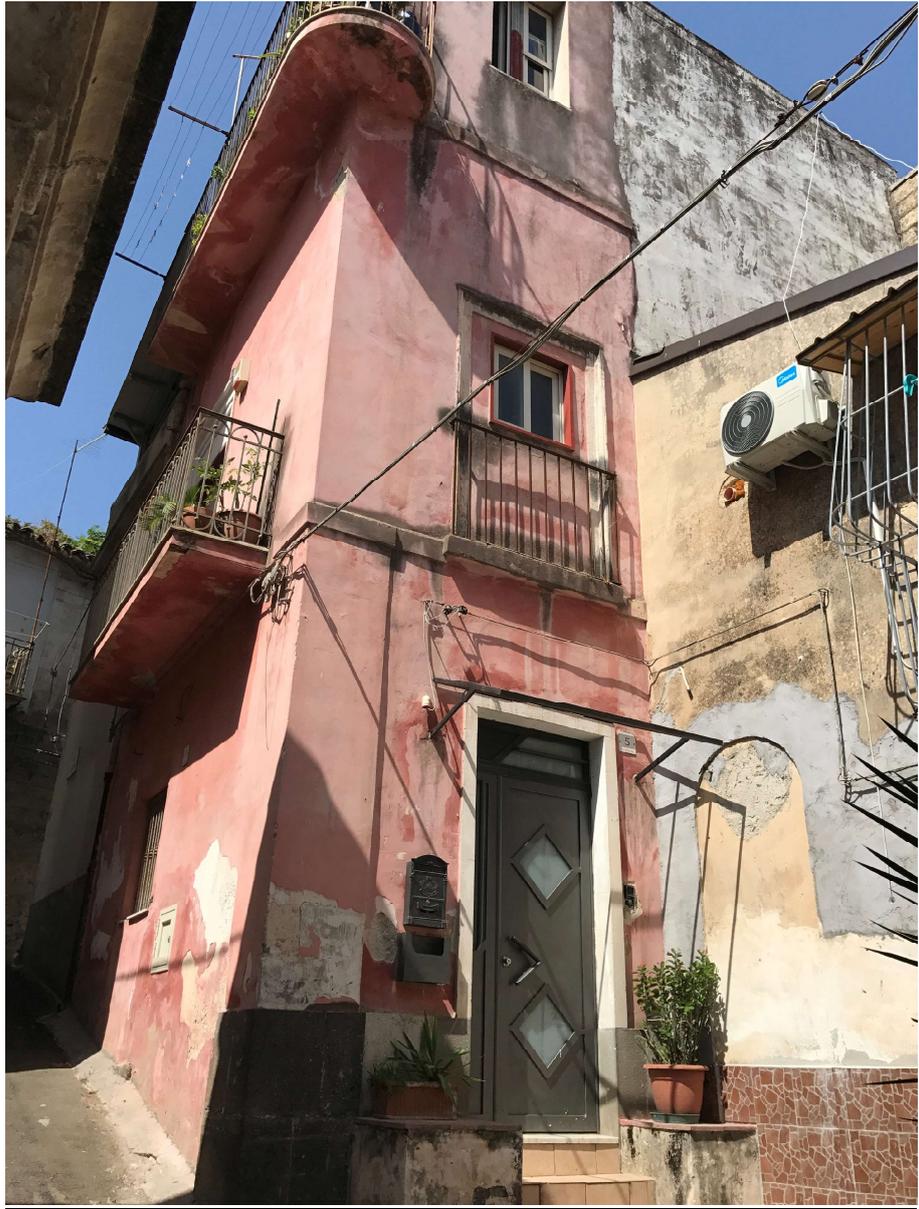
**FOTO N. 1**

*Ingresso alla costruzione abitativa , dal portoncino in via Novara;*

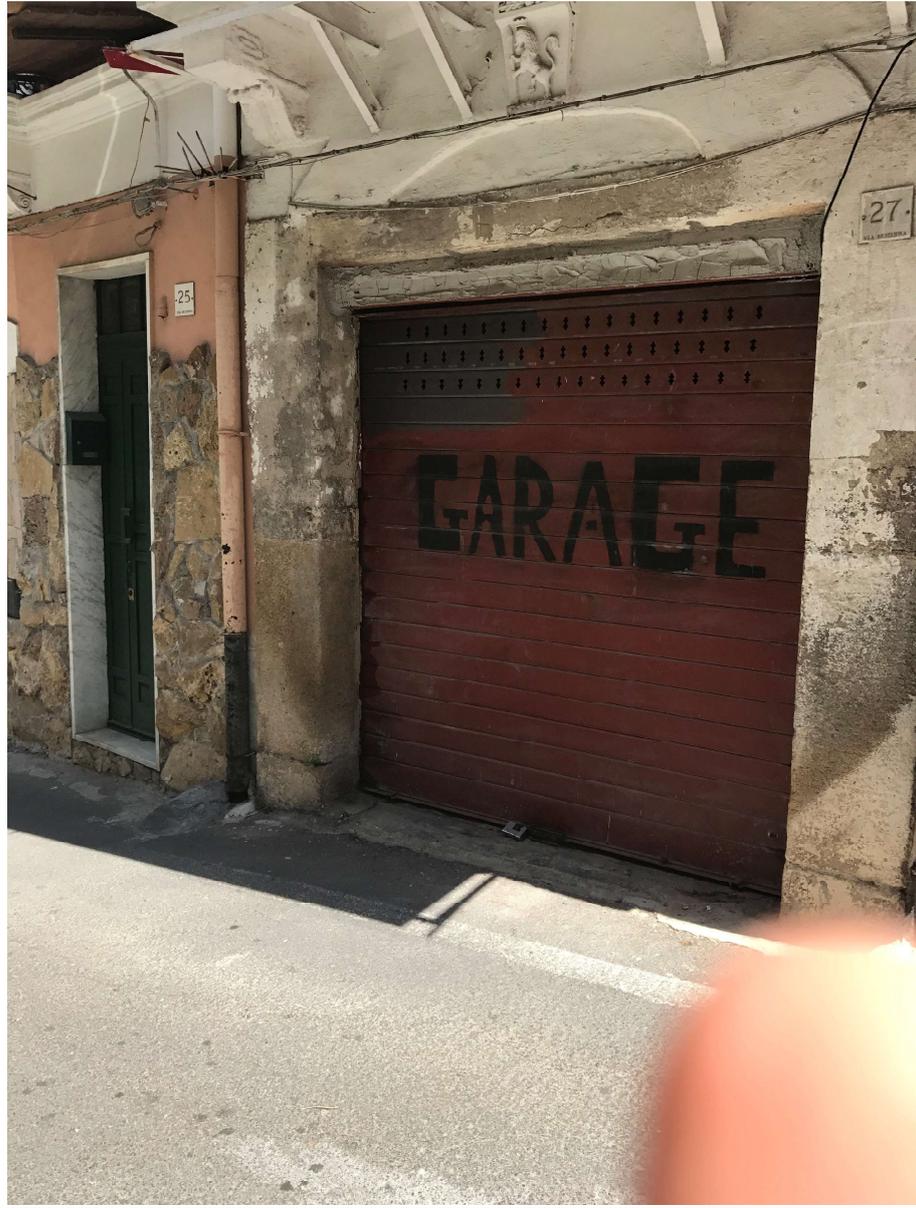
**FOTO N. 2**

*Ingresso al garage, facente parte della costruzione pignorata, dalla saracinesca  
posta su via Bricinna;*

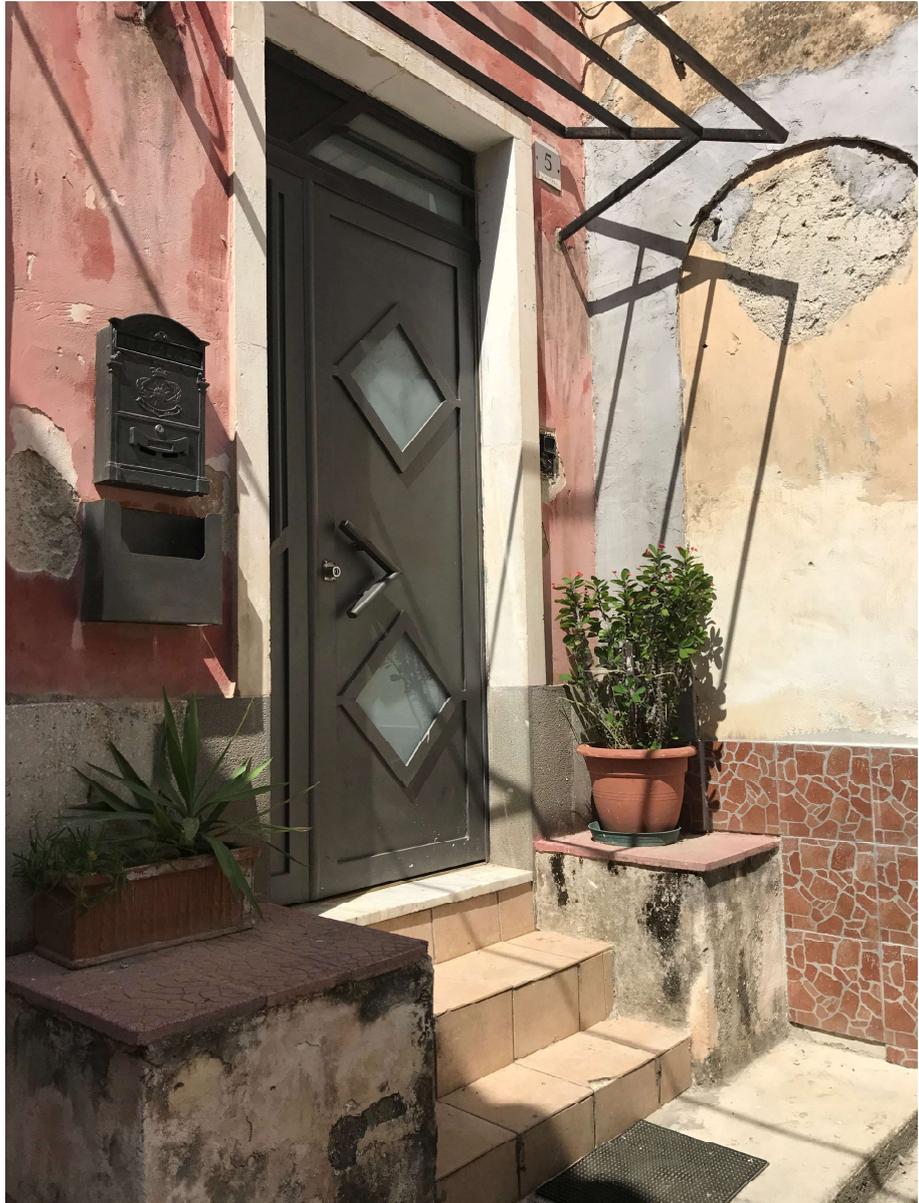
**FOTO N. 3**

*Ingresso alla costruzione abitativa , dal portoncino in via Novara;*

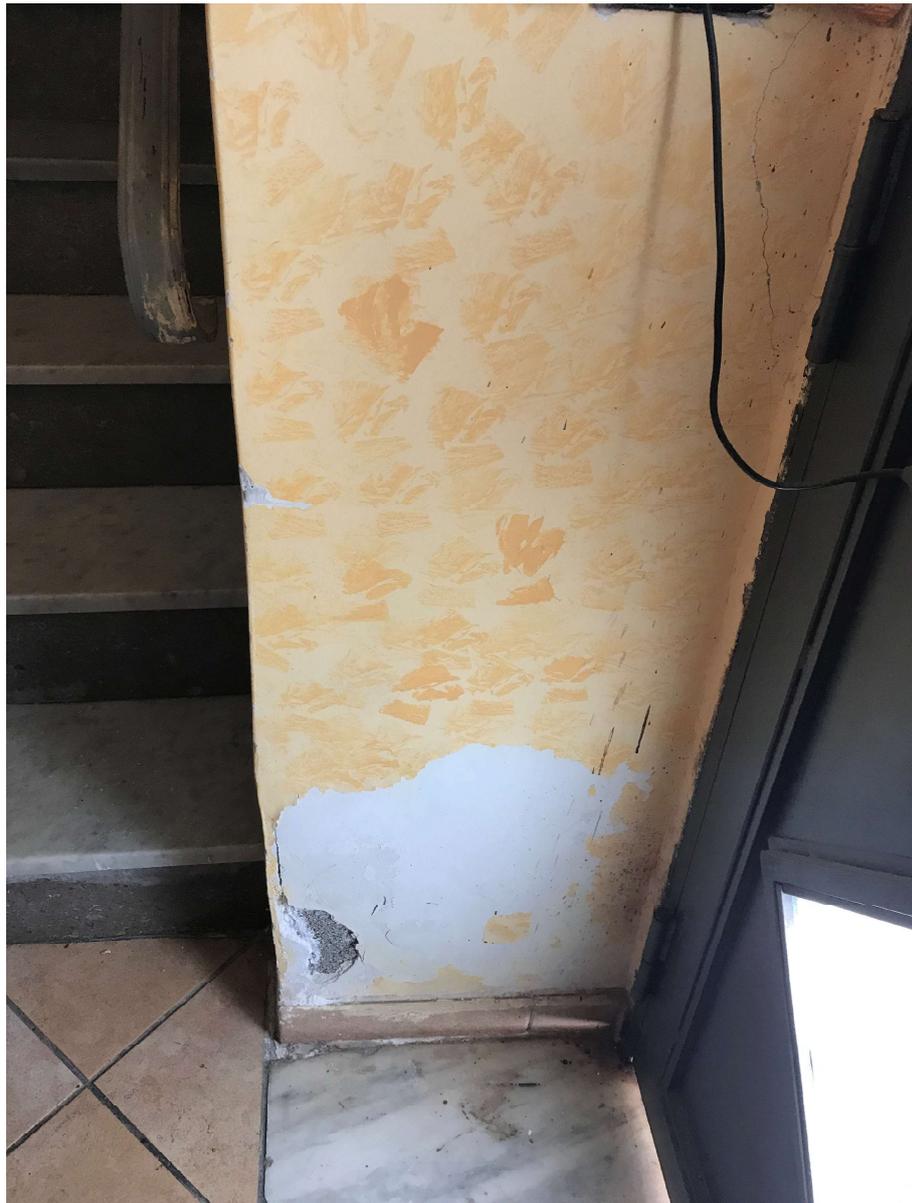
**FOTO N. 4**

*Interno della costruzione abitativa; il portoncino e la scala interna.  
Si evidenziano nelle parti basse dei muri, fenomeni di umidità di risalita capillare;*

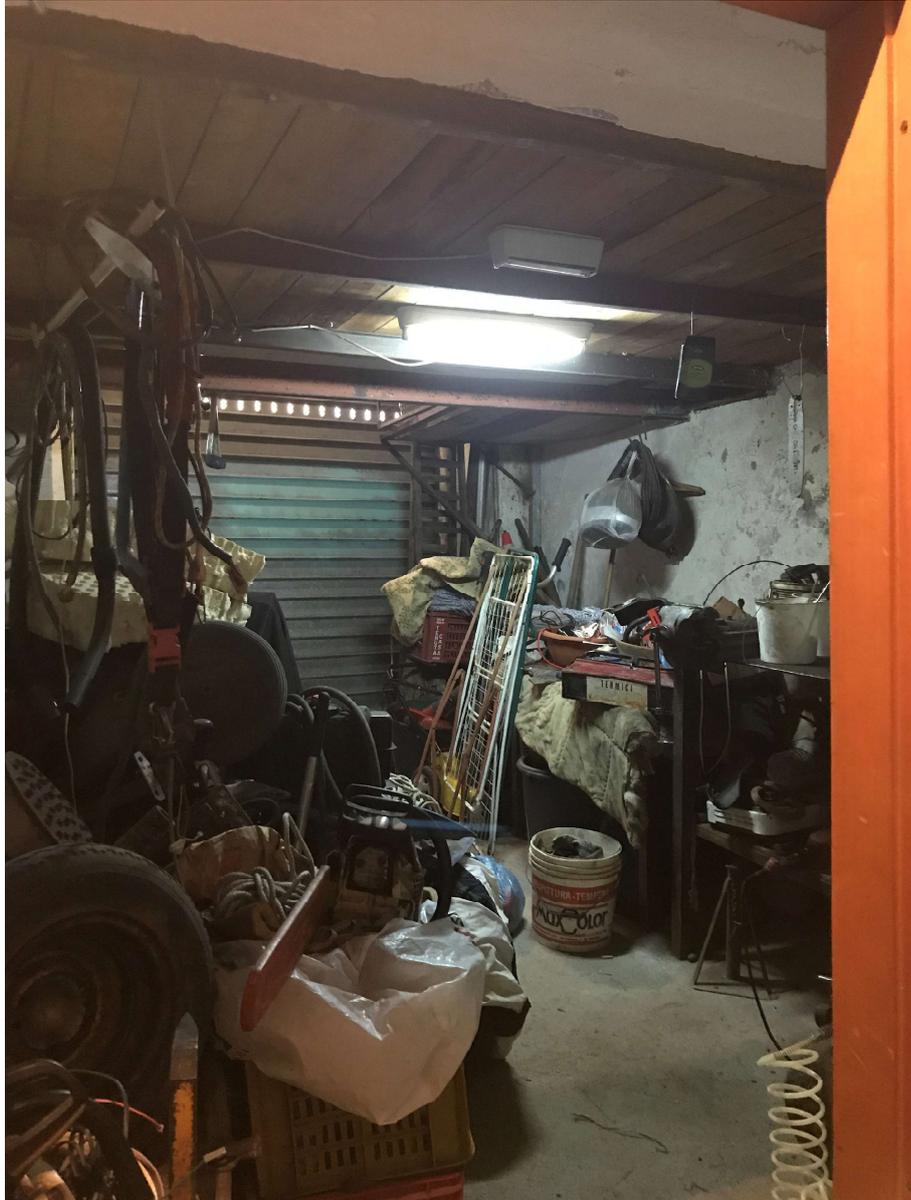
**FOTO N. 5**

*Interno del garage, con saracinesca metallica;*

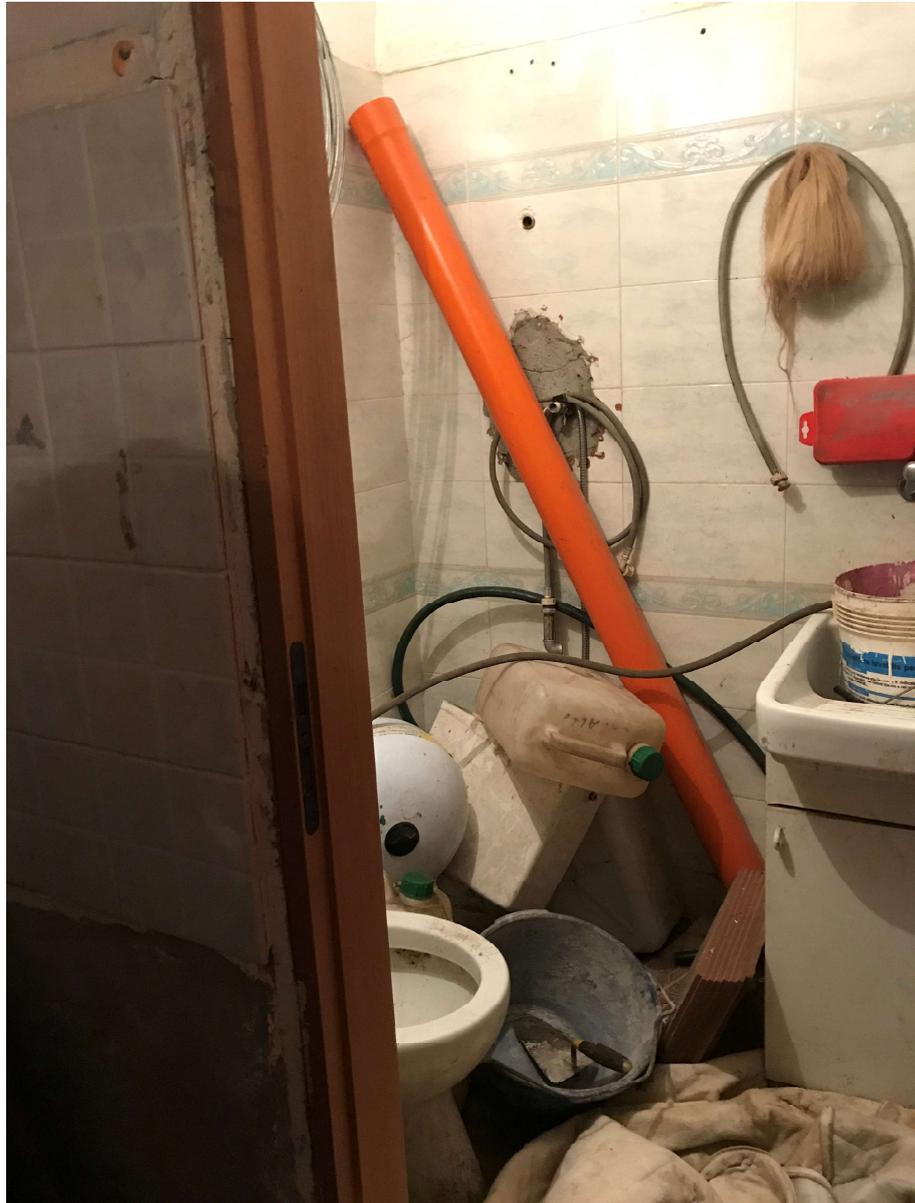
**FOTO N. 6**

*Il servizio igienico, in pessimo stato. Necessita di adeguamento degli impianti e sostituzione dei sanitari*

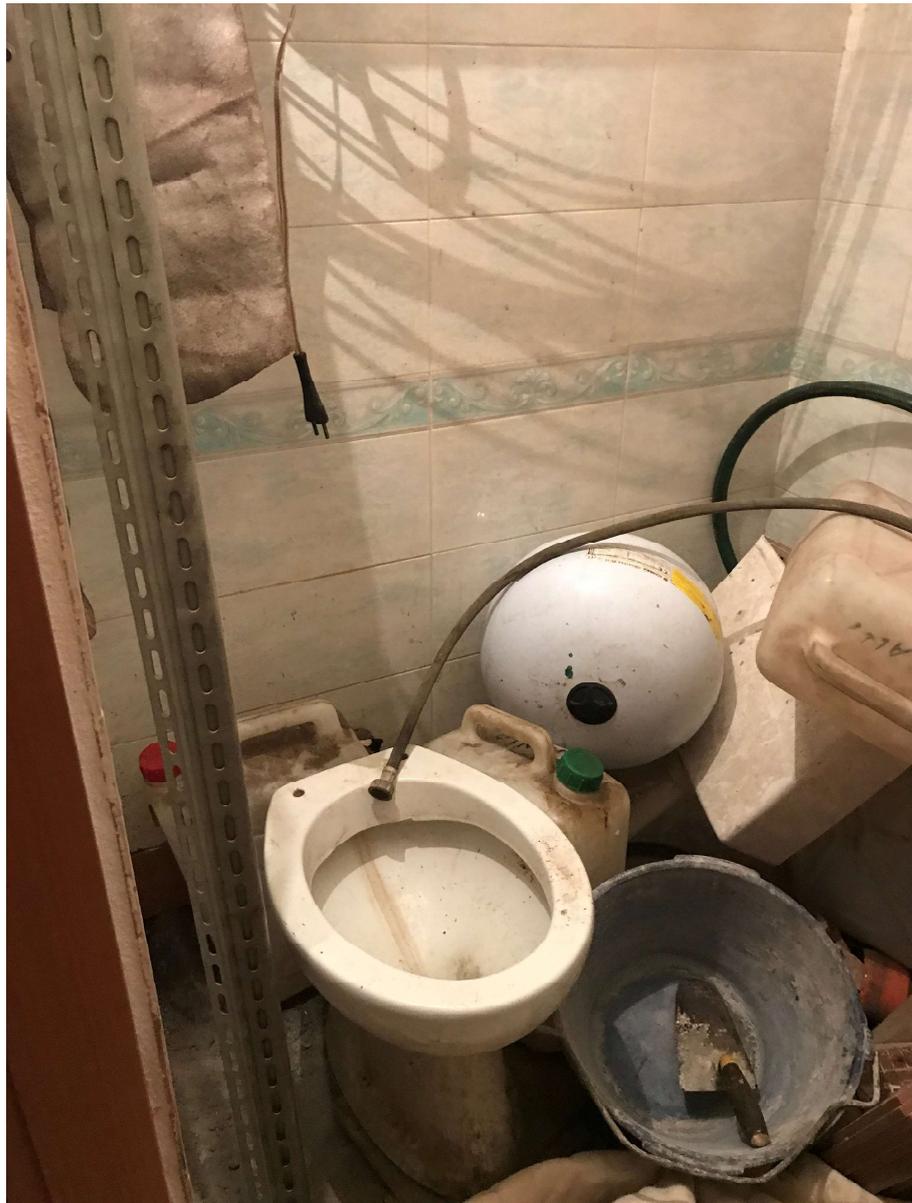
**FOTO N. 7**

*Il servizio igienico, in pessimo stato. Necessita di adeguamento degli impianti e sostituzione dei sanitari*

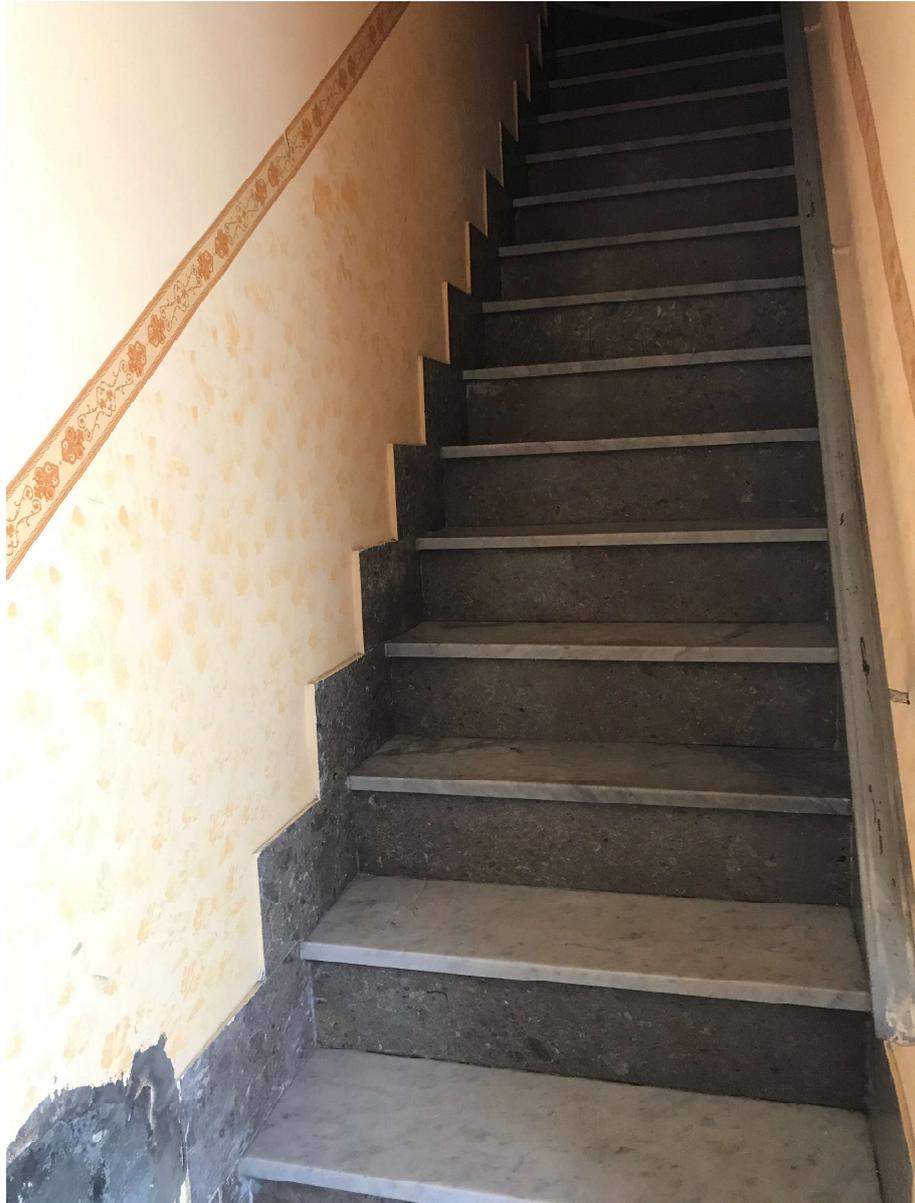
### FOTO N. 8

*La scala interna, con evidenti fenomeni di umidità di risalita capillare, sui muri interni, a contatto col terreno;*

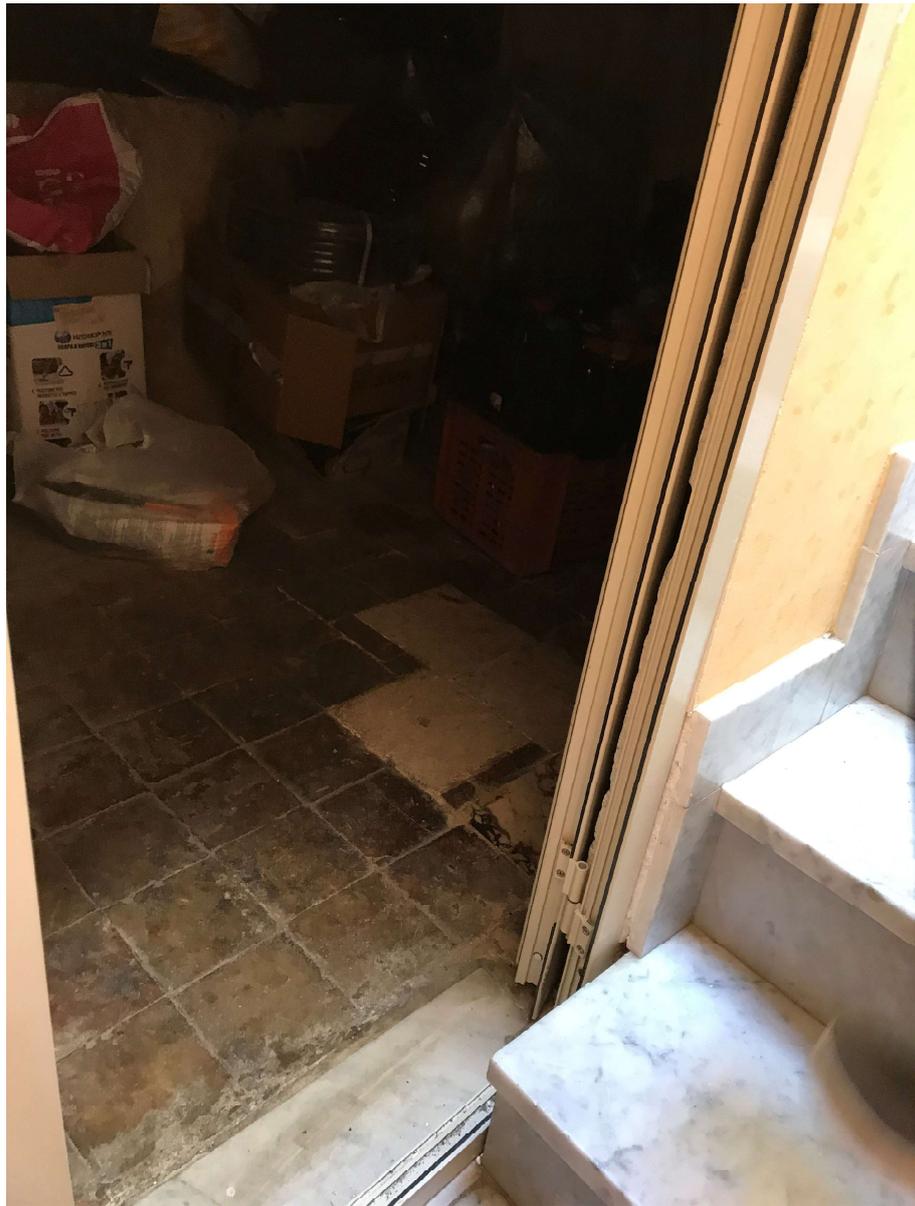
**FOTO N. 9**

*La scala interna, ed il garage, con vecchia pavimentazione;*

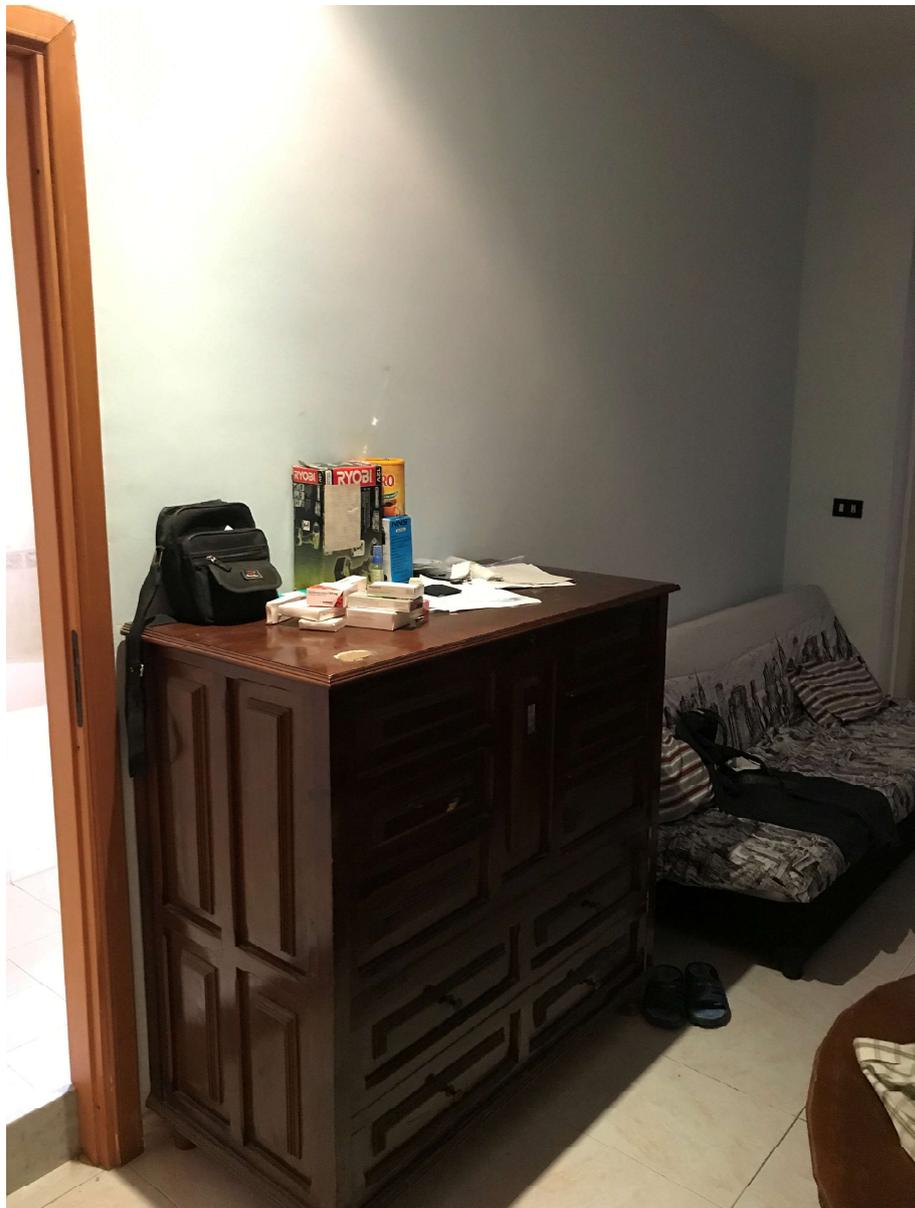
**FOTO N. 10**

*La camera da letto, al primo piano;*

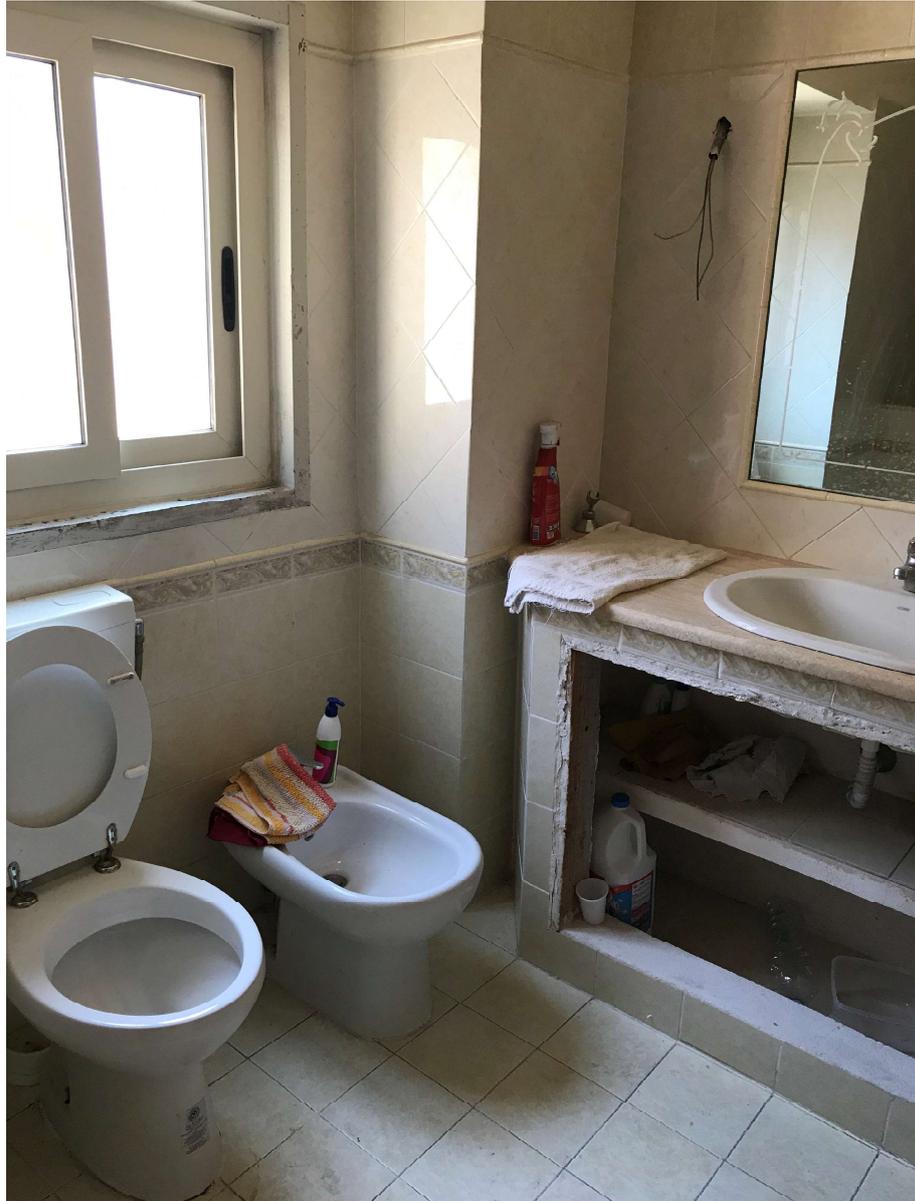
**FOTO N. 11**

*Il servizio igienico, con lavabo incassato, incompleto nelle rifiniture;*

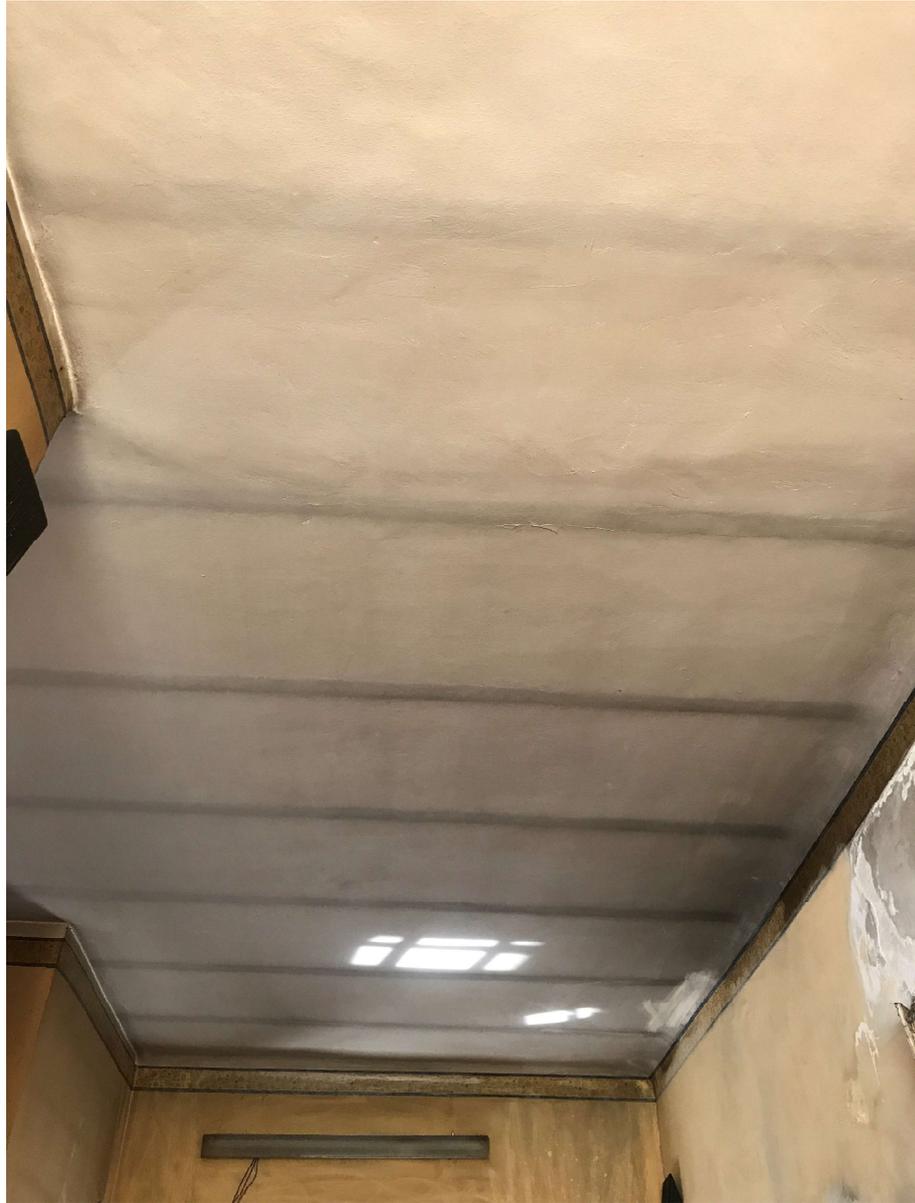
**FOTO N. 12**

*Il solaio dell'ultimo piano, all'interno, presenta fenomeni di condensa.*
