TRIBUNALE DI ENNA  
Esecuzioni Immobiliari

**Procedimento Esecutivo Immobiliare n. 54/2017 R.G. Es.**

A20 - Elaborato fotografico

# **Magazzino (A):**

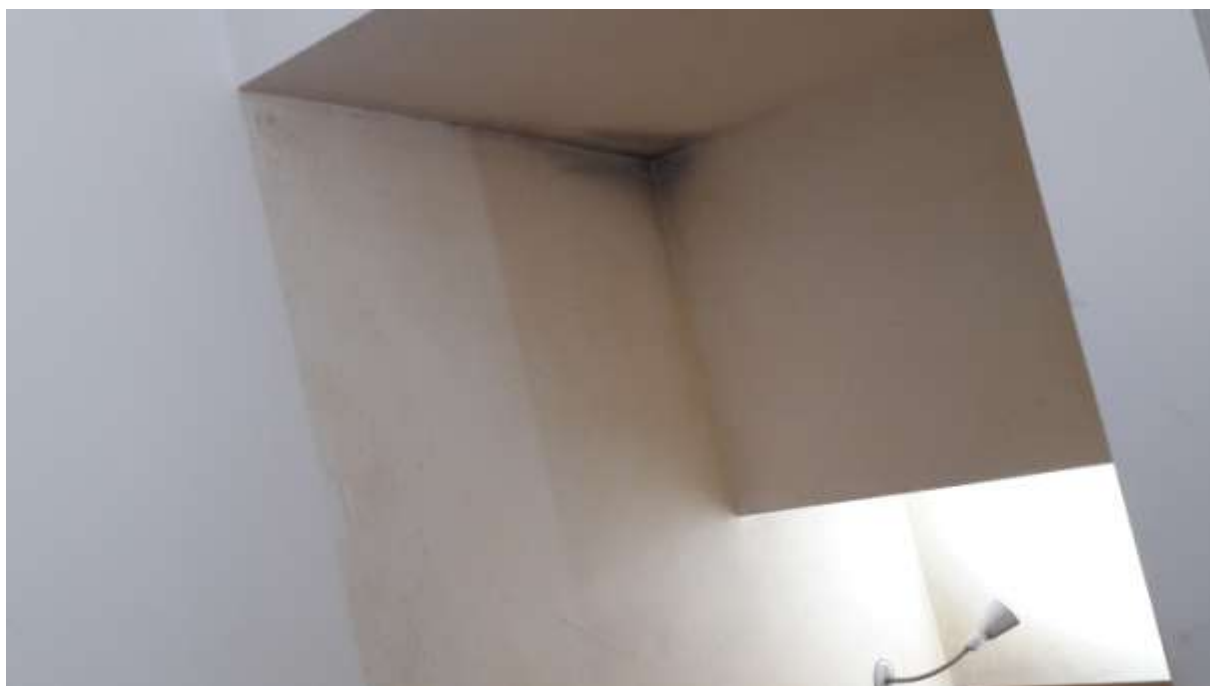
**Foto 28 – Vista interna dal pianerottolo del secondo piano: macchie di muffa 1**

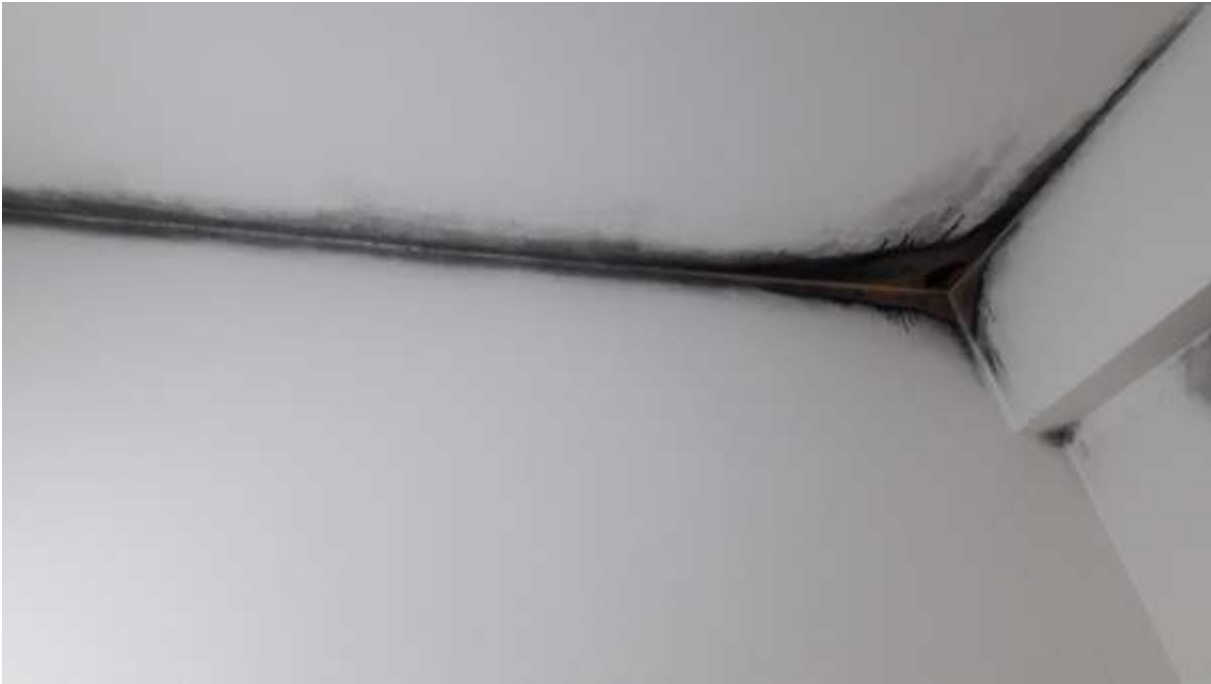
**Foto 29 – Vista interna disimpegno del secondo piano: macchie di muffa 2**

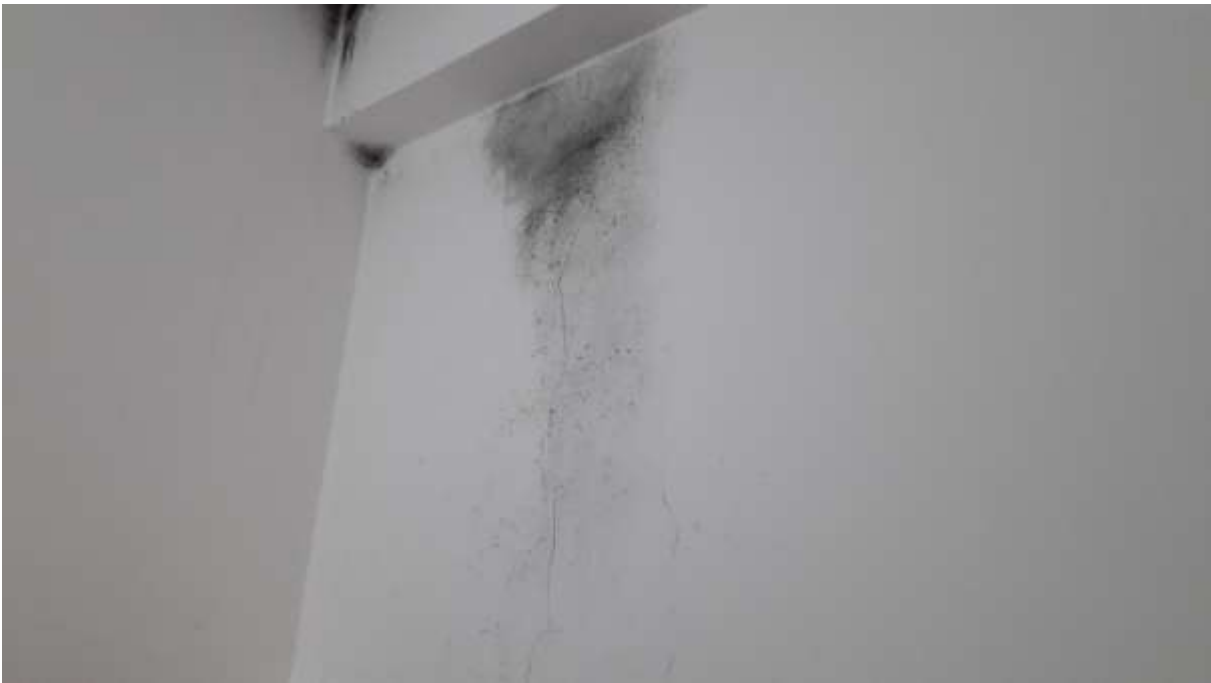
**Foto 30 – Vista interna disimpegno del secondo piano: macchie di muffa 3**

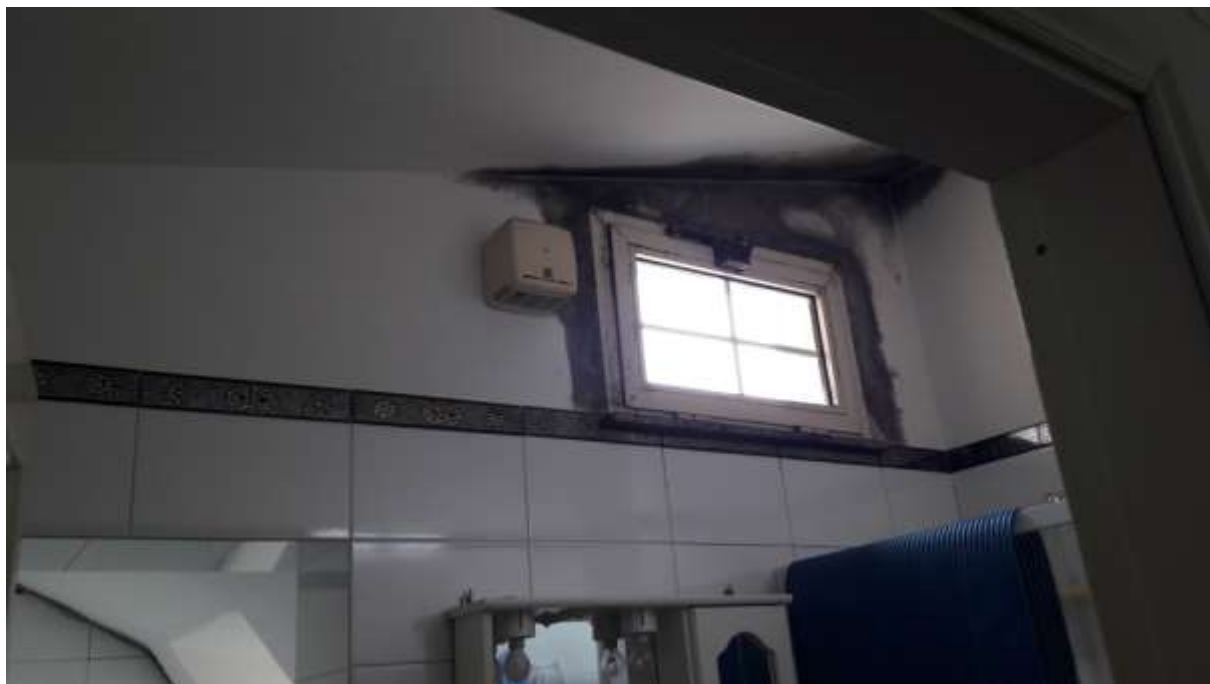
**Foto 31 – Vista interna antibagno del secondo piano, con macchie di muffa attorno alla vasistas**
