Lotto 3

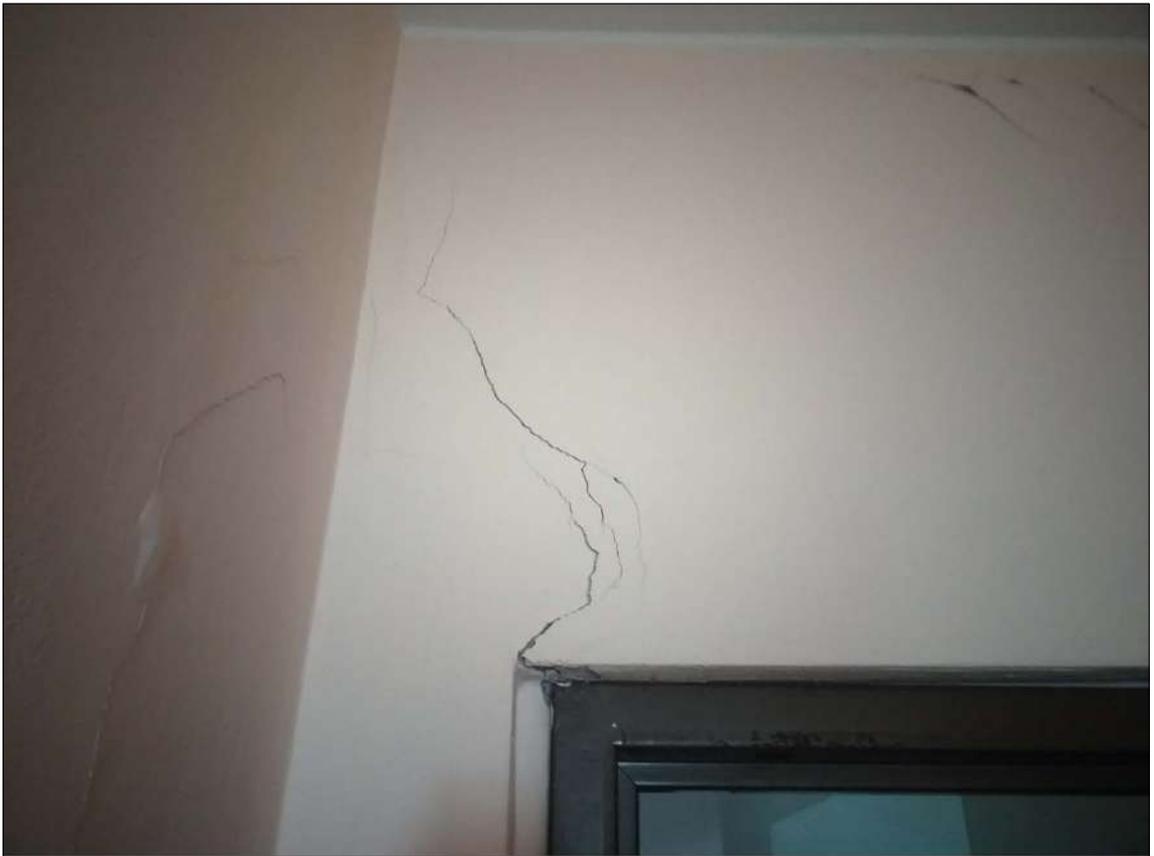
FOTO 33

*Fessurazioni a lato della porta*

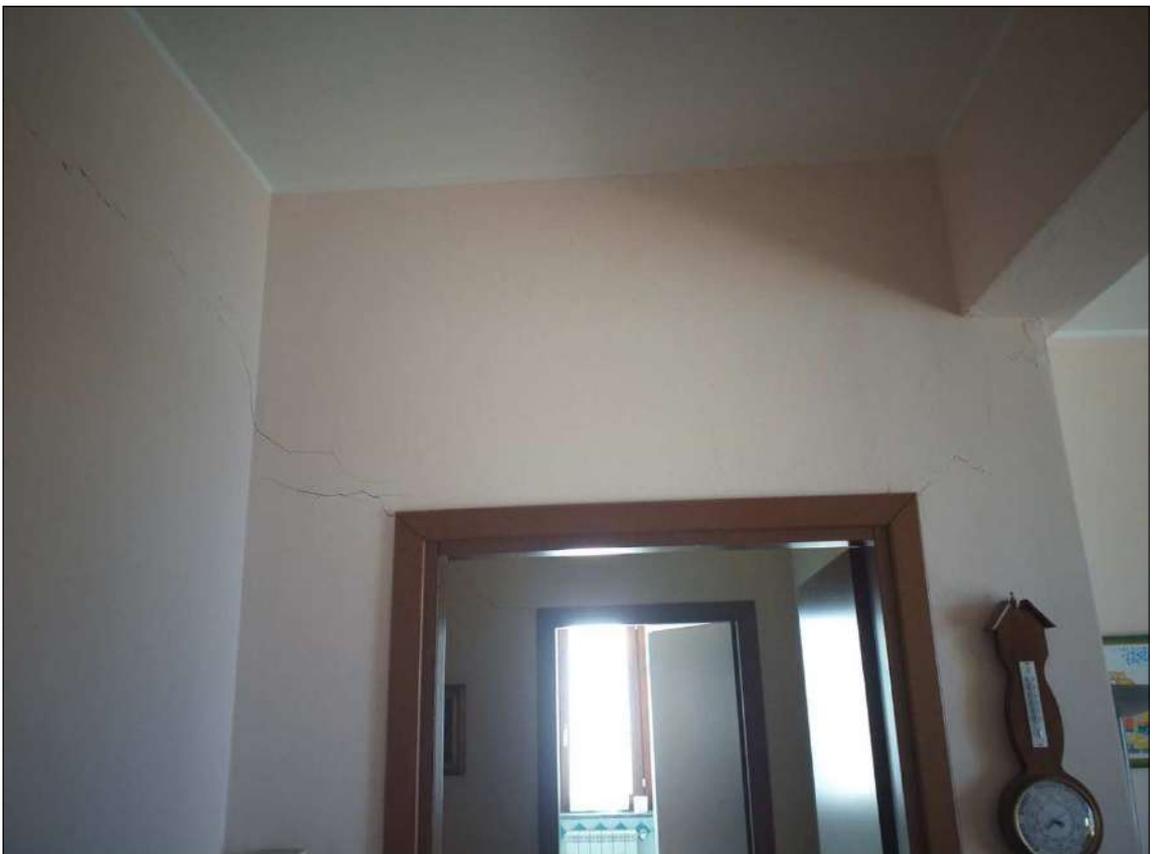
FOTO 34

*Altre evidenti fessurazioni*

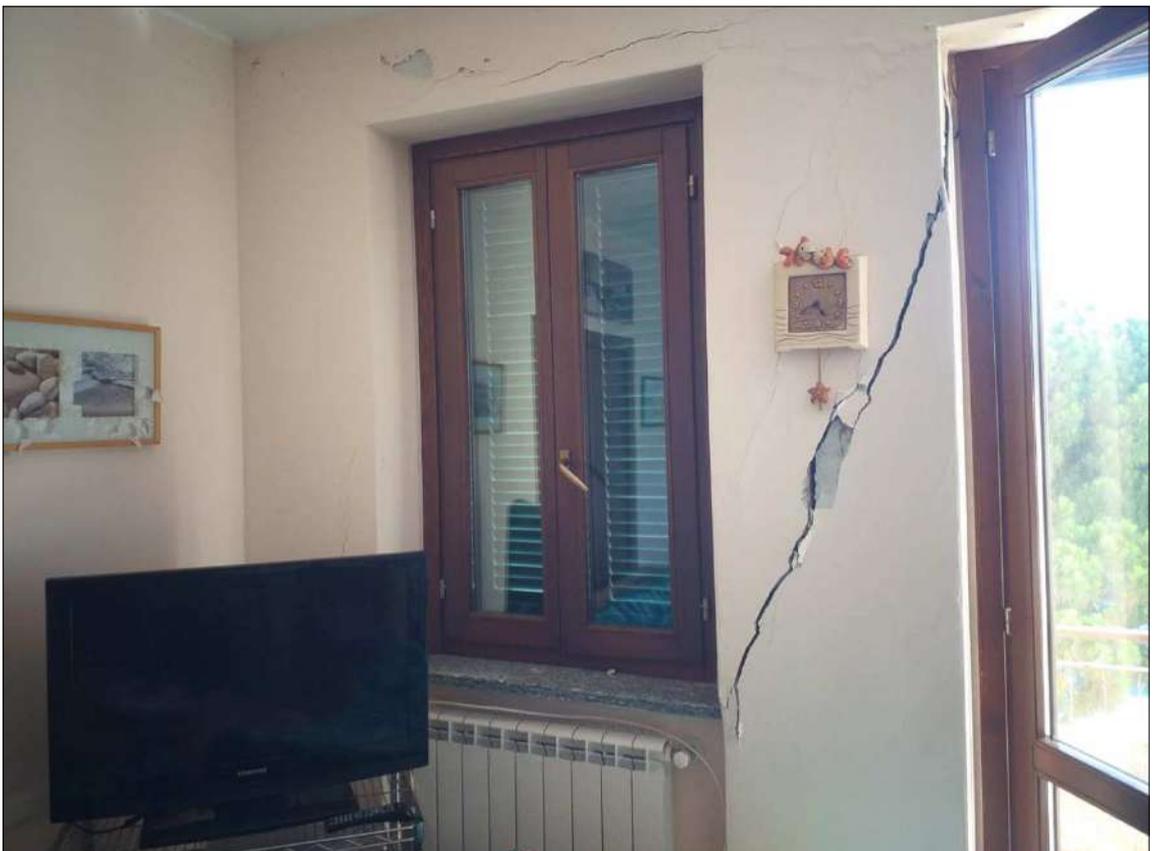
FOTO 36

*La consistente fessurazione tra la finestra e la porta finestra del soggiorno*

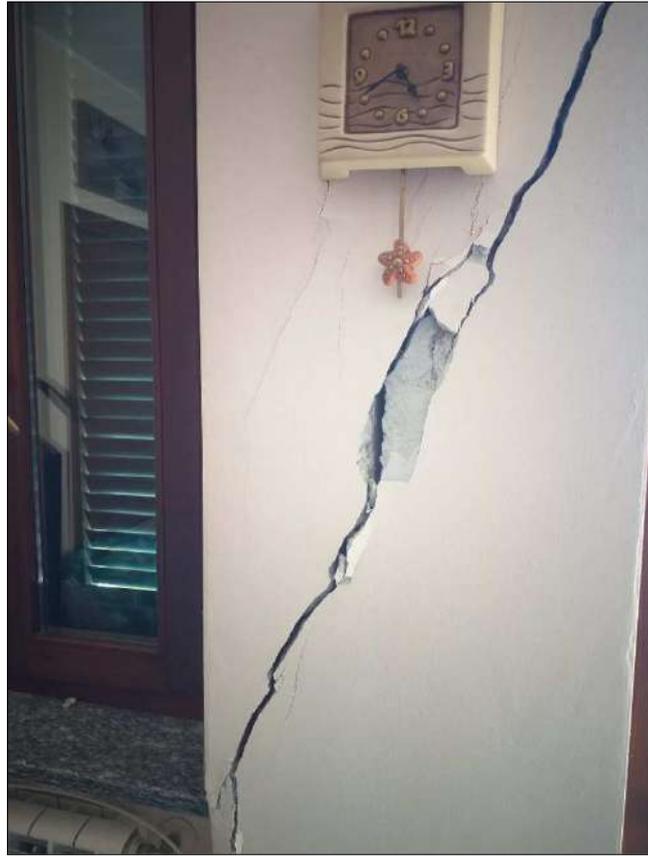
FOTO 37

*Come sopra, particolare*

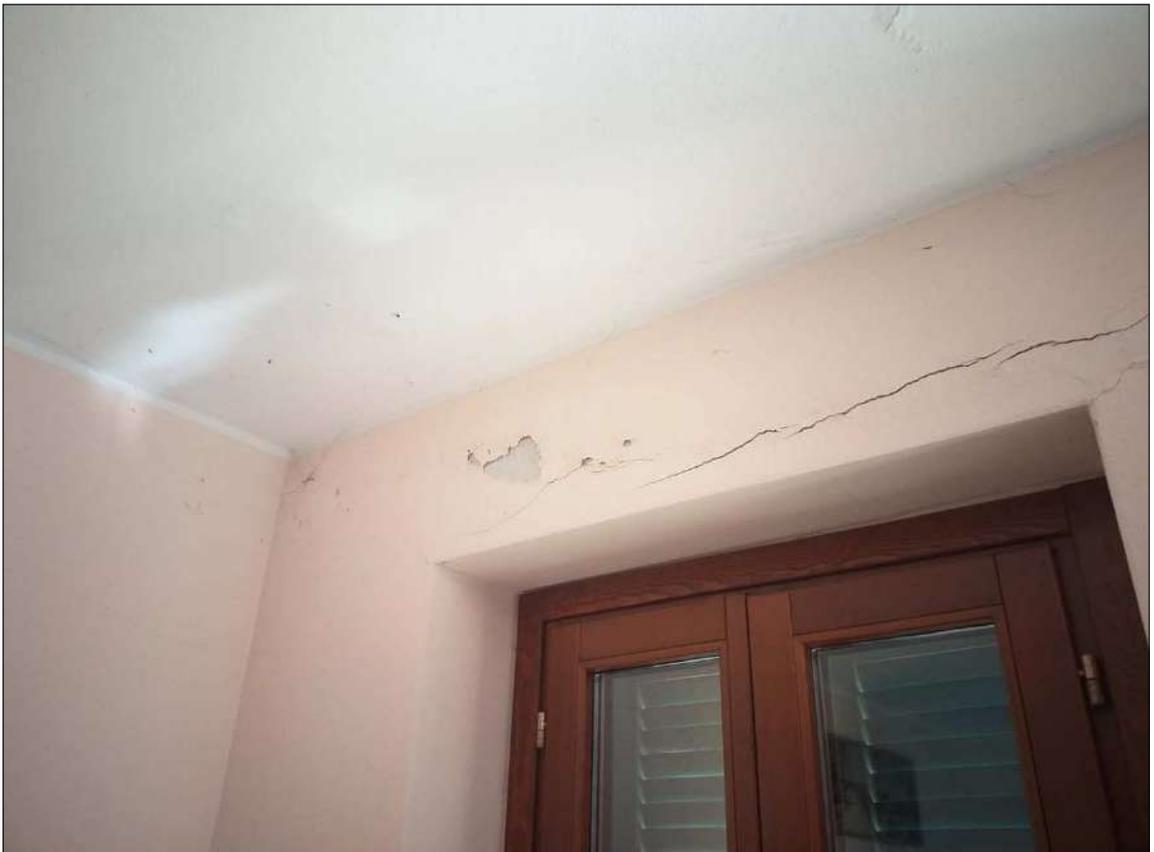
FOTO 38

*Fessurazioni orizzontali sopra la finestra del soggiorno*

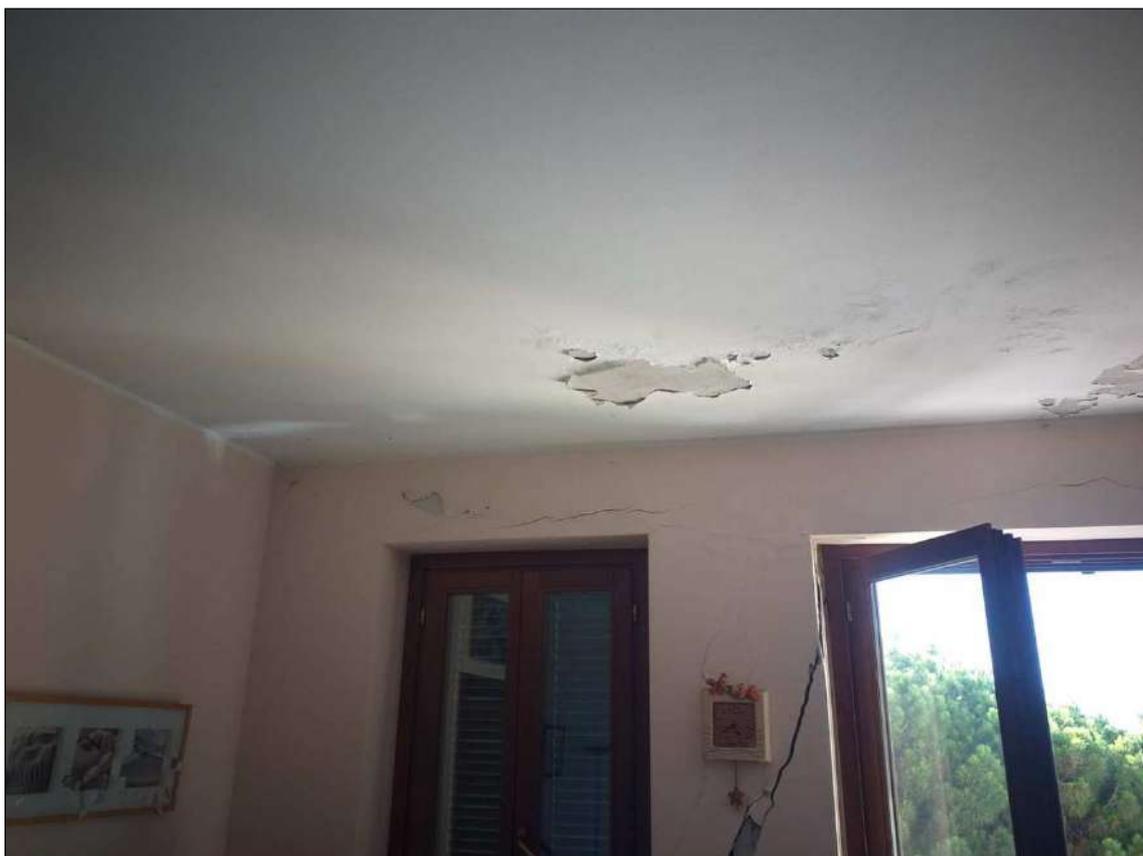
FOTO 39

*Esfoliazioni lungo il soffitto del soggiorno*

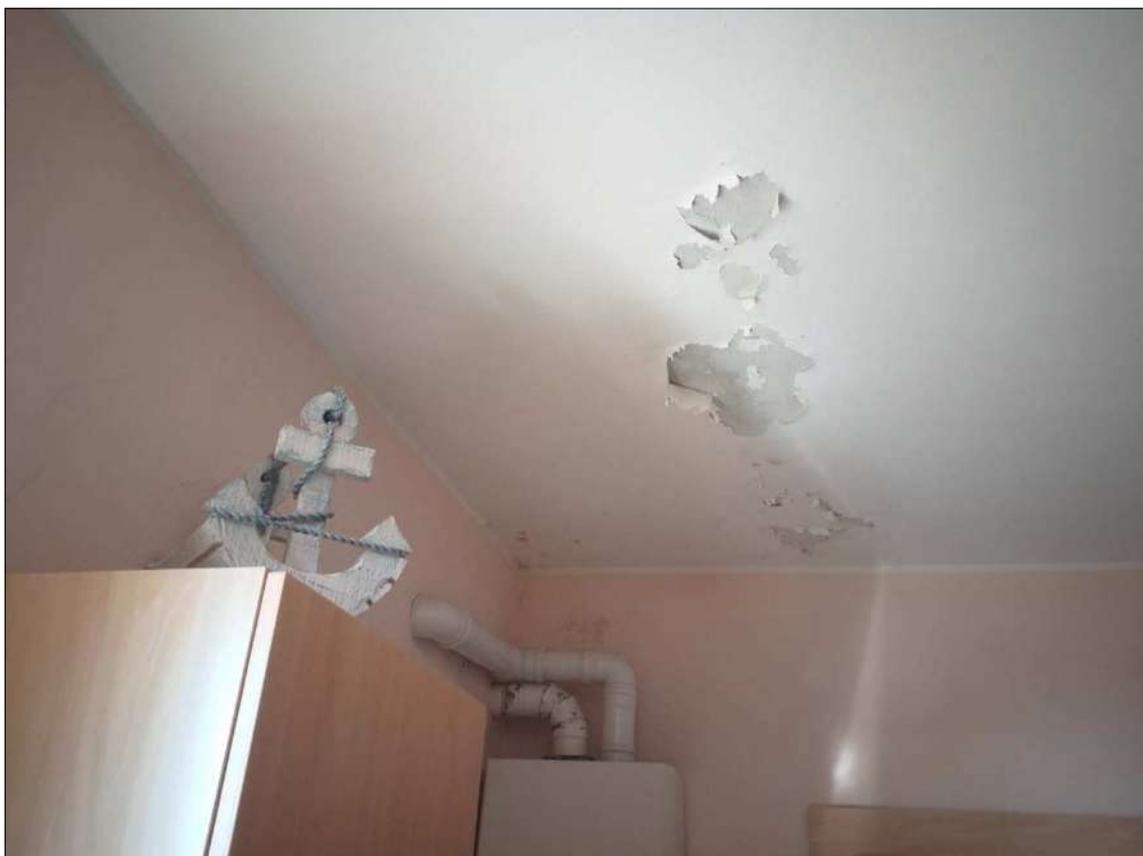
FOTO 40

*Come sopra, altra ripresa*

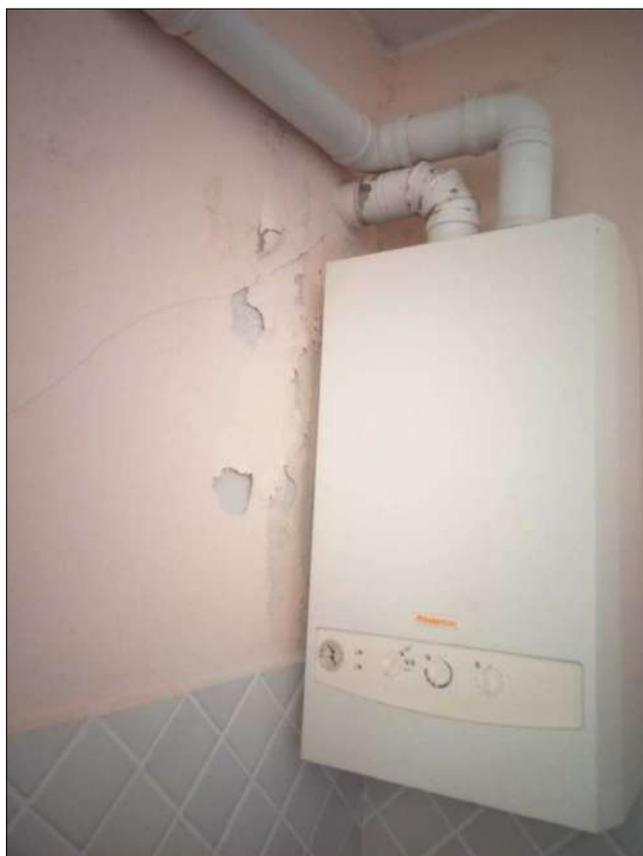
FOTO 41

*Come sopra, particalare*

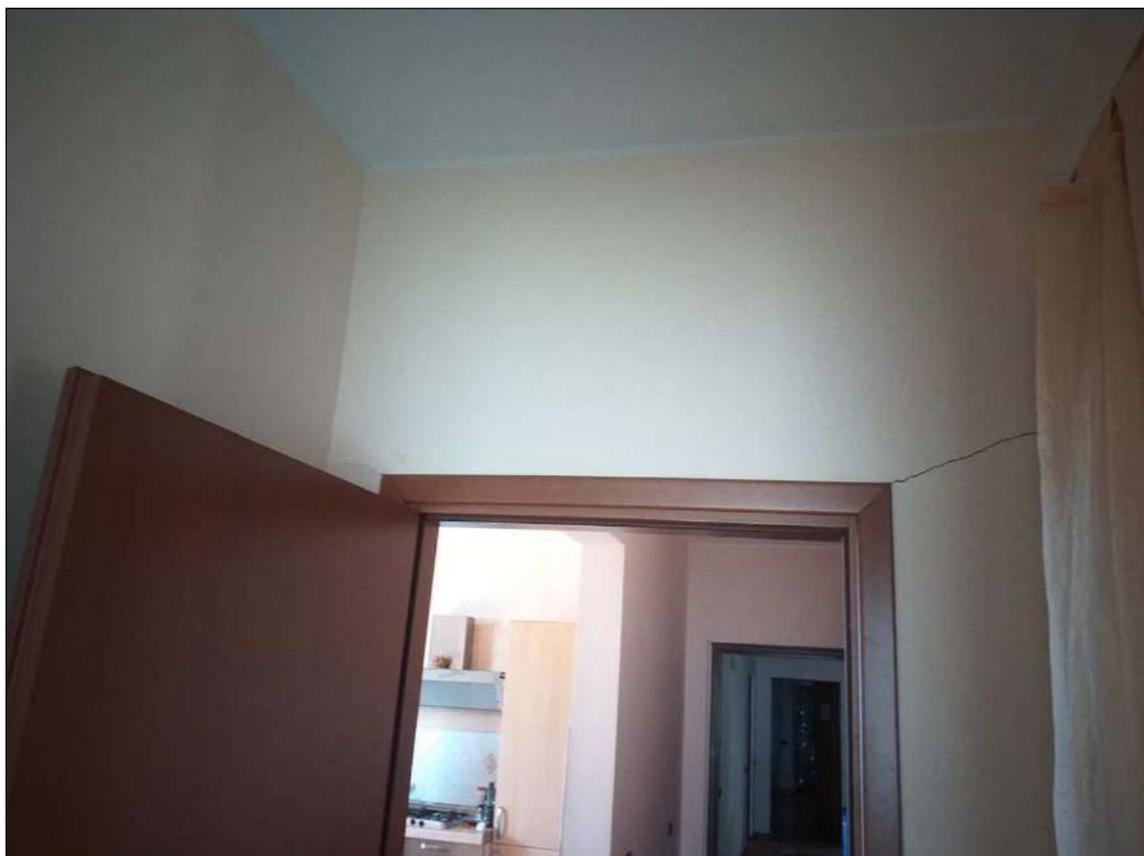
FOTO 42

*Altra fessurazione sopra la porta del disimpegno*

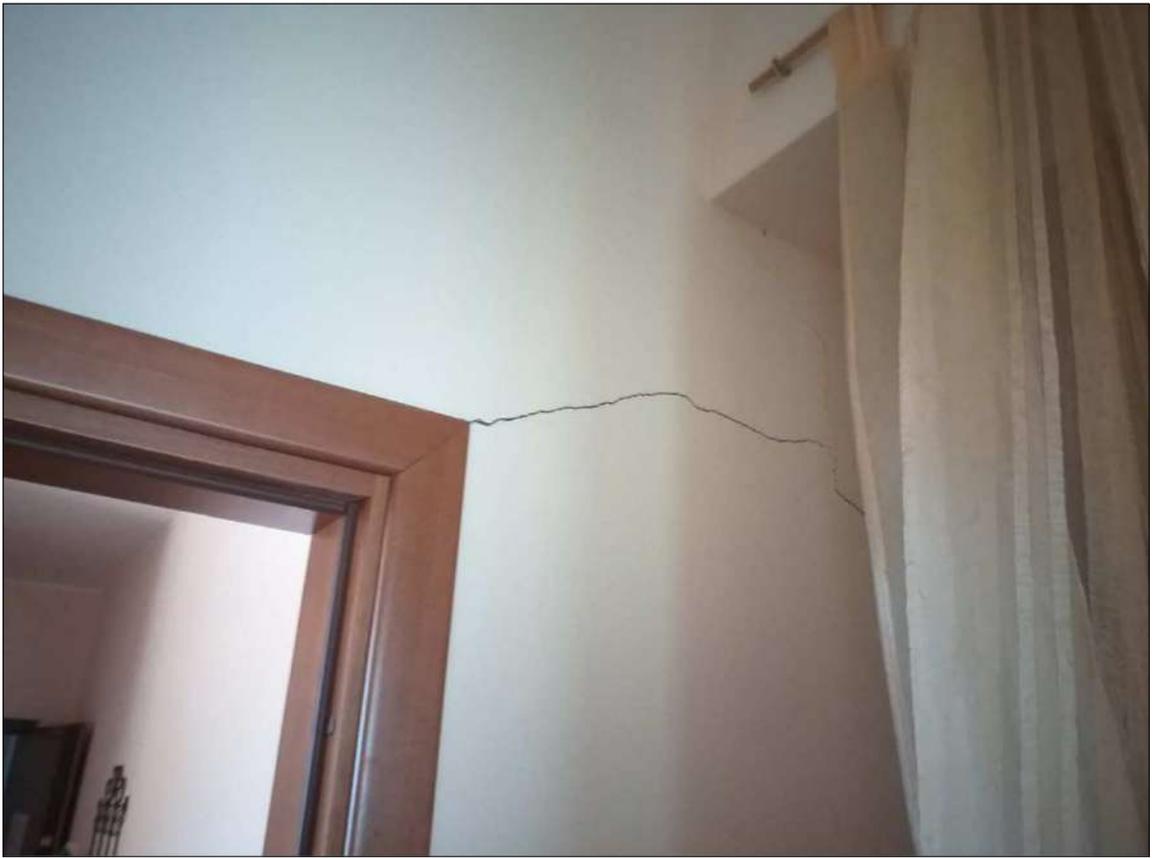
FOTO 43

*Come sopra, particolare*

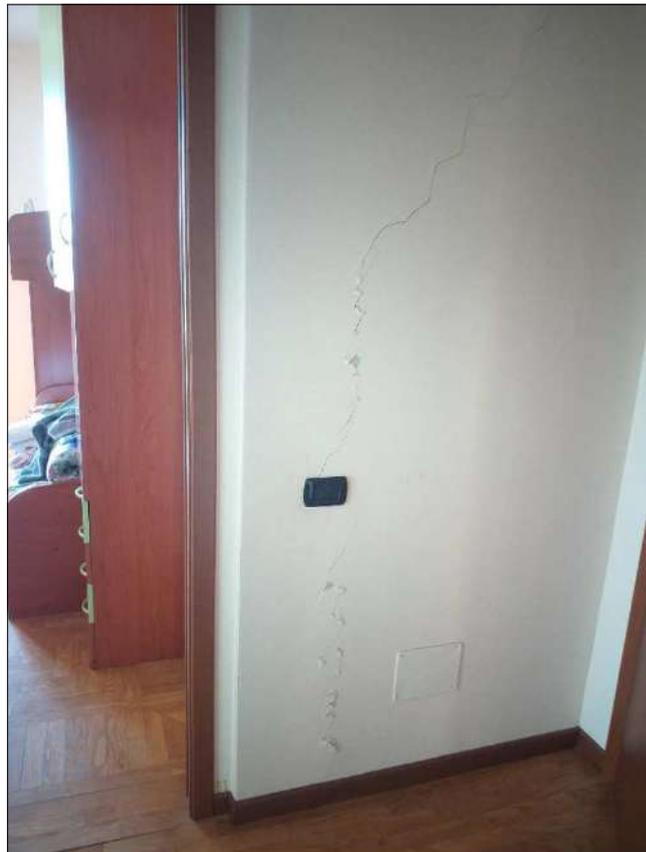
FOTO 44

*Esfoliazioni e fessurazioni*

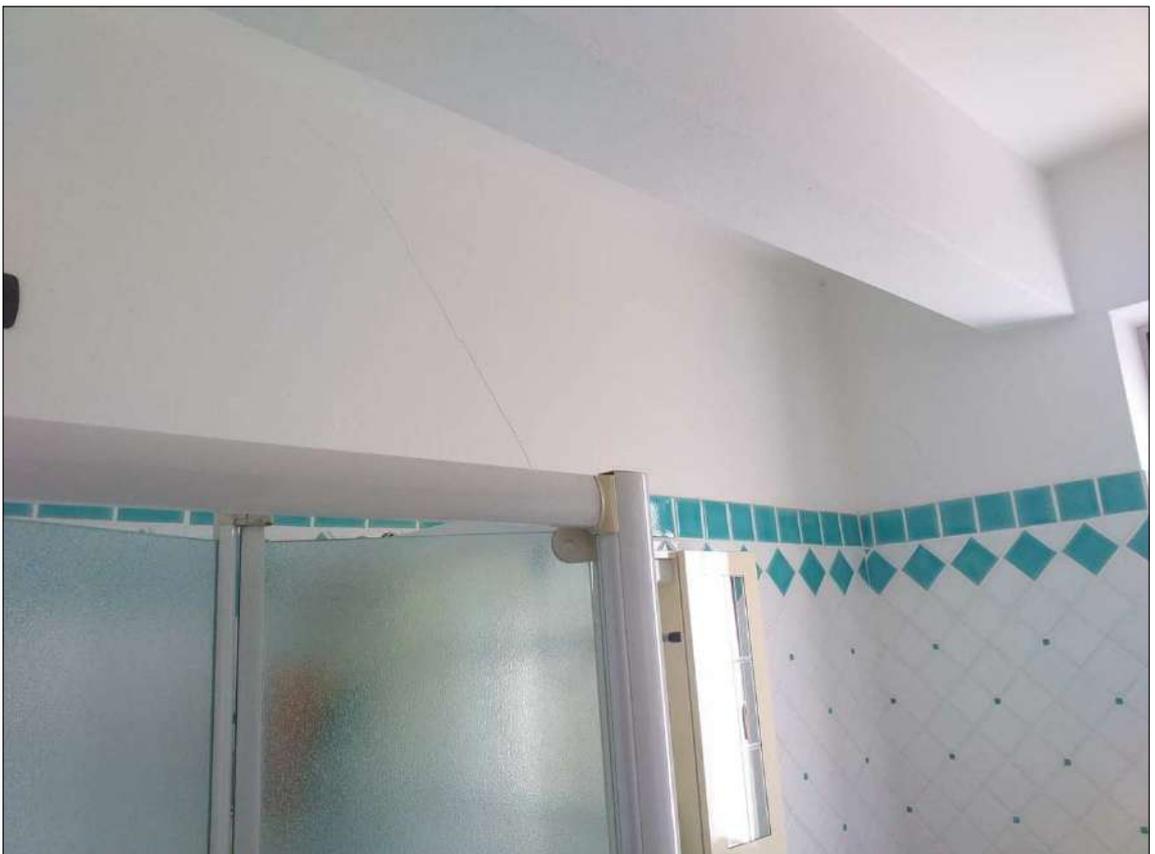
FOTO 48

*Cavillature sopra al rivestimento del bagno*

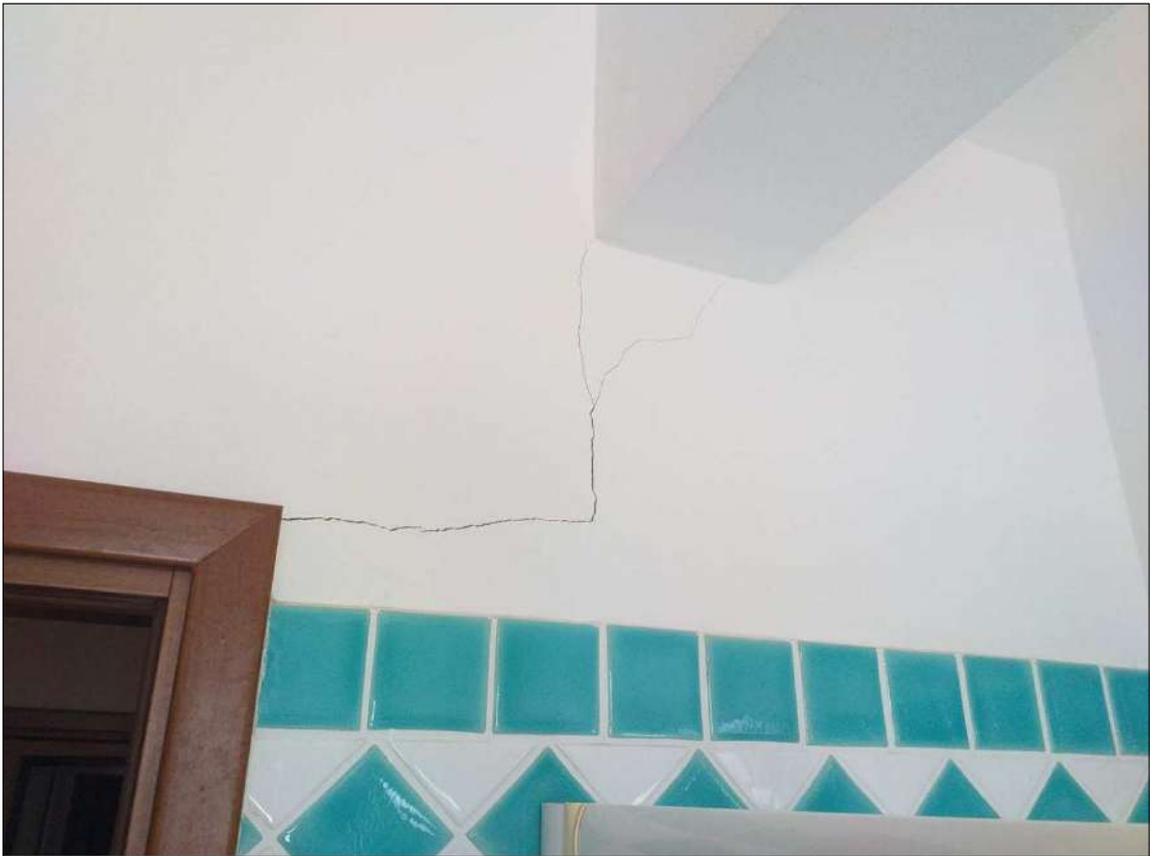
FOTO 49

*Altre fessurazioni a lato della porta del bagno*

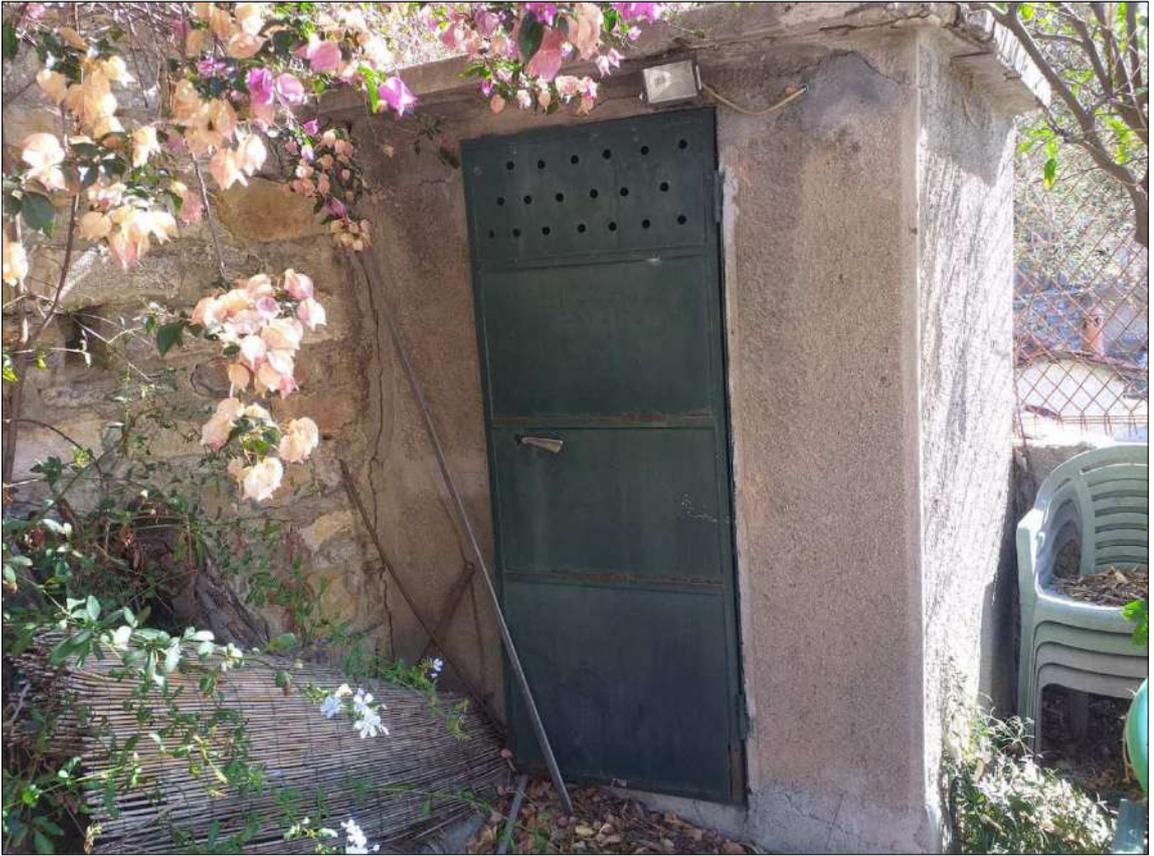
FOTO 53

*La cantina abusiva da demolire*
