## **Allegato 13**

**Documentazione fotografica di confronto  
“stato attuale e sanatorie di opere edilizie abusive”**

COMUNE DI LUZZI - CS -  
- LOCALITA' PIRAINETTI - N° 11.

OGGETTO: DOCUMENTAZIONE FOTOGRAFICA -

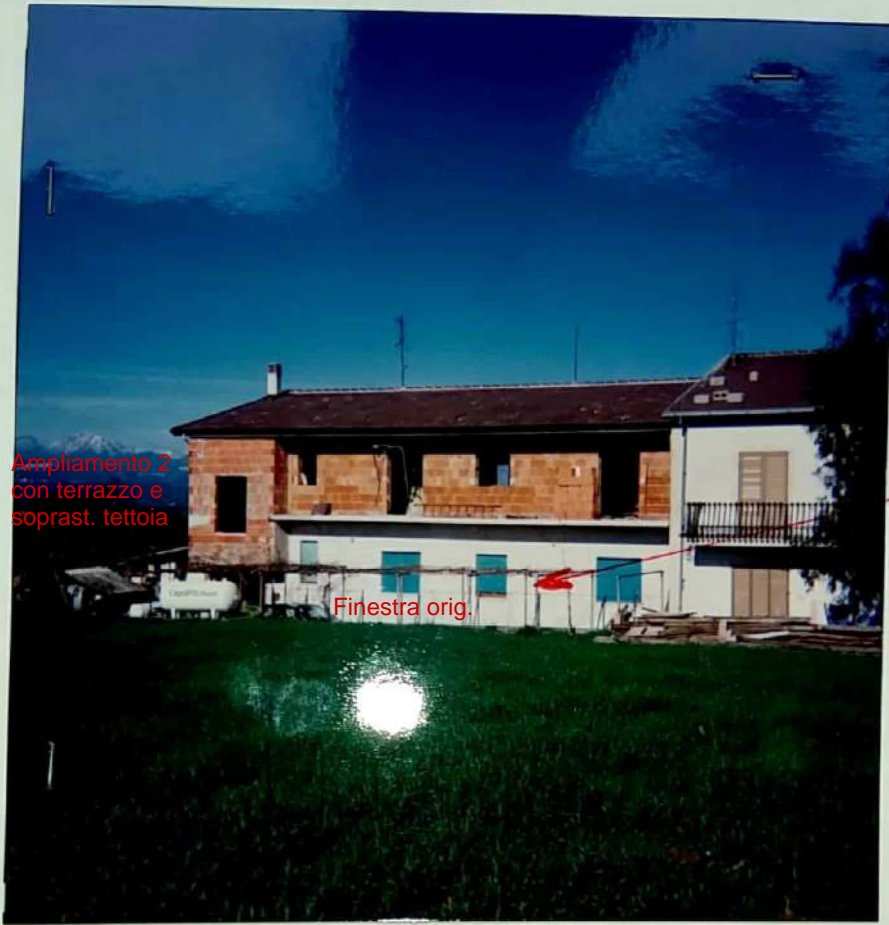
Foto n. 1 - Piano Terra, lato Est

Ampliamento 2  
con terrazzo e  
soprast. tettoia

Finestra orig.

1<sup>a</sup> ABITAZIONE DI  
P.T. FOGLIO 16 - PAR

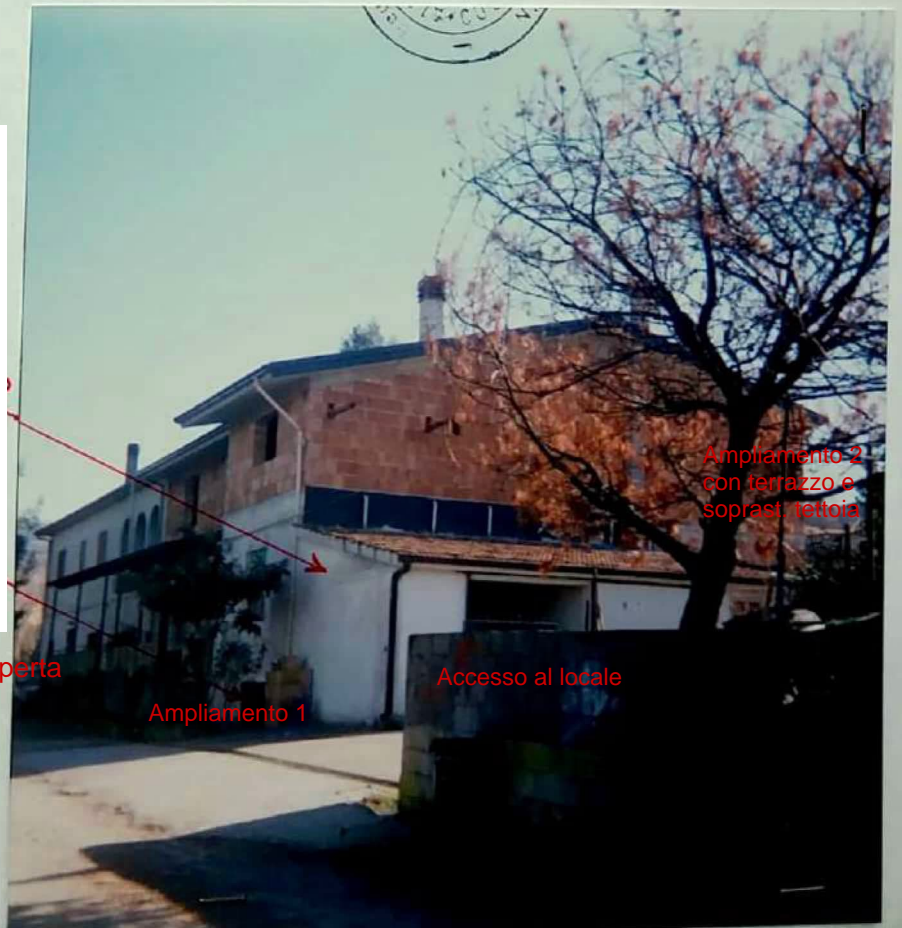
Foto n. 2 - Piano Terra ed S1, lato Sud-Ovest

Ampliamento 2  
con terrazzo e  
soprast. tettoia

Terrazzo con Tettoia aperta

Ampliamento 1

Accesso al locale

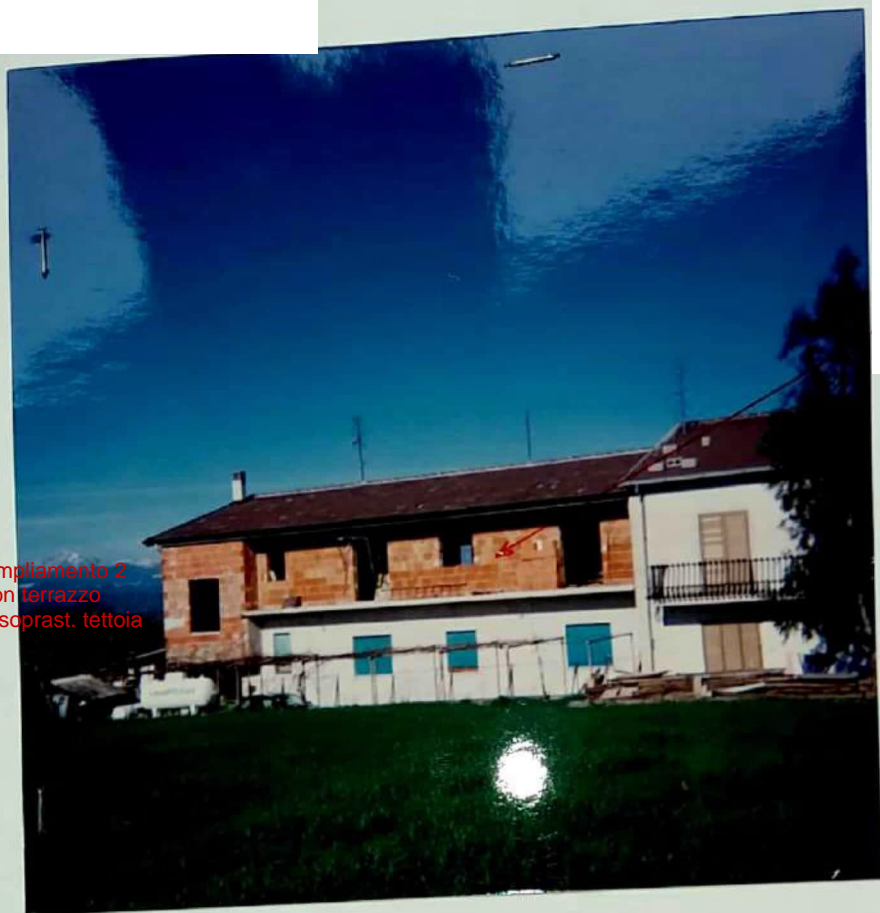
Foto n. 3 - Piano Primo, Lato Est

Ampliamento 2  
con terrazzo  
e soprast. tettoia

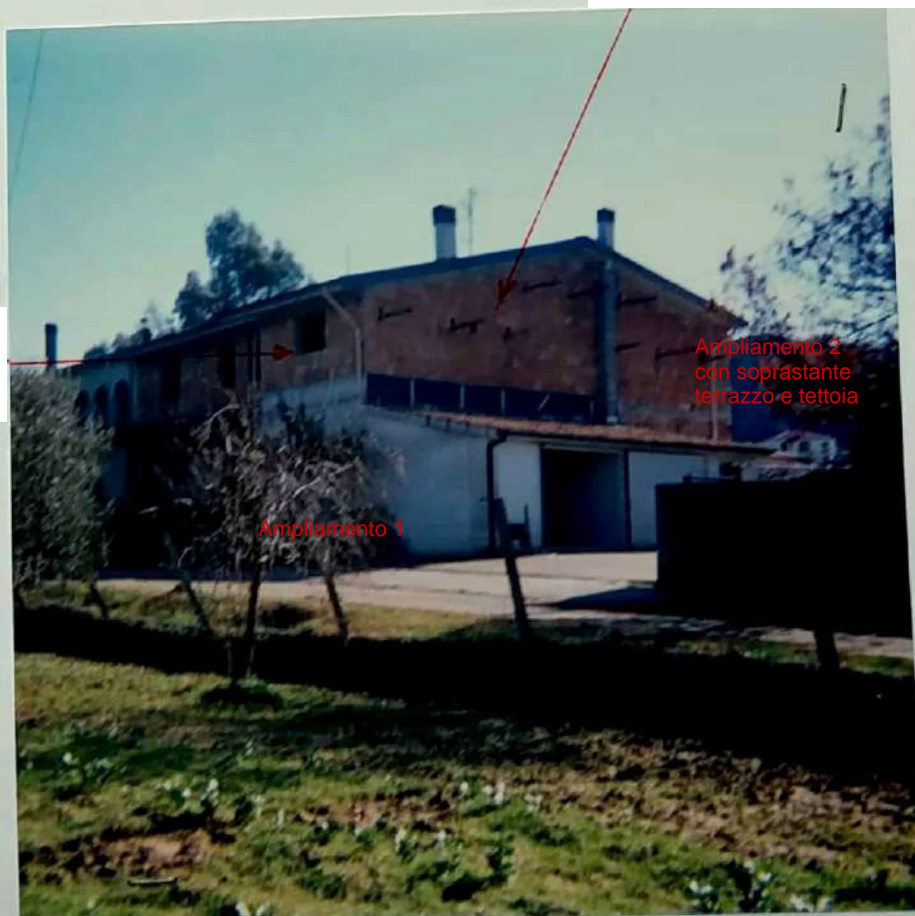
Foto n. 4 - Piano Primo, Lato Sud-Ovest

Ampliamento 2  
con soprastante  
terrazzo e tettoia

Ampliamento 1

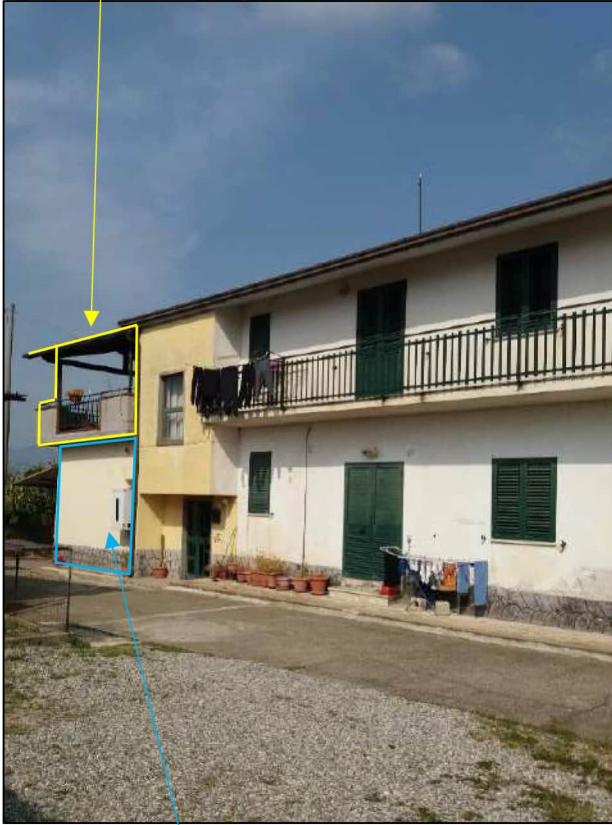
**Stato Attuale** – Confronto con foto n. 1 – Piano Terra, lato Est e foto n. 3 – Piano Primo, lato Est

Tettoia aperta su terrazzo a livello ad uso del Piano Primo (Abusivi)

**Foto A** – Lato Est Ampliamento 2 (Abusivo)

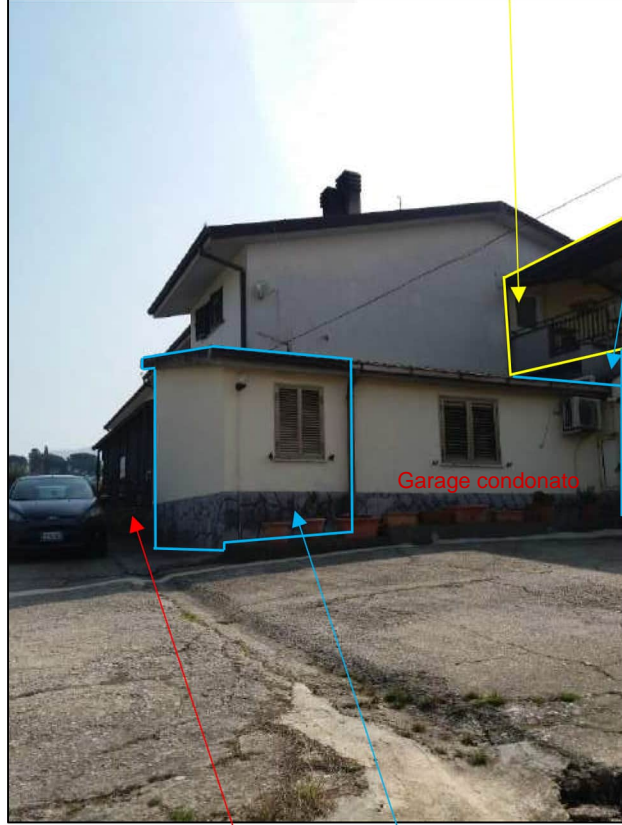
**Stato Attuale** – Confronto con foto n. 2 – Piano Terra ed S1, lato Sud-Ovest e foto n. 4 – Piano Primo, lato Sud-Ovest

Tettoia aperta su terrazzo a livello ad uso del P1 (Abusivi) Ampliamento 2 (Abusivo)

**Foto B** – Lato Sud-Ovest Tettoia aperta Ampliamento 1 (Abusivo)

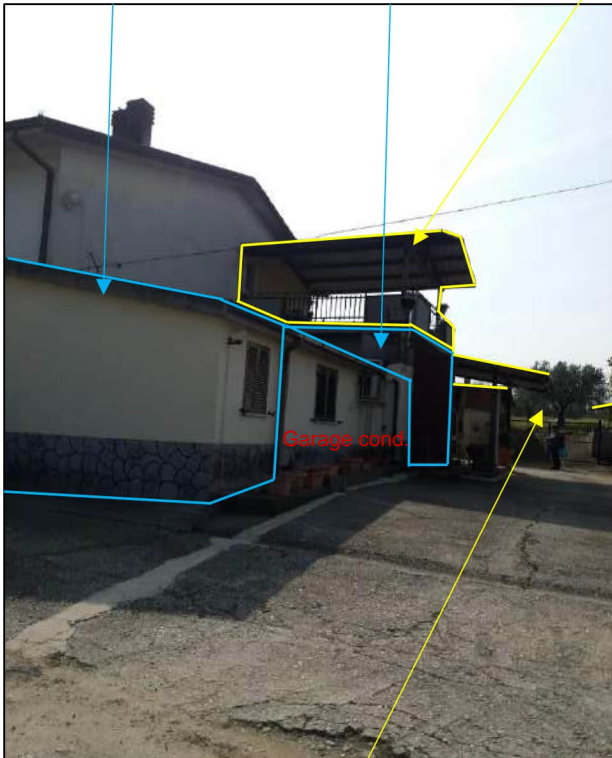
**Stato Attuale**- Confronto con foto n. 2 – Piano Terra ed S1, lati Sud-Ovest e foto n. 4 – Piano Primo, lati Sud-Ovest

Ampliamento 1 (Abusivo)

Ampliamento 2 (Abusivo)

**Foto C** – Lato Sud-Ovest Tettoie

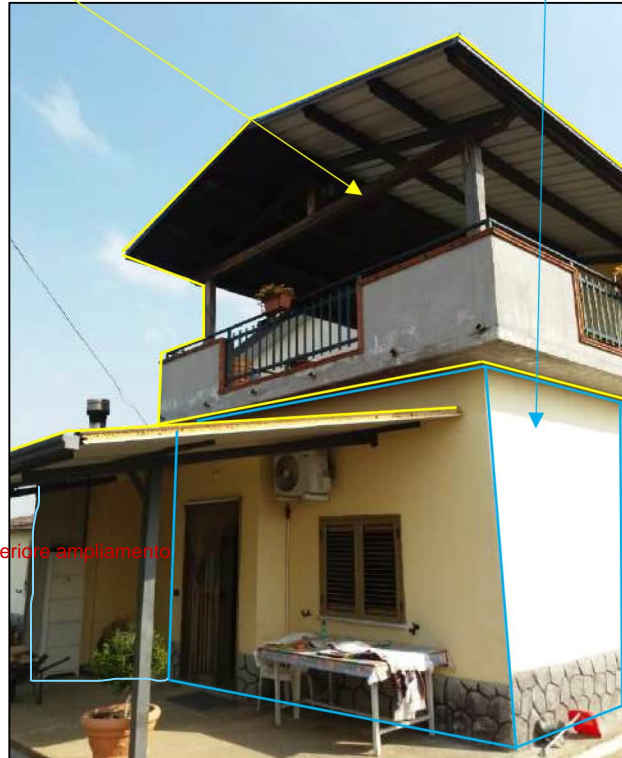
**Stato Attuale**- Confronto con foto n. 2 – Piano Terra ed S1, lati Sud-Ovest e foto n. 4 – Piano Primo, lato Sud-Ovest

Tettoia aperta su terrazzo a livello (Abusivi)

Ampliamento 2 (Abusivo)

**Foto D** – Lato Sud-Est
