DOCUMENTAZIONE FOTOGRAFICA

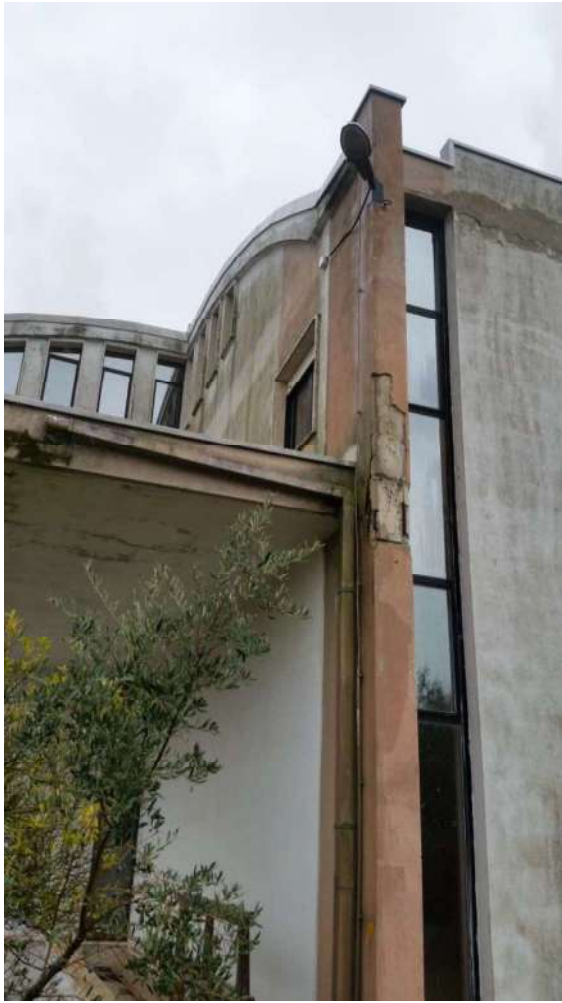
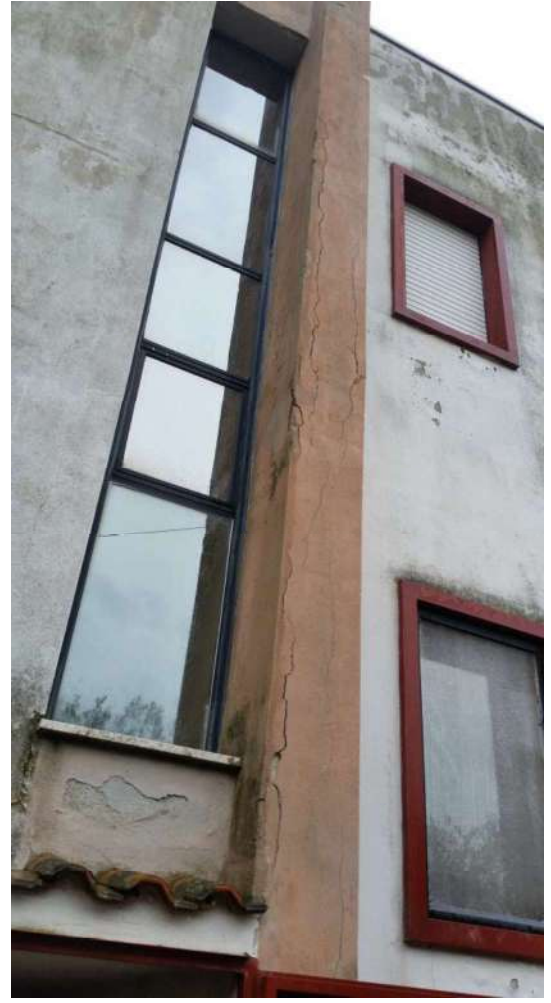
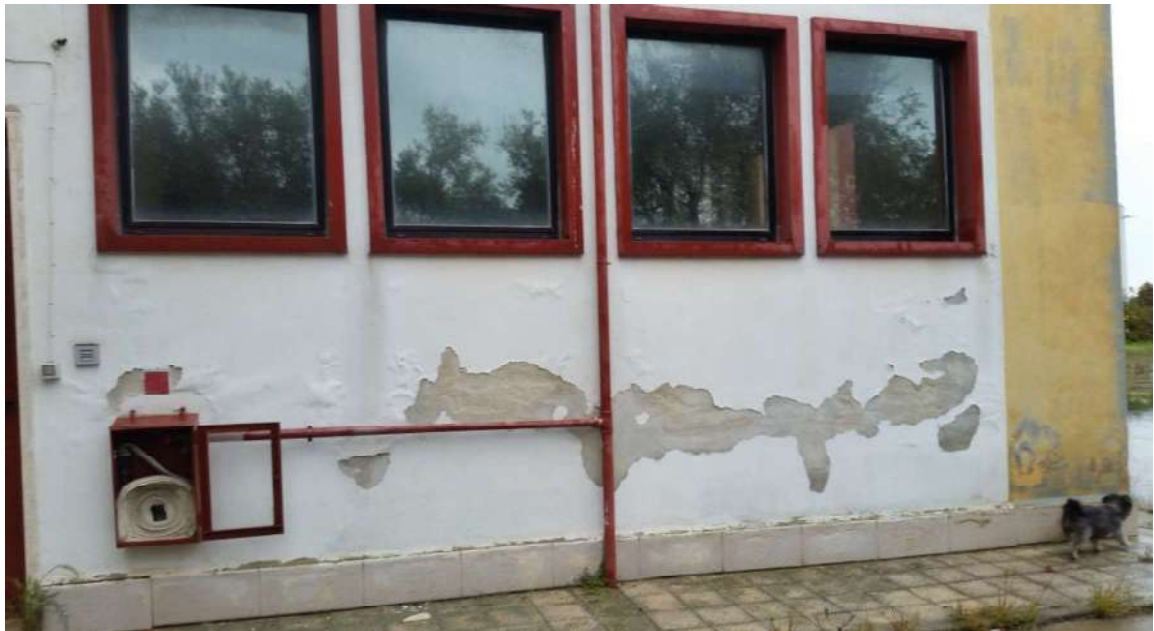
Foto 1-2-3: Degrado accentuato dei prospetti

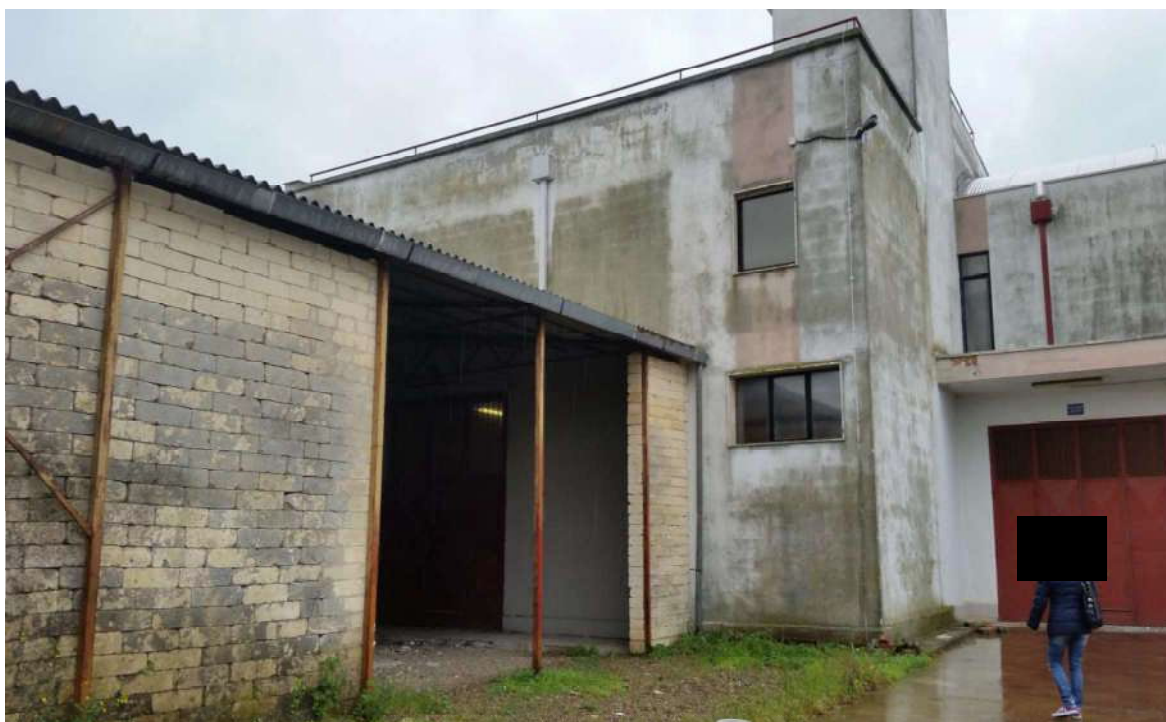
Foto 4: Degrado dei prospetti. Locale deposito con copertura in cemento-amianto

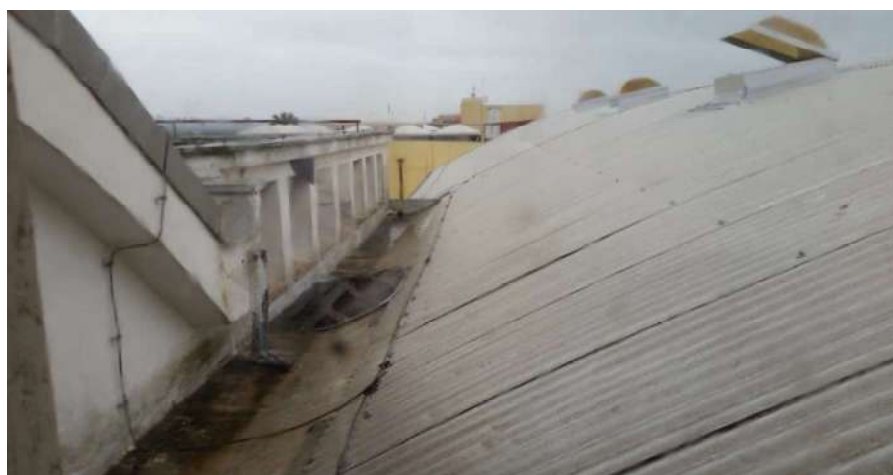
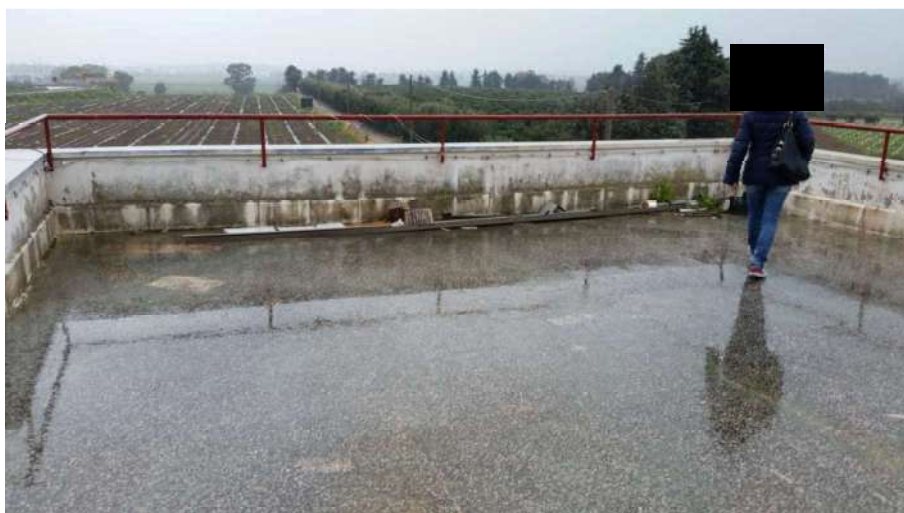
Foto 5-6: Coperture

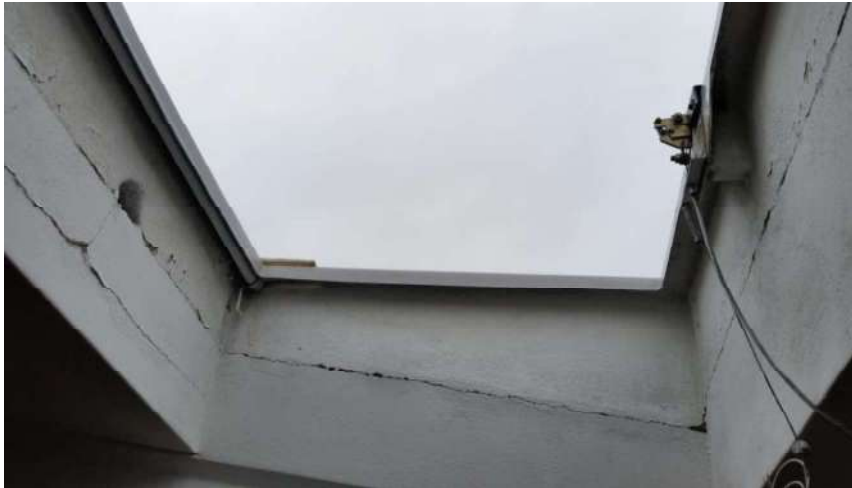
Foto 7: Lucernario danneggiato

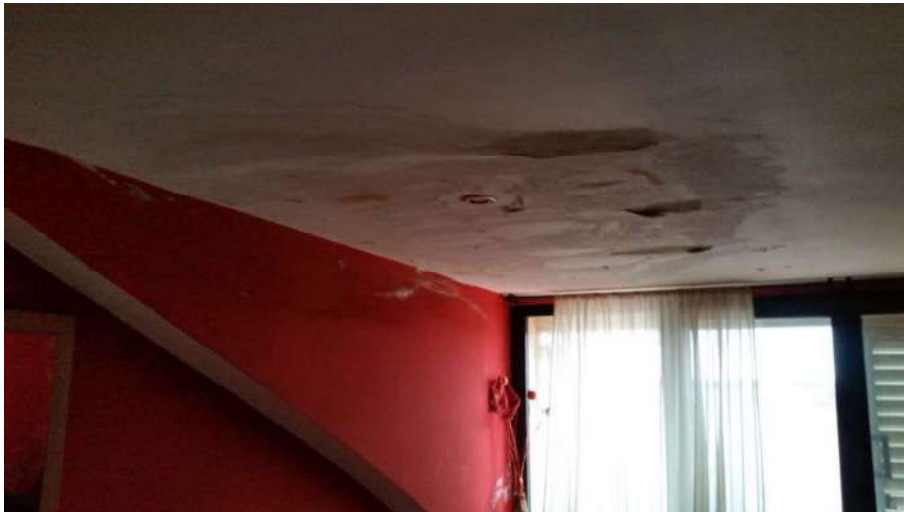
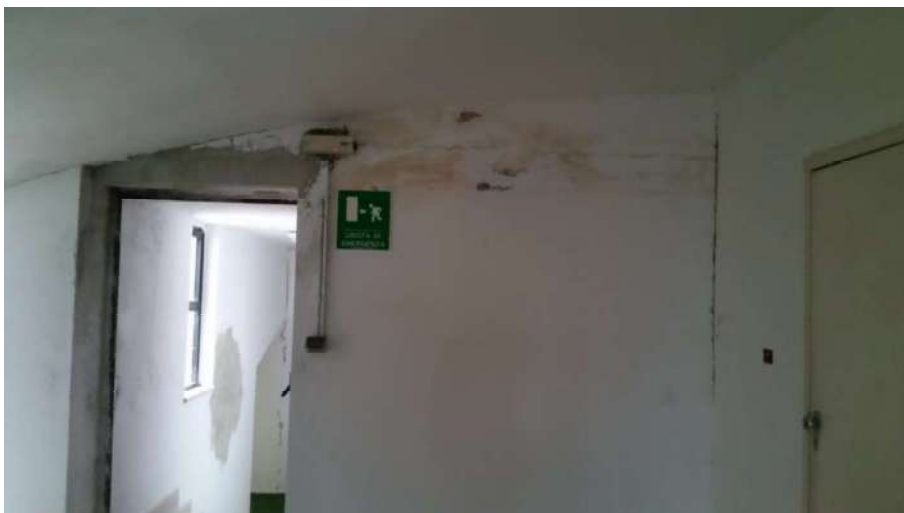
Foto 8-9: Infiltrazione acque meteoriche dalle coperture

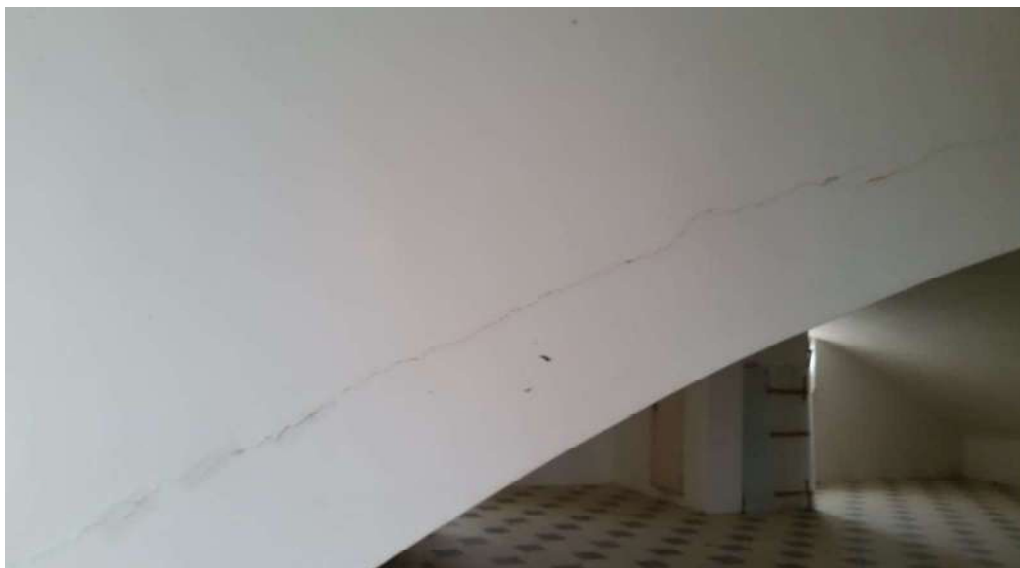
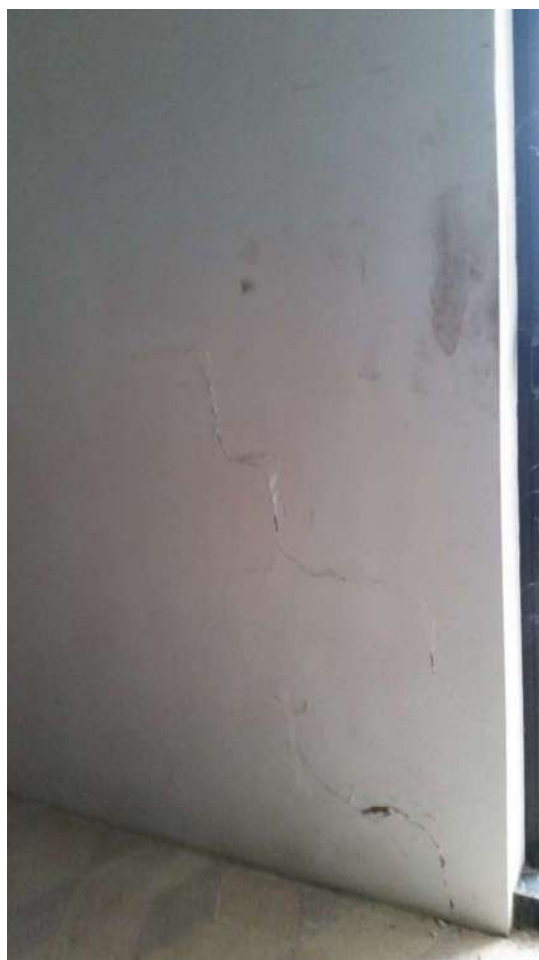
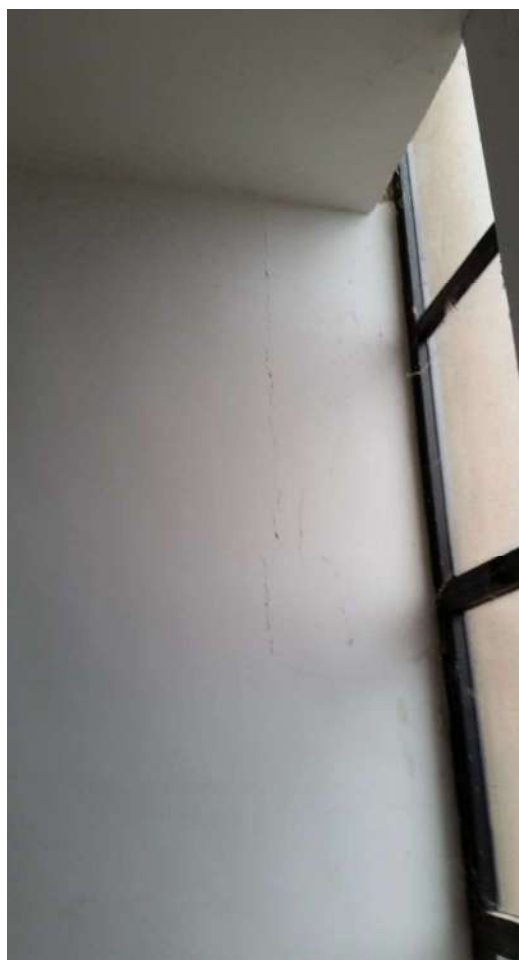
Foto 10-11-12: Quadri fessurativi sulle chiusure verticali esterne

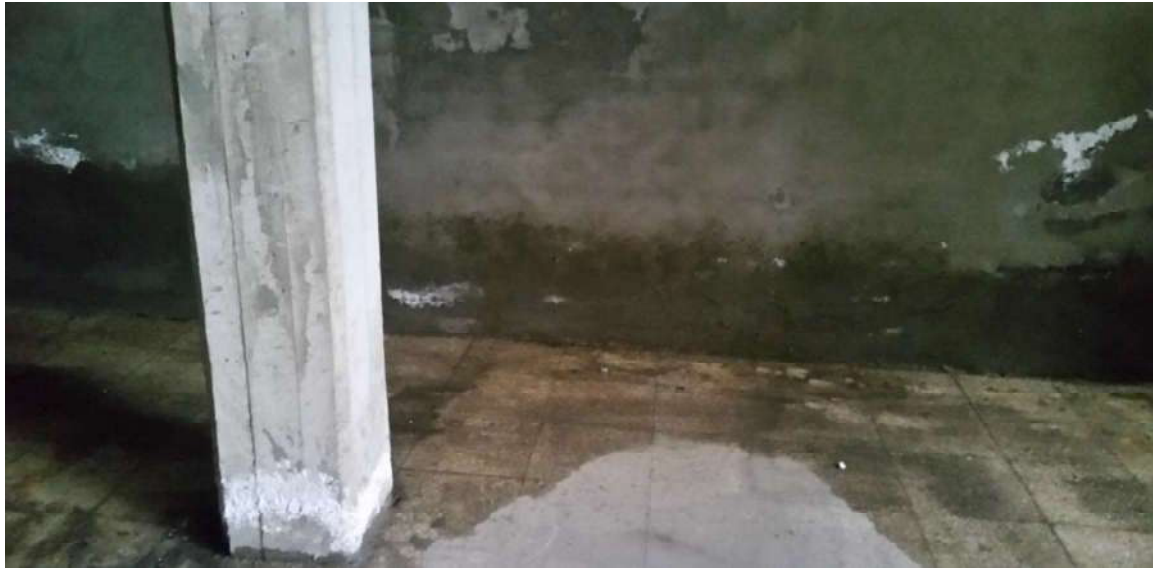
Foto 13: Infiltrazione e degrado nel locale seminterrato

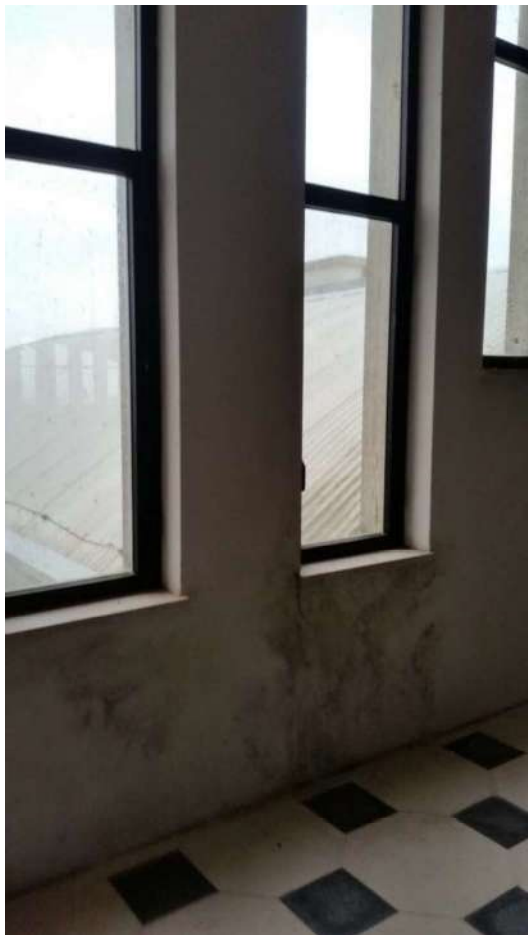
Foto 14: Quadri umidi sulle chiusure verticali esterne

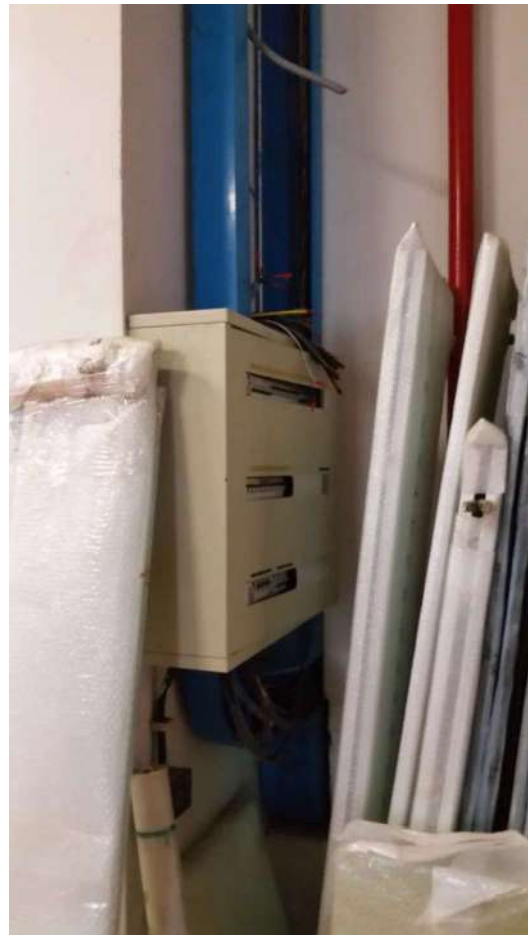
Foto 15: Impianto elettrico 380V danneggiato
