DOCUMENTAZIONE FOTOGRAFICA

Foto n° 1: foto aerea della zona del fabbricato posto in Todi, località San Benigno, vocabolo Torresquadrata n° 182, di cui fanno parte le porzioni immobiliari censite al C.F. al Foglio 141, con le particelle n° 38/5 – cat C/6; n° 38/6 – unità collabente; n° 38/47 – cat C/6; n° 38/504 – cat A/2

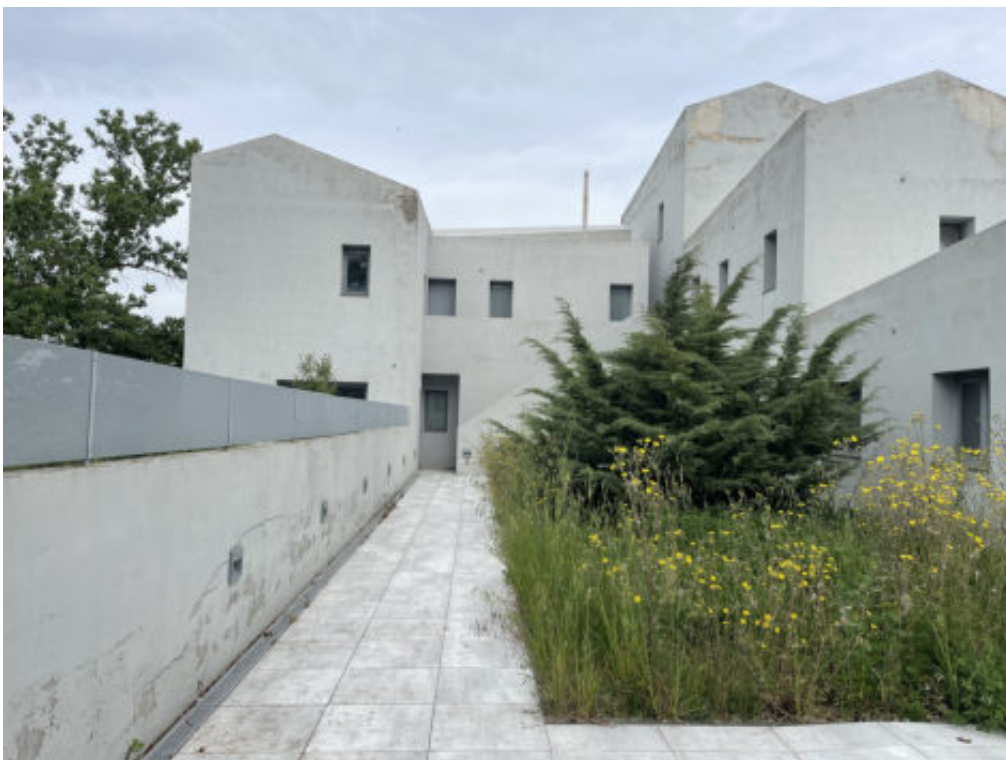
Foto n°12: ingresso al fabbricato e scala di accesso al piano primo ( si evidenziano macchie di umidità sulle pareti del fabbricato e modeste lesioni sui muretti di recinzione )

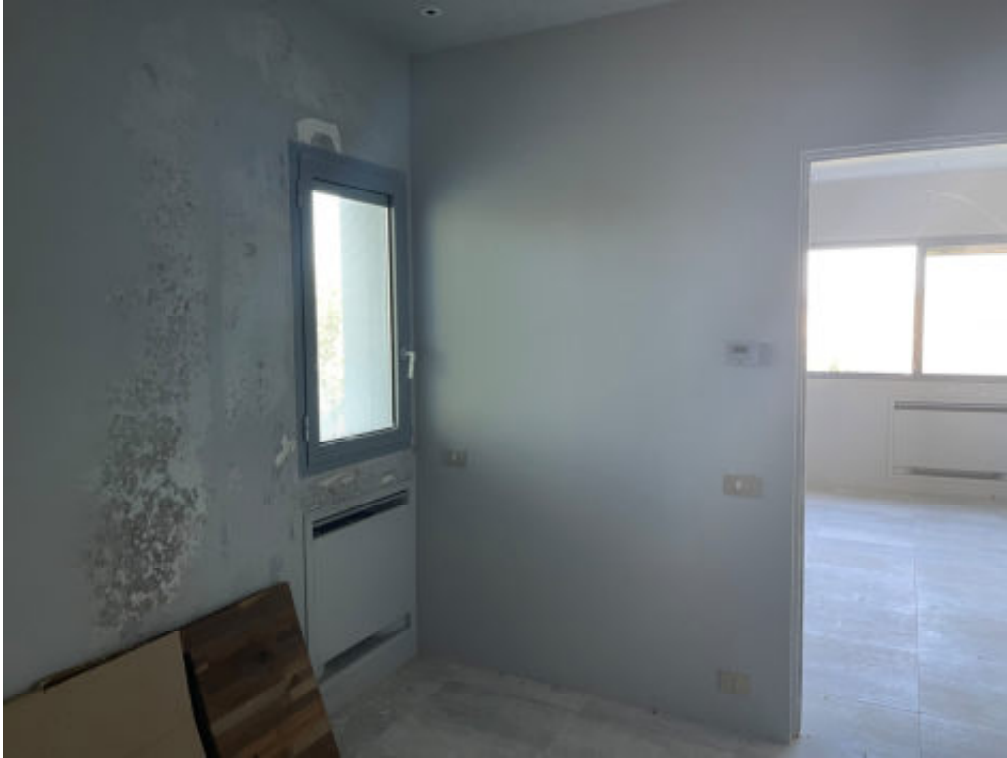
Foto n° 17: interno dell'unità immobiliare n° 38/504 – si notano tracce di umidità sulle pareti -

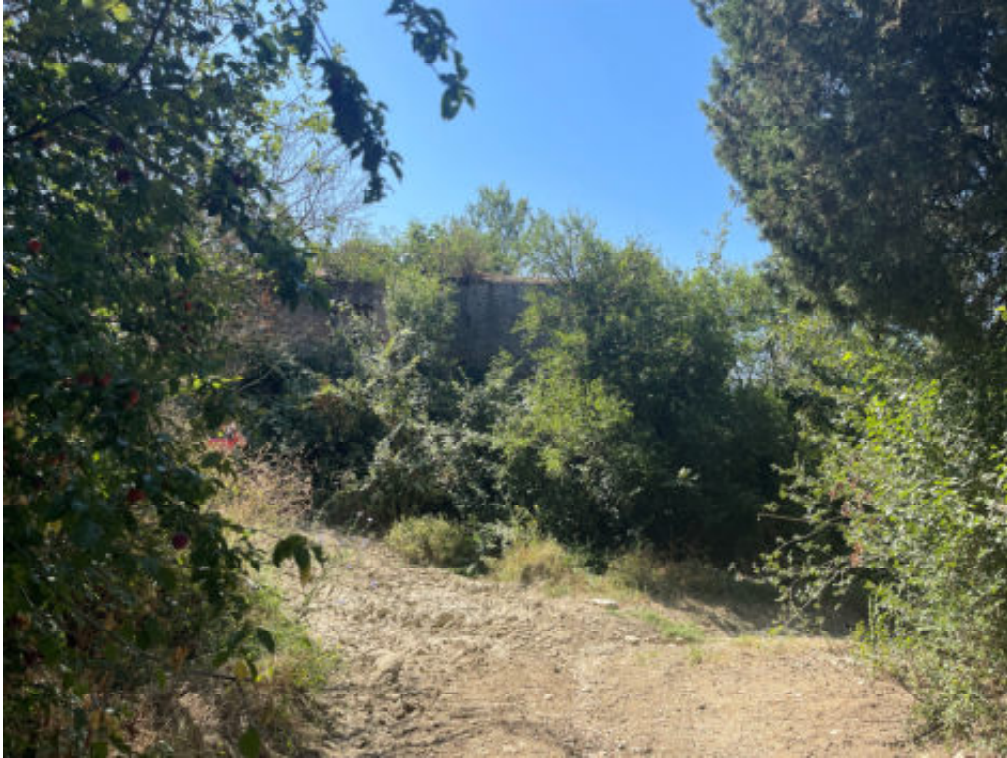
Foto n° 21: strada di accesso al fabbricato collabente ( unità immobiliare n° 646 ) – incrocio con fabbricato diruto particella n° 62 di altra proprietà

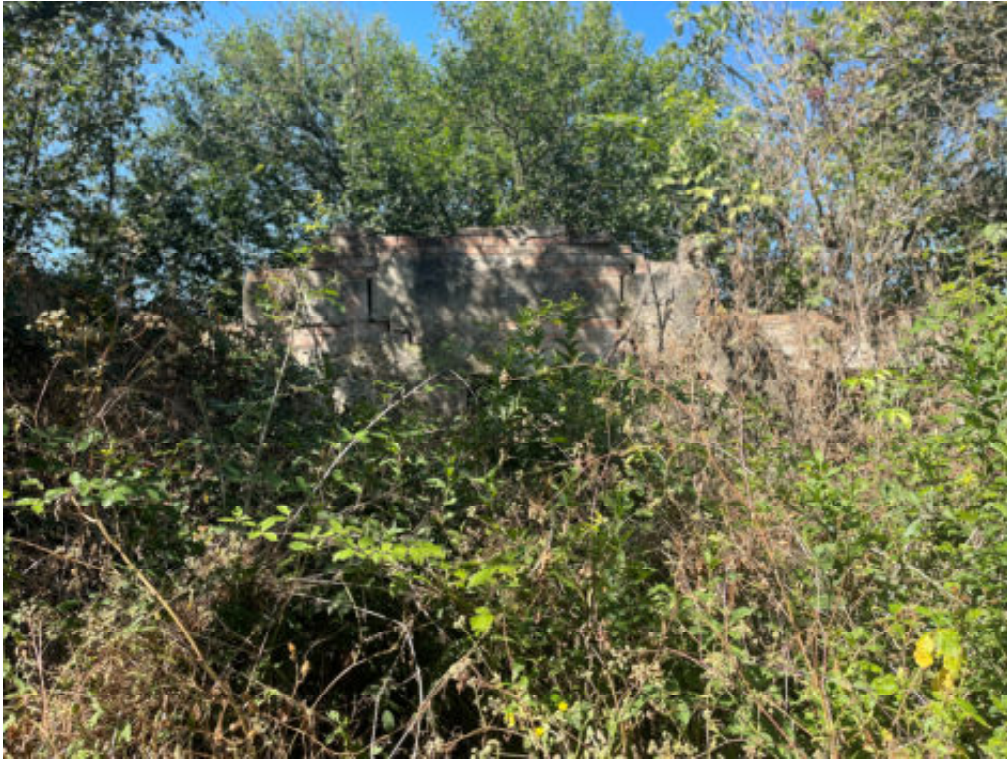
Foto n°23: fabbricato collabente ( unità immobiliare n° 646 )
