# TRIBUNALE DI CAGLIARI

Perizia dell'Esperto ex art. 568 c.p.c. Ing. Marras Alessandro, nell'Esecuzione Immobiliare 169/2021 del R.G.E.

- **Bene N° 1** - Fabbricato civile ubicato a Ussana (SU) - Via Benedetto Croce 12

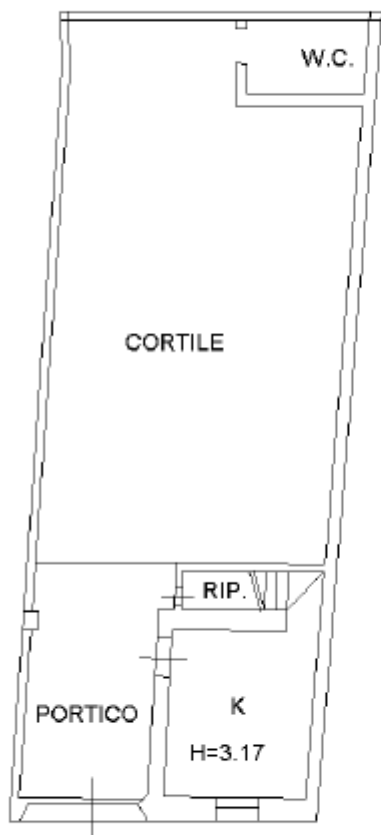
FIGURA 8 - STRALCIO PLANIMETRIA CATASTALE ALLEGATA ALLA VARIAZIONE (PRATICA N. CA0208777) DEL 31/07/2007

In tale fase è stato eseguito il frazionamento catastale dell'unità immobiliare in assenza di frazionamento urbanistico.

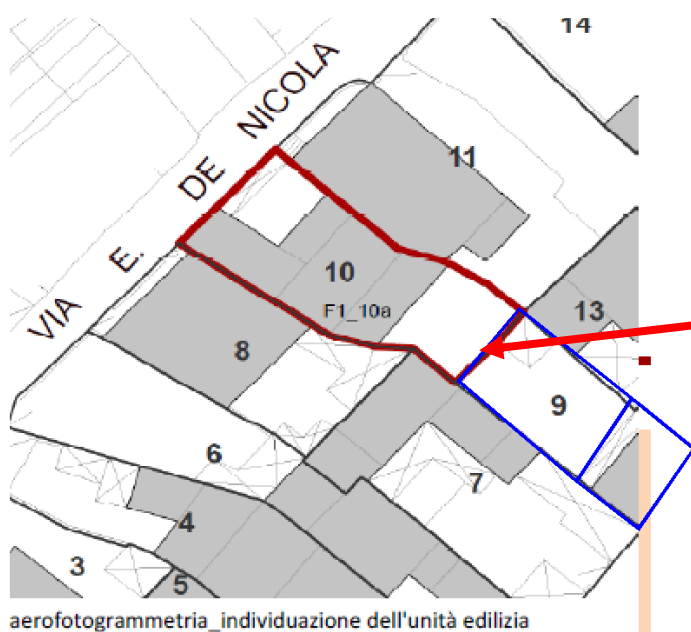
FIGURA 11 – SOVRAPPOSIZIONE RILIEVO DELL'IMMOBILE PIGNORATO (PROFILO BLU) / MAPPA NUOVO PPCS

È stato eseguito il rilievo strumentale dell'immobile oggetto del pignoramento (fabbricato 9 – particella 12 subalterno 1) al fine di valutare la conformità dell'immobile rispetto al PPCS: dalla sovrapposizione si rileva la sostanziale coincidenza fra il lotto rilevato e quello rappresentante nel PPCS.

**UBICAZIONE REALE DEL MURO DI CONFINE  
FRA LA UNITÀ 9 (OGGETTO DEL  
PIGNORAMENTO) E LA UNITÀ 10  
RETROSTANTE.**

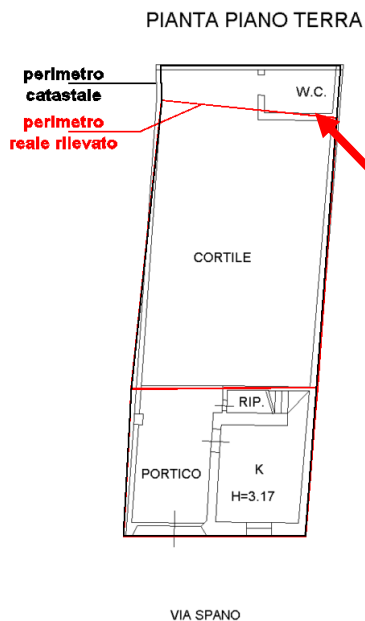
FIGURA 12 – SOVRAPPOSIZIONE PLANIMETRIA CATASTALE (PROFILO NERO) / CON IL RILIEVO DELL'IMMOBILE PIGNORATO

**UBICAZIONE REALE DEL MURO DI CONFINE  
FRA LA UNITÀ 9 (OGGETTO DEL  
PIGNORAMENTO) E LA UNITÀ 10  
RETROSTANTE.**

Si riscontra pertanto che vi è difformità fra lo stato di fatto e la planimetria catastale eseguita a seguito di frazionamento (variazione catastale, Pratica n. CA0208777 del 31/07/2006) sopra riportato.

Tale difformità comporta che il muro di confine tra il lotto 9 e il lotto 10 risulta allo stato di fatto posizionato in un punto differente rispetto al frazionamento catastale; ciò comporta una diminuzione del lotto catastale del fabbricato 9 (oggetto di pignoramento) e un ampliamento del fabbricato 10.

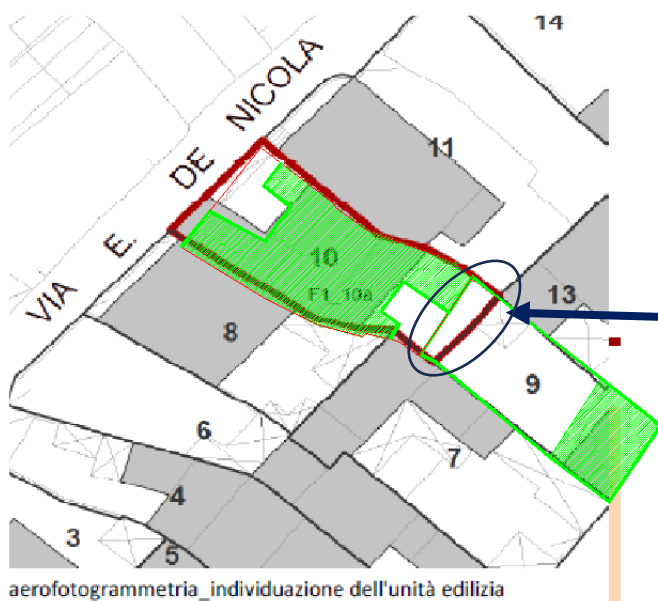
FIGURA 13 – SOVRAPPOSIZIONE PLANIMETRIA CATASTALE (PROFILO VERDE) / MAPPA NUOVO PPCS

**PORZIONE DI LOTTO IN RIDUZIONE  
FABBRICATO 9 E IN AMPLIAMENTO  
FABBRICATO 10.**

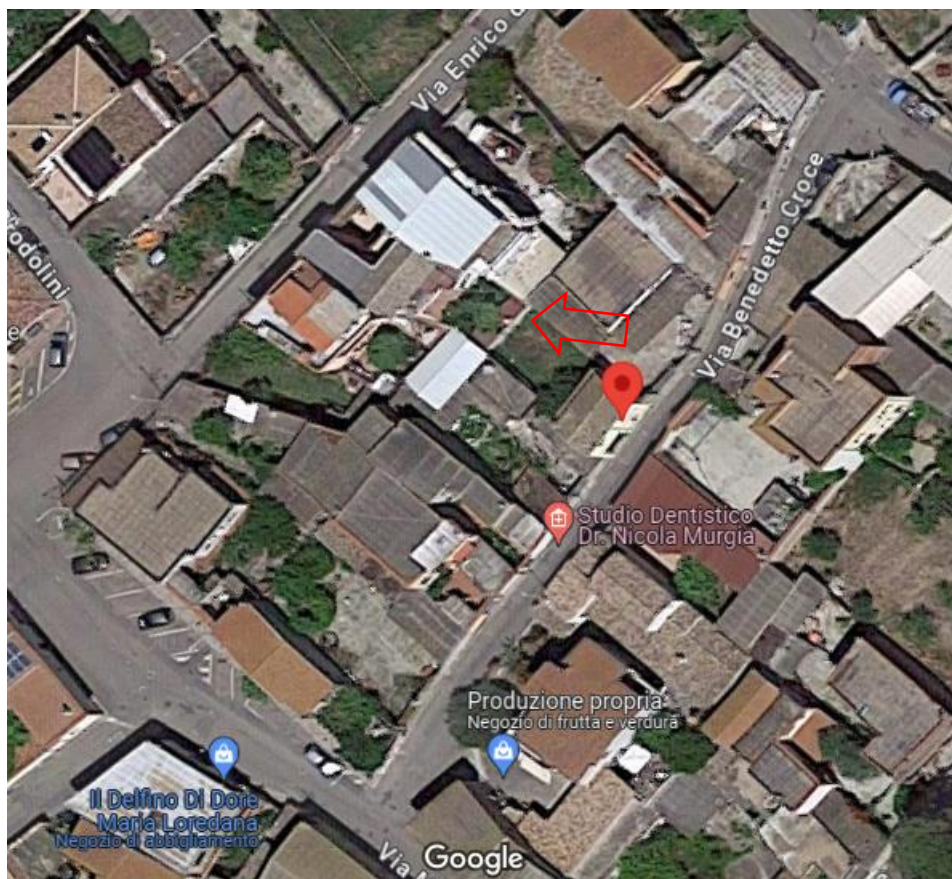
FIGURA 14 - GOOGLE MAPS 2023

Dalla foto satellitare visualizzata nel dicembre 2023 sul sito <https://www.google.com/maps/> si può notare la posizione attuale del muro che separa il fabbricato 9 dal fabbricato 10 realizzato sulla corte posteriore e la presenza di corpi di fabbrica a ridosso di tale muro di separazione.
