ESECUZIONE IMMOBILIARE n° 22/2016 R.G.E.

PERIZIA DI STIMA C.T.U.

Consulenza tecnica d' Ufficio nella stima degli immobili pignorati

Dott.Ing. Roberto Falasca

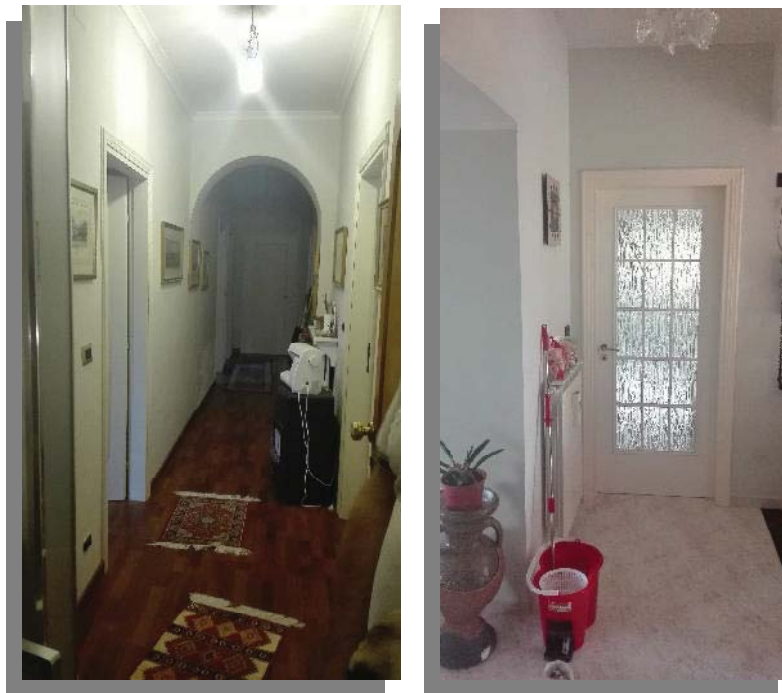
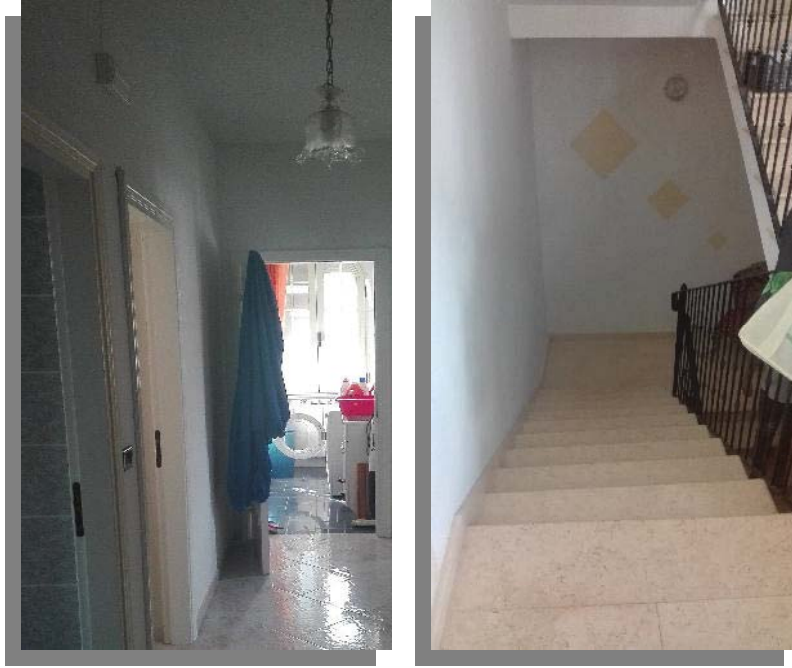
(Piano terra e primo stato di fatto)

Le finiture interne presenti al piano terra e primo sono di tipo medio: le pareti interamente intonacate e tinteggiate, le porte in legno di tipo standard, il pavimento presenta un rivestimento in laminato al piano primo e in gres porcellanato al piano secondo, i bagni e il locale cucina presentano un rivestimento in ceramica per un'altezza pari a 2.20 ml.

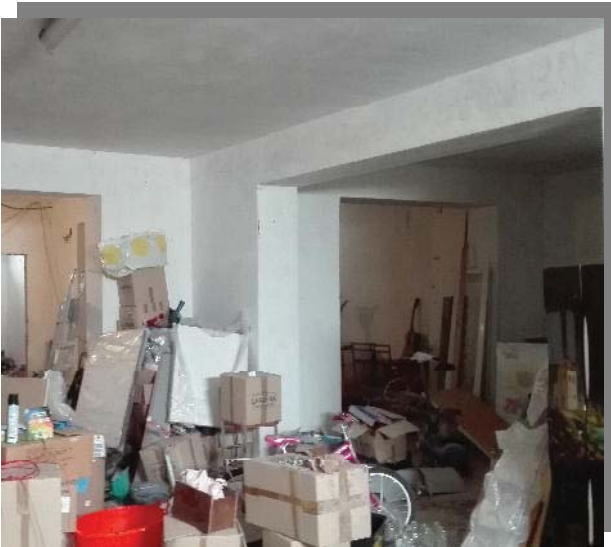
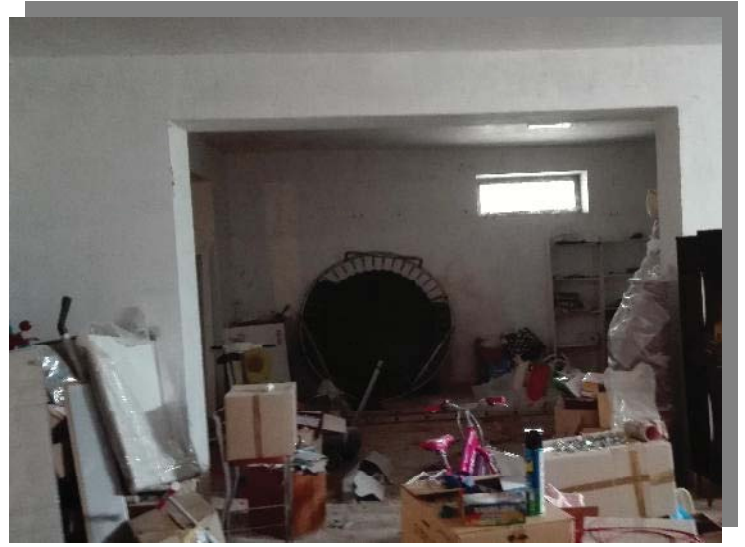
(Piano seminterrato stato di fatto)

Al piano seminterrato, le finiture interne risultano non essere ultimate, in quanto è priva di porte di divisione interna dei locali e la pavimentazione risulta essere in c.l.s. (massetto), mentre le pareti risultano essere adeguatamente intonacate e tinteggiate.
