Lucia Di Summa  
architetto

**DOCUMENTAZIONE FOTOGRAFICA  
IMMOBILE SITO IN VIA C. DATTILO 7 e 9 Rosso, GENOVA**

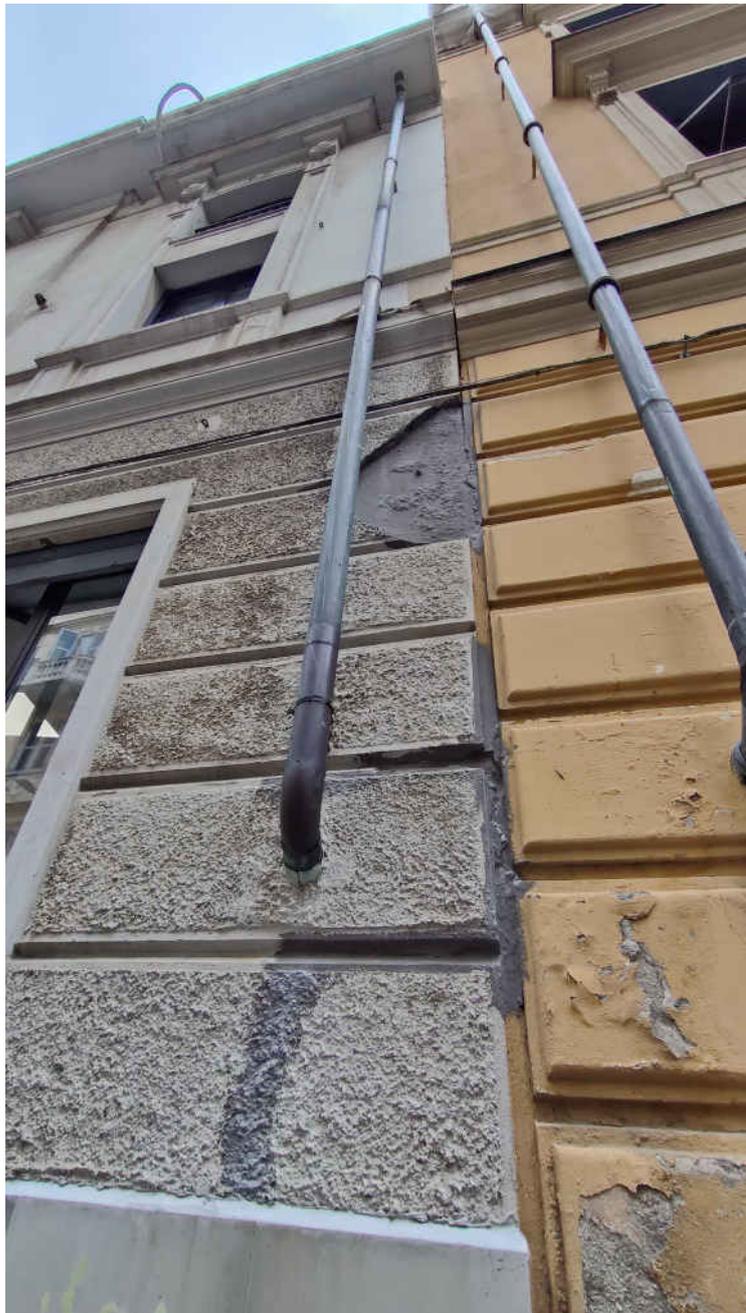
**foto n. 5-** Dettaglio facciata su via Dattilo. Visibili i distacchi di intonaco.

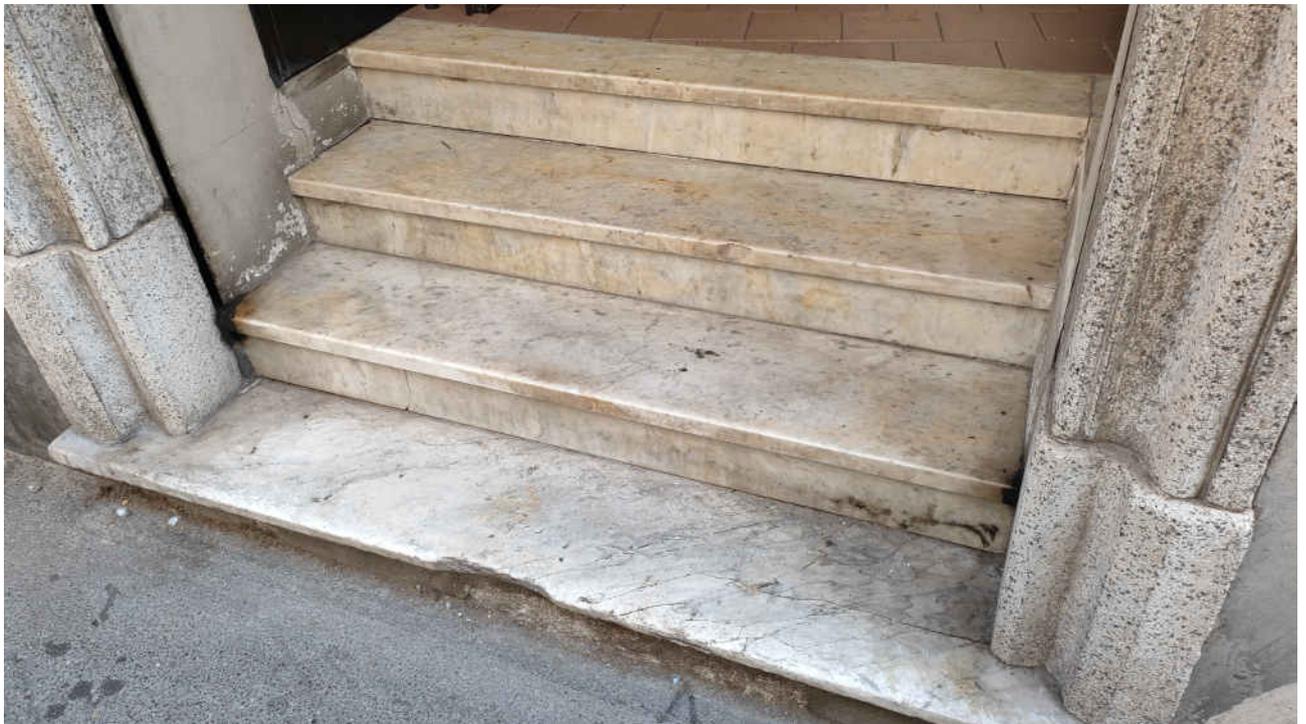
**foto n. 7-** Dettaglio pedate sbeccate scalini di accesso.

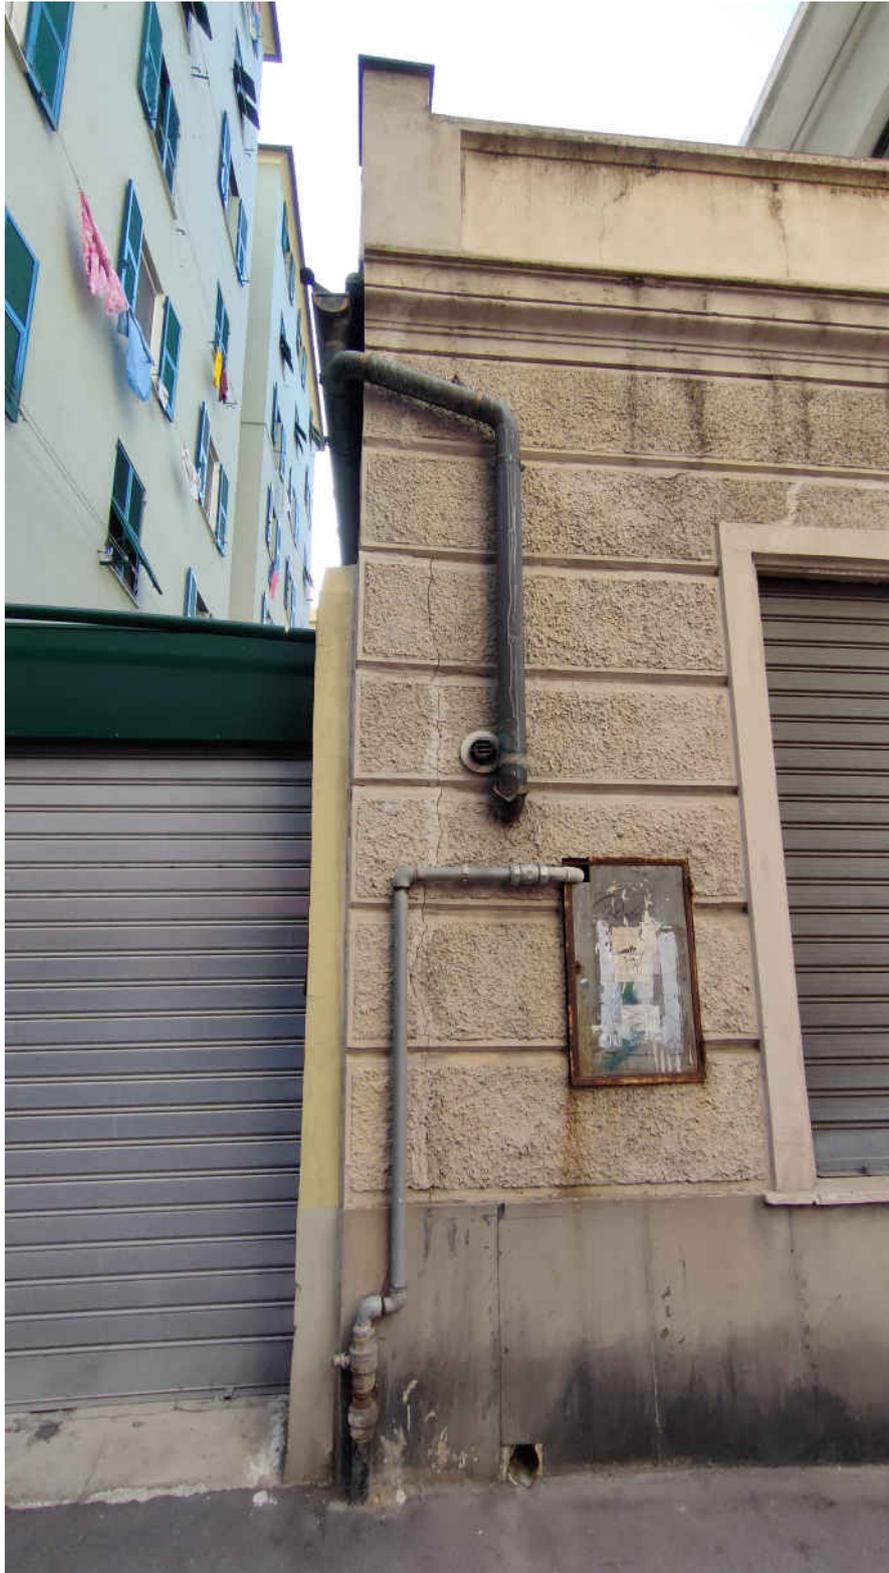
**foto n. 8-** Dettaglio facciata su via Malfettani con contatore del Gas.  
E' visibile una cavillatura verticale dello strato di intonaco.

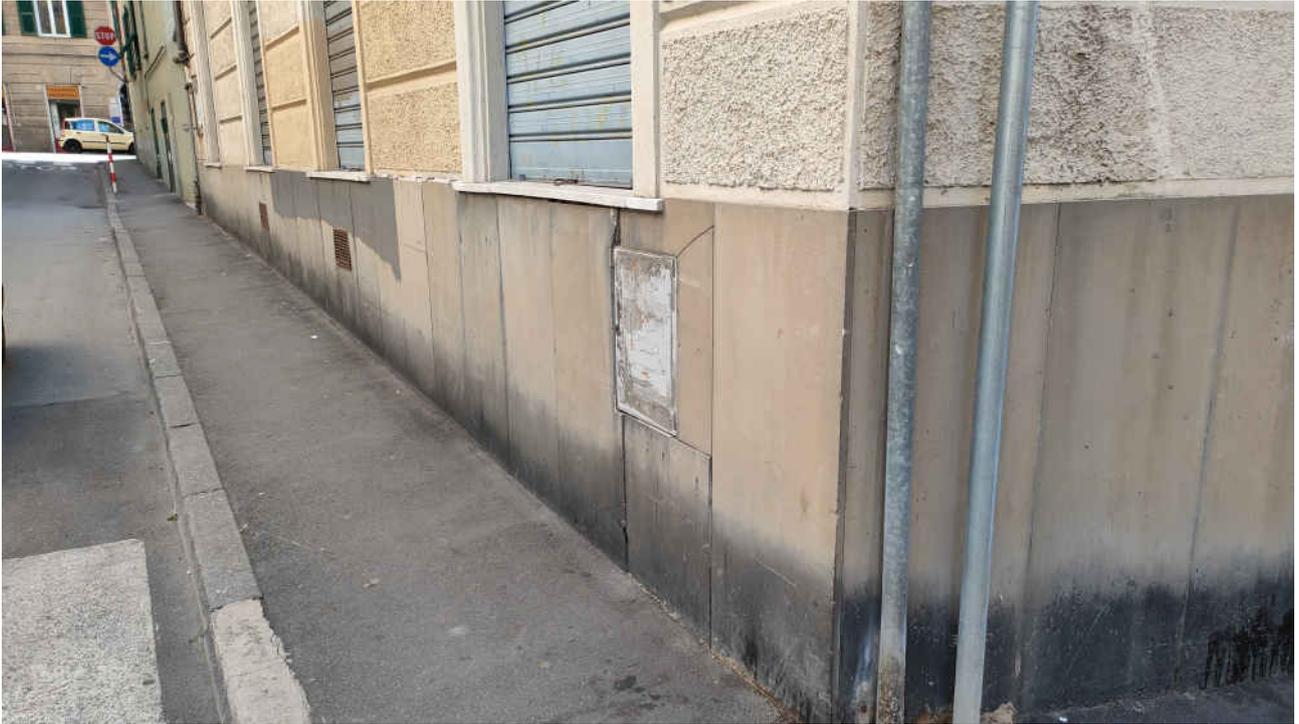
**foto n. 9-** Dettaglio facciata angolo via Malfettani e via Dattilo. Visibili le diverse tinteggiature della facciata, rotture dello zoccolo.

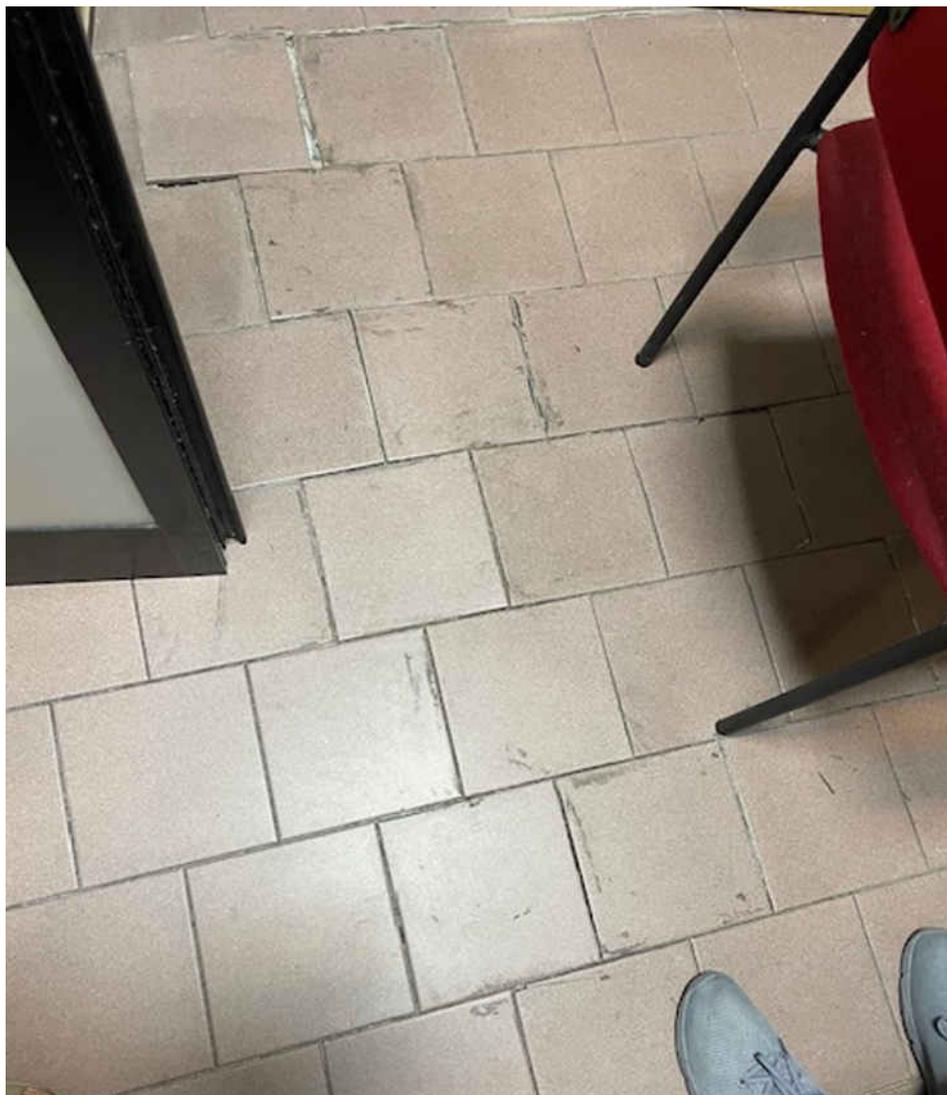
**foto n. 26-** Dettaglio pavimento piano terra.  
Si notano le piastrelle sollevate , in fase di stacco e ristuccate.
