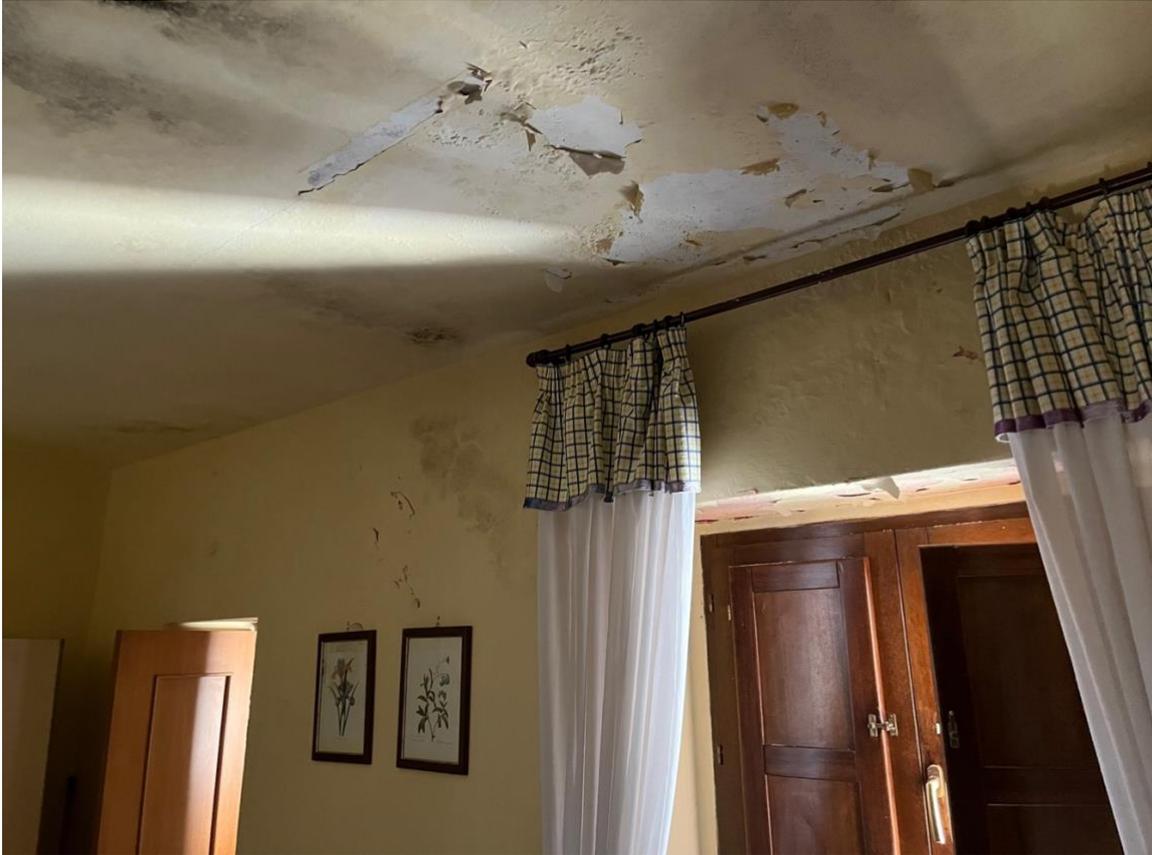
*Foto 25 – particolare dei fenomeni di umidità e distacco degli intonaci nella camera da letto1 al piano primo*

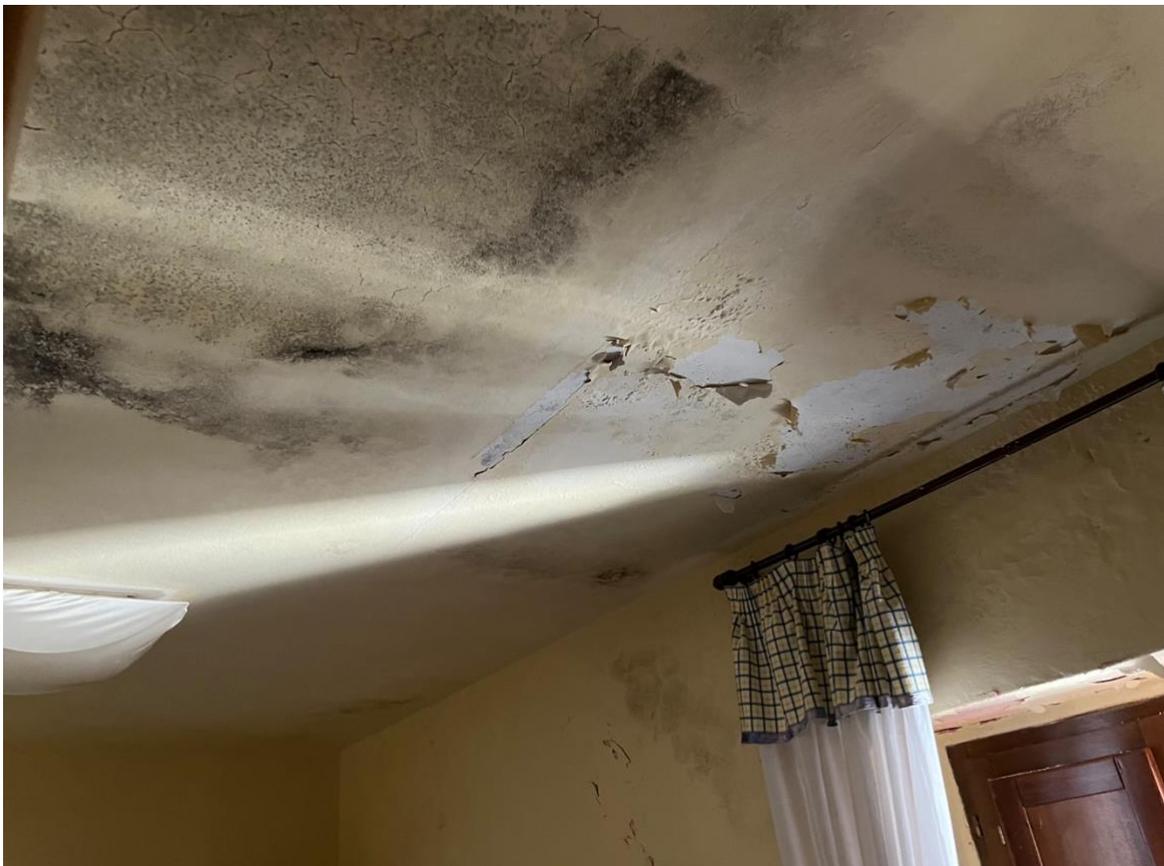
*Foto 26 – particolare dei fenomeni di umidità e distacco degli intonaci nella camera da letto1 al piano primo*

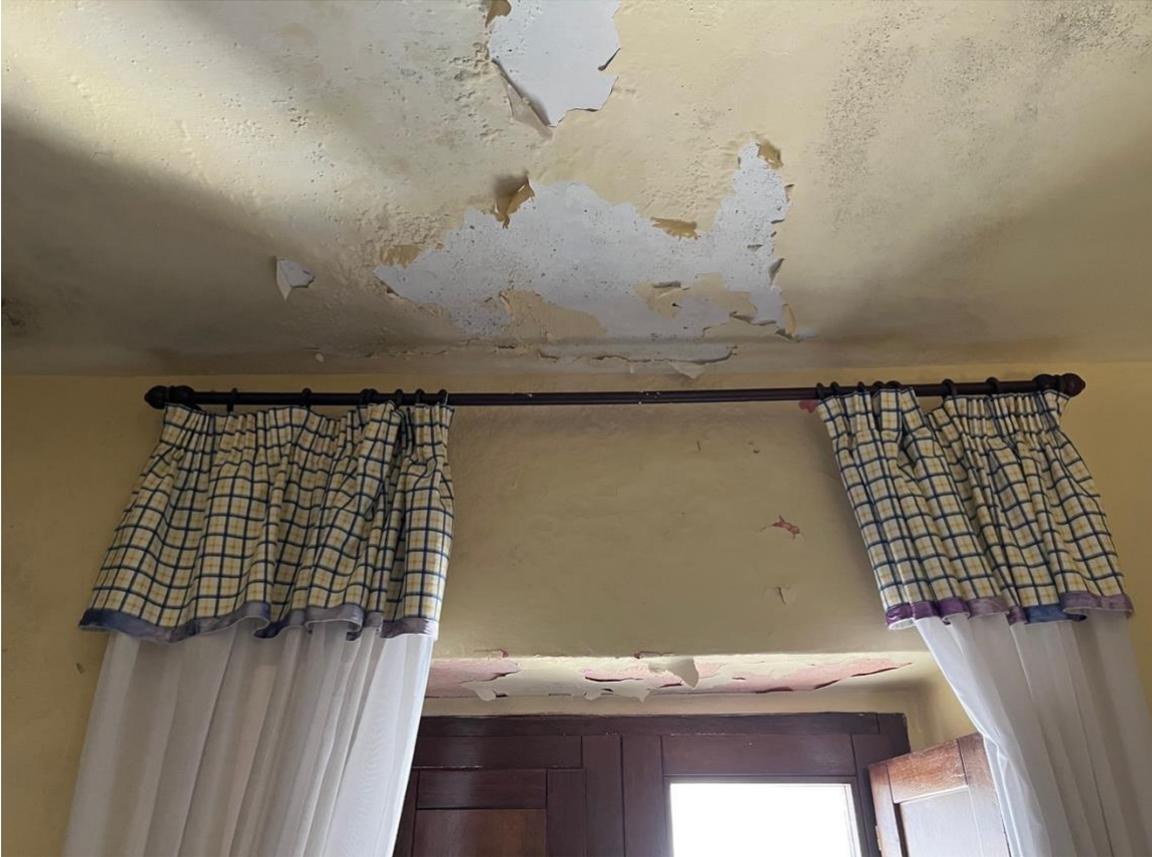
*Foto 27 – particolare dei fenomeni di umidità e distacco degli intonaci nella camera da letto1 al piano primo*

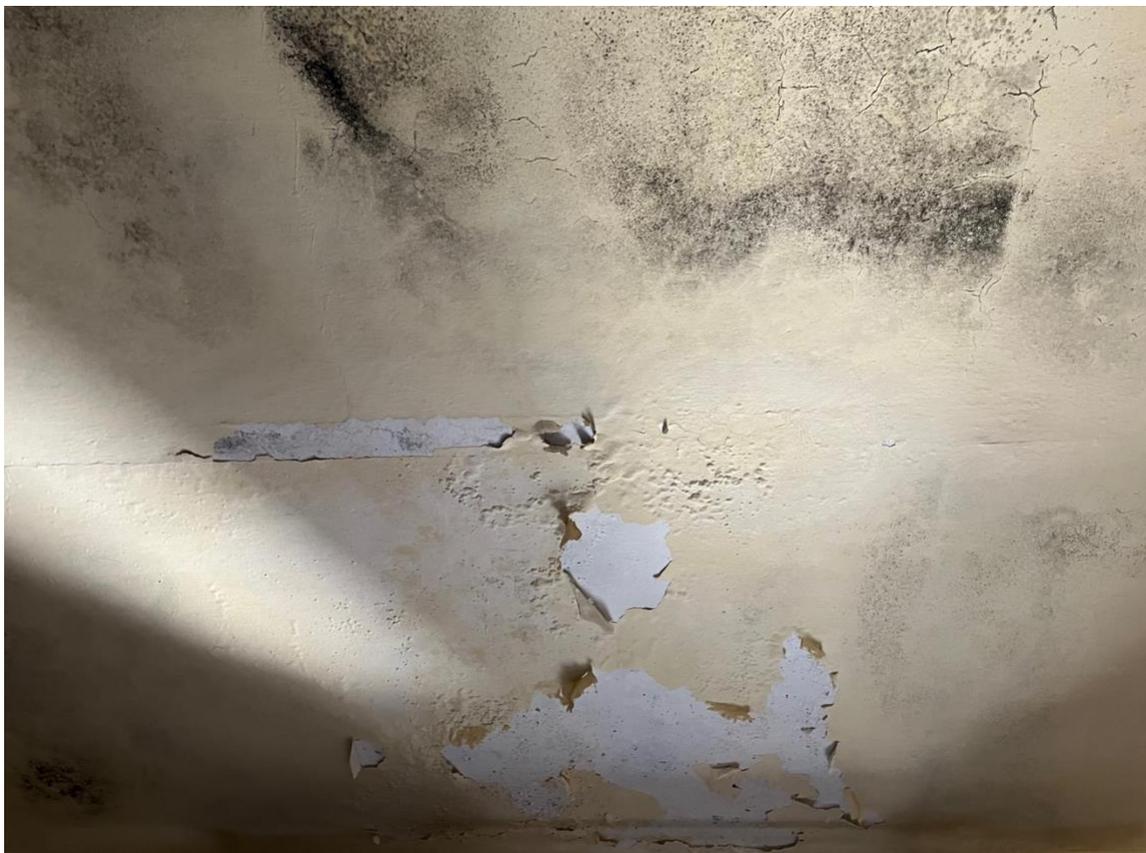
*Foto 28 – dettaglio dei fenomeni di umidità, infiltrazioni, muffa e distacco degli intonaci*

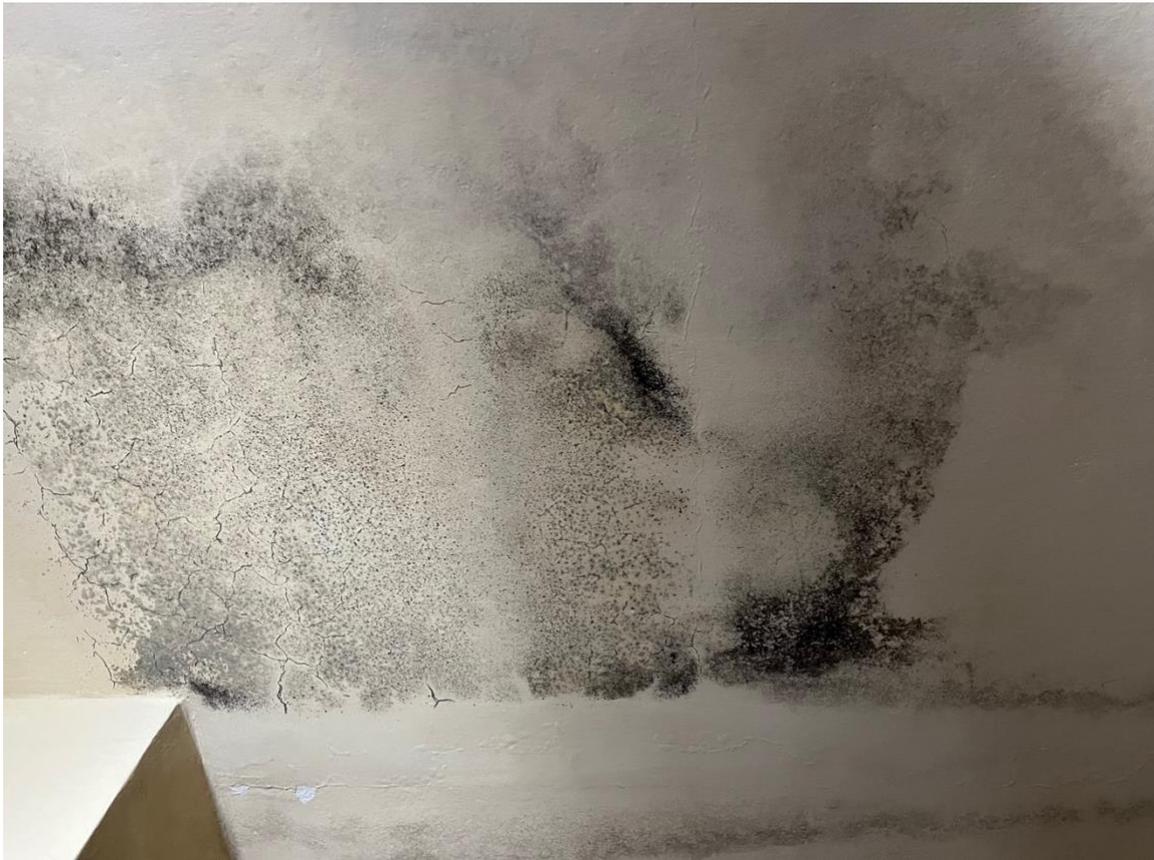
*Foto 29 – dettaglio dei fenomeni di umidità e muffa sul soffitto della camera da letto 1 al piano primo*

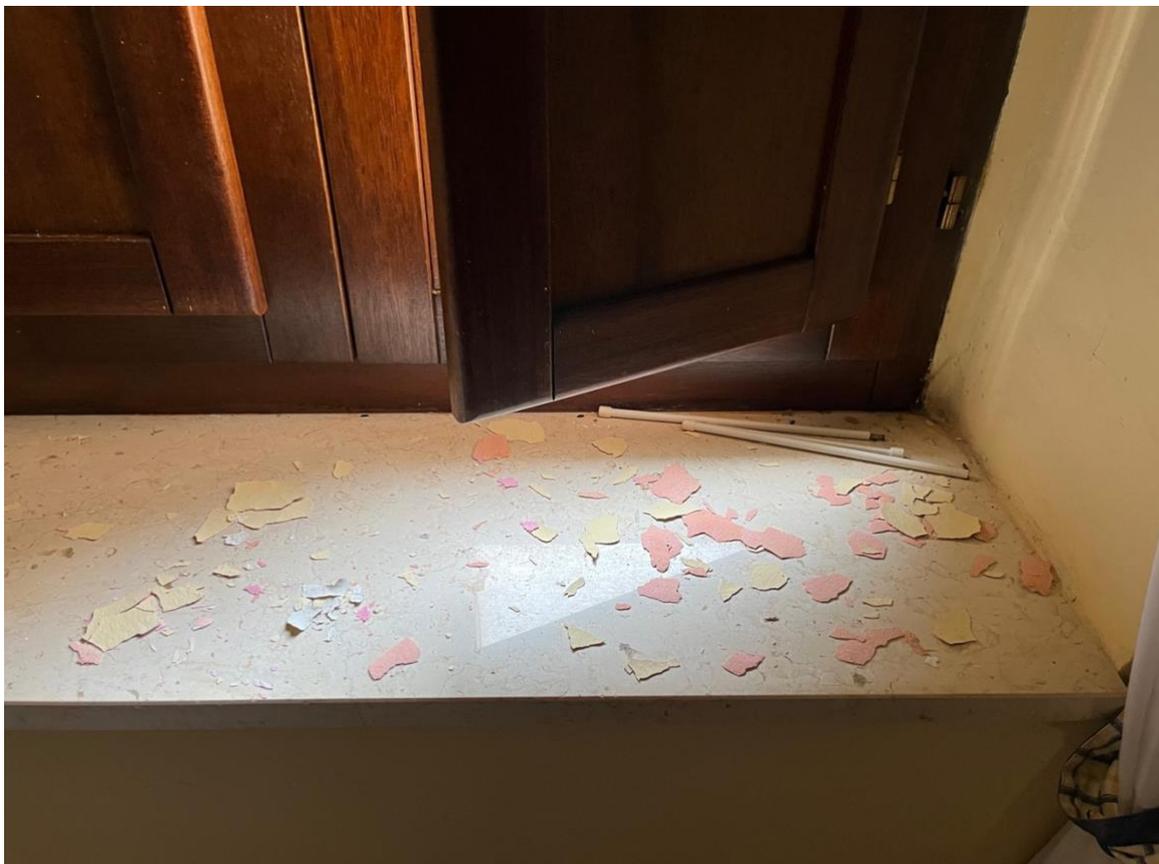
*Foto 30 – frammenti d'intonaco sul davanzale della finestra nella camera da letto 1 al piano primo, distaccatisi dal soffitto*

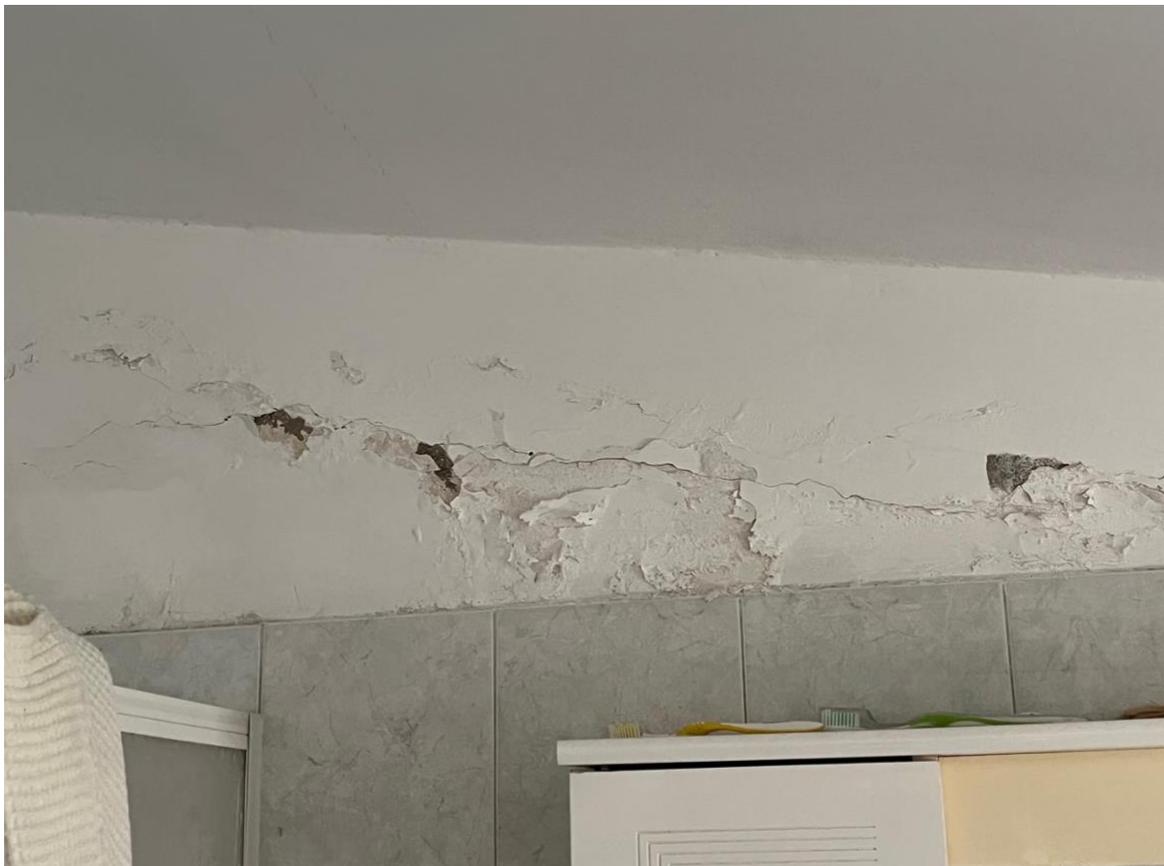
*Foto 36 – dettaglio dei fenomeni di umidità e distacco dell'intonaco nel bagno al piano*

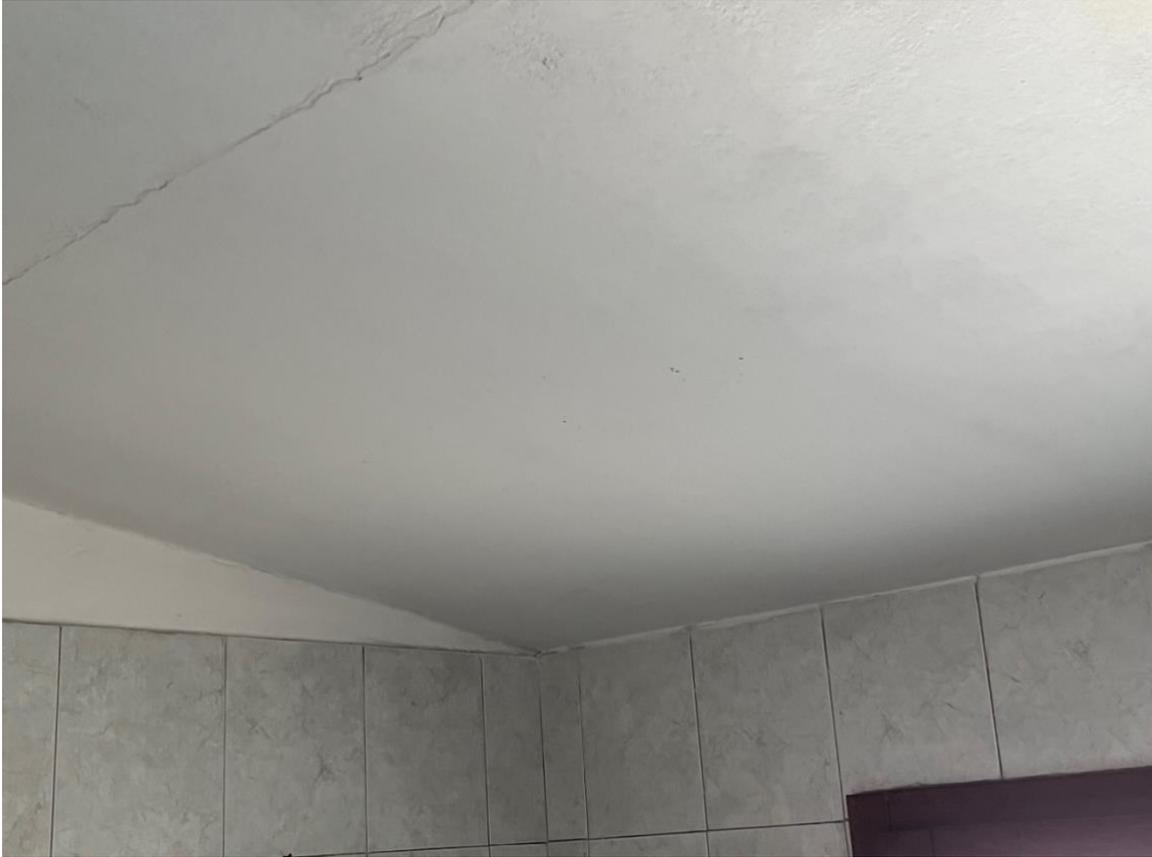
*Foto 37 – particolare del tetto a falde nel bagno al piano primo nel punto più basso (altezza 2,02 m)*

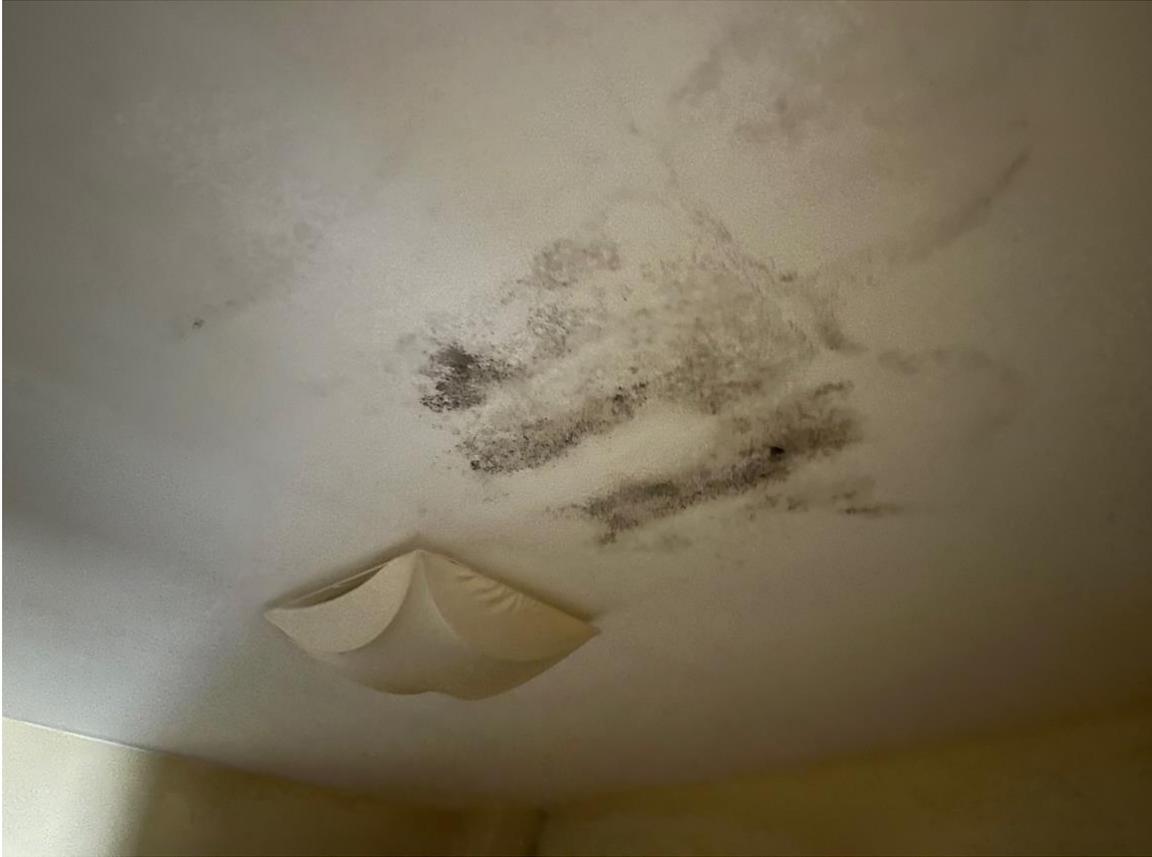
*Foto 41 – dettaglio dei fenomeni di umidità e muffe nella camera da letto 2 al piano primo*

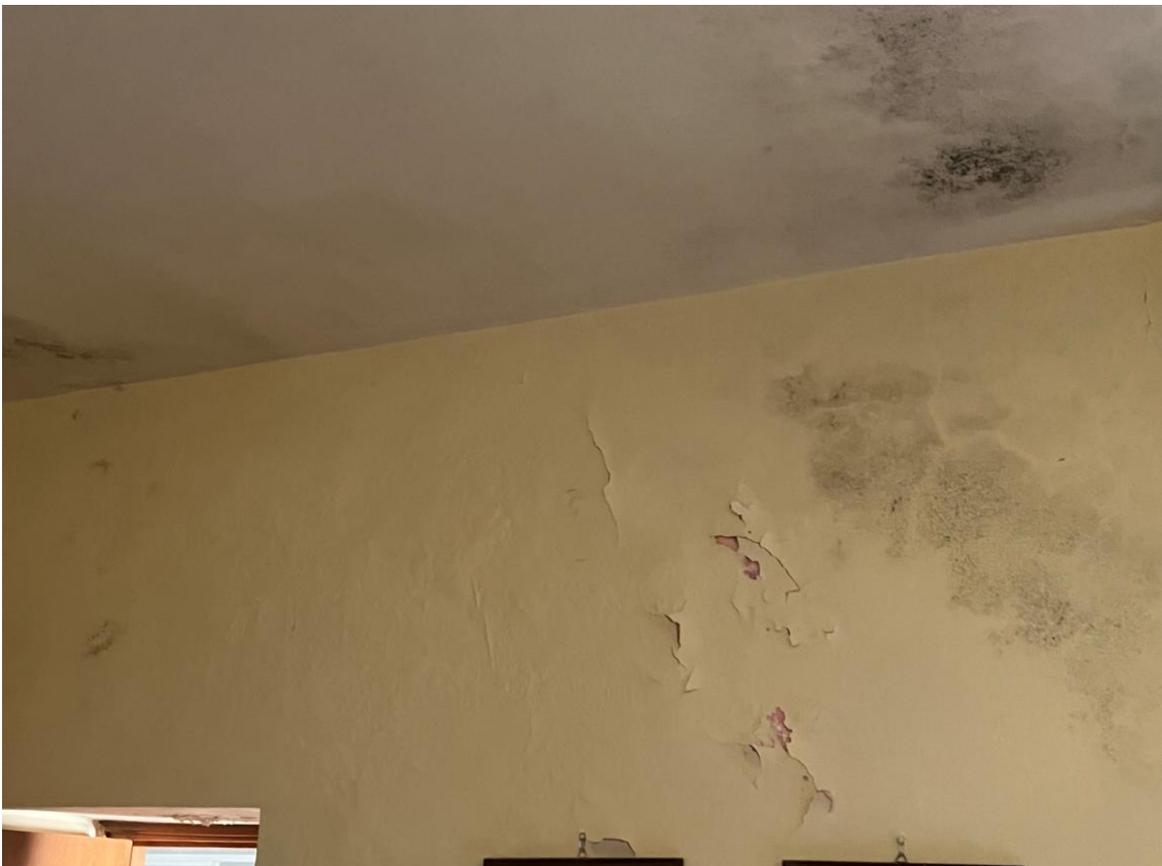
*Foto 42 – dettaglio dei fenomeni di umidità, muffe e distacco degli intonaci nella camera da letto 1 al piano primo, lato bagno*

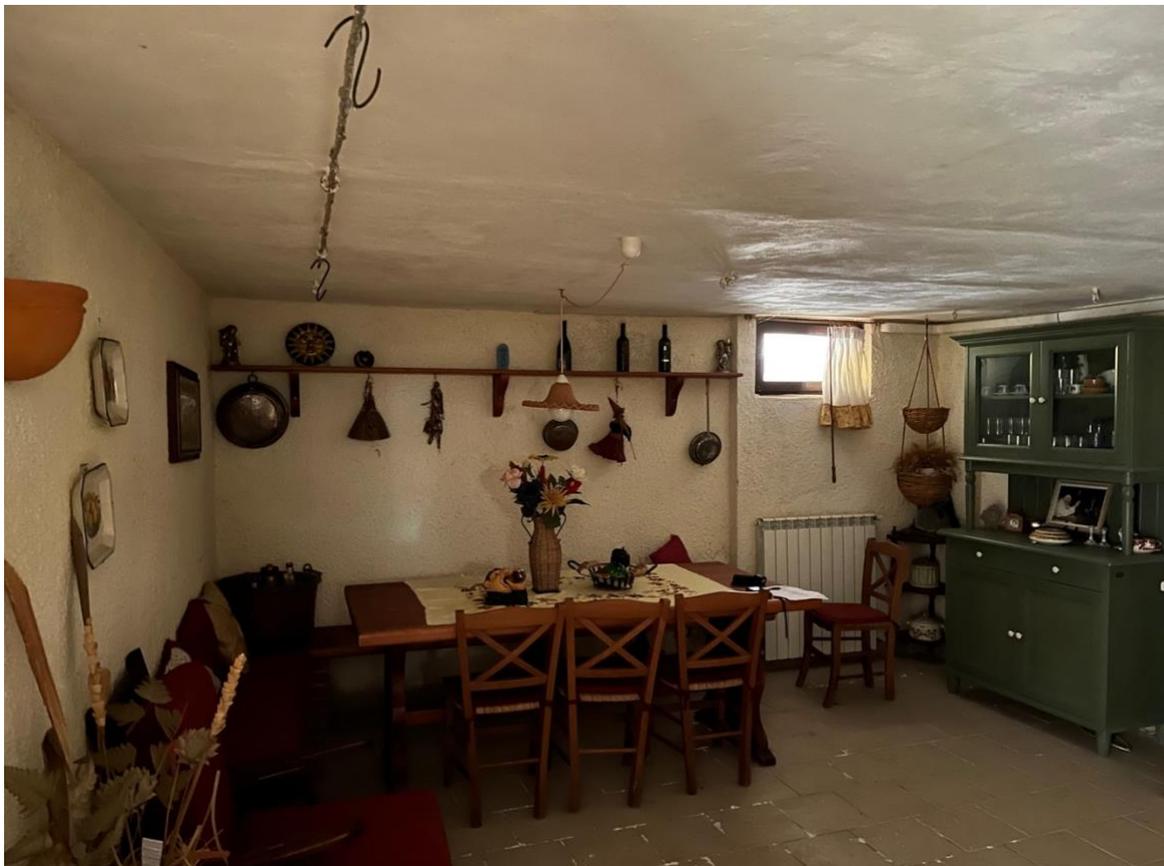
*Foto 44– locale cantina (impropriamente adibito a tavernetta) al piano seminterrato*

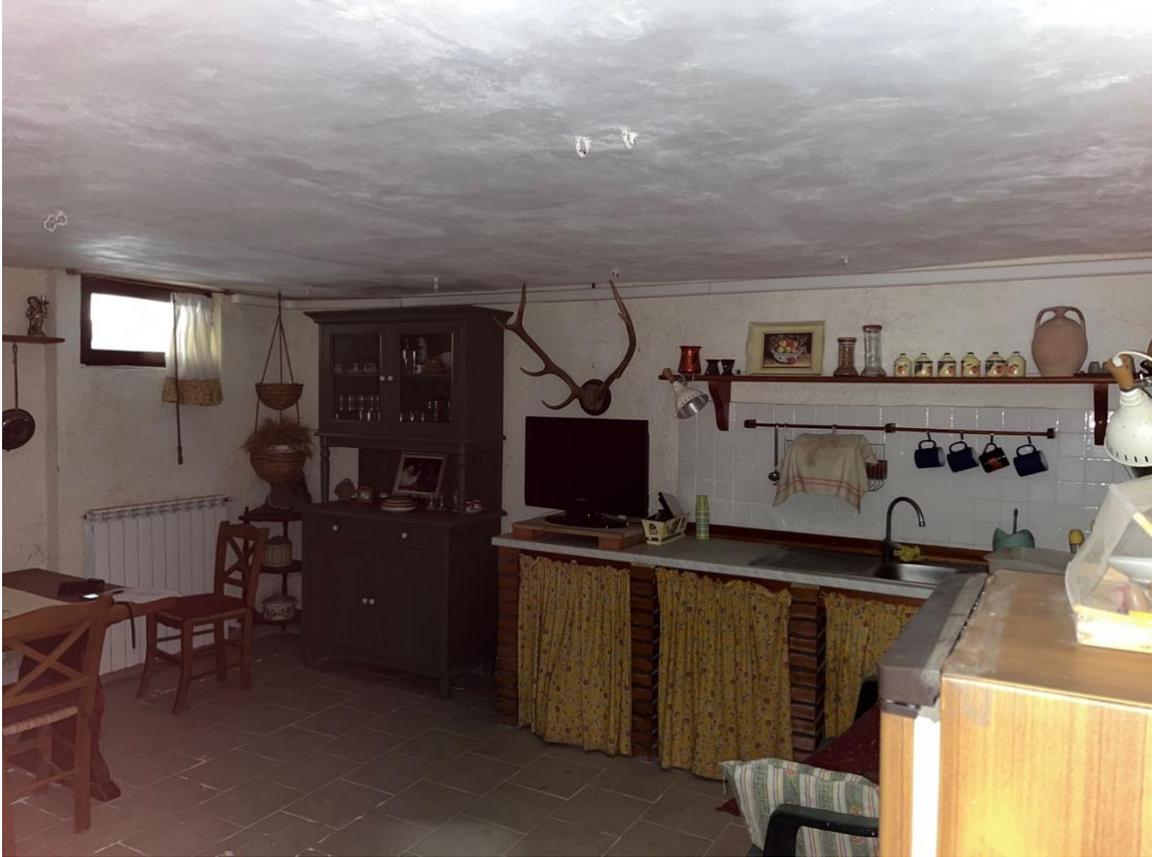
*Foto 45 – locale cantina (impropriamente adibito a tavernetta) al piano seminterrato*
