DOCUMENTAZIONE FOTOGRAFICA
LOTTO 13

Abitazione di tipo economico sita a Palermo
via Badia n. 259/A-259/B
Scala D Piano Secondo

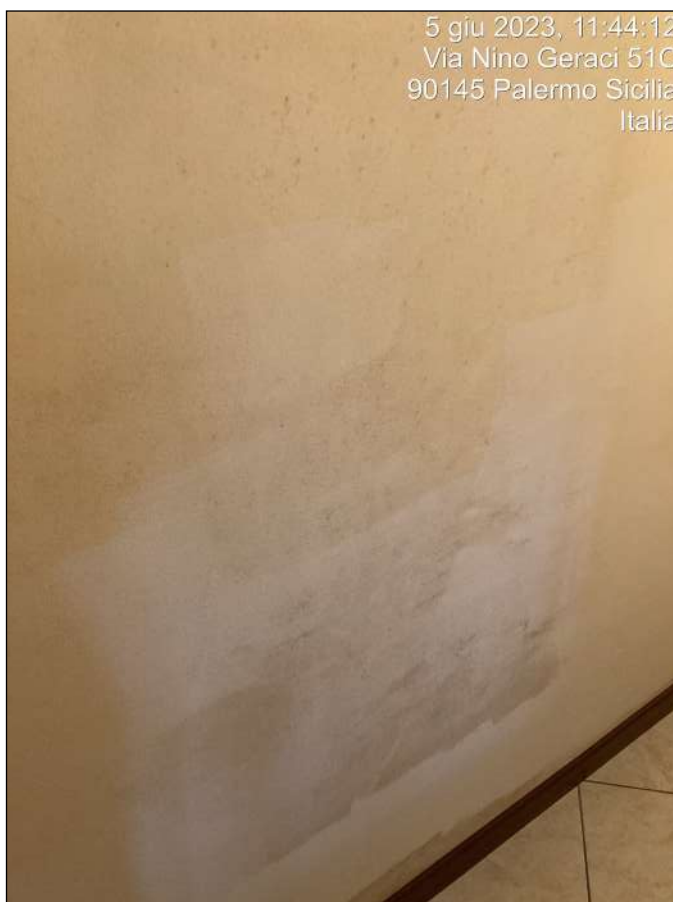
Foto n. 16 - Interni: segni di umidità di condensa lungo il corridoio in corrispondenza dei pilastri

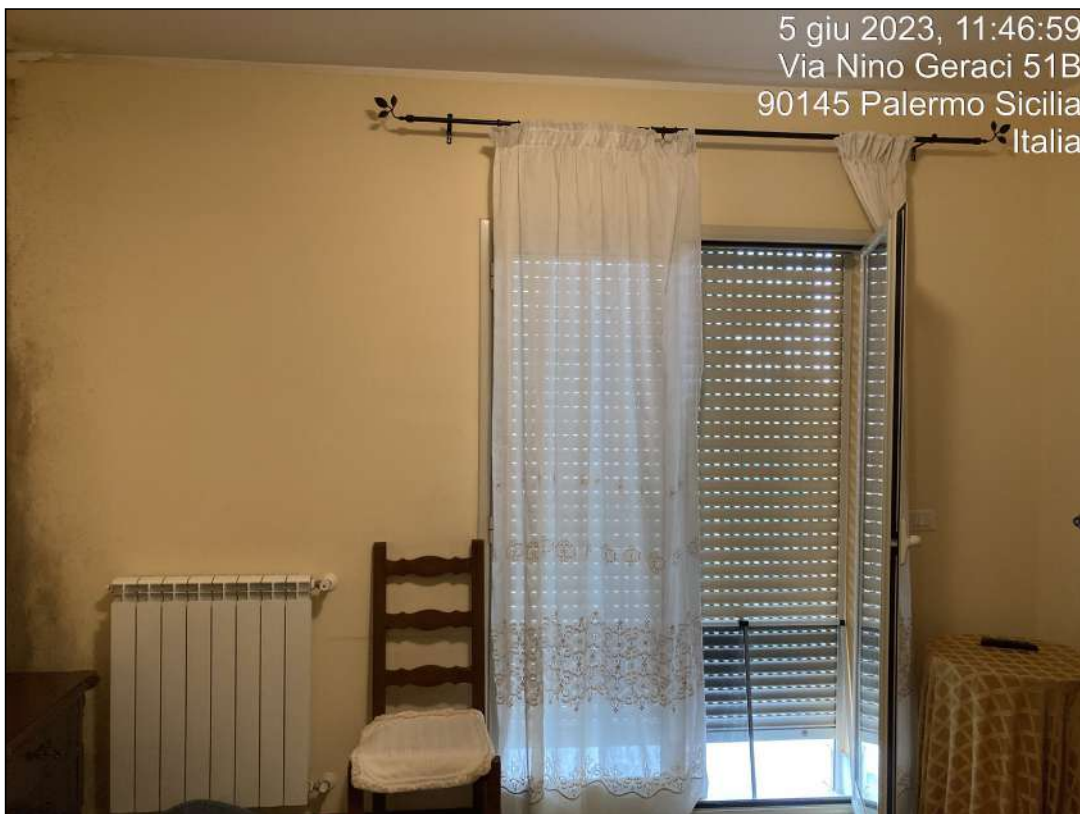
Foto n. 24 - Interni: camera da letto matrimoniale con problemi di umidità/condensa

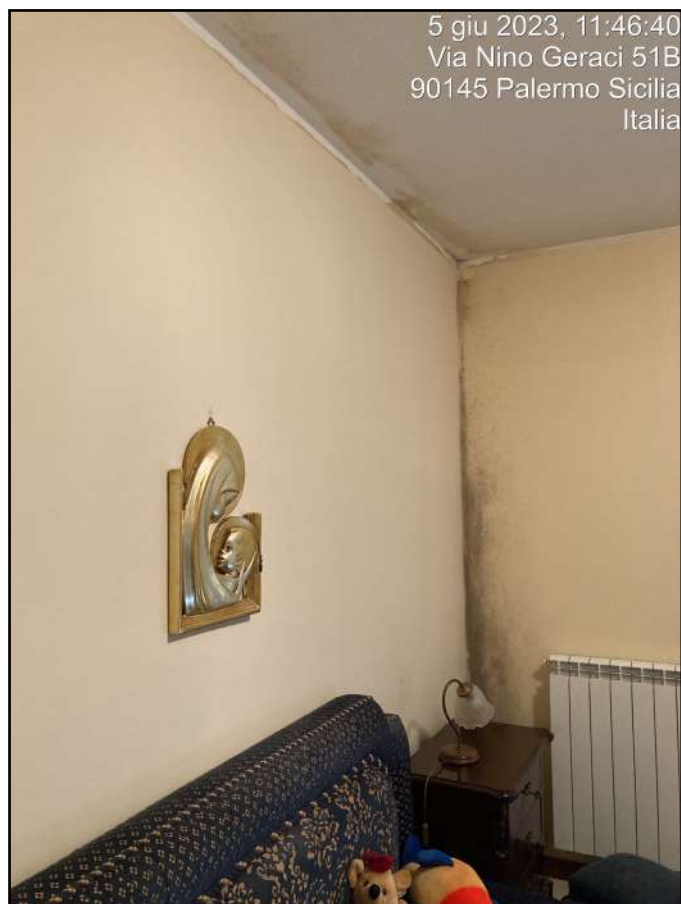
Foto n. 25 - Interni: segni di umidità da condensa
nella camera da letto matrimoniale
