TRIBUNALE DI CREMONA

ESECUZIONE IMMOBILIARE n. 64/2023

INQUADRAMENTO E RELAZIONE FOTOGRAFICA

via Vaprio n° 2, Castelleone (CR)

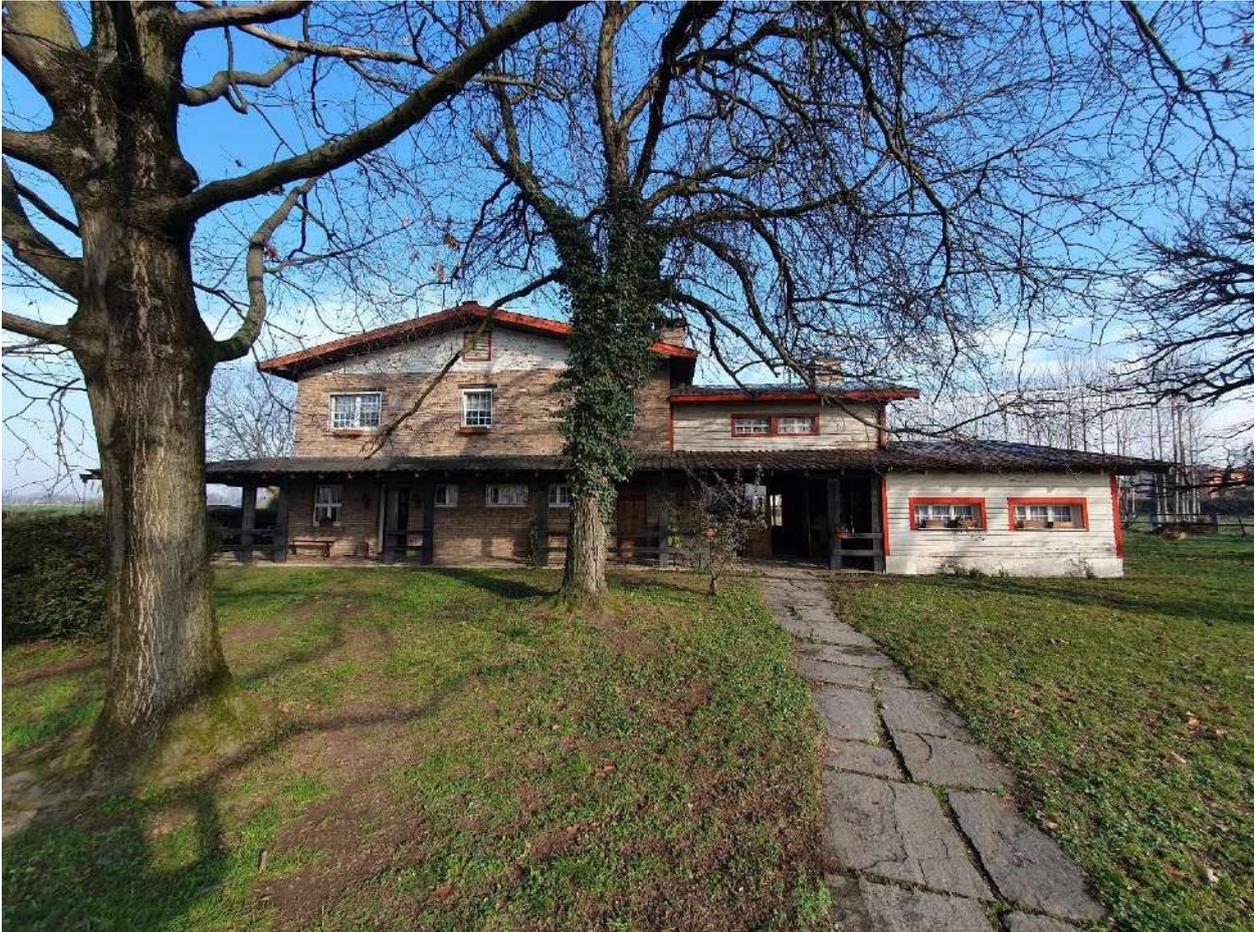
FOTOGRAFIA 3: vista esterna dei fabbricati, lato sud.

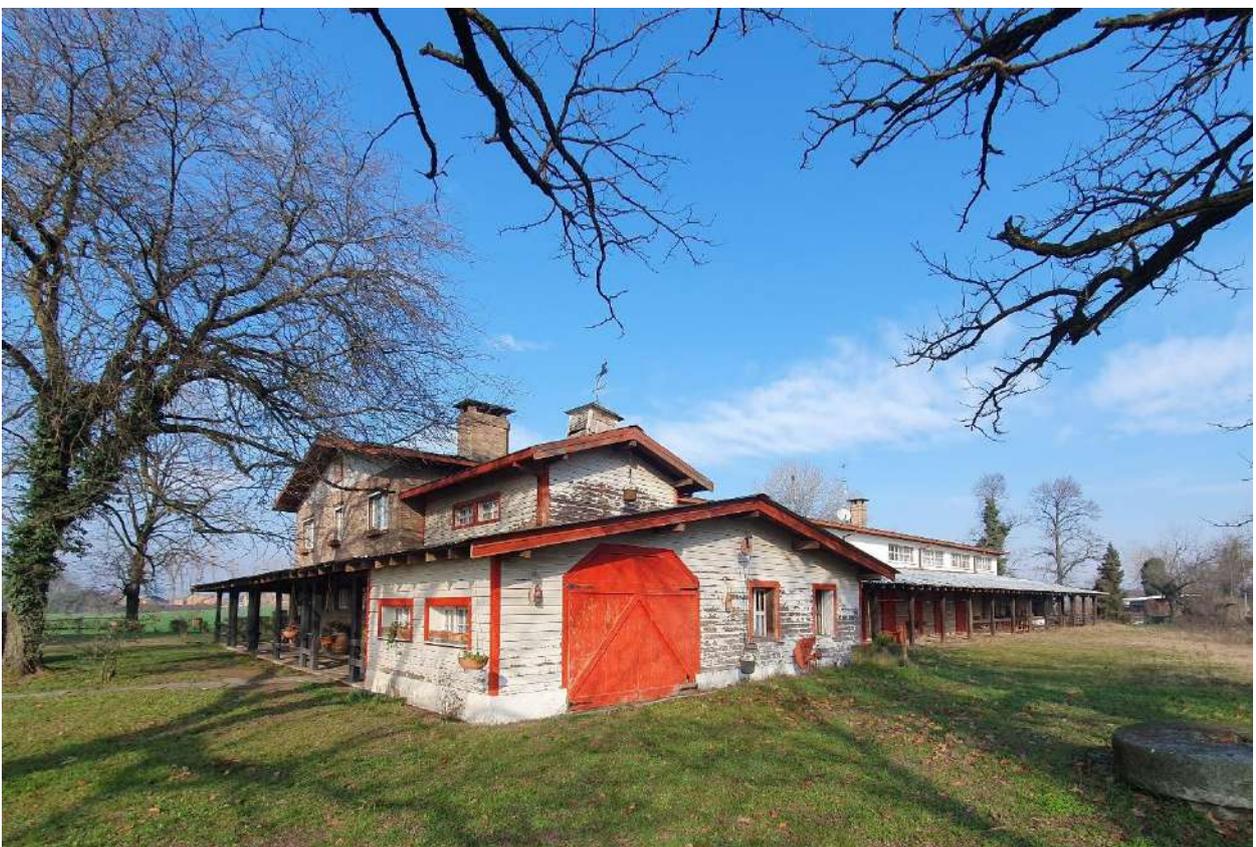
FOTOGRAFIA 4: vista esterna dei fabbricati, lato sud-est. In primo piano c'è la rimessa.

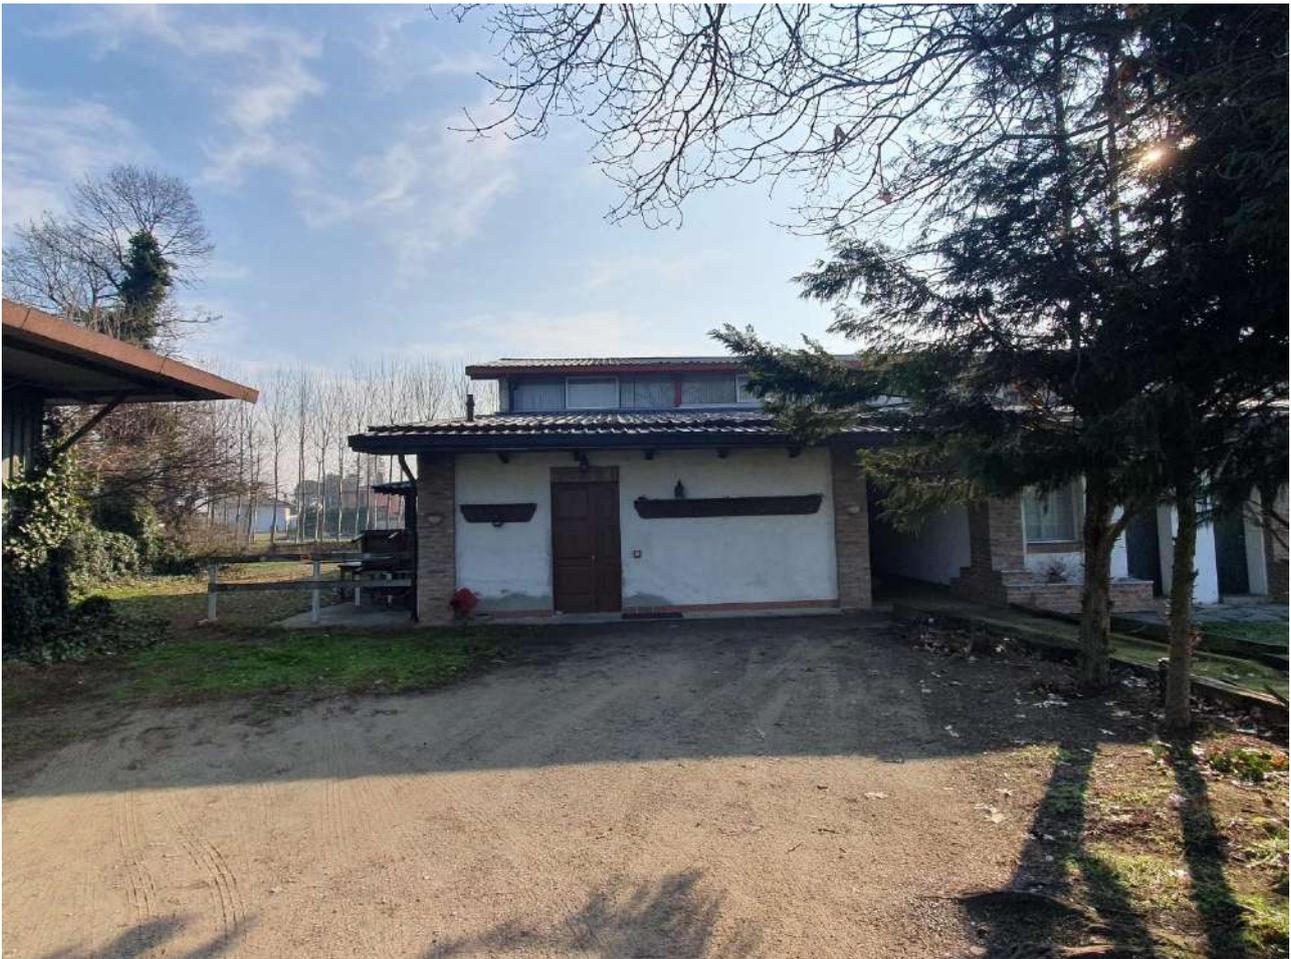
FOTOGRAFIA 5: vista esterna dei fabbricati, lato ovest. In primo piano c'è l'ingresso alla dispensa e alla sala ristorante.

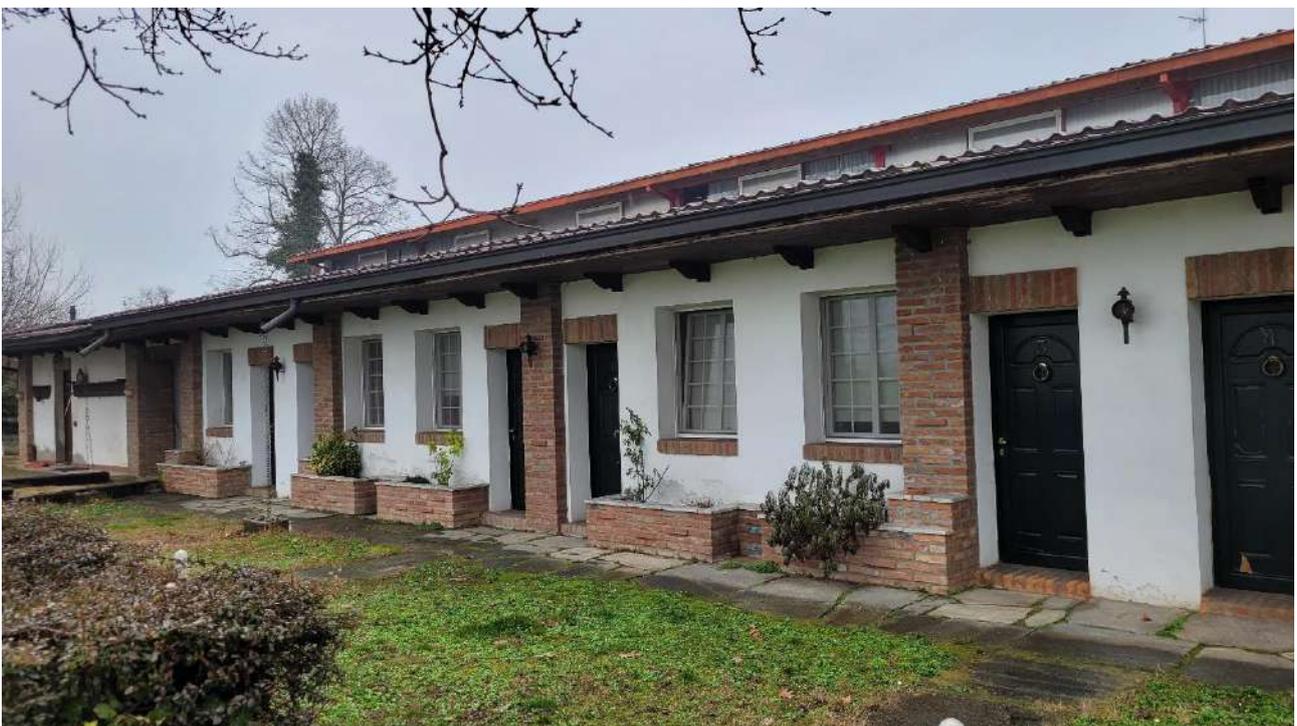
FOTOGRAFIA 6: vista esterna dei fabbricati, lato ovest. In primo piano ci sono le camere per gli ospiti.

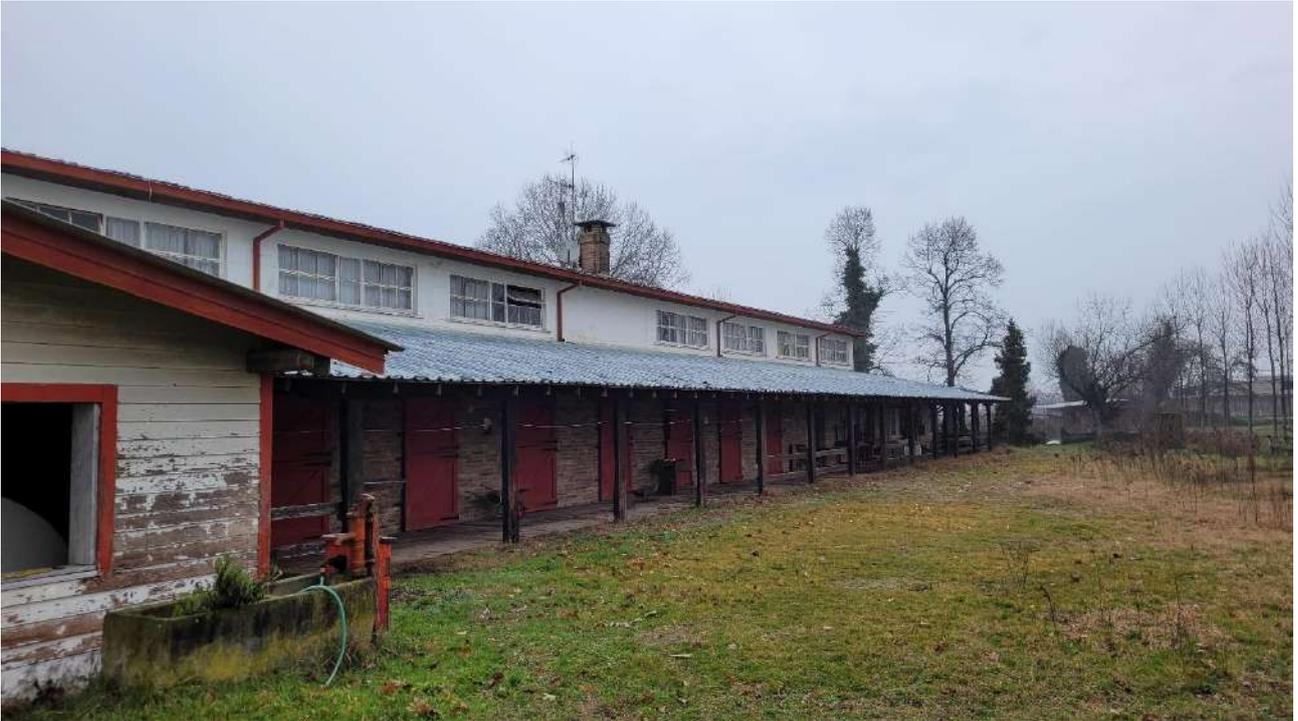
FOTOGRAFIA 7: vista esterna dei fabbricati, lato est. In primo piano ci sono i box per i cavalli.

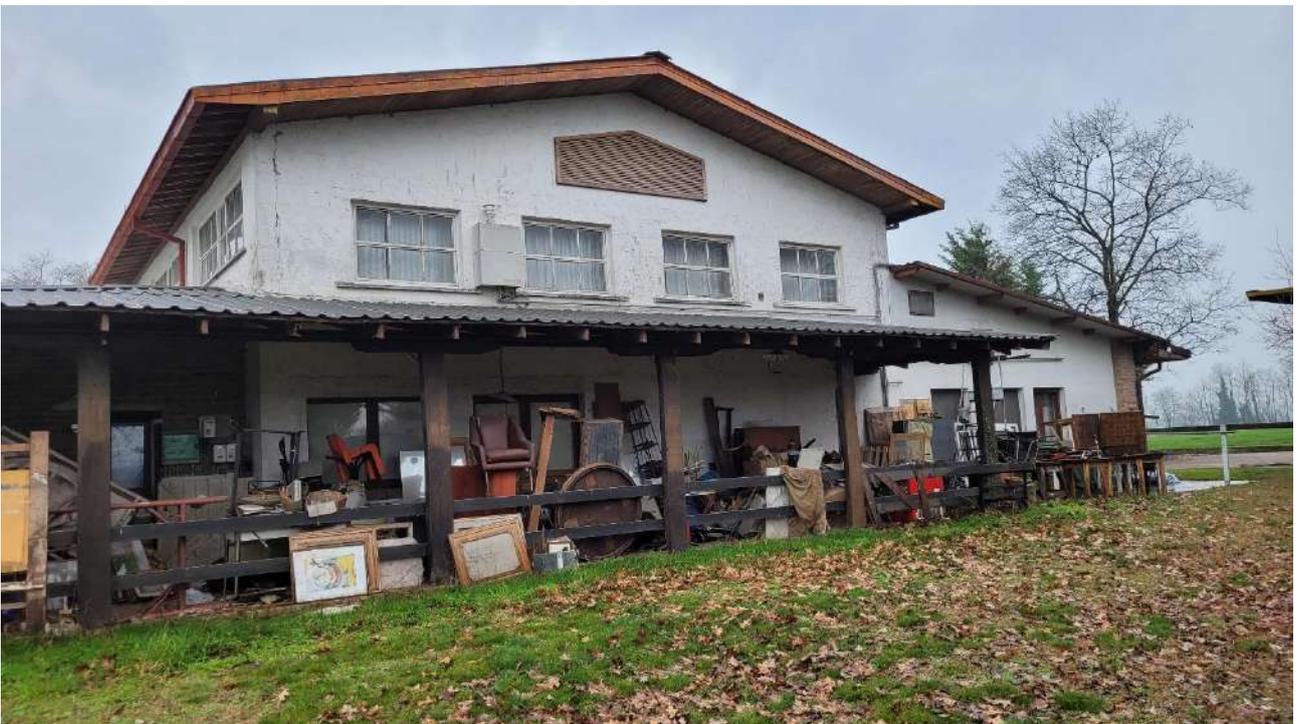
FOTOGRAFIA 8: vista esterna dei fabbricati, lato nord. Il corpo centrale corrisponde alla sala ristorante/bar, nel fabbricato a destra sono presenti la cucina e la dispensa.

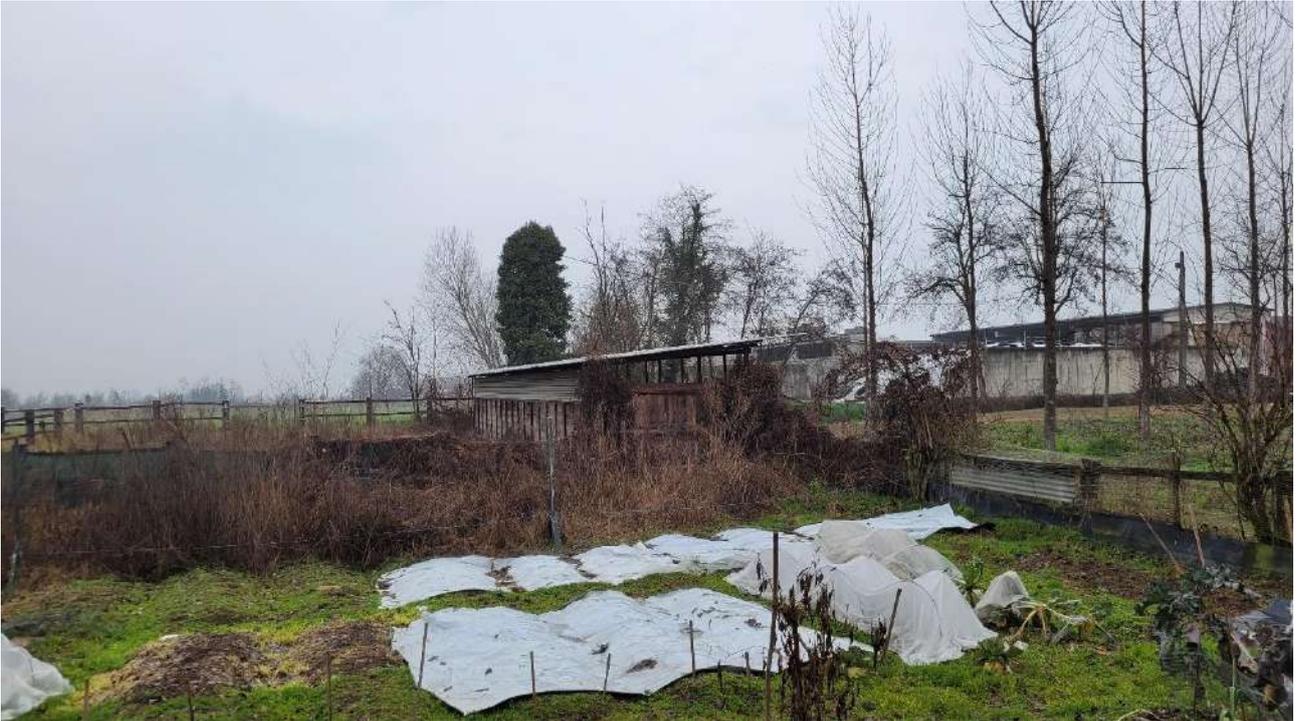
FOTOGRAFIA 9: vista dell'orto e del portico che probabilmente veniva utilizzato a servizio degli animali, posto sul lato nord-est del lotto.

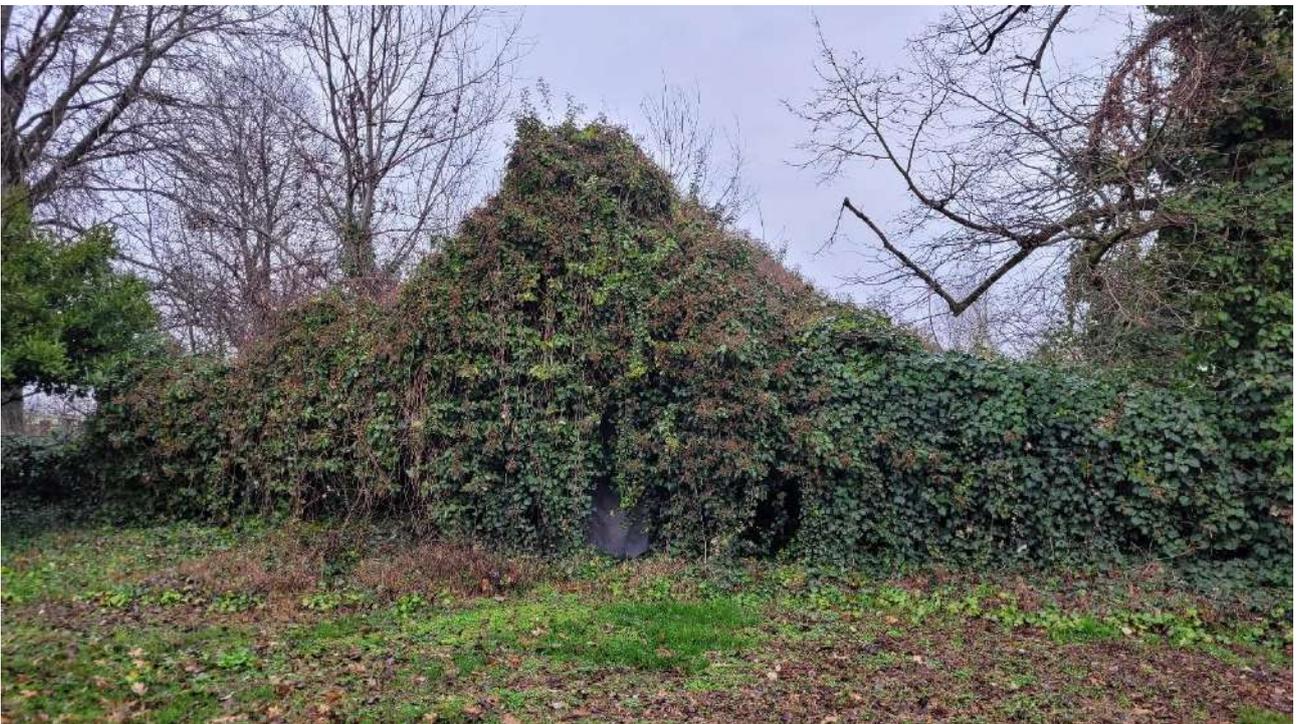
FOTOGRAFIA 10: vista del fabbricato accessorio totalmente ricoperto da piante rampicanti e in stato di abbandono.

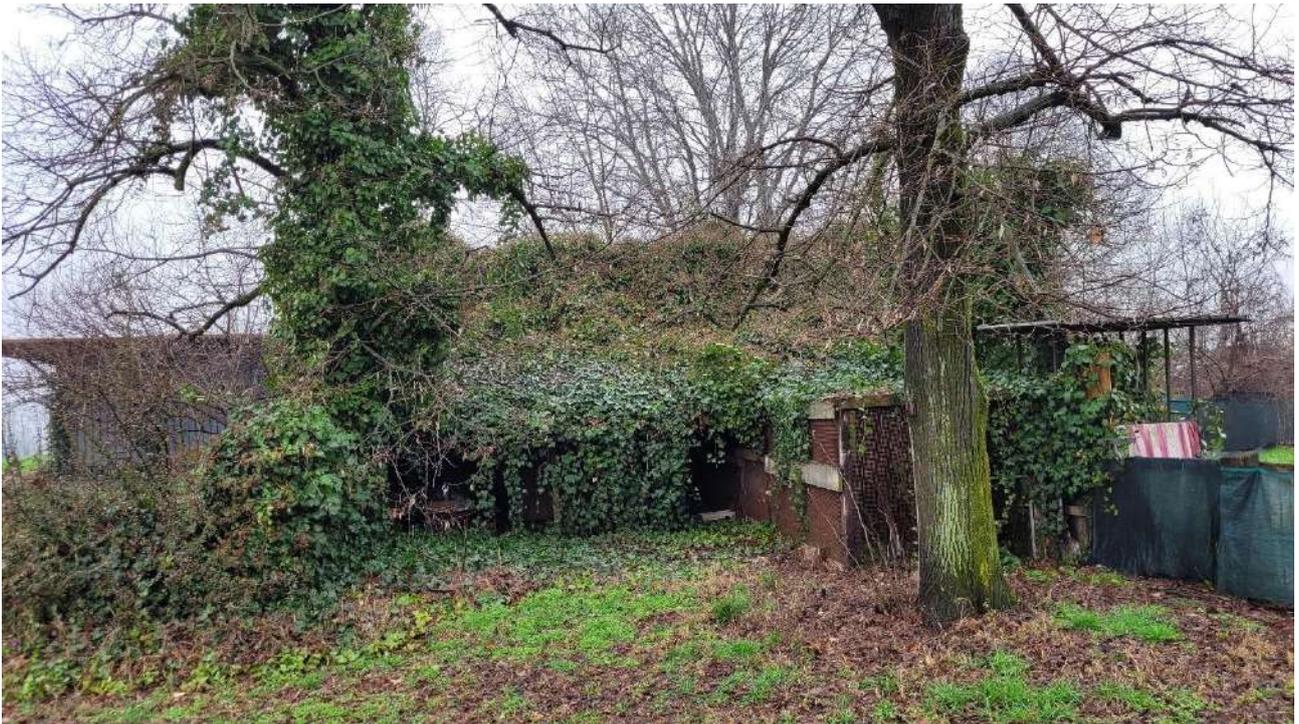
FOTOGRAFIA 11: altra vista del fabbricato accessorio totalmente ricoperto da piante rampicanti e in stato di abbandono.

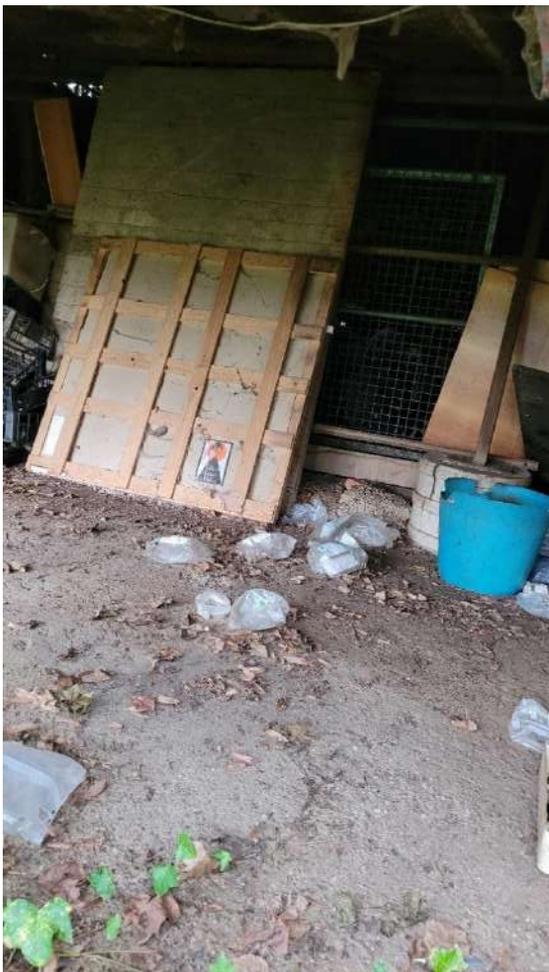
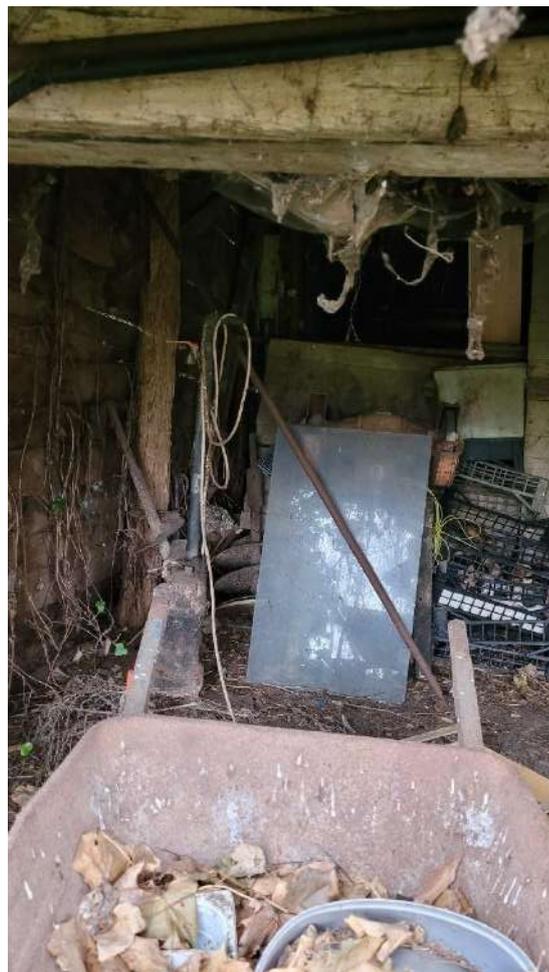
FOTOGRAFIE 12-13: interno del fabbricato accessorio in stato di abbandono.

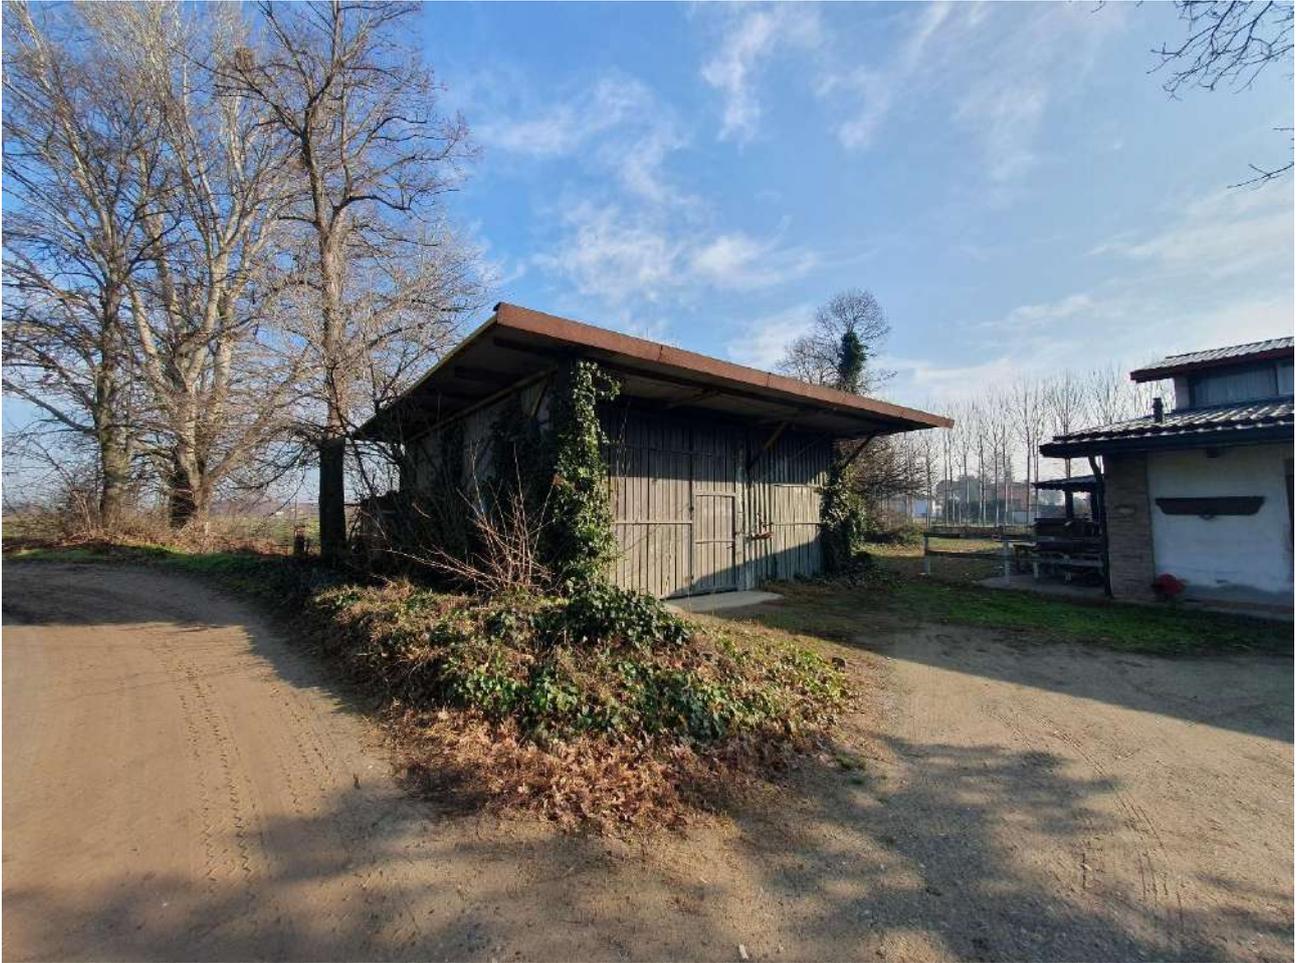
FOTOGRAFIA 14: vista del portico/magazzino accessorio contenente la centrale termica.

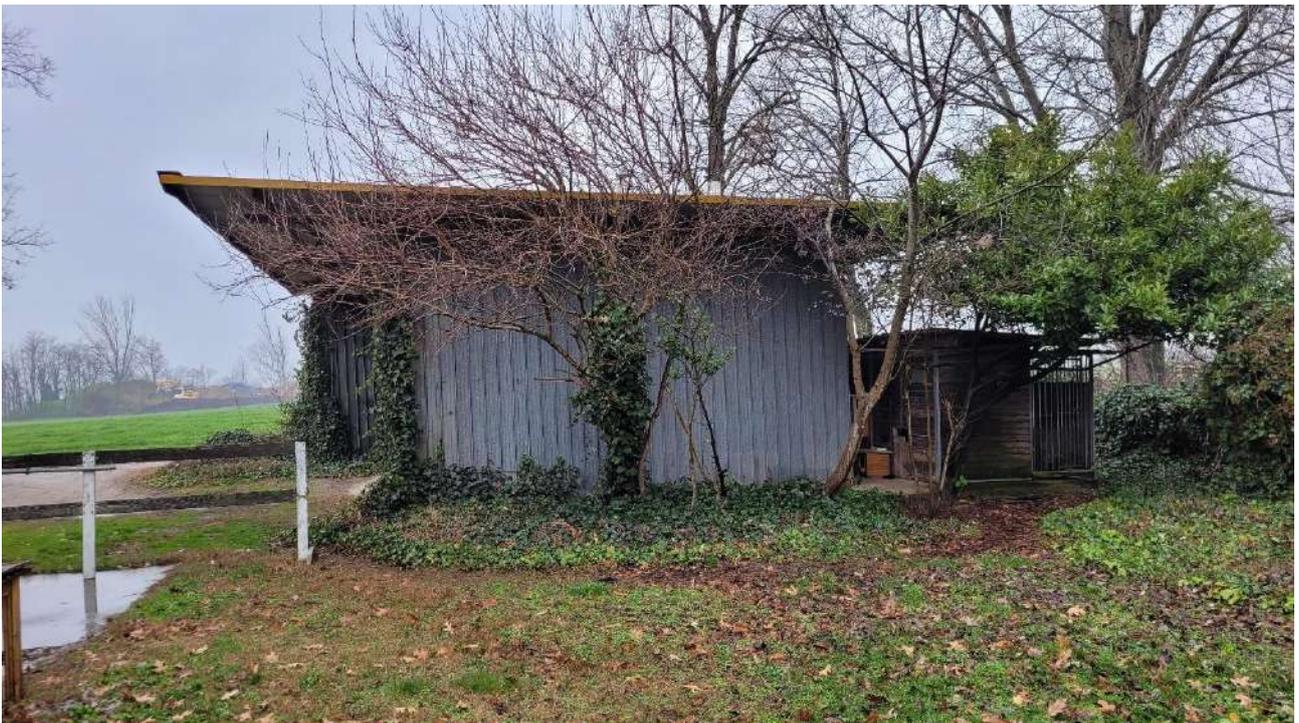
FOTOGRAFIA 15: altra vista del portico/magazzino accessorio contenente la centrale termica.

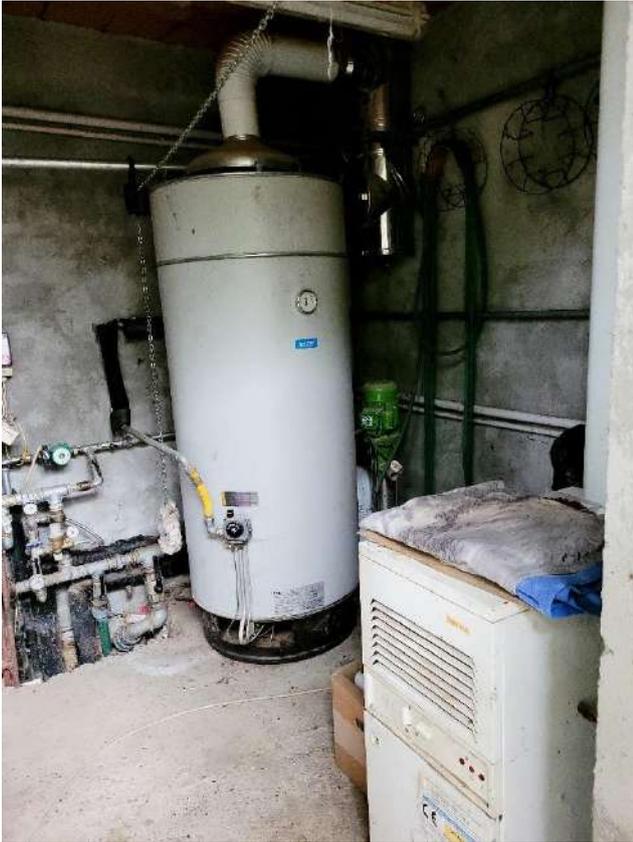
FOTOGRAFIA 16: vista interna della centrale termica.

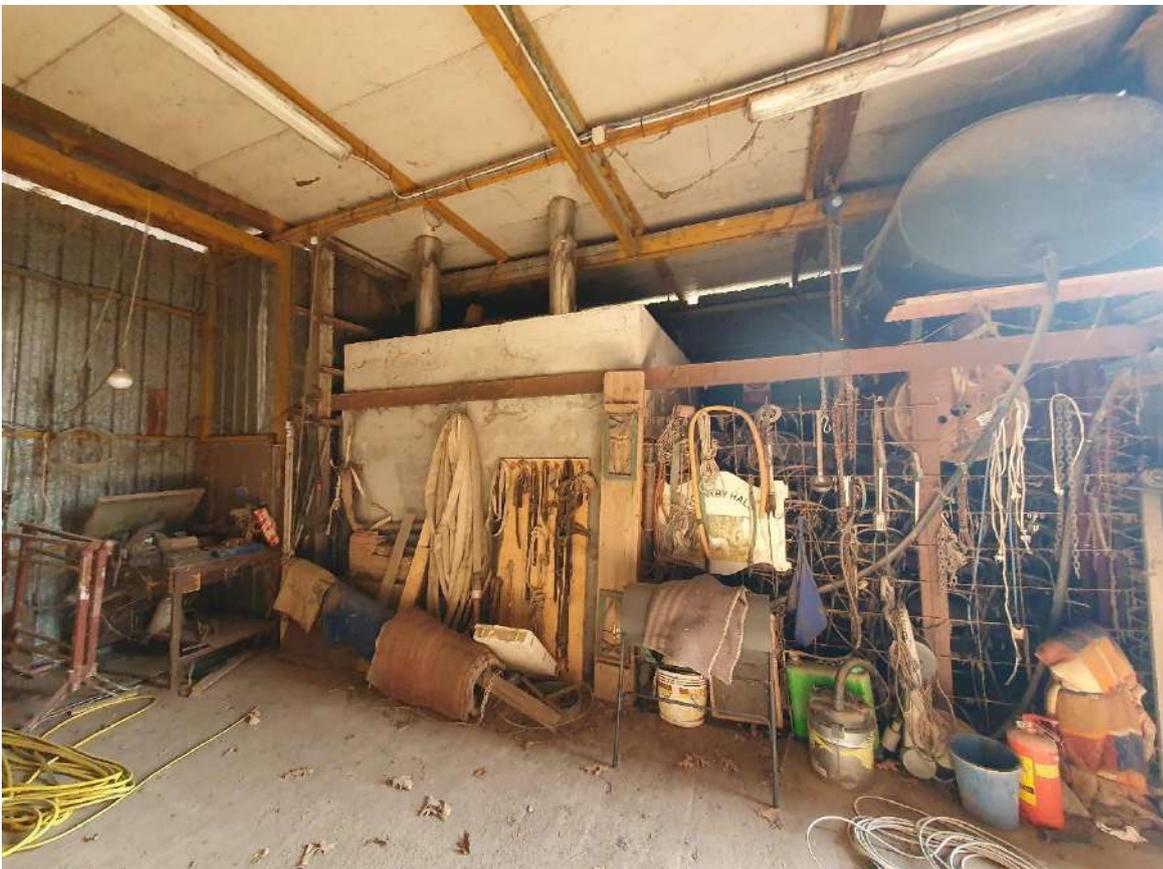
FOTOGRAFIA 17: vista interna del magazzino e della centrale termica.

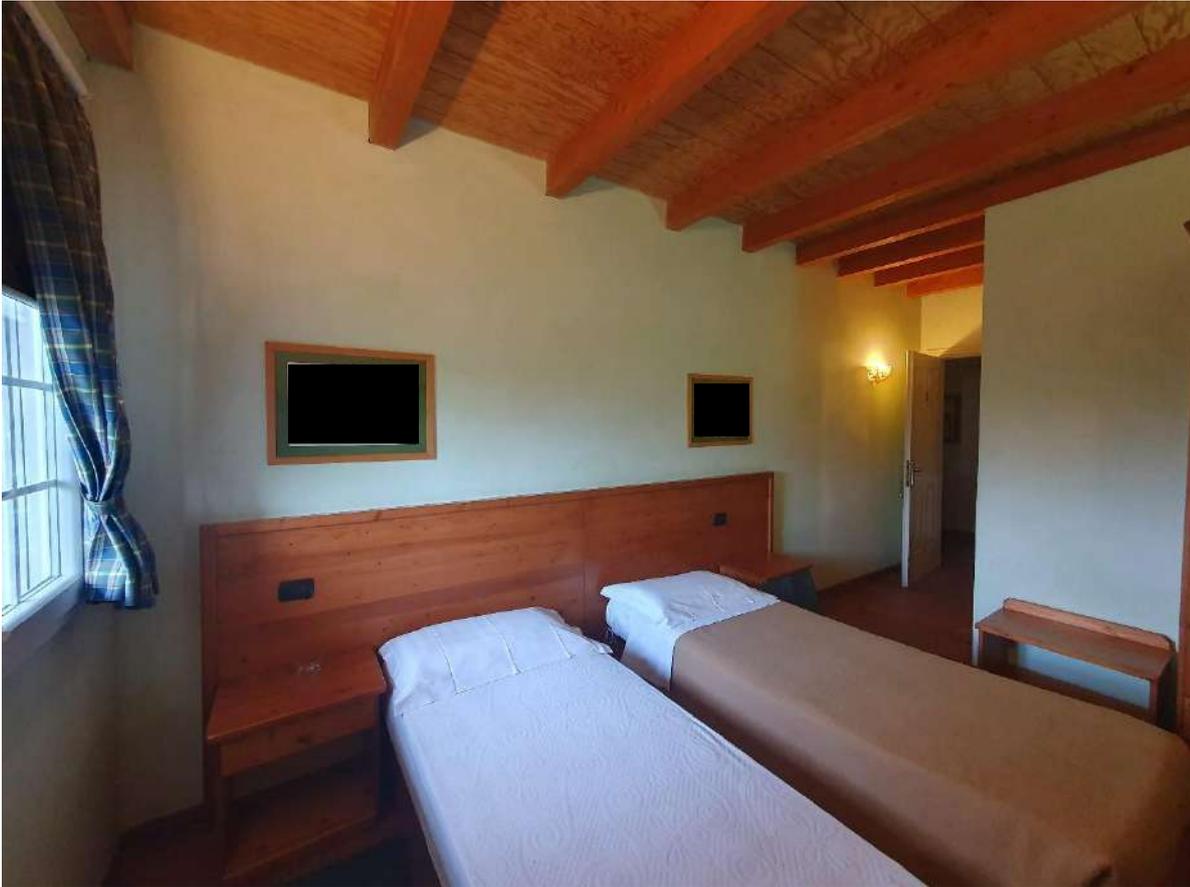
FOTOGRAFIA 18: vista di una camera per gli ospiti.

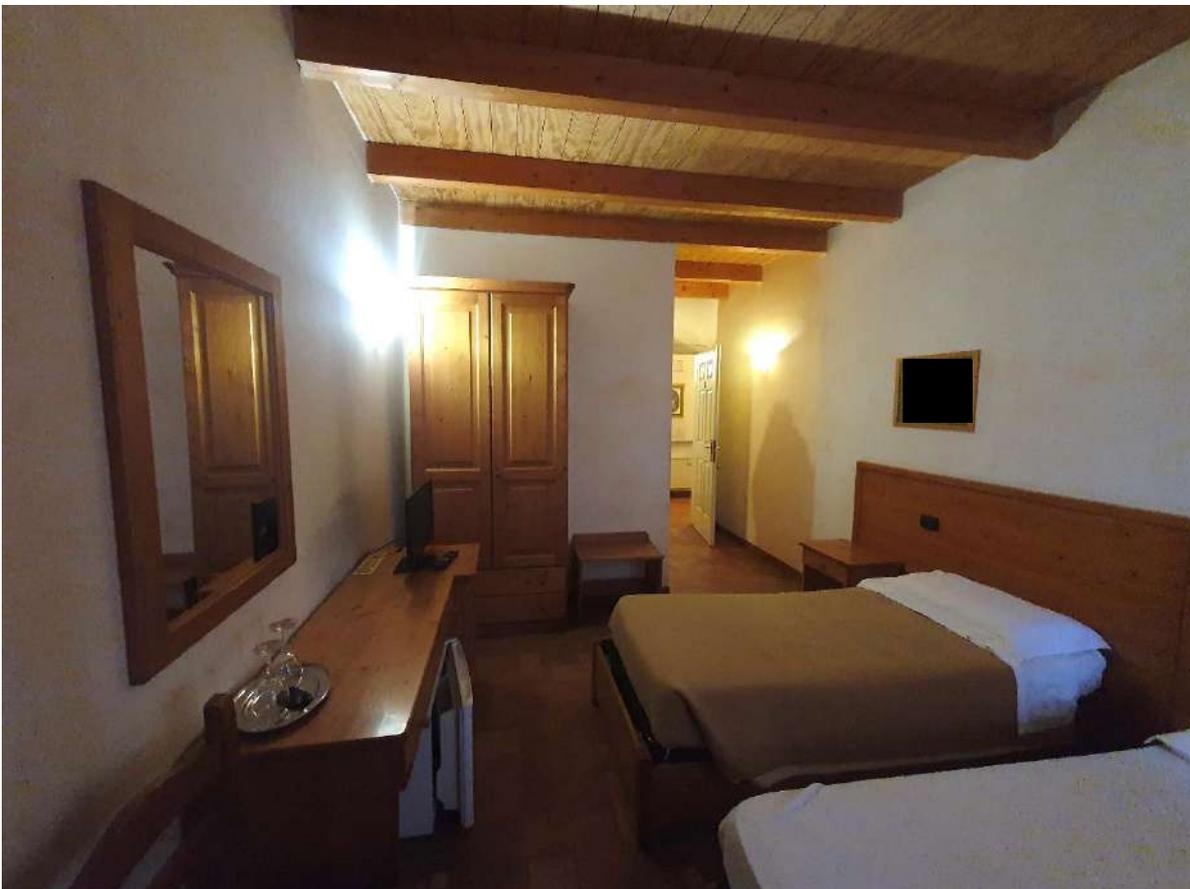
FOTOGRAFIA 19: vista di una camera per gli ospiti.

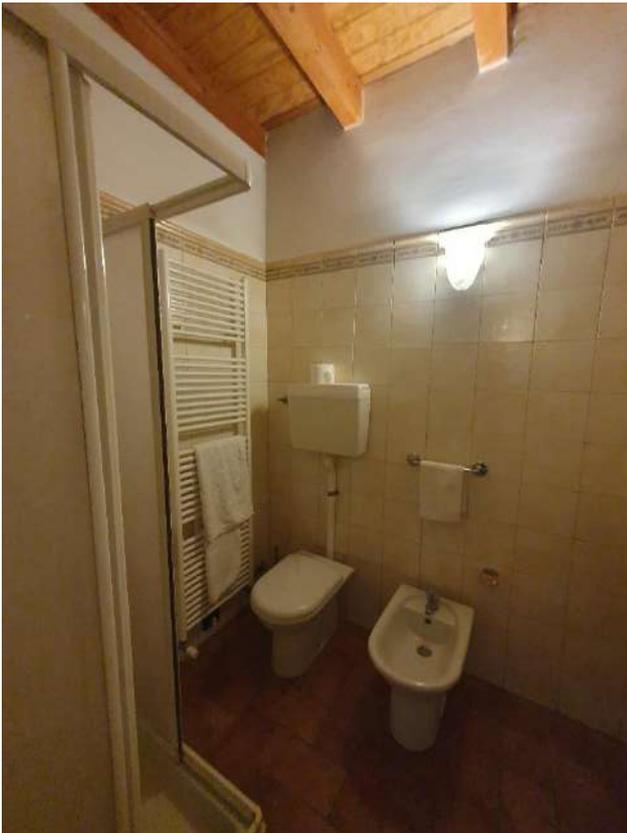
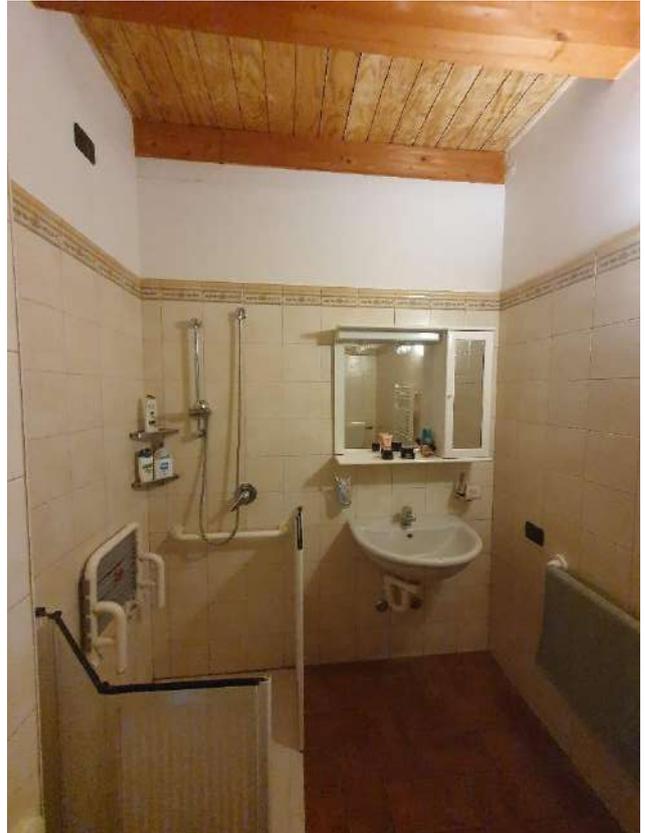
FOTOGRAFIE 20-21: a sinistra vista di un bagno annesso a una camera, a destra vista di un bagno attrezzato per persone diversamente abili annesso a una camera.

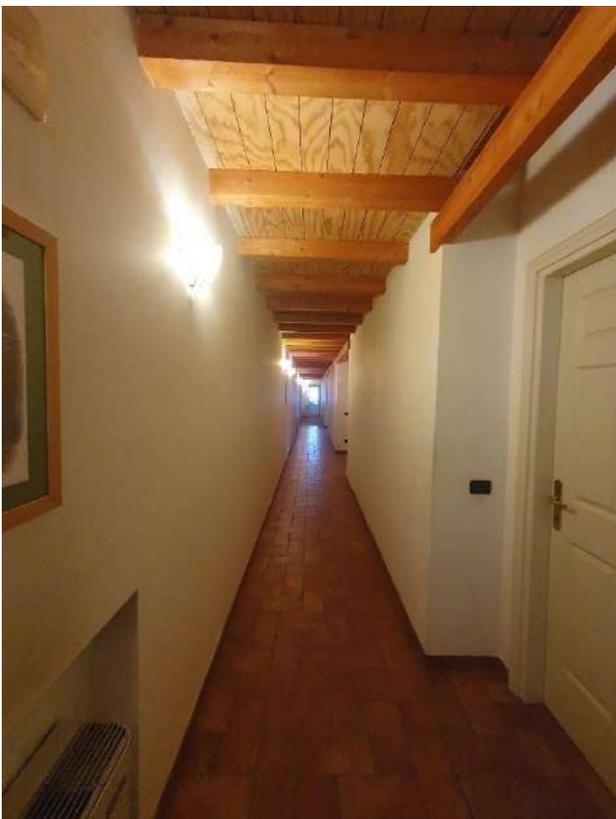
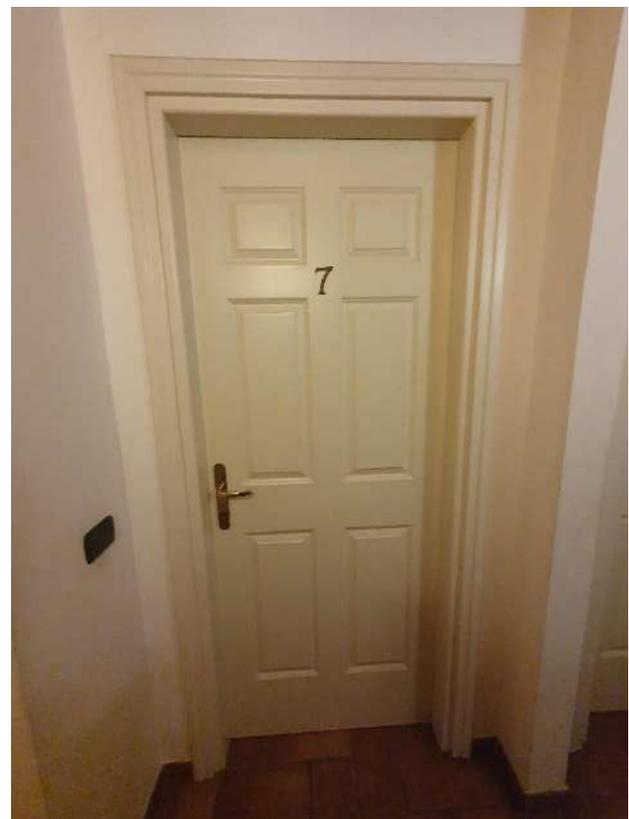
FOTOGRAFIE 22-23: corridoio di accesso alle camere e porta di ingresso di una camera.

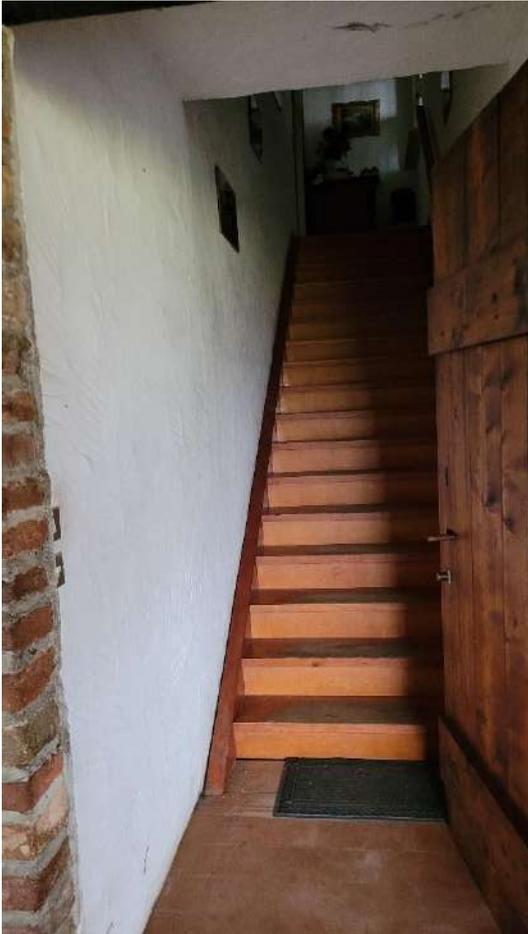
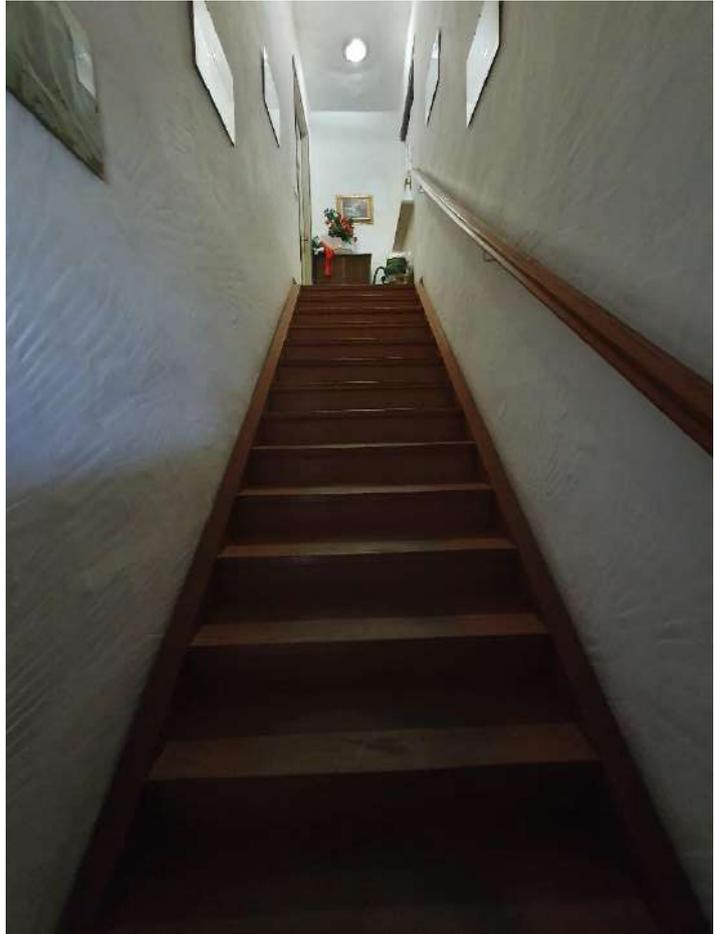
FOTOGRAFIE 24-25: ingresso e scala dell'abitazione

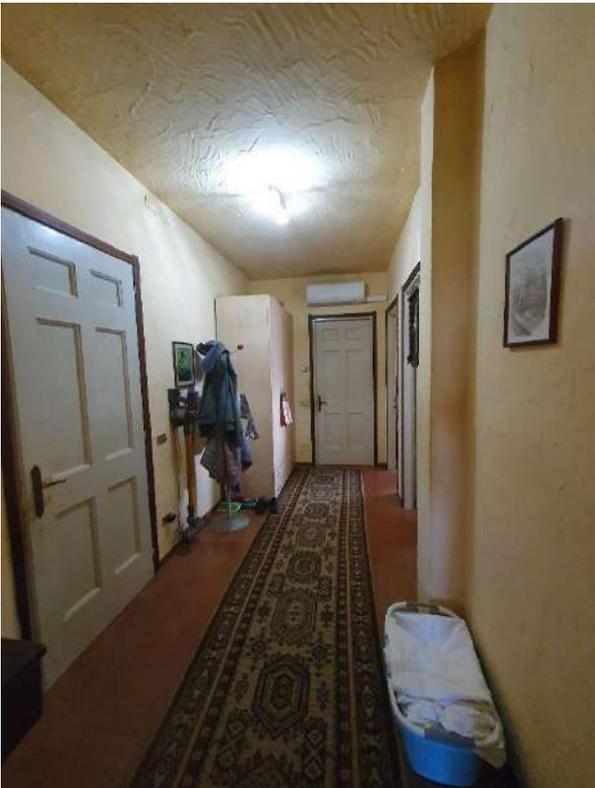
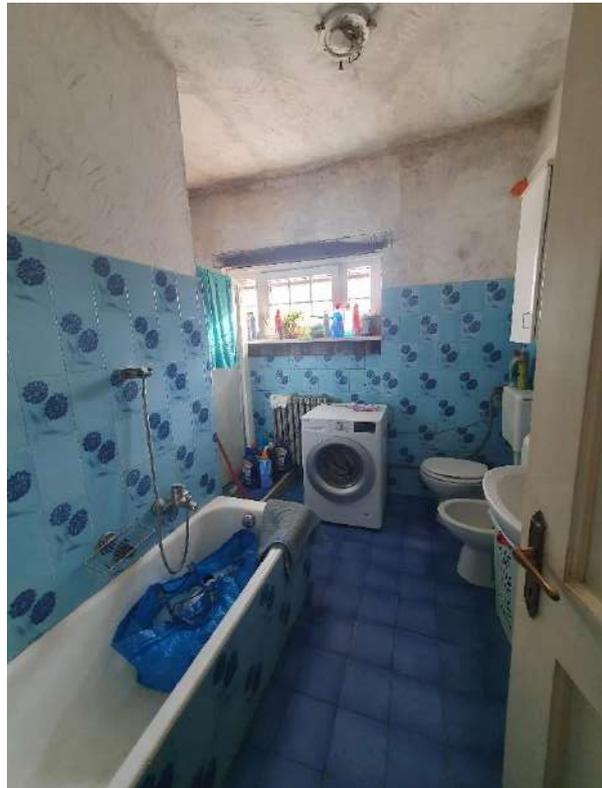
FOTOGRAFIE 26-27: corridoio e bagno dell'abitazione

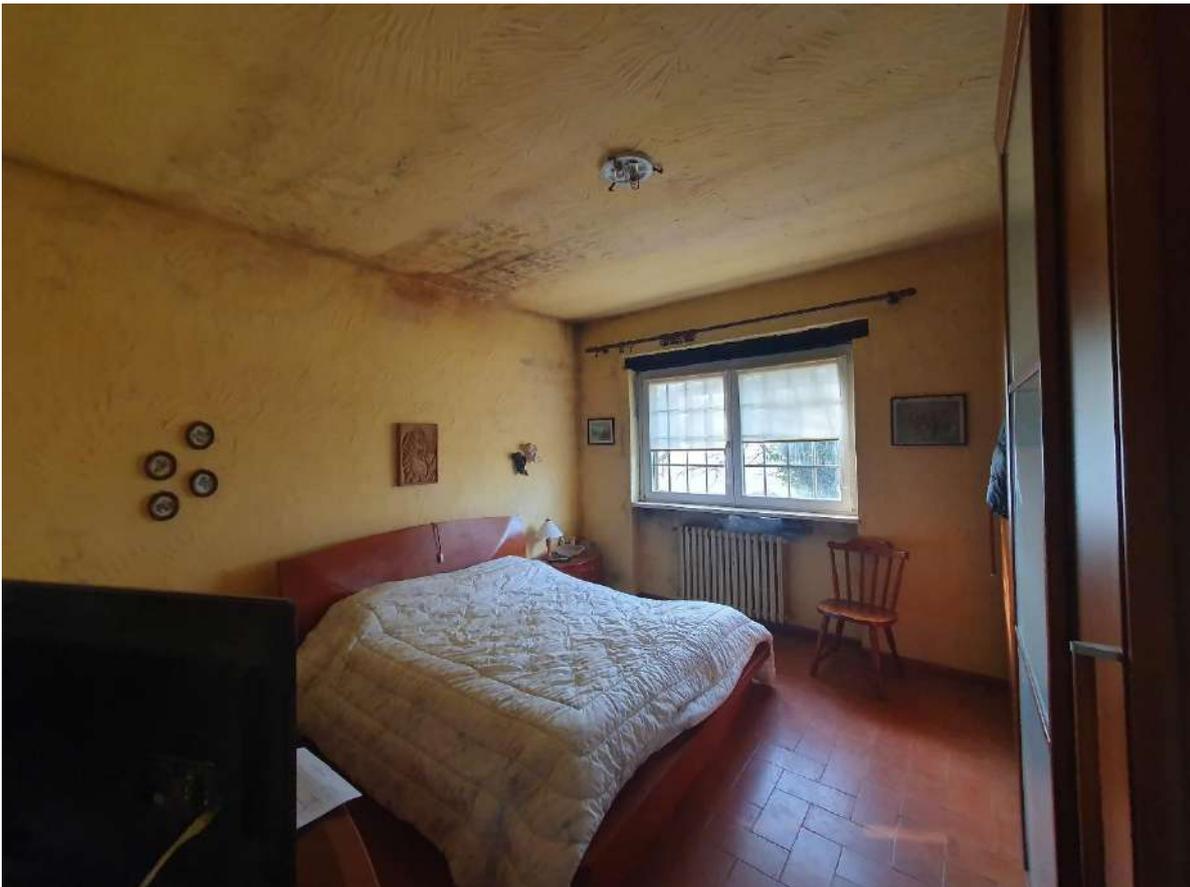
FOTOGRAFIA 28: camera da letto dell'abitazione.

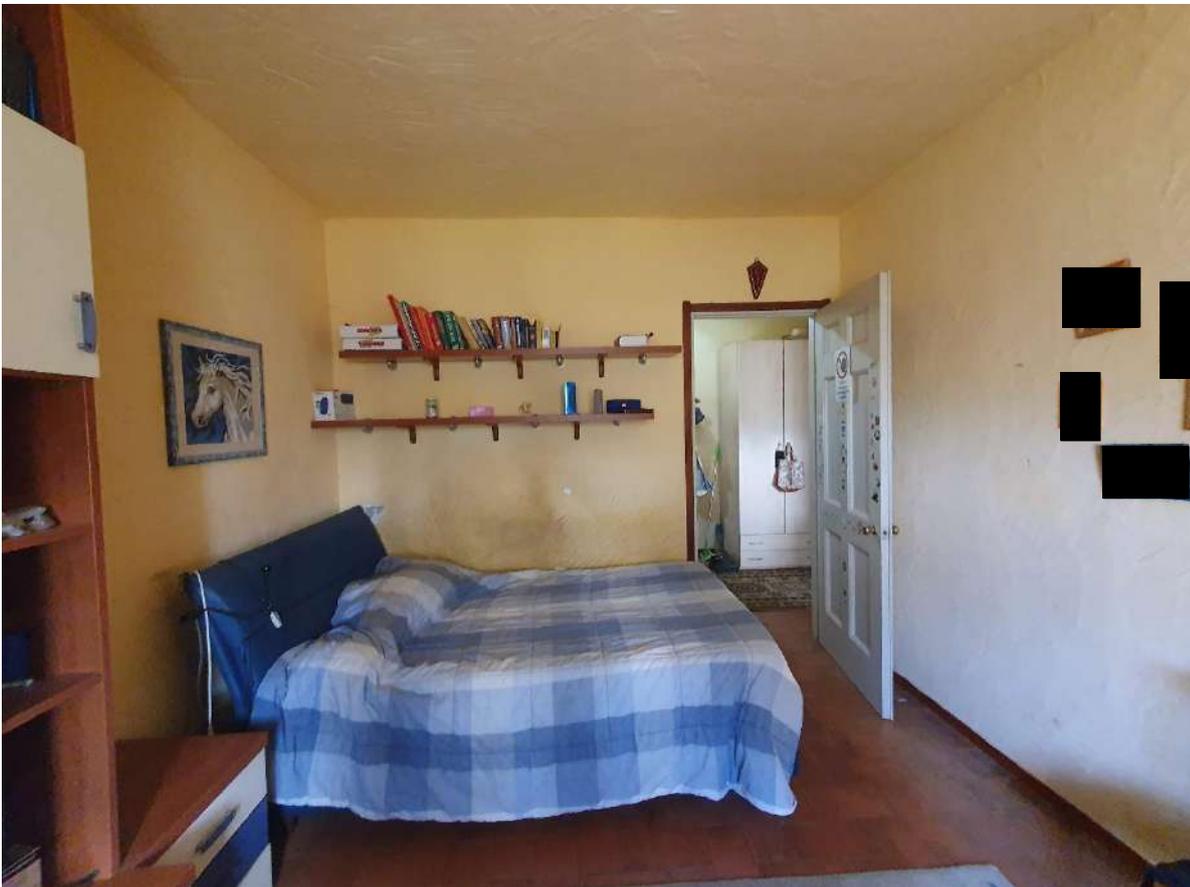
FOTOGRAFIA 29: altra camera da letto dell'abitazione.
