TRIBUNALE DI CREMONA

ESECUZIONE IMMOBILIARE n. 64/2023

INQUADRAMENTO E RELAZIONE FOTOGRAFICA

via Vaprio n° 2, Castelleone (CR)

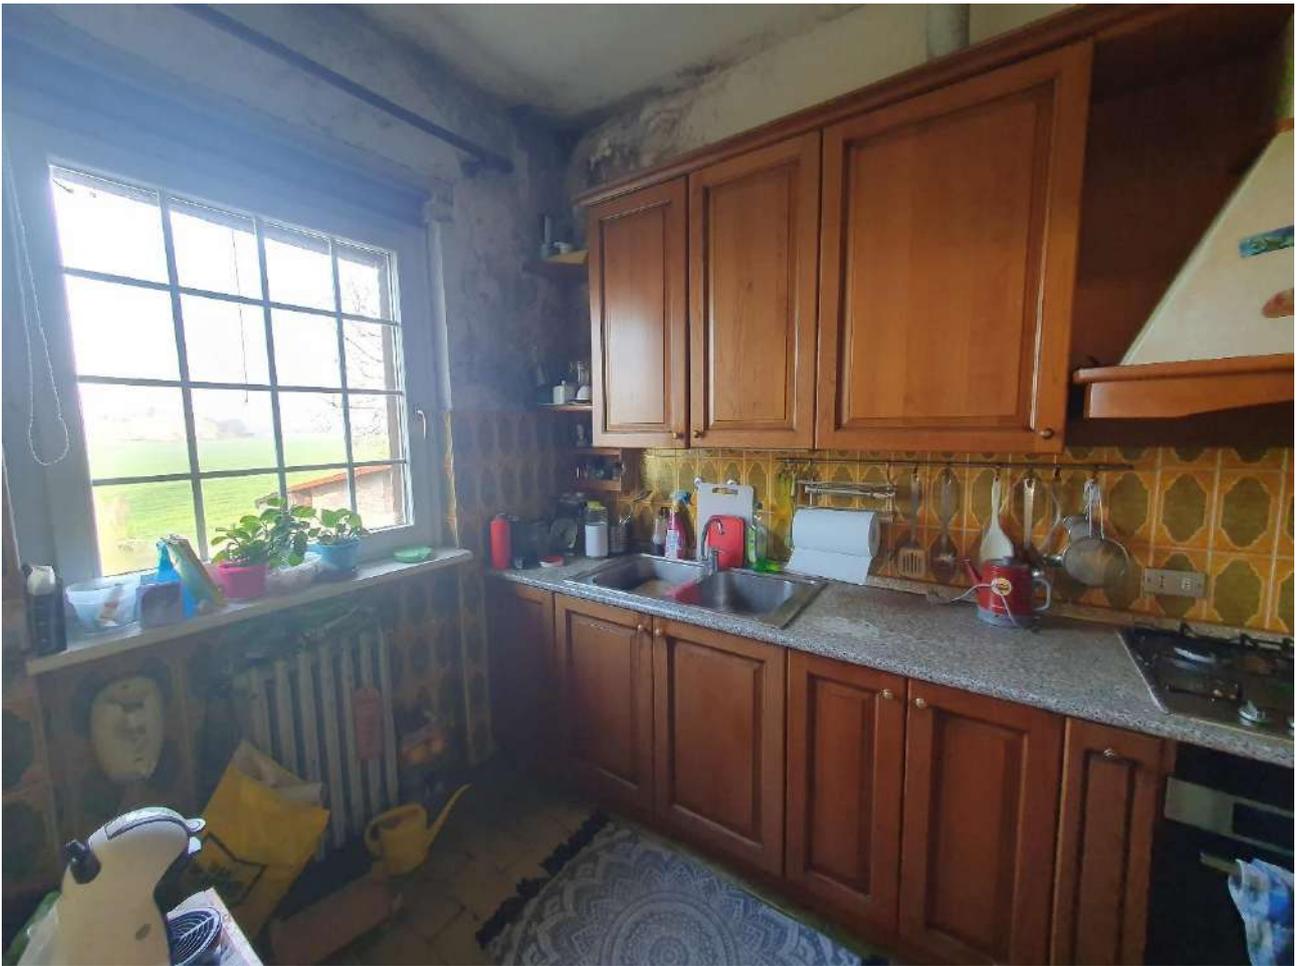
FOTOGRAFIA 30: cucina dell'abitazione.

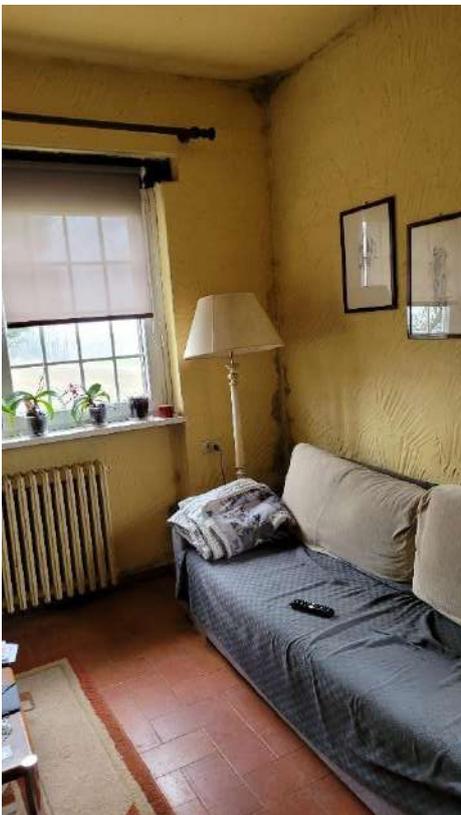
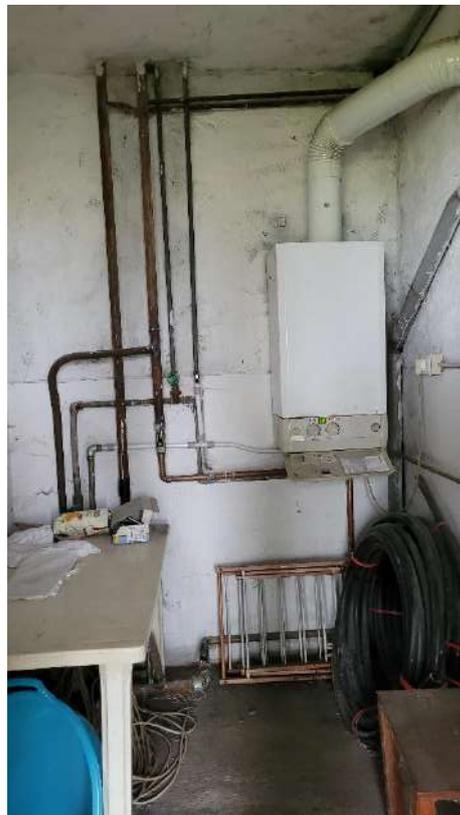
FOTOGRAFIE 31-32: soggiorno dell'abitazione e locale tecnico posto al P.T.

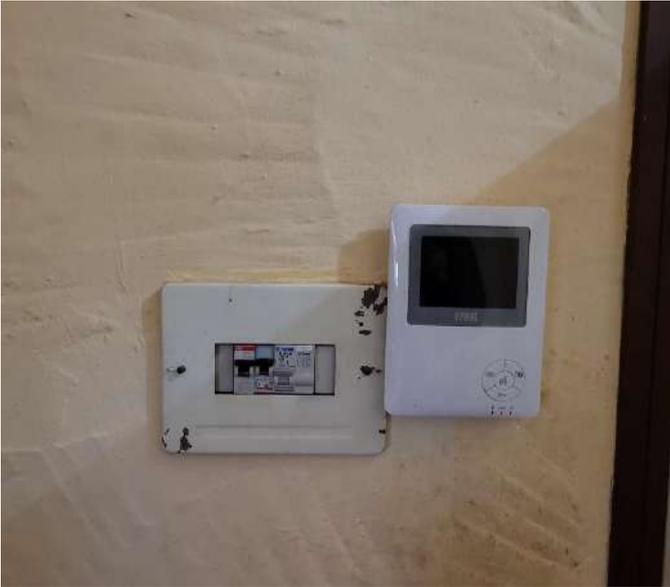
FOTOGRAFIA 33: particolari dell'interruttore magnetotermico differenziale e del videocitofono dell'abitazione.

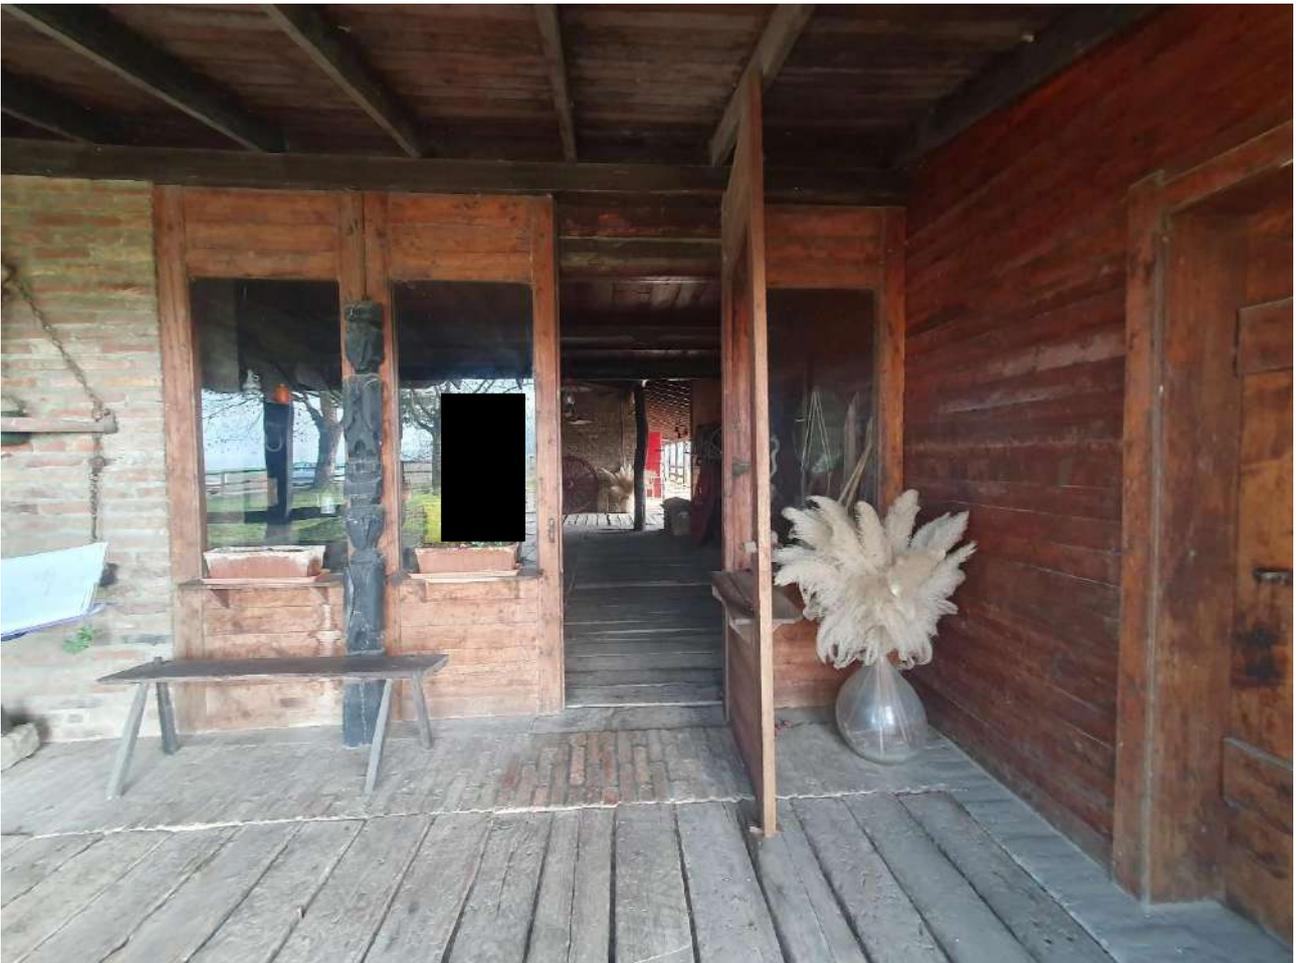
FOTOGRAFIA 34: portico sul lato sud con accesso verso la selleria e la rimessa.

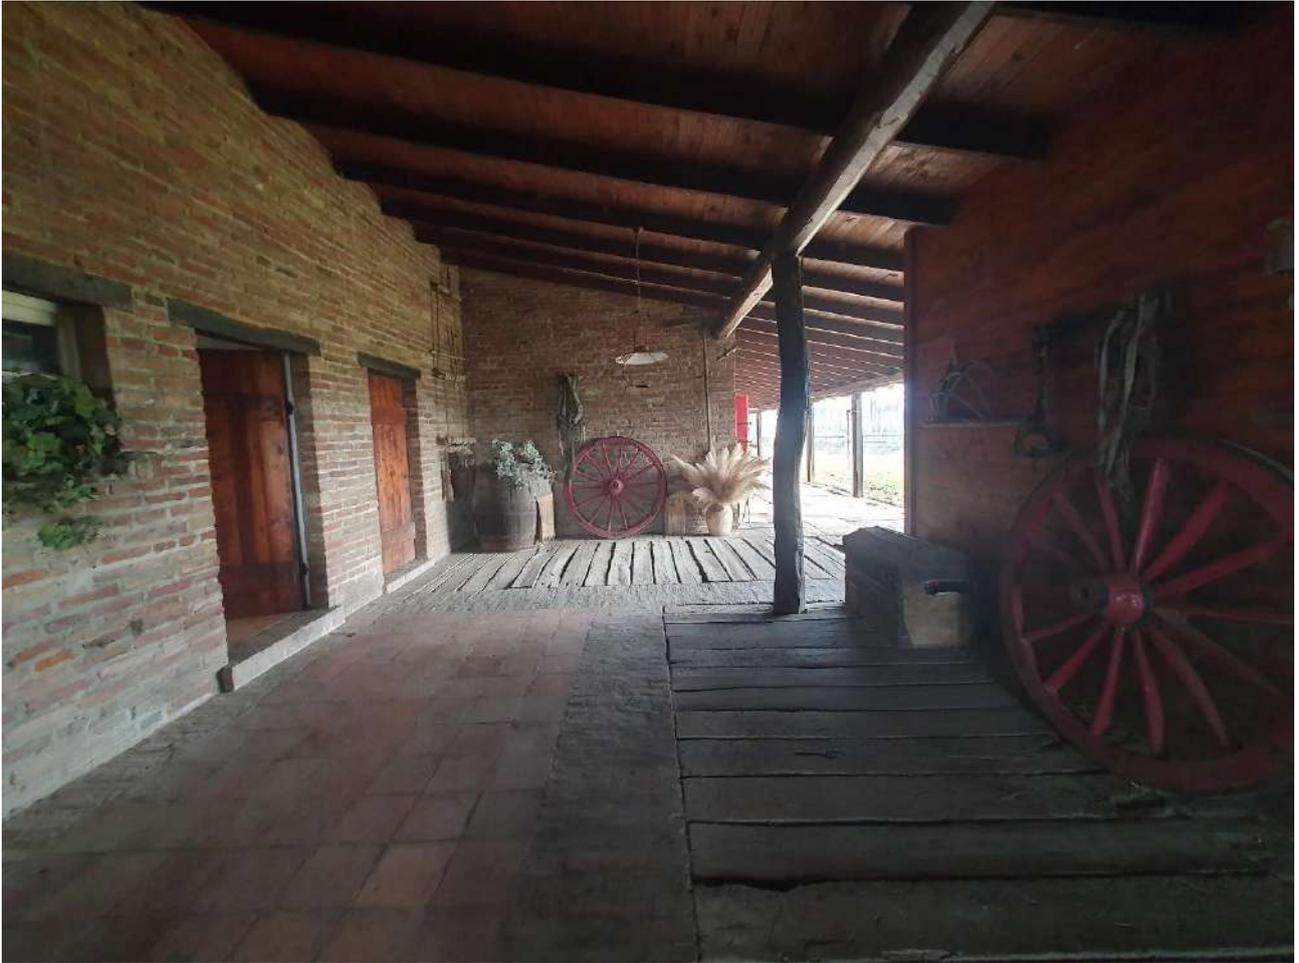
FOTOGRAFIA 35: portico di collegamento tra il lato sud e il lato est. A sinistra vi è l'accesso all'abitazione, a destra la selleria.

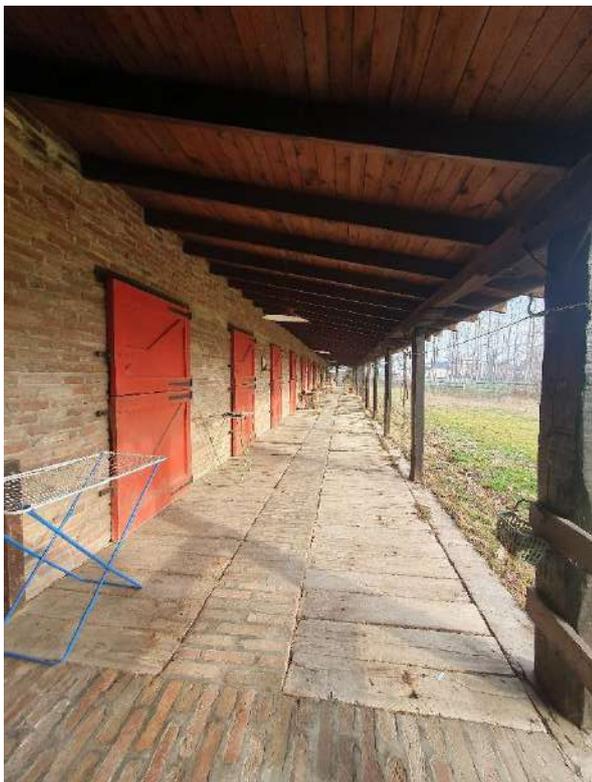
FOTOGRAFIA 36: portico posto sul lato est con i box per i cavalli.

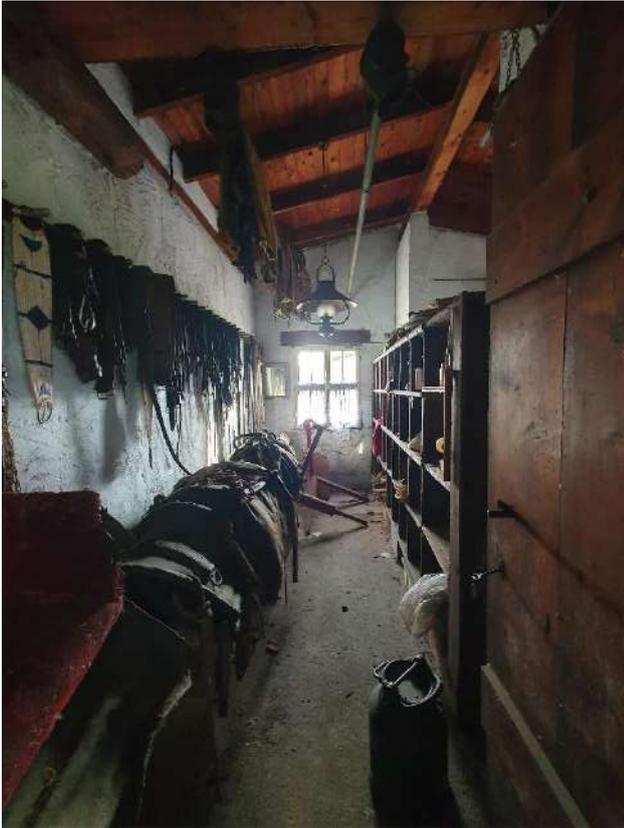
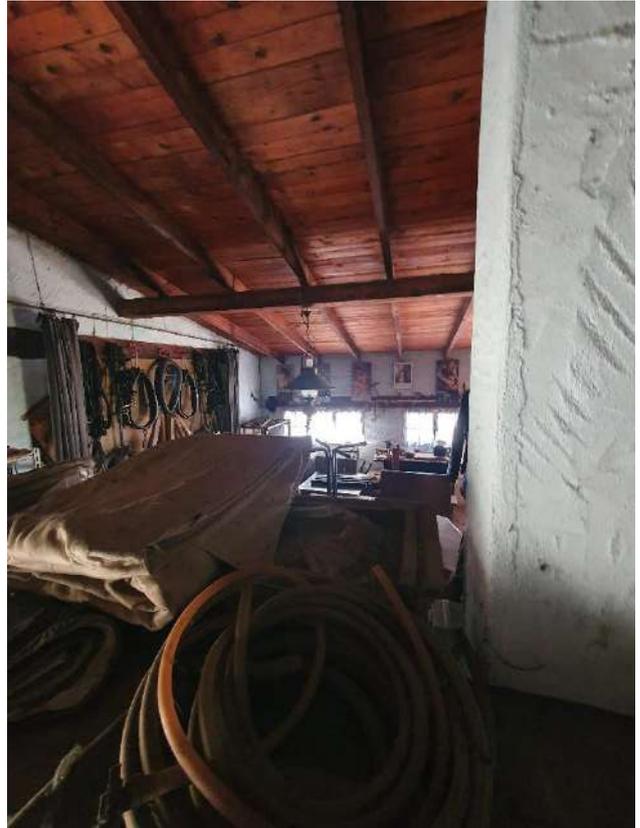
FOTOGRAFIA 37-38: viste interne del locale selleria/rimessa.

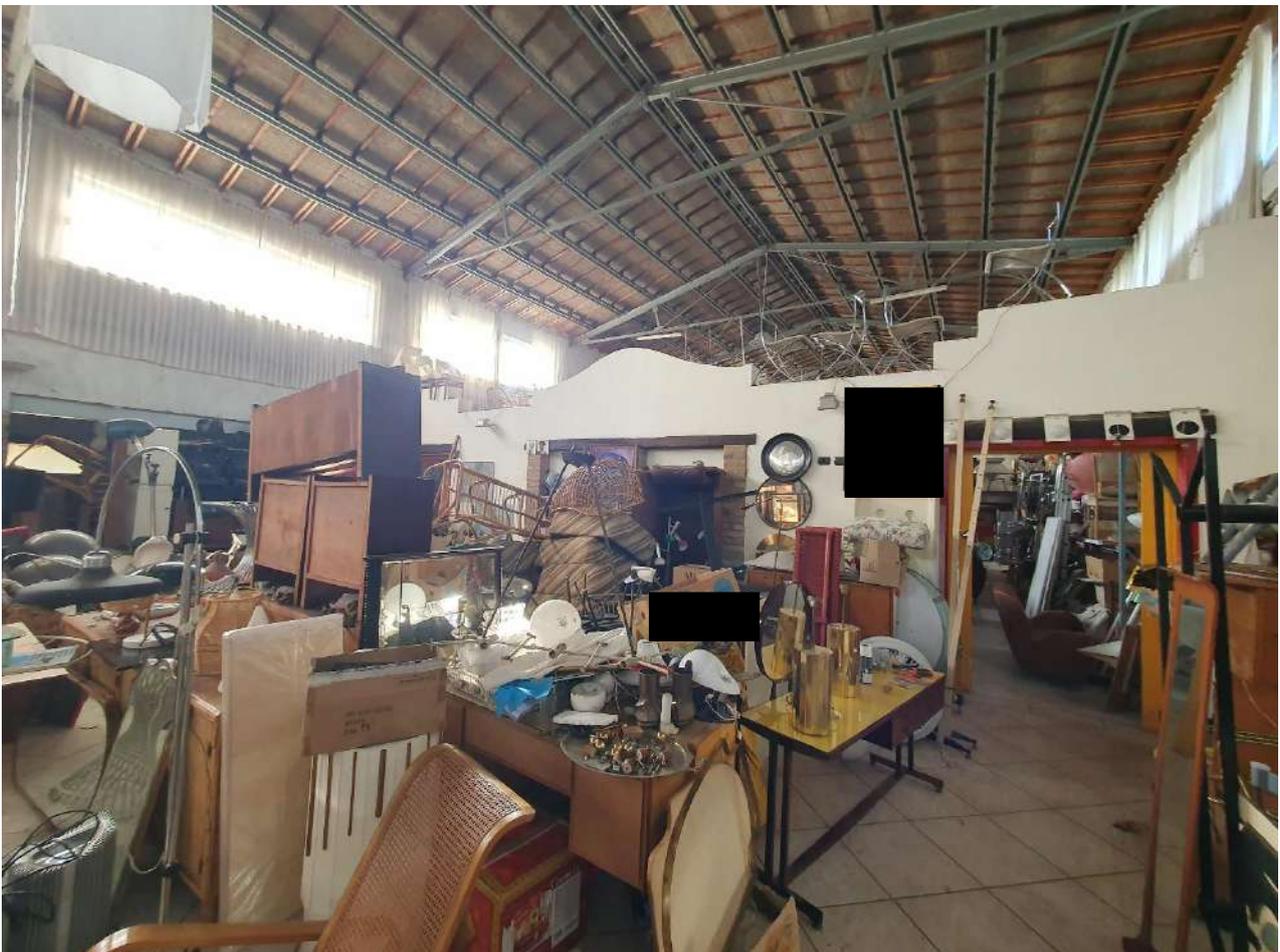
FOTOGRAFIA 39: vista interna del locale ristorante.

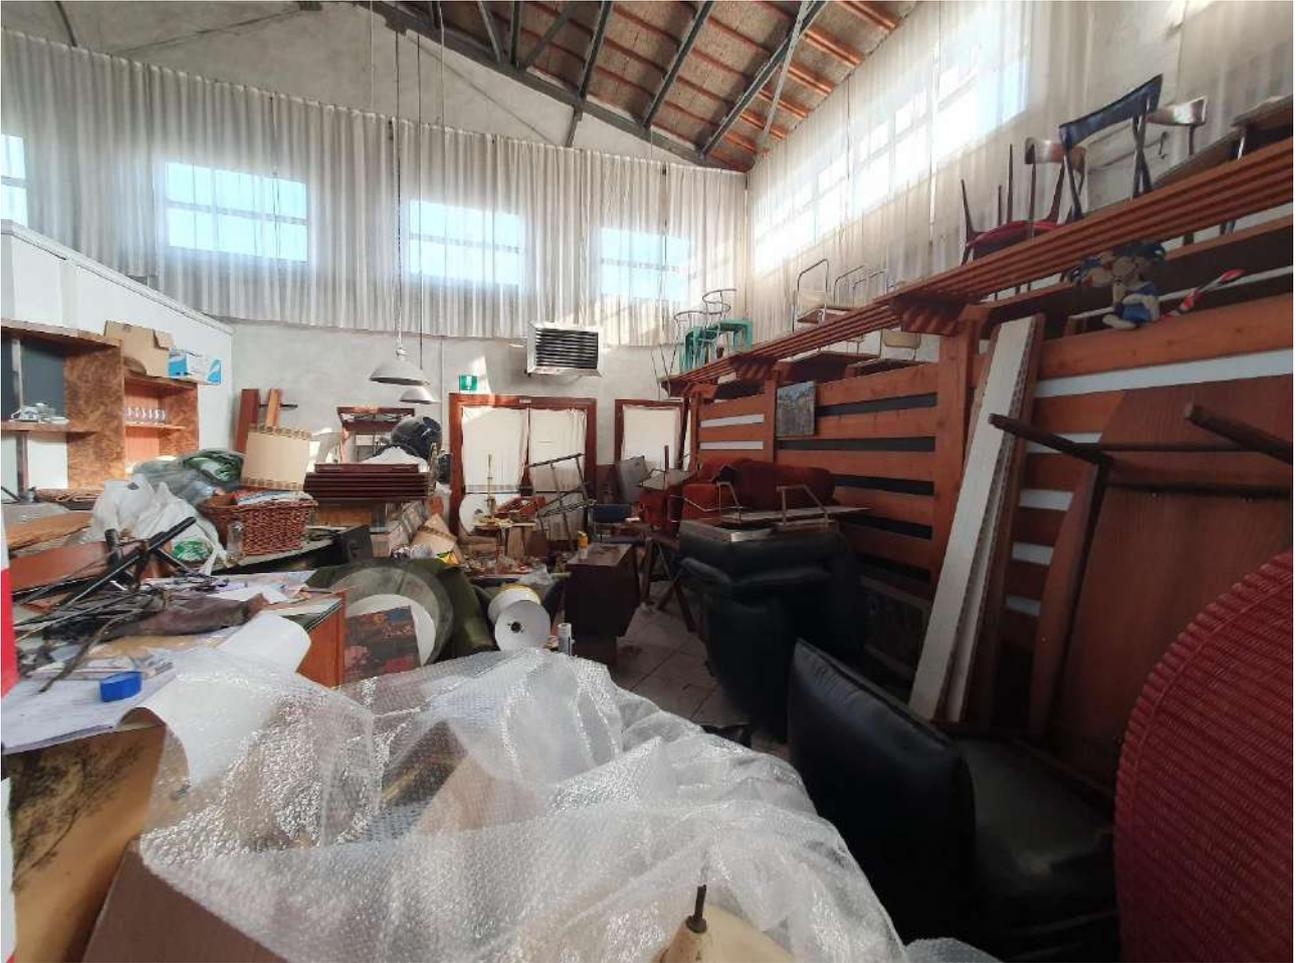
FOTOGRAFIA 40: vista interna del locale bar.
