RILIEVO BENI OGGETTO DEL FALLIMENTO:

- Rilievo dello stato attuale dei luoghi
- Opere realizzate in difformità dai titoli abilitativi

Fallimento n°14/2020

Comune di Lariano (RM) - Via Paolo VI - civico n°3

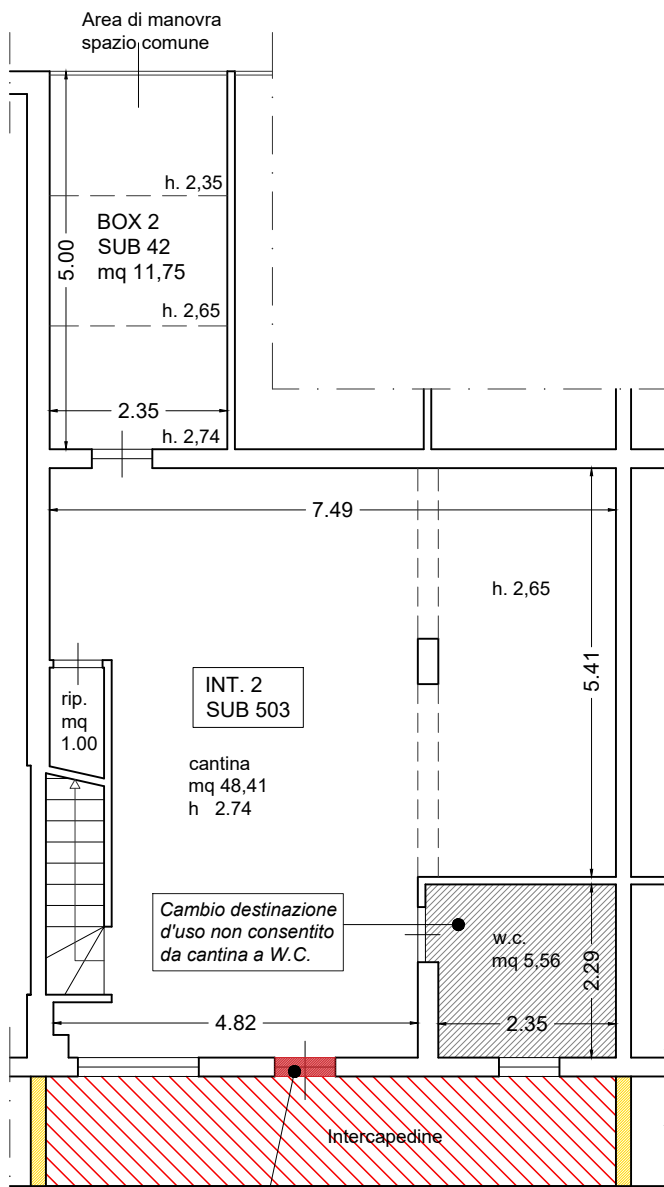
PIANO INTERRATO

Realizzazione non autorizzata di apertura interna al fine di utilizzare l'intercapedine in modo esclusivo tramite nuovi setti murari laterali, realizzando di fatto un ampliamento non consentito della superficie della cantina.

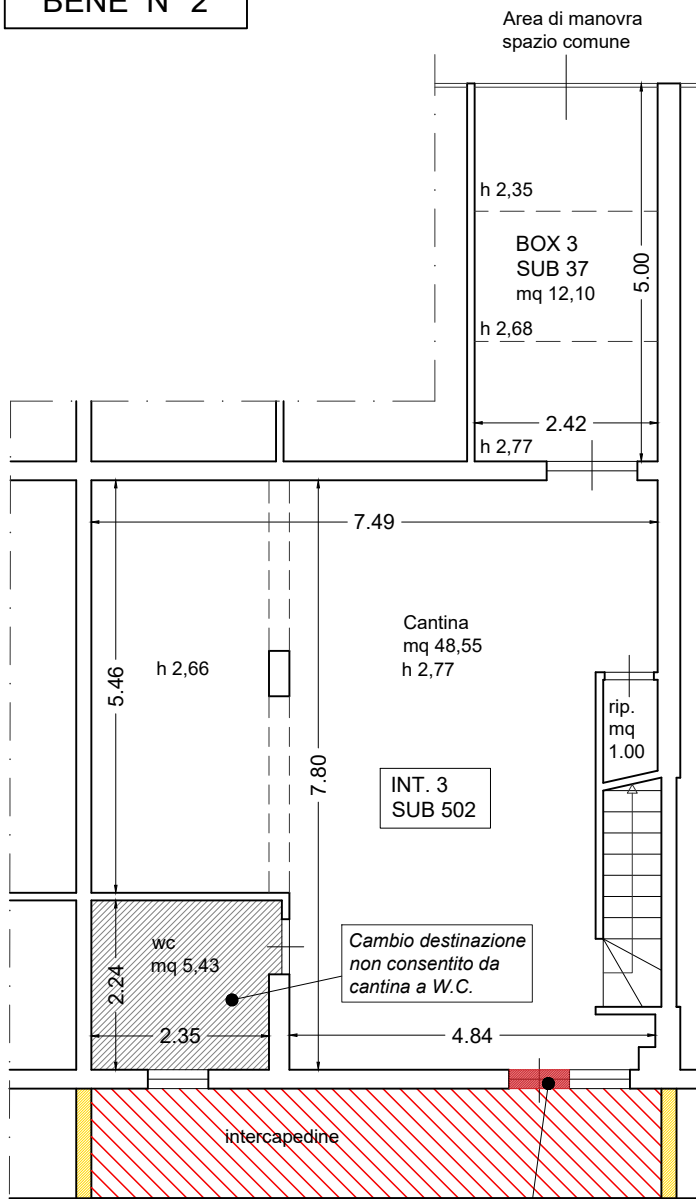
PIANO INTERRATO

Realizzazione non autorizzata di apertura interna al fine di utilizzare l'intercapedine in modo esclusivo tramite nuovi setti murari laterali, realizzando di fatto un ampliamento non consentito della superficie della cantina

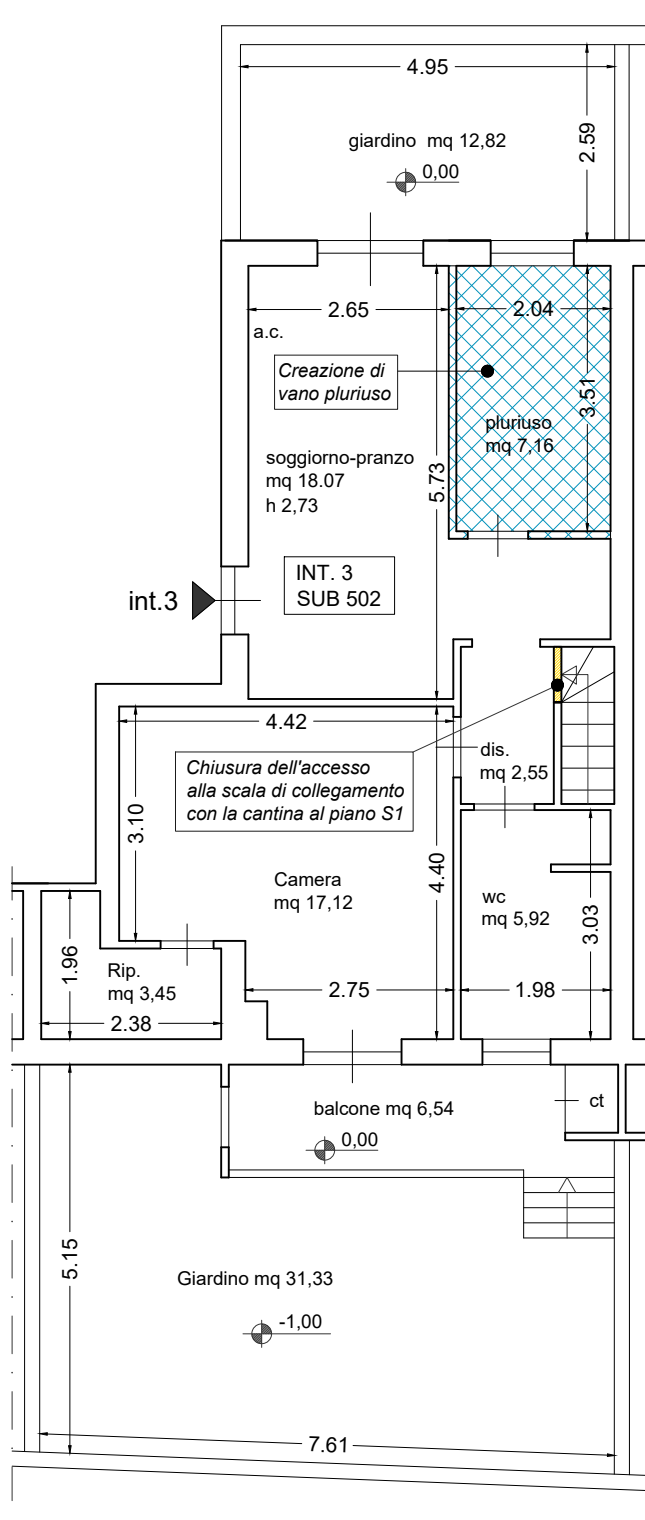
PIANO TERRA

- opere interne realizzate senza autorizzazione: diversa distribuzione degli spazi interni sanabile con la presentazione di pratica edilizia comprensiva di sanzione pecuniaria

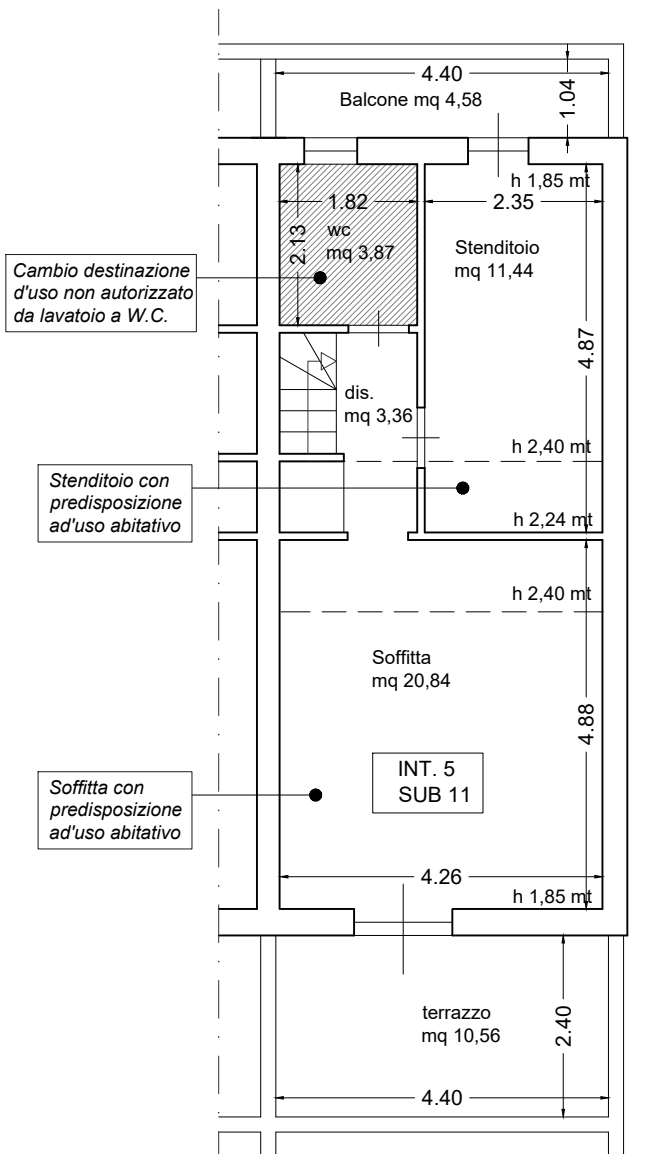
PIANO SECONDO

Il recupero a fini abitativi dei sottotetti esistenti è consentito ai sensi della L.R. 13/2009 e s.m.i, previo rilascio del relativo titolo abilitativo, oneroso, e verifica delle condizioni di idoneità alla stessa.

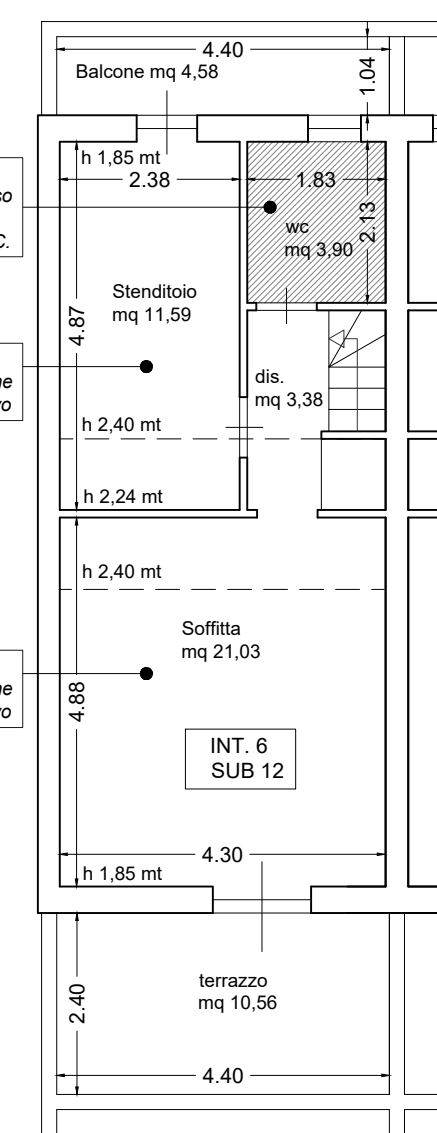
PIANO SECONDO

Stenditoio con predisposizione ad'uso abitativo

Soffitta con predisposizione ad'uso abitativo

Il recupero a fini abitativi dei sottotetti esistenti è consentito ai sensi della L.R. 13/2009 e s.m.i, previo rilascio del relativo titolo abilitativo, oneroso, e verifica delle condizioni di idoneità alla stessa.

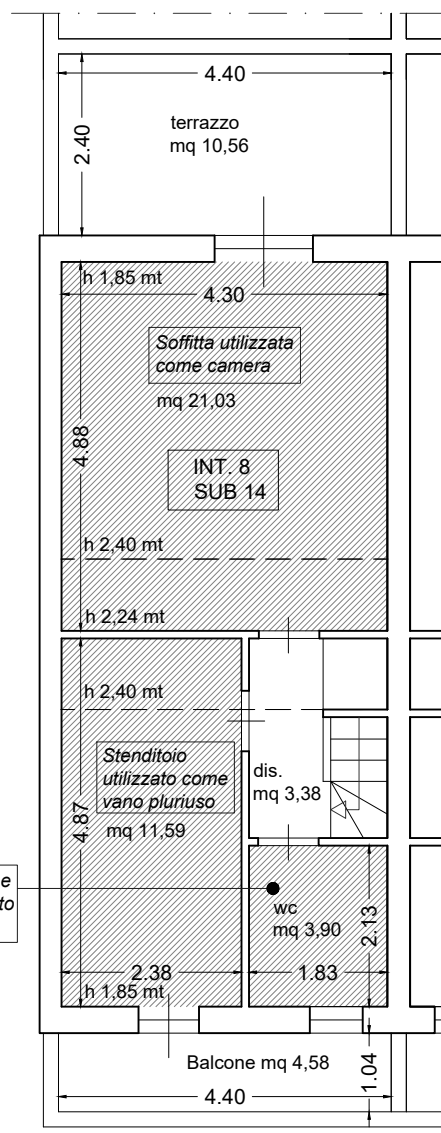
PIANO SECONDO

Il recupero a fini abitativi dei sottotetti esistenti è consentito ai sensi della L.R. 13/2009 e s.m.i, previo rilascio del relativo titolo abilitativo, oneroso, e verifica delle condizioni di idoneità alla stessa.

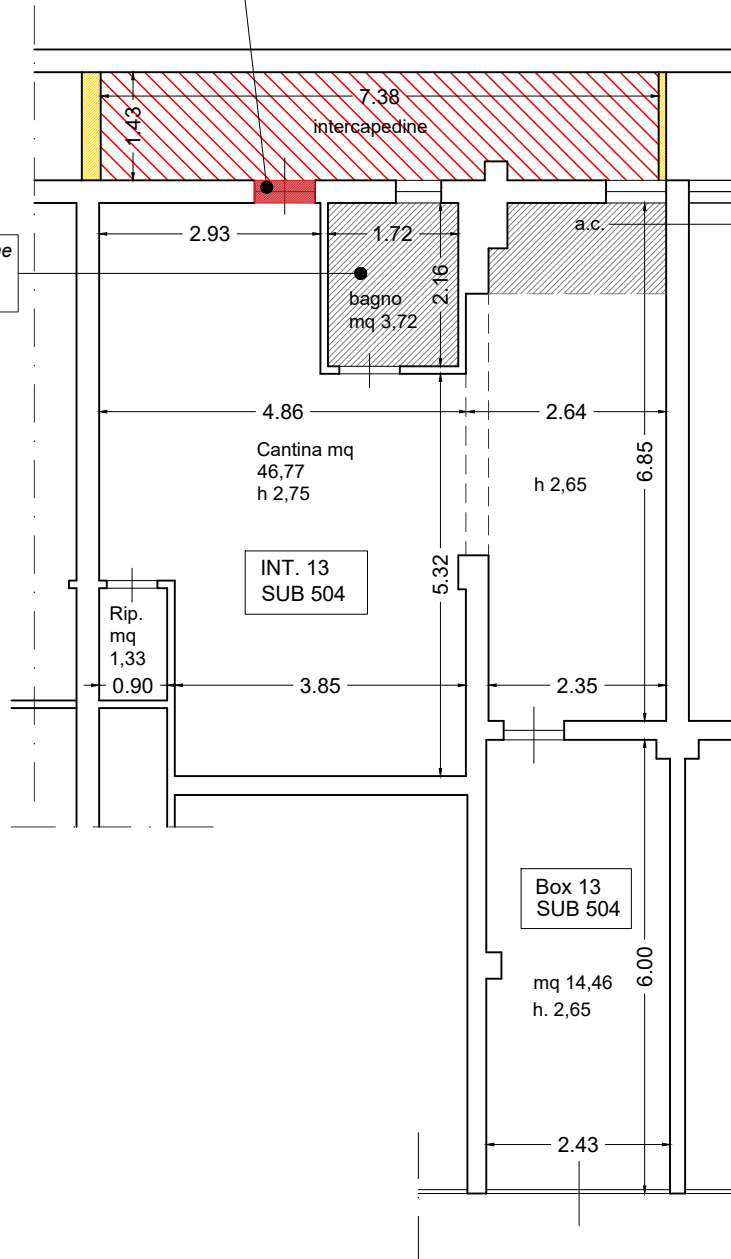
PIANO INTERRATO

Realizzazione non autorizzata di apertura interna al fine di utilizzare l'intercapedine in modo esclusivo tramite nuovi setti murari laterali, realizzando di fatto un ampliamento non consentito della superficie della cantina

Cambio destinazione non consentito da cantina a W.C.

Cambio destinazione non consentito da cantina ad angolo cottura con cucina

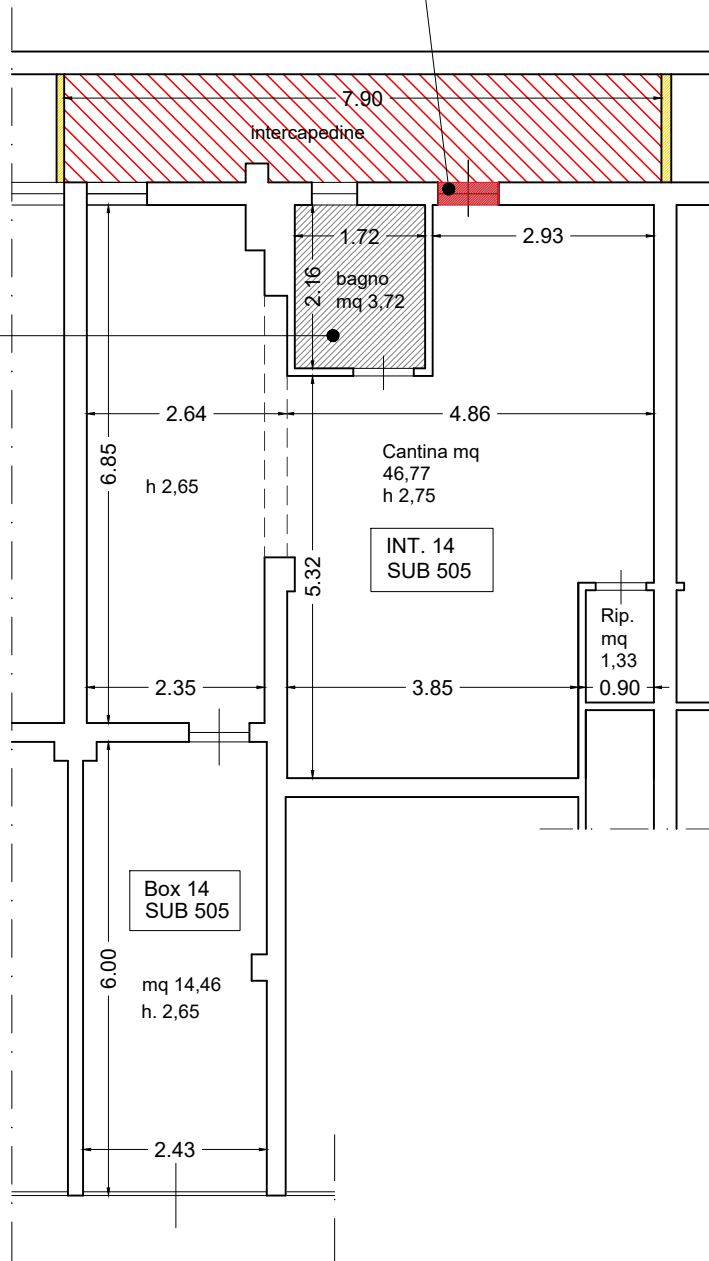
Realizzazione non autorizzata di apertura interna al fine di utilizzare l'intercapedine in modo esclusivo tramite nuovi setti murari laterali, realizzando di fatto un ampliamento non consentito della superficie della cantina

Cambio destinazione non consentito da cantina a W.C.

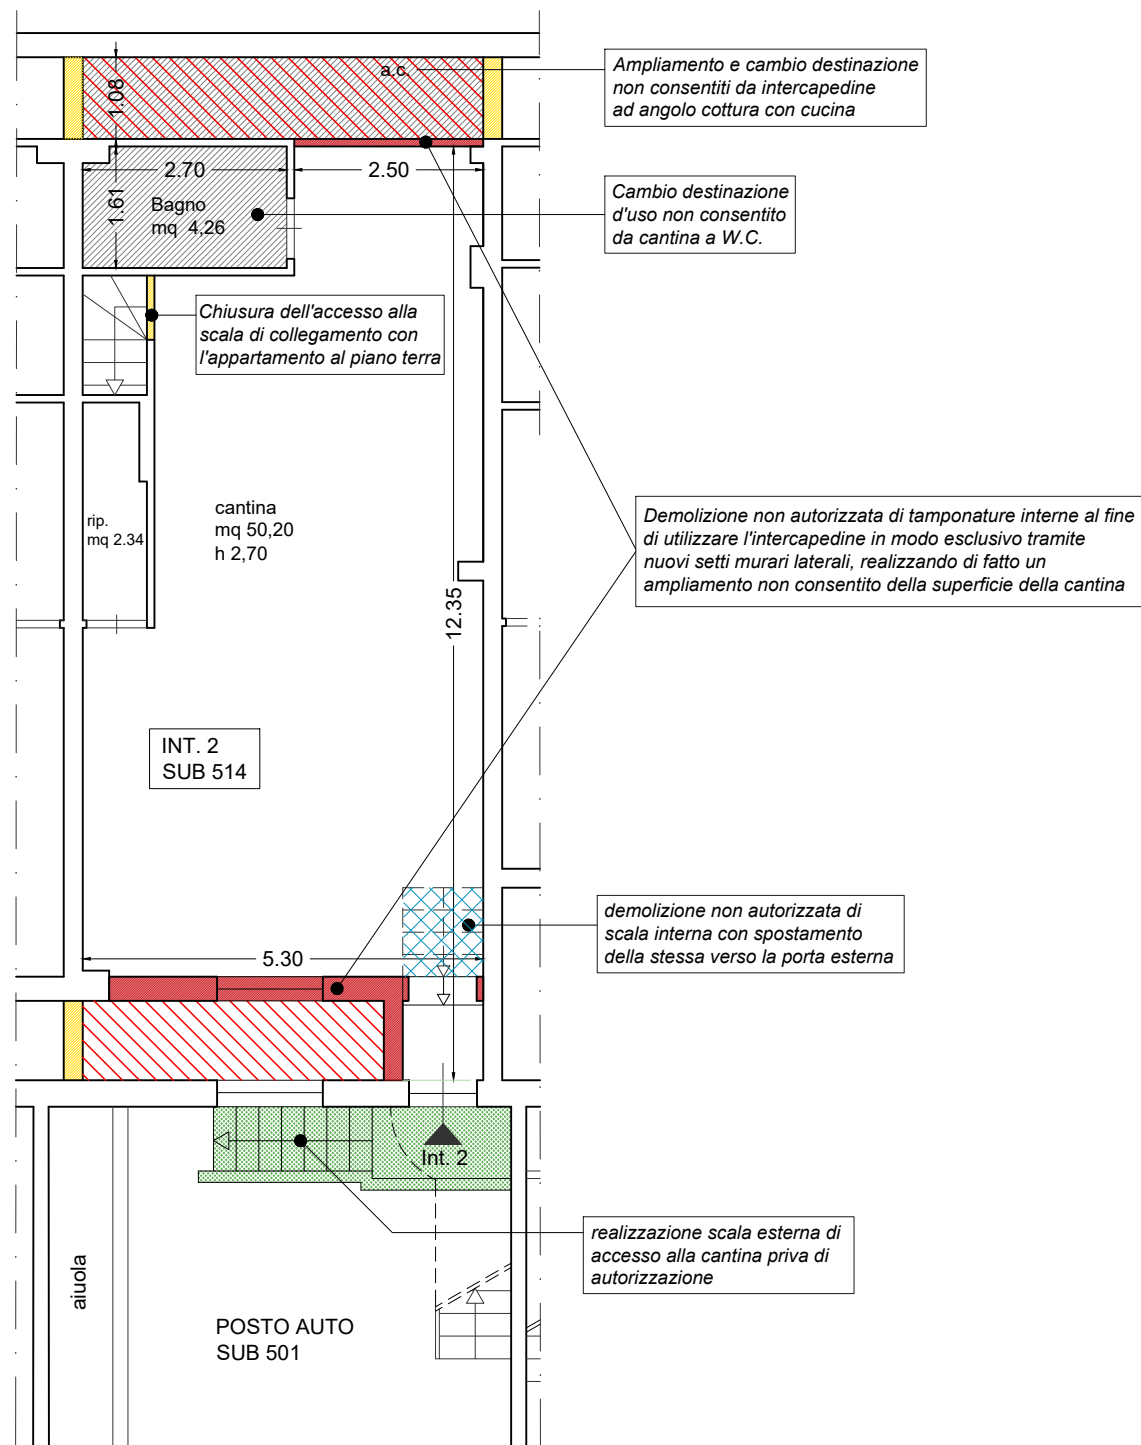
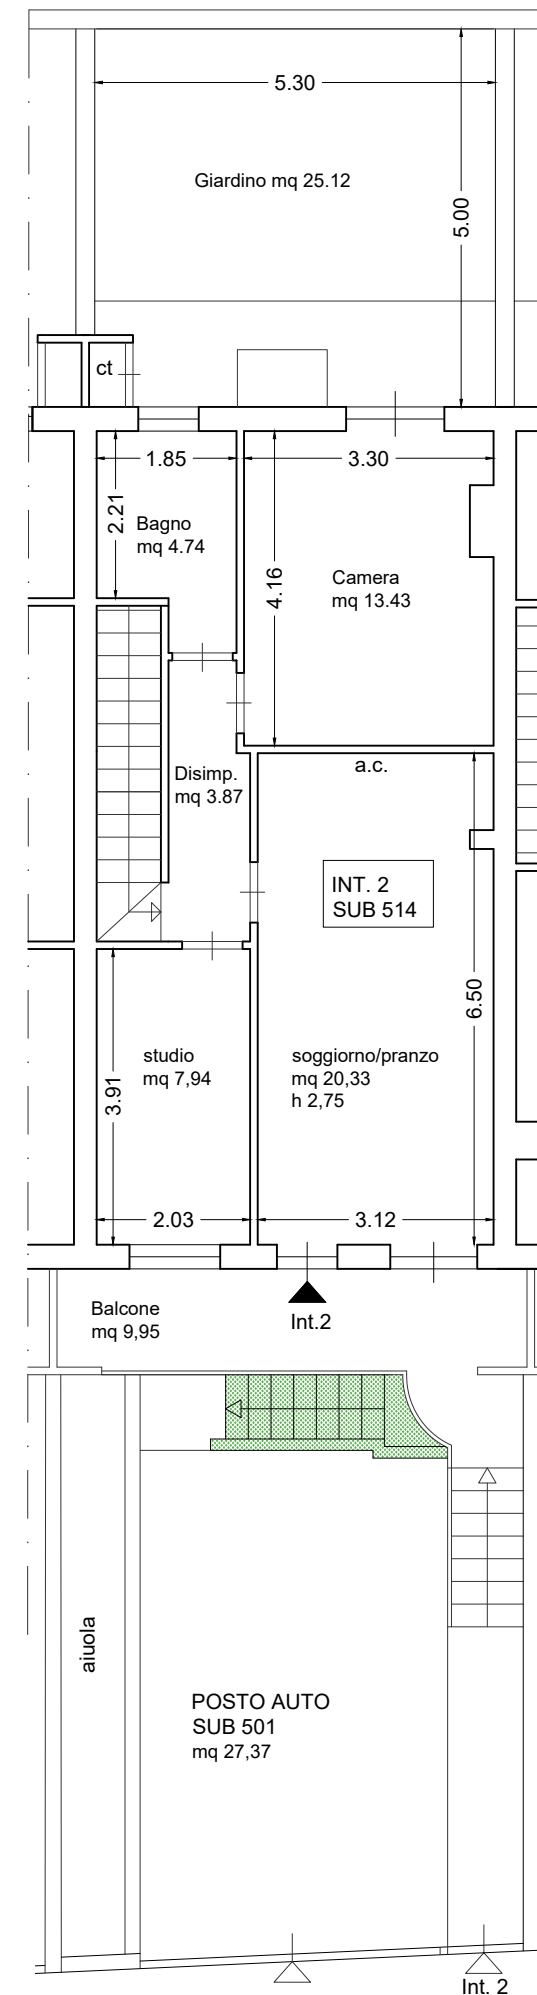
PIANO SEMINTERRATO

- realizzazione scala esterna di accesso alla cantina senza autorizzazione: intervento sanabile mediante presentazione di idonea pratica edilizia e previa autorizzazione paesaggistica e consenso del condominio.
- opere interne realizzate senza autorizzazione: intervento sanabile con la presentazione di pratica edilizia comprensiva di sanzione pecuniaria

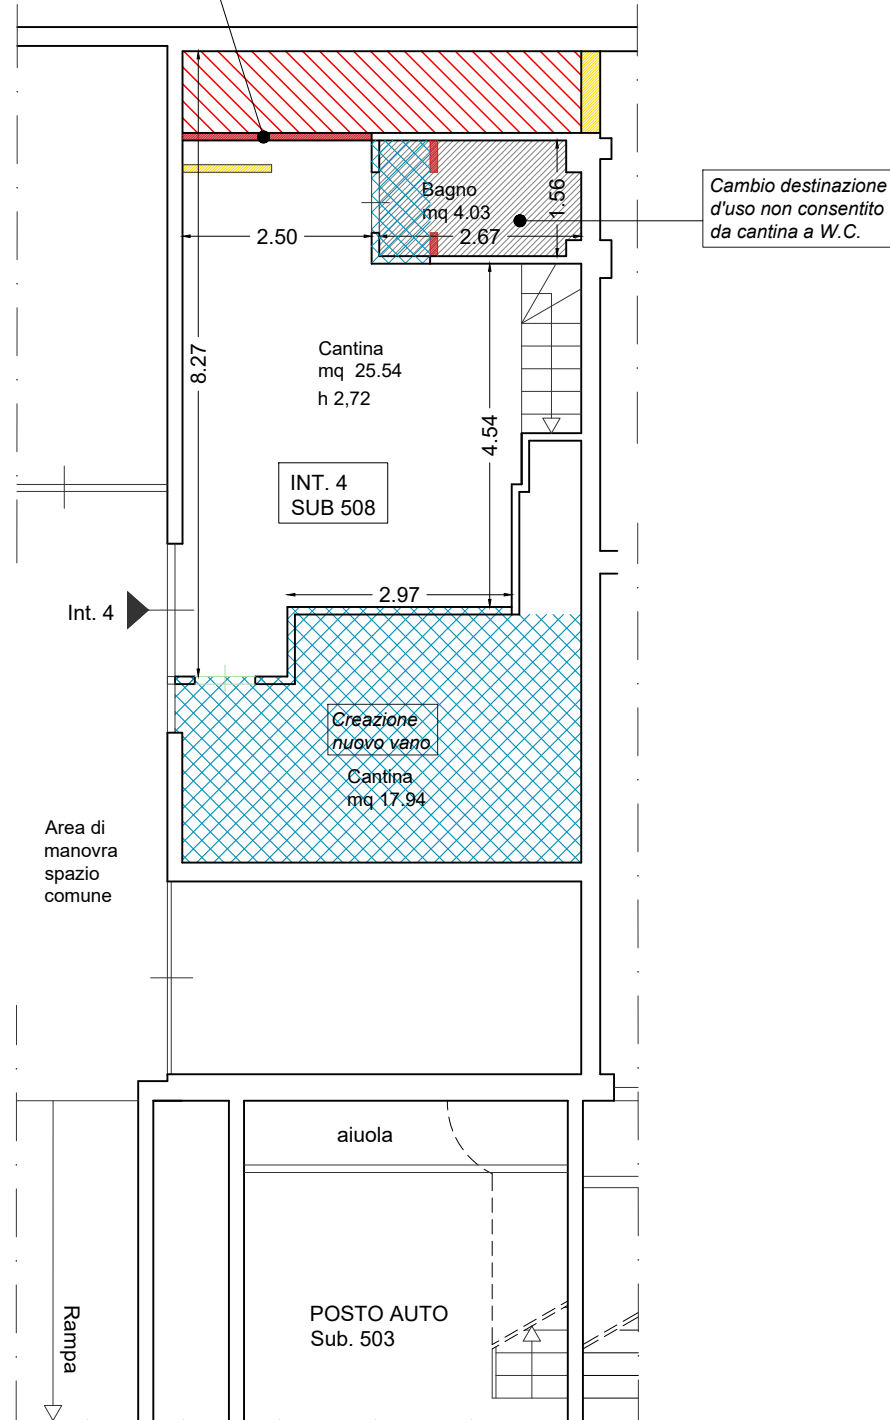
PIANO SEMINTERRATO

Realizzazione non autorizzata di apertura interna al fine di utilizzare l'intercapedine in modo esclusivo tramite nuovi setti murari laterali, realizzando di fatto un ampliamento non consentito della superficie della cantina
