TRIBUNALE CIVILE DI ORISTANO
ESECUZIONE IMMOBILIARE
N. 9/2021 R. Es.

DOCUMENTAZIONE FOTOGRAFICA

1. IMMOBILE – COMUNE DI GHILARZA – NCEU FOGLIO 6 PARTICELLA 329 sub 5**1.1 Visione prospettica dell'immobile****Sub 5**
oggetto di perizia**Sub 6**
Bene comune al sub 5

1.3 Appartamento primo piano - NCEU foglio 6 particella 329 sub 5

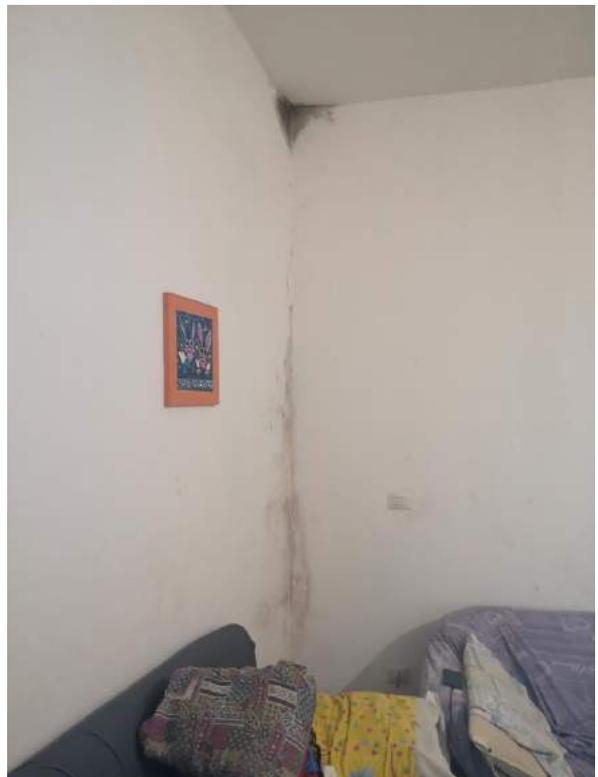
Foto 32 Particolare umidità murature e soffitto soggiorno

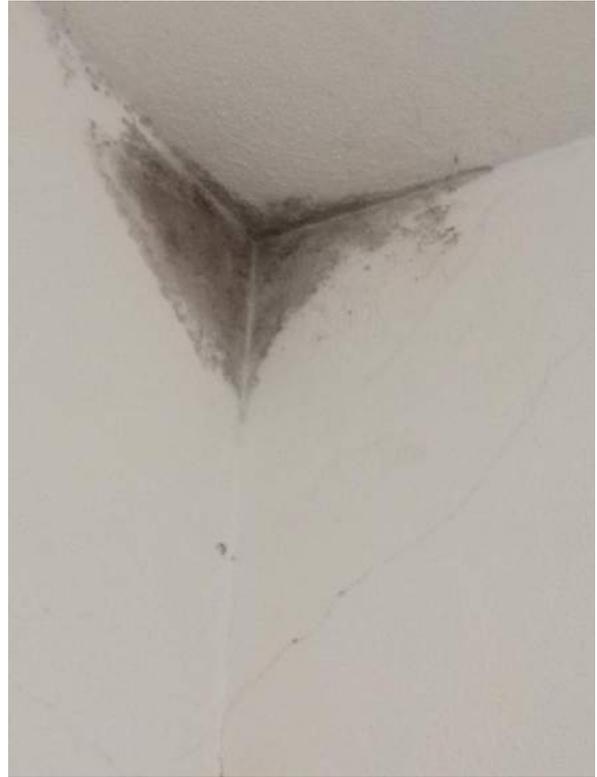
Foto 34 Particolare umidità murature e soffitto soggiorno

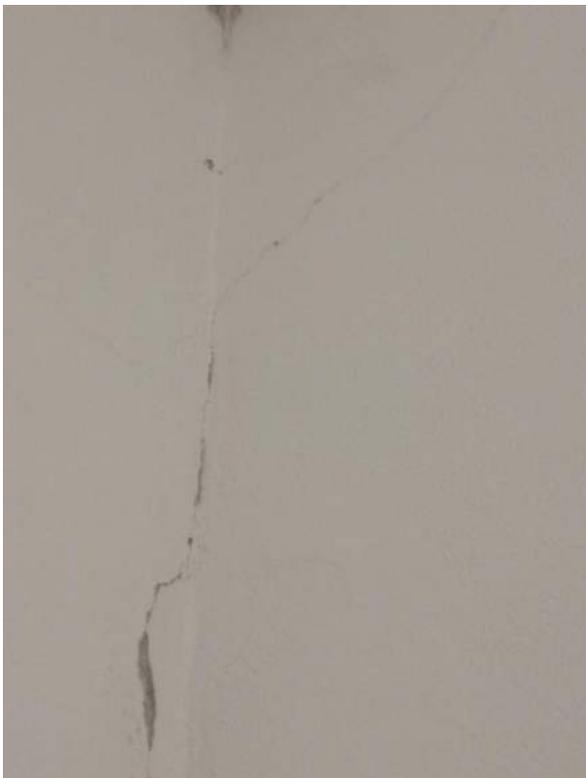
Foto 35 Particolare fessurazioni murature soggiorno

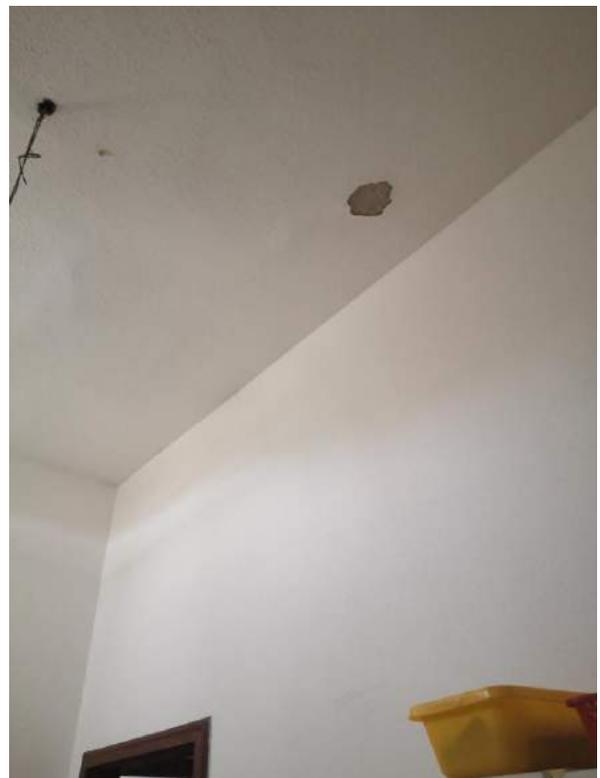
Foto 40 Particolare deterioramento tinteggiatura soffitto cucina

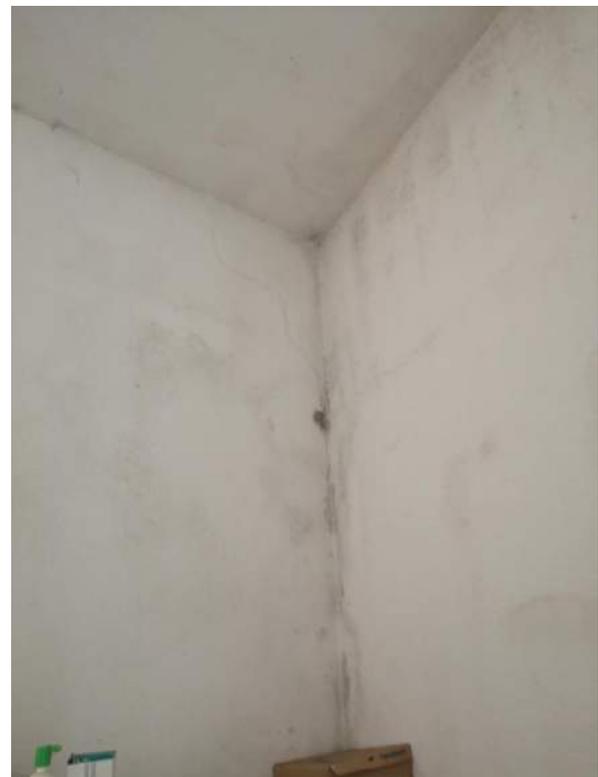
Foto 48 Particolare umidita murature e soffitto camera 1

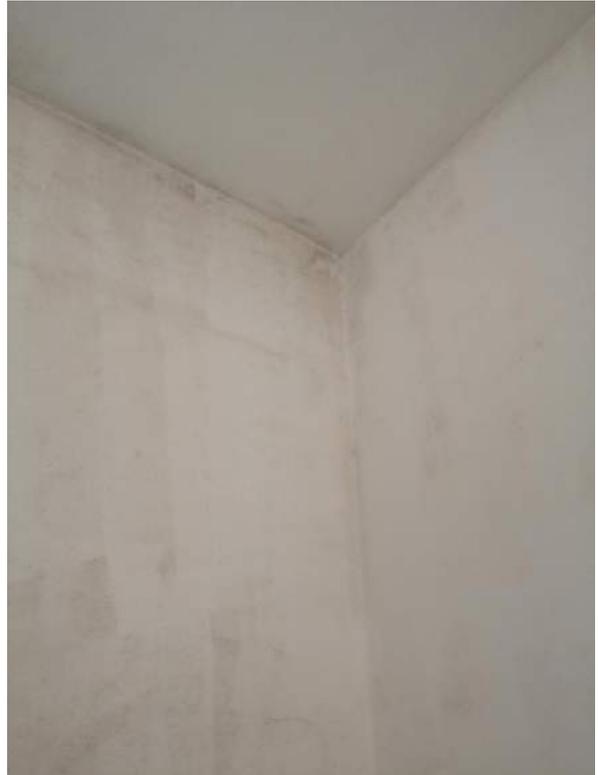
Foto 50 Particolare umidita murature e soffitto camera 1

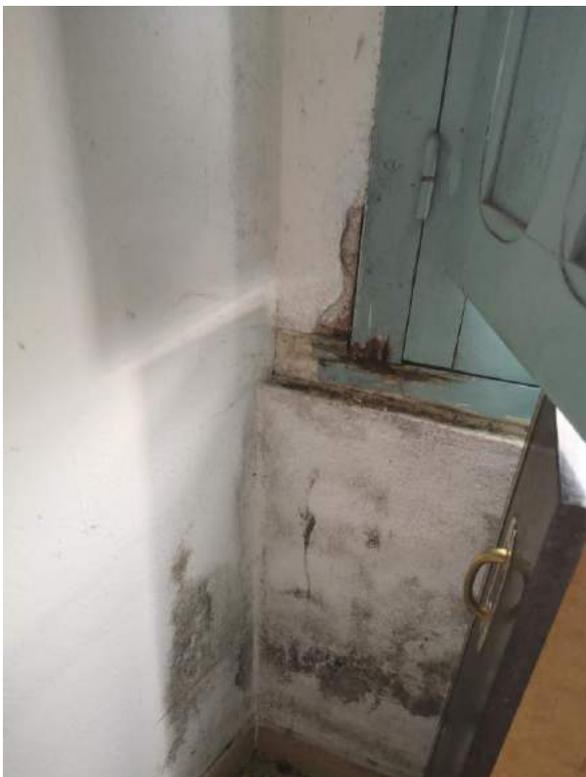
Foto 55 Particolare umidità di infiltrazione camera 2

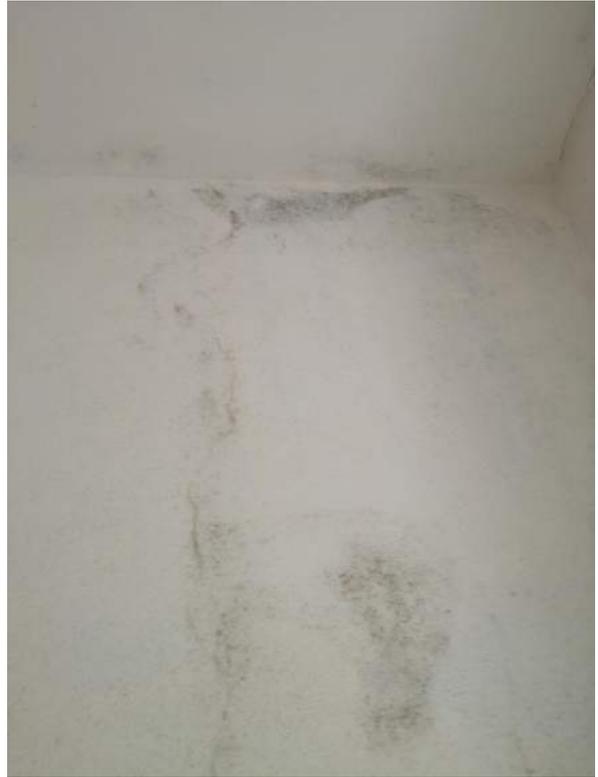
Foto 58 Particolare umidita murature e soffitto camera 2

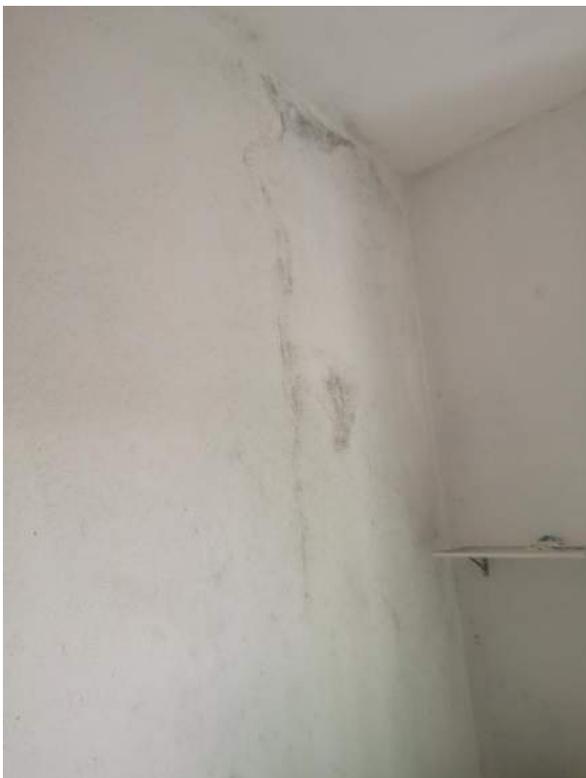
Foto 59 Particolare umidita murature e soffitto camera 2

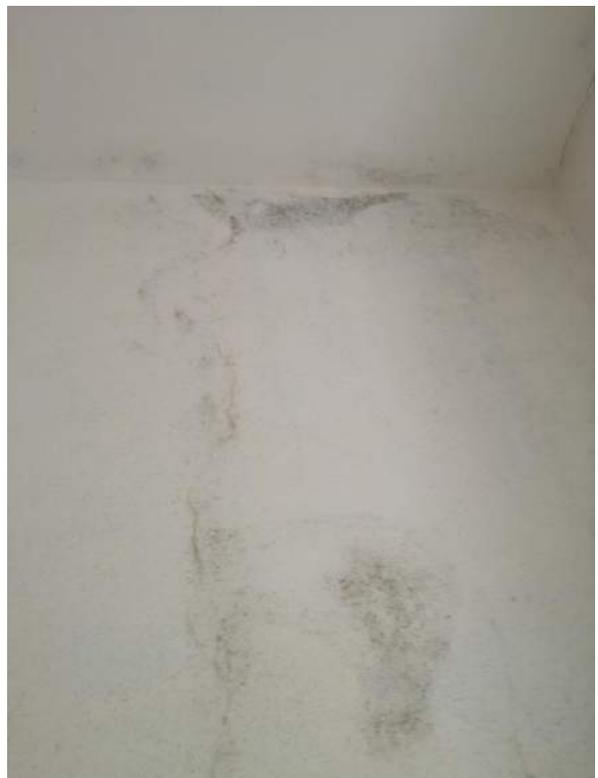
Foto 60 Particolare umidita murature e soffitto camera 2

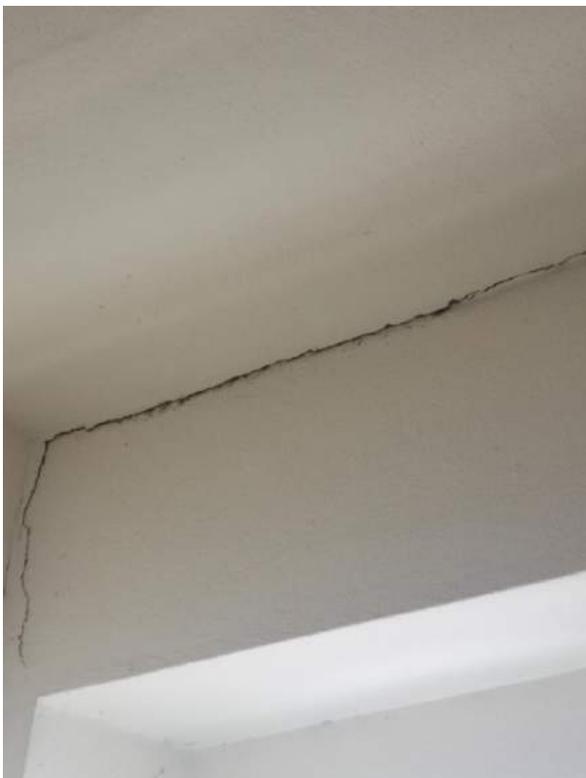
Foto 67 Particolare fessurazioni soffitto camera 3

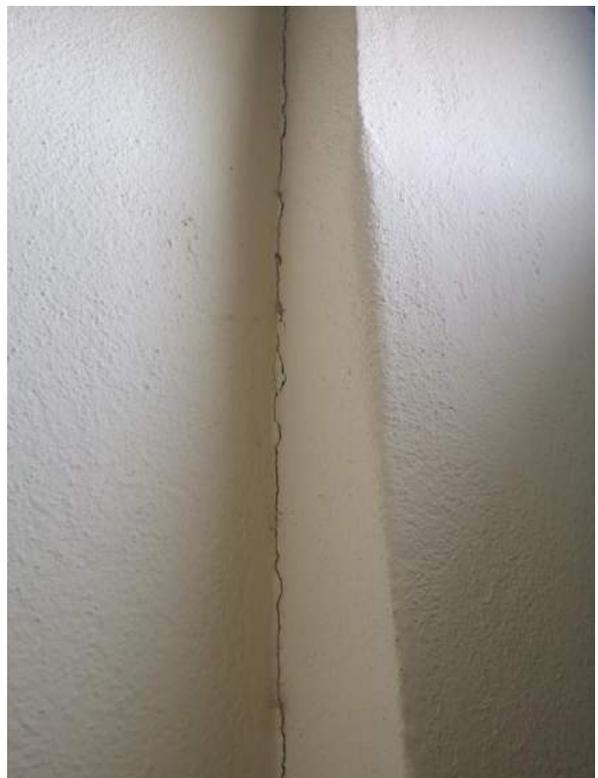
Foto 68 Particolare fessurazioni pareti camera 3

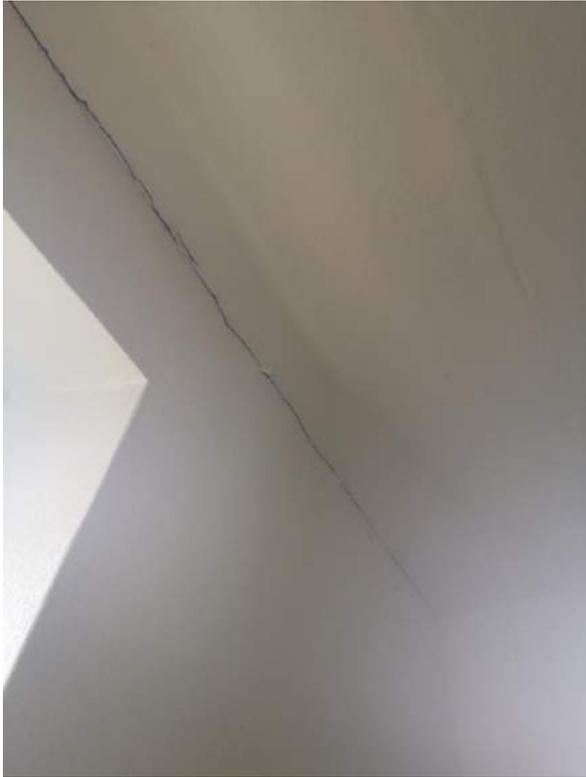
Foto 69 Particolare fessurazioni soffitto camera 3
