TRIBUNALE DI PARMA

Benvenuti Alessandro - n° 6/2022”

RELAZIONE DEL PERITO ESTIMATORE

DI TIPO RICETTIVO POSTO A TABIANO (PR)

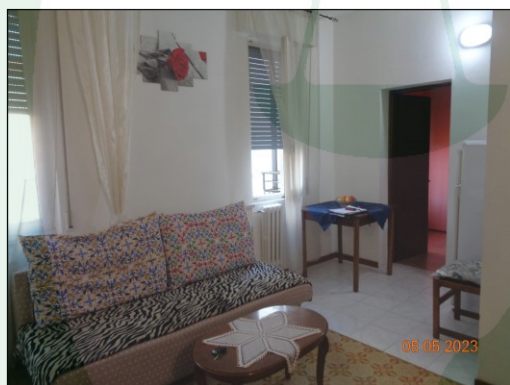
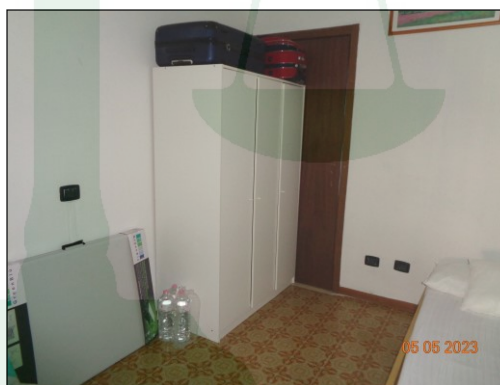
L'appartamento è difforme rispetto sia alle planimetrie allegate all'ultimo titolo edilizio, che a quella catastale; infatti, al monocale è stato aggiunto un ulteriore vano, annettendo a tale unità una delle camere da letto di pertinenza all'adiacente unità 5 che occupa lo spigolo nord ovest del fabbricato.

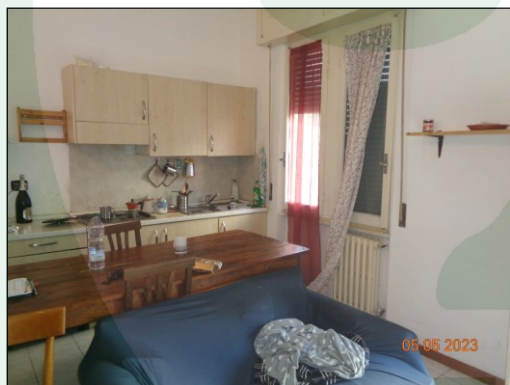
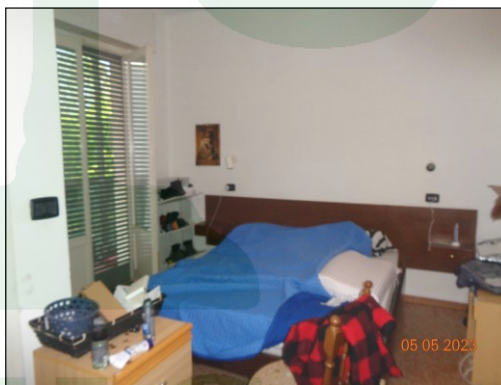
Le condizioni di manutenzione dell'appartamento sono discrete. Si segnala la presenza di esfoliazioni nel tinteggio in alcune porzioni dell'appartamento.

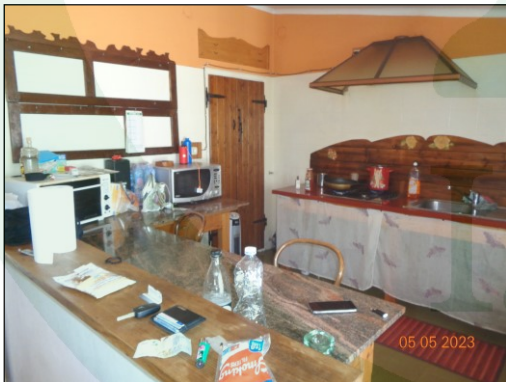
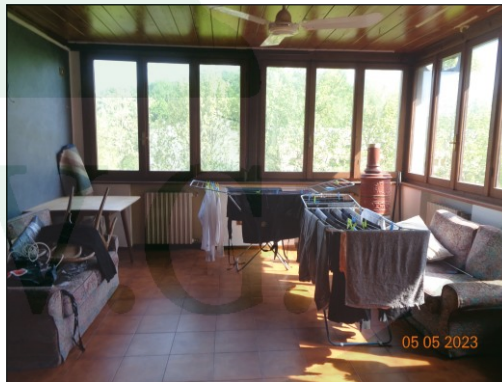
identificata come gioco bimbi e ripostiglio sono state rese un unico ambiente utilizzato come cucina - zona pranzo. Si segnala altresì un uso improprio di questi locali che non sono utilizzati come spazi comuni, ma come un'unità indipendente.

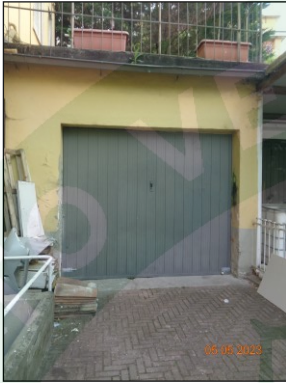
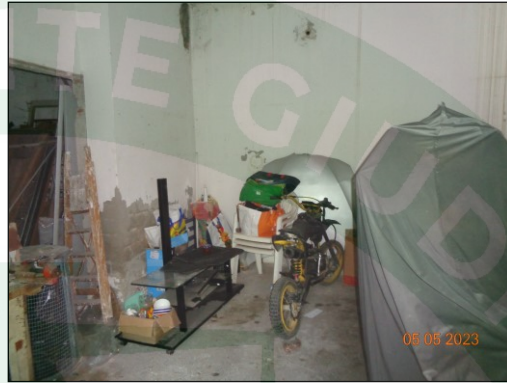
Le condizioni dell'autorimessa sono discrete con alcune porzioni dell'intonaco delle pareti danneggiate e le finiture piuttosto usurate. Si segnalano a soffitto nello spigolo sud-est del vano destinato ad autorimessa, problemi di esfoliazione del tinteggio, imputabili a probabili problemi di infiltrazione dalla porzione di giardino pensile soprastante l'autorimessa.
