# TRIBUNALE DI GENOVA

Sezione VII Civile  
Procedura Espropriativa n. 543/2023

## Documentazione fotografica

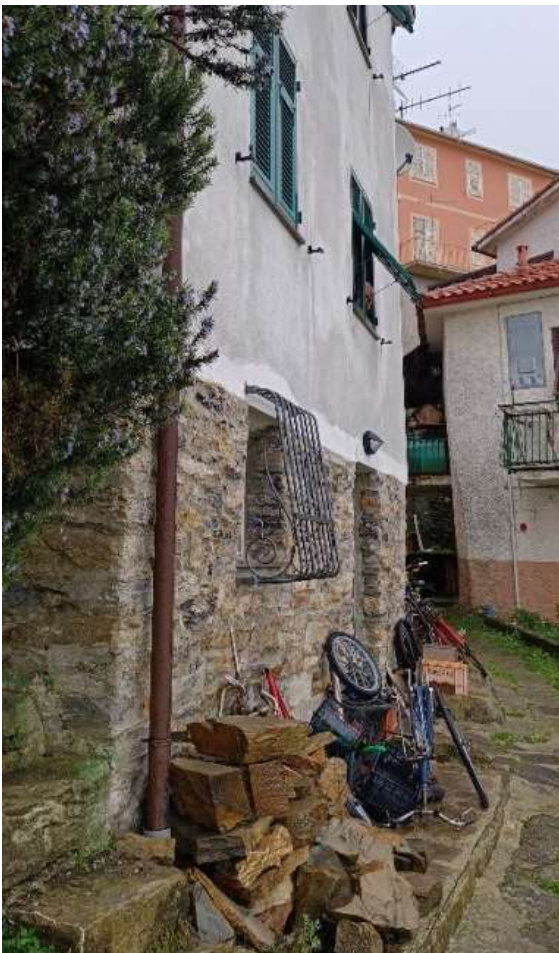
Foto 7 - Edificio in esame: a piano terra la porta e la finestra della cantina.

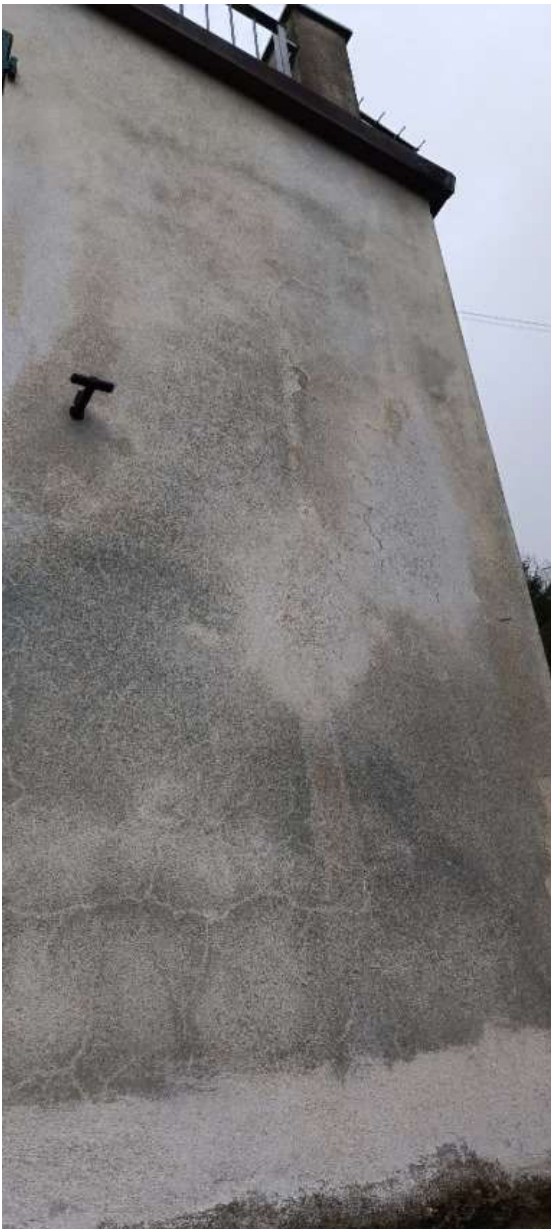
Foto 9 - Particolare della facciata ammalorata dall'umidità.

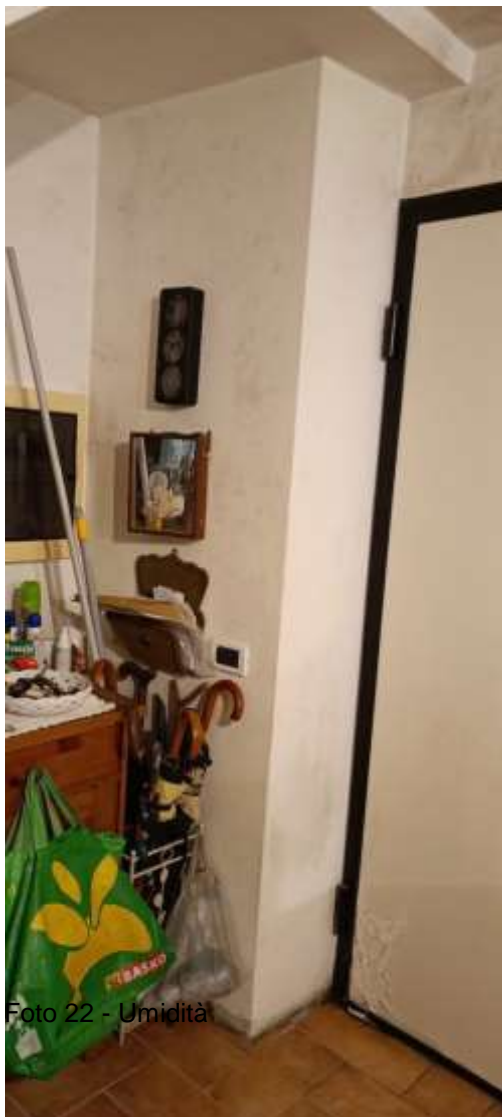
Foto 22 - Umidità

Foto 22 - Parete a lato dell'ingresso.

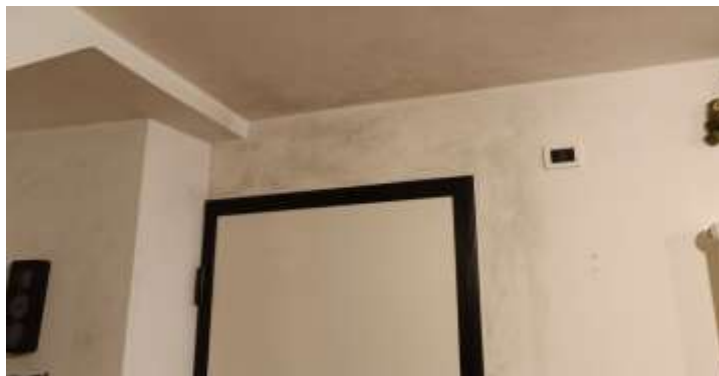
Foto 23 - Sopraporta ingresso.

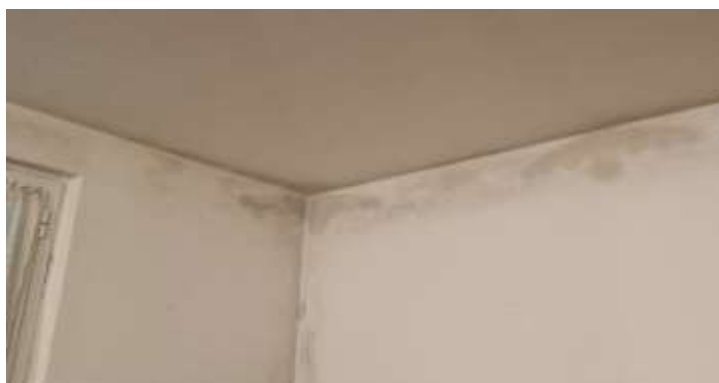
Foto 24 - Soffitto soggiorno.

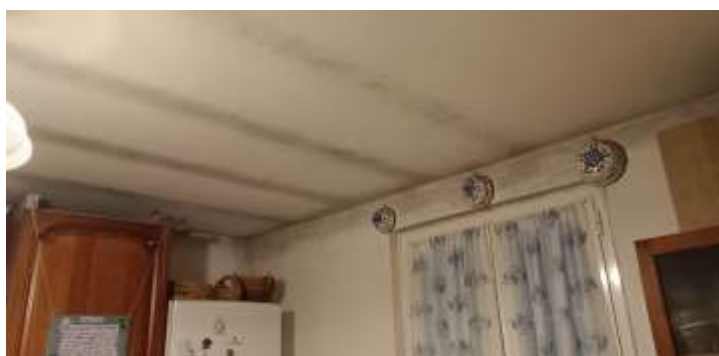
Foto 25 - Soffitto cucina.

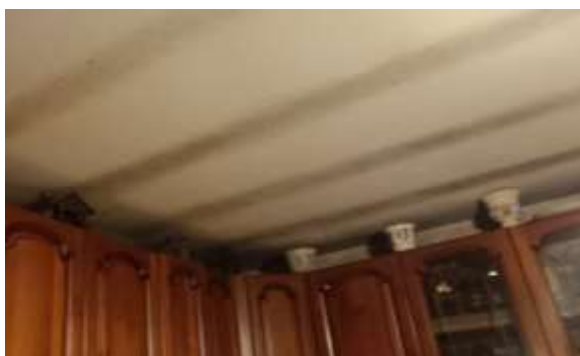
Foto 26 - Soffitto cucina.

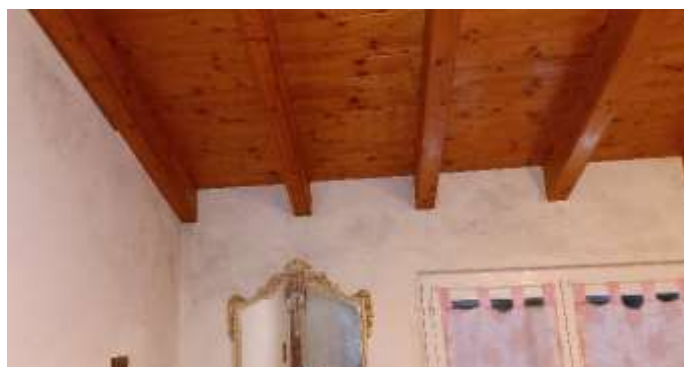
Foto 27 - Soffitto camera nord-est.

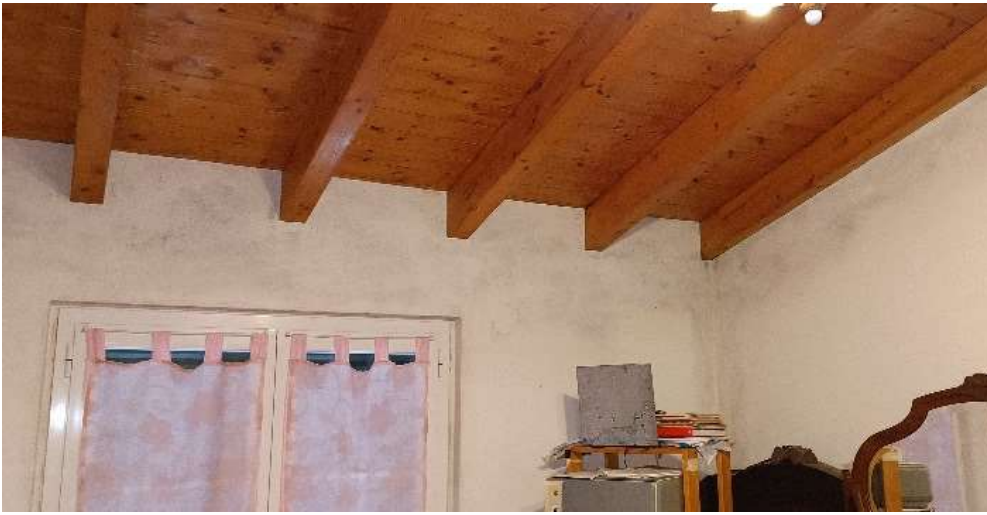
Foto 28 - Parete nord della camera nord-est.

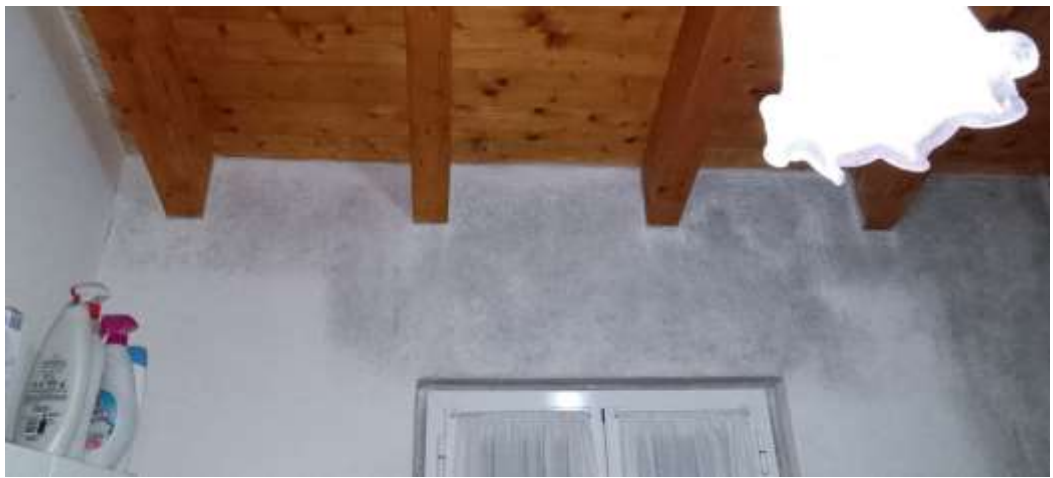
Foto 29 - Parete bagno piano 2°.

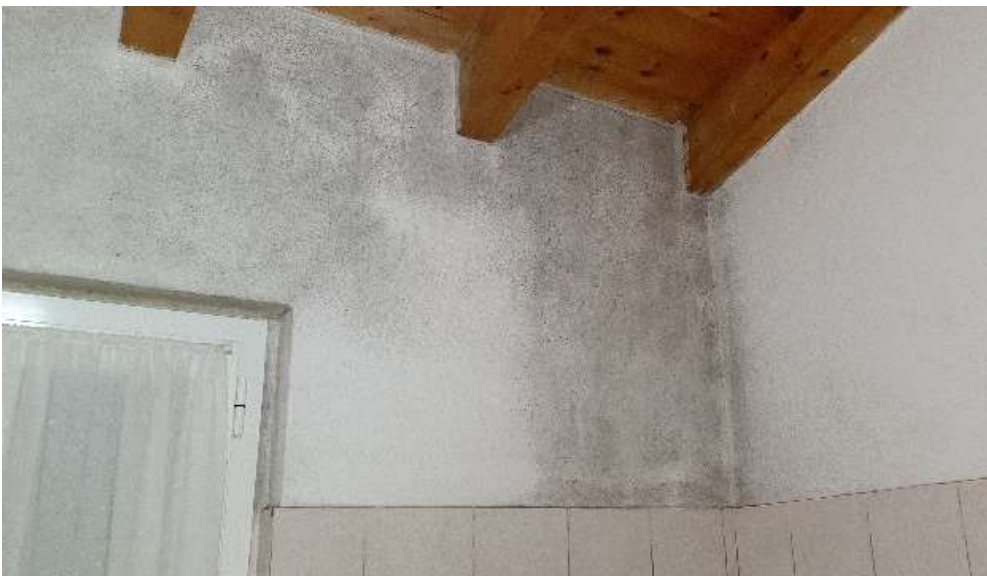
Foto 30 - Parete bagno piano 2°.
