TRIBUNALE DI BIELLA
Sezione Esecuzioni Immobiliari
Esecuzione Immobiliare R.G.E. n. 50/2022
Giudice dell'Esecuzione Dott. Emanuele Migliore
C.T.U. incaricato : Pozzo geom. Varniero

**RELAZIONE GEOLOGICA
CARATTERIZZAZIONE GEOTECNICA DEI TERRENI**

VERIFICA DI STABILITÀ DEL VERSANTE

**TRIBUNALE DI BIELLA
SEZIONE ESECUZIONI IMMOBILIARI
ESECUZIONE IMMOBILIARE R.G.E. n. 50/2022
GIUDICE DELL'ESECUZIONE DOTT. EMANUELE MIGLIORE
C.T.U. INCARICATO : POZZO GEOM. VARNIERO**

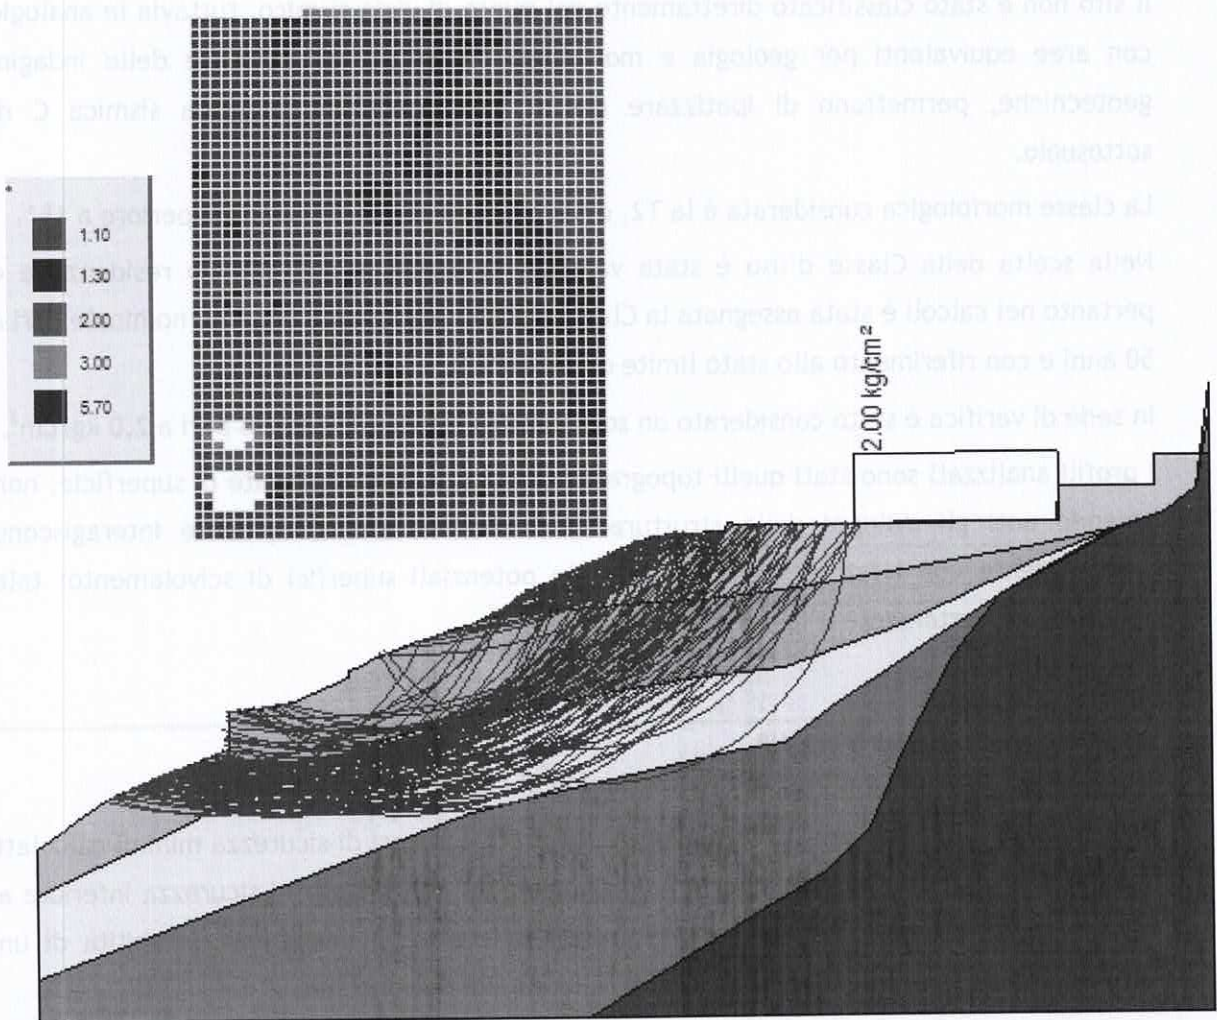
Superfici calcolate	219
Fs minimo calcolato	0.60

Metodo	Sezione Nord	Sezione Sud
Fellenius	0.6	0.67
Biacchi	0.6	0.67
Jamru	0.71	1.19
Hoegentoren e Price	0.6	0.67
Sarna	1.00	1.00

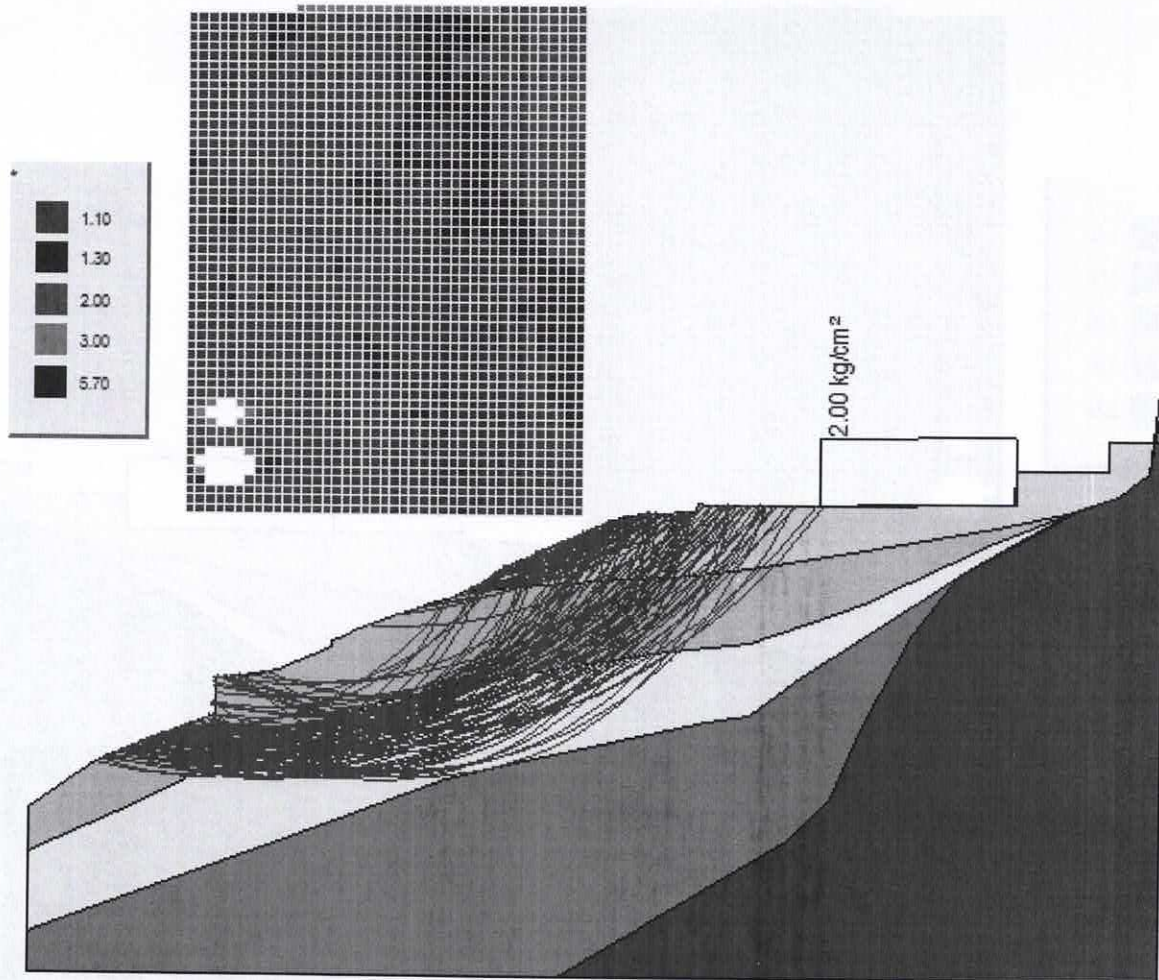
• Sezione Nord - Metodo di Bishop

Superfici calcolate	219
Fs minimo calcolato	0.60

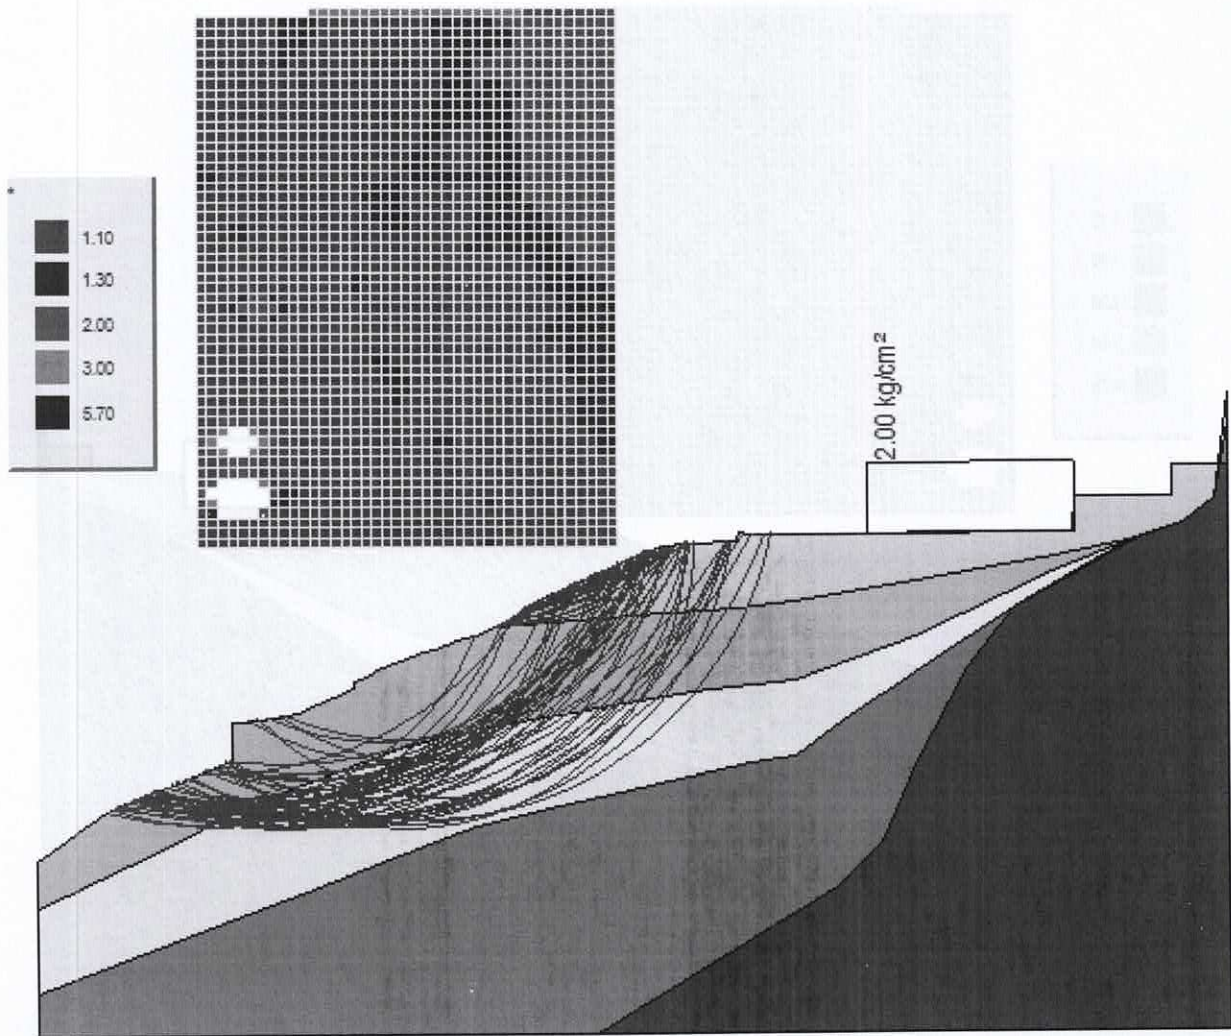
• Sezione Nord - Metodo di Jambu

Superfici calcolate	219
Fs minimo calcolato	0.71

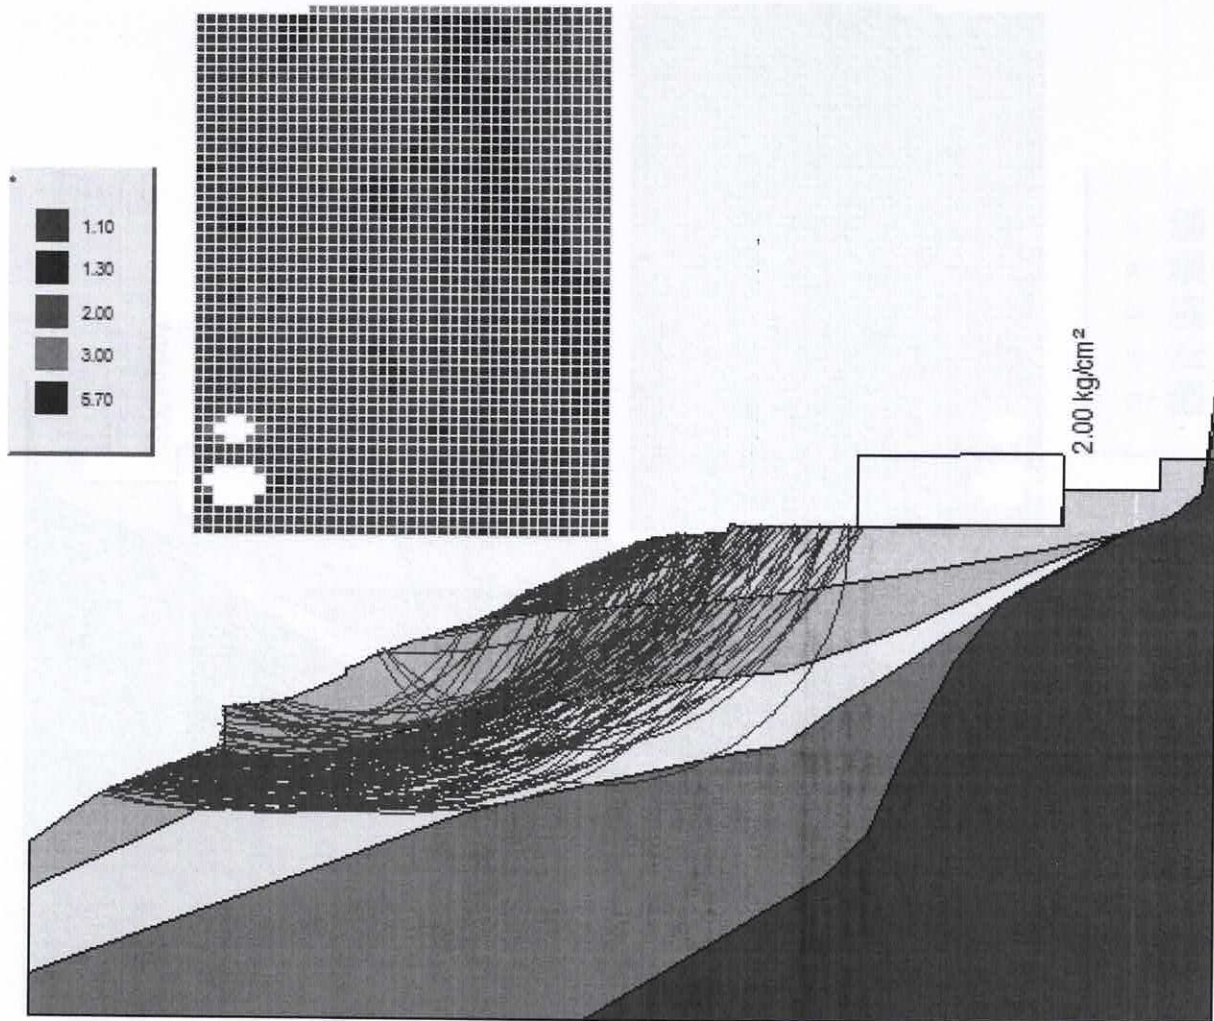
• Sezione Nord - Morgenstern e Price

Superfici calcolate	219
Fs minimo calcolato	0.60

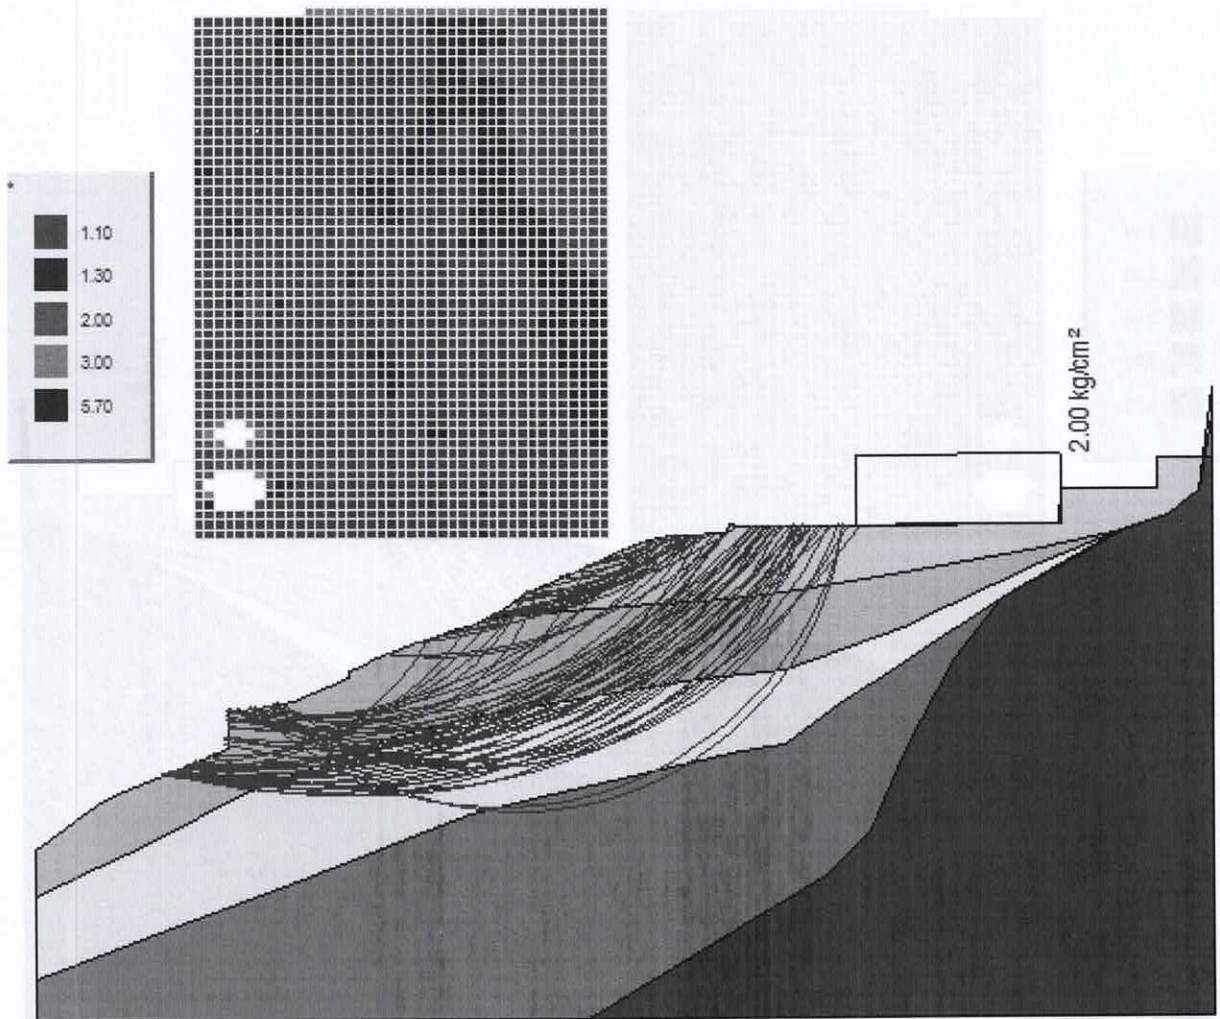
• Sezione Nord - Sarma

Superfici calcolate	219
Fs minimo calcolato	1.00

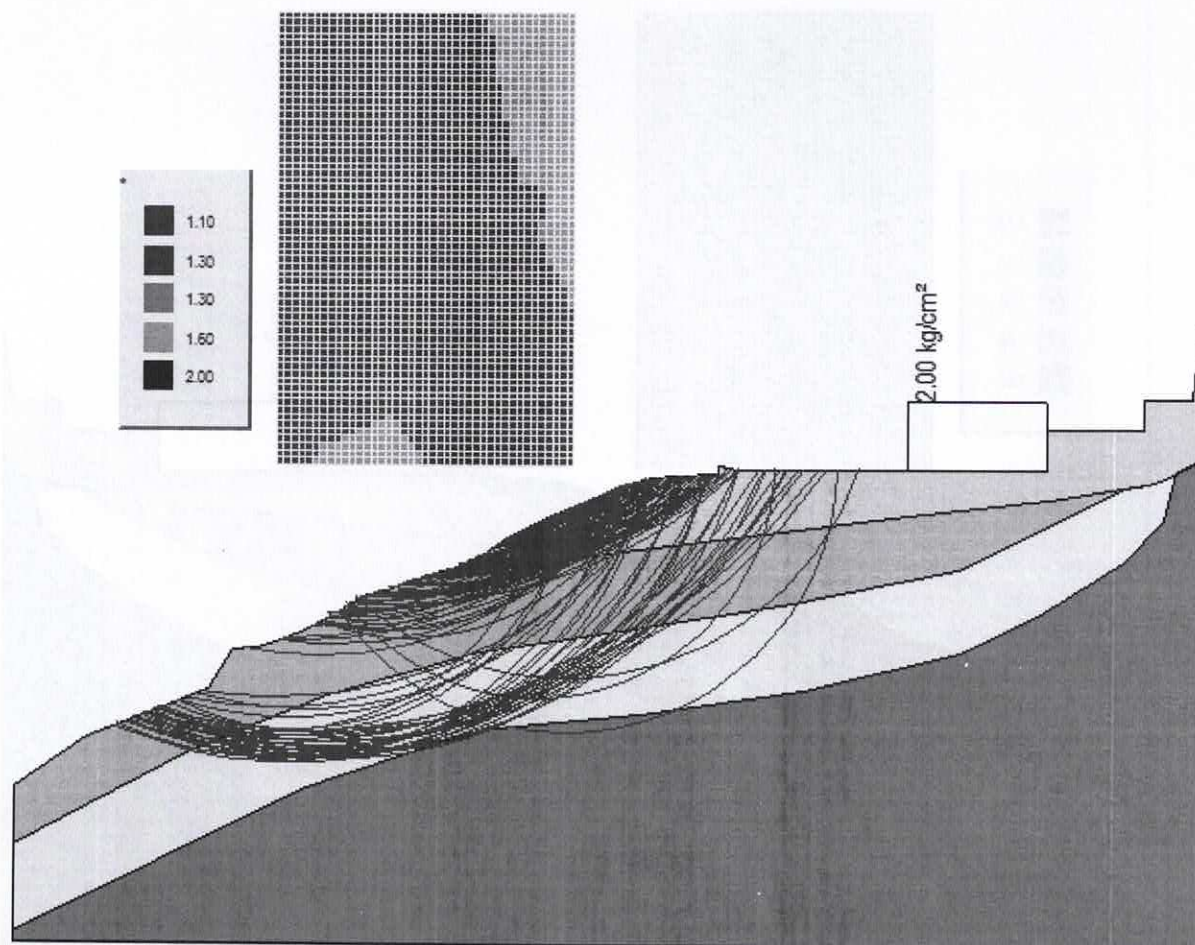
• Sezione Sud - Fellenius

Superfici calcolate	221
Fs minimo calcolato	0.67

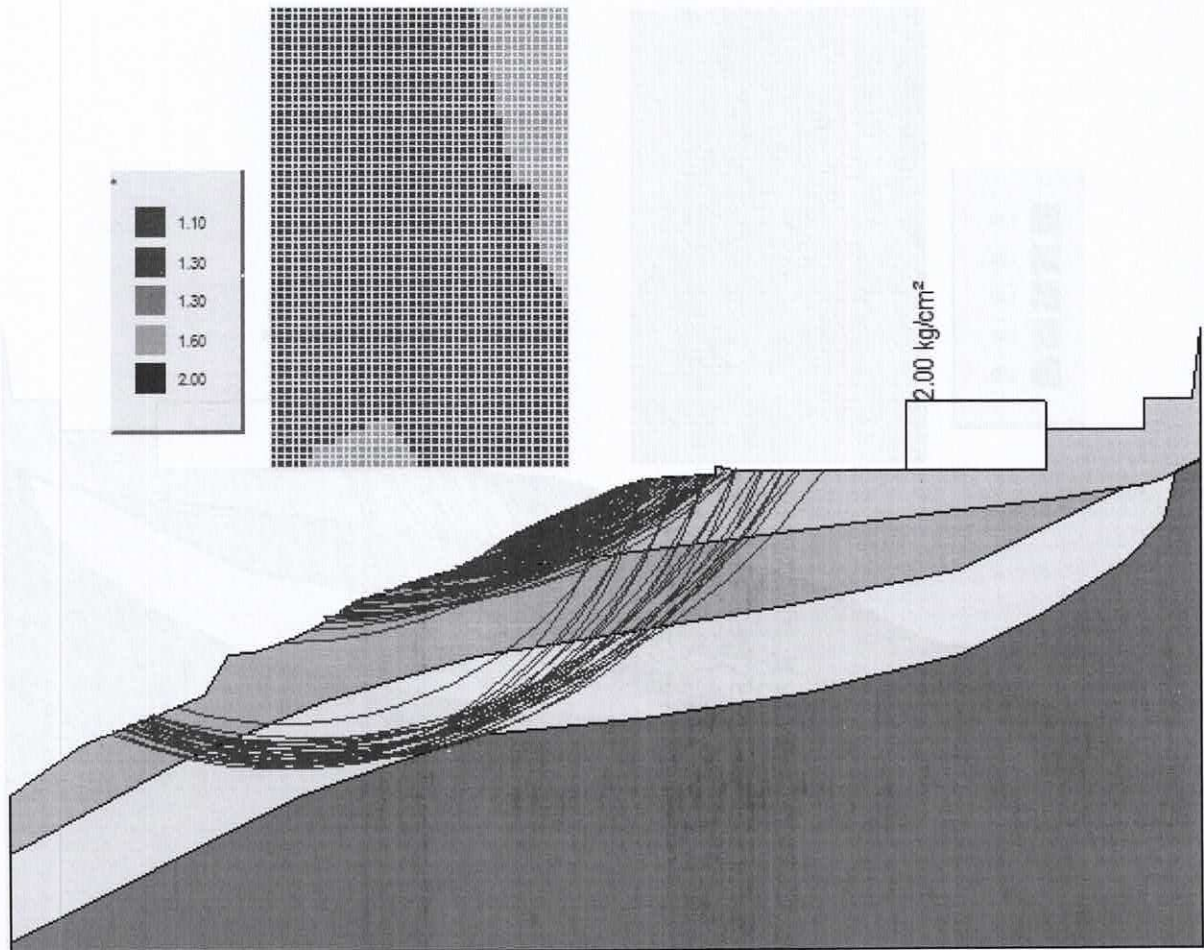
• Sezione Sud - Bishop

Superfici calcolate	221
Fs minimo calcolato	0.67

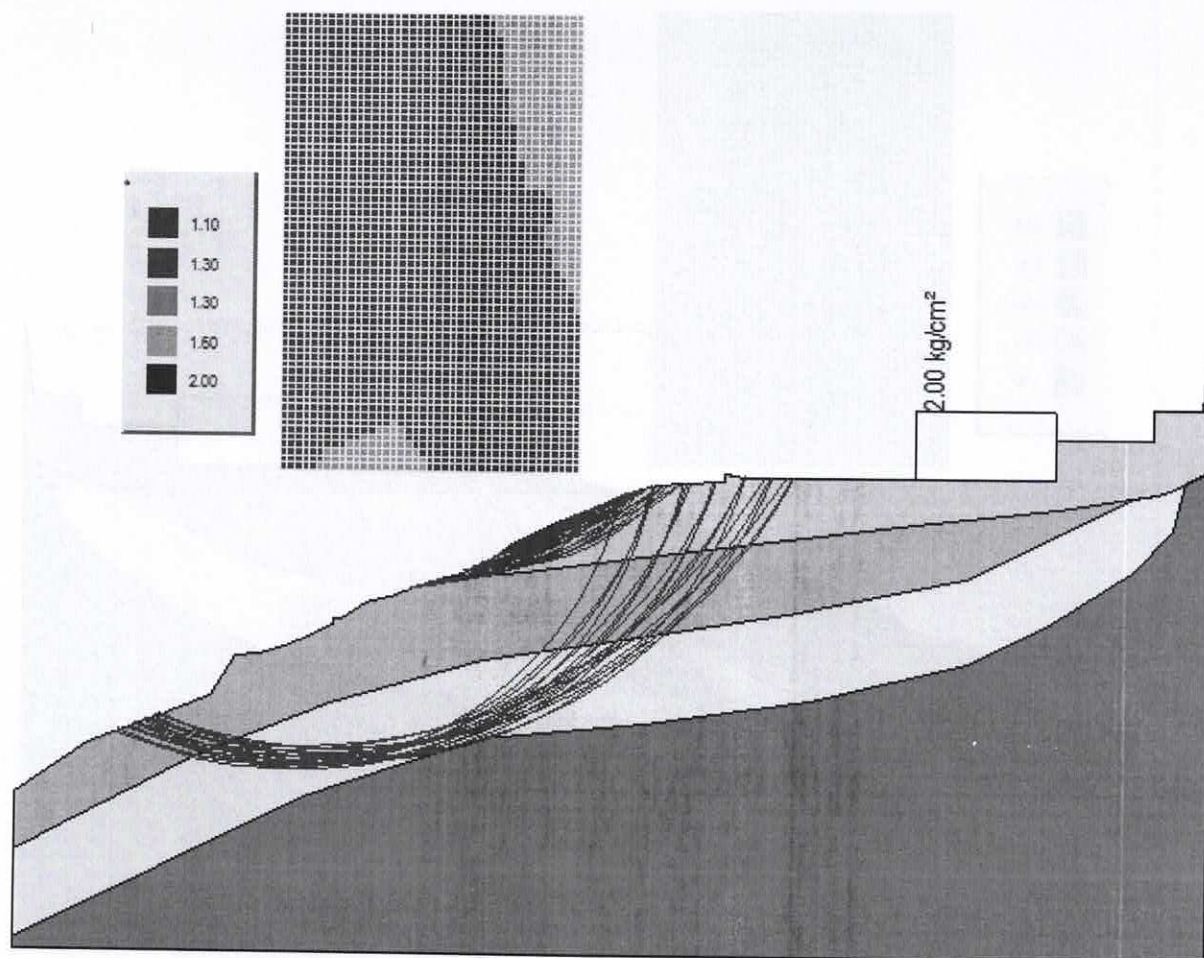
• Sezione Sud - Jambu

Superfici calcolate	221
Fs minimo calcolato	0.79

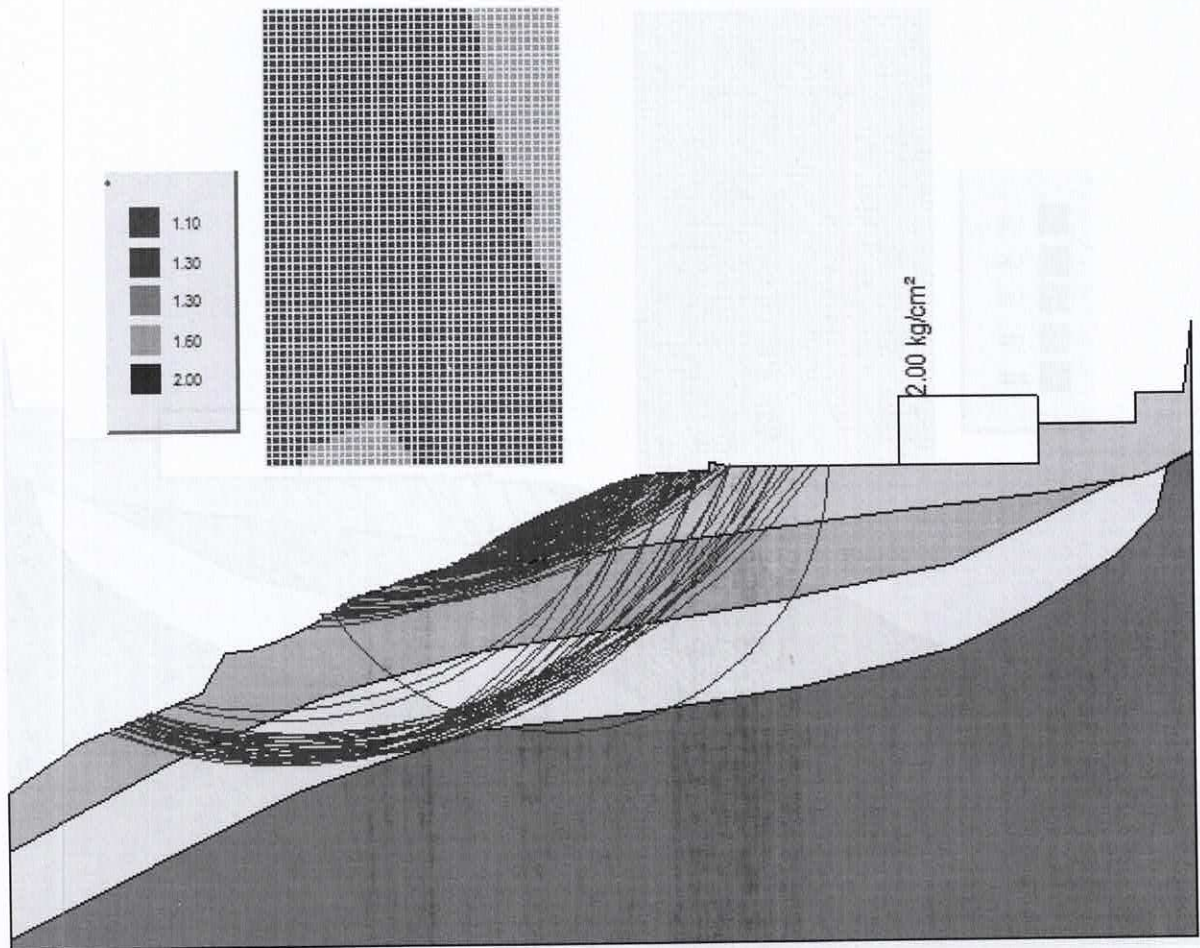
• Sezione Sud - Morgenstern e Price

Superfici calcolate	221
Fs minimo calcolato	0.67

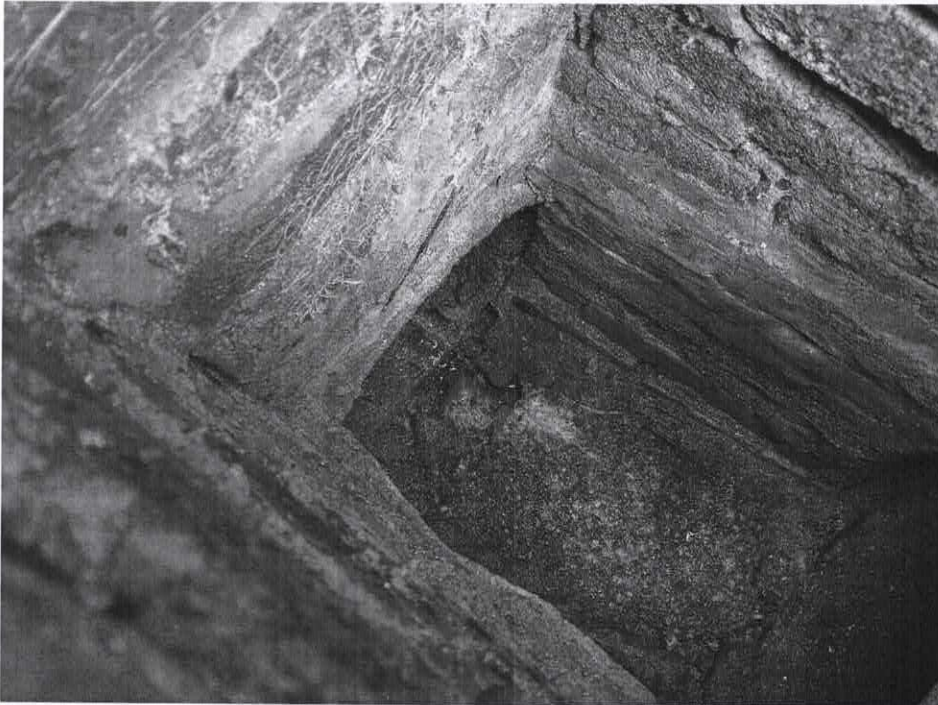
Il collettore fognario allaccia numerose abitazioni di frazione Rubiola ed è di antica costruzione. E' stato possibile sollevare la lastra di copertura di uno dei pozzetti del vicolo pedonale ed osservare che il fondo scorrevole è piuttosto eroso e con ogni probabilità sede di perdite che si infiltrano nel sottosuolo, dando origine a problematiche di natura igienico-sanitaria. Il condotto, oltre che dai reflui fognari, è percorso dagli scarichi di acque meteoriche provenienti da alcuni fabbricati e cortili della frazione e può essere percorso anche dalle acque della roggia molinaria comunale. In occasione di eventi meteorici di rilievo il condotto si è dimostrato di sezione insufficiente a smaltire la portata idraulica e le acque sono fuoriuscite dai pozzetti: ruscellando verso valle hanno interessato l'area pertinenziale dell'abitazione (██████████) scavando buche e solchi, depositando immondizie varie, insudiciando le aree di reflui fognari. Alla precaria situazione della linea fognaria si deve aggiungere che alcuni dei cortili e dei tetti soprastanti il vicolo scaricano le acque direttamente sul sedime del vicolo e non nella fognatura, come sarebbe opportuno. Le acque rilasciate sul vicolo scendono sull'area pertinenziale dell'abitazione, portando altre erosioni, ristagni d'acqua e comparsa di umidità e muffe sui manufatti. Segni dell'azione dannosa delle acque sono rilevabili presso il pozzetto interrato ad Ovest dell'edificio, intorno al quale il terreno è stato eroso ed abbassato di circa 25-30 cm, e presso la cordolatura cementizia del cortile Sud, dove il manufatto risulta fratturato e disarticolato.

Foto n°6: pozzetto fognario, fondo scorrevole eroso

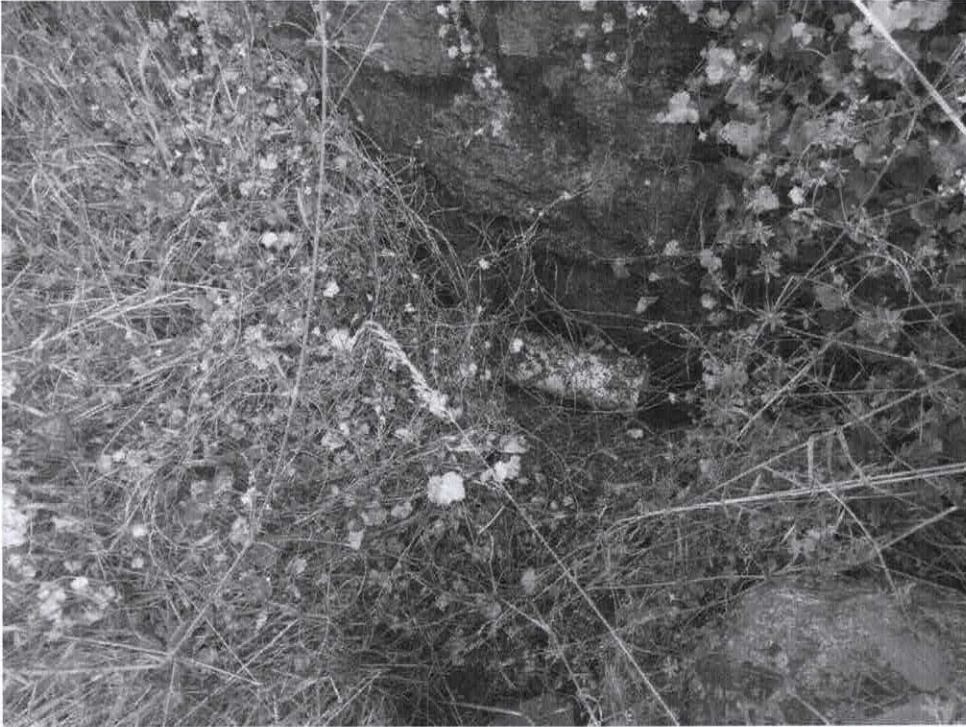
Foto n°7: tubo pluviale che scarica sul sedime del vicolo

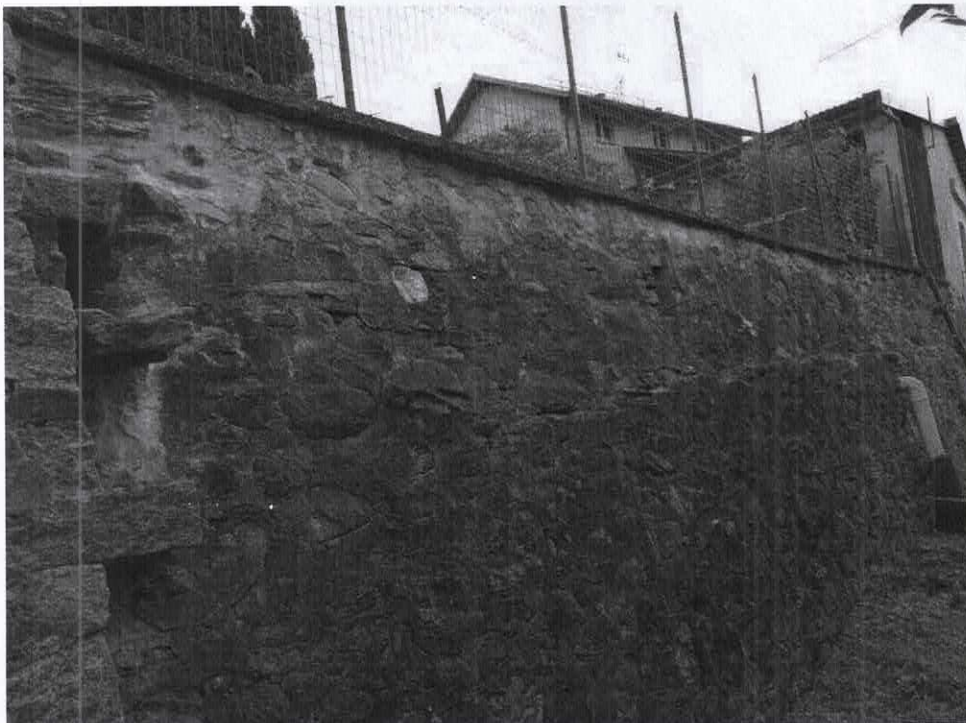
Foto n°8: doccioni e finestre nel muro che scaricano sul sedime del vicolo

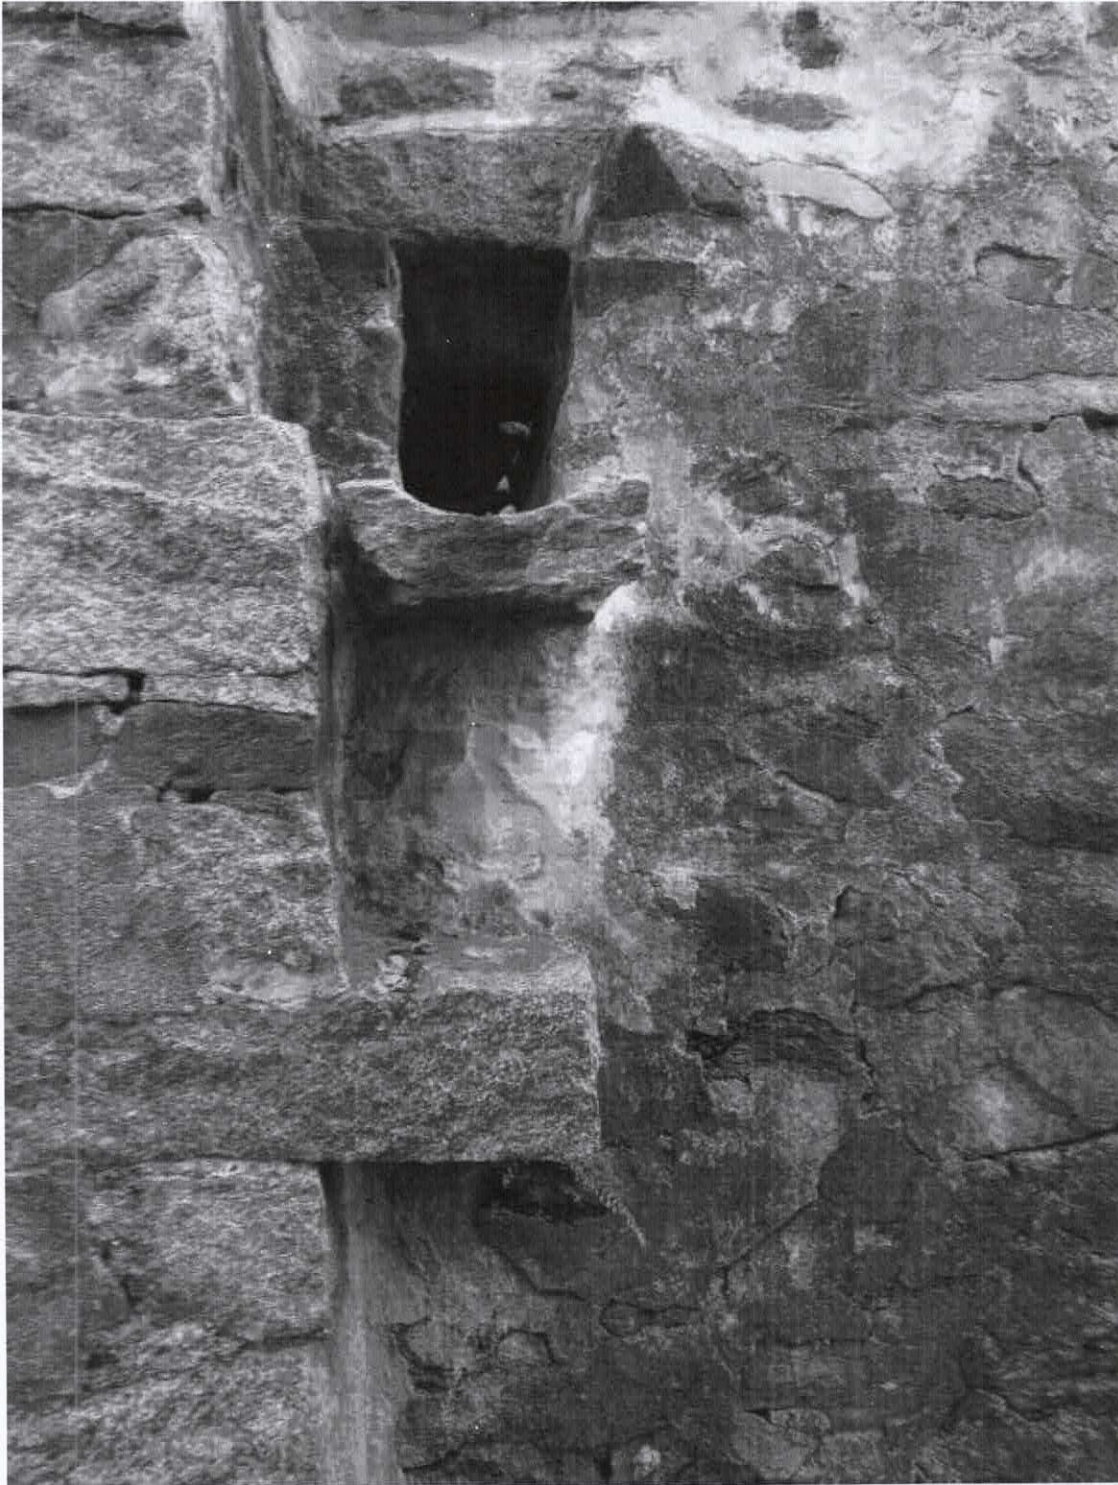
Foto n°11: particolare doccione di scarico sul vicolo

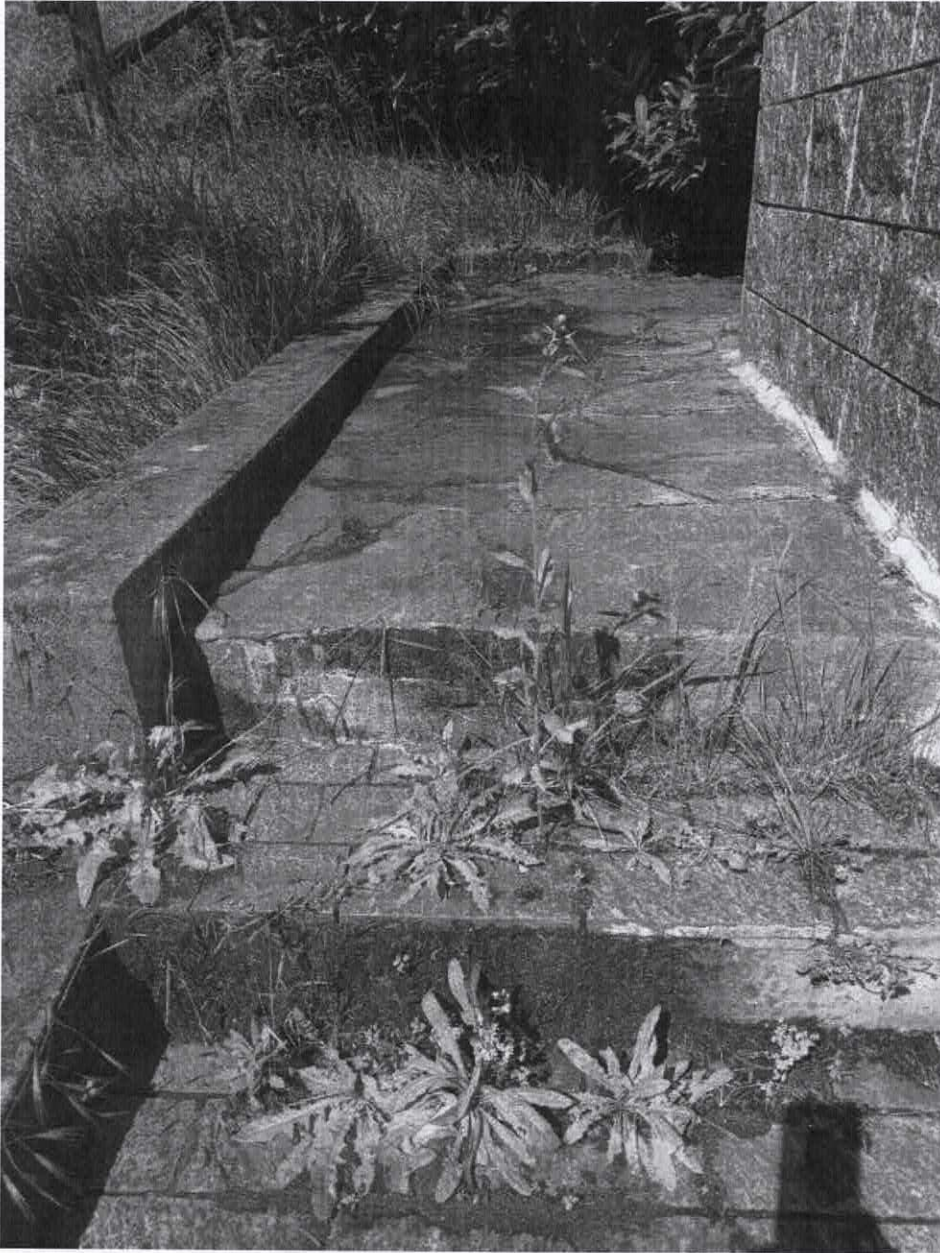
Foto n°12: ristagni d'acqua piovana e muffe presso il lastricato perimetrale dell'edificio

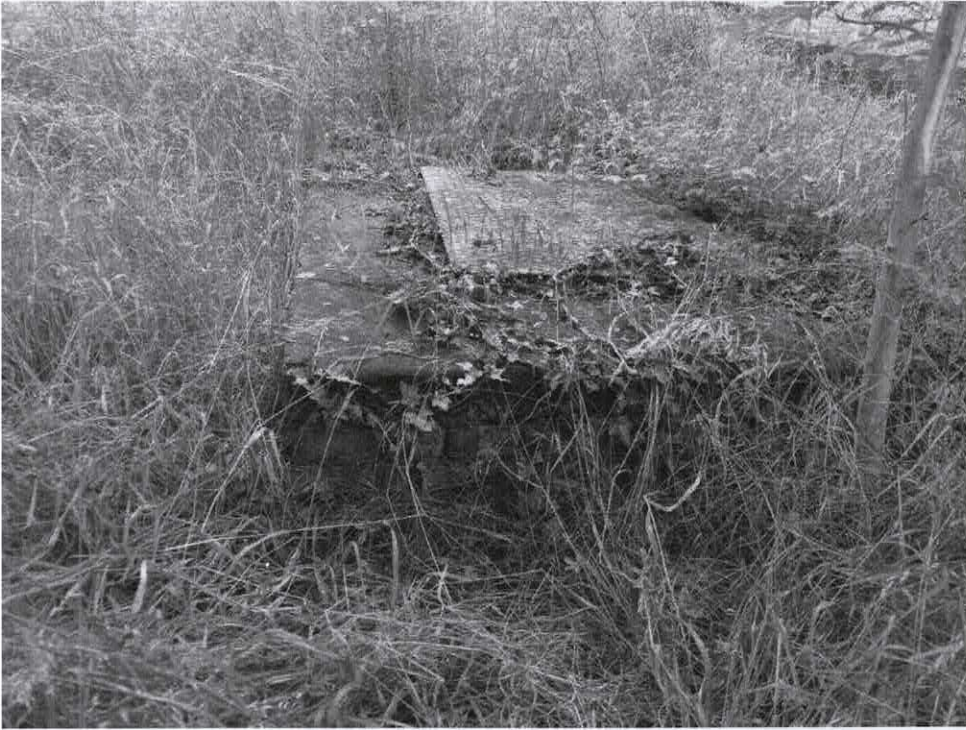
Foto n°13: erosione del terreno intorno al pozzetto Ovest

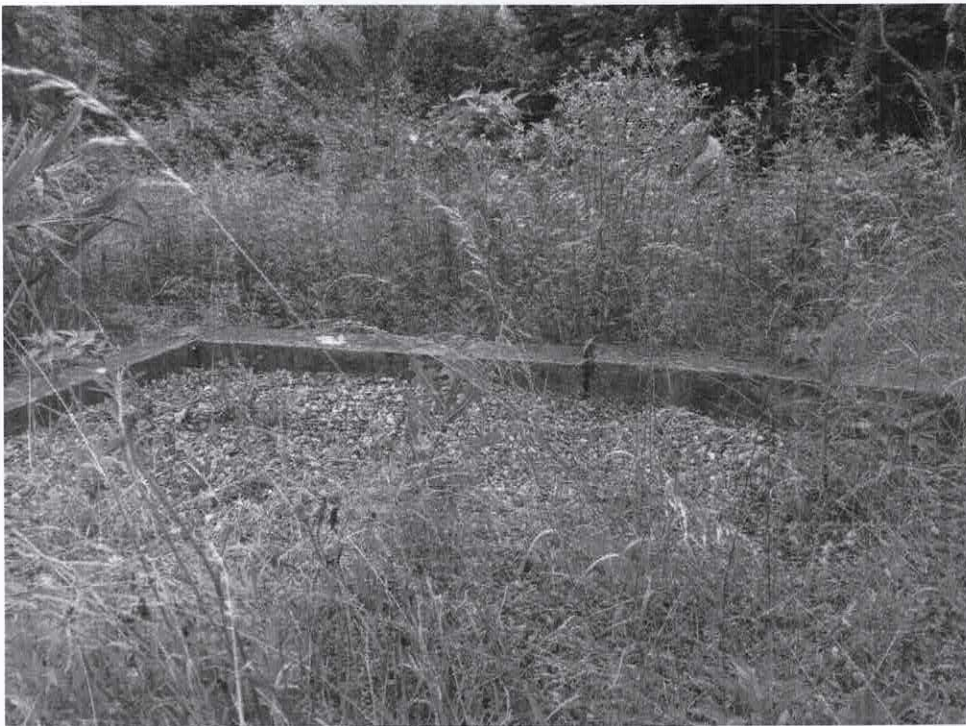
Foto n°14: cordolatura del cortile Sud fratturata e disarticolata

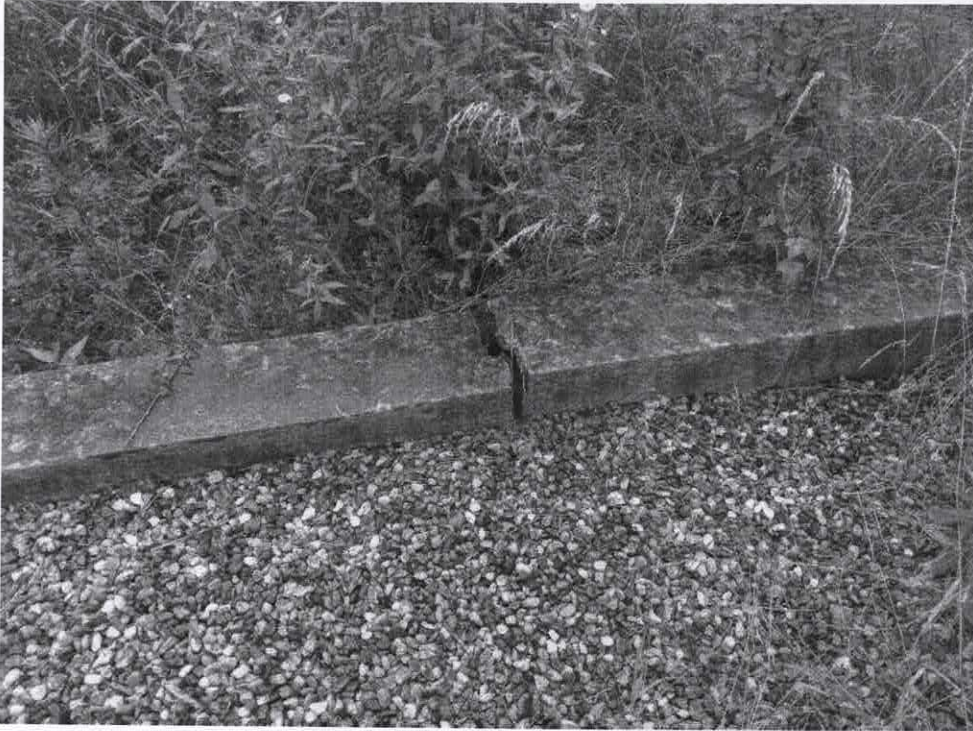
Foto n°15: dettaglio frattura cordolatura della foto precedente

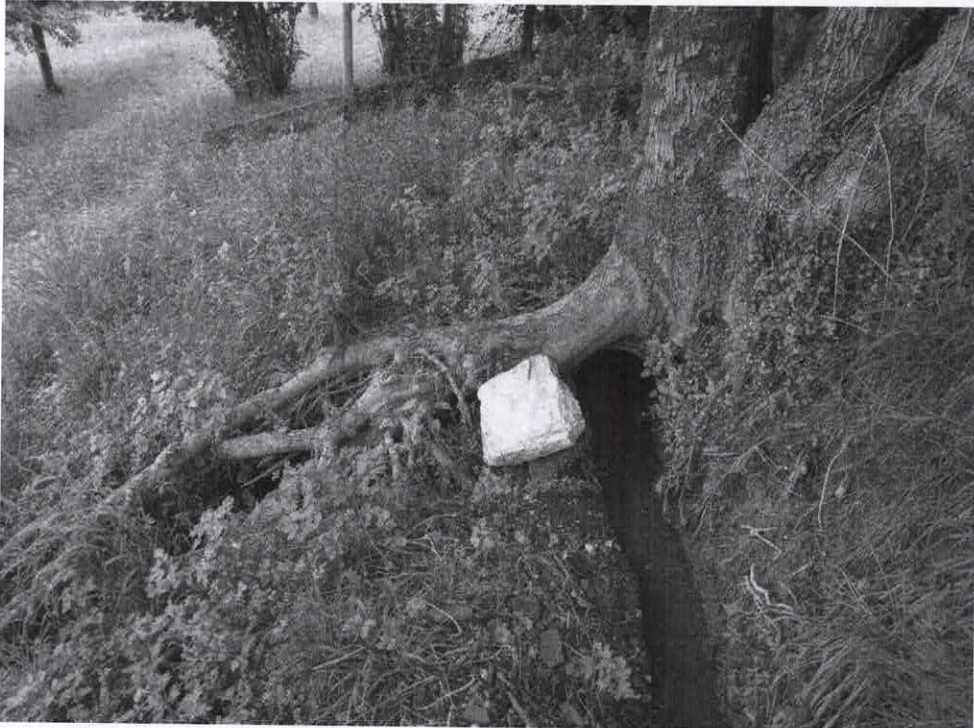
Foto n°16: punto di venuta a giorno della condotta fognaria, presso il vertice SO dell'area pertinenziale

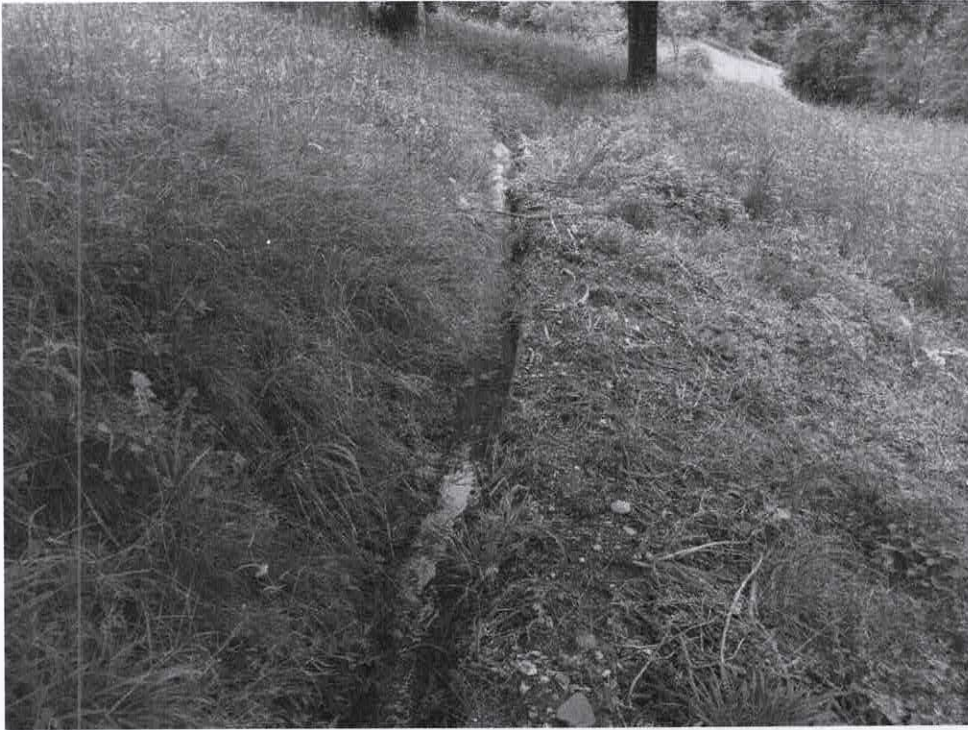
Foto n°17: cunetta in terra percorsa dai reflui fognari

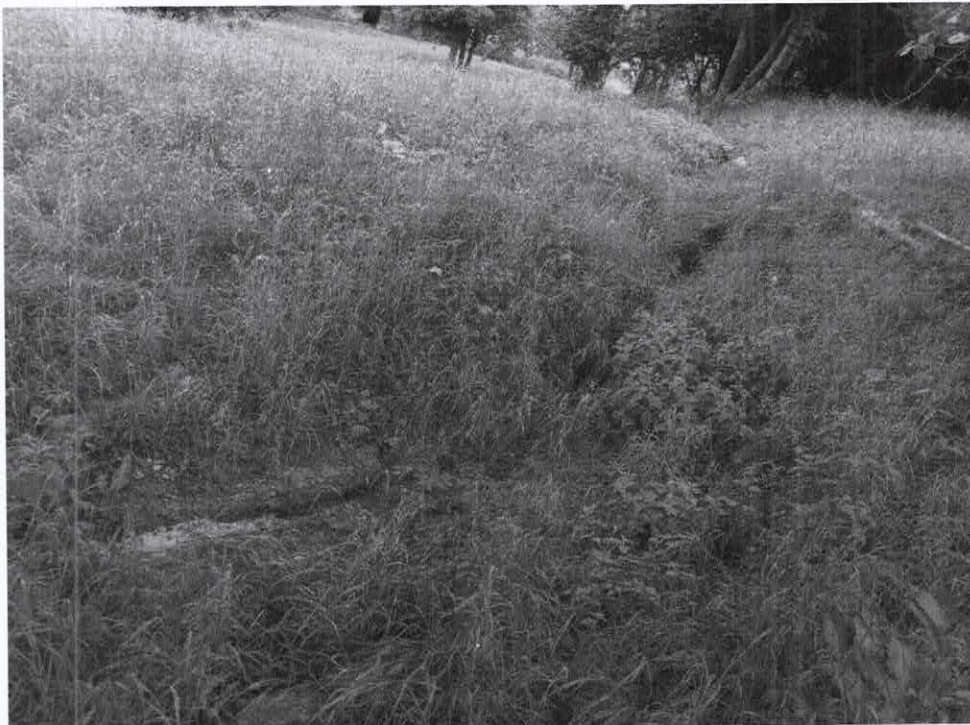
Foto n°18: reflui fognari che percorrono il versante prativo

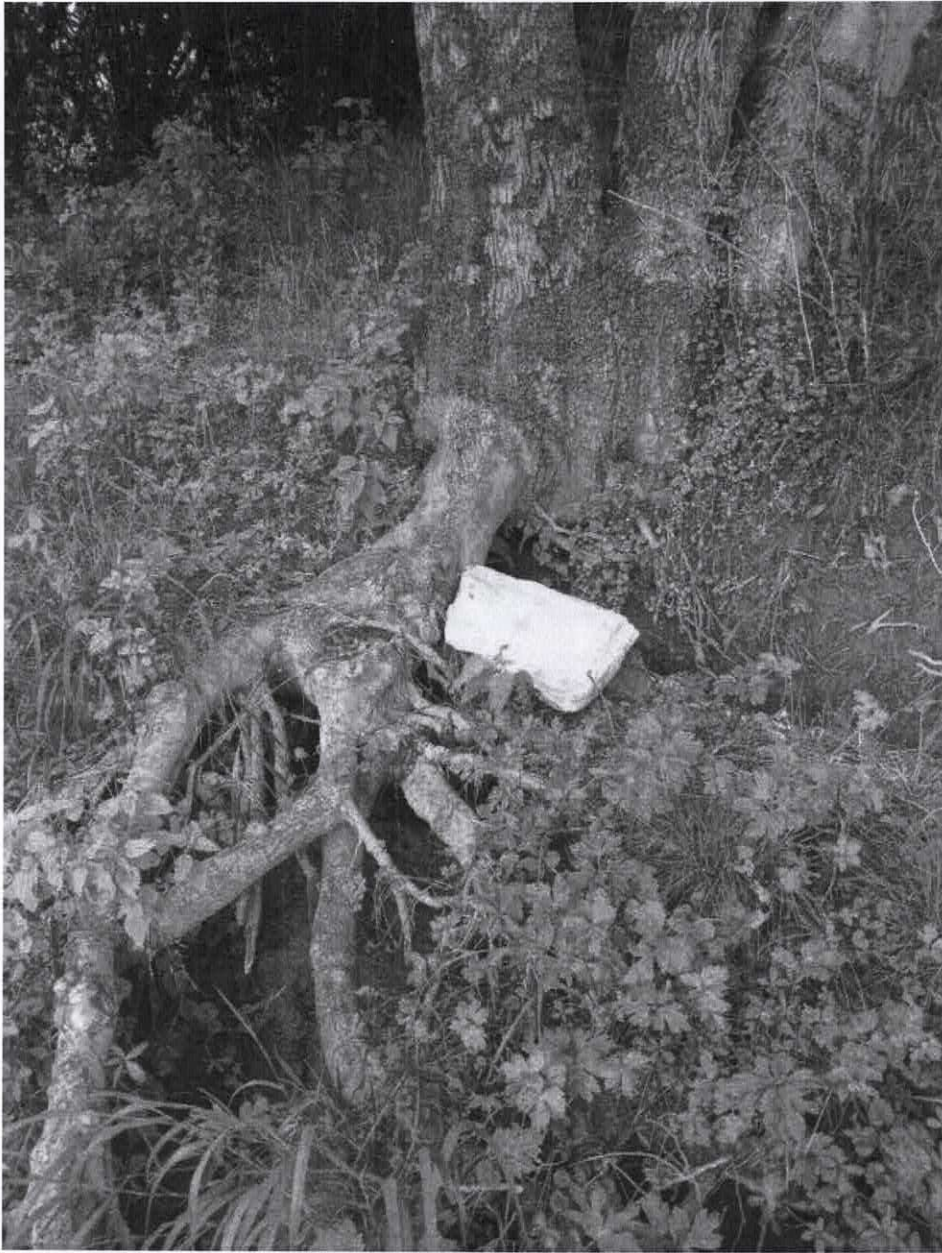
Foto n°19: erosioni localizzate a valle del punto di sbocco della tubazione fognaria

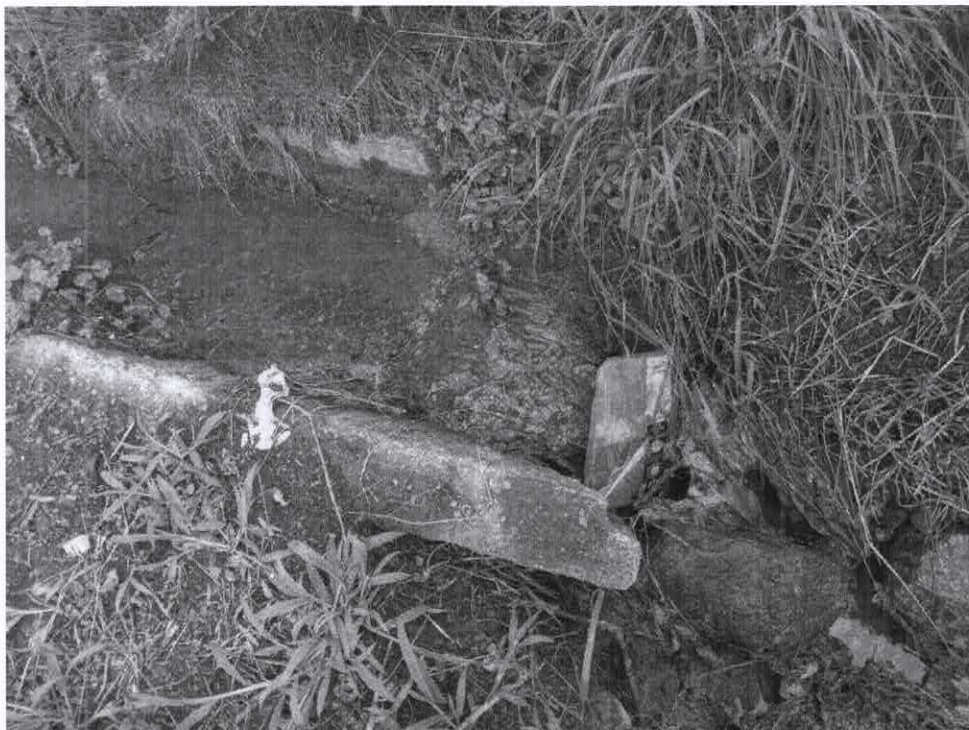
Foto n°20: materiale depositato dai reflui fognari
