TRIBUNALE DI BIELLA
Sezione Esecuzioni Immobiliari
Esecuzione Immobiliare R.G.E. n. 50/2022
Giudice dell'Esecuzione Dott. Emanuele Migliore
C.T.U. incaricato : Pozzo geom. Varniero

**RELAZIONE GEOLOGICA
CARATTERIZZAZIONE GEOTECNICA DEI TERRENI**

VERIFICA DI STABILITÀ DEL VERSANTE

**TRIBUNALE DI BIELLA
SEZIONE ESECUZIONI IMMOBILIARI
ESECUZIONE IMMOBILIARE R.G.E. n. 50/2022
GIUDICE DELL'ESECUZIONE DOTT. EMANUELE MIGLIORE
C.T.U. INCARICATO : POZZO GEOM. VARNIERO**

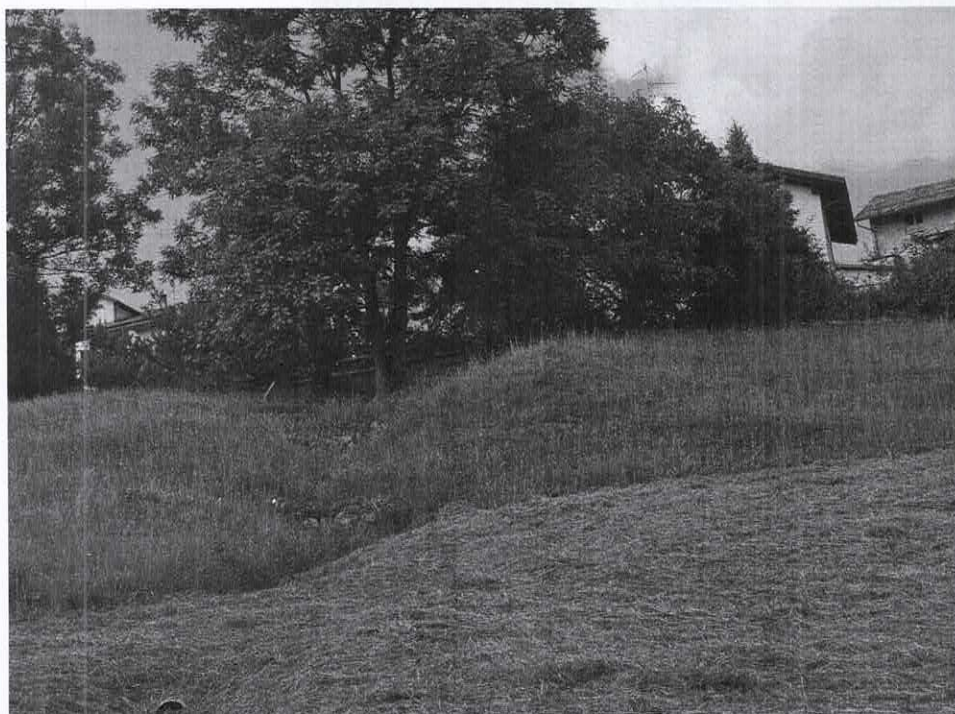
Foto n°21: il colatoio percorso dai reflui fognari

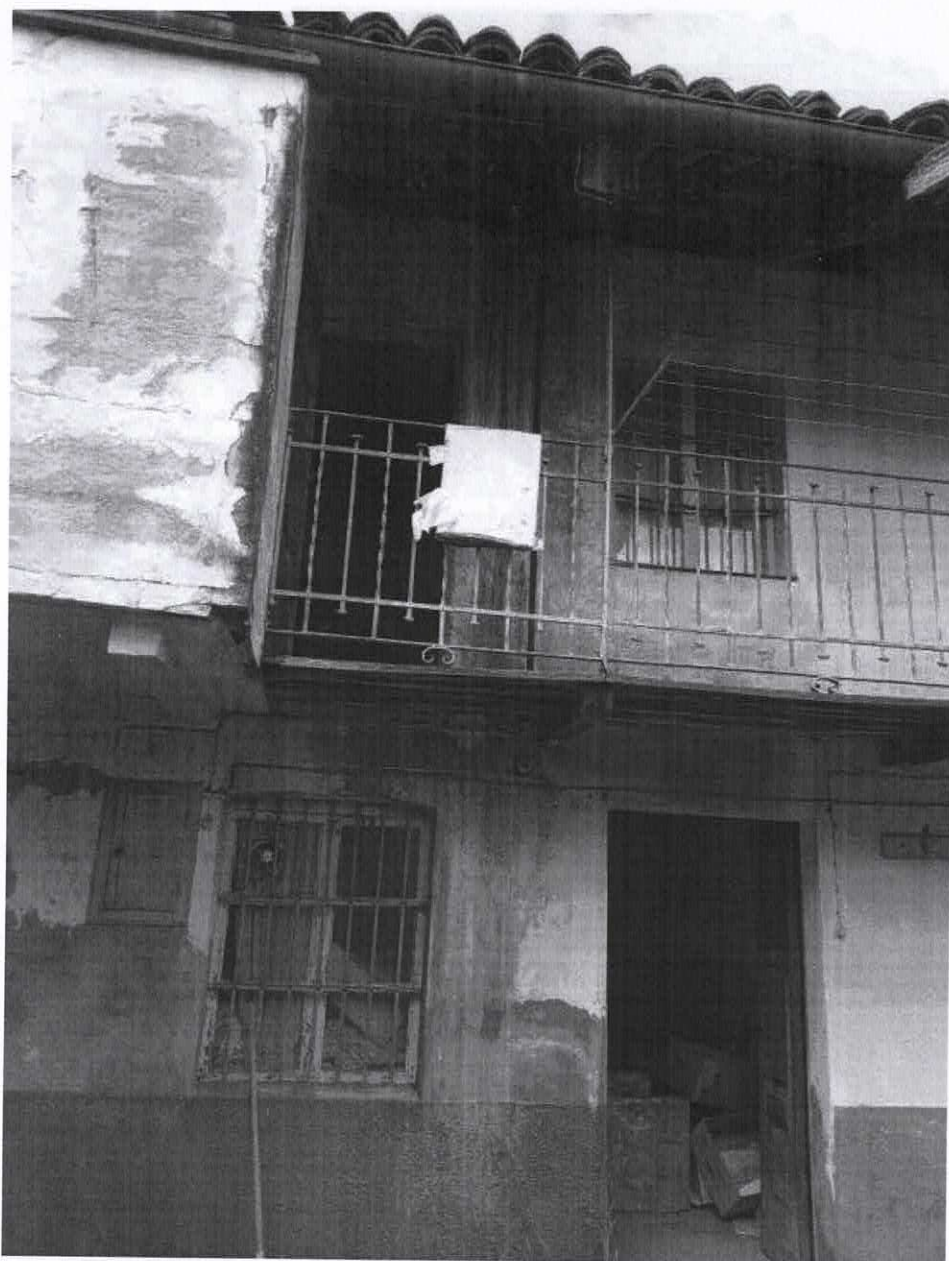
Foto n°22: edificio civico n°126, colature d'acqua proveniente dal tetto e muffe sulla facciata

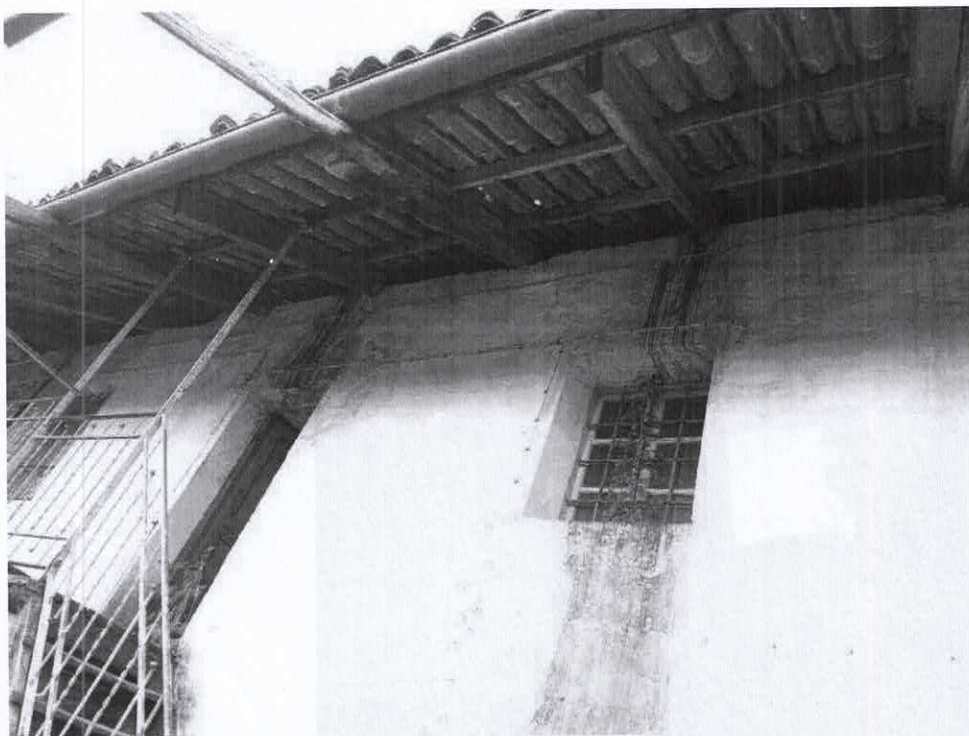
Foto n°23: colature d'acqua proveniente dal tetto e muffe sulla facciata

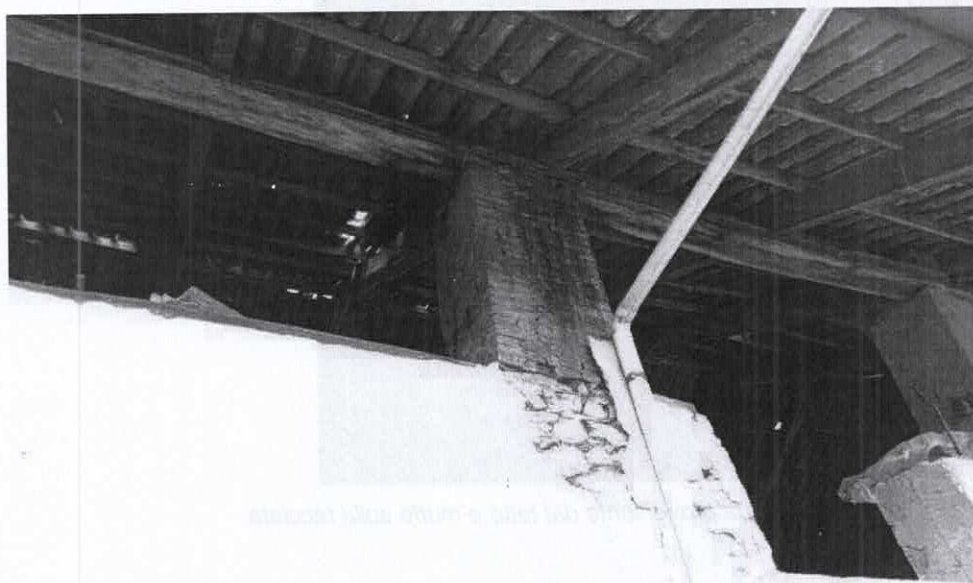
dilavamento delle acque sta portando alla caduta di frammenti murari, alla quale seguirà nel tempo il crollo di porzioni più estese a causa dell'evolversi del danneggiamento murario. Anche i solai di copertura del piano primo risultano danneggiati: è visibile la marcescenza delle travi e del tavolato di legno, il rigonfiamento e la caduta della soffittatura applicata all'intradosso dei solai. Vista la generale situazione di degrado gli orizzontamenti che coprono il primo piano non possono essere considerati pedonabili e pongono problemi di incolumità per chiunque voglia accedere ai locali sottostanti. Per quanto riguarda gli orizzontamenti che coprono il piano terreno si rileva la presenza di infiltrazioni presso il solaio del locale Est: composto da travi metalliche e voltini di laterizio presenta macchie di umidità, muffe, distacco di intonaco e ossidazione delle travi metalliche. Considerata la tipologia di solaio, particolarmente sensibile all'umidità, si prevede un rapido degrado in assenza di pronti interventi di risanamento della copertura. Già allo stato attuale l'accesso ai locali sottostanti è pericoloso per la possibile caduta di placche di intonaco.

Foto n°24: colature d'acqua proveniente dal tetto, muffe, rigonfiamento e caduta intonaci

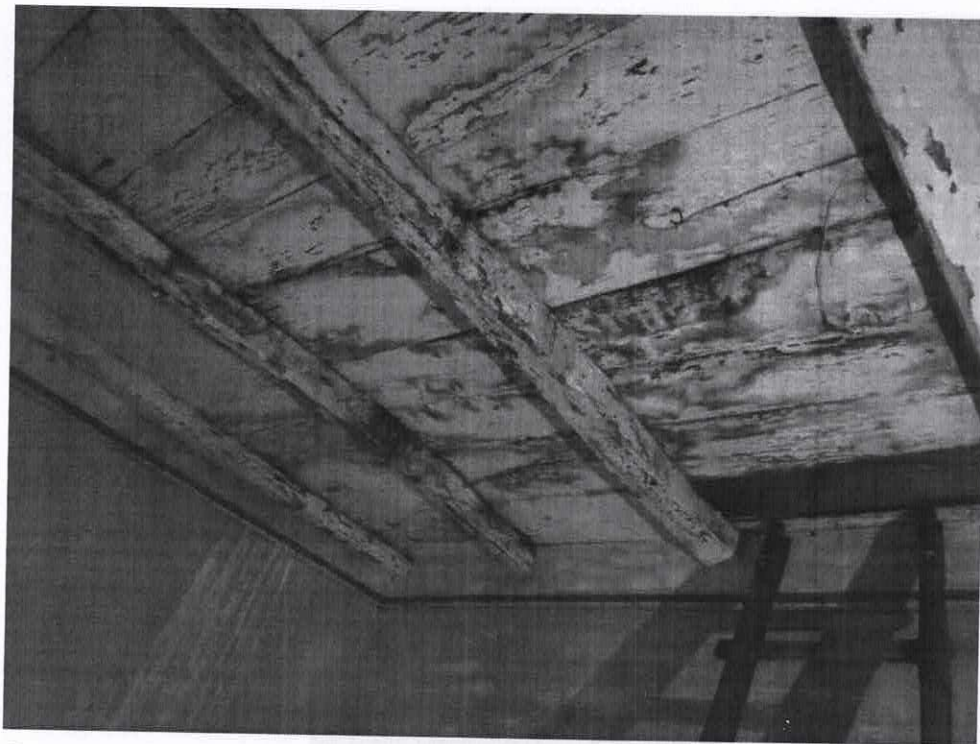
Foto n°25: marcescenza solaio di copertura del piano primo

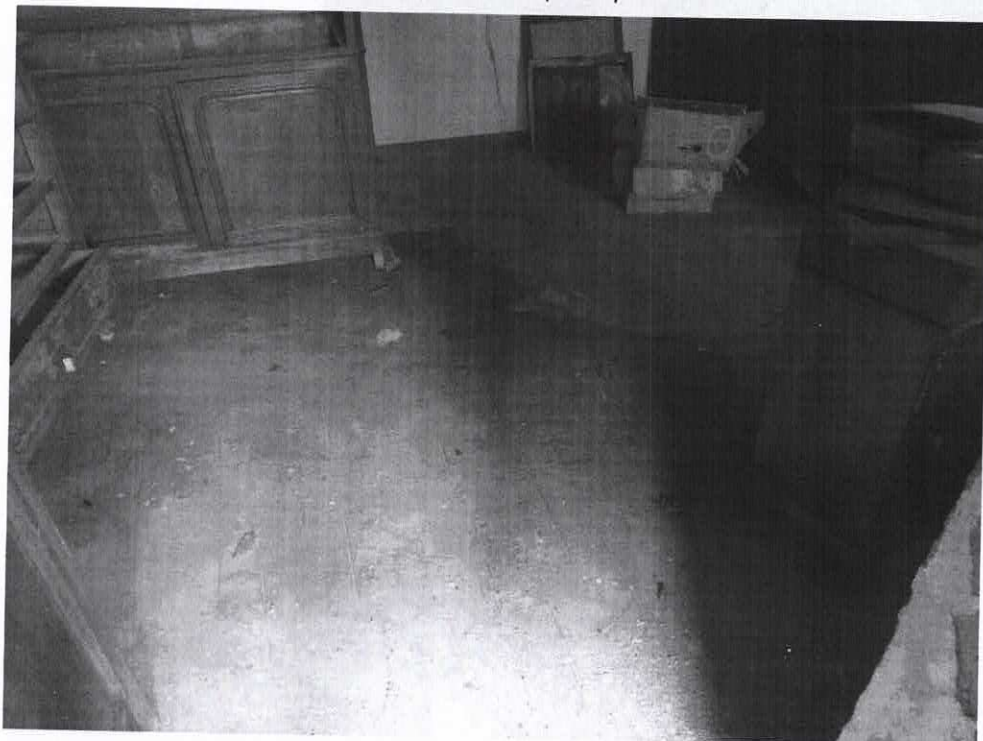
Foto n°26: pozze d'acqua sul pavimento del piano primo

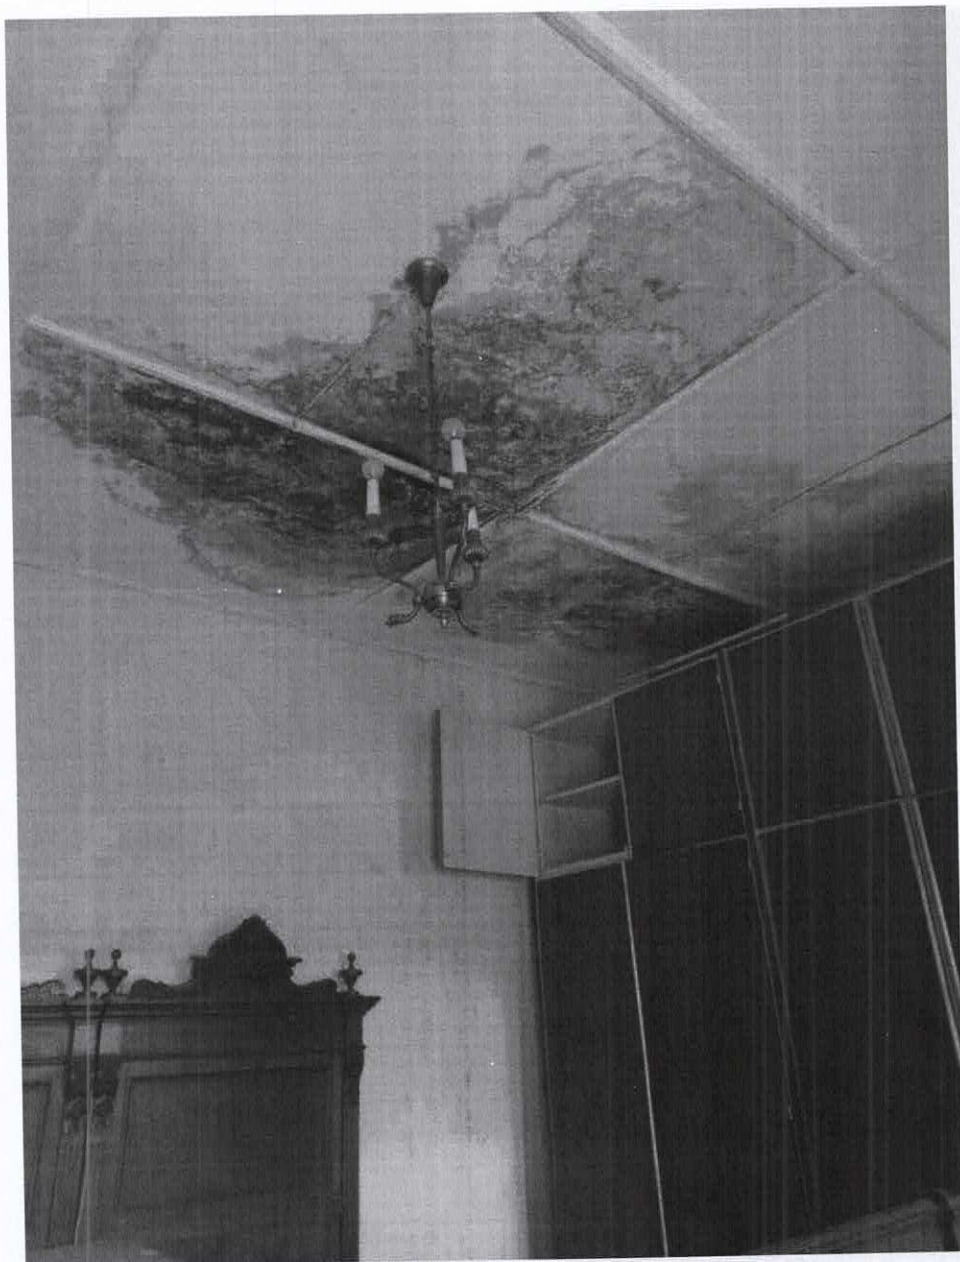
Foto n°27: marcescenza controsoffitto del solaio di copertura del piano primo

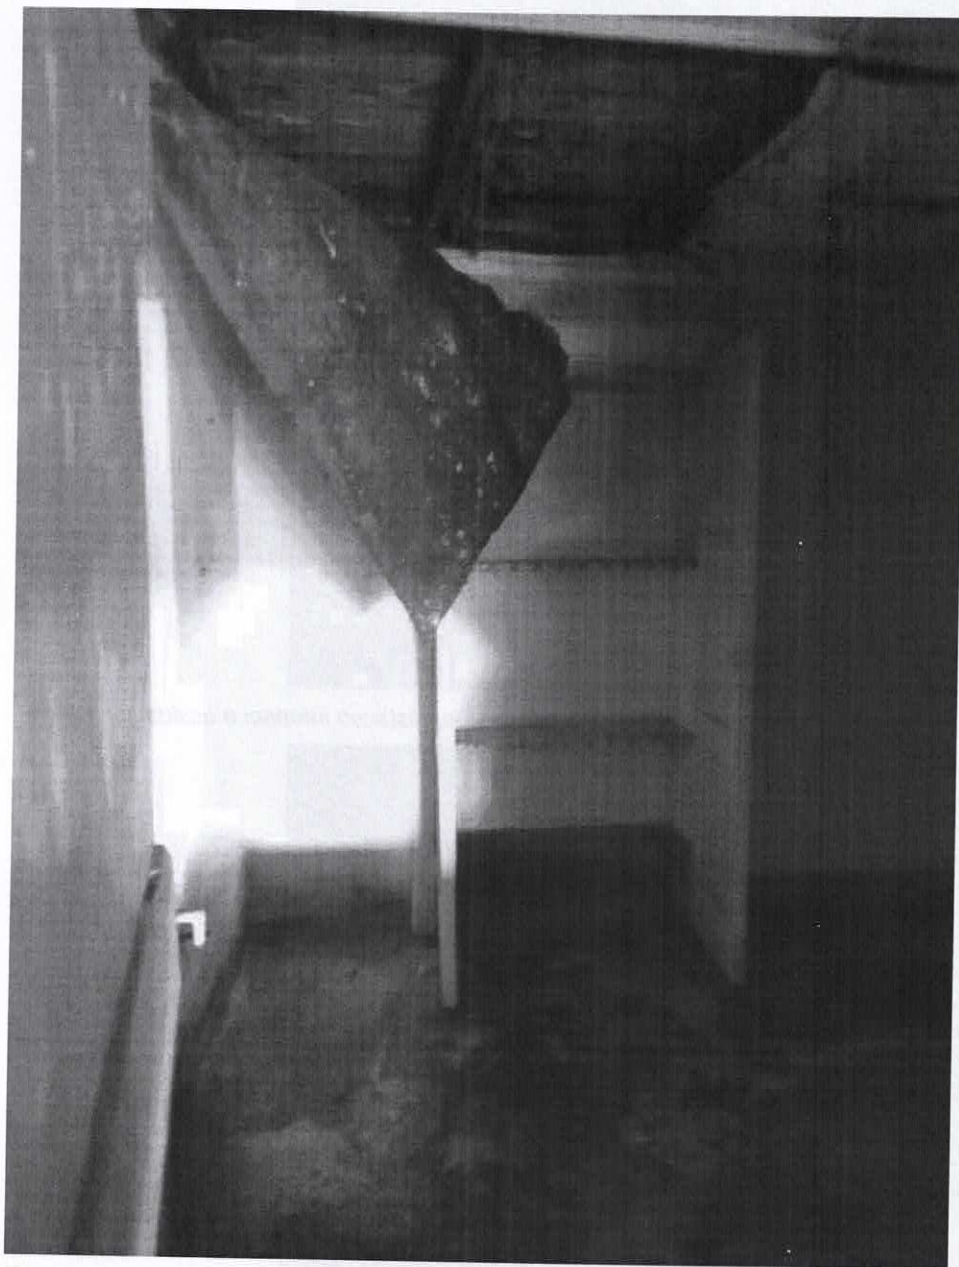
Foto n°28: marcescenza e crollo controsoffitto solaio di copertura del piano primo, acqua sul pavimento

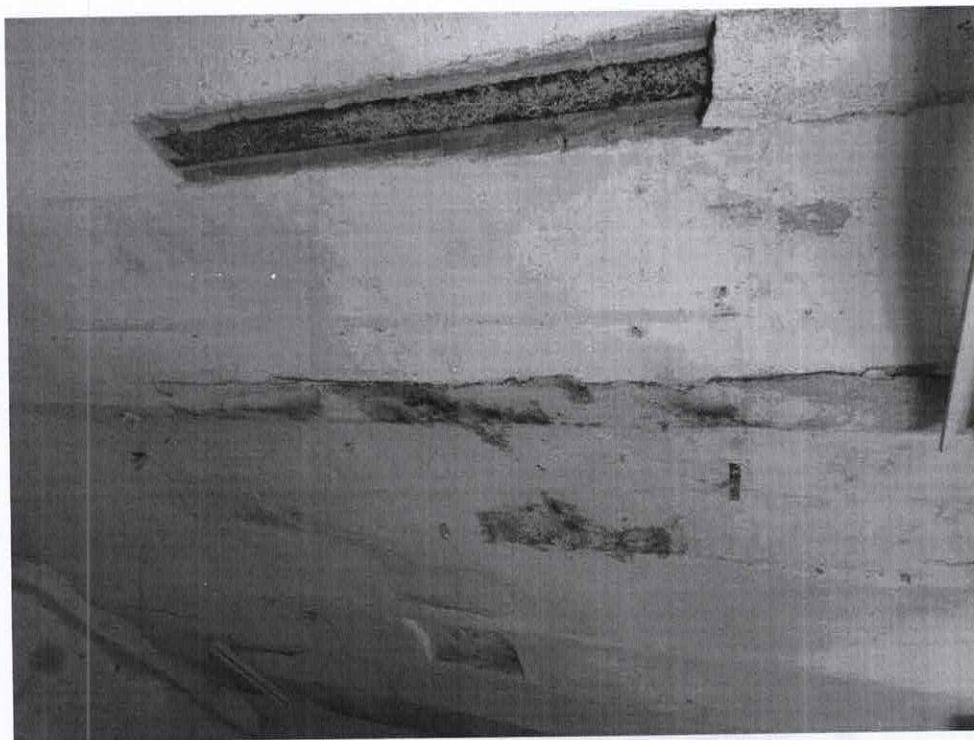
Foto n°29: solaio di copertura del piano terreno, macchie di umidità, muffe, distacco intonaci e ossidazione travi

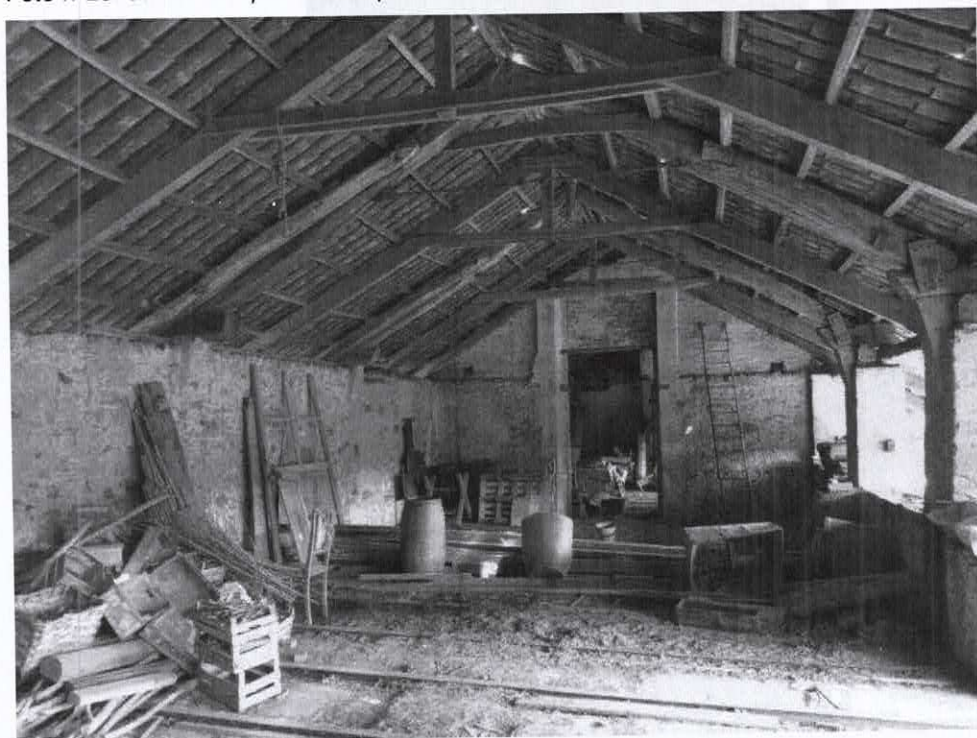
Foto n°30: volume soprastante il solaio della foto n°23, copertura con diffusi fori (dai quali filtra la luce solare)

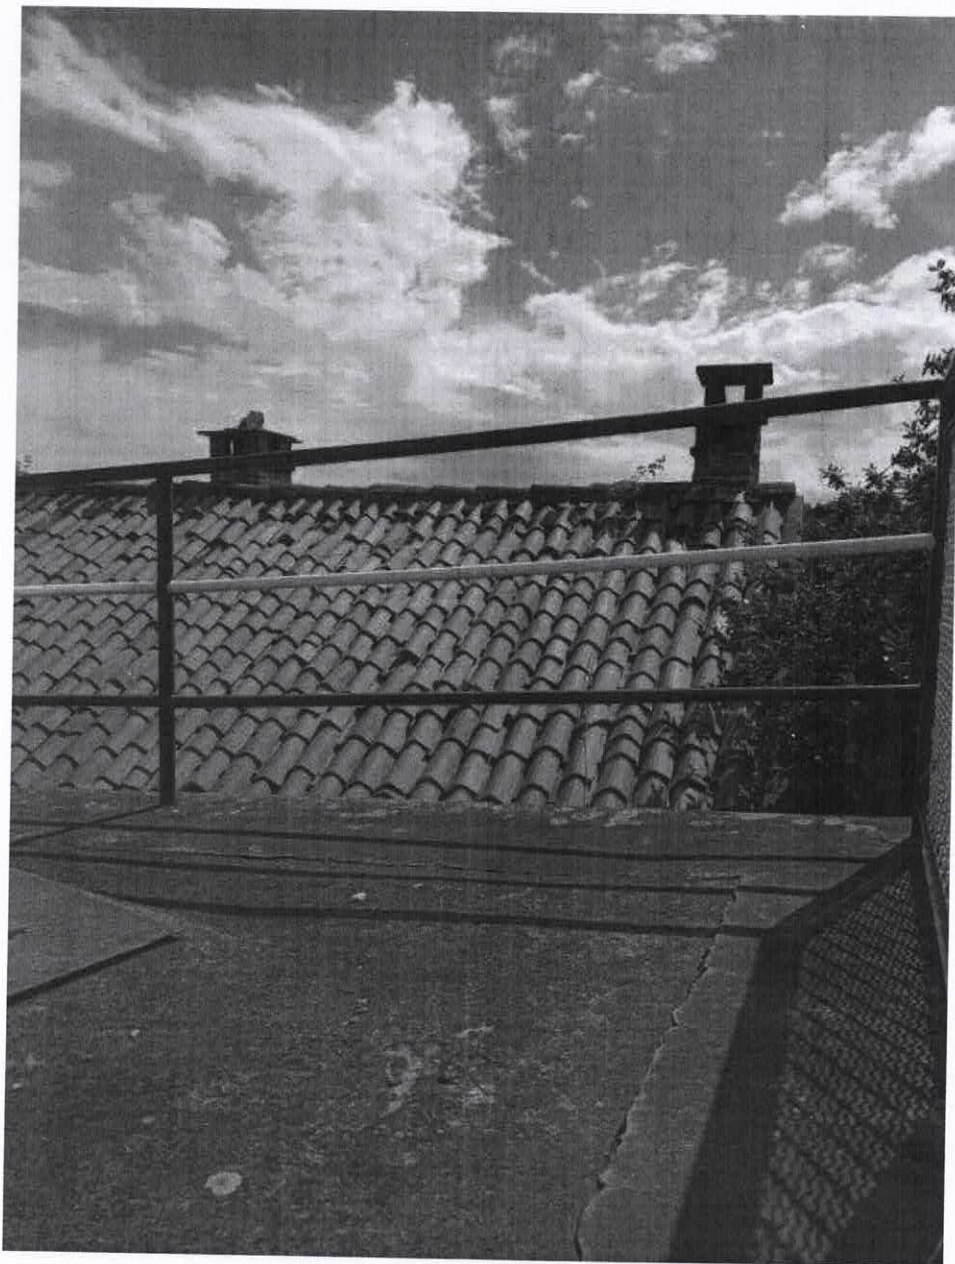
Foto n°31: manto di copertura, con coppi rotti, scivolati e rimaneggiati
