TRIBUNALE di SIRACUSA
SEZIONE ESECUZIONI IMMOBILIARI

Procedimento n.27/2017 R.G.

RELAZIONE TECNICA

per accertamento dello stato conservativo dell'immobile oggetto di esecuzione

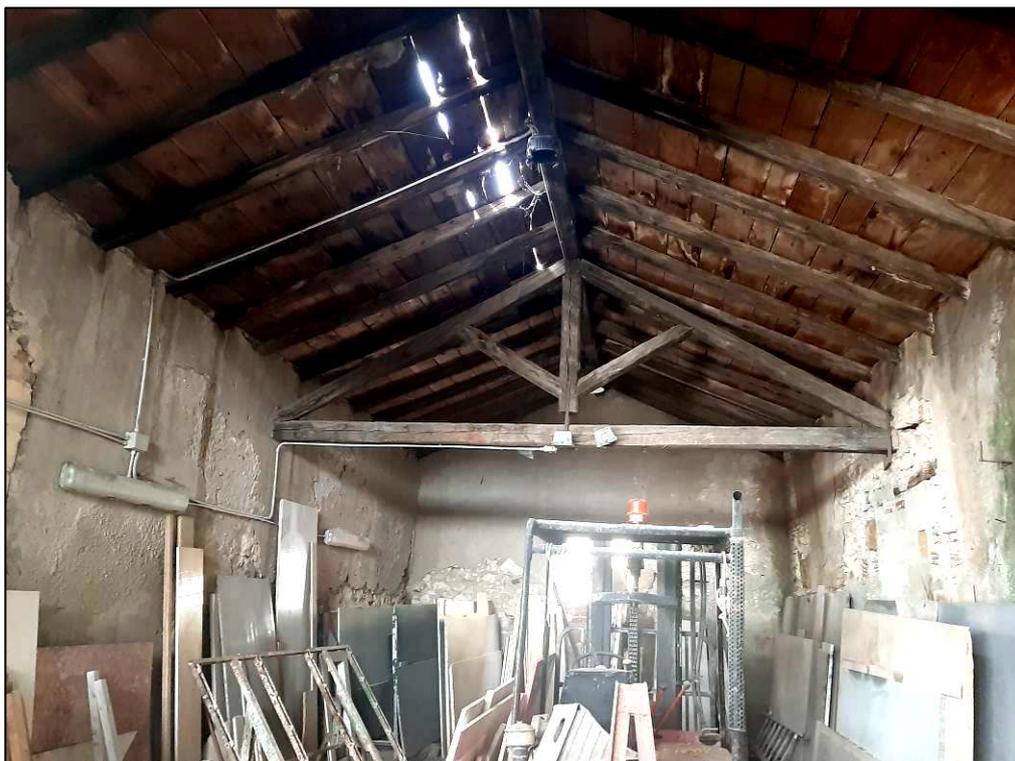
infiltrazioni d'acqua piovana. In tali zone sia le travi che le tavole che fungono da supporto per le tegole mostrano evidenti e significativi segni di marcescenza, fenomeno che al momento, almeno visivamente, non sembra invece coinvolgere né la trave di colmo né la capriata che centralmente la sostiene (si veda la seguente "Foto 1").

Foto 1_Nucleo originario dell'immobile_Vano esposto a nord_Copertura a due falde.

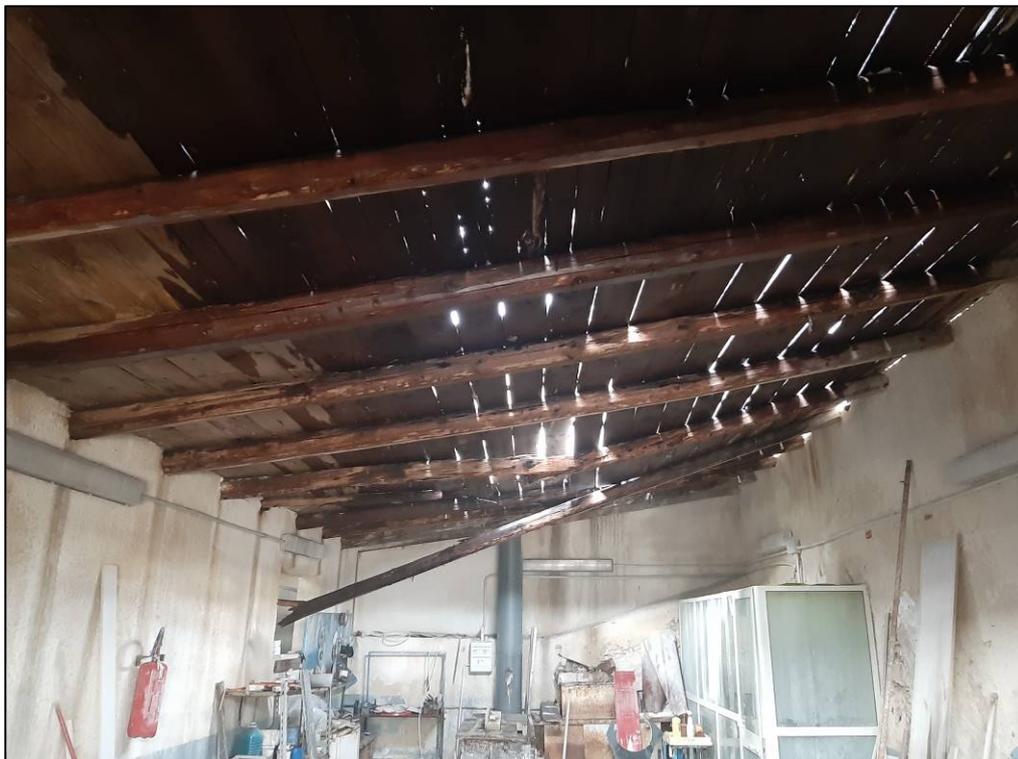
- Nel vano esposto a sud, la copertura ad unica falda inclinata costituita da tavolato con soprastante guaina impermeabilizzante di tipo bituminoso (in gran parte mancante e divelta dal vento) è apparsa diffusamente impregnata d'acqua piovana e in più punti marcescente. Ad ogni modo sono le travi portanti ad aver subito maggiormente gli effetti deleteri delle infiltrazioni e delle percolazioni, dal momento che numerosi elementi risultano oggi visibilmente deformati e due di essi addirittura spezzati, uno in prossimità dell'incastro sud e l'altro in un punto centrale (si vedano le seguenti "Foto 2", "Foto 3" e "Foto 4").

Foto 2_Nucleo originario dell'immobile_Vano esposto a sud_Copertura inclinata.

- a. rimozione del manto di tegole dall'estradosso della copertura del vano orientato a nord;
- b. rimozione della guaina bituminosa dall'estradosso della copertura del vano orientato a sud;
- c. rimozione dei tavolati delle coperture di entrambi i vani;
- d. rimozione delle travi della copertura del vano orientato a sud.

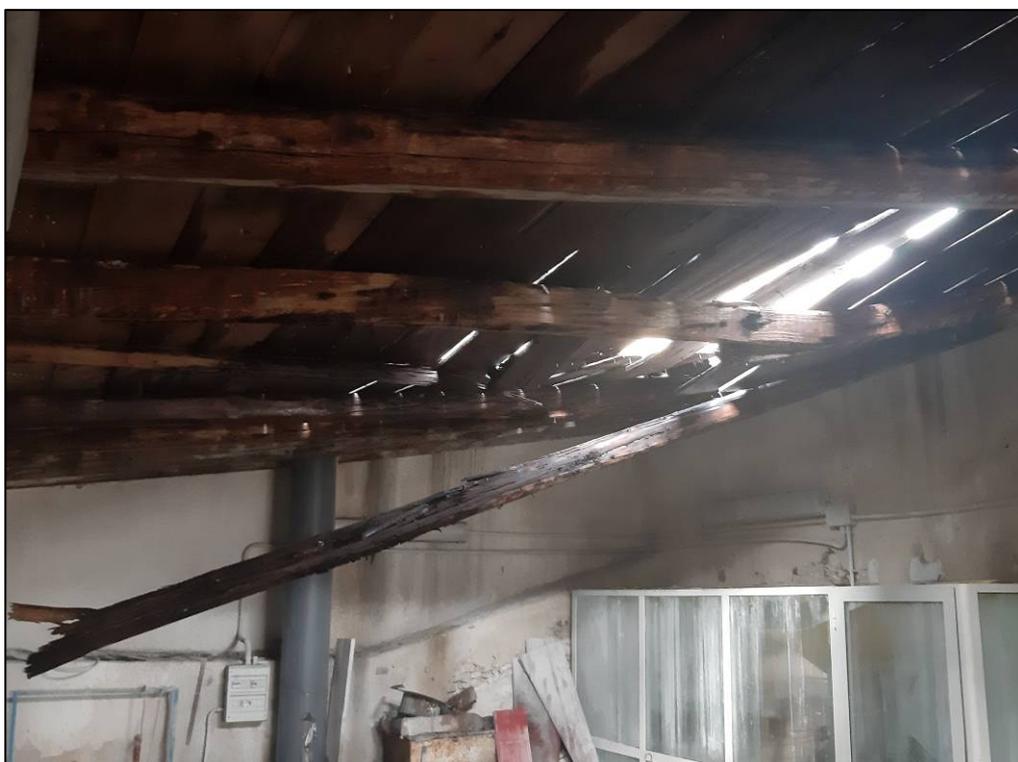
Foto 3_Nucleo originario dell'immobile_Vano esposto a sud_Copertura inclinata_Travi danneggiate.

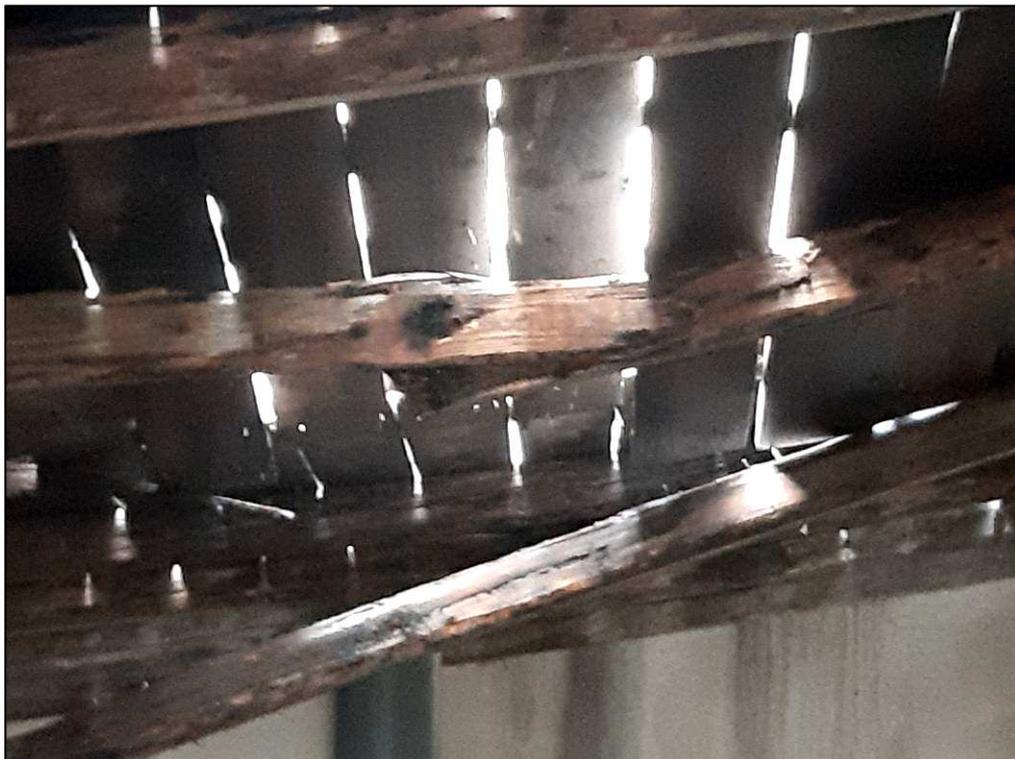
Foto 4 _Nucleo originario dell'immobile_Vano esposto a sud_Copertura inclinata_Travi danneggiate.

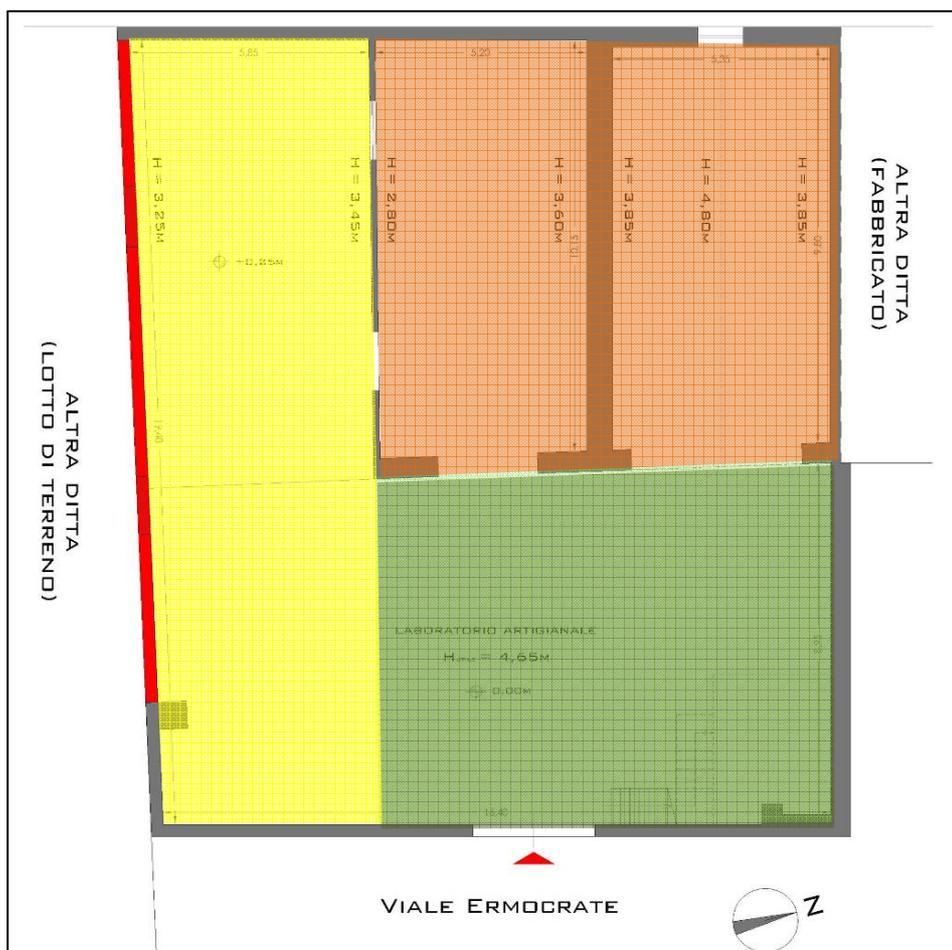
1. La zona interna antistante la saracinesca d'ingresso (zona verde in planimetria), delimitata ad ovest dai muri dei due locali originari e a sud dalla linea immaginaria che congiunge lo spigolo delle murature interne a un punto posto a circa 2,35m dal fianco sud dell'apertura d'ingresso, è accessibile senza restrizioni a persone e mezzi anche motorizzati, non sussistendo, in tale zona e al momento, particolari rischi connessi alla stabilità del fabbricato;
2. La zona interna che comprende i due ambienti costituenti il nucleo originario dell'immobile (zona arancione in planimetria) è da ritenersi attualmente inagibile e pertanto inaccessibile a persone e mezzi, stante il concreto rischio che le coperture lignee o porzioni di

esse, già in avanzato stato di degrado e in parte danneggiate, possano collassare senza preavviso sull'area sottostante.

3. La zona interna orientata a sud (zona gialla in planimetria), delimitata a nord dal muro di uno dei due locali originari e dal limite della zona già identificata con il n.1, è accessibile solo alle persone e ad eventuali dispositivi leggeri dotati di ruote (es. carrelli, transpallet, ecc.) evitando ogni sovraccarico puntuale e ogni azione che possa trasmettere colpi e forti vibrazioni al pavimento. Si ricorda infatti che la zona in questione è stata già interessata dal crollo documentato nel 2021 e non si esclude la possibilità che lo strato di sottofondo del calpestio, se sottoposto a severe sollecitazioni, possa subire ulteriori assestamenti causando il collasso del pavimento e/o il ribaltamento della porzione residua del muro di confine sud.

Planimetria In rosso la porzione di muro crollata nel 2021, in verde la zona 1, in arancio la zona 2, in giallo la zona 3.

È comunque possibile ripristinare l'accessibilità della "Zona 2" (arancio), provvedendo alla totale rimozione delle coperture pericolanti. In tal caso la zona in questione acquisirebbe le caratteristiche di sicurezza della "Zona 1", con possibilità di accesso a persone e mezzi anche motorizzati. Per completezza si espongono nel successivo capitolo i lavori da eseguirsi per conseguire l'obiettivo di messa in sicurezza della zona attualmente interdetta, e il relativo costo.
