TRIBUNALE di SIRACUSA
SEZIONE ESECUZIONI IMMOBILIARI

Procedimento n.27/2017 R.G.

Relazione per

AGGIORNAMENTO DELLA STIMA

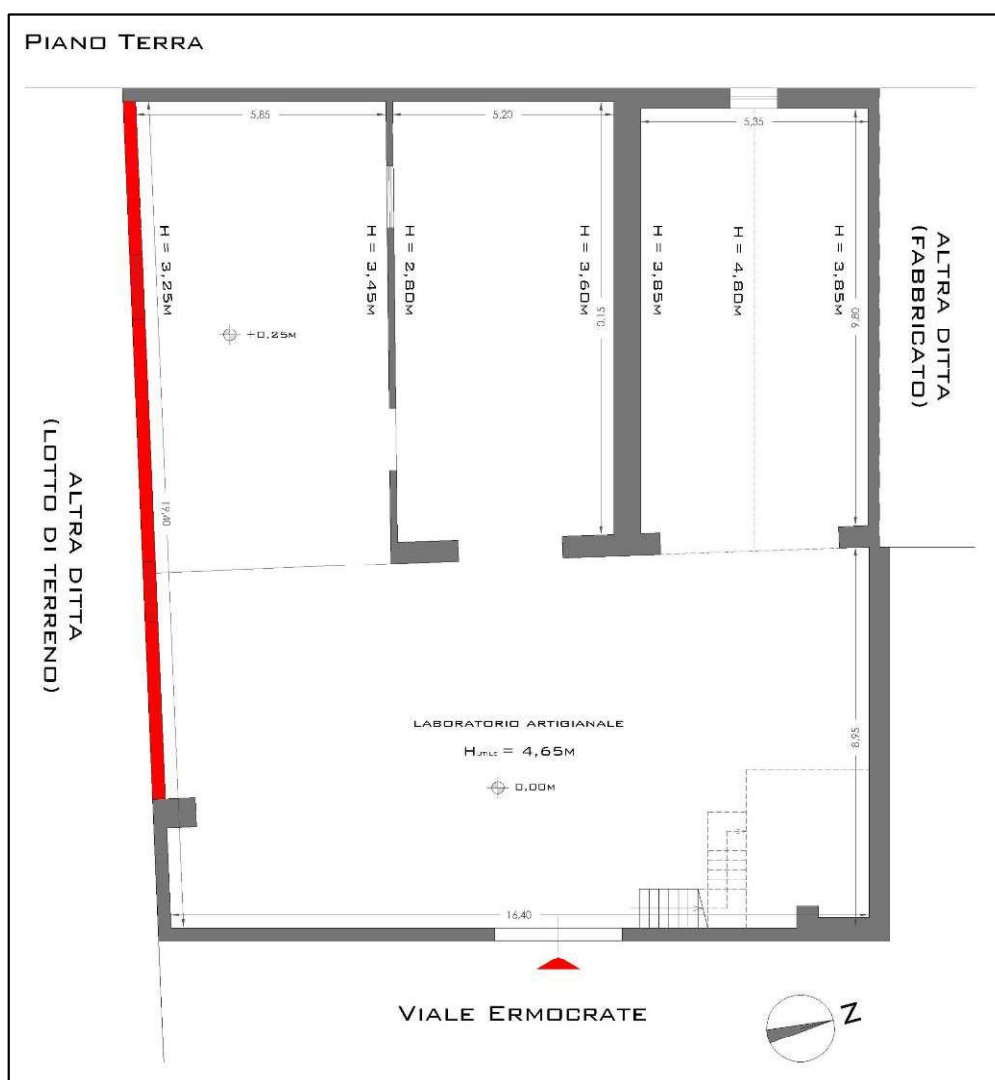
Planimetria dell'immobile_In rosso la porzione di muro crollata.

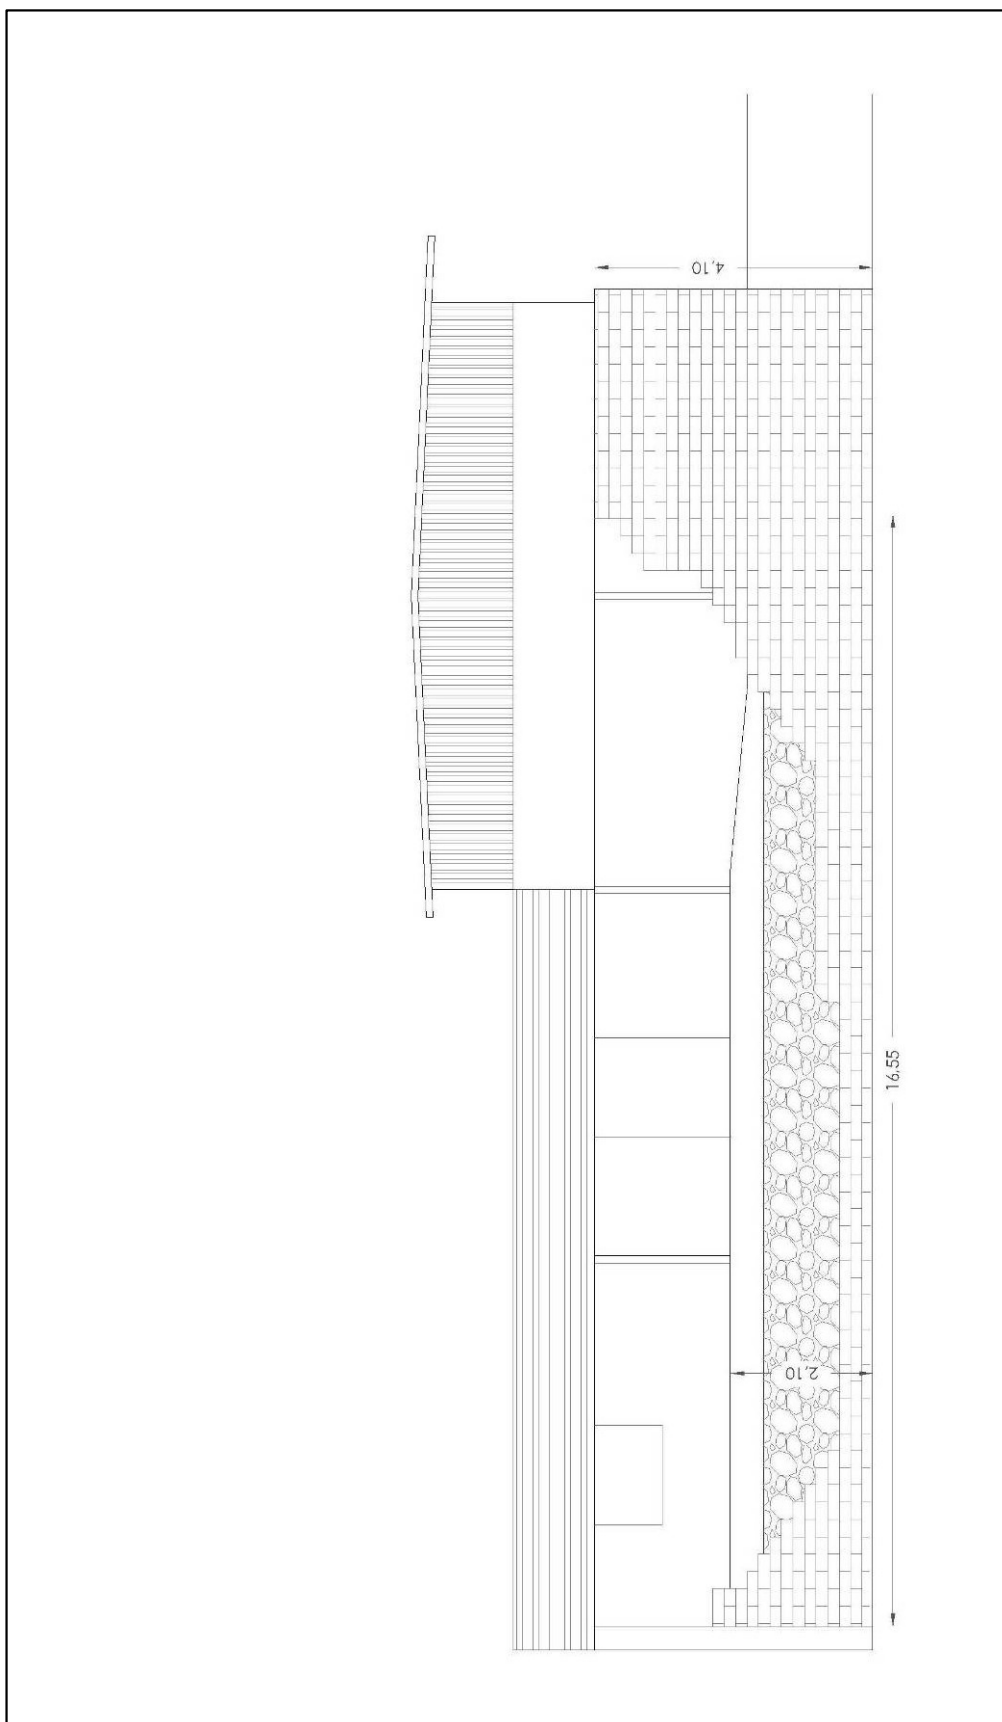
Prospetto sud dell'immobile_Rilievo dello stato di fatto

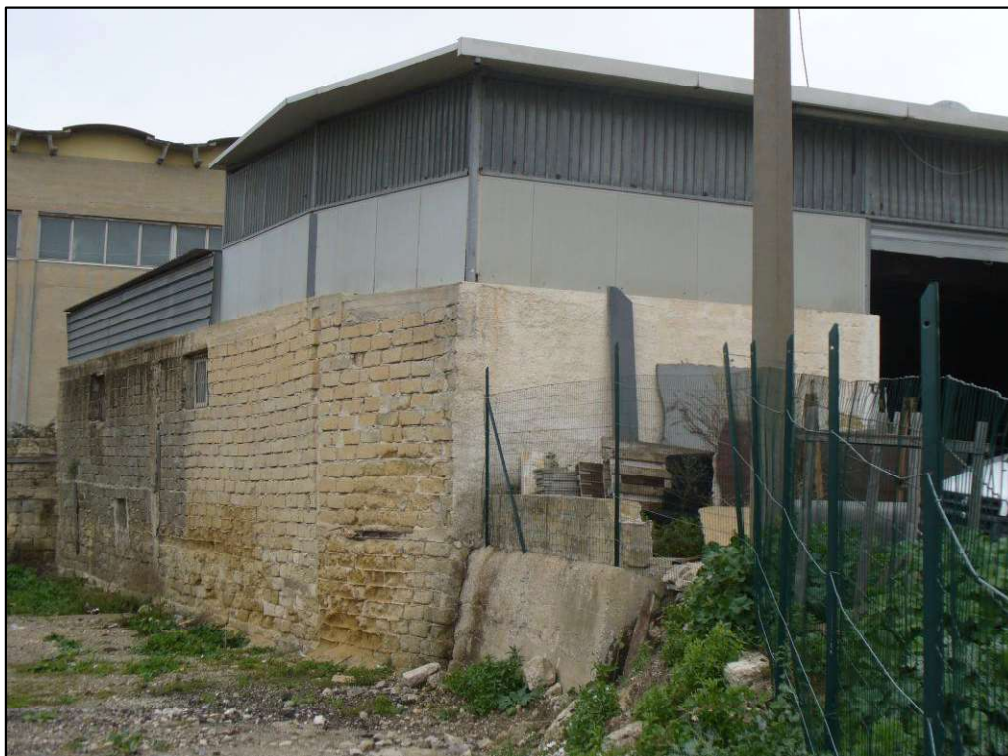
Foto 1_Prospetto sud dell'immobile_Ripresa dell'01.12.2017 (prima del crollo)

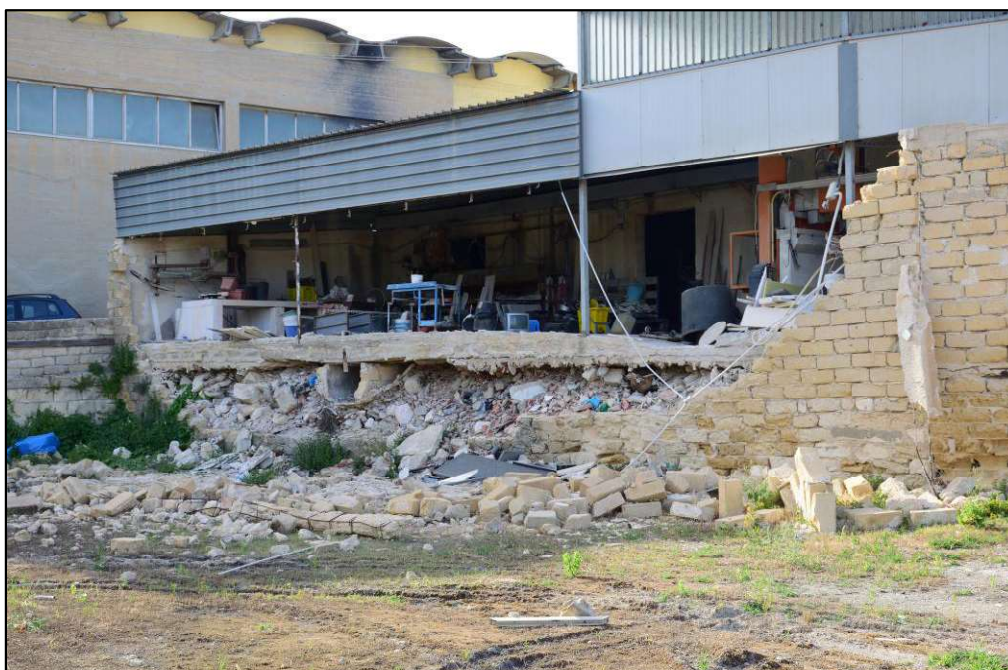
Foto 2_Prospetto sud dell'immobile_Ripresa del 28.05.2021 (a crollo avvenuto)

Il muro ha ribaltato quasi interamente, ad esclusione delle fasce più basse della tessitura e delle porzioni laterali, e ciò ha consentito di appurare che il calpestio del laboratorio, almeno nella zona perimetrale sud, consiste in

un magrone di calcestruzzo armato realizzato su uno strato di riempimento sciolto, disomogeneo e franoso, perlopiù costituito da detriti edili e rifiuti di varia natura.

La ricostituzione del muro crollato sulla base di principi progettuali che garantiscano idonei livelli di resistenza e durabilità dovrà passare, secondo il parere dello scrivente, per l'esecuzione delle seguenti lavorazioni:

- demolizione delle porzioni di muratura residue del prospetto sud, dallo spigolo sinistro e verso destra per circa 16,50m, guardando il muro dall'esterno;
- demolizione della soletta di calcestruzzo armato che attualmente costituisce il calpestio interno dell'immobile lungo il prospetto sud, dallo spigolo sinistro e verso destra per circa 16,50m, guardando il muro dall'esterno, per almeno 2,00m di profondità;

- totale rimozione del materiale di riempimento sottostante la predetta soletta in c.a., dallo spigolo sinistro e verso destra per circa 16,50m, guardando il muro dall'esterno, per almeno 2,00m di profondità;
- realizzazione, sul piano precedentemente preparato, di un muro di sostegno in cemento armato alto almeno 2,10m e dotato di fori di drenaggio acque;
- realizzazione di un vespaio in pietrame calcareo, in sostituzione del materiale di riempimento precedentemente rimosso;
- ricostituzione della soletta in cemento armato precedentemente demolita, da realizzarsi in prosecuzione a quella esistente;
- realizzazione di un tamponamento in muratura di conci arenari opportunamente intervallata e sormontata da manufatti in cemento armato (pilastrini e cordolo).

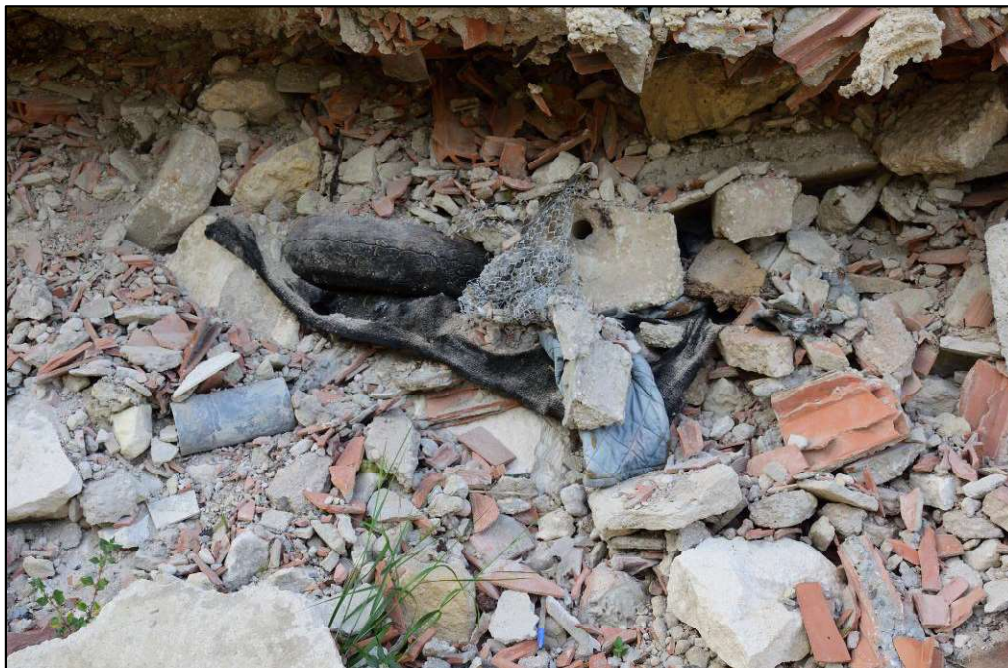
Foto 3_Materiale costituente il riempimento

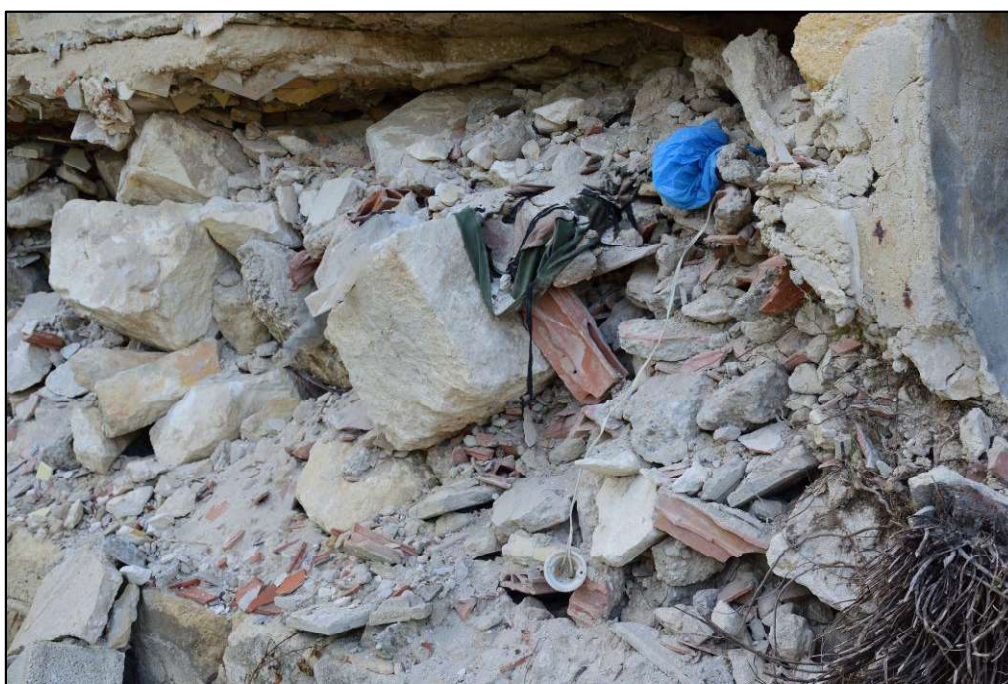
Foto 4_Materiale costituente il riempimento

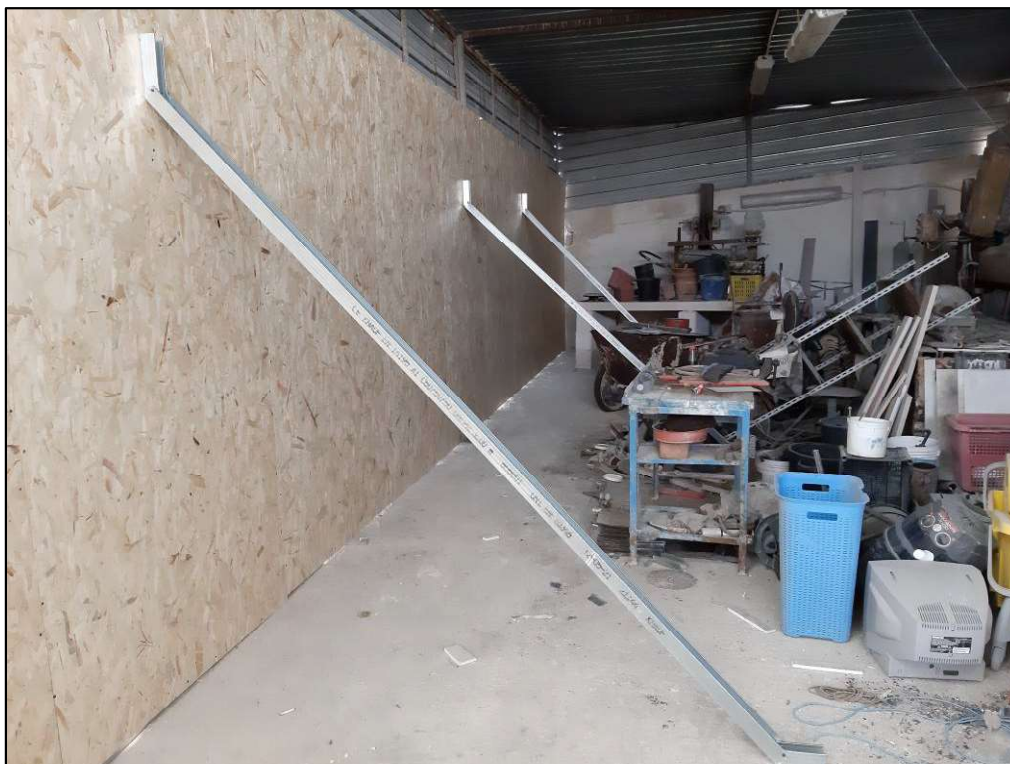
Foto 7_Immobile oggetto di stima_Interno_Opere ultimate (con posa di puntelli)
