**TRIBUNALE CIVILE DI FORLÌ**

**R.G. n° 232/2021**

**RELAZIONE PERITALE PER LA  
RIDETERMINAZIONE DEL VALORE  
DEL COMPENDIO IMMOBILIARE**

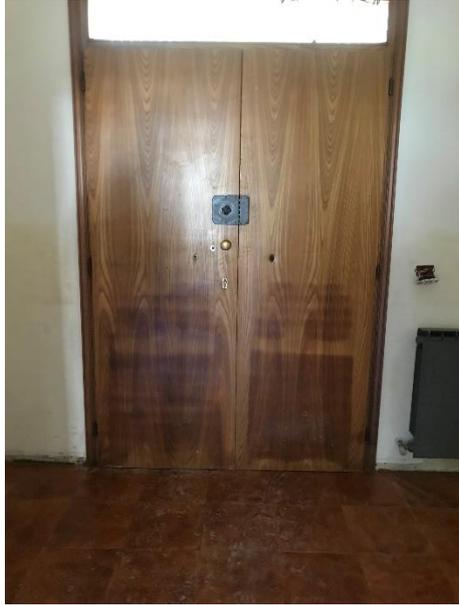
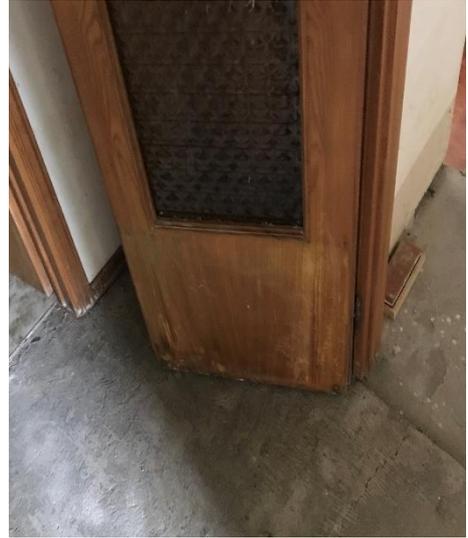
-Infissi in legno portone d'ingresso

*Non risultano effettuati interventi.*

La stessa situazione è presente anche nella documentazione fotografica del perito del sig. [REDACTED] (pag.5) ove si vede chiaramente che le porte sono solo state pulite e non perfettamente ripristinate (Vedi parte interna dove si stacca l'impiallacciatura nella parte bassa della porta).

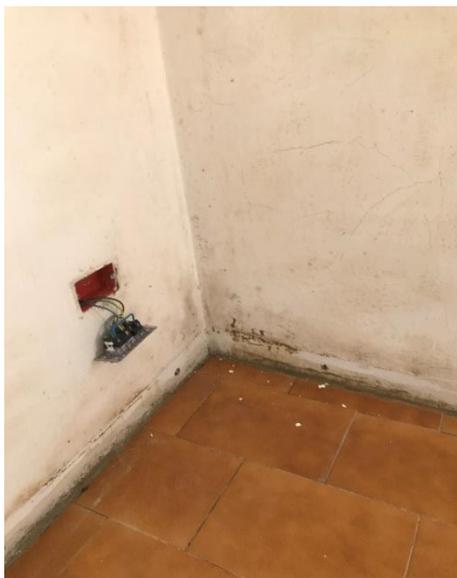
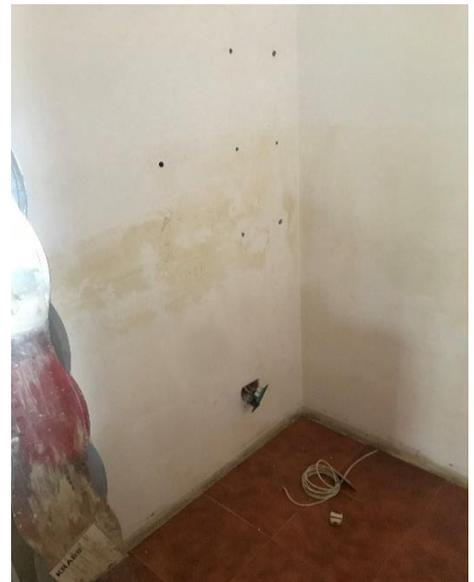
-Zona giorno

*Non risultano interventi effettuati.*

Anche in questa zona l'intervento è stato di pulizia, si notano ancora le scatole elettriche fuori dalla loro sede, le macchie di bagnamento lungo le pareti, macchie sulla pavimentazione. Non potendo provare gli impianti, dalla sola visione è possibile ipotizzare che siano stati parzialmente sistemati. Di questo se ne terrà conto nell'aggiornamento della stima. Lo stesso perito del [REDACTED] conferma che i lavori non sono stati completati, scrive "mancanza di battiscopa; tinteggiatura alle pareti e montaggio porte interne".

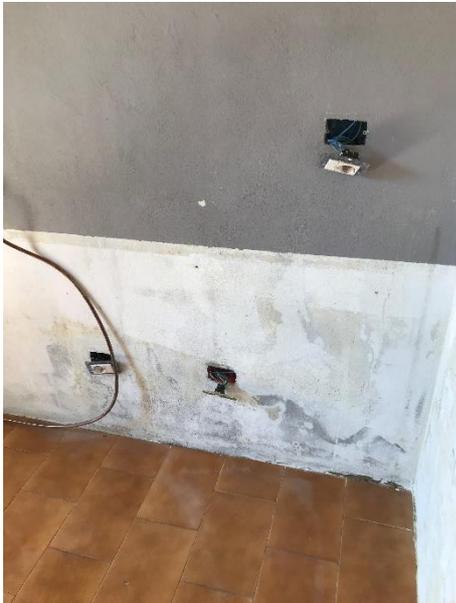
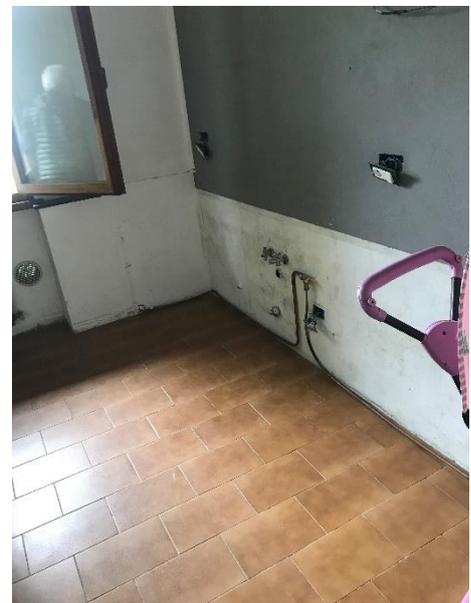
- Cucina

*Non risultano effettuati interventi.*

Dal sopralluogo è emersa la pulizia del locale, ma nessun intervento risulta eseguito, come lo stesso perito dello [REDACTED] scrive "mancanza di battiscopa; di tinteggiatura e il montaggio delle porte interne". E' del tutto evidente che non si può ritenere l'alloggio in perfette condizioni e ripristino funzionale nelle condizioni in cui si trova ancora. Anche in questo caso, si terrà conto degli interventi ai soli impianti, nell'aggiornamento della stima.

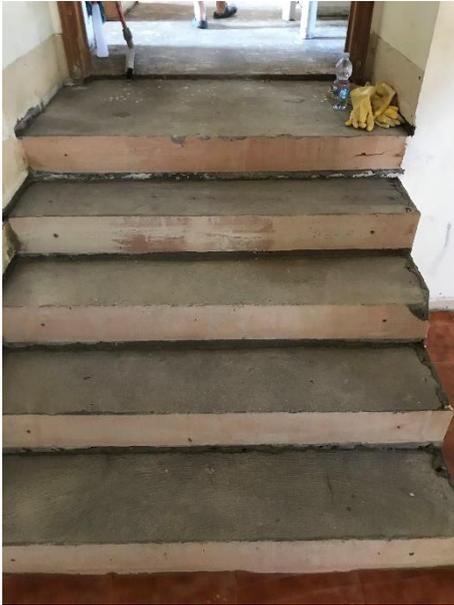
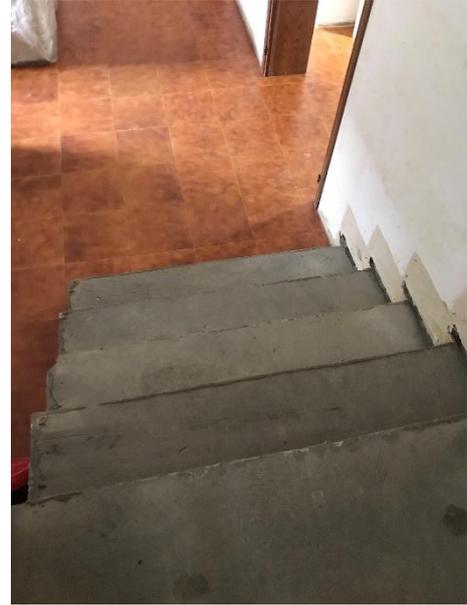
- Scala accesso notte.

Non risultano effettuati interventi alla scala, manca il rivestimento dei gradini, in precedenza in legno.

Anche in questo caso, si potrà tenere conto della pulizia e niente altro, come scrive lo stesso perito di [REDACTED] *“mancanza di battiscopa; di tinteggiatura e il montaggio delle porte interne e pavimentazione in legno”*

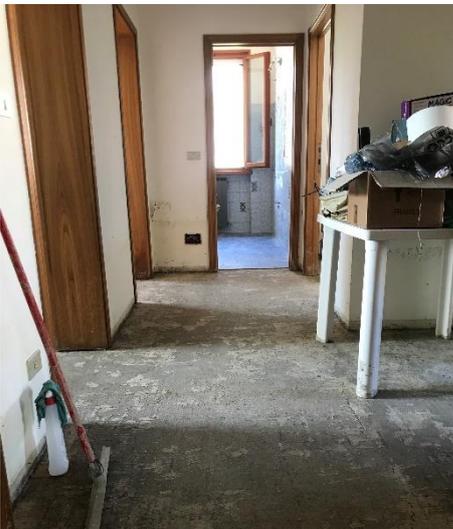
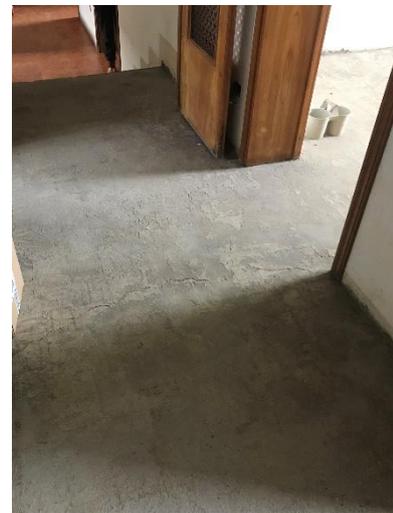
- Disimpegno zona notte -

Come chiaramente visibile dalle due foto sopra riportate, la situazione dello stato dopo l'alluvione e lo stato attuale è rimasta immutata, manca la pavimentazione

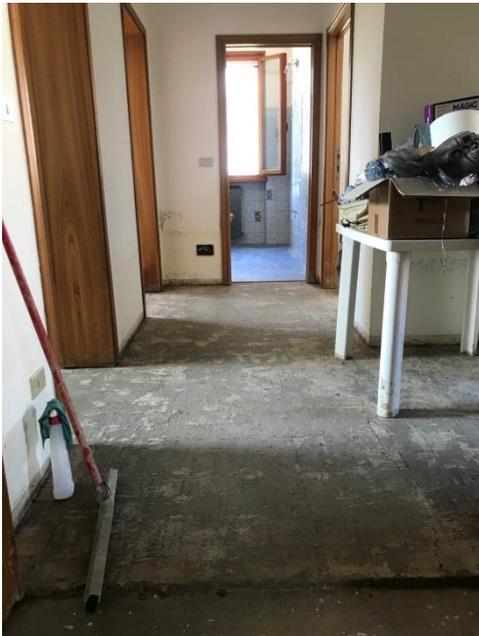
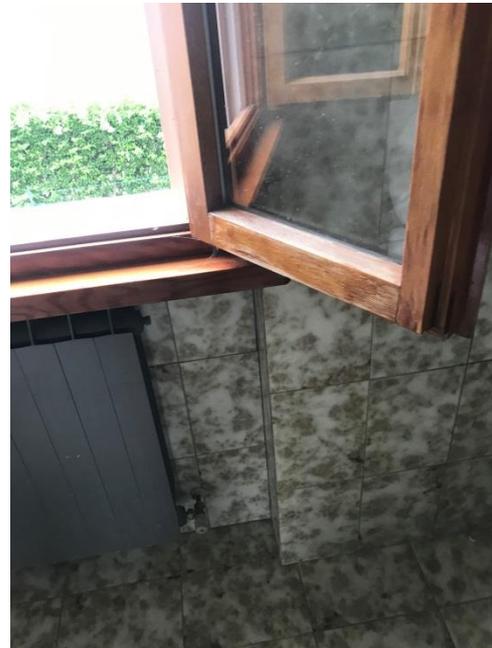
- Zona bagno.

Nella zona bagno risultano pulite le mattonelle e la presenza dei vasi che rendono il bagno apparentemente agibile (Purtroppo la mancanza di utenze non ha permesso la visione e prova completa del funzionamento del bagno).

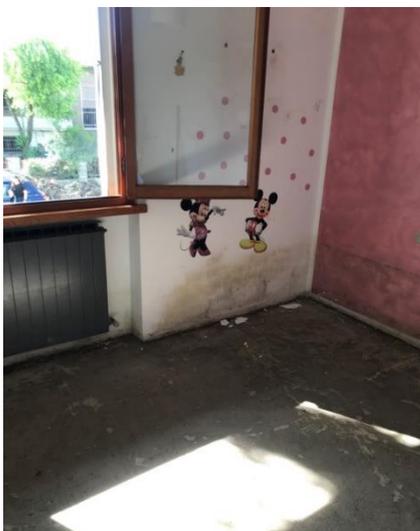
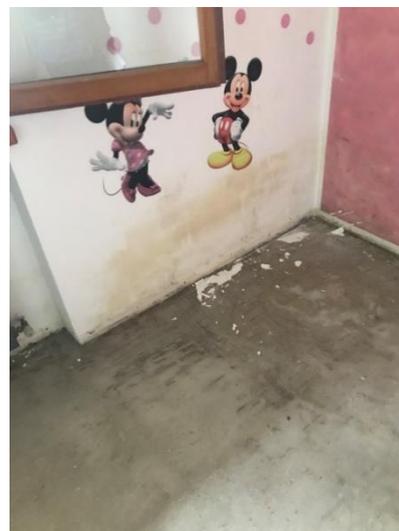
- Zona notte

Come è di facile visione dalle foto sopra riportate, nessun intervento risulta eseguito rispetto al sopralluogo eseguito dopo l'alluvione. Manca la pavimentazione e sul sottofondo sono visibili le macchie rimaste dal bagnato, come sono ancora presenti le macchie lungo le pareti.

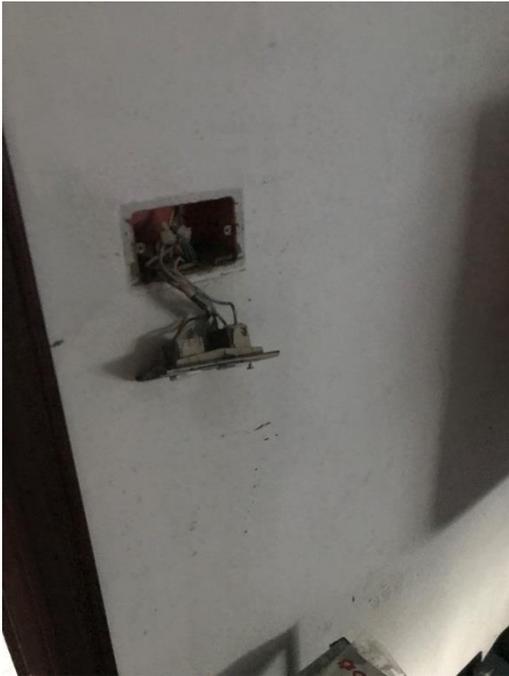
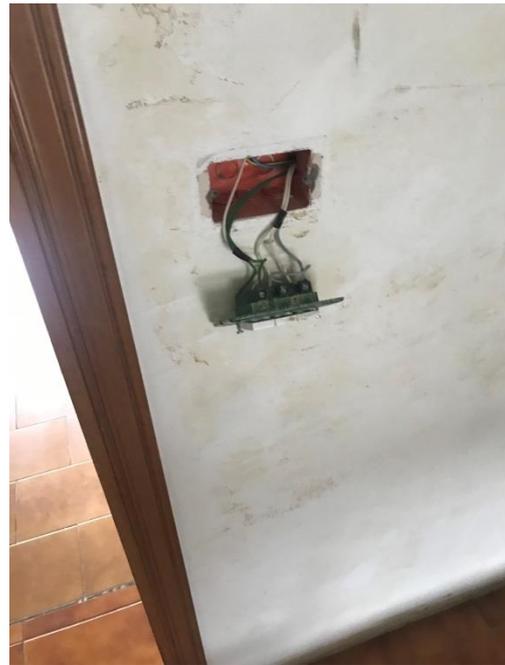
- Punti elettrici.

Per quanto riguarda l'impianto elettrico, a parte il fatto che non è stato provato per mancanza di corrente, lo stato dopo l'alluvione e quello del 07/05/2024, non pare modificato. D'altronde anche il perito [REDACTED] (allega una foto pag. 7), dove si vede chiaramente lo stato dell'impianto e dichiara che *“manca la pavimentazione, la tinteggiatura alle pareti il montaggio delle placche elettriche”*. Anche in questo caso, nella successiva stima, si terrà conto della dichiarazione dell'Ing. Fabio Foschi sulle diverse lavorazioni impiantistiche, anche se dal sopralluogo tali lavorazioni non sono emerse in modo chiaro. Si terrà conto altresì della sostituzione della caldaia che ha portato alla revisione della Certificazione.

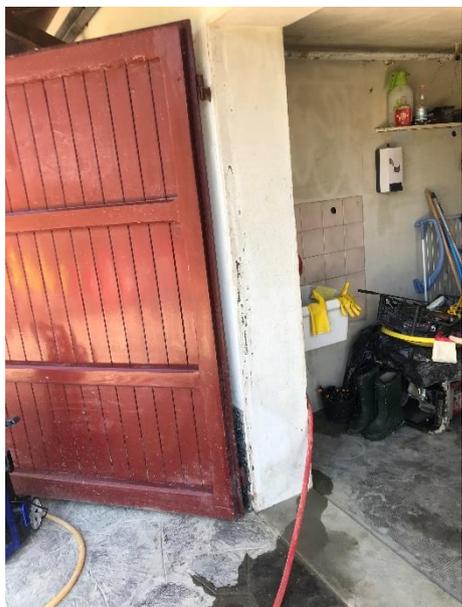
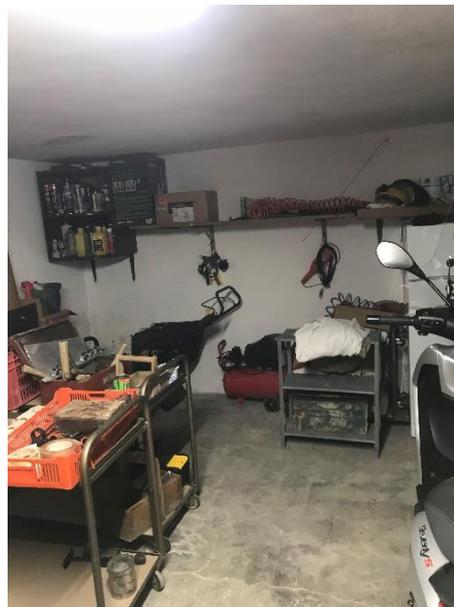
**Autorimessa Sub. 1****09/06/2023**

In occasione del sopralluogo è stato accertato che sono stati bonificati i locali con la pulizia degli stessi. Manca la tinteggiatura. La posizione del garage si può comunque ritenere corrispondente allo stato di prima dell'alluvione.

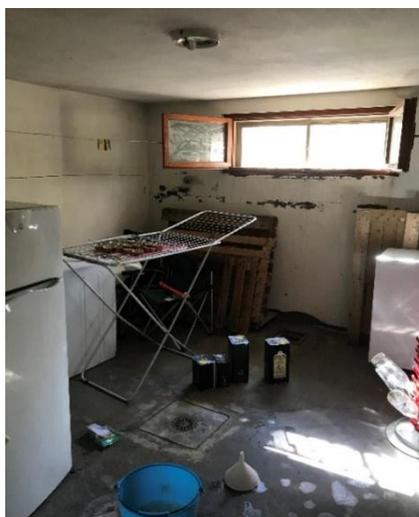
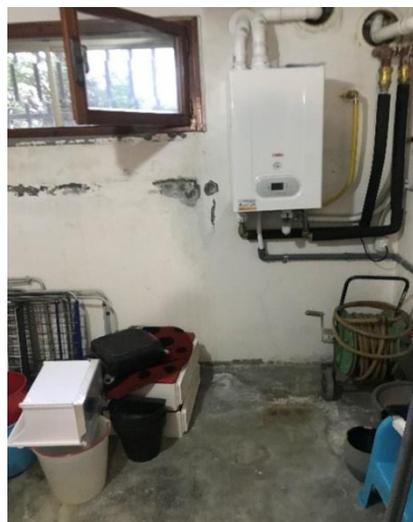
Cantina e Centrale termina identificate catastalmente con il sub. 6

Nel vano centrale termica è stata sostituita la caldaia e per tale intervento è stata revisionata la Certificazione Energetica, redatta dall'arch. Valentina Boschi, che ha erogato il Prot. 01764-413517-2023-Rev01 e dal quale si evince un EP gl,neren 316,46 kWh/mq./anno e la classe energetica è spostata da Classe G a Classe F. (All.to 1)

Per quanto riguarda il vano cantina, data la tipologia del vano si può ritenere in condizioni funzionali, anche se manca la tinteggiatura e sono presenti distacchi delle mattonelle.

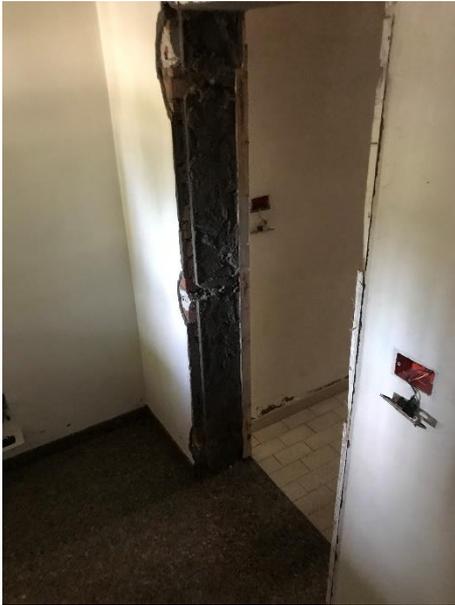
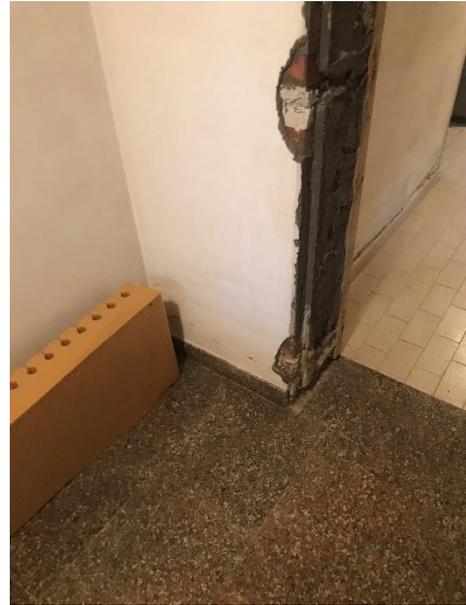
## - Disimpegno piano seminterrato

Al momento del sopralluogo del 07/05/2024 nessun intervento risultava effettuato sulla porzione danneggiata del piano seminterrato. Mancavano le porte, la tinteggiatura alle pareti. Risultava pulito e ripristinato il collegamento della scala al piano secondo.

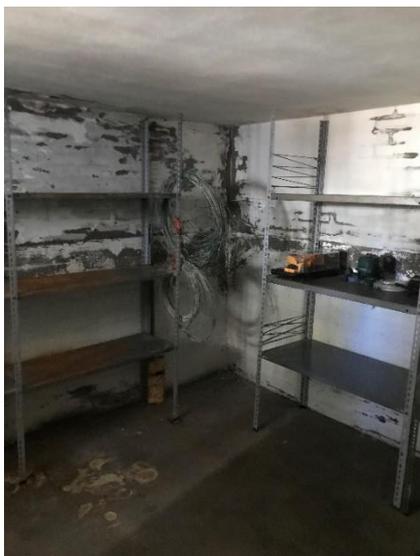
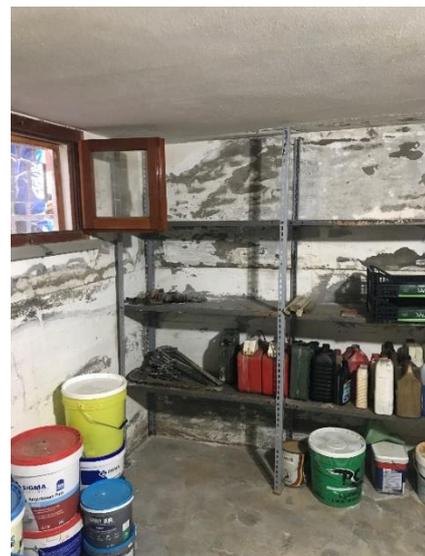
## - Cantina

Non si condivide l'affermazione del perito del [REDACTED] dove scrive "Si noti la perfetta condizione di ripristino funzionale", quando lo stesso perito allega due foto dove si nota chiaramente che nessun intervento è stato eseguito. Lo stesso afferma anche: "manca la tinteggiatura, in quanto si deve attendere la completa asciugatura dell'intonaco".

In tali locali nessun intervento di ripristino è stato eseguito.

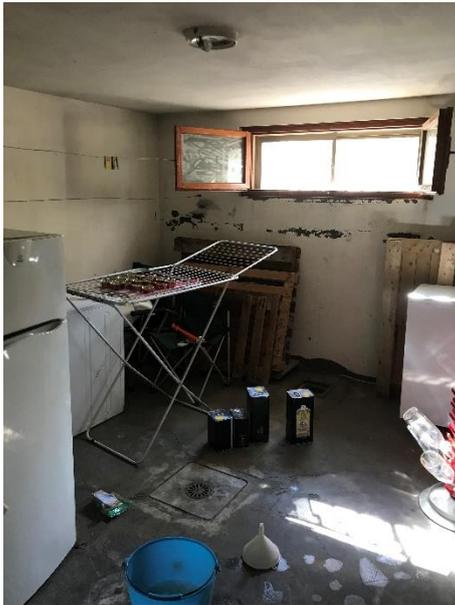
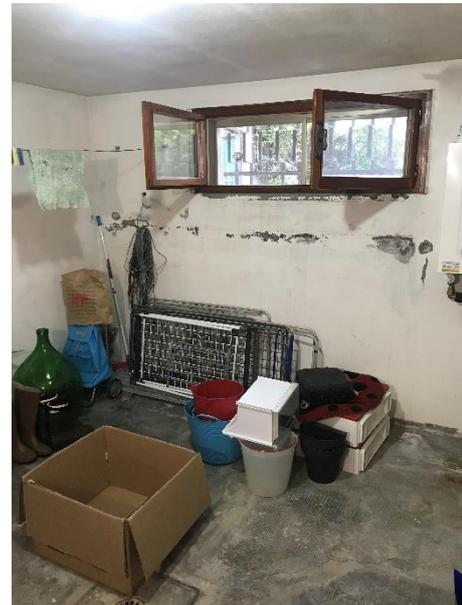
- Centrale termica identificate catastalmente con il sub. 8

Nel vano centrale termica è stato sostituita la caldaia e per tale è stata redatta una Dichiarazione del Certificatore Energetico, nella persona dell'Arch. Valentina Boschi, in cui si evince che l'incremento della prestazione energetica determinato dalla sostituzione del generatore di calore, con il conseguente passaggio da una Classe G con  $E_p$  gl,mren 440,93 kWh/mq/anno ad una Classe G con  $E_p$  gl,mren 334,96 kWh/mq/anno. (All.to 2)

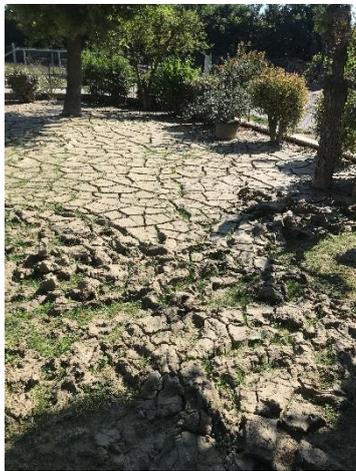
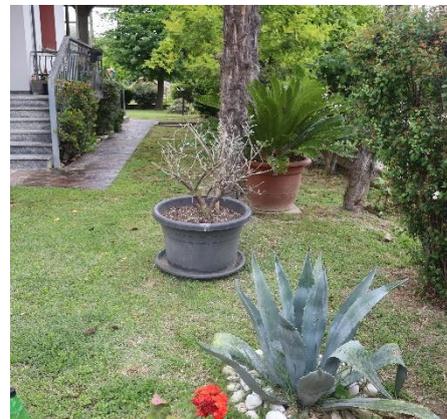
Le parti comuni descritte a pagina 7-8 della relazione del 10-08-2023 si possono ritenere completamente ripristinate pertanto le decurtazioni riferite alle parti comuni non verranno più considerate, e quindi, portano ad un incremento di valore che verrà considerato nella rideterminazione del valore.
