- **ALLEGATO VI – Rilievo metrico e fotografico**

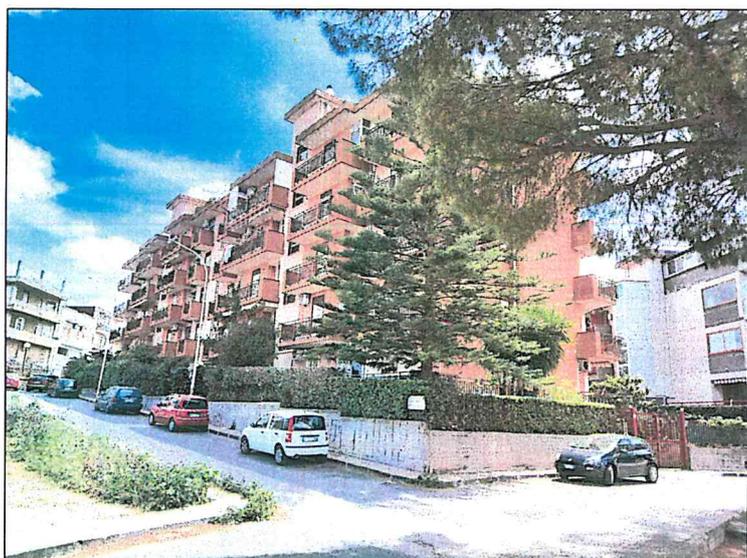
Foto 3 - Vista del condominio da via Falcone in cui si trovano appartamento e garage. L'immobile è suddiviso in 2 corpi di fabbrica: scala A e B; esso è composto da 6 piani fuori terra dotato di terrazze al piano rialzato e spazi a verde. Lo stato conservativo dell'immobile realizzato nel 1993 è complessivamente buono.

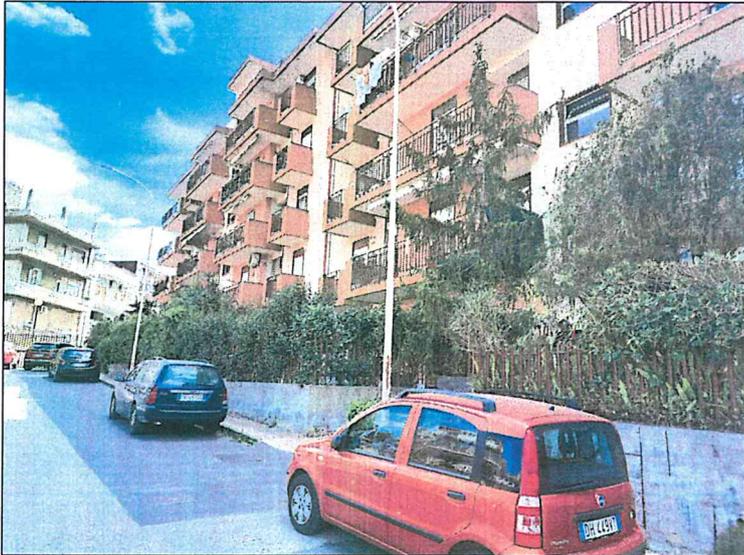
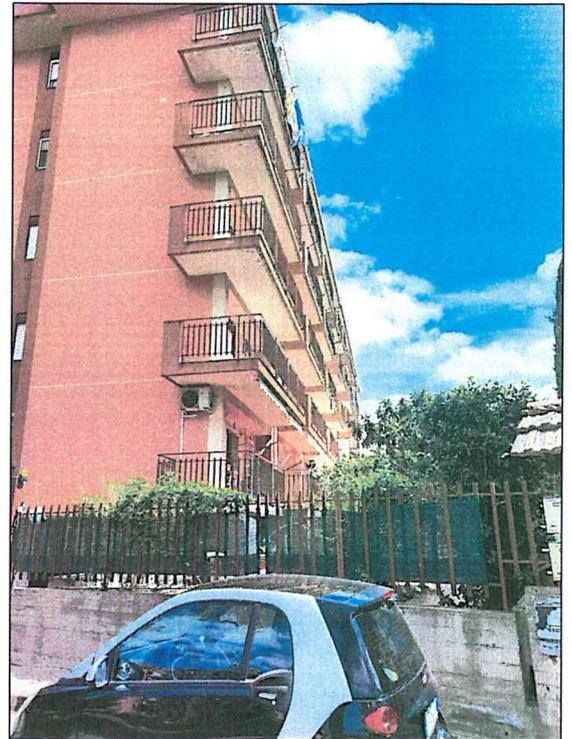
Foto 4-5 - Vista dei prospetti con affacci su via Falcone e su area privata a verde. Le facciate si trovano in buono stato conservativo, ad eccezione dei balconi e del cornicione (con lieve degrado) che necessitano di manutenzione.

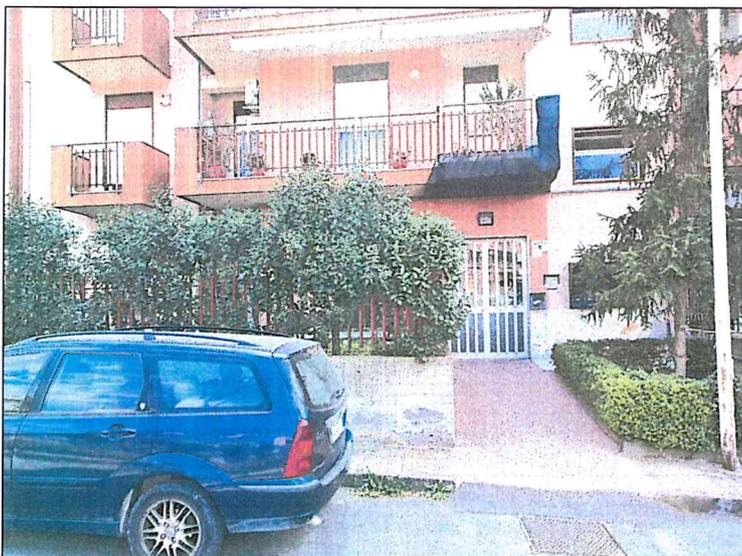
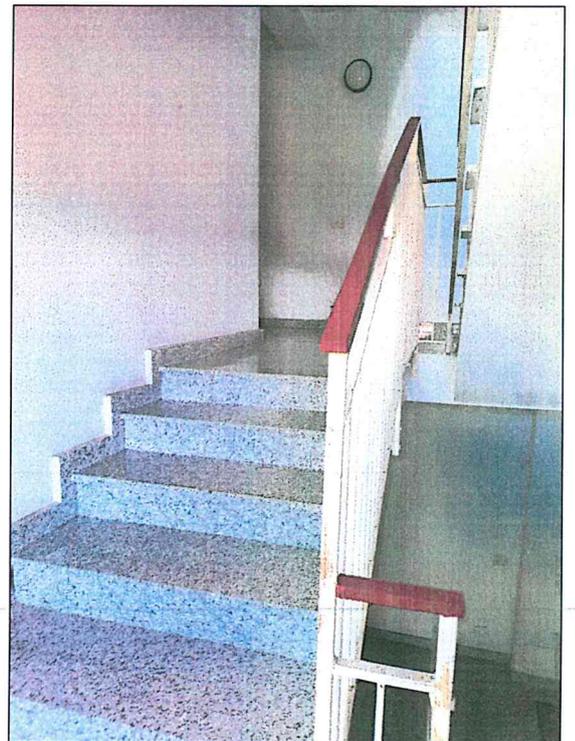
Foto 6-7 - Foto del primo piano con ingresso pedonale dalla scala B. La facciata è rivestita e rifinita ad intonaco. Gli infissi sono in alluminio con persiane avvolgibili. I balconi sono in discreto stato manutentivo. Si accede all'abitazione mediante ascensore e scala condominiale.

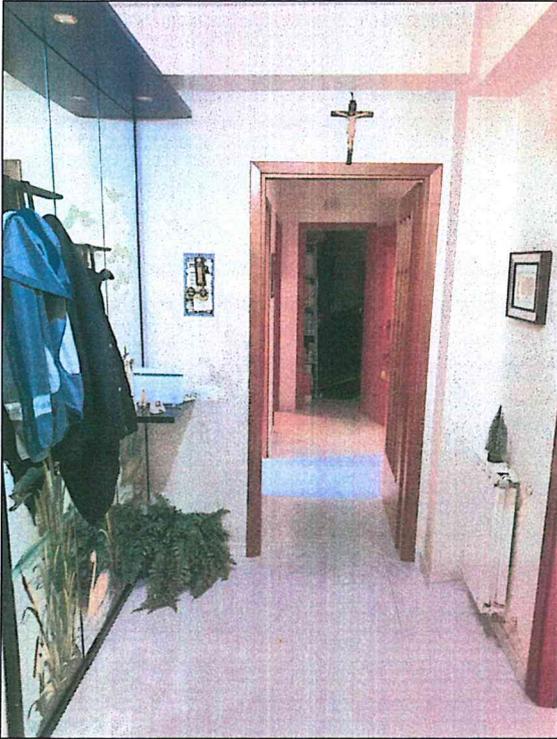
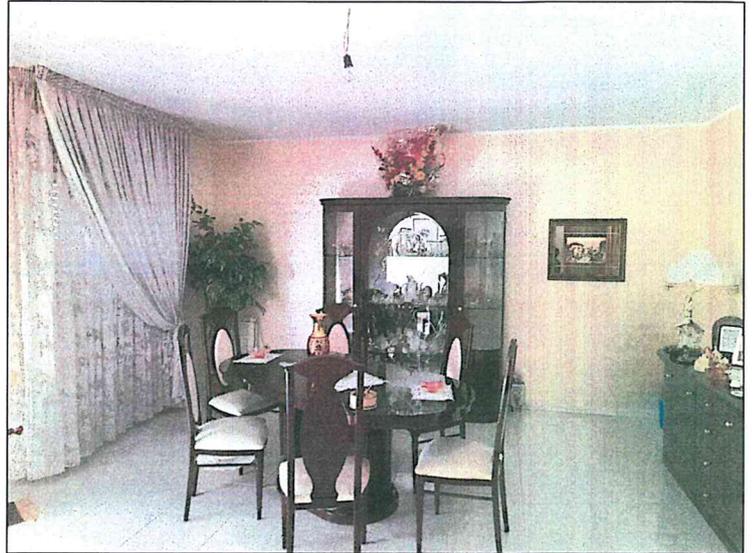
Foto 8-9 - Foto dell'ingresso, del disimpegno e del soggiorno dell'abitazione. Gli ambienti internamente si presentano ben rifiniti con intonaco e tinteggiatura, pavimento in grès ceramico, alcune porte con legno e vetro.

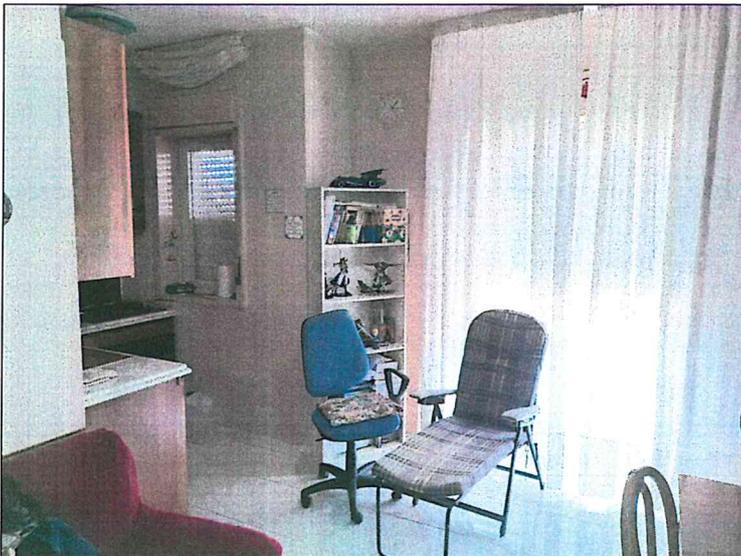
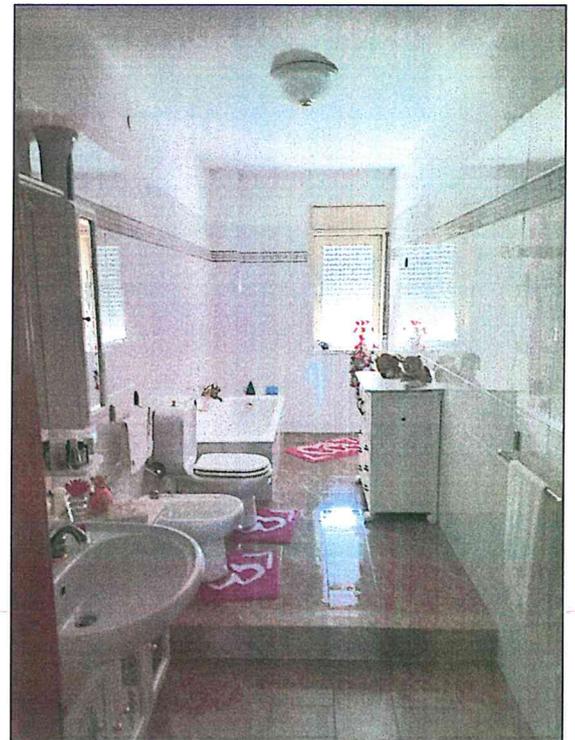
Foto 10-11 - Foto della cucina-pranzo e del wc in buono stato conservativo e con pareti rivestite in ceramica. Gli infissi degli vari ambienti sono in alluminio, di buona qualità.

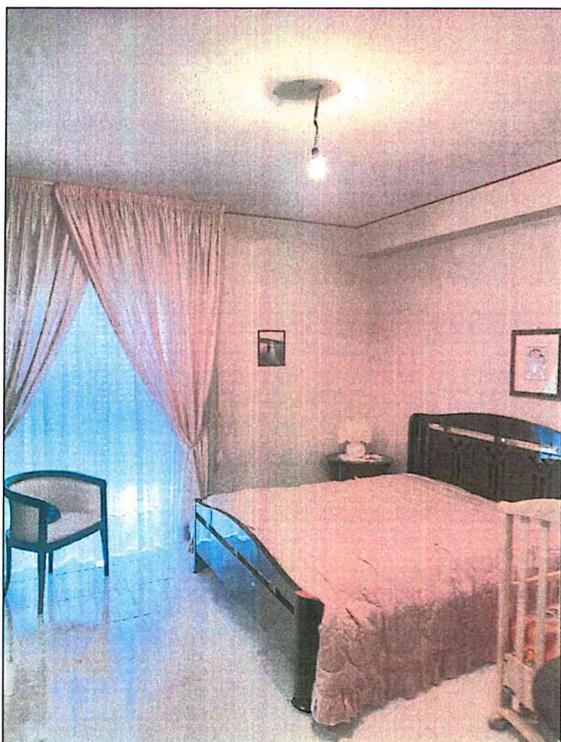
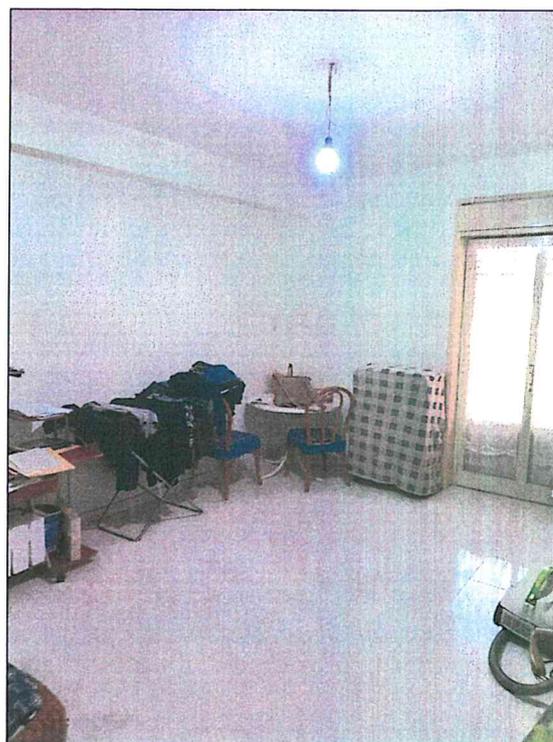
Foto 12-13 - Ambienti della zona notte camera 1 e camera 2 a cui si accede dal disimpegno. Entrambe le camere sono ben rifinite, complessivamente si trovano in buono stato conservativo ma non hanno climatizzazione.

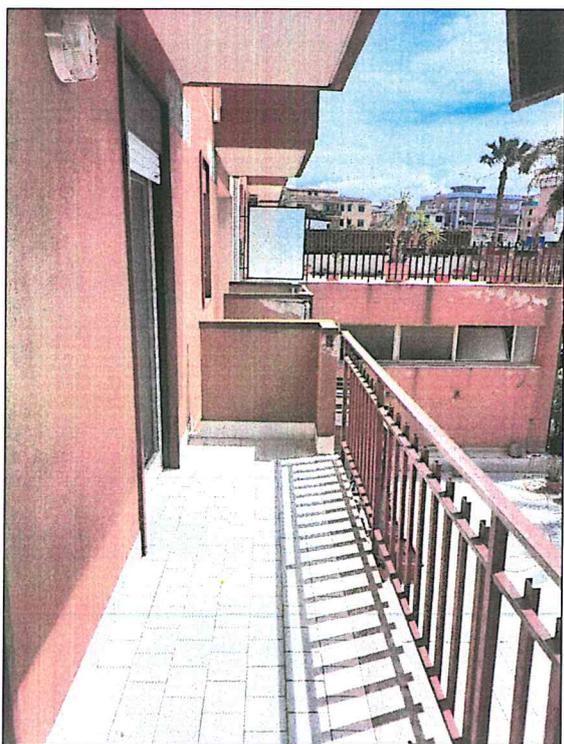
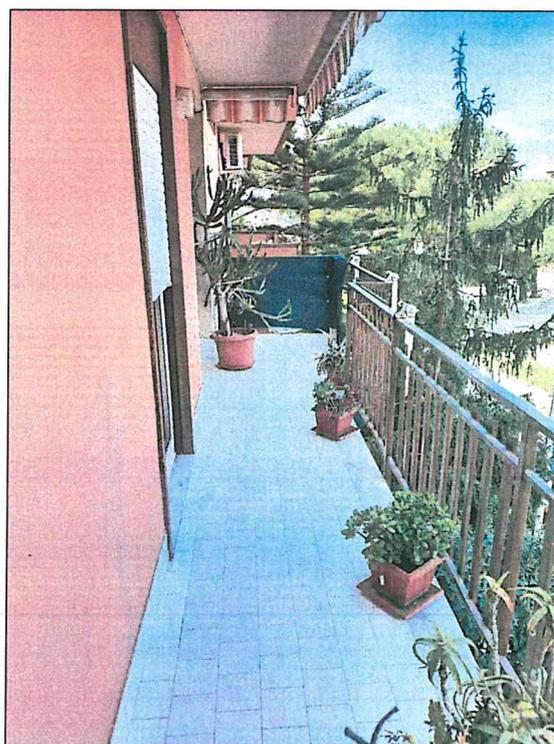
Foto 14-15 - Foto dei balconi rispettivamente lato soggiorno e lato cucina. I balconi sono pavimentati, il parapetto costituito da ringhiera in ferro e muretto e le solette dei ballatoi necessitano di manutenzione.

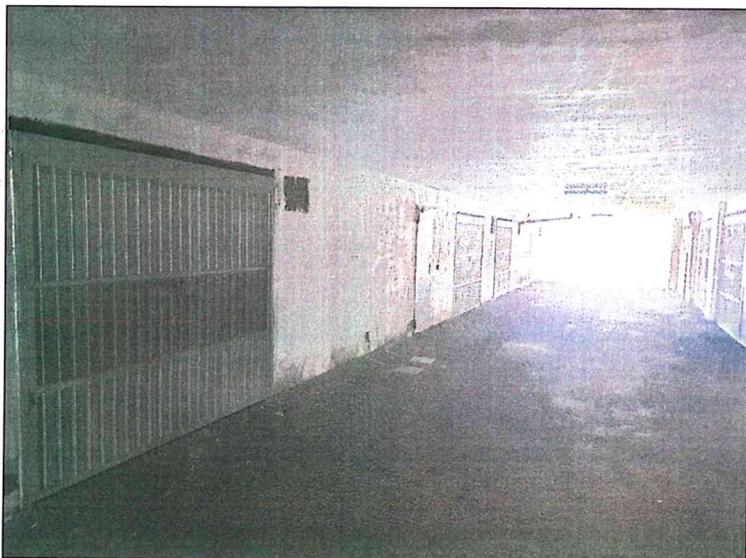
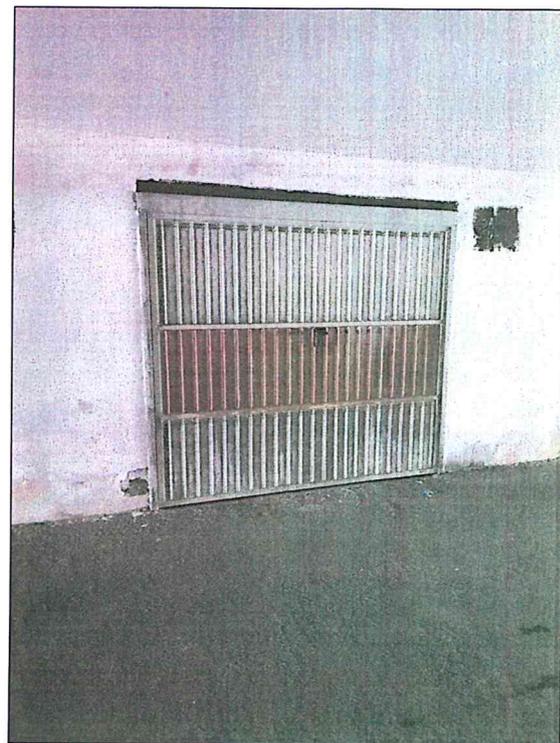
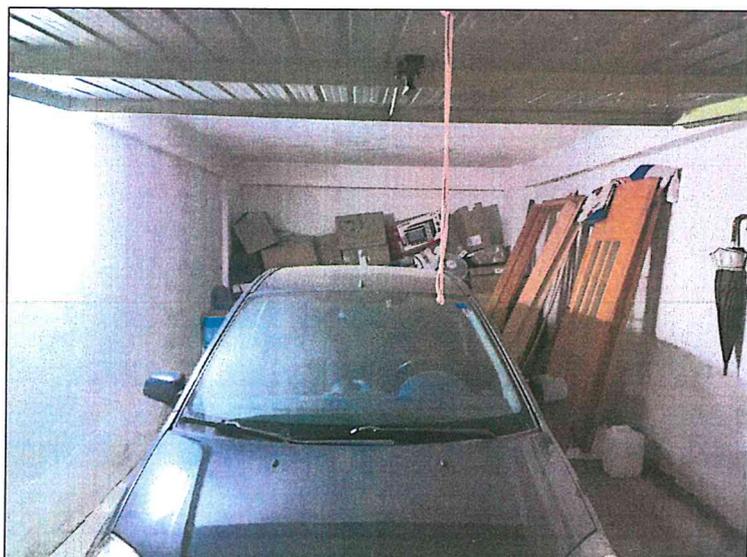
Foto 17-18-19 - Foto della corsia di manovra, della porta e dell'interno del garage ad un posto auto. Il garage è rifinito con intonaco e sono presenti lievi strati di umidità.
