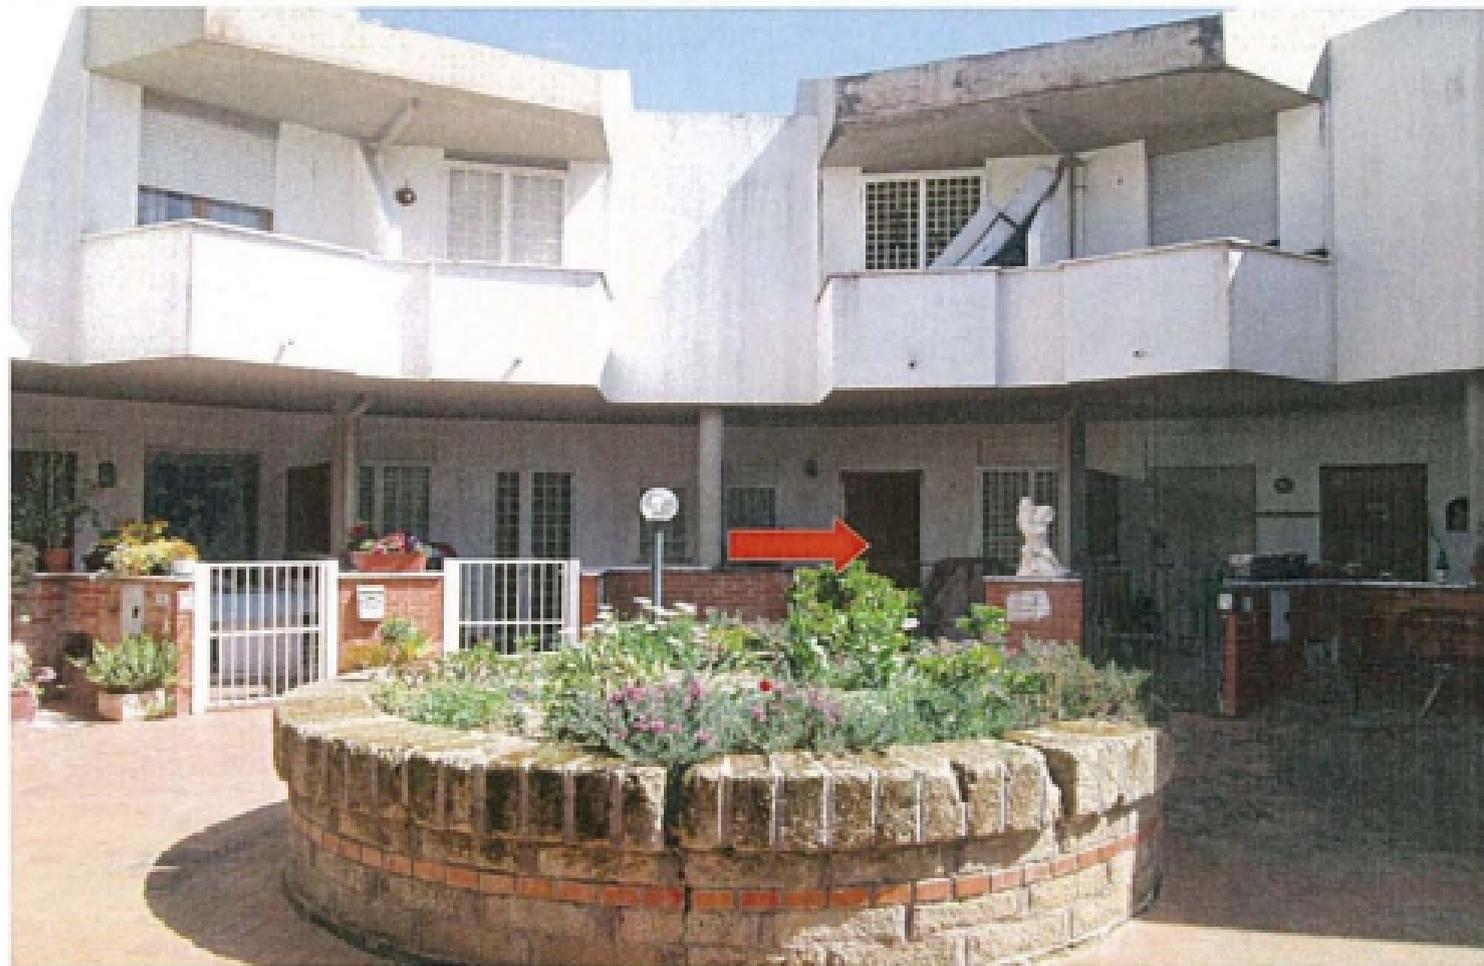
Foto n.2 Fabbricato in cui ricade al piano terra e primo l'appartamento eseguito.

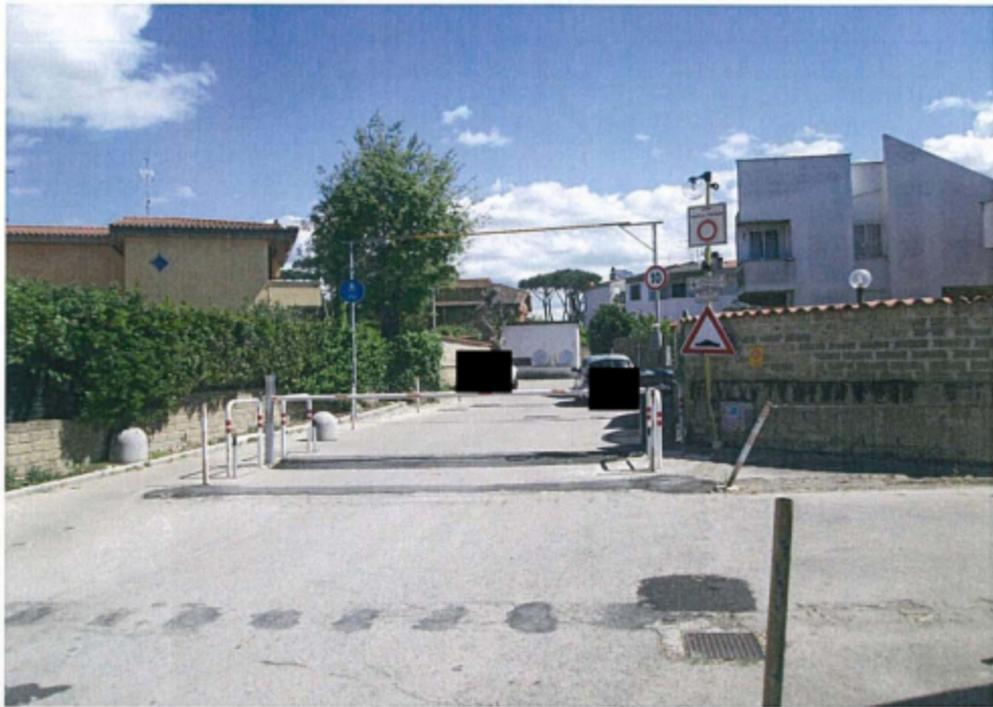
Foto n.3 Accesso al Condomino *El Caracol* composto da 11 fabbricati per 180 unità immobiliari.

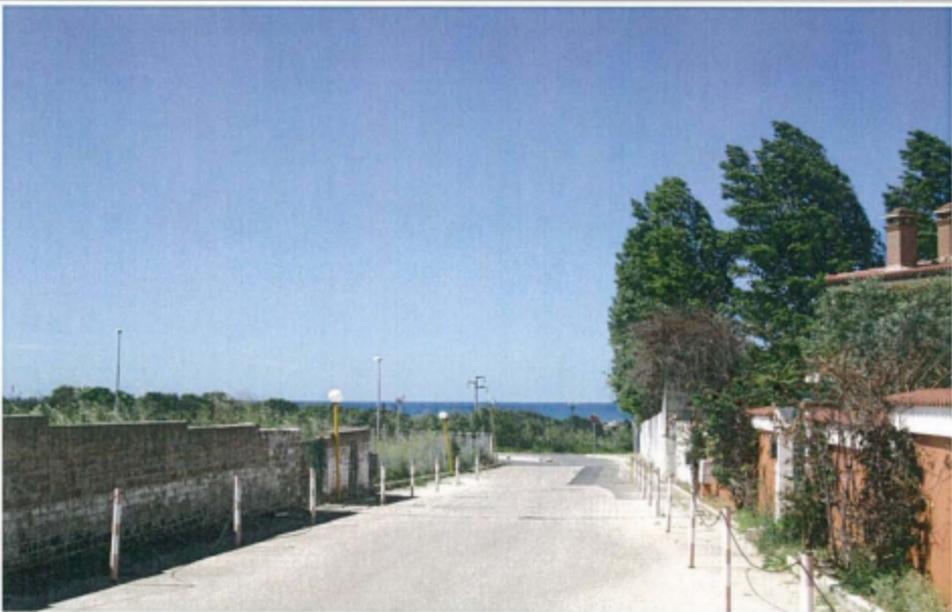
Foto n.4 Via d'ingresso al Condomino *El Caracol* in cui ricade l'appartamento eseguito.

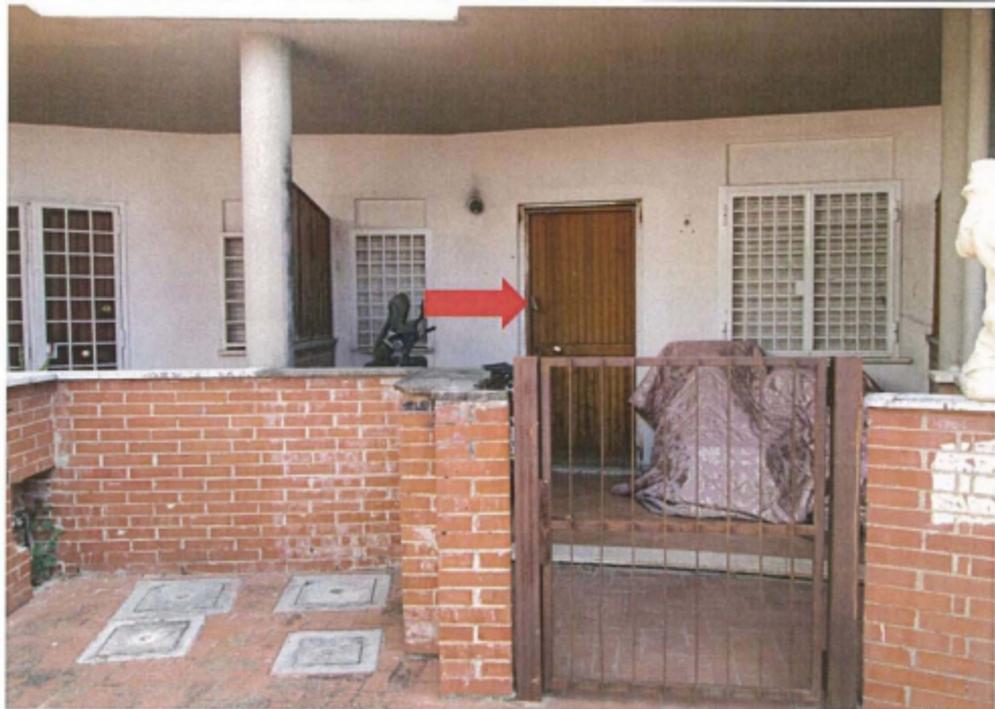
Foto n.5 Accesso all'appartamento esecutato. Vista del piano terra.

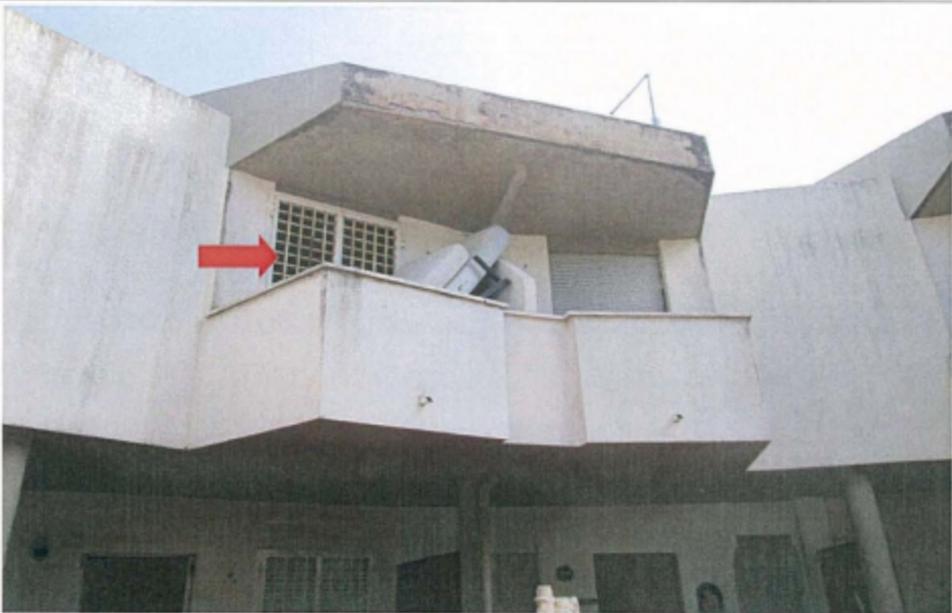
Foto n.6 Appartamento esecutato. Vista del piano primo

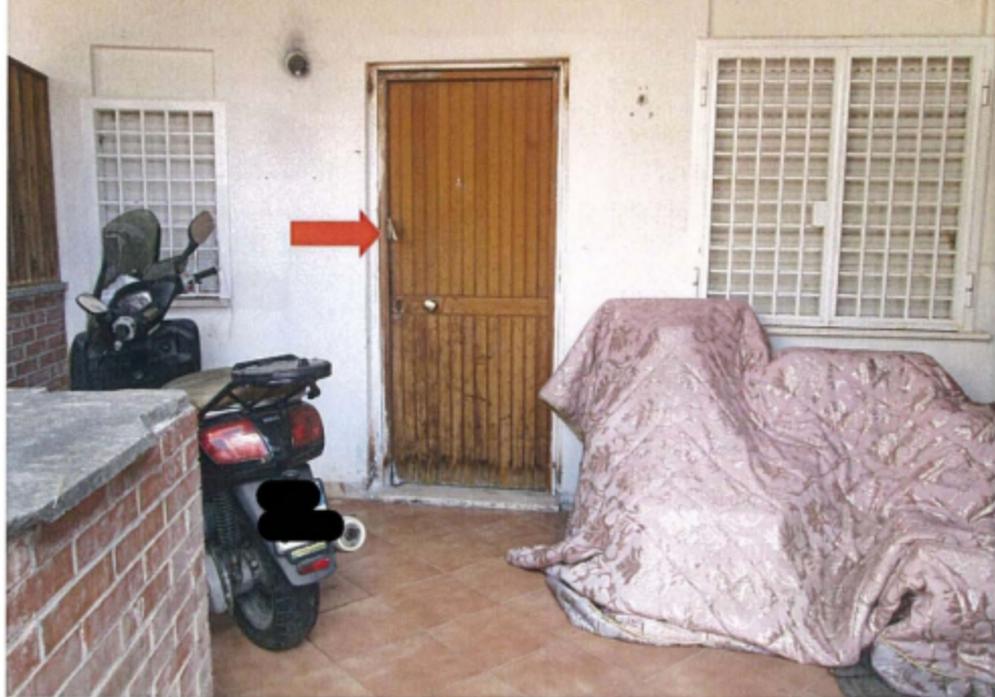
Foto n.7 Il portoncino d'ingresso all'appartamento esecutato è stato forzatamente aperto. Moto e mobili depositati abusivamente nel porticato.

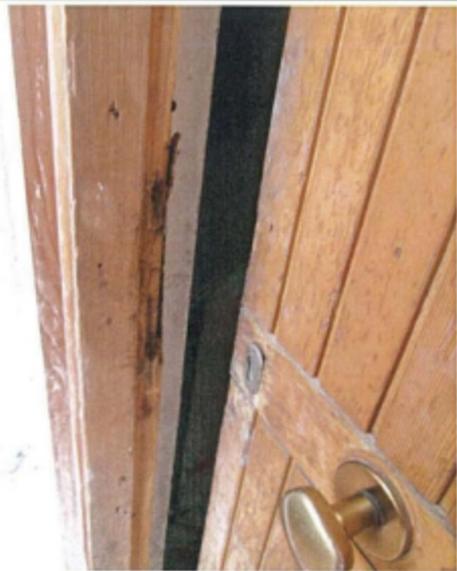
Foto n.8 Vista della rottura della serratura.

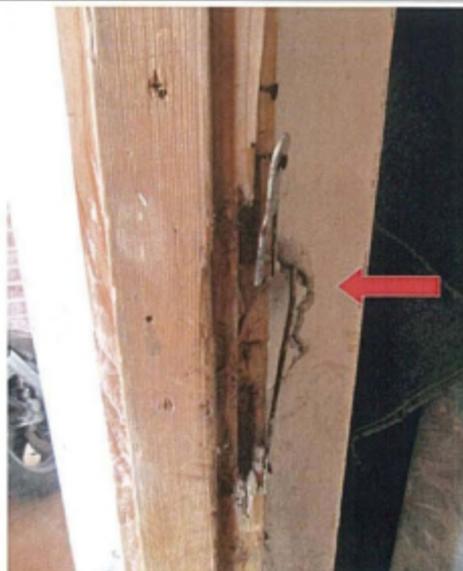
Foto n.9 Particolare della rottura della serratura.

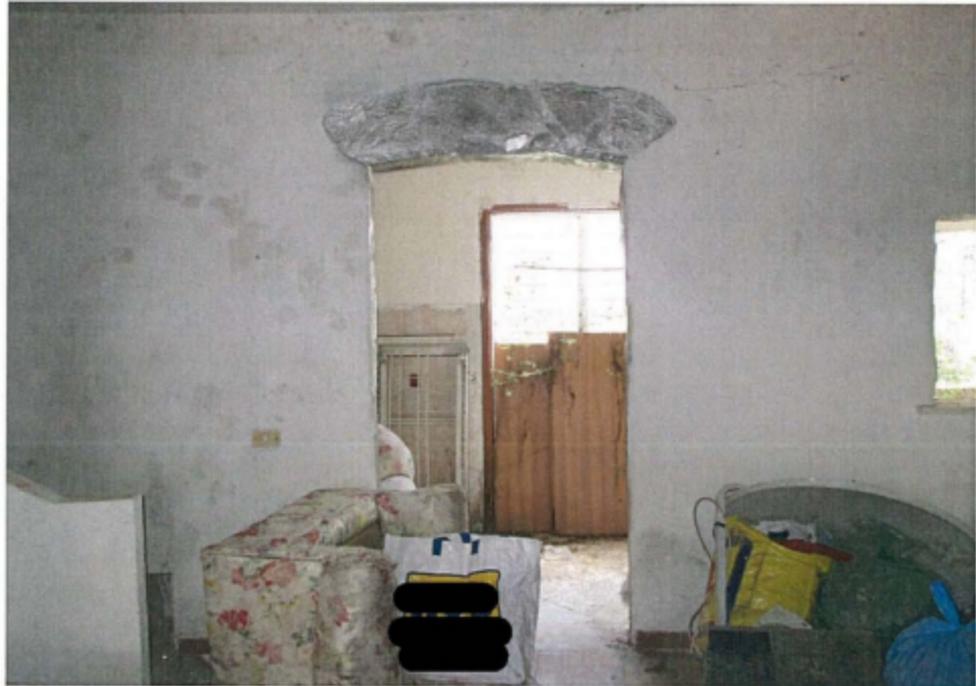
Foto n.10 L'appartamento esecutato risulta abbandonato e deposito di mobili rotti. Vista dell'ingresso, piano terra.

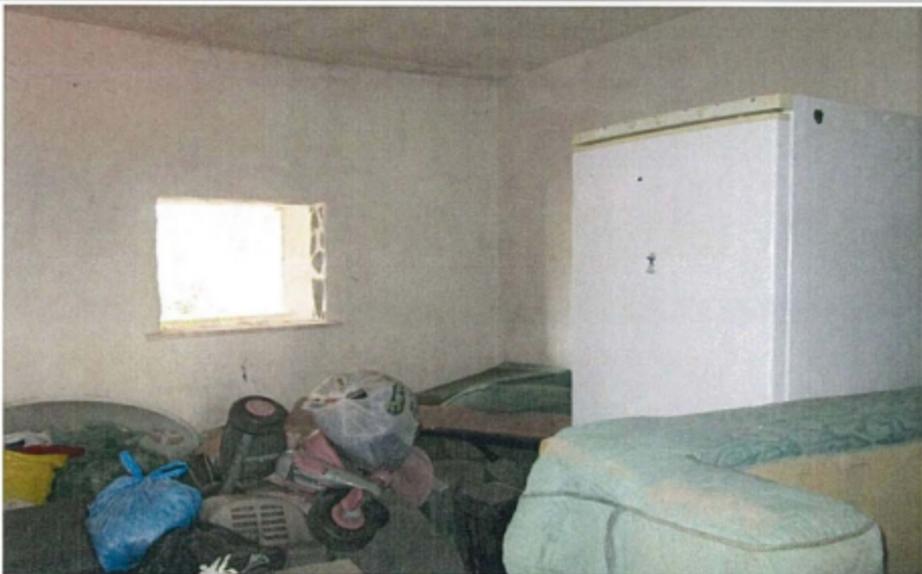
Foto n.11 L'appartamento è privo di infissi interni ed esterni, di impianti: elettrico, acqua e gas. Letteralmente saccheggiato da ignoti.

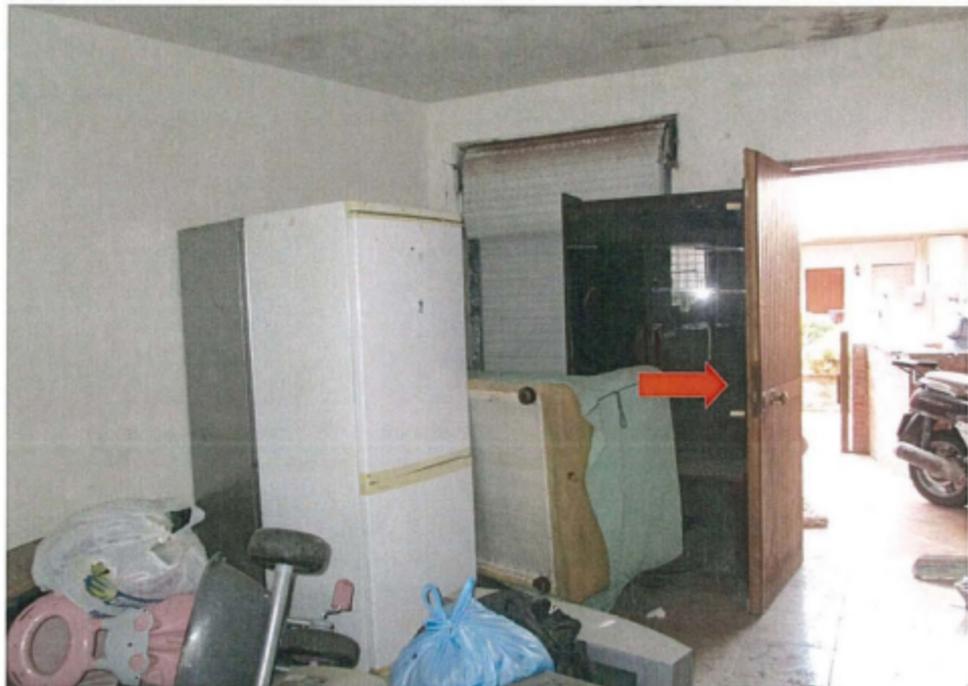
Foto n.12 Il portoncino d'ingresso all'appartamento visto dall'interno. Deposito di mobili in disuso da parte d'ignoti.

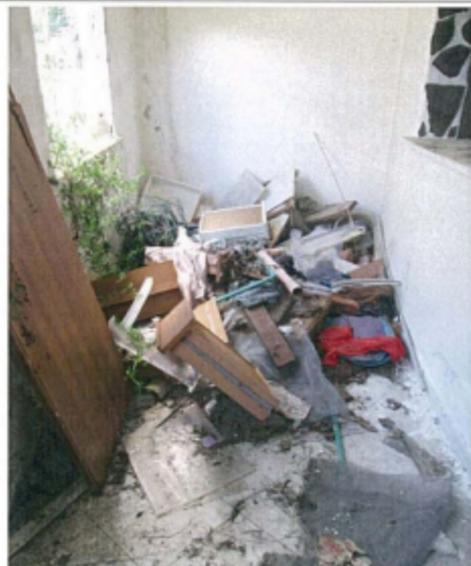
Foto n.13 Vista dell'allora cucina. Rottami.

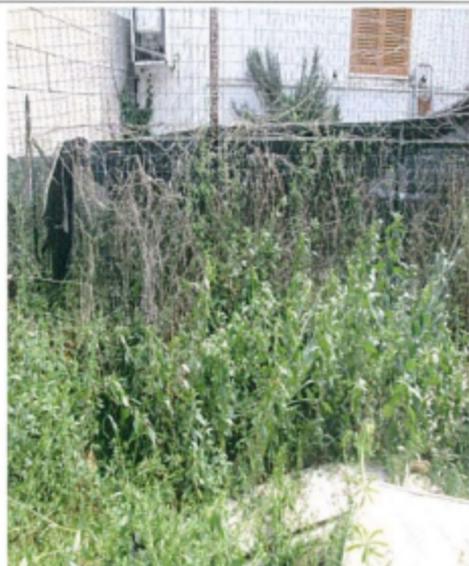
Foto n.14 Particolare del giardino.

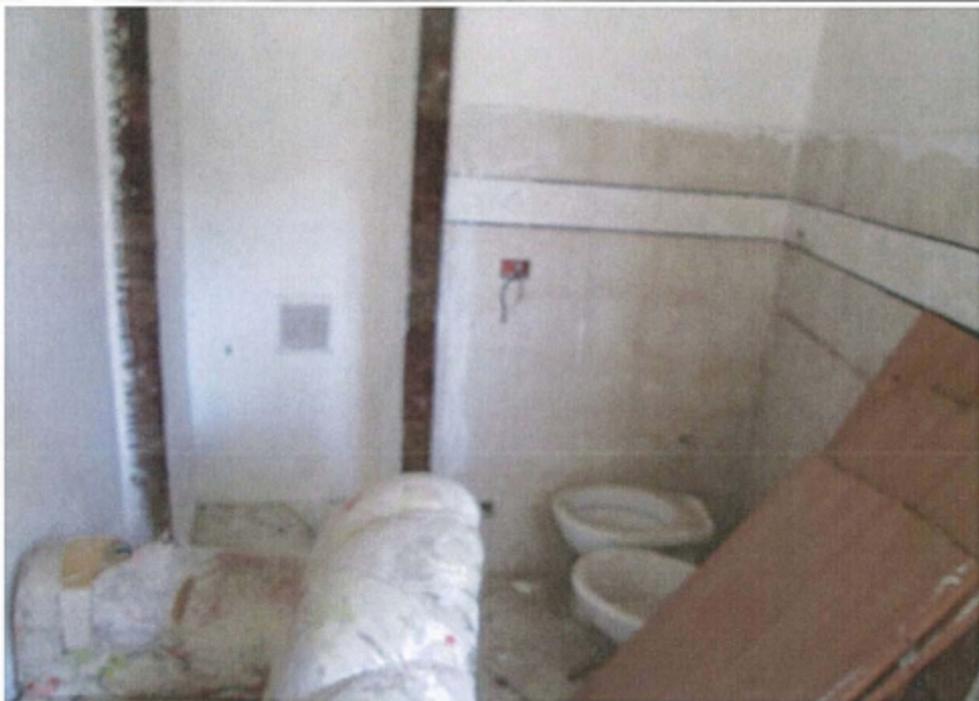
Foto n.15 Il bagno al piano terra. I sanitari sono stati divelti. Non è presente il lavandino né il box doccia.

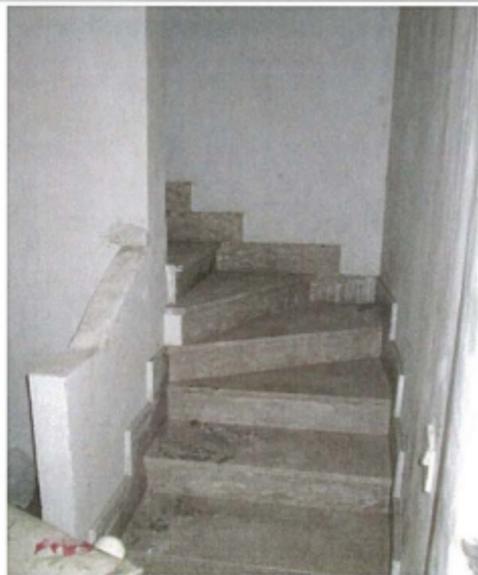
Foto n.16 Scala d'ingresso al P1°.

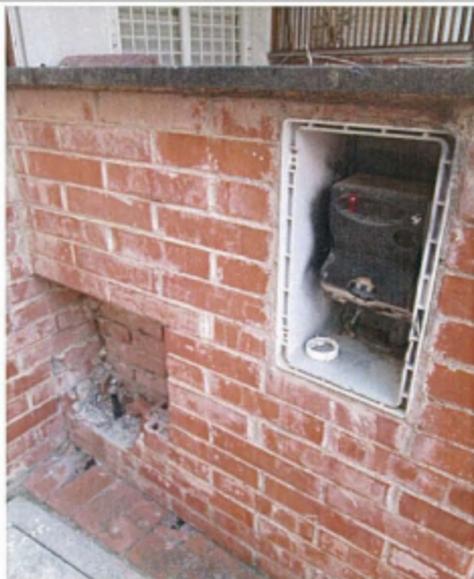
Foto n.17 Particolare del contatore elettrico.

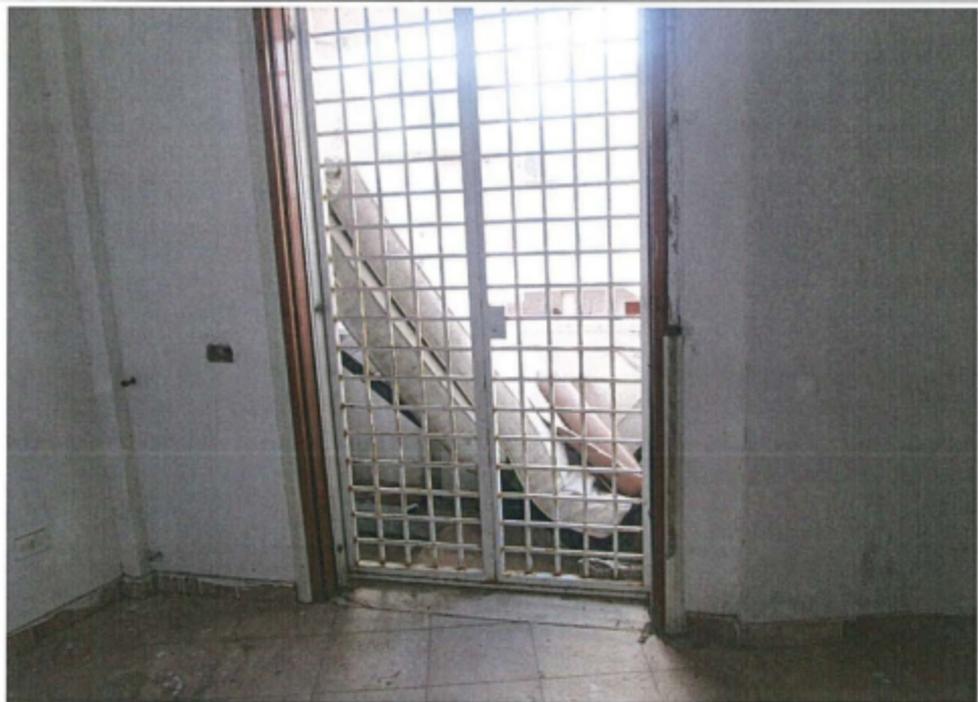
Foto n.18 Camera da letto al piano primo. Si evidenziano le grate metalliche e materassi abbandonati sul balcone.

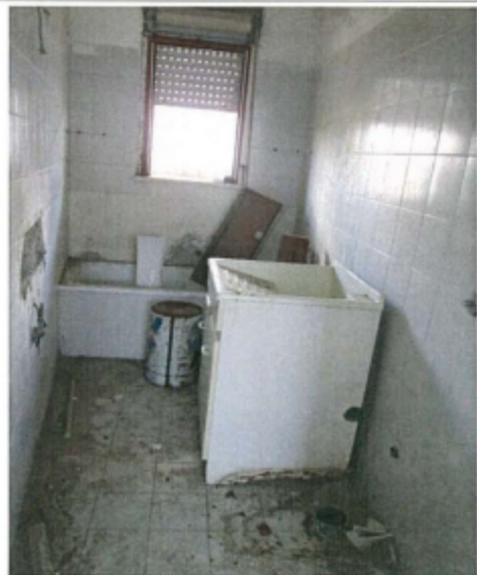
Foto n.19 Vista del bagno al piano primo.

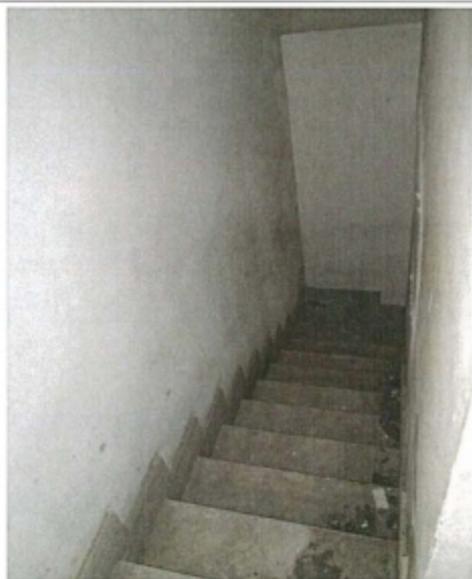
Foto n.20 Particolare della scala di accesso al P1°.

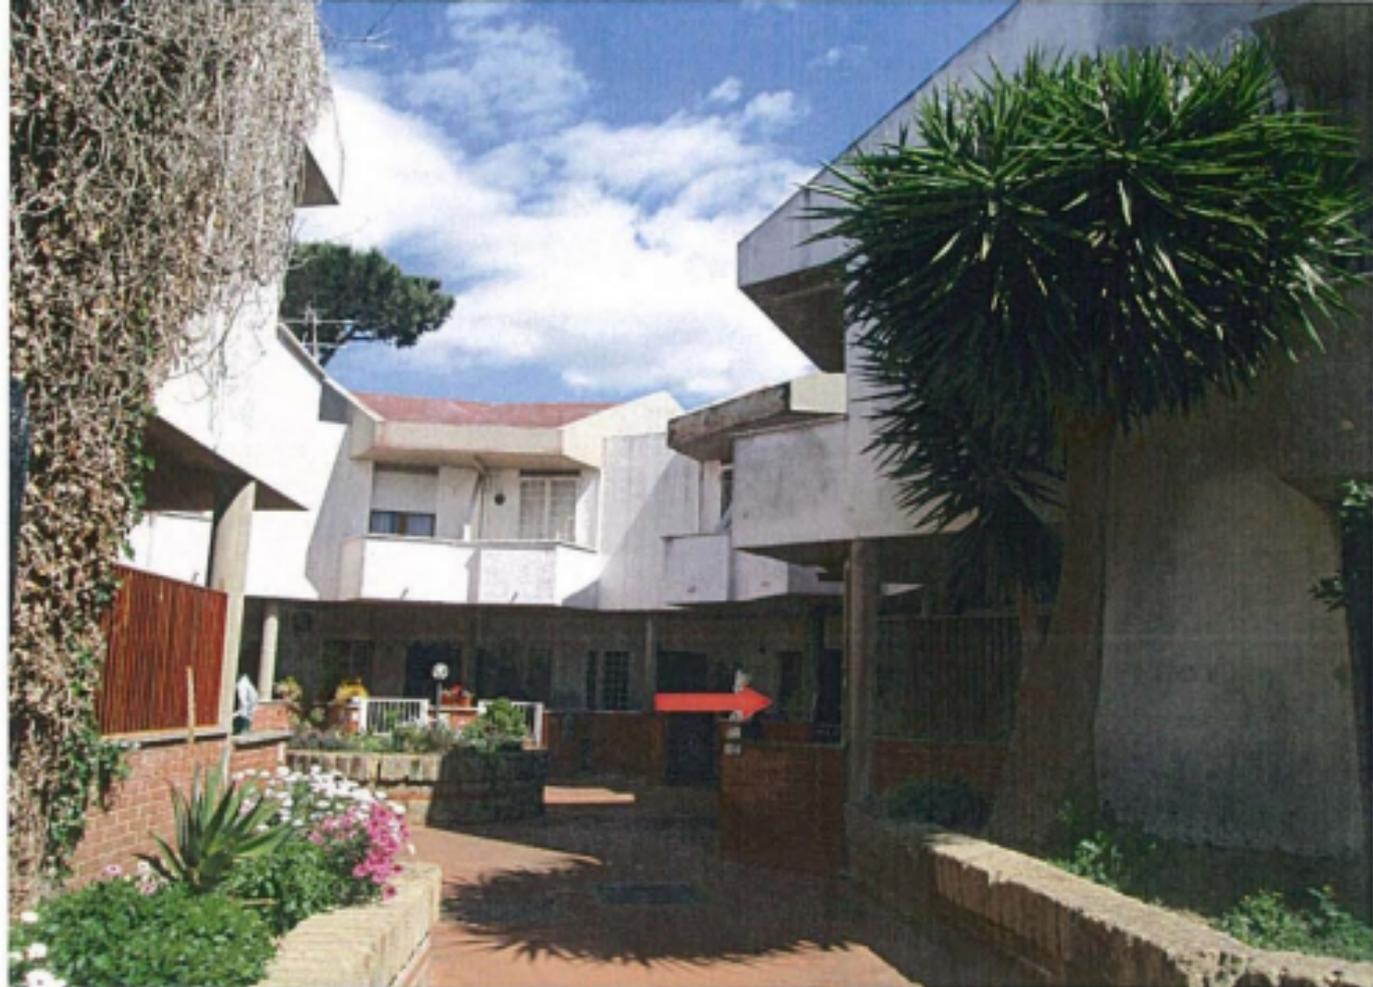
Foto n.1 Fabbricato "D" in cui ricade l'appartamento esecutato. La freccia indica l'ingresso int. n.8
