CONSULENZA TECNICA

TRIBUNALE CIVILE DI CAGLIARI
SEZIONE FALLIMENTARE

Immobili in Pabillonis

Lotto n. 2 – Locale in via G. Deledda n. 2

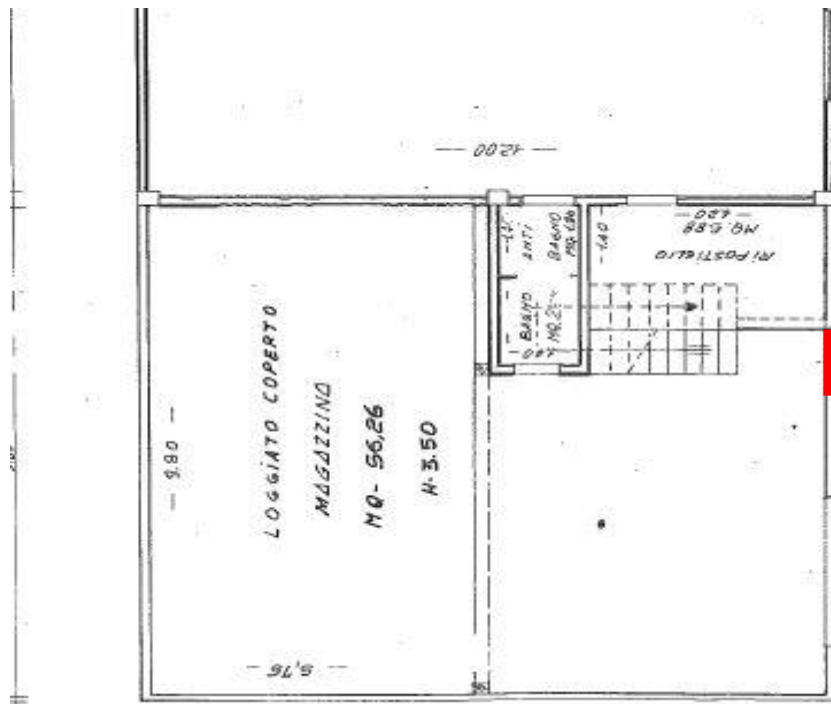
Per la ricostruzione della parte ceduta nella compravendita richiamo la Concessione Edilizia n. 20/D/87 rilasciata in data 07/07/1987 dal Comune di Pabillonis ([allegato n. 3 alla CTU del lotto n. 2](#)) di cui riporto lo stralcio dal quale si rileva che l'accesso al piano superiore era permesso dal civico 2a, evidenziato in rosso, in comune con il cortile ed attualmente chiuso con opere murarie.

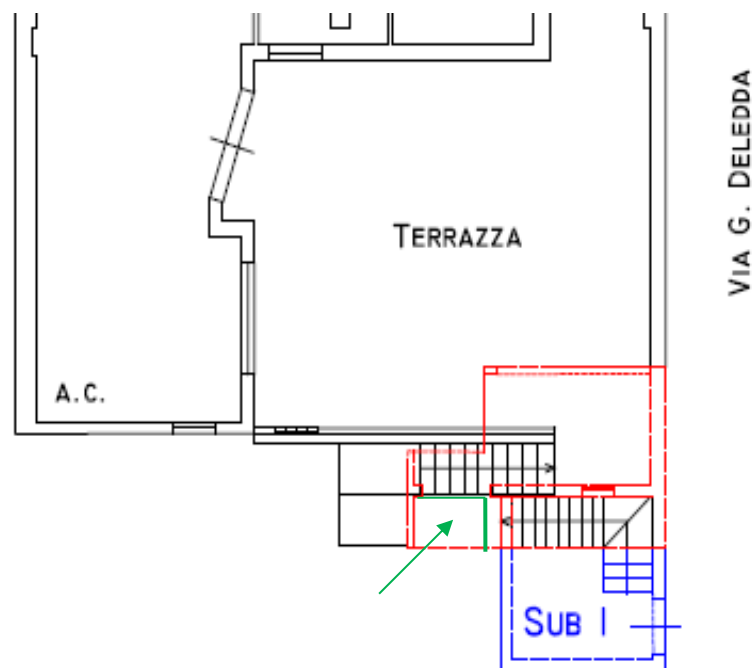
La parte della mappa sottostante contornata in colore rosso è quella connessa al subalterno 2 e quindi quella ceduta nella compravendita dell'appartamento "ingresso e ripostiglio al piano terra", ed in colore blu dove insiste l'attuale ingresso, mappa in contrasto con la C. E. n. 20/D/87 del 07/07/1987, perciò dovrebbe essere escluso il sottoscala che inoltre creerebbe un vano chiuso inutilizzabile da entrambi.

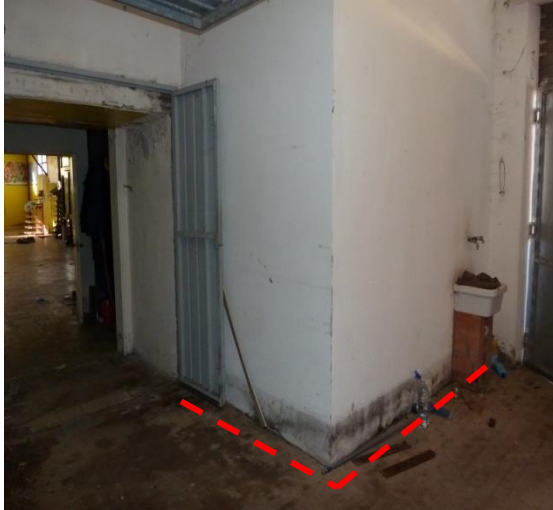
Foto n. 1 area in possesso sub 2

18/AZ/10 del 5 maggio 2010, prot. U.T. n. 246, Protocollo generale n. 3474 per i lavori riguardanti la *Realizzazione nuova apertura ingresso piano terra* e dalla tavola allegata viene rappresentata la nuova apertura che ricade nel ripostiglio in possesso del locale al piano terra, detti lavori non sono stati eseguiti e pertanto l'attuale ingresso ricade su area di proprietà del subalterno 1 ovvero nel locale al piano terra e precisamente in una piccola parte, di mq. 5 ca., del cortile coperto evidenziato in colore rosso nella foto n. 1.

Quindi il subalterno 2 (l'appartamento) occupa parte del cortile coperto del subalterno 1 (locale commerciale) (foto n. 1) che a sua volta detiene il ripostiglio (foto n. 2) mentre per la parte del sottoscala contornata in colore verde, ai sensi della C.E. n. 20/D/87, dovrebbe ricadere nel subalterno 1 in quanto non indicata nell'atto di compravendita ma viene evidenziata nella Autorizzazione Edilizia n.

Pertanto a parziale correzione ed integrazione della CTU del lotto n 2 informo che va ricostituita la situazione originaria creando l'apertura come da cessione con conseguente ripristino dei nuovi gradini e la reciproca restituzione delle aree occupate da entrambe le parti senza alcun giusto e legittimo titolo.

Le spese di detto intervento, derivanti dalla demolizione del muro sul

cortile, la riapertura del varco murato ed il posizionamento dei primi gradini, la chiusura dell'attuale apertura e l'apertura e la chiusura perimetrale del ripostiglio oltre i costi della discarica, possono essere prudentemente ed indicativamente quantificate complessivamente in euro 10.000,00 oltre ai costi di progettazione ed aggiornamento catastale di circa euro 2.000,00, spese che dovranno essere equamente suddivise tra le parti.

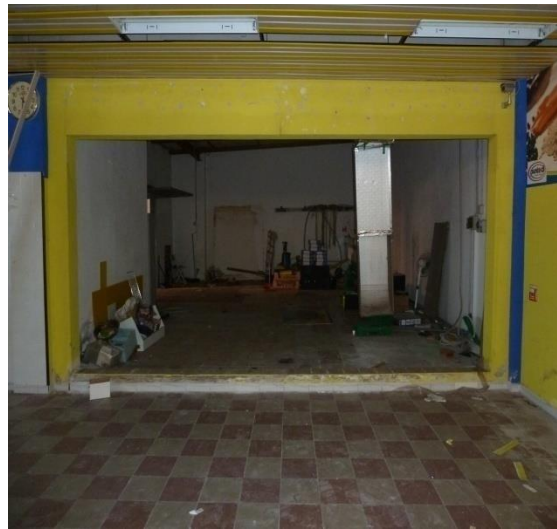
Foto n. 6 varco ex alloggio bancone

- 2. è stato aperto un varco tra il locale ed il loggiato per posizionare il banco frigo (foto n. 6-7);
- 3. è stato ampliato l'antibagno per permettere il passaggio dal locale vendita al cortile occupando parte del subalterno 2 (foto n. 9 del lotto n. 2);
- 4. il cortile interno è coperto senza autorizzazione;
- 5. parte della copertura del loggiato è in muratura per l'ampliamento del solaio modificando il distacco dal confine per una profondità di mt. 1,25 per complessivi mq 7,35 ca.
- 6. le differenze di misure rientrano nella tolleranza del 2%;
- non risulta l'Autorizzazione di Agibilità.

La difformità indicata nel punto due potrà essere sanata con un accertamento di conformità con opere senza pagamento di alcuna sanzione mentre tutte le altre difformità riscontrate quali la tettoia sul cortile e la tettoia, che interessa l'ampliamento della copertura del loggiato verso il cortile, dovranno essere demolite insieme al muro con il cancello che dovrà essere arretrato come previsto nella C. E n. 20/D/87 del 07/07/1987 in quanto sono abusi non sanabili. Non è inoltre sanabile l'ampliamento del solaio e dovrà essere ripristinata la giusta proprietà dei due beni con le spese a carico delle parti.

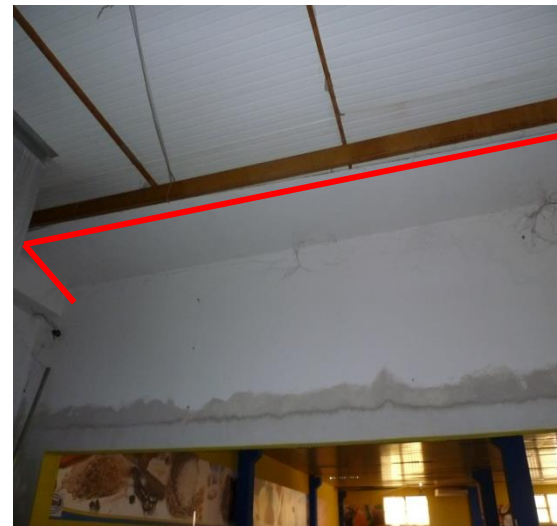
Foto n. 8 solaio

Segnalo altresì che successivamente allo smontaggio degli arredi del locale, ed in particolare il banco frigo incassato nel muro, si è evidenziato che parte della copertura del magazzino è in muratura per l'ampliamento del solaio che si estende per una profondità di mt. 1,25 ca. per complessivi mq 7,35 ca. (foto n. 8).
