TRIBUNALE DI VERCELLI

Esecuzione Immobiliare R.G.E. n. 261/2017

Breve Relazione del CTU

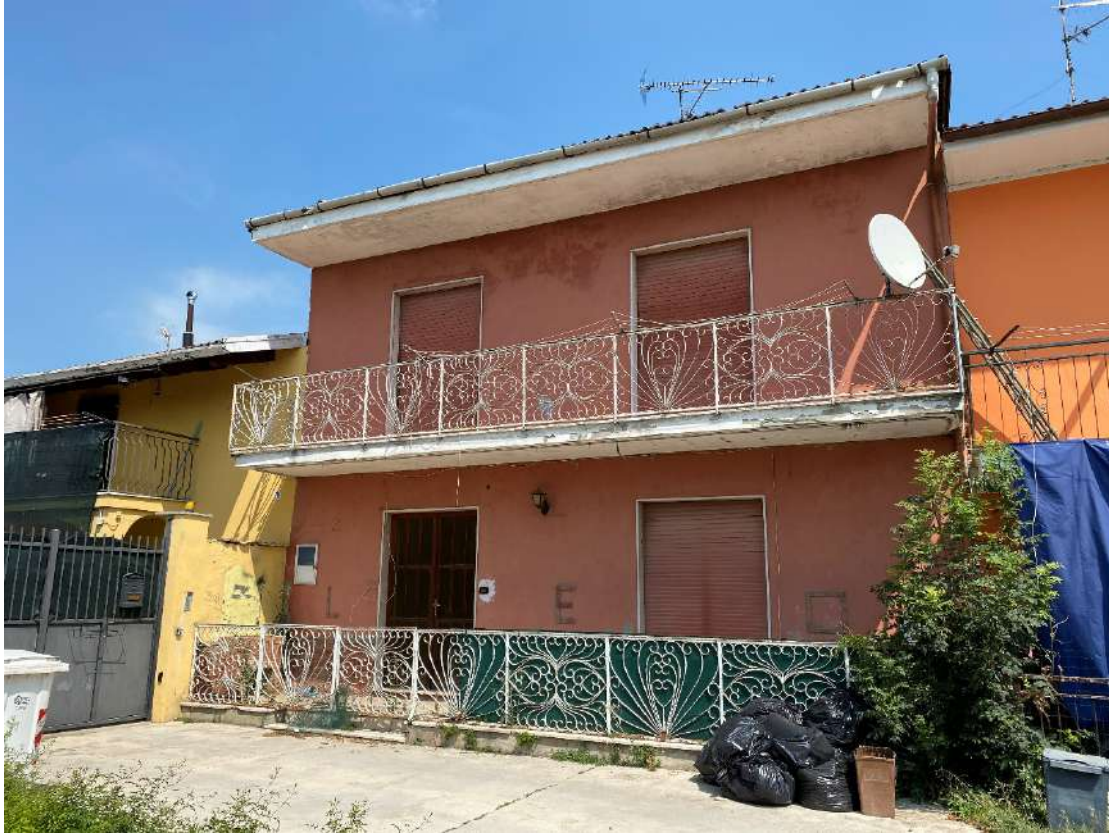
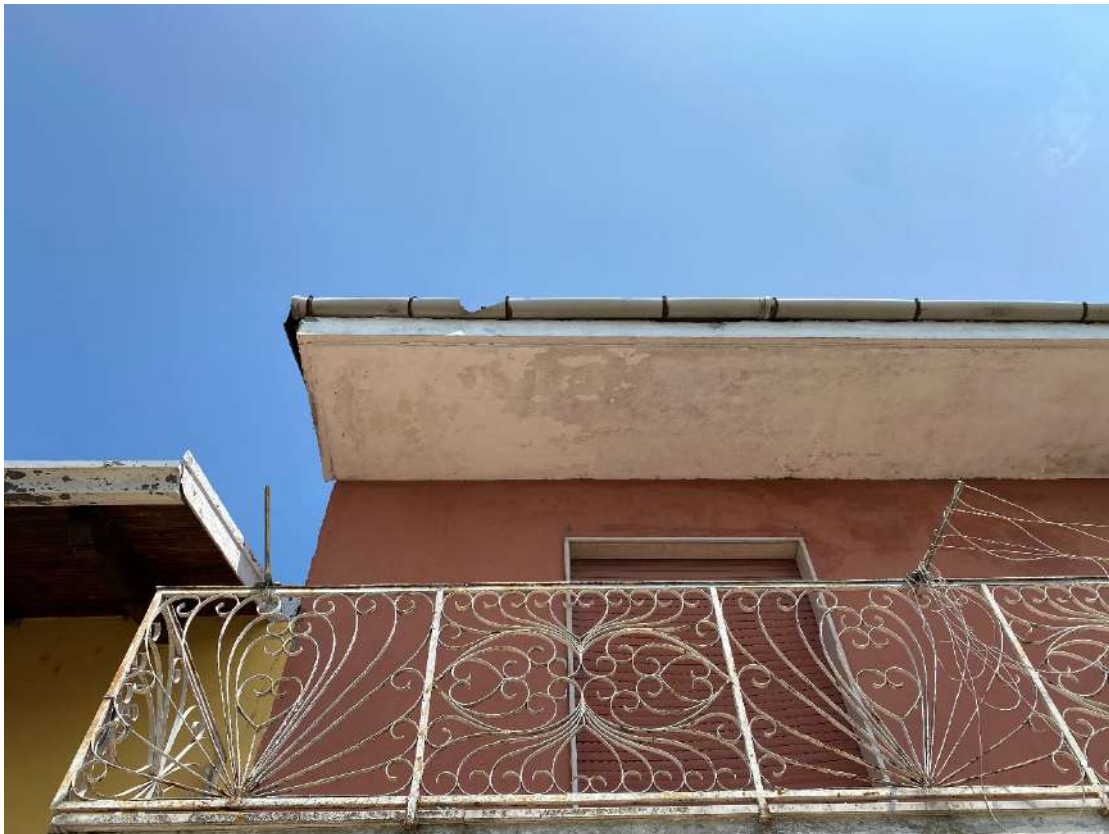
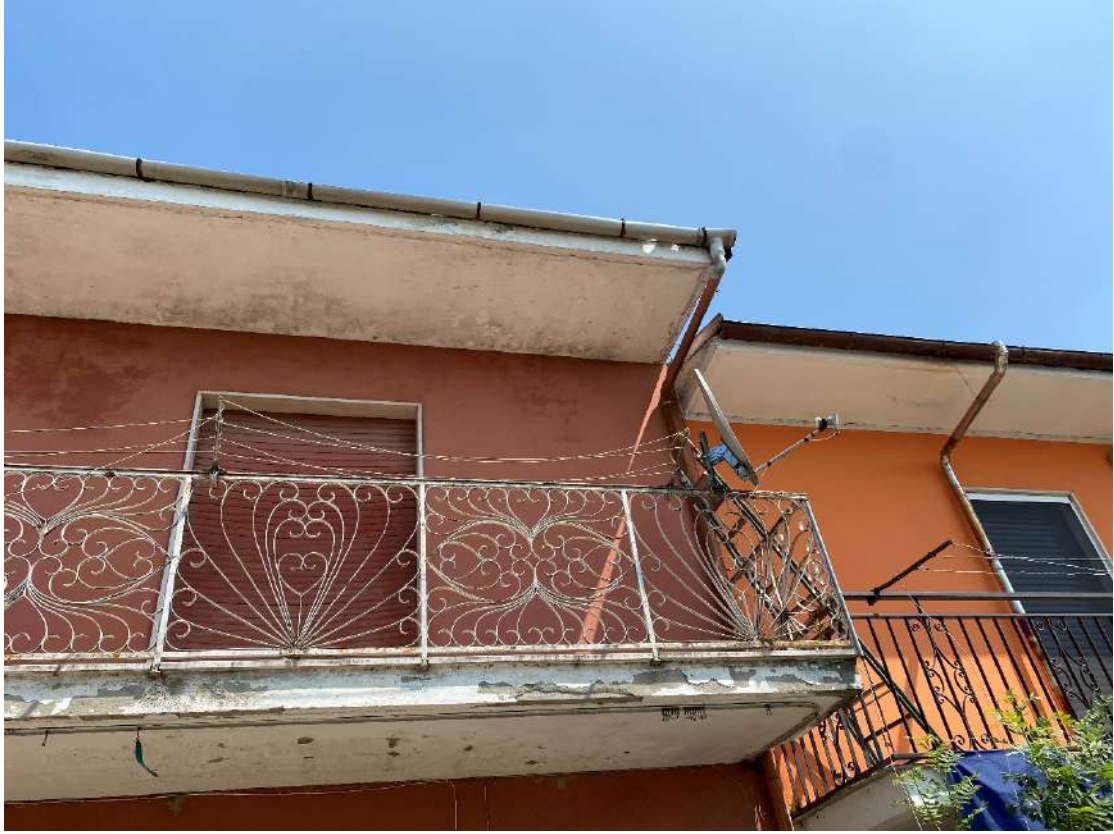
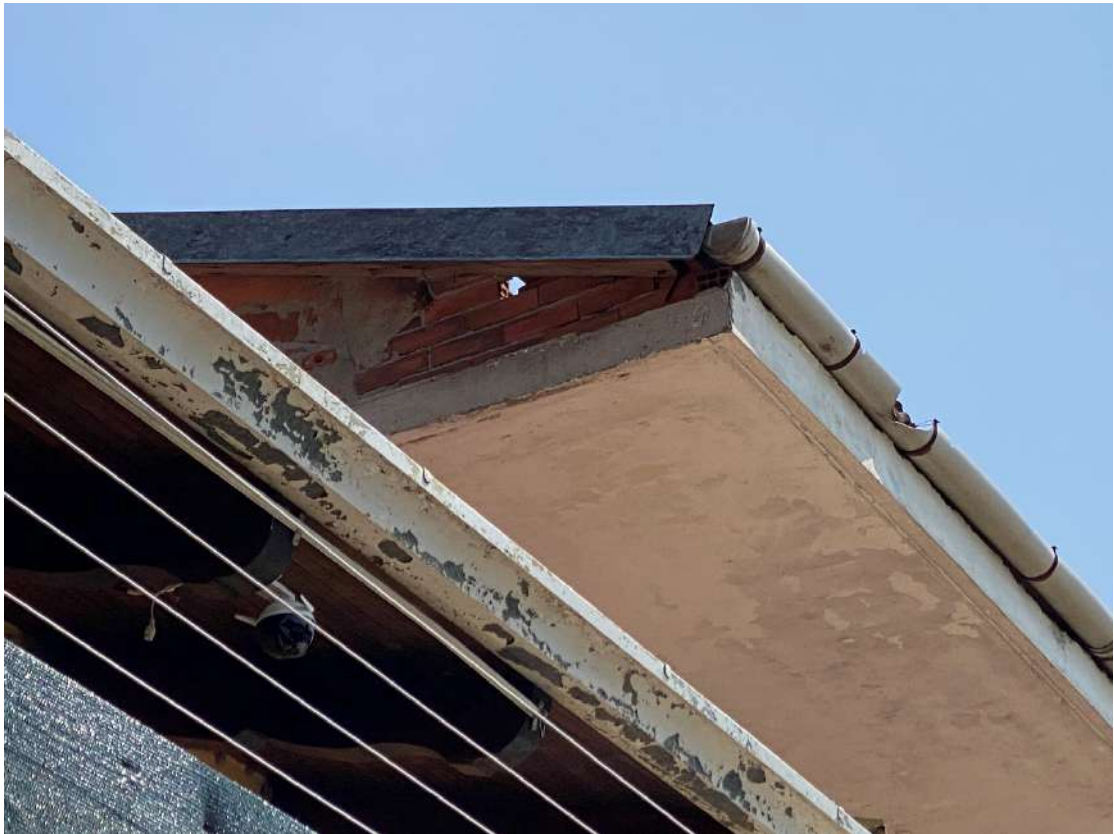
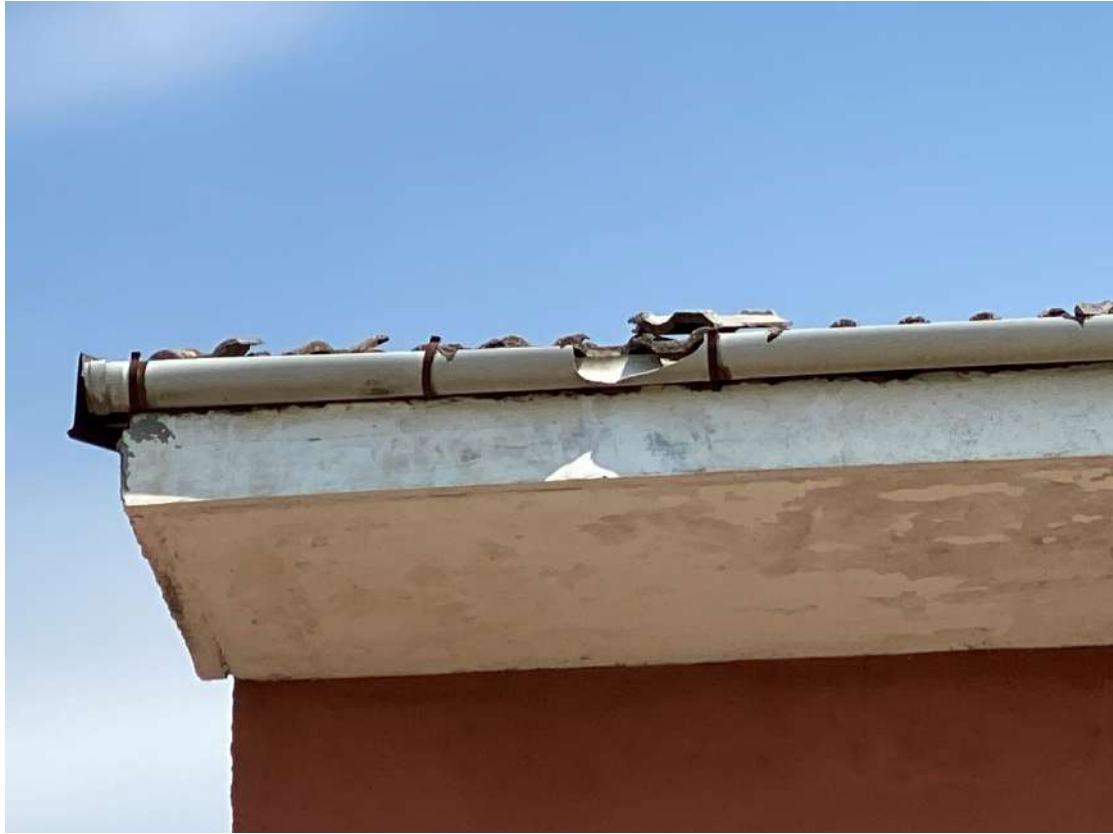
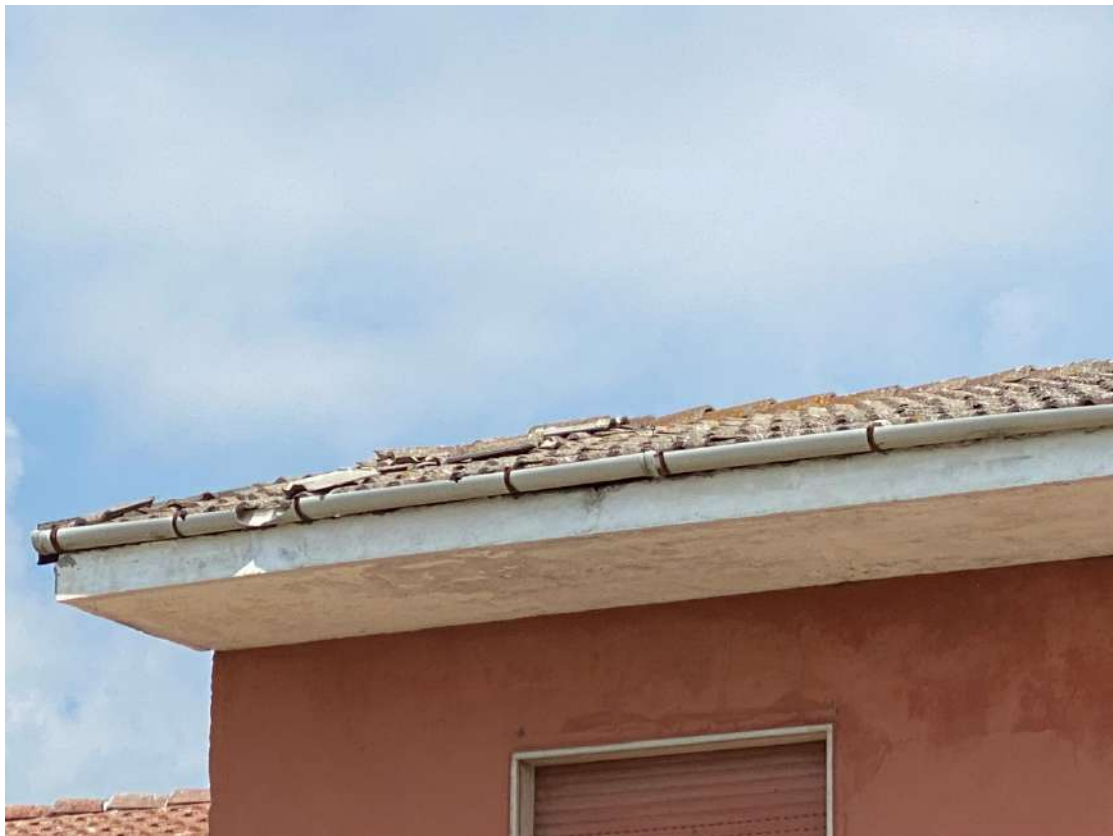
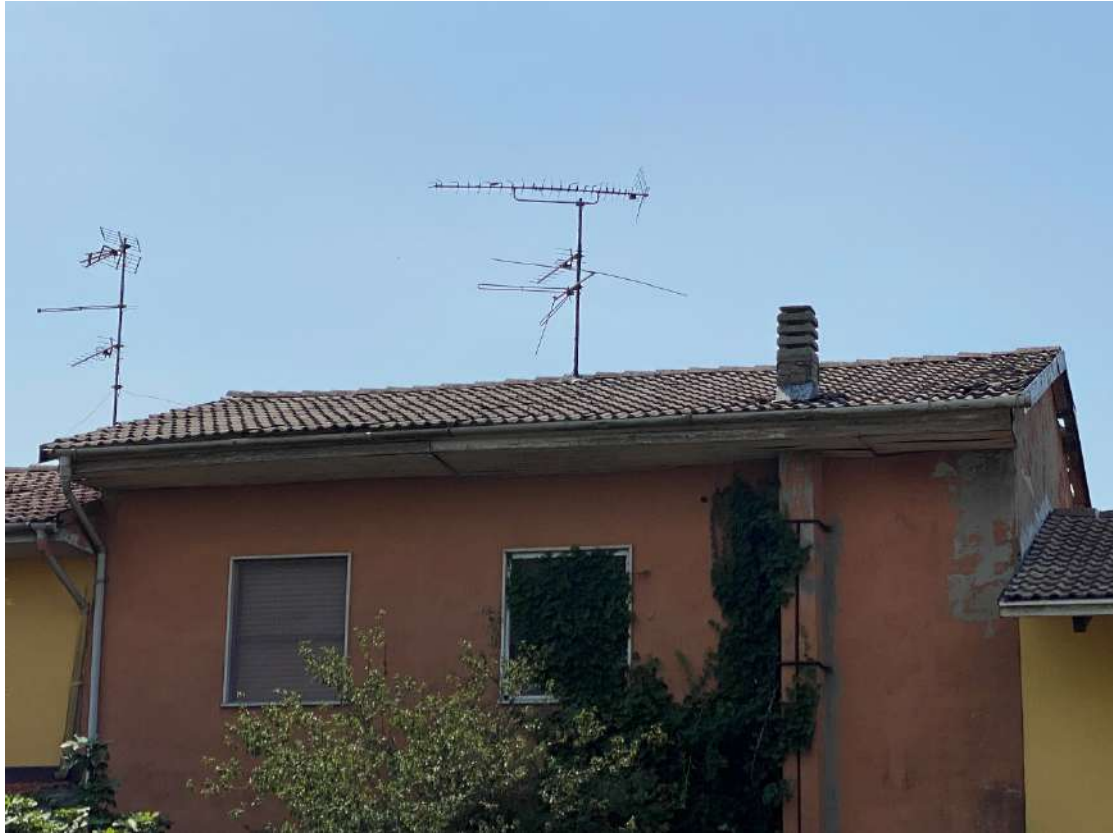
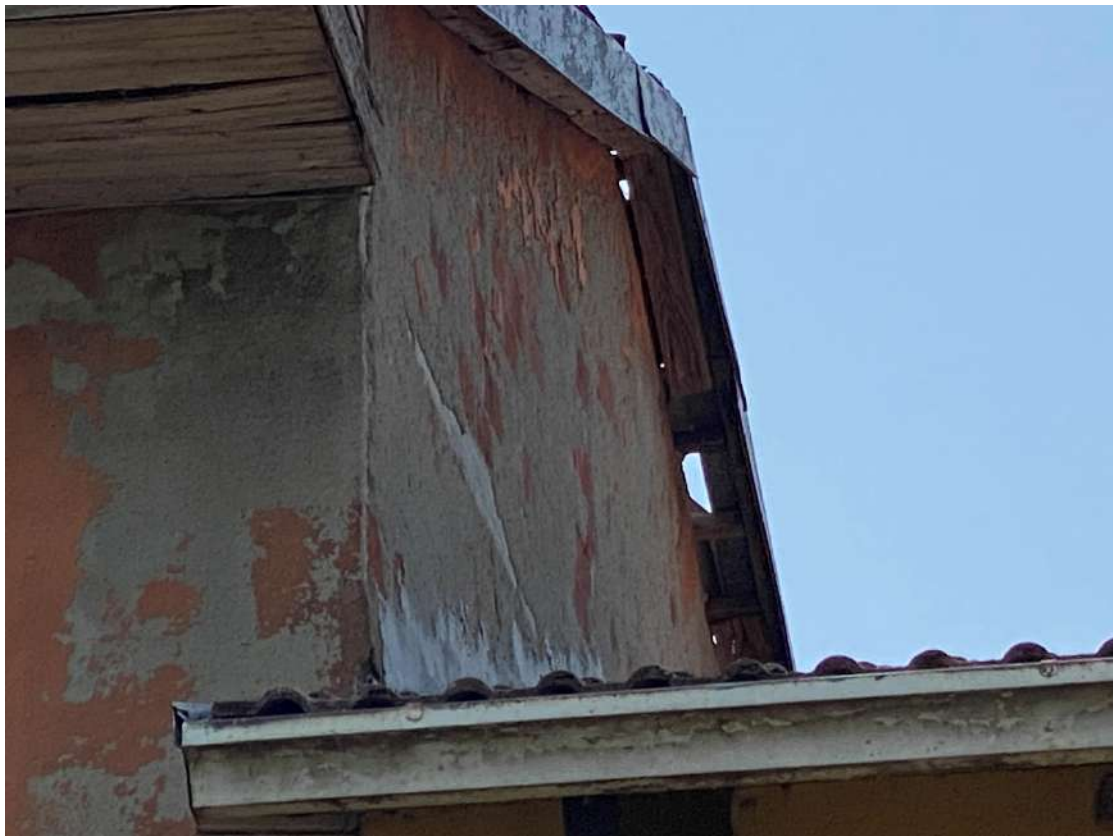
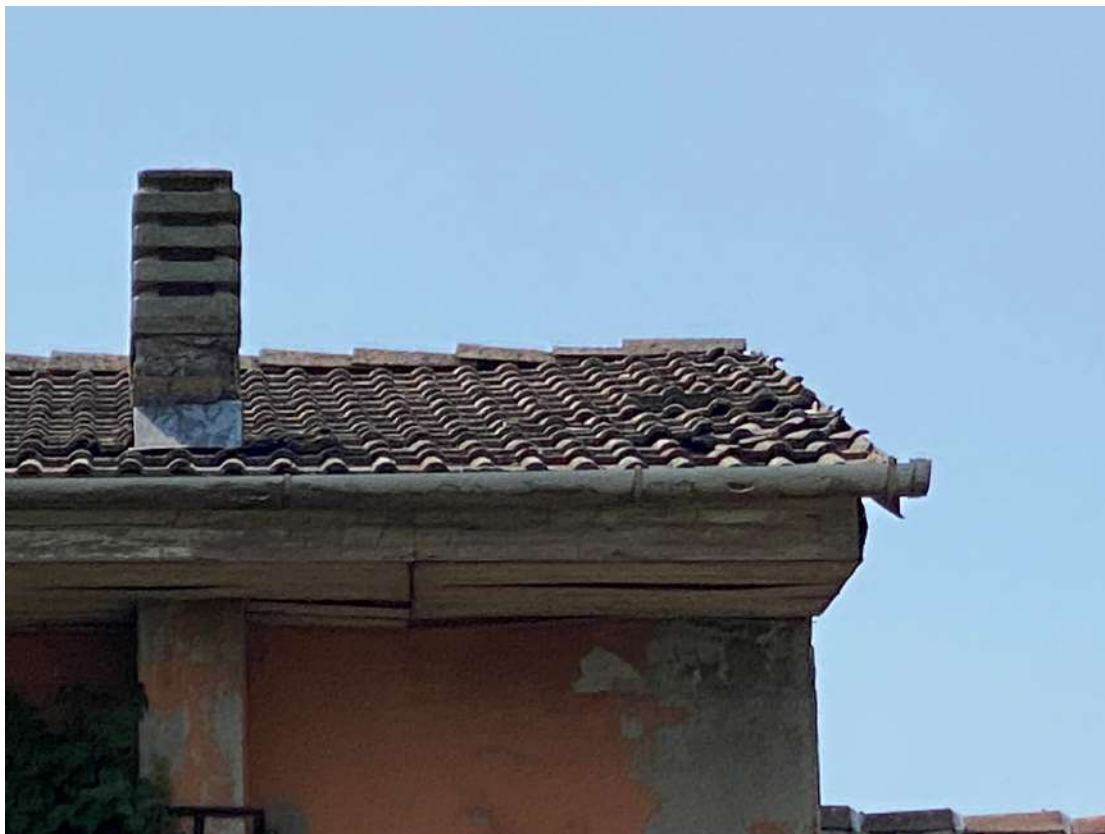
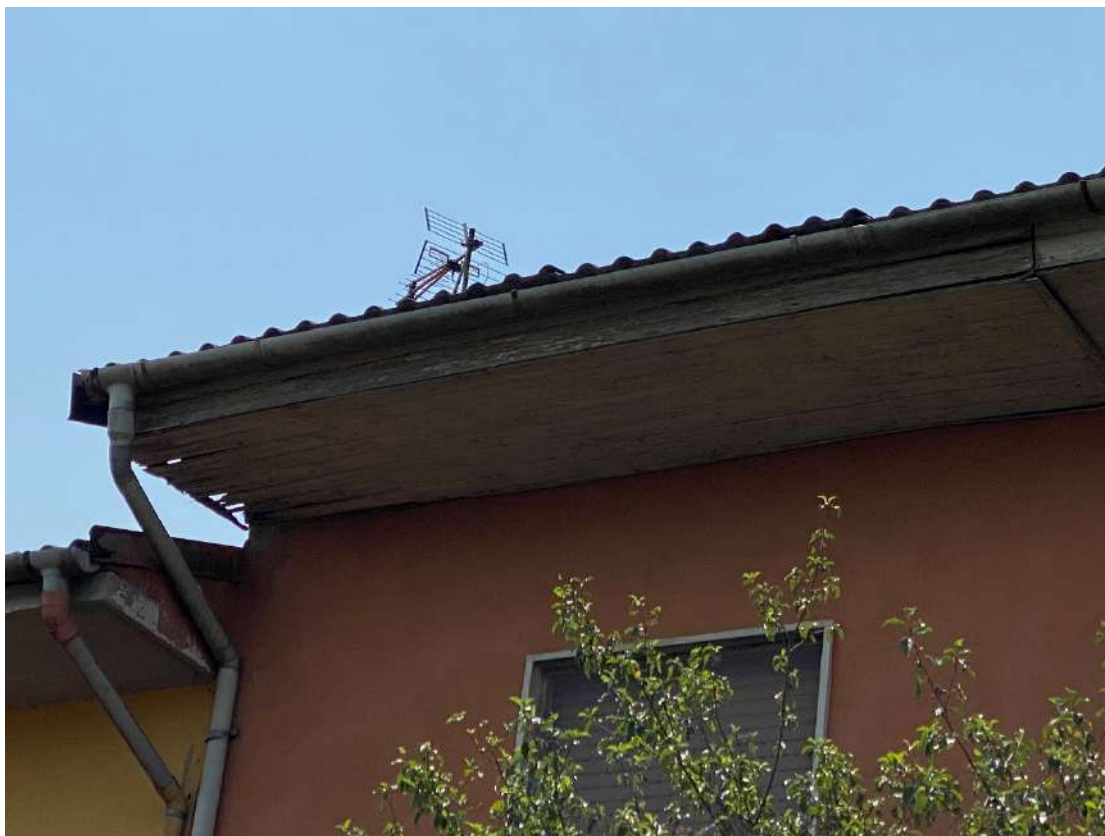
COPERTURA

- buchi e danneggiamenti nei canali di gronda nelle facciate nord e sud;
- distacchi superficiali della tinteggiatura nel cornicione a sud ed evidenti tracce di umidità passiva sullo stesso e sulla porzione superiore della facciata sottostante;
- ammaloramento della perlinatura di rivestimento del cornicione a nord;
- danneggiamento del manto di copertura sul lato ovest sia della falda sud che della falda nord, consistente nella presenza di fori nel manto di copertura causati dalla mancanza di tegole per danneggiamento e spostamento delle stesse causato da eventi atmosferici;
- danneggiamento della muratura di testata della copertura e di tamponamento del cornicione con mancanza di porzioni del laterizio di chiusura.

In risposta al quesito dell'Ill.mo G.E., lo scrivente ritiene, vista la situazione sopra descritta, che le opere indicate nel preventivo della Ditta Alba Tetti costituiscano attività necessarie per la tutela e la messa in sicurezza dell'immobile.

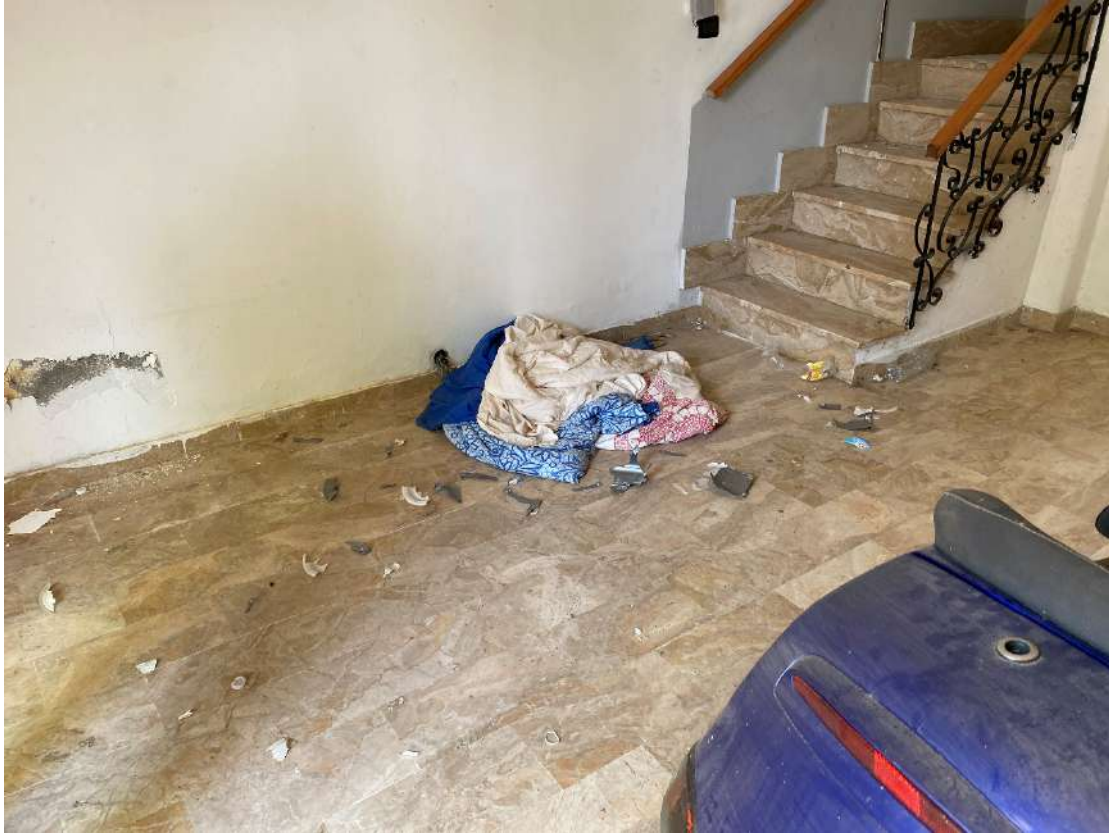
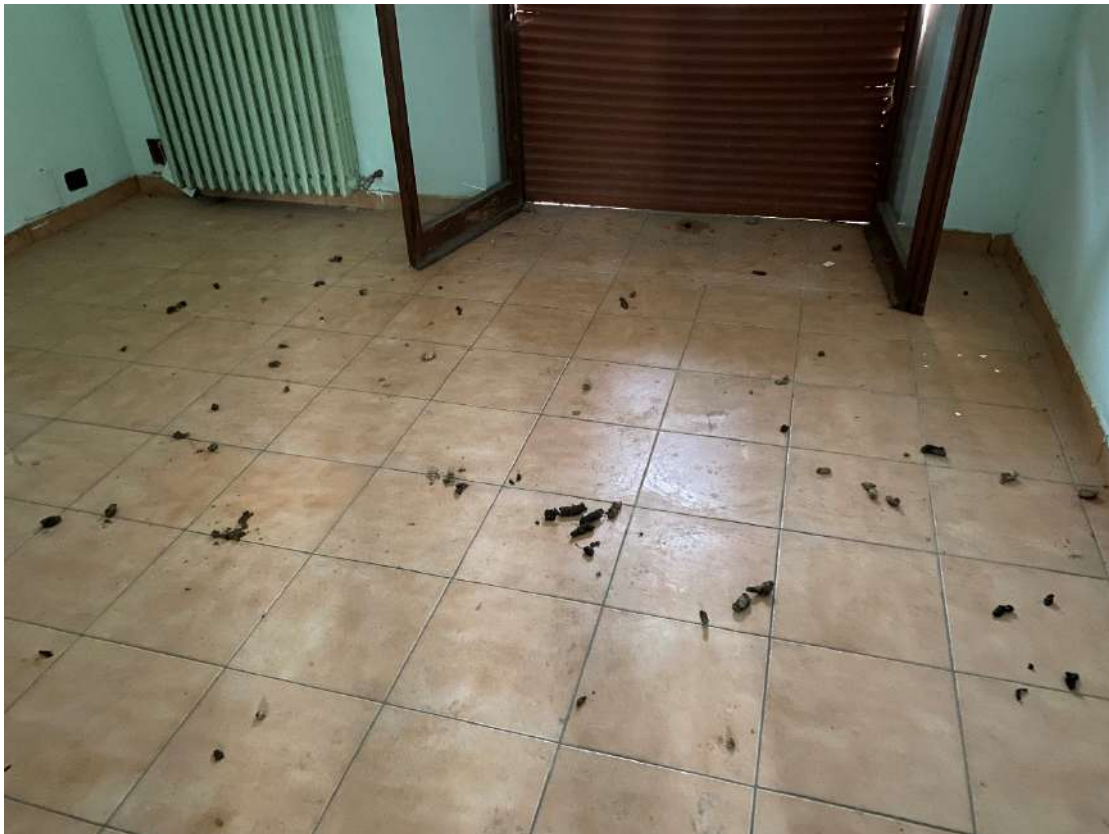
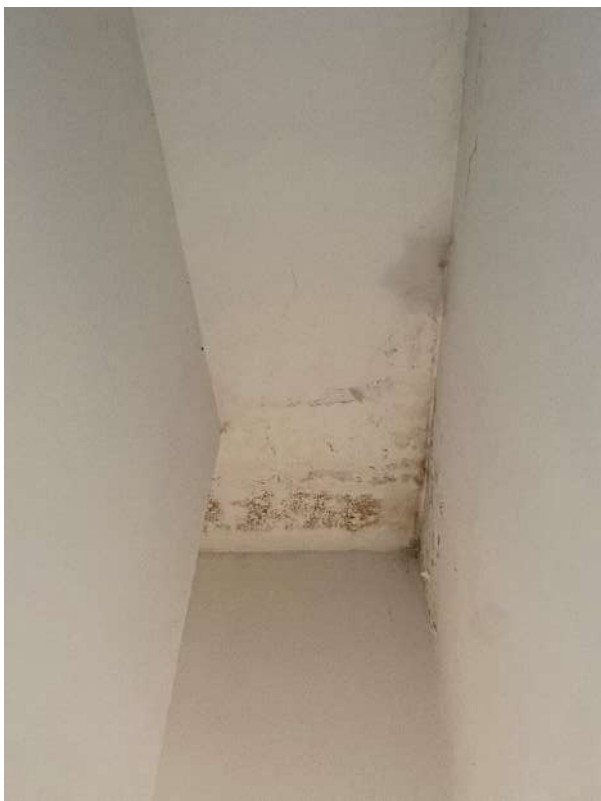
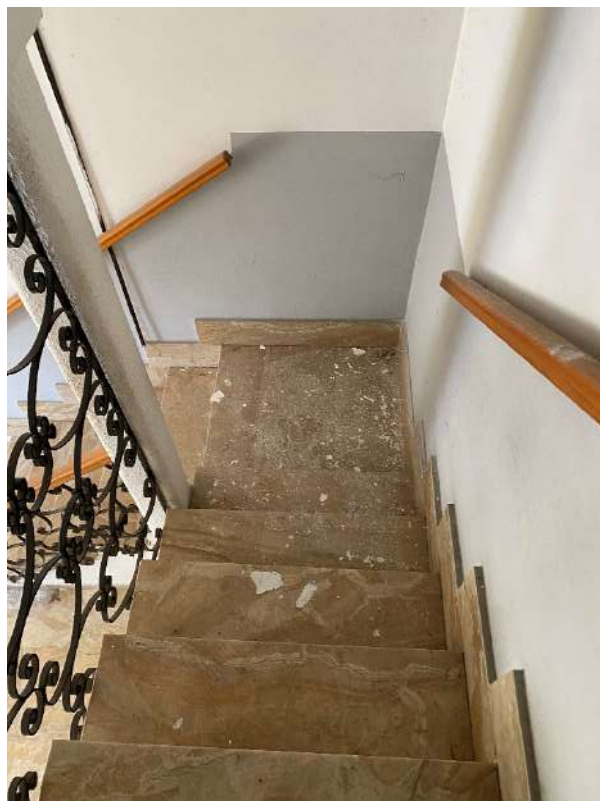
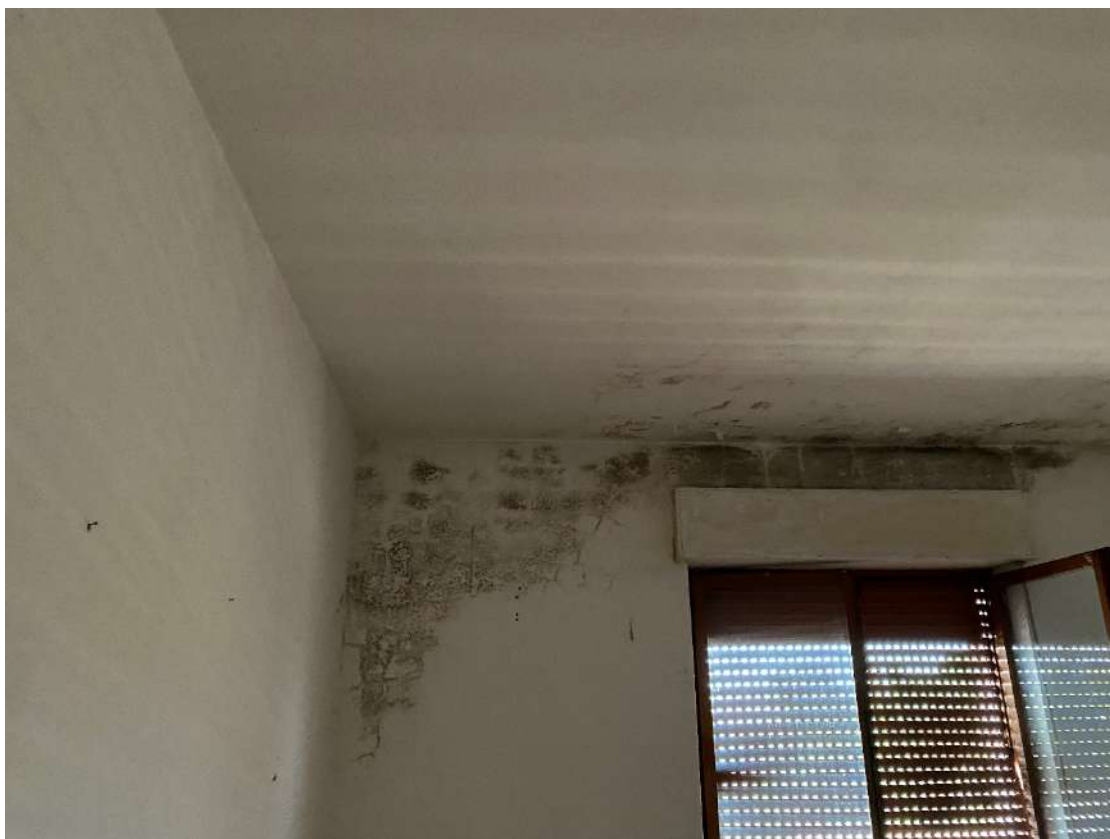
INTERNO

All'interno dell'immobile, oltre alla presenza di umidità di risalita nelle murature interne, si è potuto riscontrare l'esistenza di muffe ed umidità nei soffitti degli ambienti del piano primo, ed in parte della parete interna a sud, con ammaloramento degli intonaci e distacchi superficiali della tinteggiatura, con buone probabilità causata anche alle infiltrazioni provenienti dalla copertura.

Si è inoltre riscontrata la presenza di immondizia a piano terreno ed escrementi di animali a piano primo.

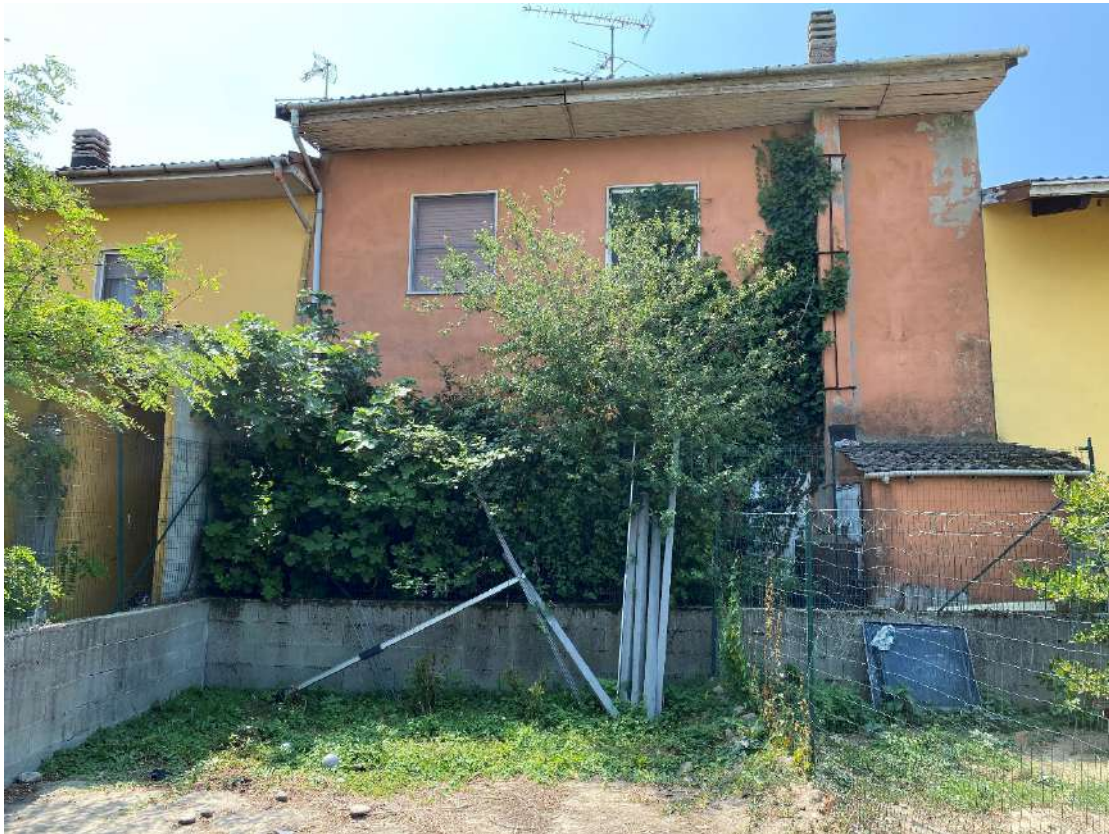
FACCIATA NORD

Il sig. _____ ha inoltre consentito allo scrivente ed al delegato Avv. Ferrara di accedere alla sua proprietà per prendere visione della facciata a nord del fabbricato oggetto della procedura, che risulta parzialmente danneggiata dai rampicanti ad essa aggrappati e che sarebbero da rimuovere.

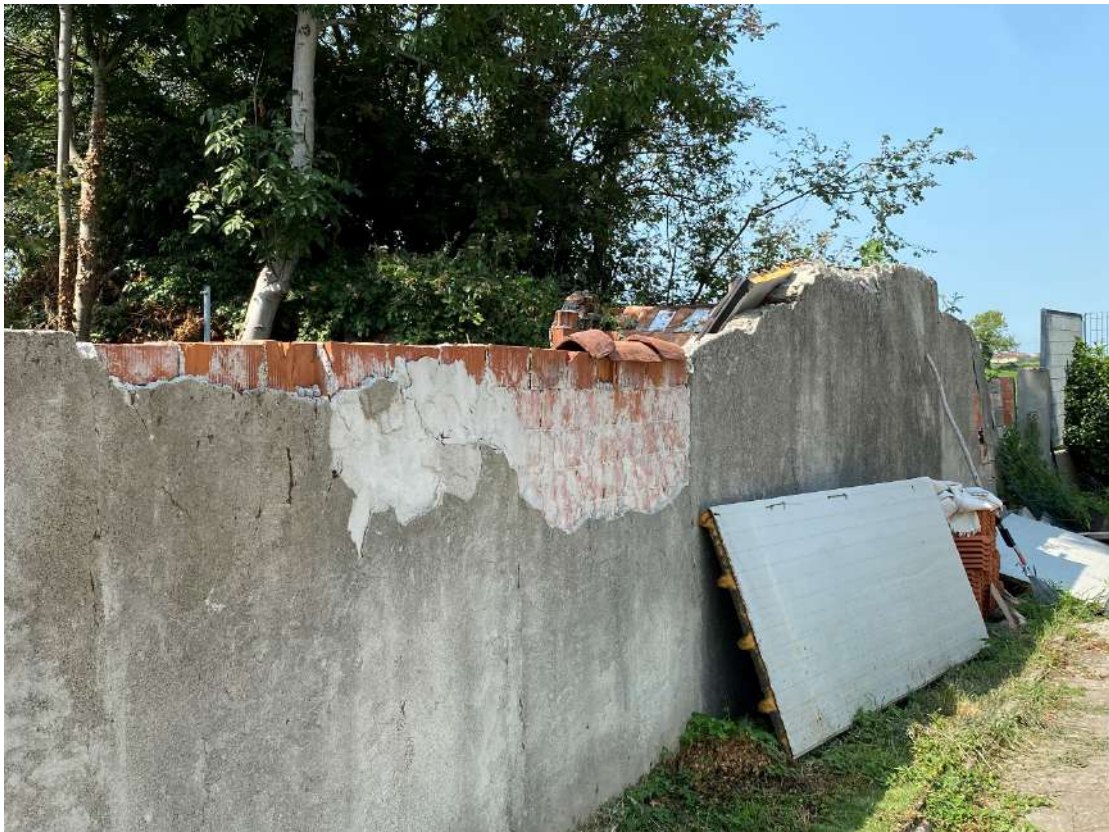
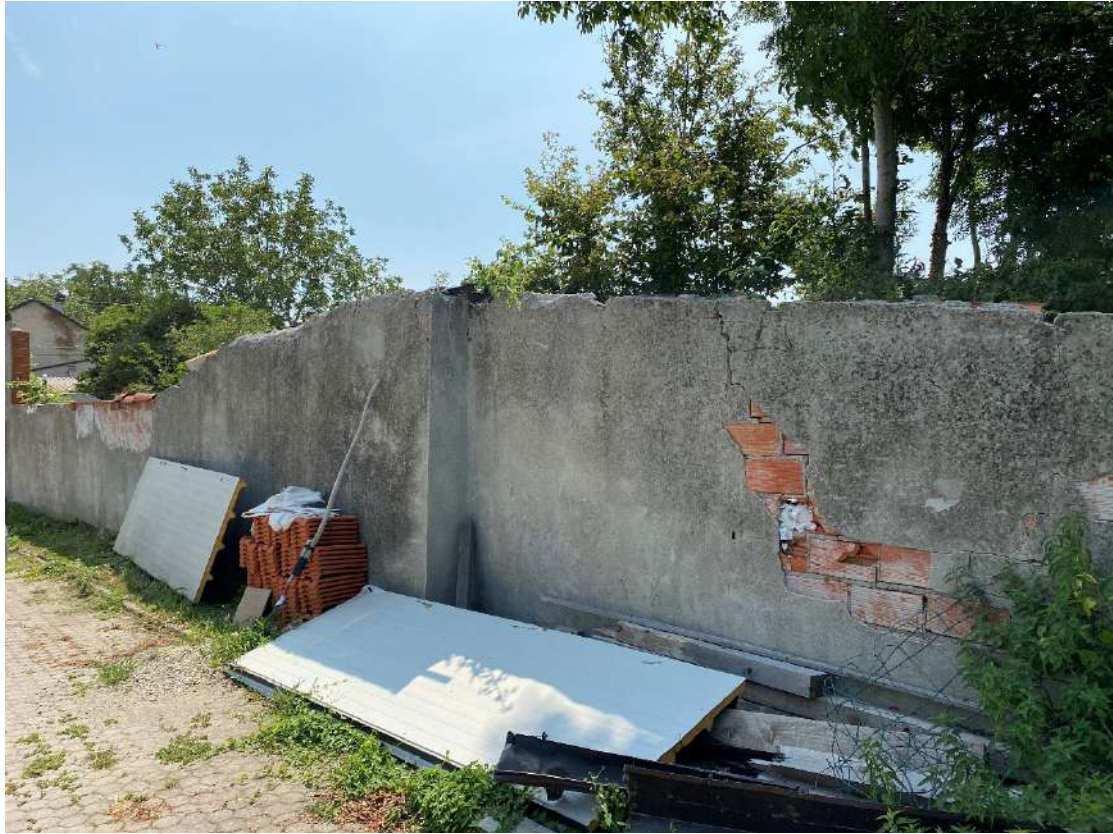
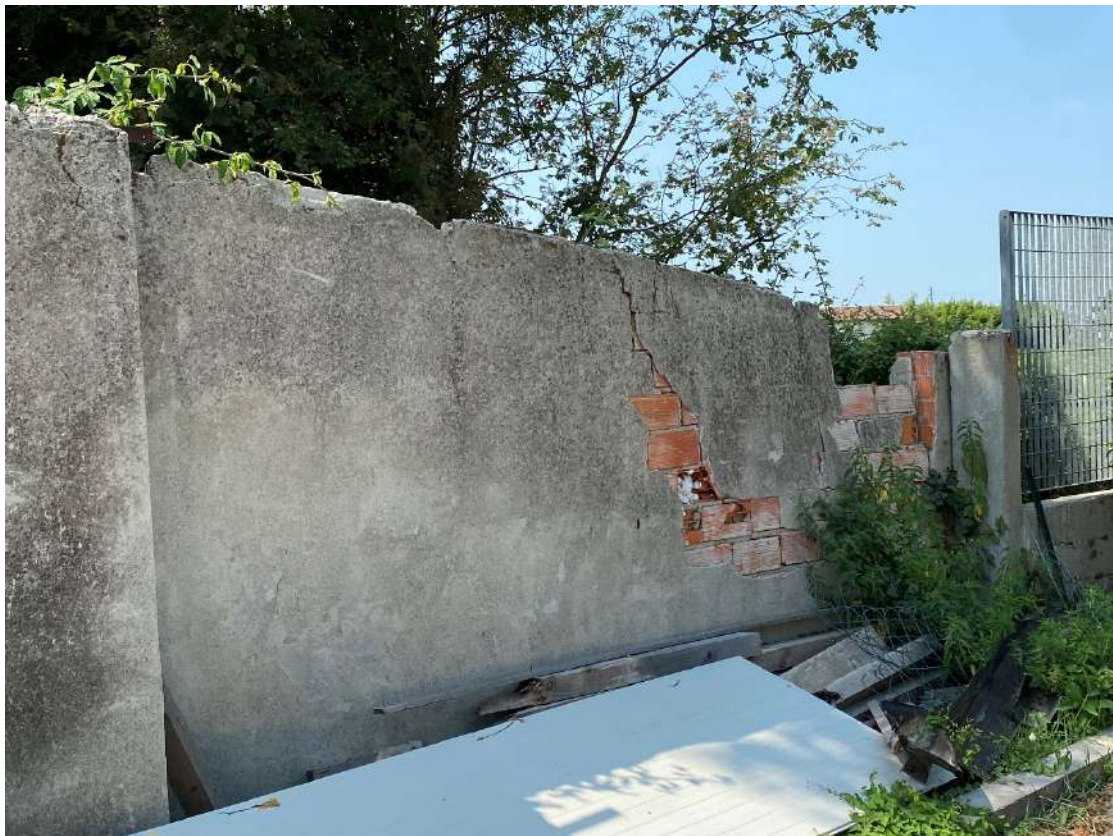
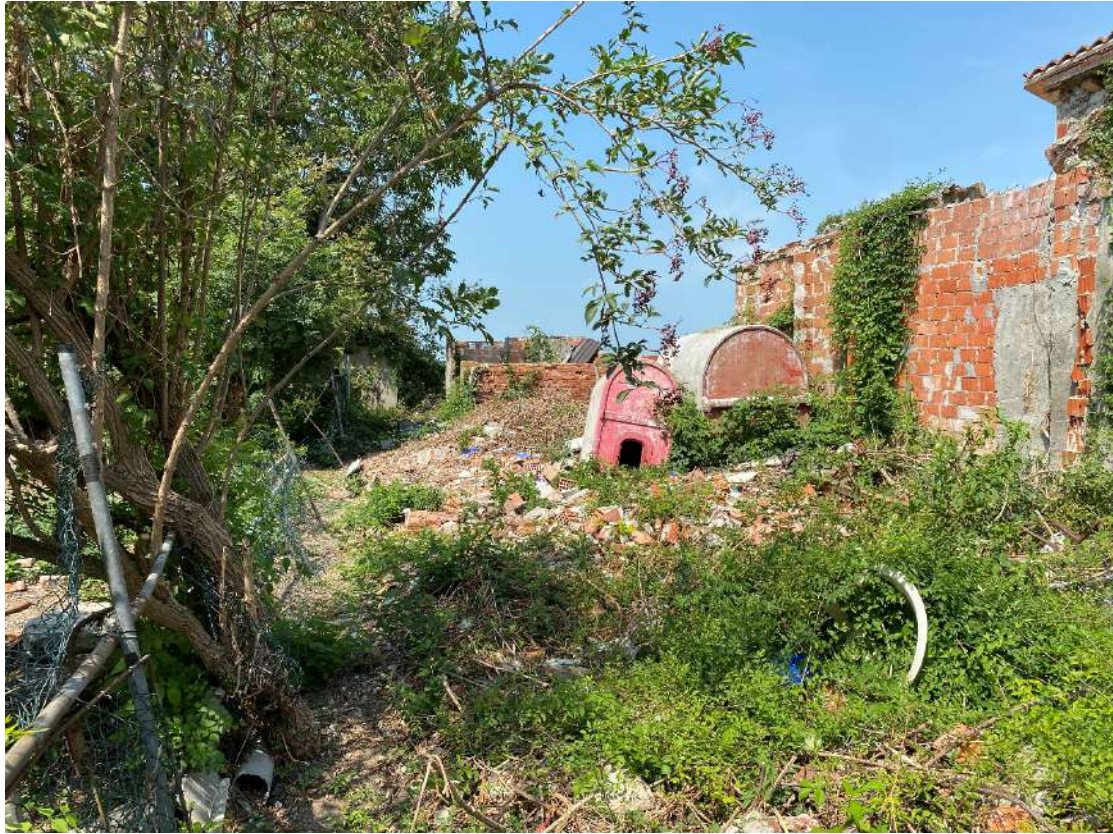
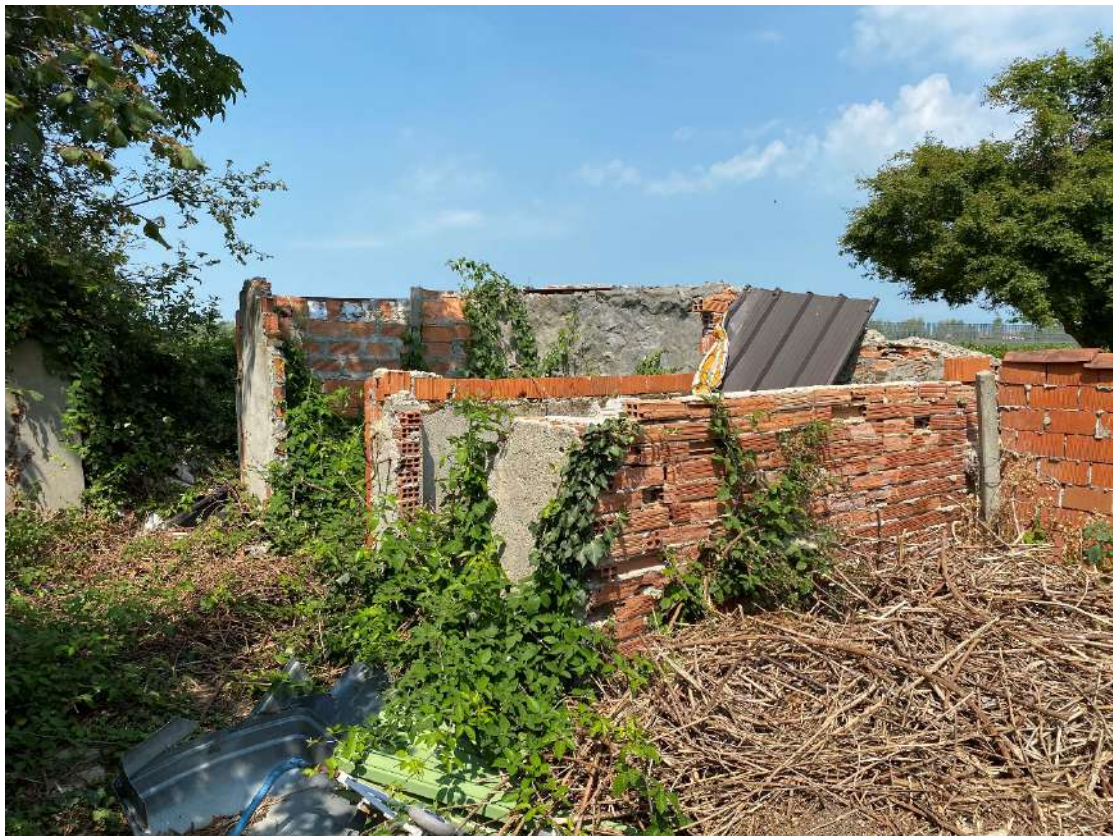
MURO COMUNE DI CONFINE

Il sig. _____ ha altresì evidenziato che il muro di confine del lotto di terreno a sud della sua proprietà, confinante con il lotto oggetto della procedura nel quale sono presenti i resti del fabbricato demolito, e comune alle proprietà, sta crollando all'interno del lotto oggetto della procedura, e che trattandosi di muro comune, necessiterebbe di interventi di ripristino e consolidamento.
