Documentazione fotografica

Bene n°1

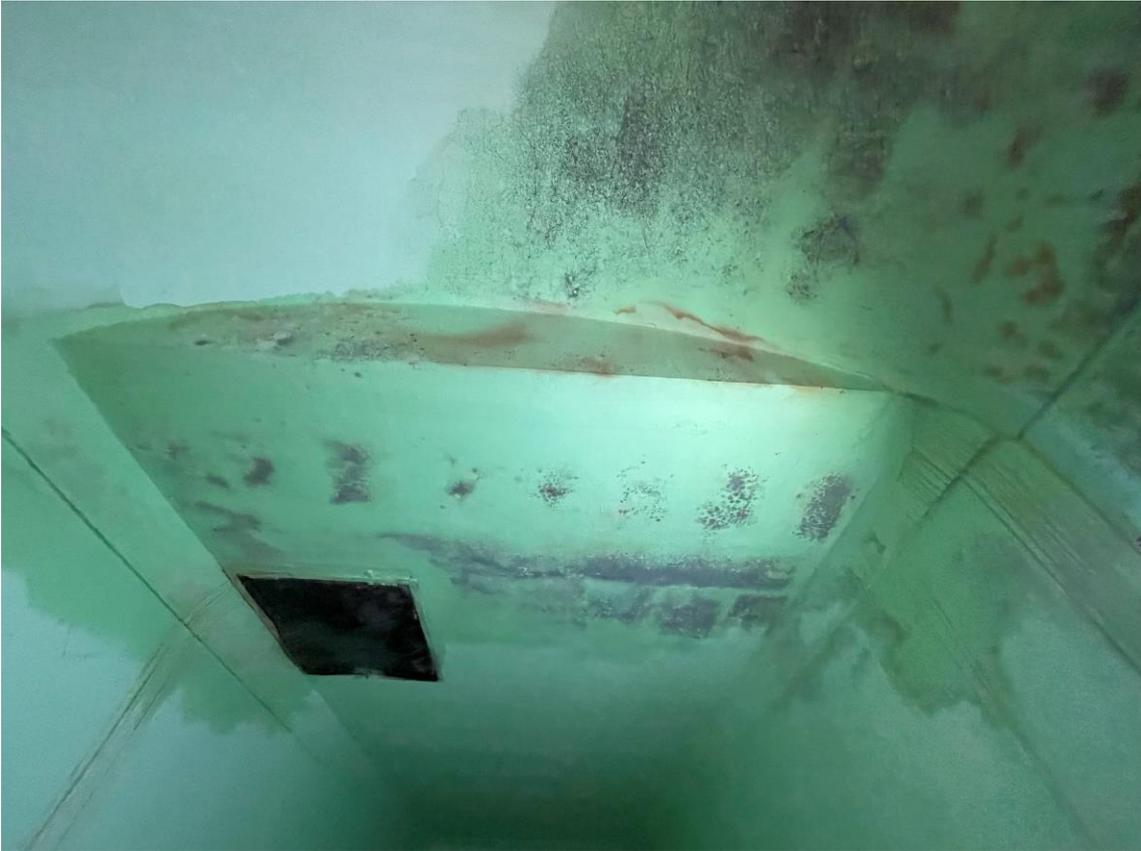
Foto 21. - Particolare infiltrazioni dal tetto

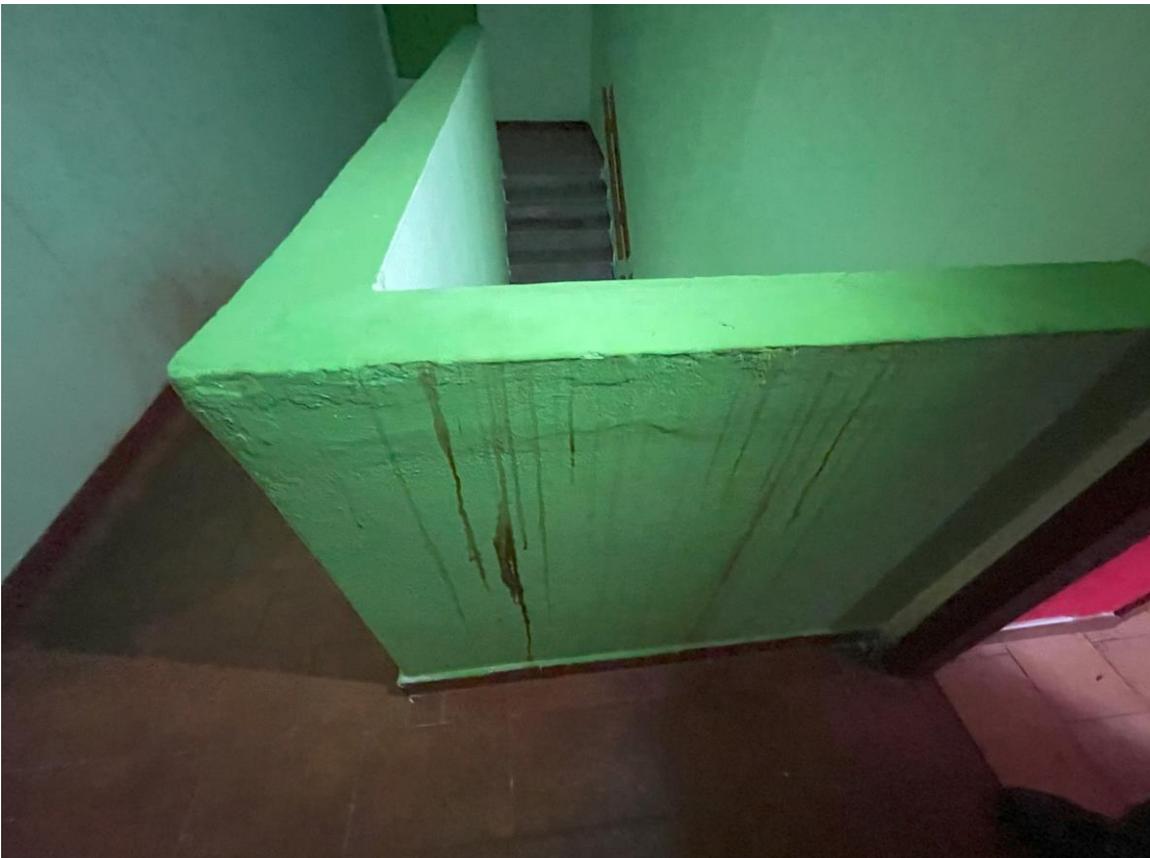
Foto 22. - Conseguenti colature sul parapetto della scala

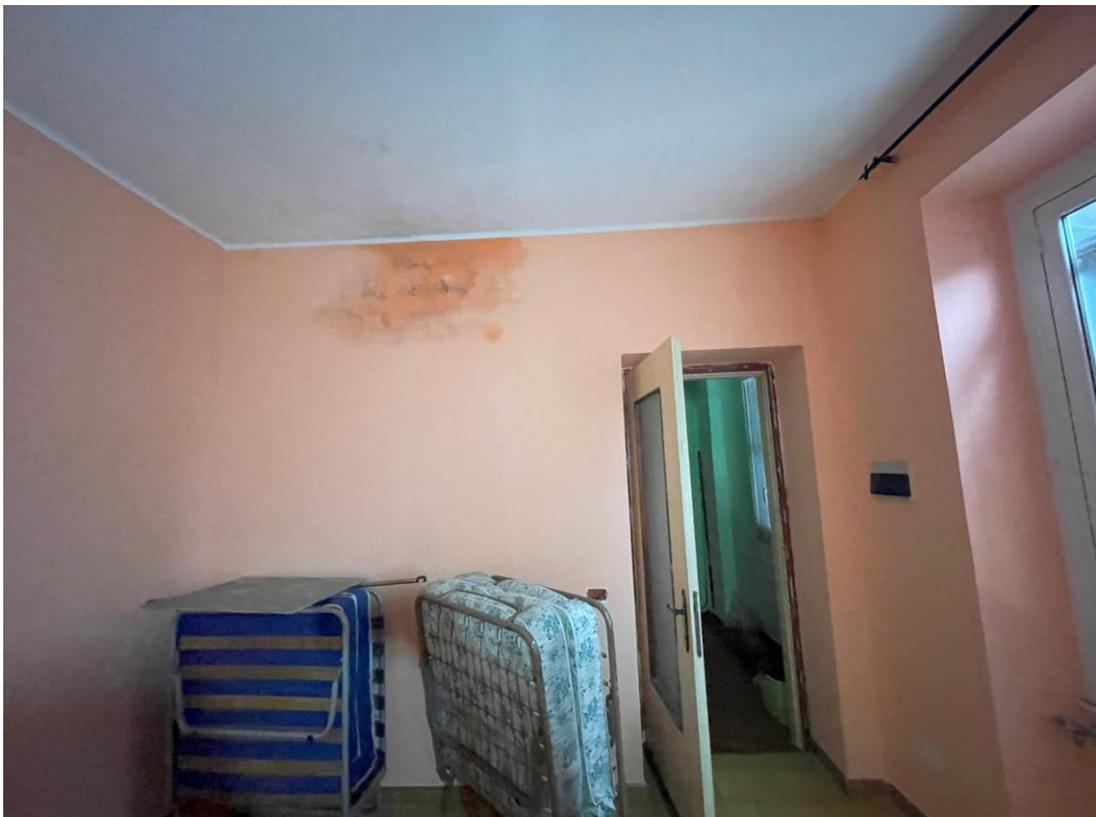
Foto 24. - Particolare macchie di infiltrazione a soffitto e parete

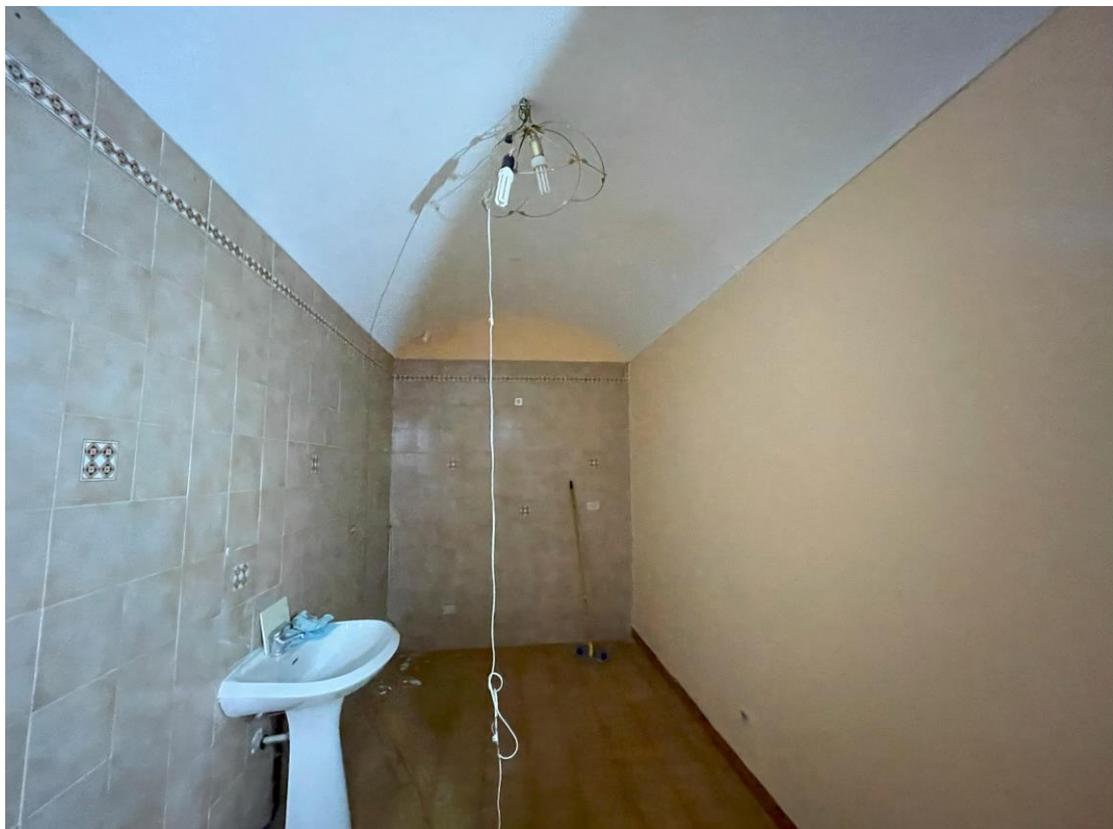
Foto 26. - Bagno 1 incompleto

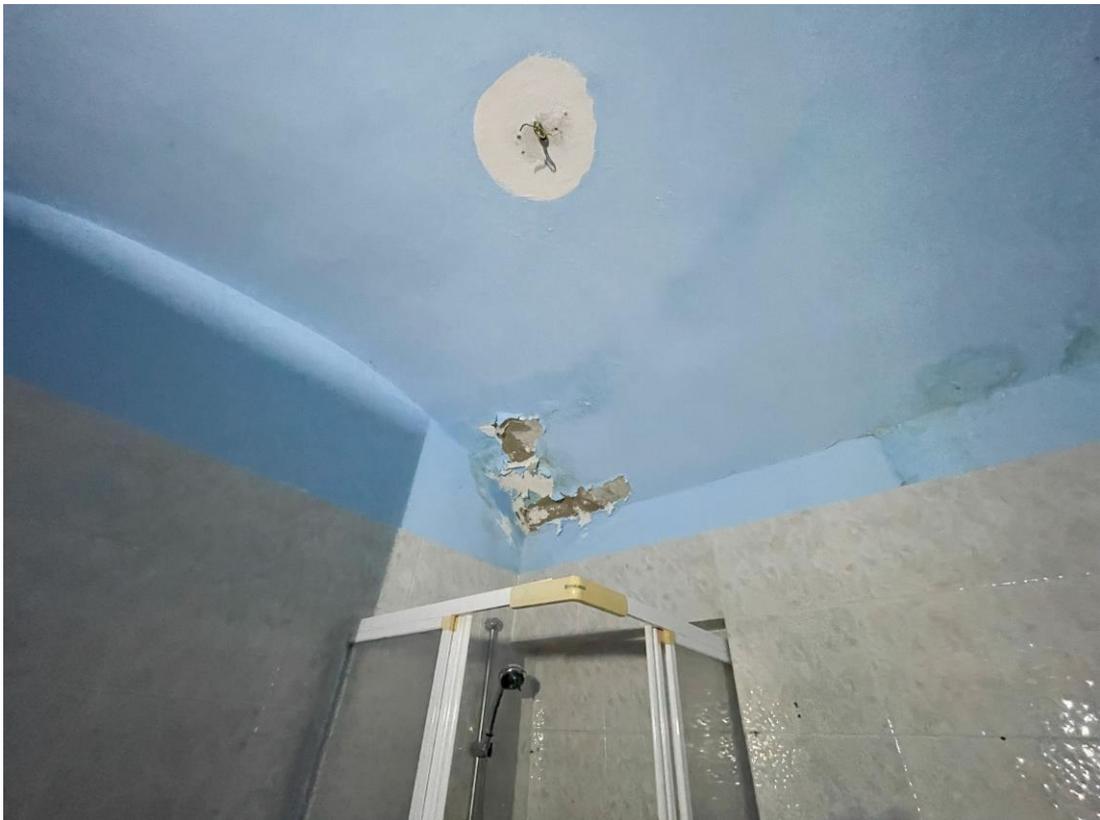
Foto 30. - Bagno 2 particolare infiltrazioni a soffitto

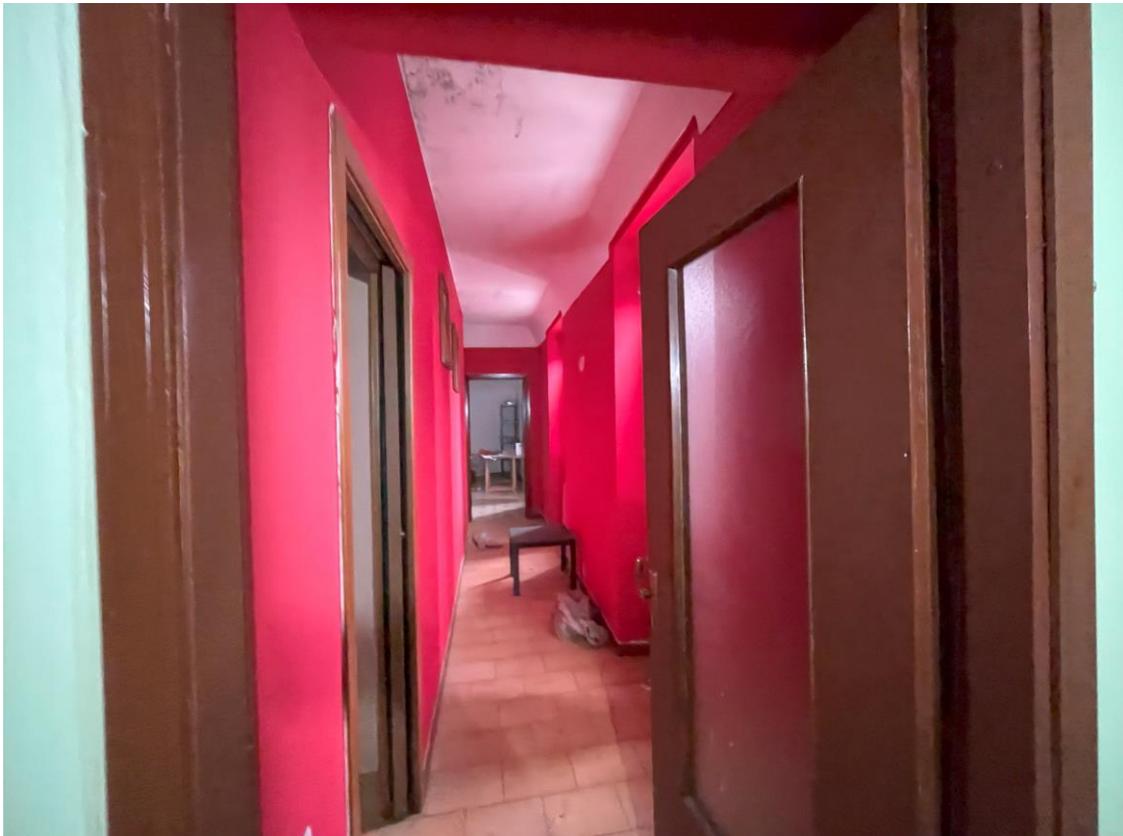
Foto 32. - Corridoio piano primo con evidenza di infiltrazioni a soffitto

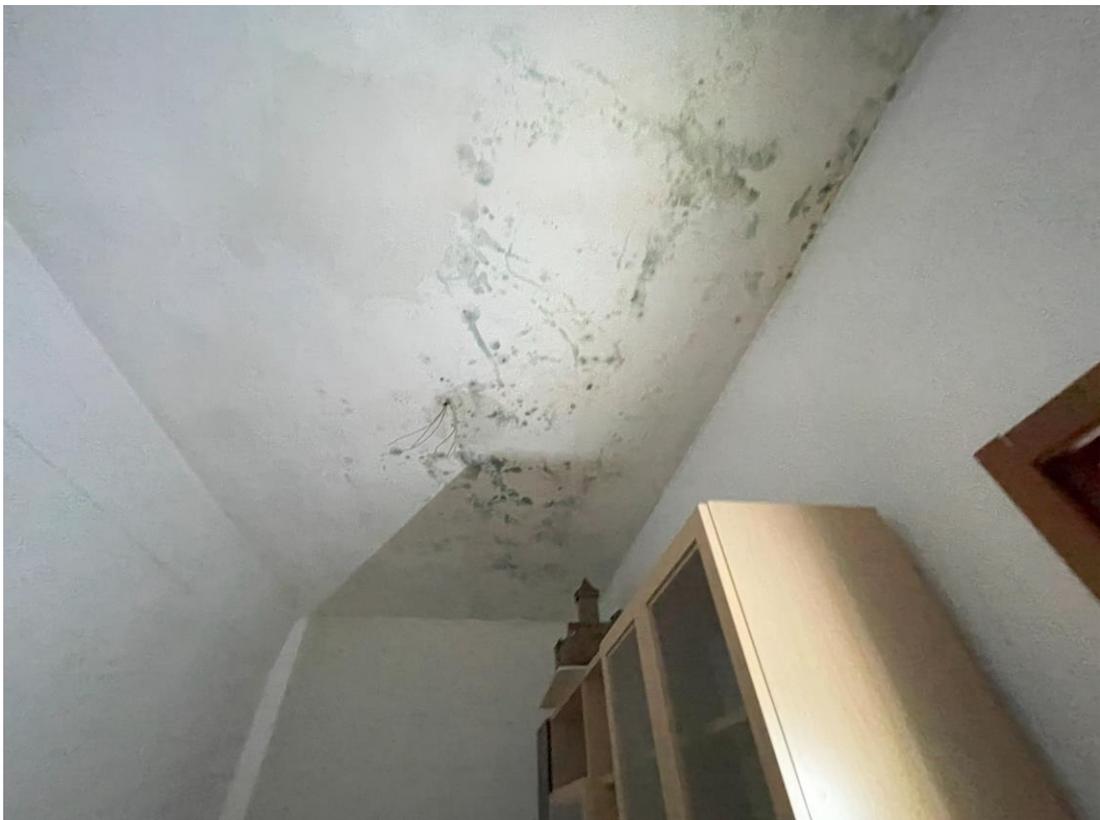
Foto 34. - Particolare infiltrazioni a soffitto nel disimpegno

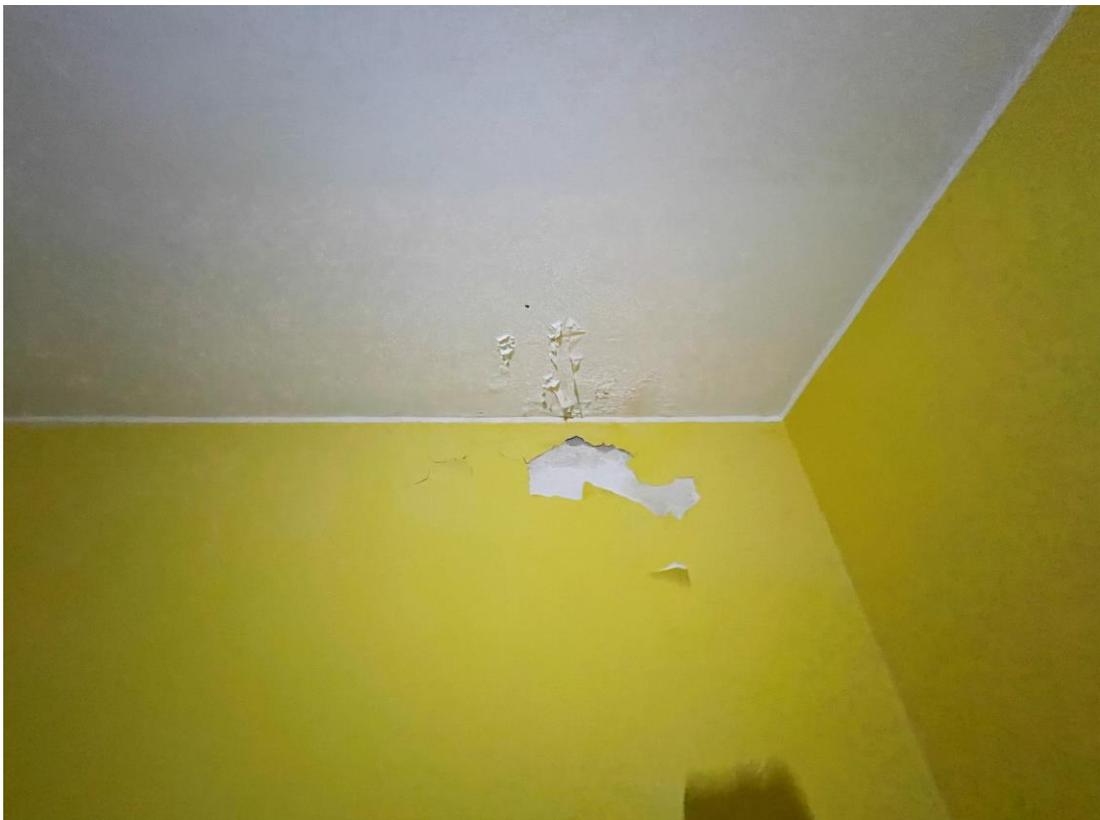
Foto 40. - Particolare infiltrazioni a soffitto e a parete

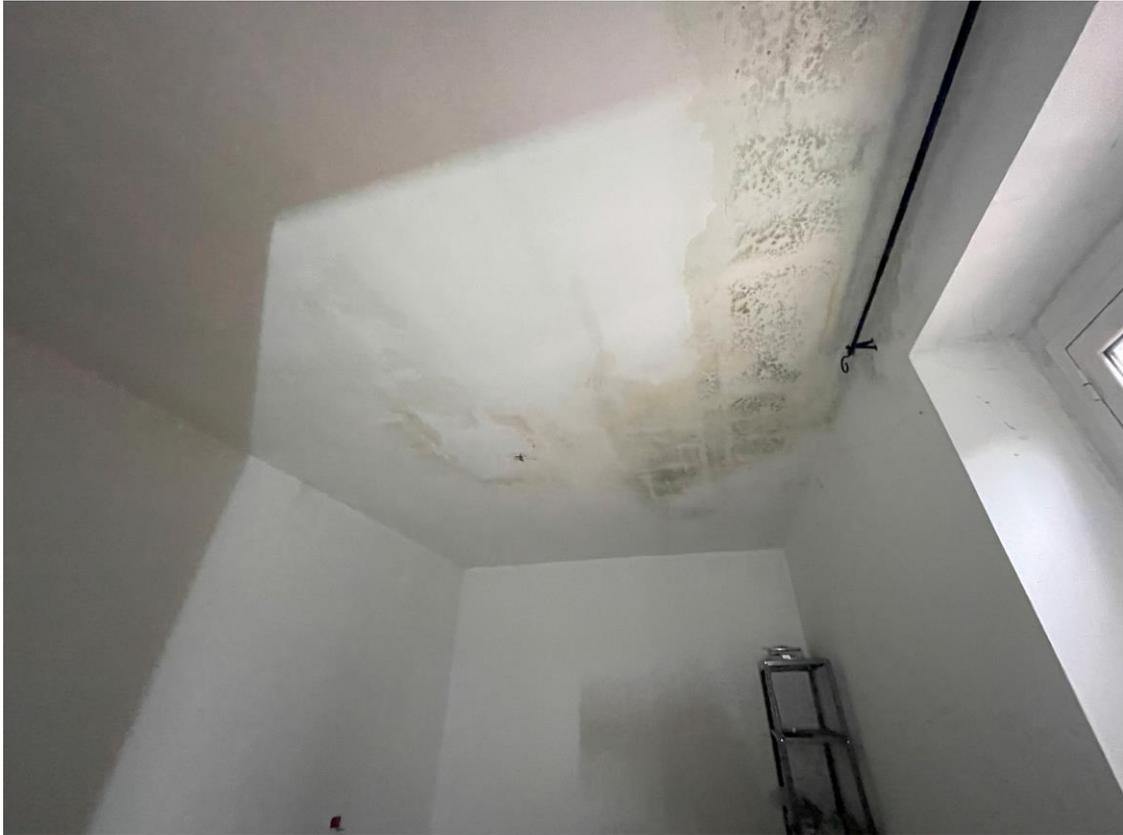
Foto 43. - Camera al primo piano: particolare infiltrazioni a soffitto

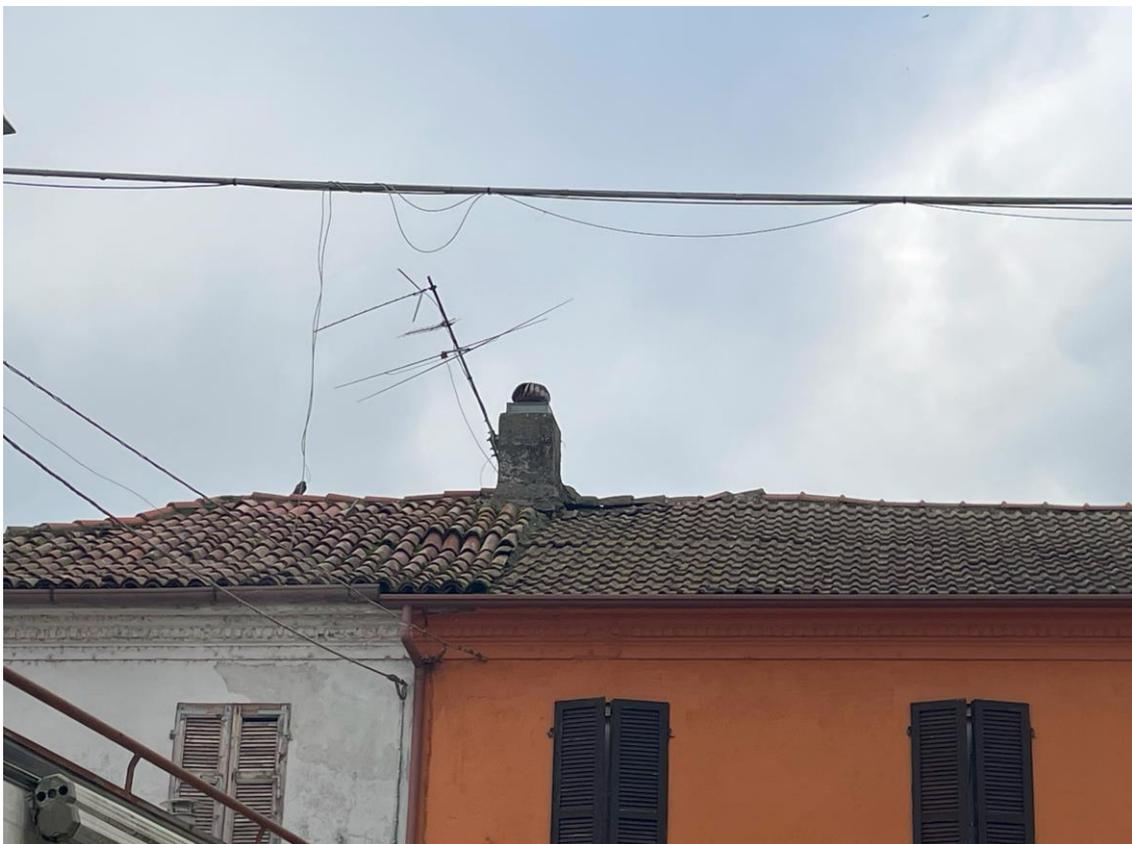
Foto 44. - Stato del tetto con problematiche di infiltrazione

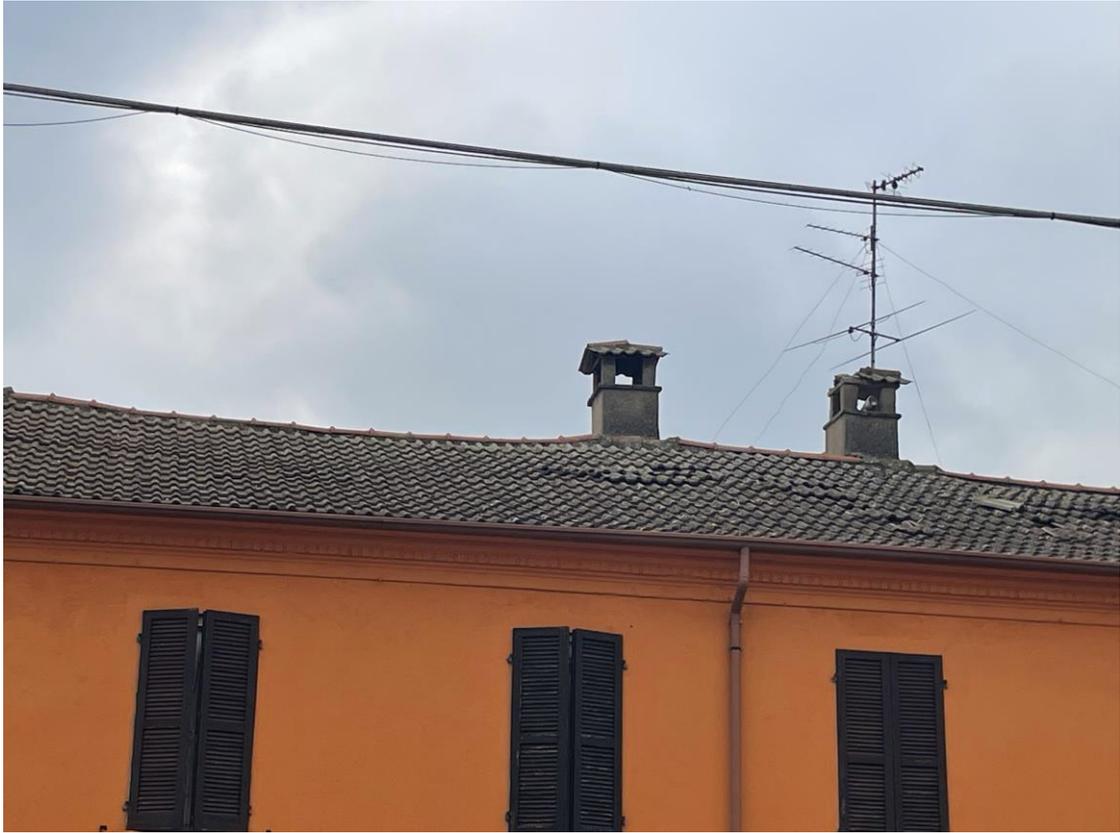
Foto 45. - Stato del tetto con problematiche di infiltrazione

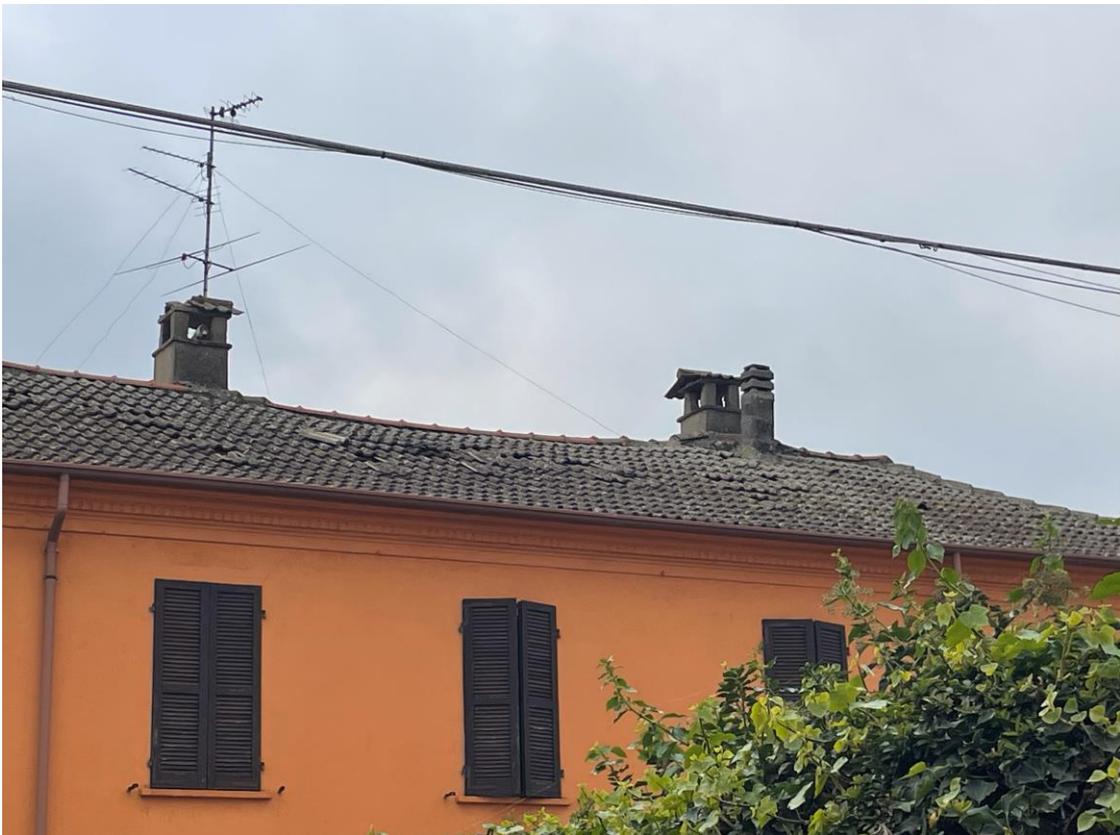
Foto 46. - Stato del tetto con problematiche di infiltrazione

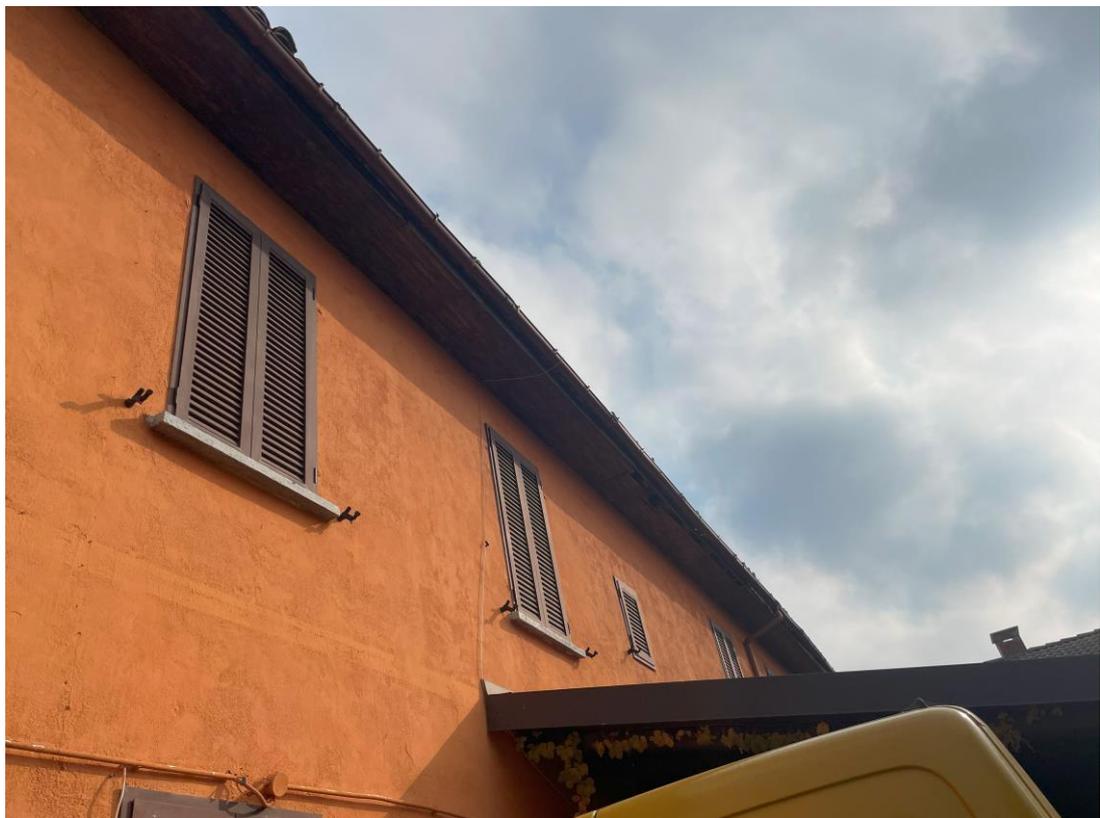
Foto 48. - Vista prospetto ovest con tettoia non autorizzata

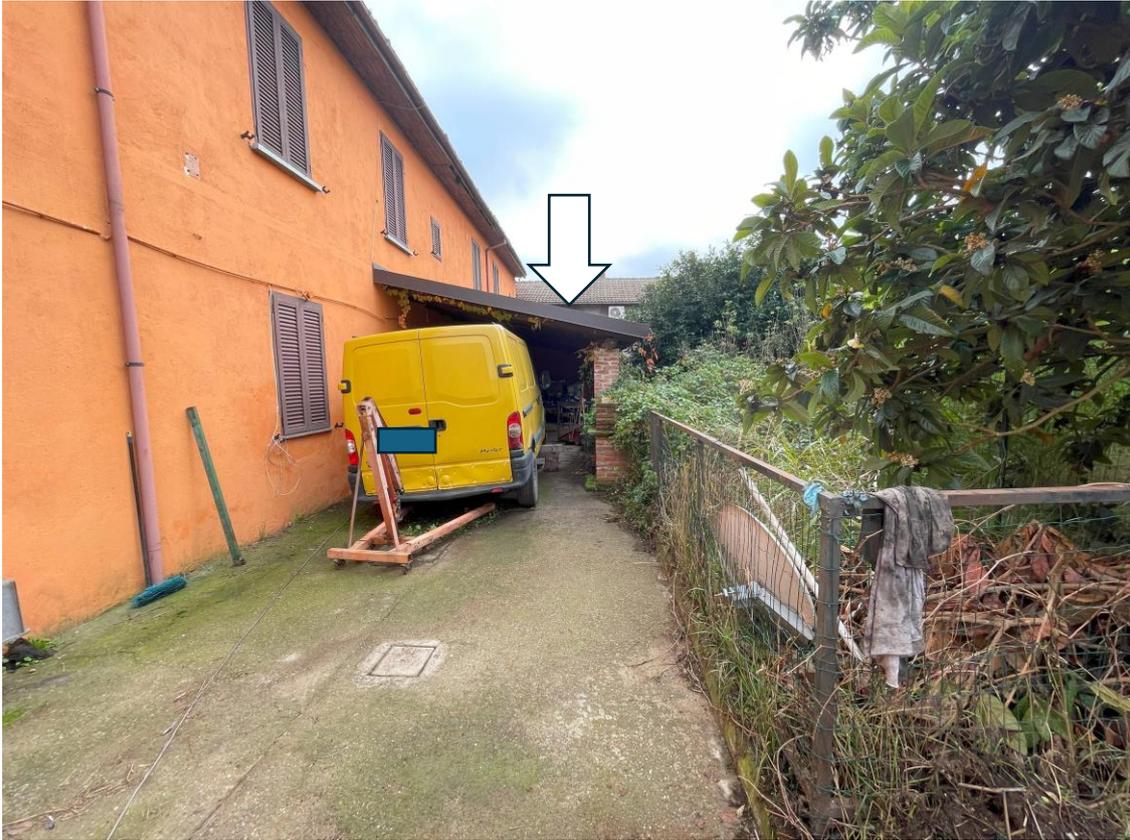
Foto 49. - Prospetto ovest e area esterna: si osservi la tettoia non autorizzata

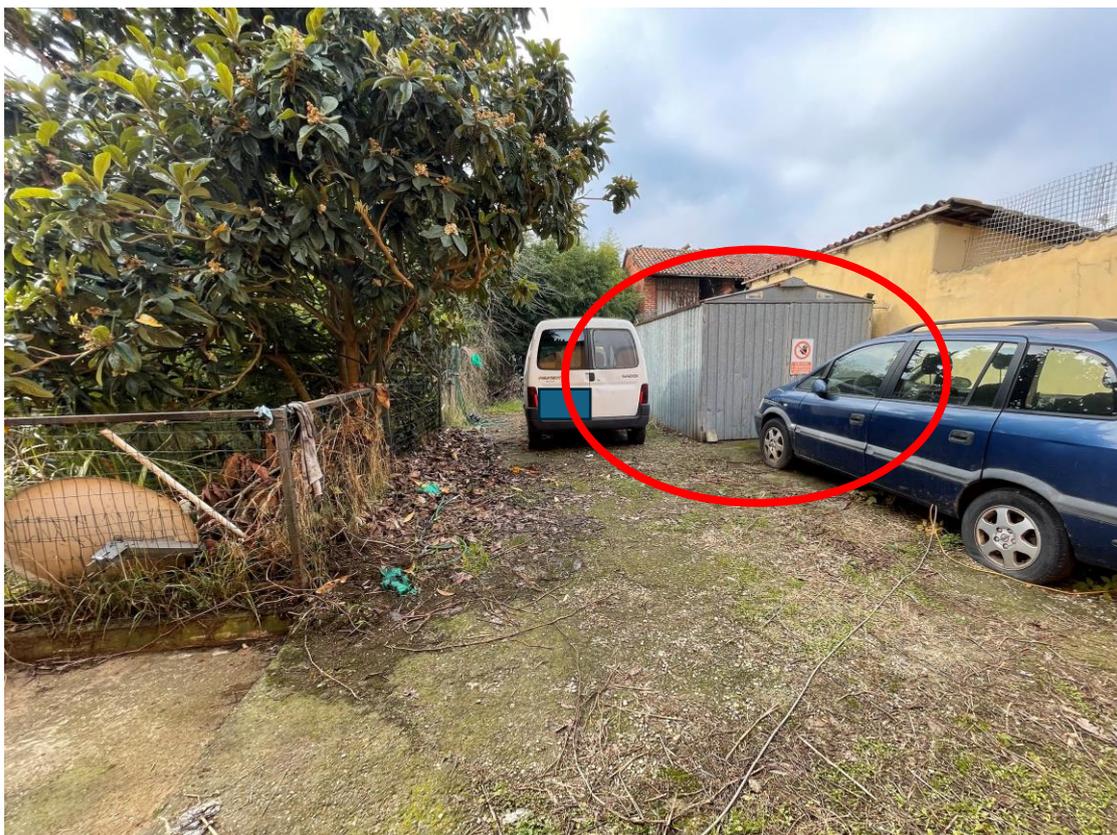
Foto 53. - Baracca in metallo sul cortile che dovrà essere rimossa

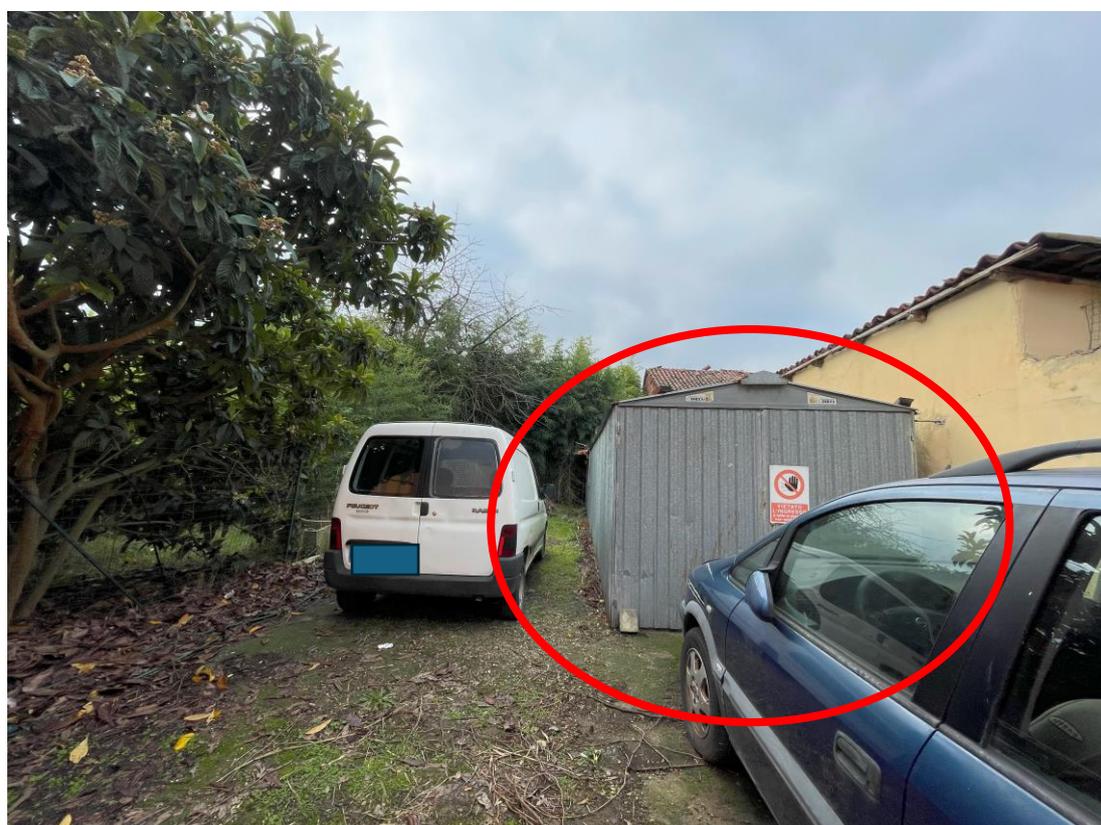
Foto 54. - Baracca in metallo sul cortile che dovrà essere rimossa

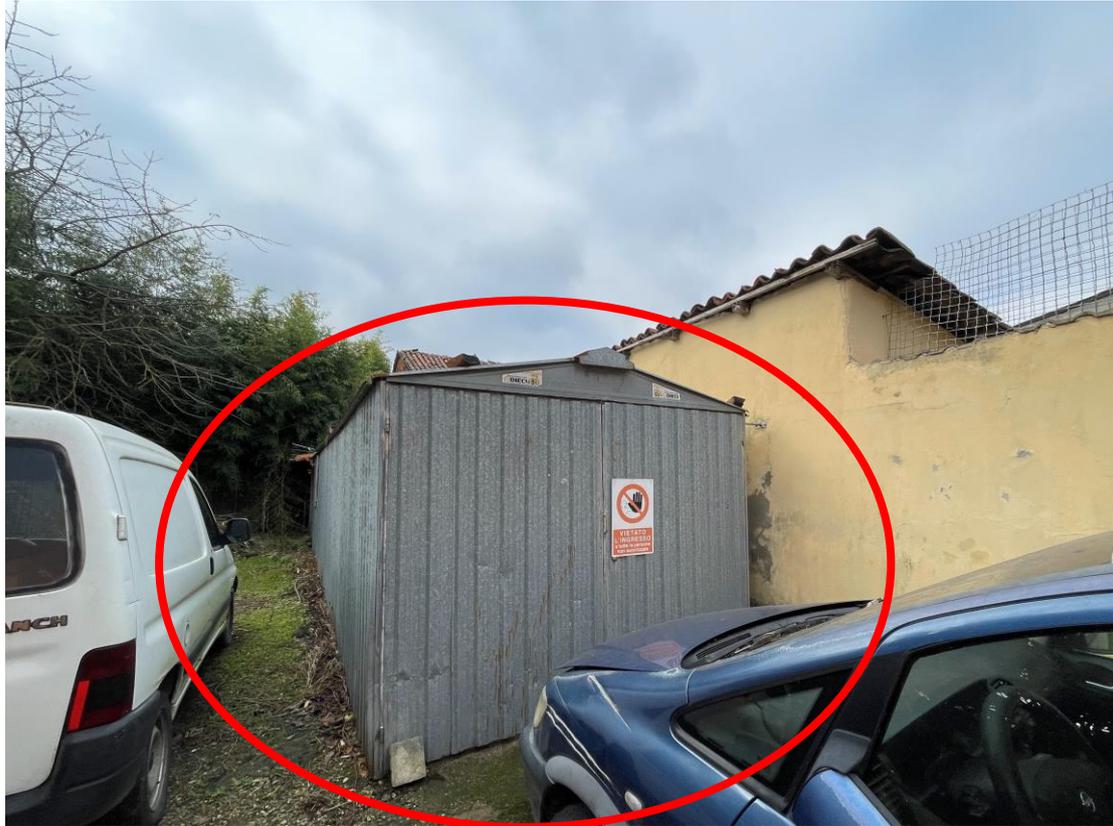
Foto 55. - Baracca in metallo sul cortile che dovrà essere rimossa

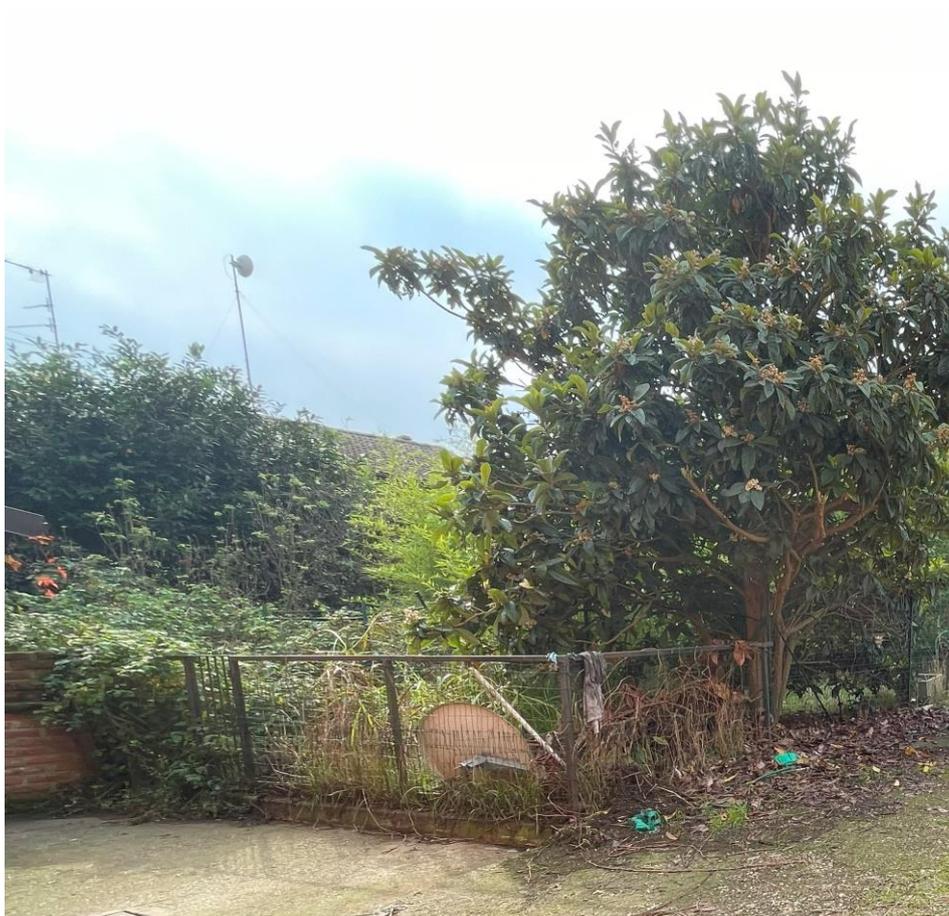
Foto 57. - Vista del terreno recintato ad oggi incolto e in stato di abbandono

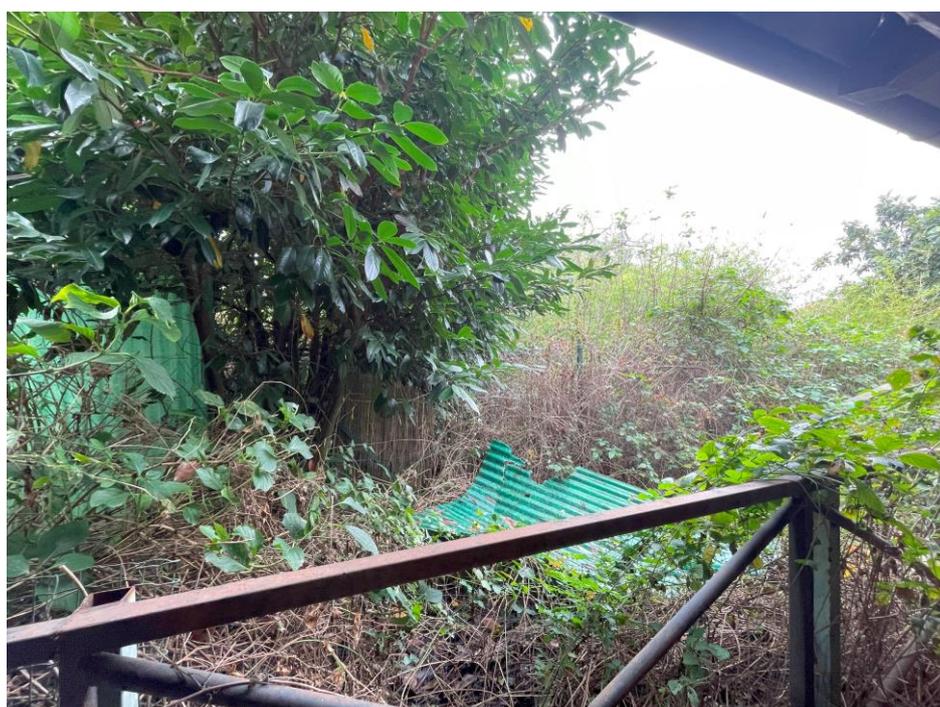
Foto 58. - Vista del terreno recintato ad oggi incolto e in stato di abbandono

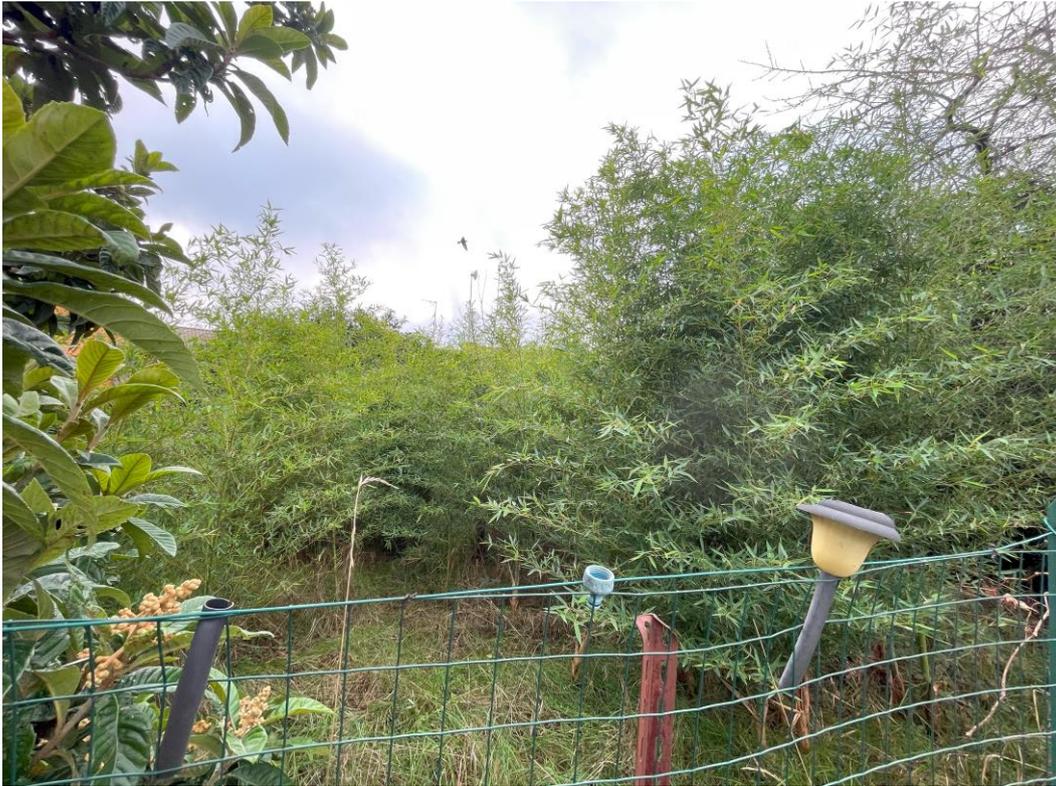
Foto 59. - Vista del terreno recintato ad oggi incolto e in stato di abbandono

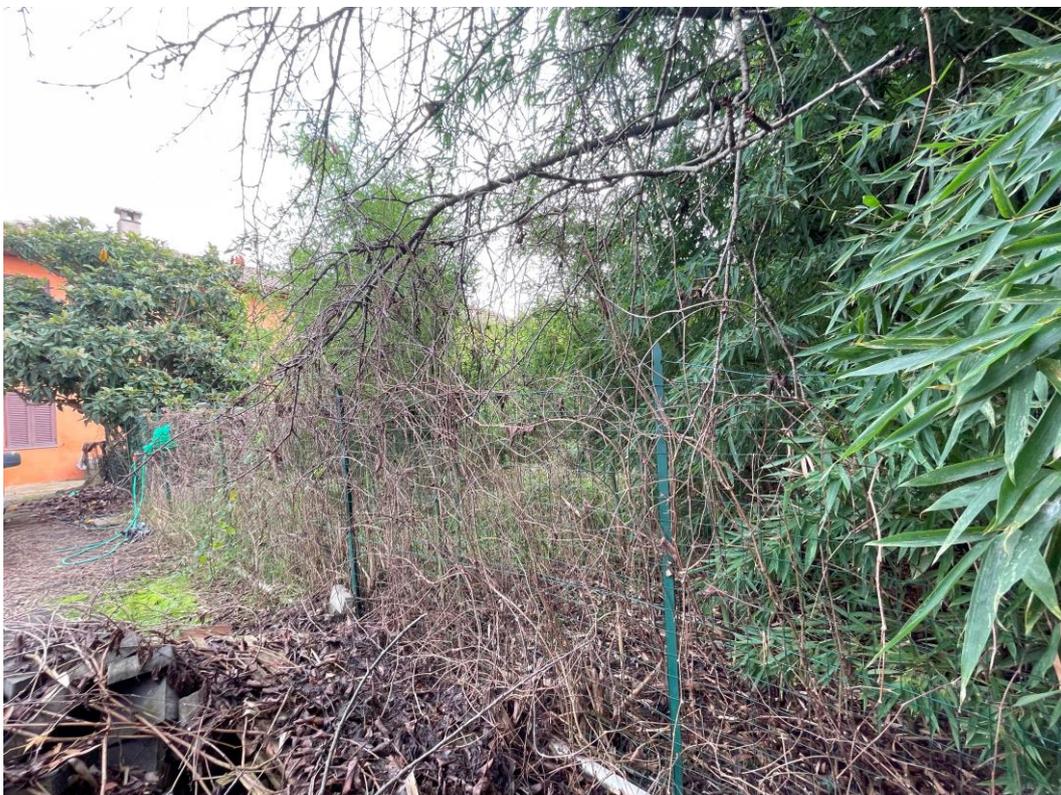
Foto 60. - Vista del terreno recintato ad oggi incolto e in stato di abbandono
