DOCUMENTAZIONE FOTOGRAFICA
COMUNE DI LECCE NEI MARSI
INDIVIDUAZIONE DEL FABBRICATO CENSITO AL FG.N.10 – PLLE N. 1373-1374
LOTTO 1...4

LOTTO 1

INDIVIDUAZIONE DEL BENE CENSITO AL FG.N.10 – PLLE N. 1373 SUB 3

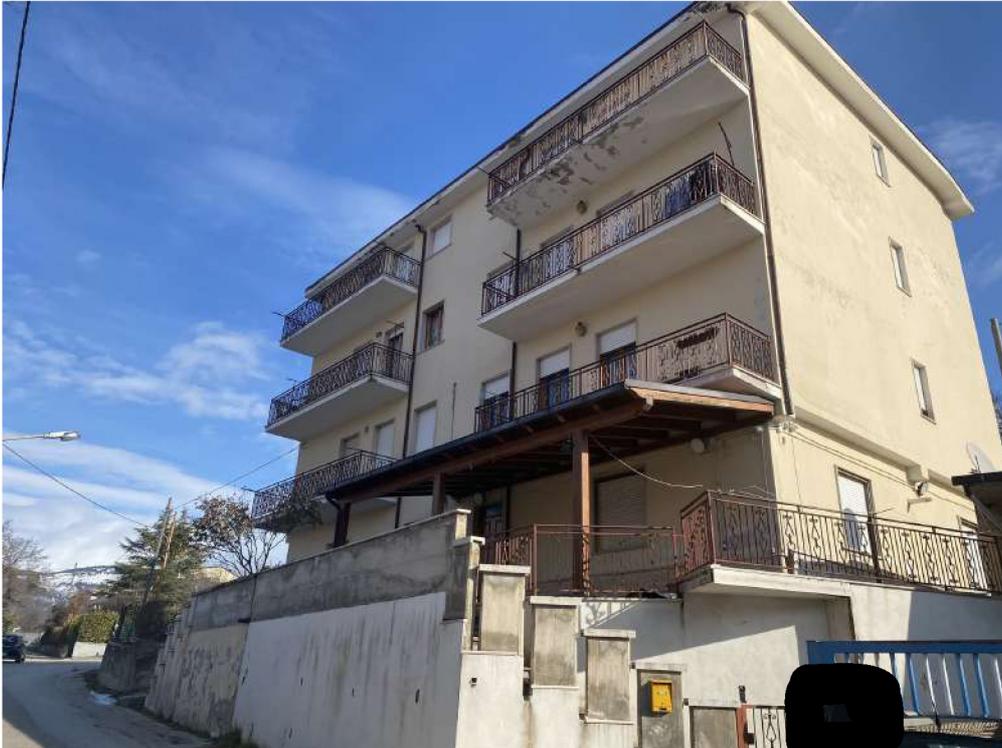
Foto 2: Vista d'insieme del fabbricato e del Bene al livello rialzato da strada.

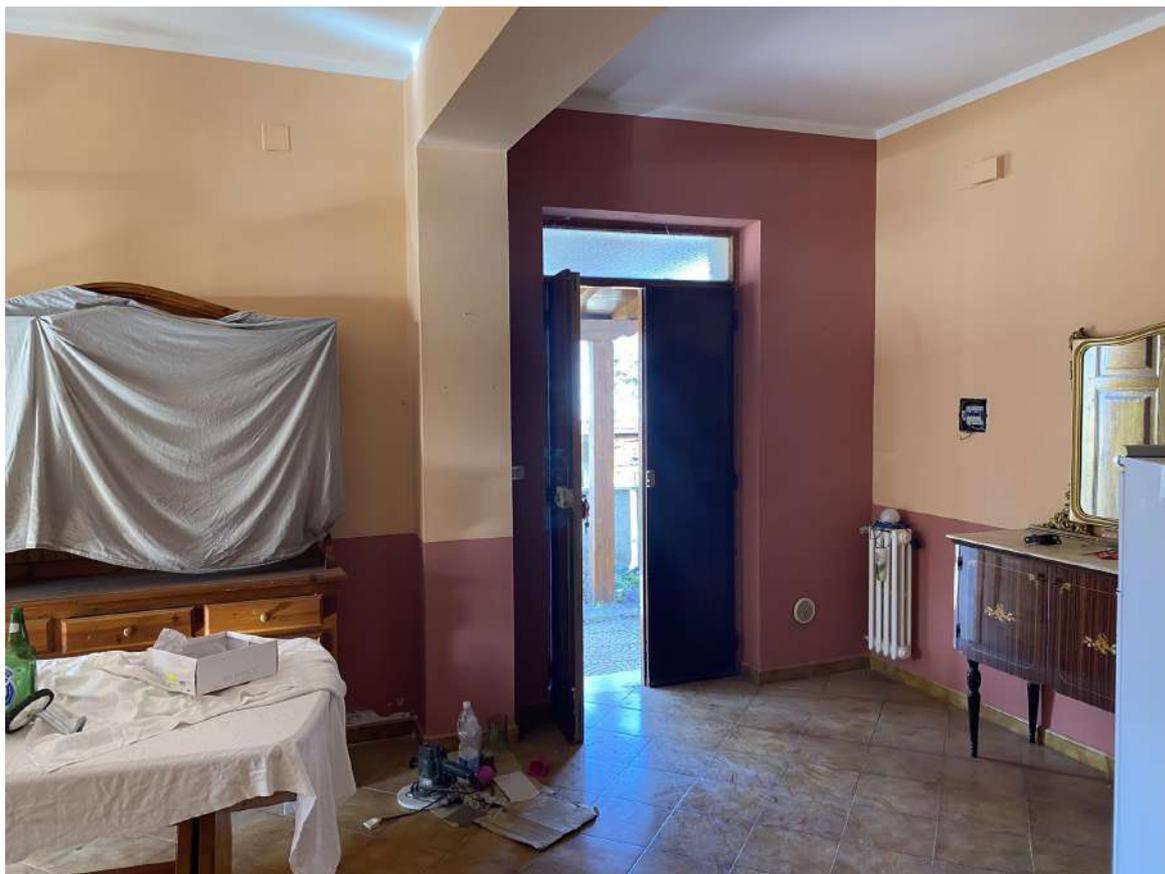
Foto 3: Vista dell'ingresso.

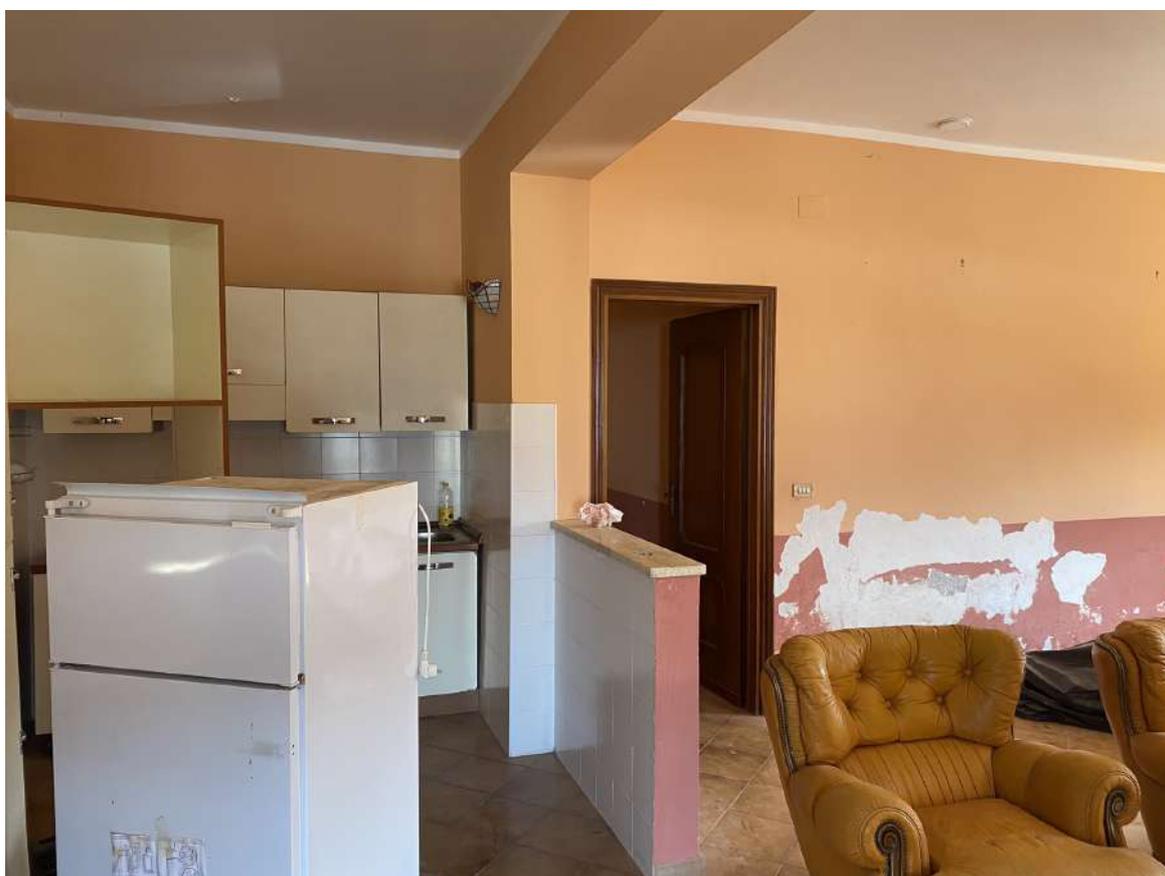
Foto 4: Vista del Soggiorno - K.

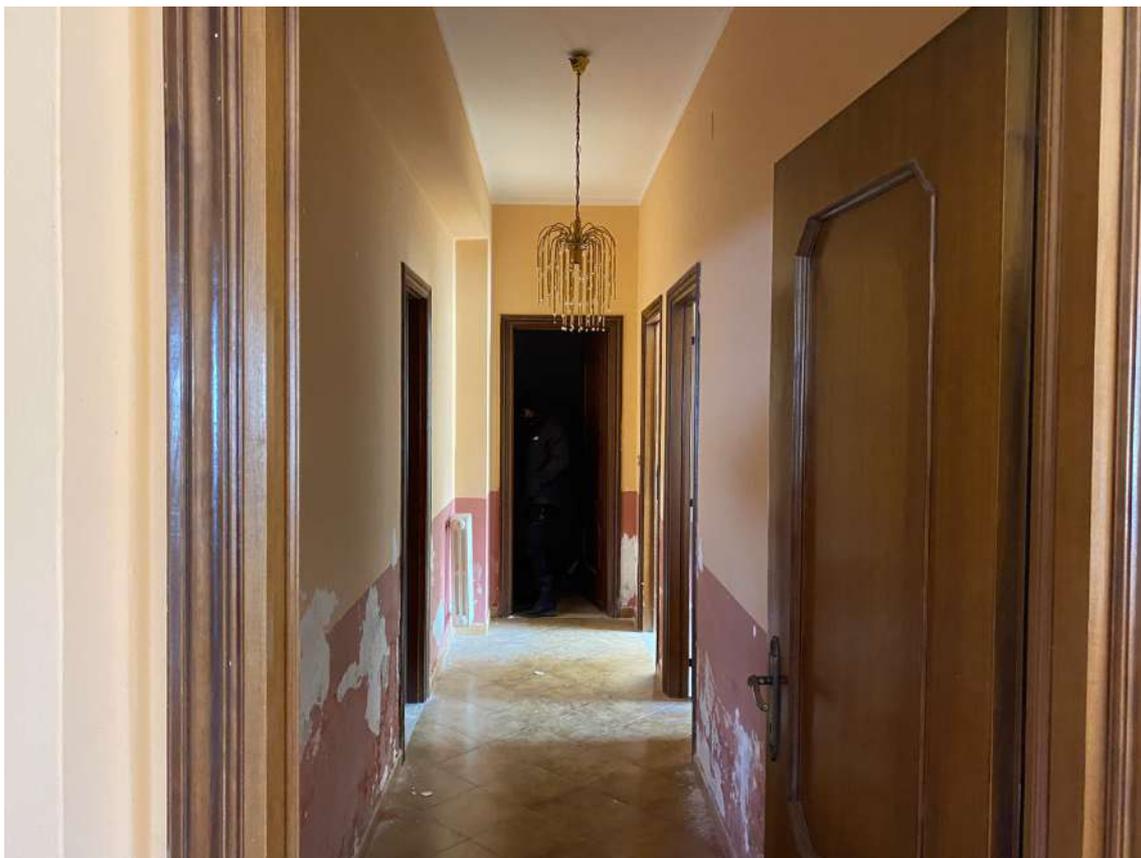
Foto 5: Vista del disimpegno all'ambiente notte.

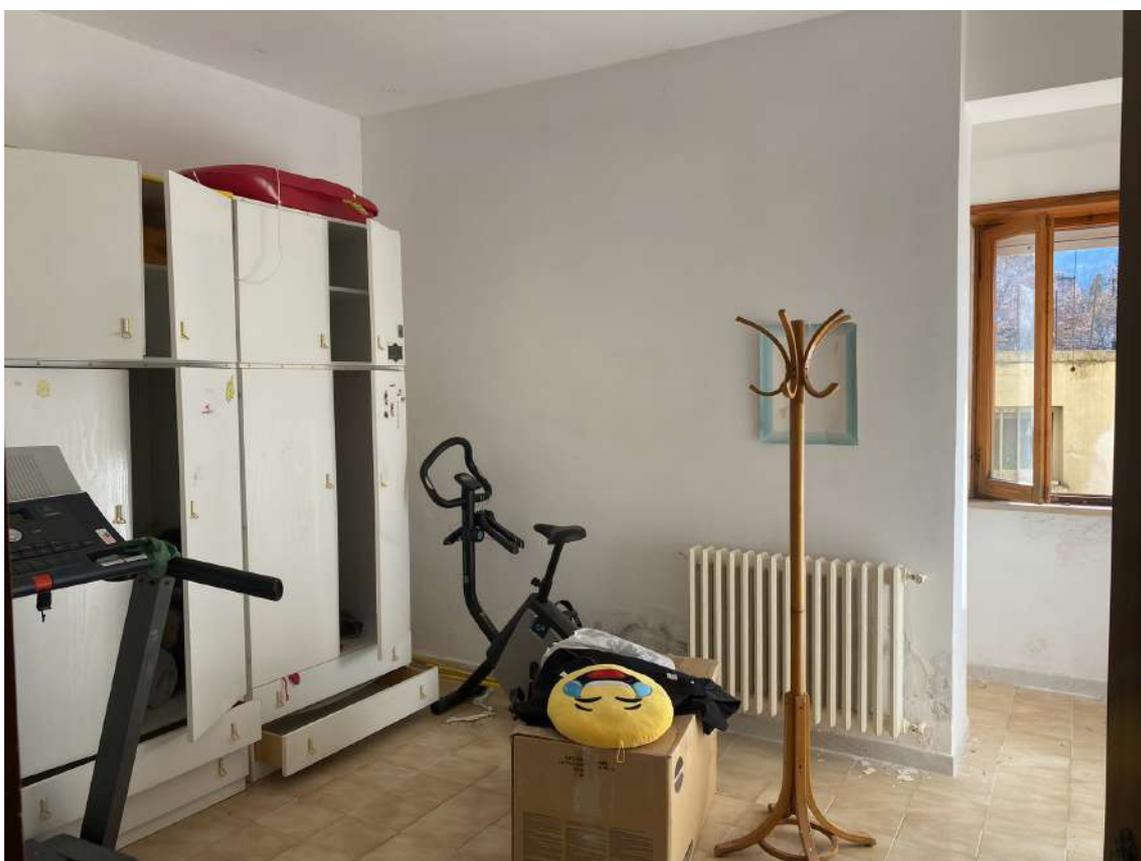
Foto 6: Vista di una camera.

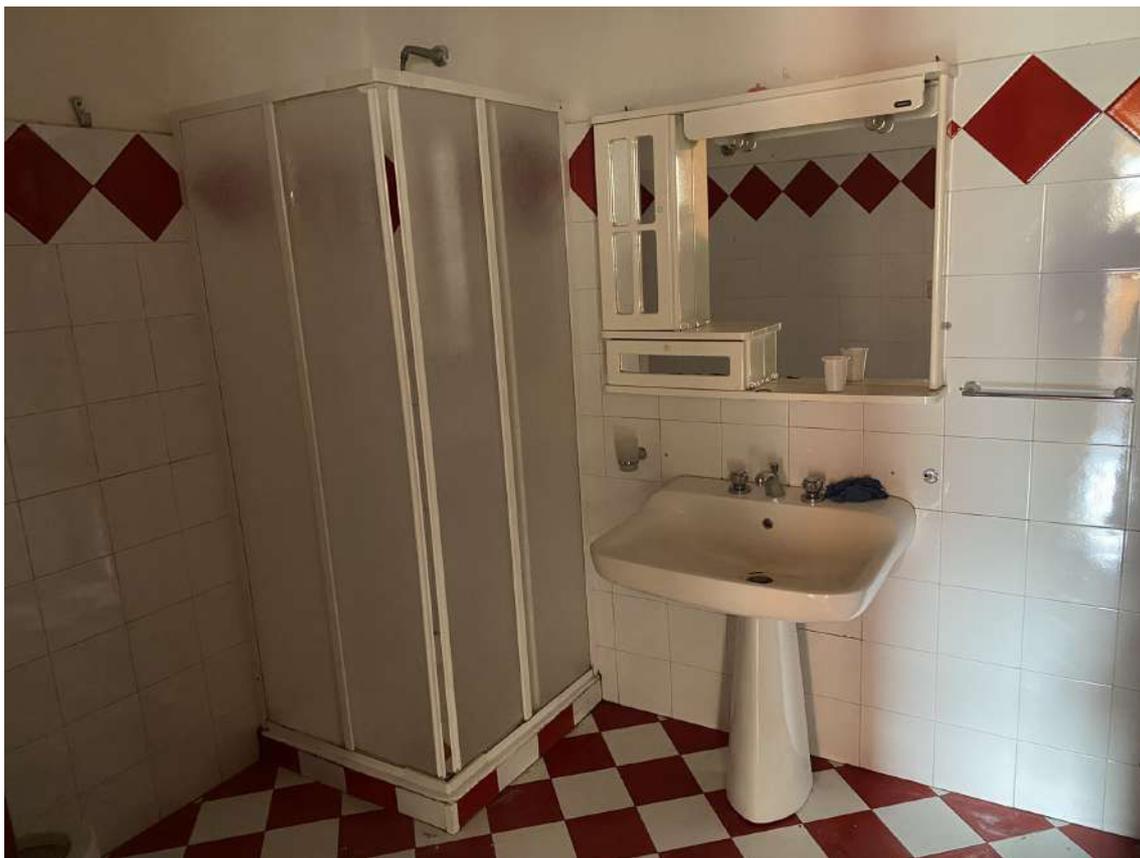
Foto 7: Vista del Bagno.

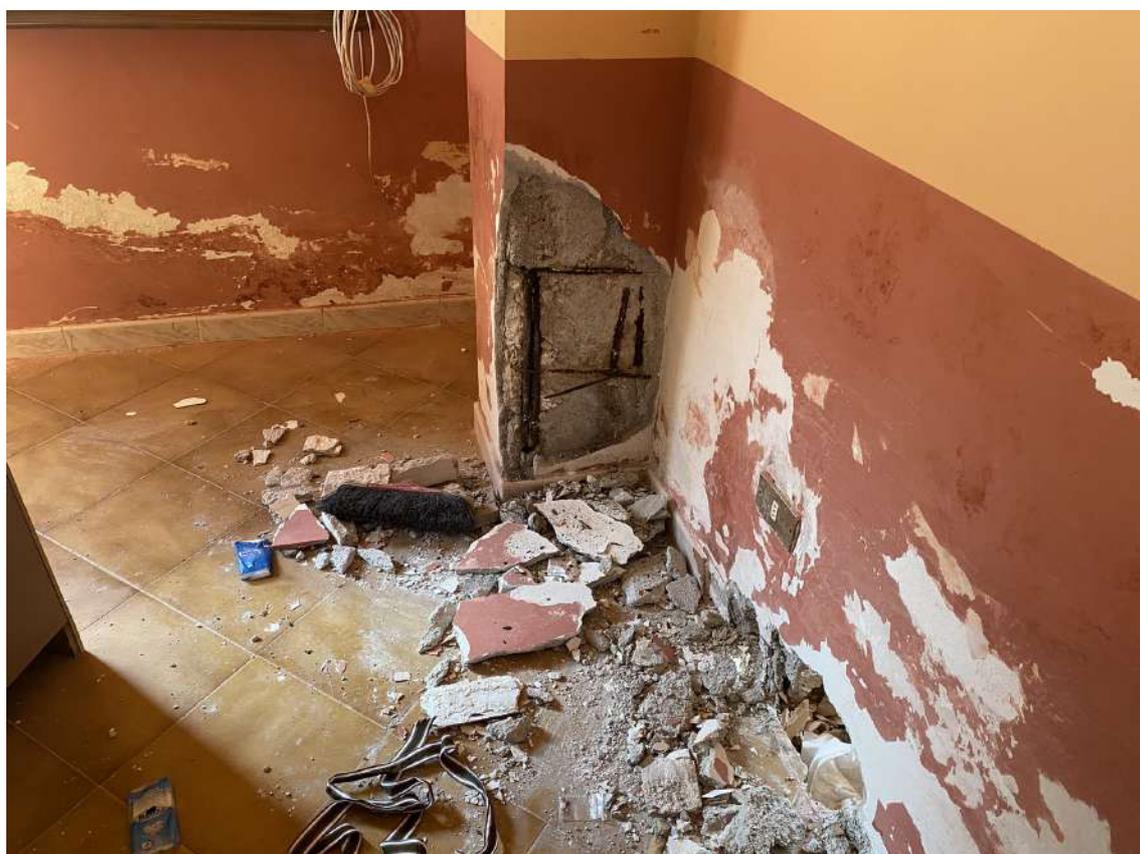
Foto 8: Vista di degradi strutturali.

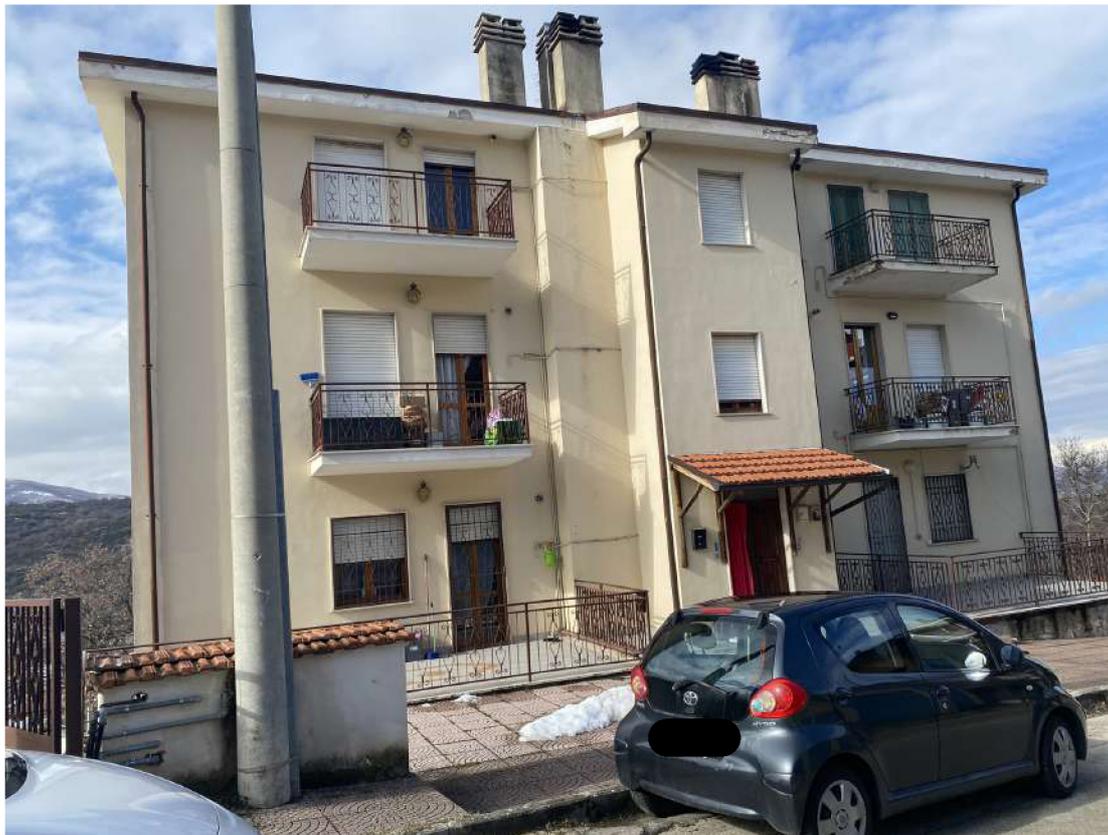
Foto 9: Vista d'insieme del fabbricato e del Bene, porzione a SX al livello della strada.

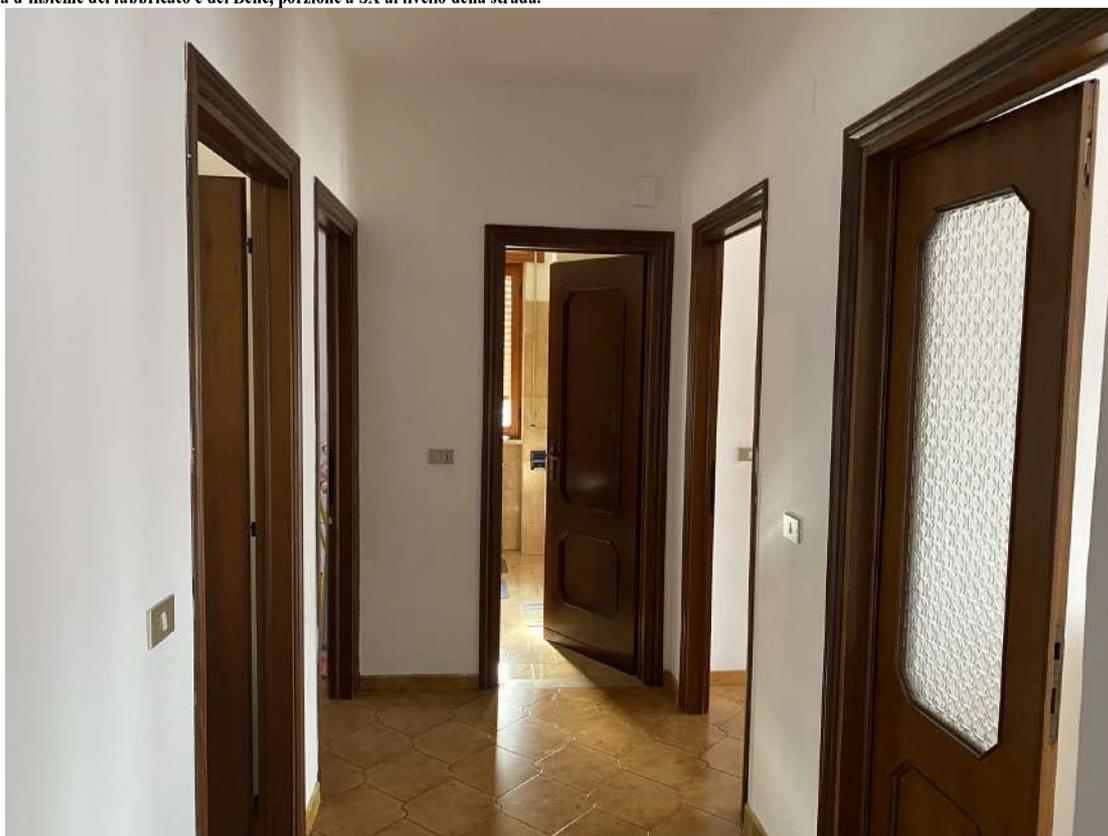
Foto 10: Vista dell'ingresso.

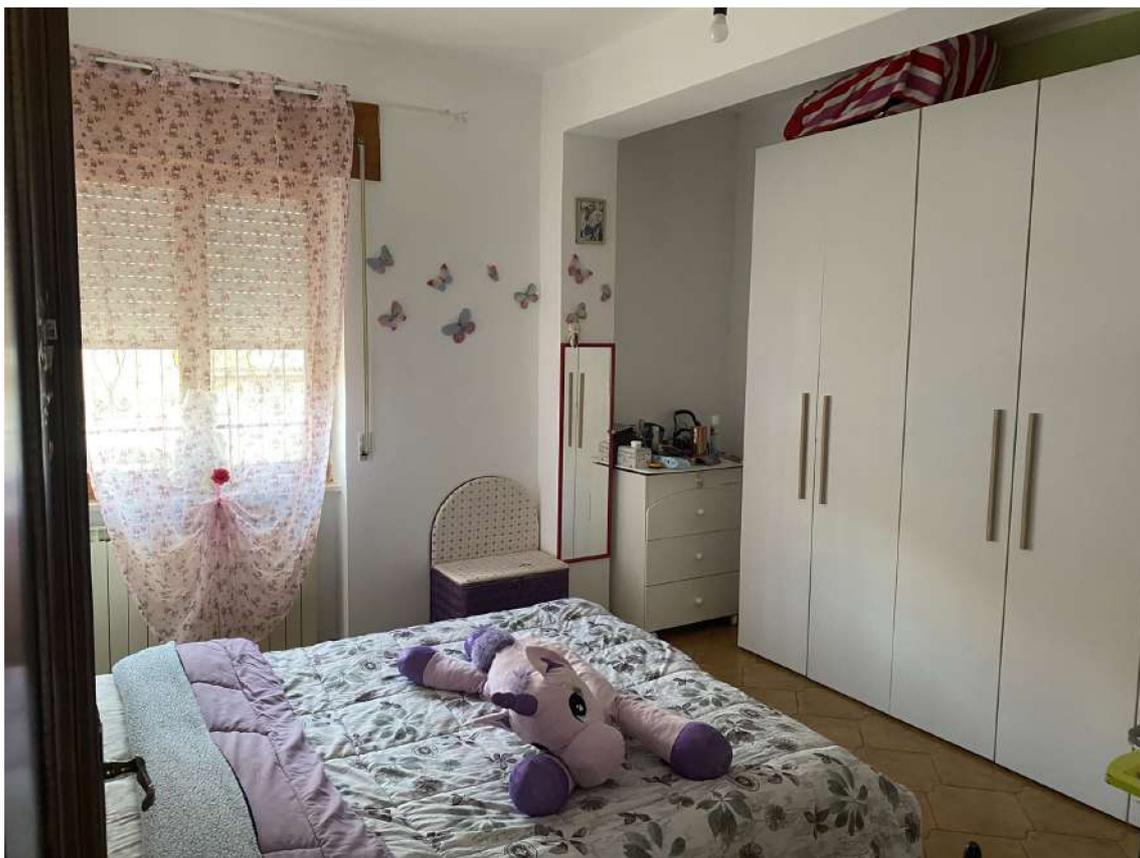
Foto 11: Vista di una camera.

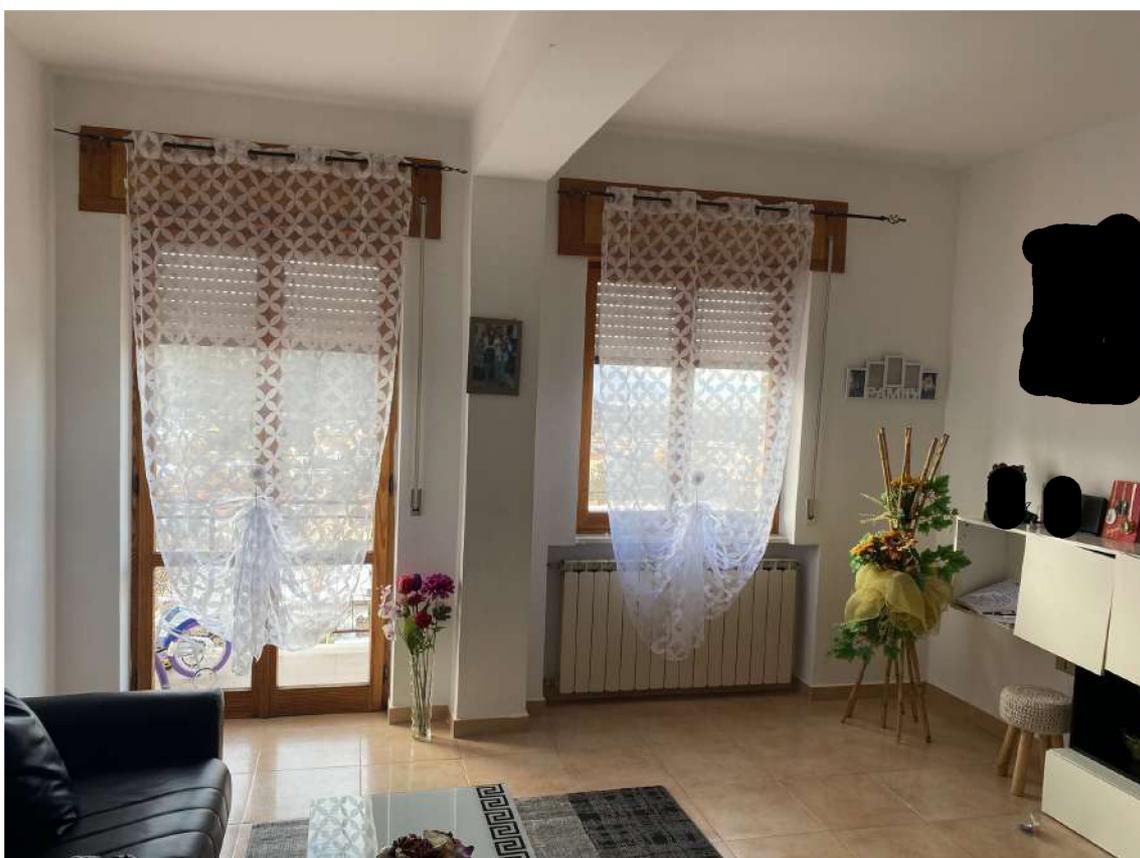
Foto 12: Vista del Soggiorno.

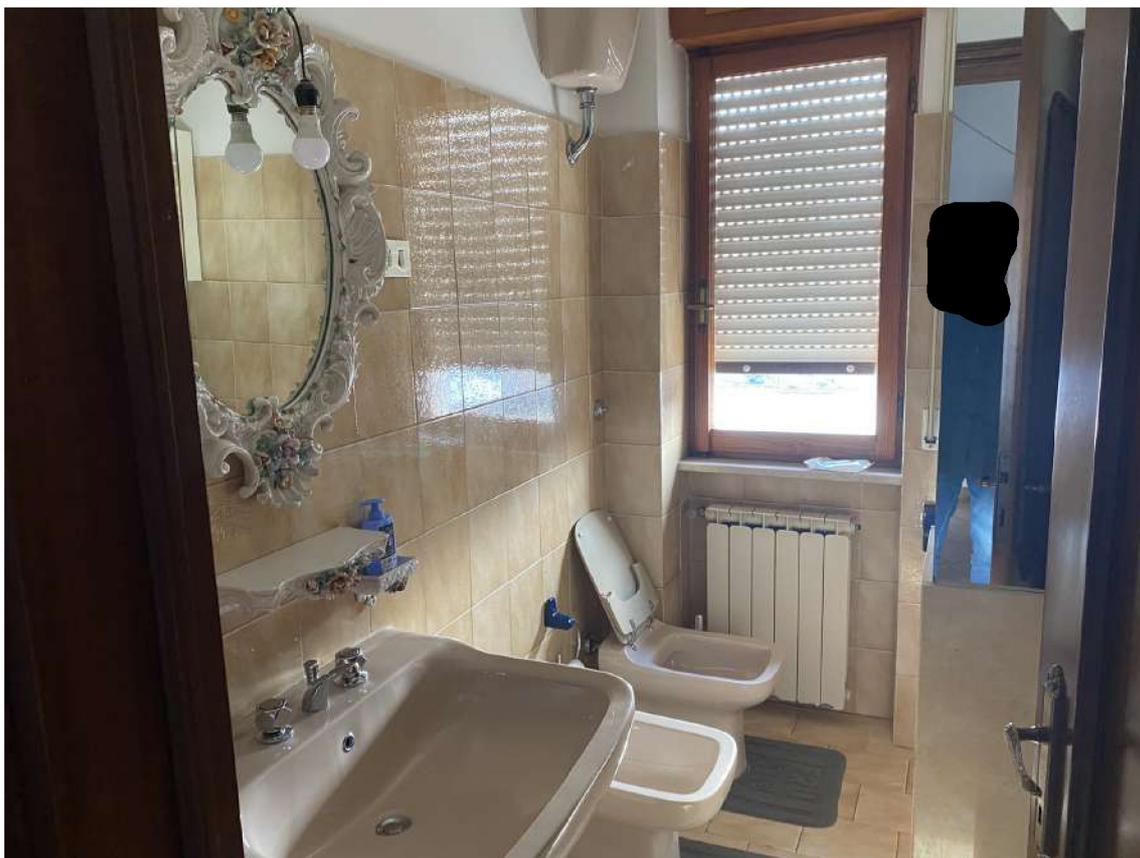
Foto 13: Vista del Bagno.

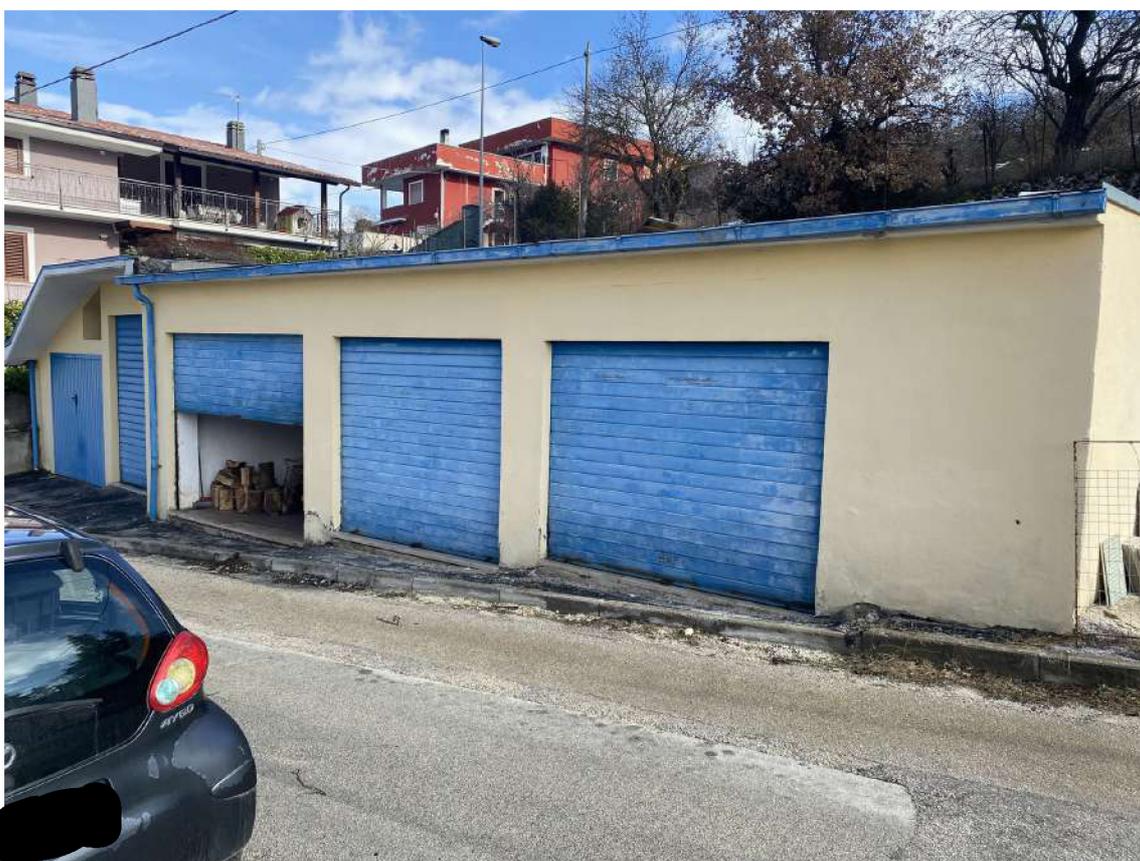
Foto 14: [REDACTED] "A" (Terzo garage da DX).

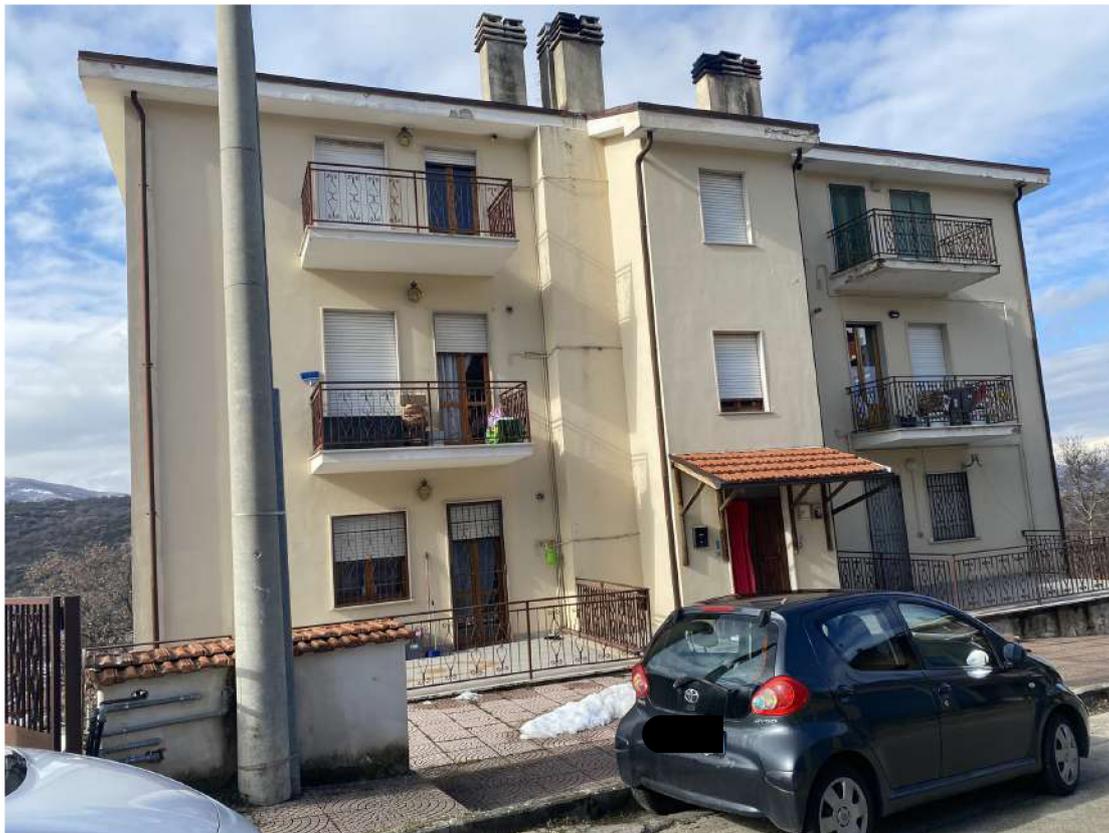
Foto 15: Vista d'insieme del fabbricato e del Bene, porzione a SX al Primo livello dalla strada.

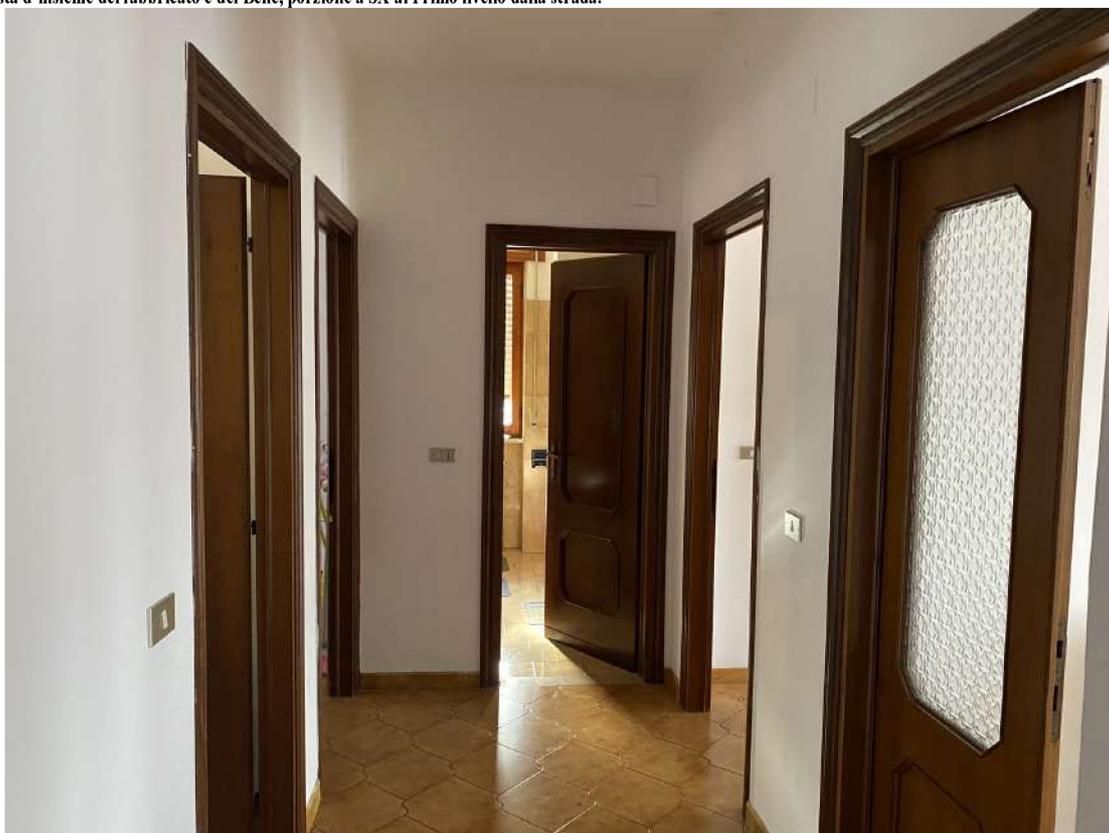
Foto 16: Vista dell'ingresso.

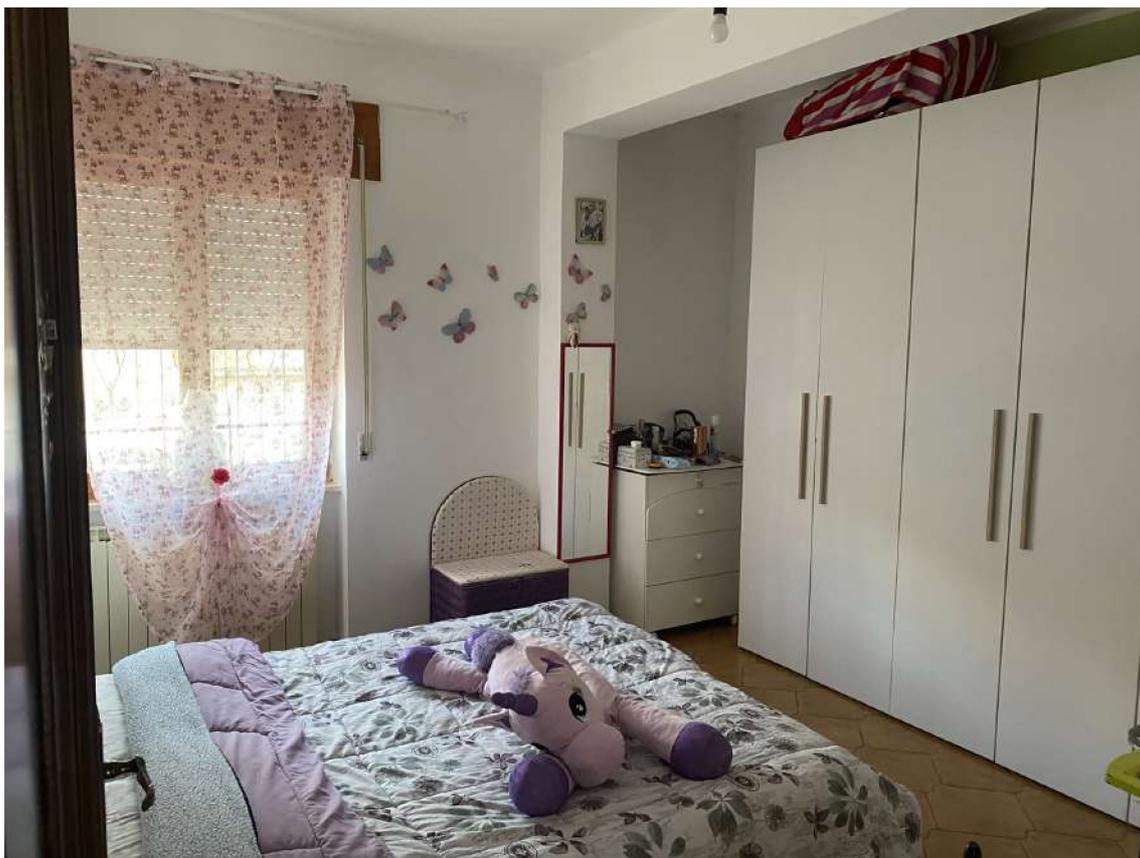
Foto 17: Vista di una camera.

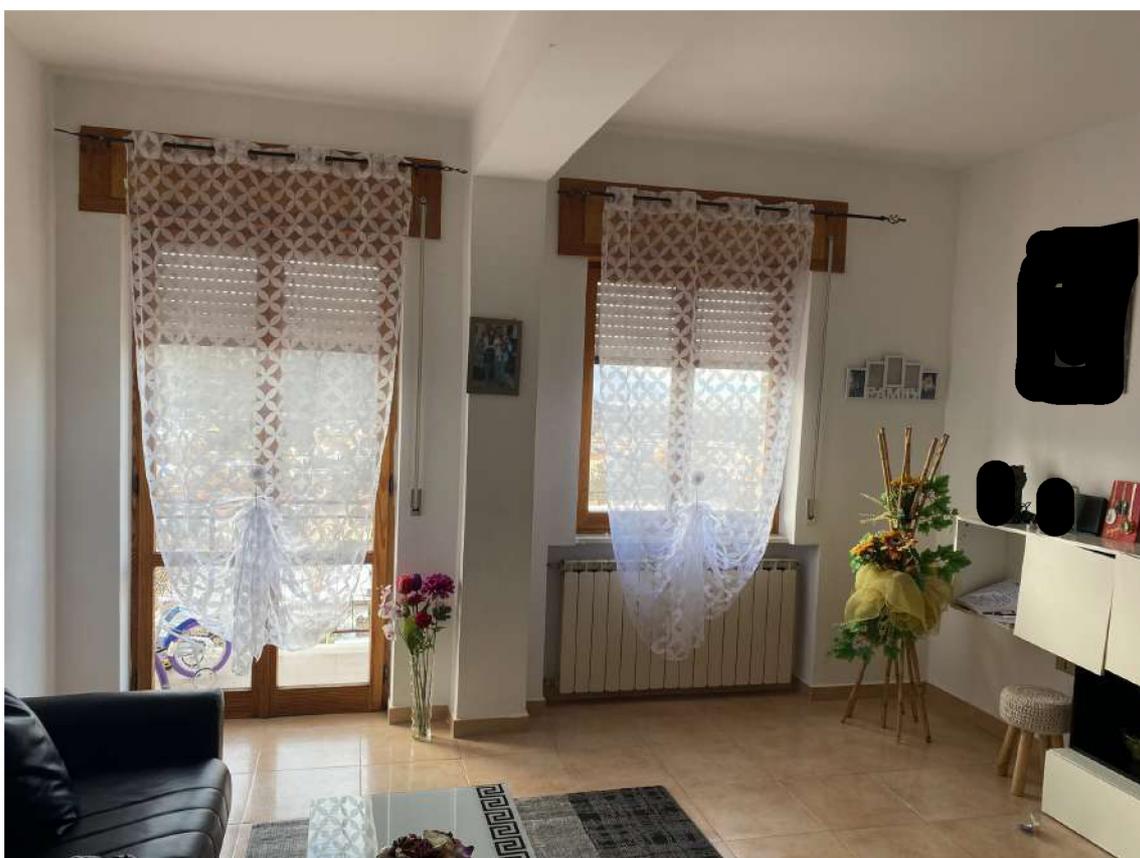
Foto 18: Vista del Soggiorno.

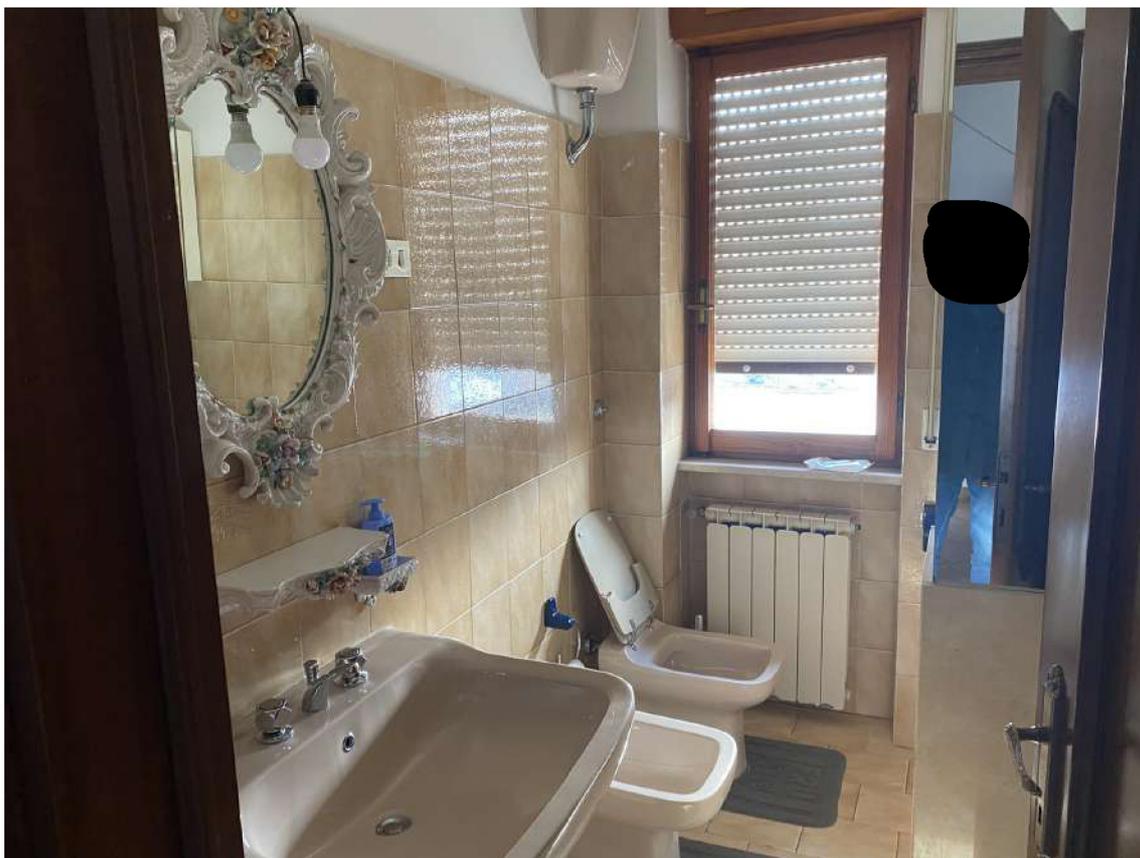
Foto 19: Vista del Bagno.

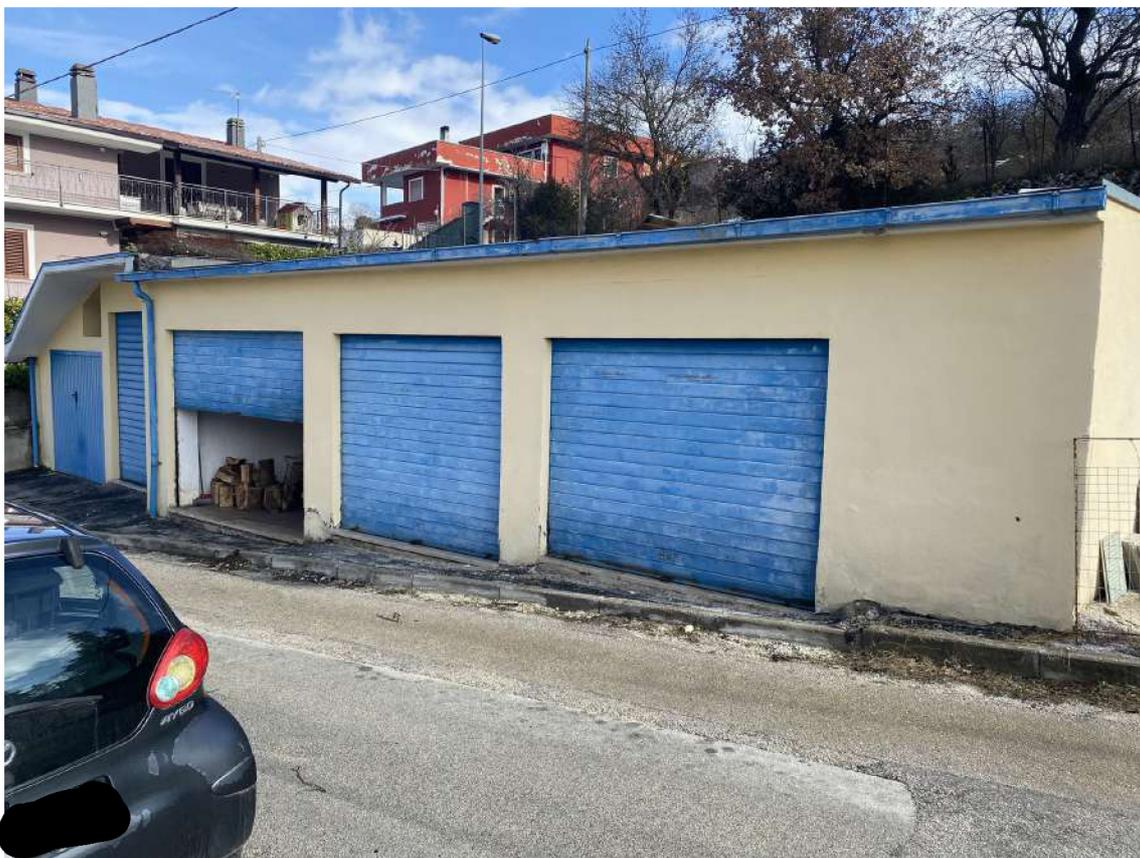
Foto 20: Vista del Garage "B" (Secondo garage da DX).

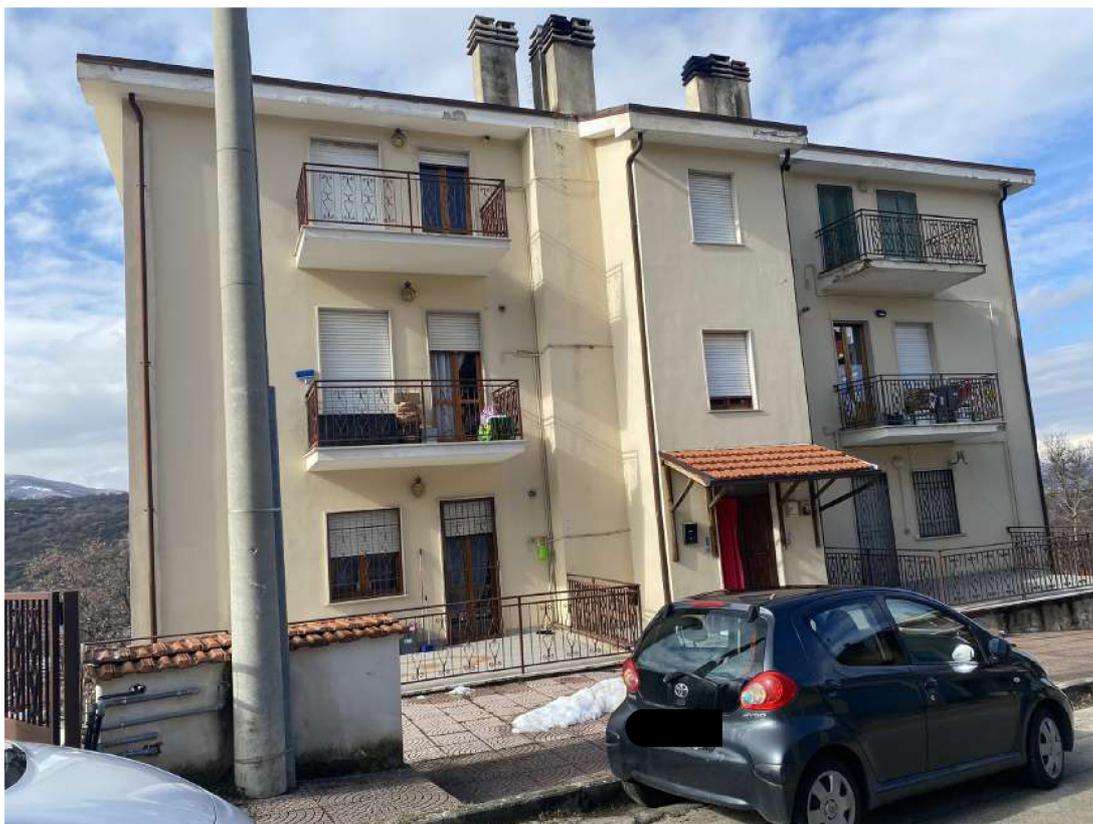
Foto 21: Vista d'insieme del fabbricato e del Bene, porzione a SX al Secondo(mansardato) livello dalla strada.

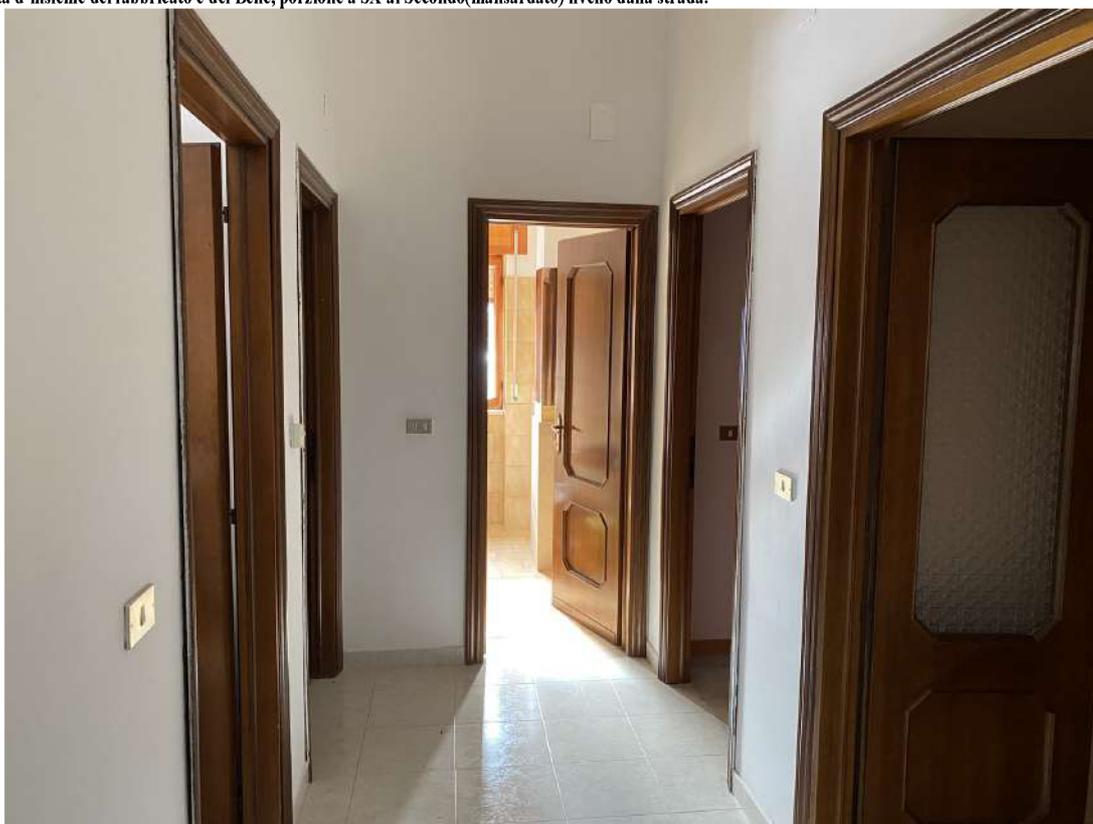
Foto 22: Vista dell'ingresso.

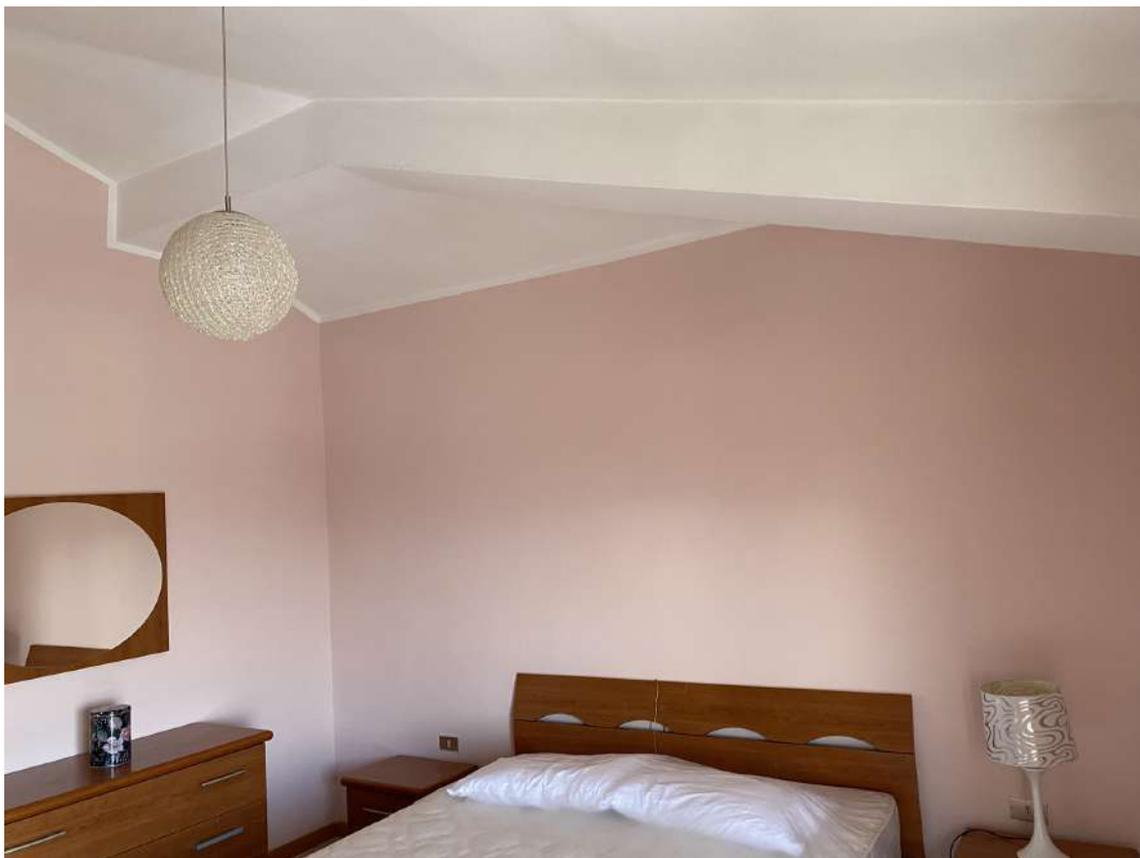
Foto 23: Vista di una camera.

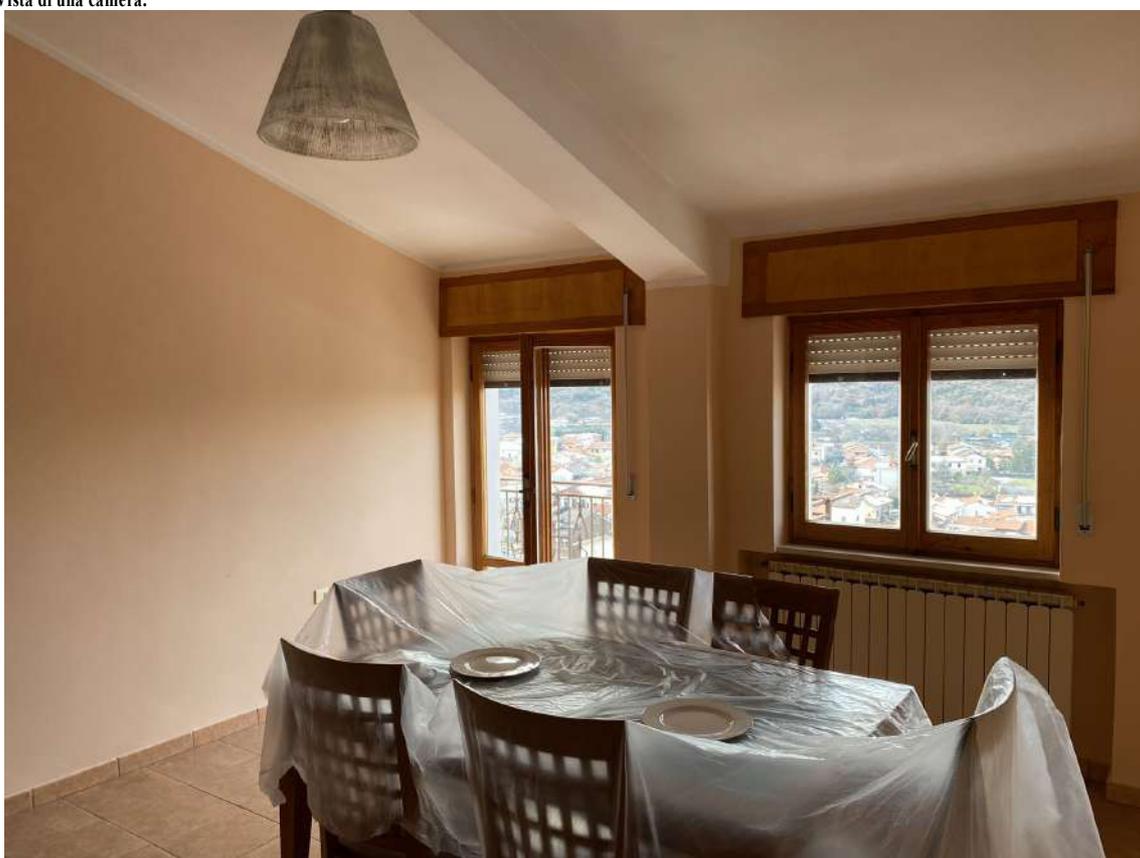
Foto 24: Vista del Soggiorno.

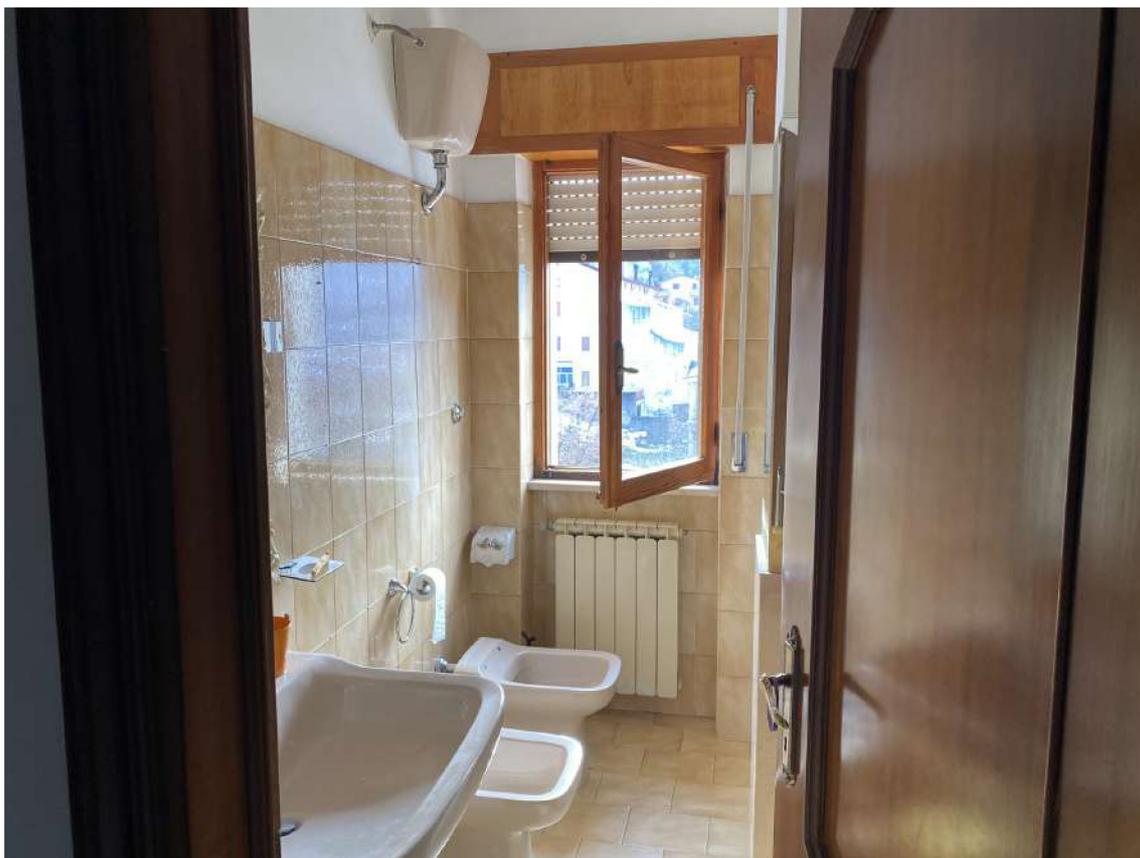
Foto 25: Vista del bagno.
