DOCUMENTAZIONE FOTOGRAFICA
COMUNE DI LECCE NEI MARSI
INDIVIDUAZIONE DEL FABBRICATO CENSITO AL FG.N.10 – PLLE N. 1373-1374
LOTTO 1...4

LOTTO 1

INDIVIDUAZIONE DEL BENE CENSITO AL FG.N.10 – PLLE N. 1373 SUB 3

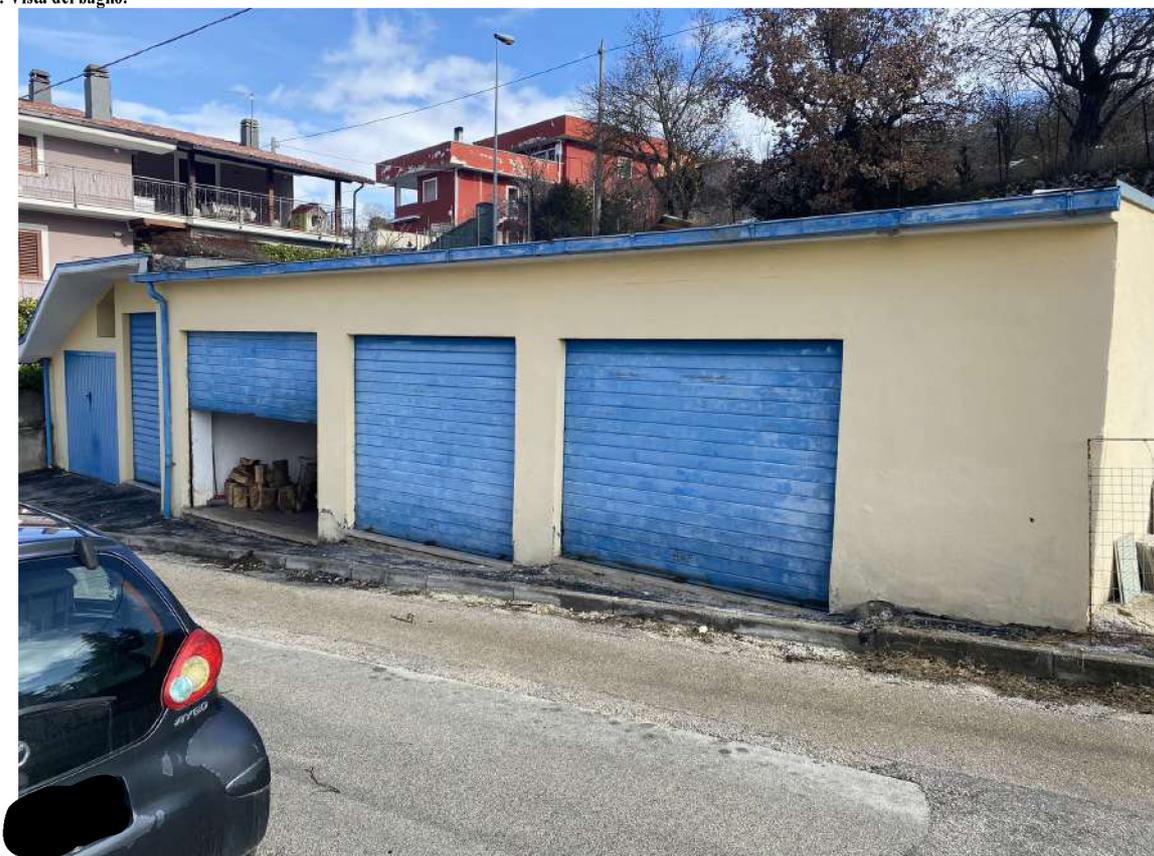
Foto 26: Vista del Garage (Primo garage da DX).
