TRIBUNALE DI BRINDISI
Ufficio esecuzioni immobiliari
G.E. Dott. Antonio Ivan NATALI

Oggetto:
PROCEDURA ESECUTIVA
N 98 RG Es 2022

Abitazione al piano terra con area pertinenziale esterna, facente parte di fabbricato (villa) bifamiliare, sita nel Comune di Fasano (BR) alla Contrada Calafetente snc.

All. n. 4_DOCUMENTAZIONE
FOTOGRAFICA

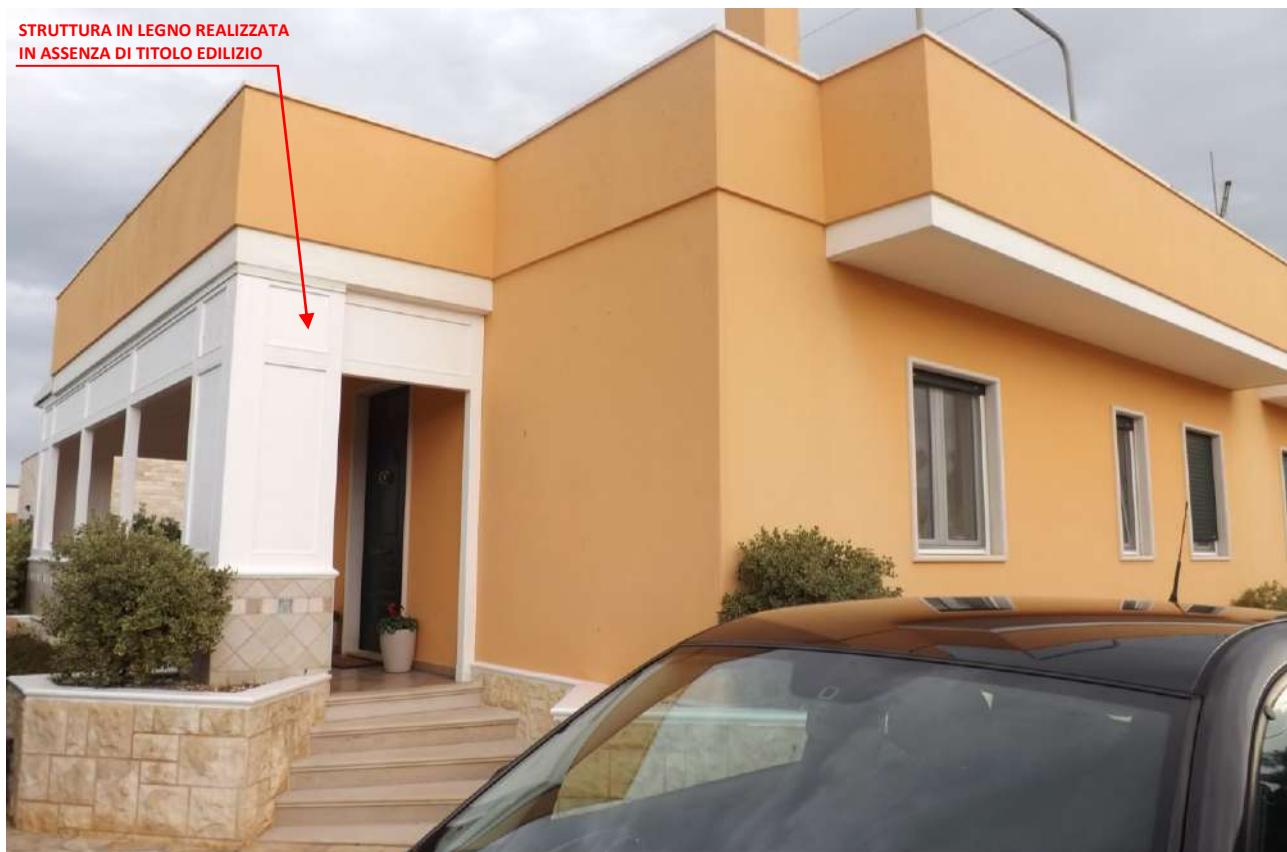
Foto 4_ Vista d'insieme dei prospetti ovest e nord-ovest dell'unità immobiliare oggetto di pignoramento. Si rileva che l'originaria superficie adibita a veranda aperta, delimitata unicamente da un parapetto in muratura di 0,85 cm di altezza e con copertura aggettante, è stata trasformata, in assenza di Titolo Edilizio, in una struttura assimilabile ad una veranda chiusa costituita da pannelli e montanti agganciati al parapetto esistente e alla porzione aggettante della terrazza di copertura.

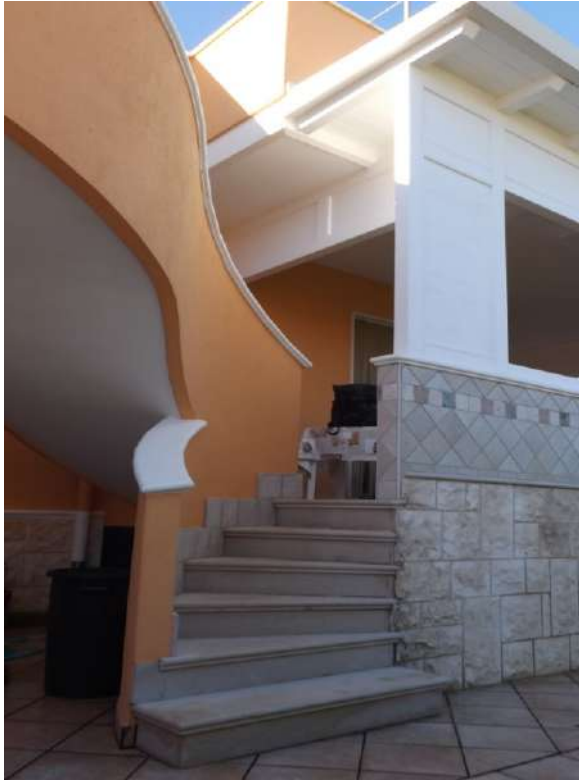
Foto 8_ Vista di dettaglio della struttura in legno realizzata sul prospetto nord-est e della scala scoperta, che consente di superare il dislivello fra il piano di pavimento dell'abitazione e l'area pertinenziale pavimentata. Dalla foto è possibile constatare che il prolungamento dell'orinaria porzione aggettante della terrazza di copertura del fabbricato, è stato realizzato mediante la costruzione una pensilina in legno aggettante, sostenuta da una struttura verticale costituita da montanti e pannelli in legno agganciati al parapetto esistente.

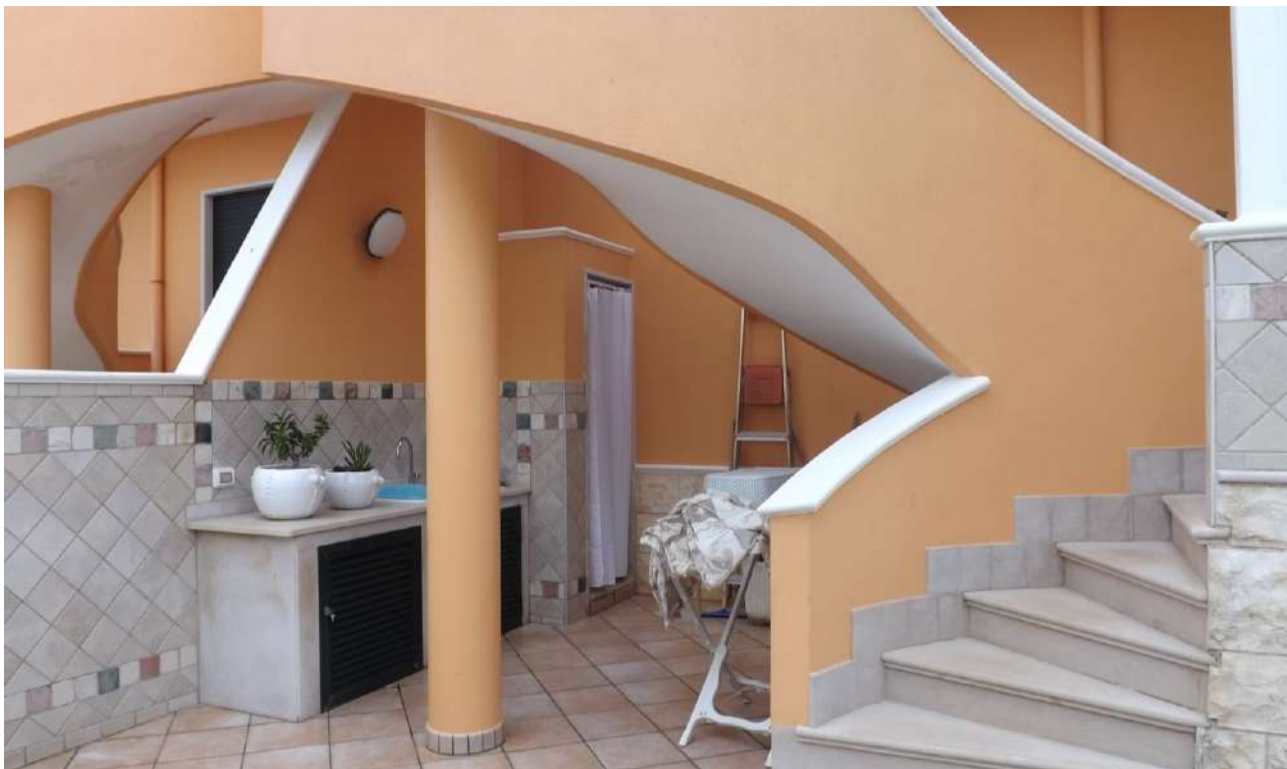
Foto 10_ Vista della porzione di area pertinenziale pavimentata, esposta a nord-est e ubicata al di sotto della scala di collegamento alla terrazza di copertura praticabile. Si rileva la realizzazione, in assenza di Titolo Edilizio, di un piccolo vano adibito a doccia (altezza utile mt. 2,20 e superficie utile 0,70 mq) e di un bancone in muratura attrezzato con lavello e scompartimenti chiusi con pannelli del tipo a persiana in alluminio.

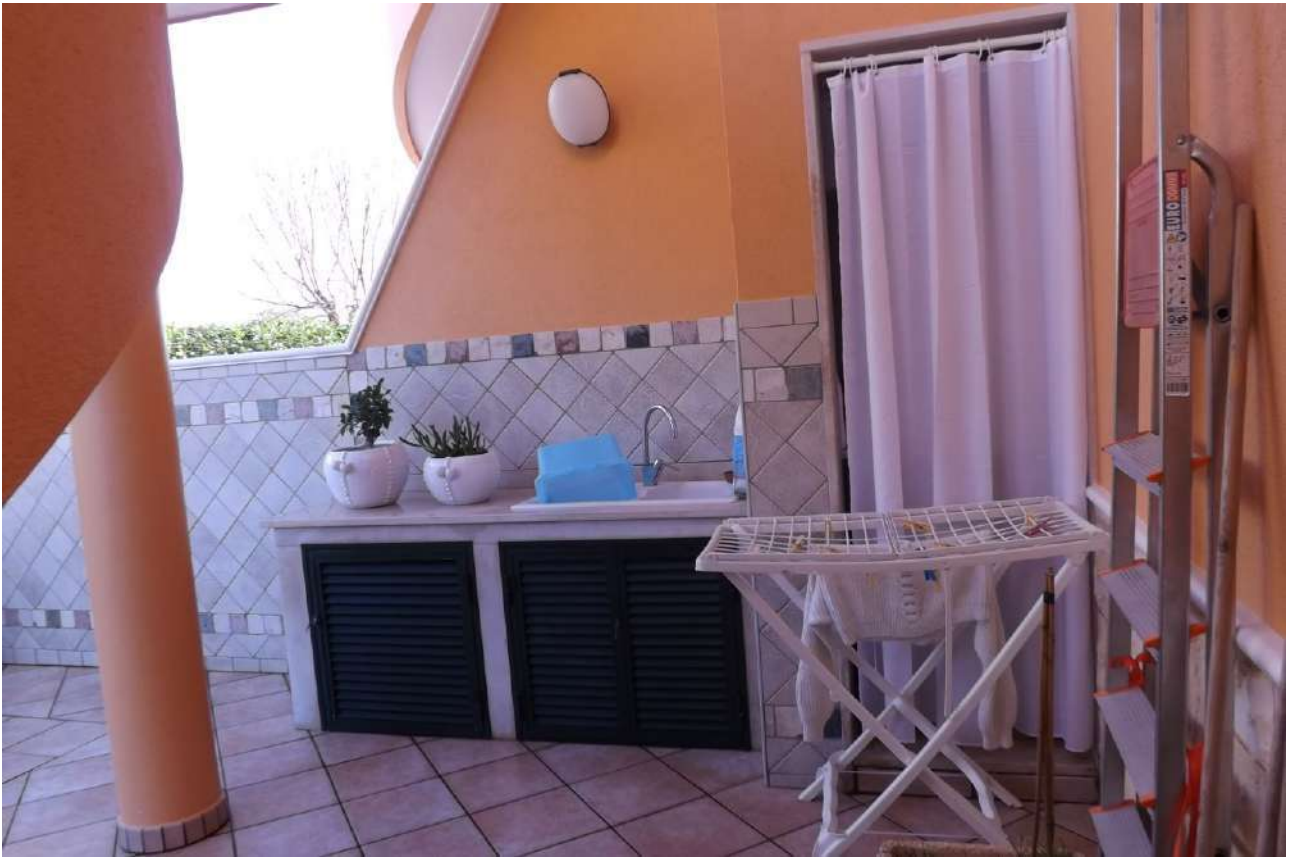
Foto 11_ Vista di dettaglio del vano adibito a doccia e dell'adiacente bancone in muratura attrezzato con lavello e scompartimenti chiusi con pannelli del tipo a persiana" in alluminio.

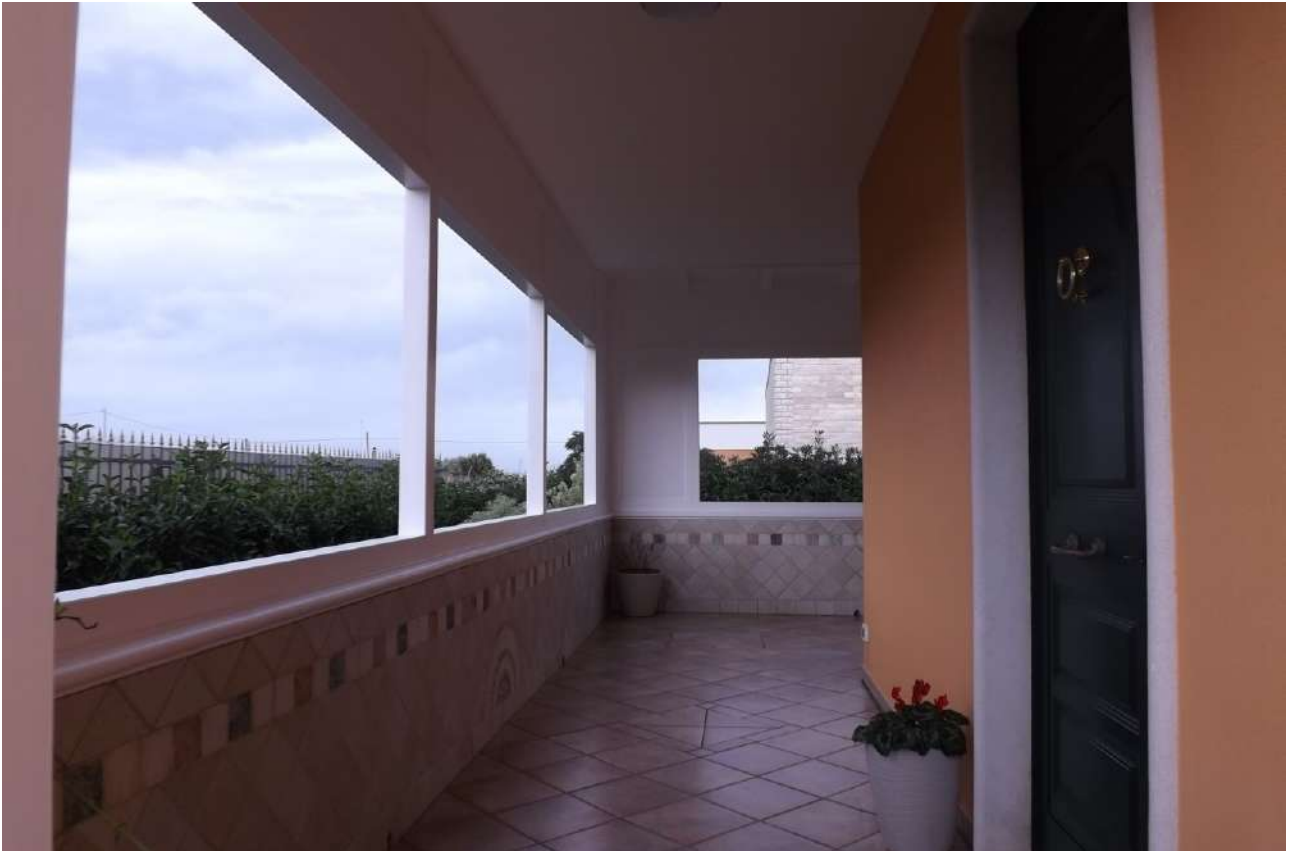
Foto 12_ Vista d'insieme della porzione di veranda realizzata in assenza di Titolo Edilizio e prospiciente il prospetto nord, dal quale si accede, per mezzo di un portoncino in legno-alluminio, all'unità immobiliare oggetto di pignoramento.

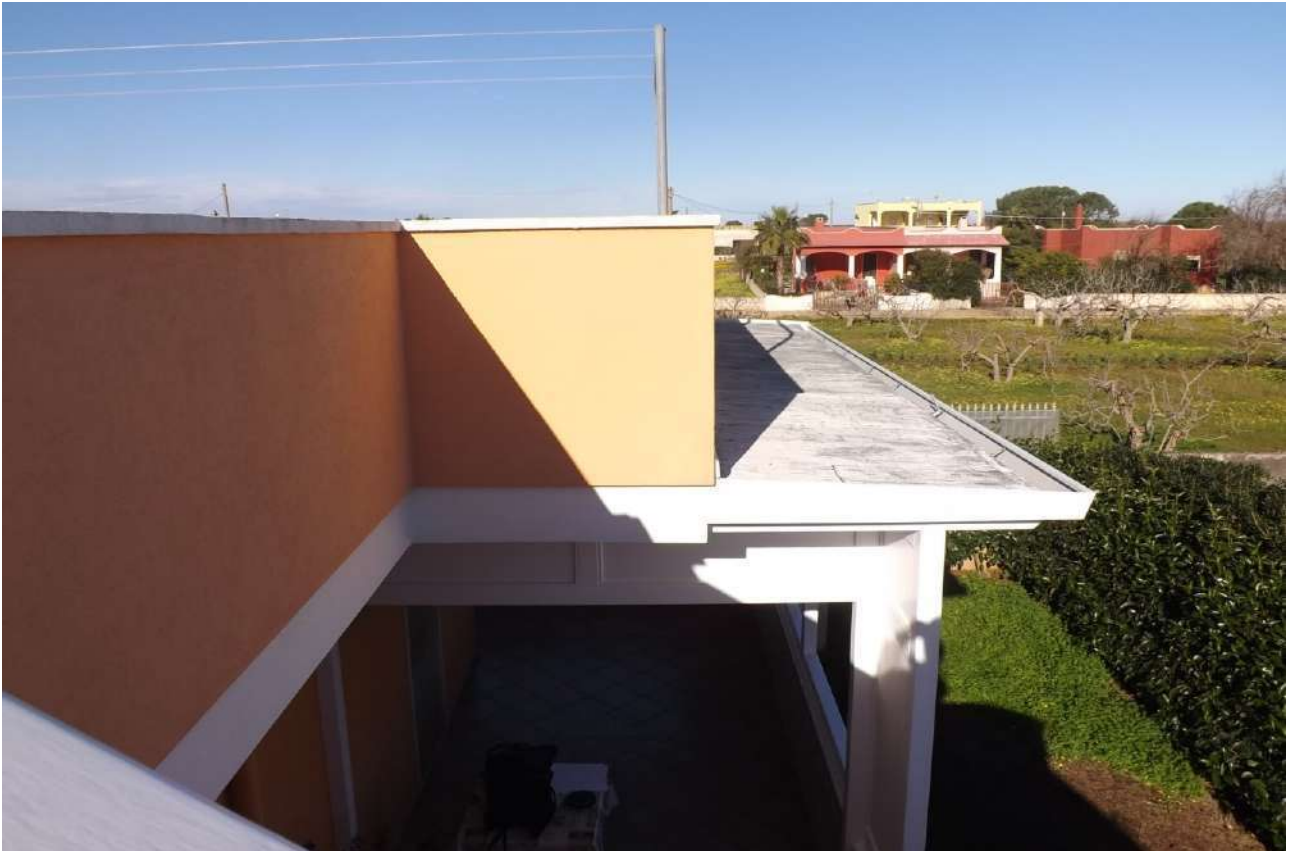
Foto 16_ Vista di dettaglio del prolungamento dell'orinaria porzione aggettante della terrazza di copertura del fabbricato ottenuto mediante la realizzazione di una pensilina in legno, in parte sostenuta da una struttura verticale in legno poggiante sul parapetto ed in parte aggettante.
