***TRIBUNALE ORDINARIO DI COSENZA***

***Relazione di consulenza tecnico d'ufficio***

**Procedura esecutiva immobiliare n° 96/2015**

### **Procedura esecutiva immobiliare n° 96/2015**

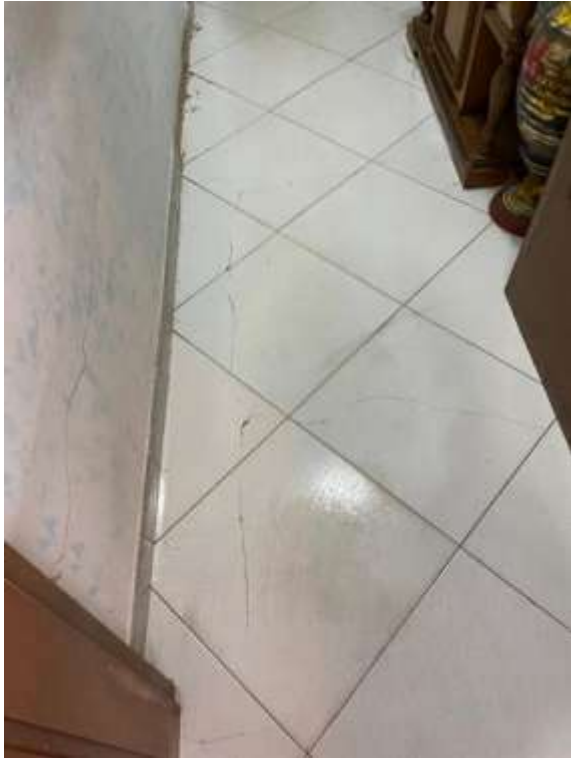
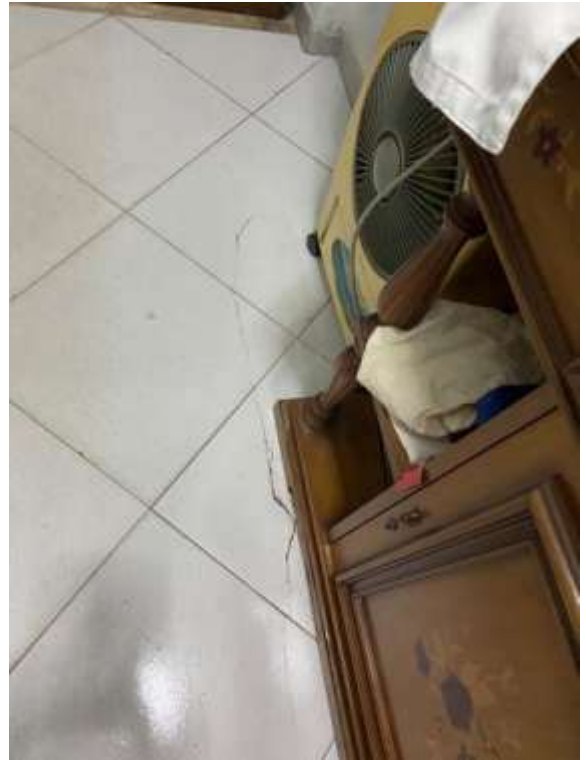
Ingresso

Sulla pavimentazione dell'immobile si possono rilevare una serie di lesioni che si propagano in tutti i vani dell'appartamento.

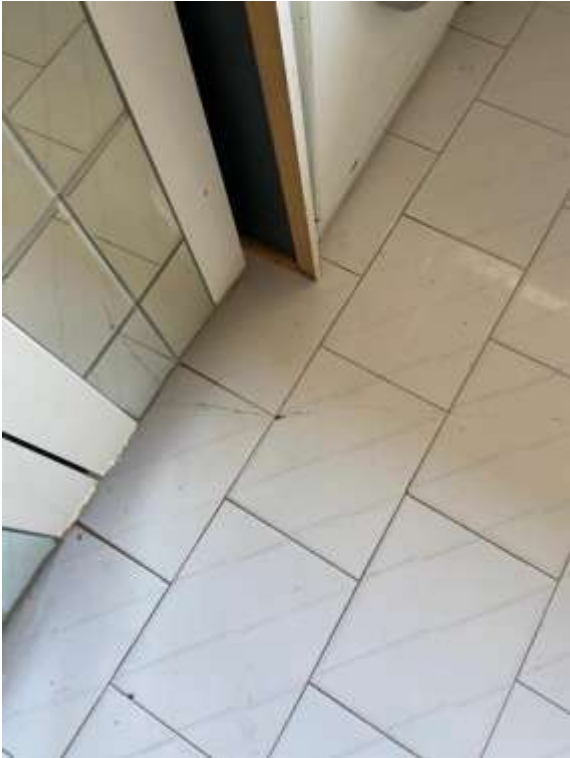
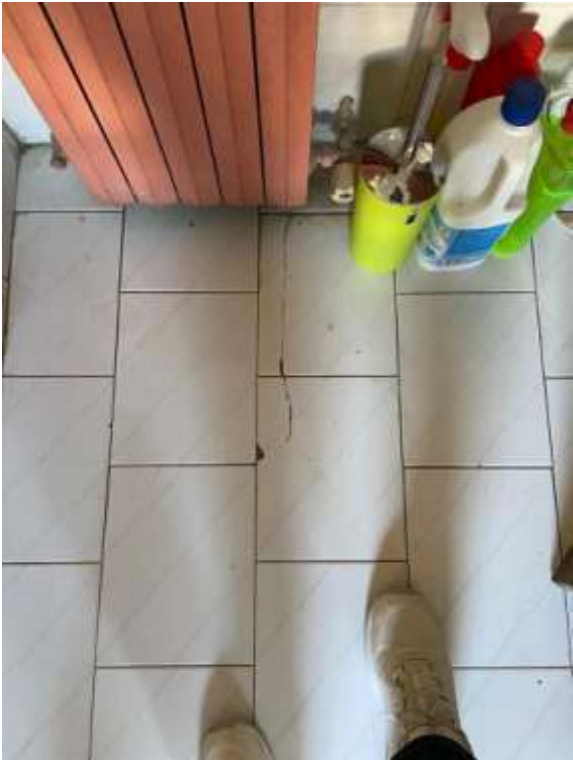
Bagno

L'intero appartamento è pavimentato con lo stesso tipo di piastrelle ad eccezione del bagno e non sono visibili giunti tecnici né soluzioni di continuità tra i diversi ambienti.
