TRIBUNALE DI MACERATA

ESECUZIONE IMMOBILIARE - Numero di ruolo generale 72/2022

Relazione sulle difformità

Procedimento Esecutivo Immobiliare N. 72 / 2022

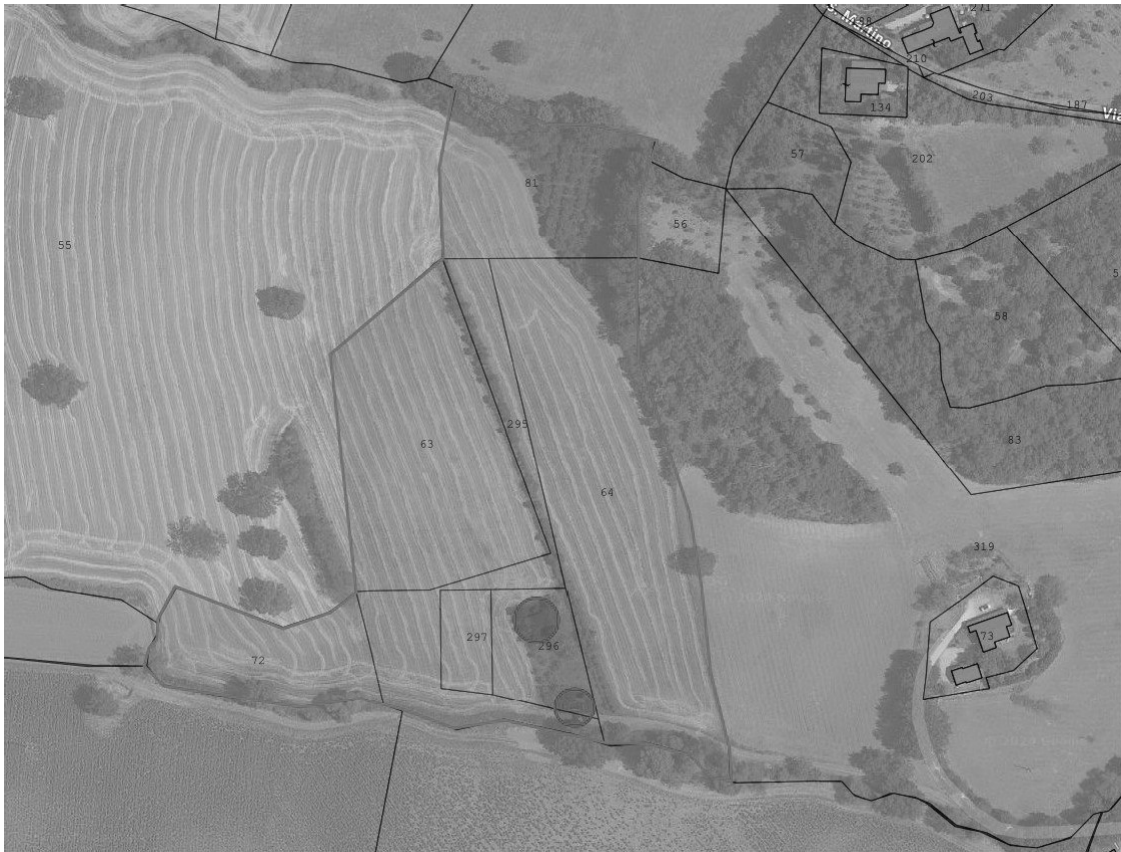
Vista aerea Lotto 2 – F.62 particella 296

Come visibile anche dalla foto aerea sotto indicati con due cerchi rossi, sono presenti sulla particella 296 del foglio 62, due manufatti prefabbricati, con struttura in ferro e tamponamenti e copertura in pannelli sandwich, posizionati uno a monte e l'altro a valle della particella, entrambi in pessimo stato di conservazione, praticamente in abbandono e parzialmente coperti dalla vegetazione. Dall'esame delle pratiche edilizie presso il Comune di Tolentino nessuno dei due manufatti risulta autorizzato, pertanto sono da considerarsi abusivi e non regolarizzabili, quindi da demolire e trasportare in discarica autorizzata.
