**RILIEVO FOTOGRAFICO**  
**VISTA DEGLI IMMOBILI A PIETRADEFUSI (AV)**  
**FRAZIONE DENTECANE – VIA ROMA n. 11**  
**FG. 23, P.LLA 351/3, 351/4 E 421**

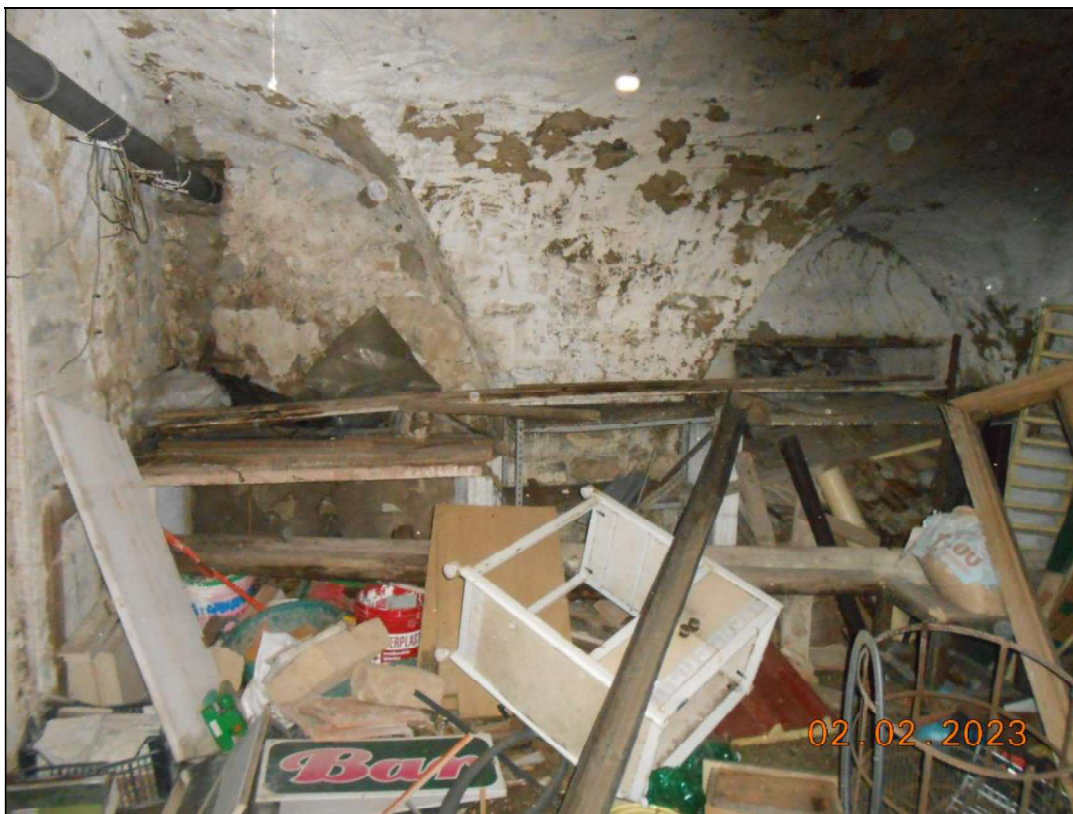
**FOTO N. 09** Vista interna del piano interrato dell'immobile pignorato. Si notano rifiuti di ogni genere.

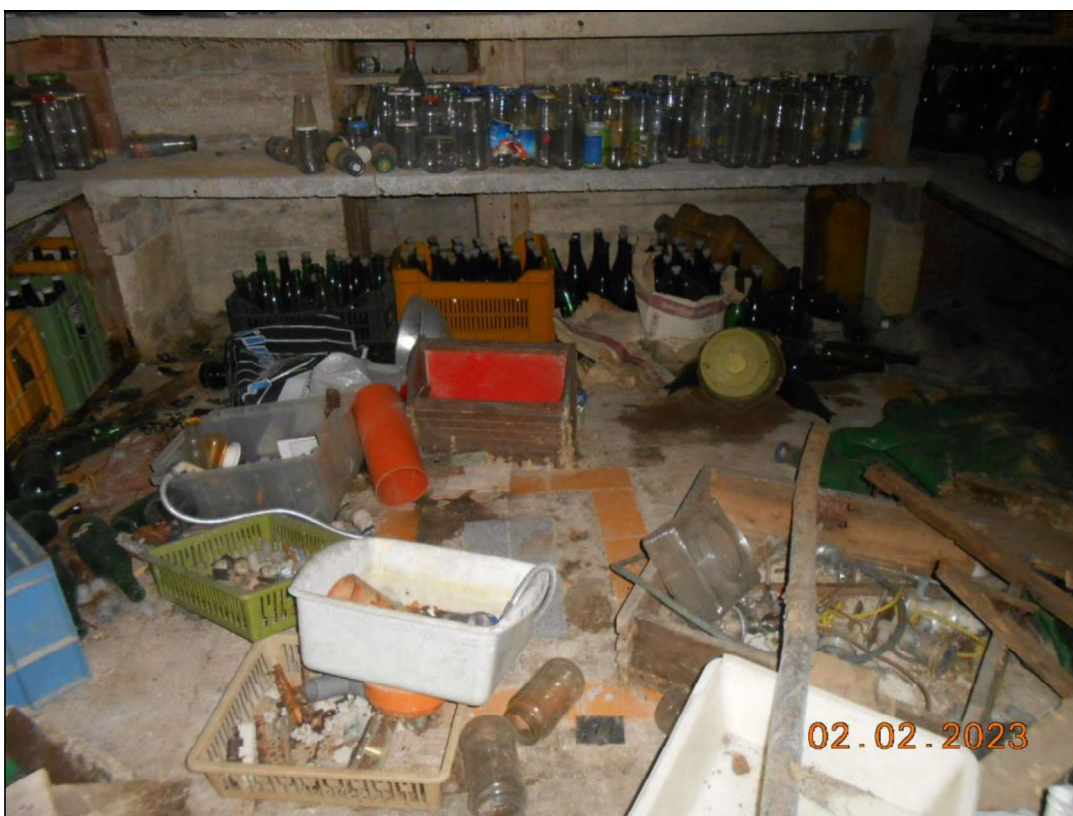
**FOTO N. 12** Vista interna del piano interrato dell'immobile pignorato. Si notano rifiuti di ogni genere.

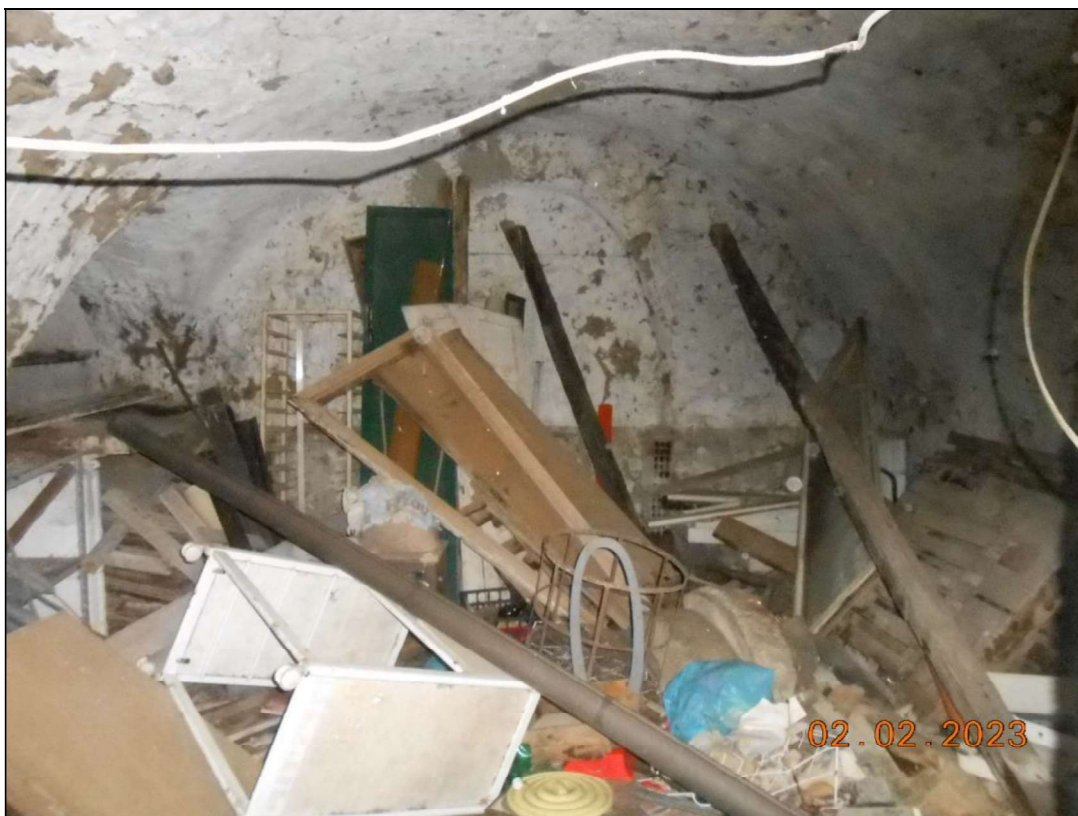
**FOTO N. 14** Vista interna del piano interrato. Si notano rifiuti vari.

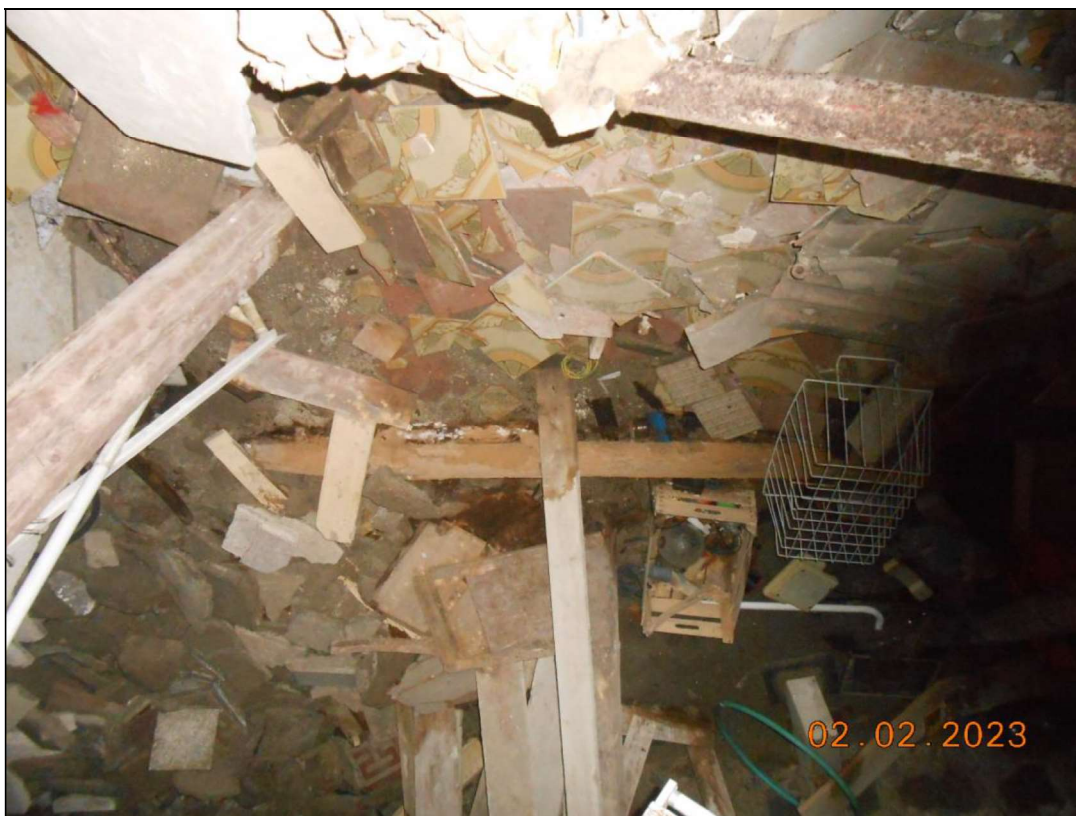
**FOTO N. 16 Vista del locale interrato, pieno di rifiuti misti dei lavori di demolizione.**

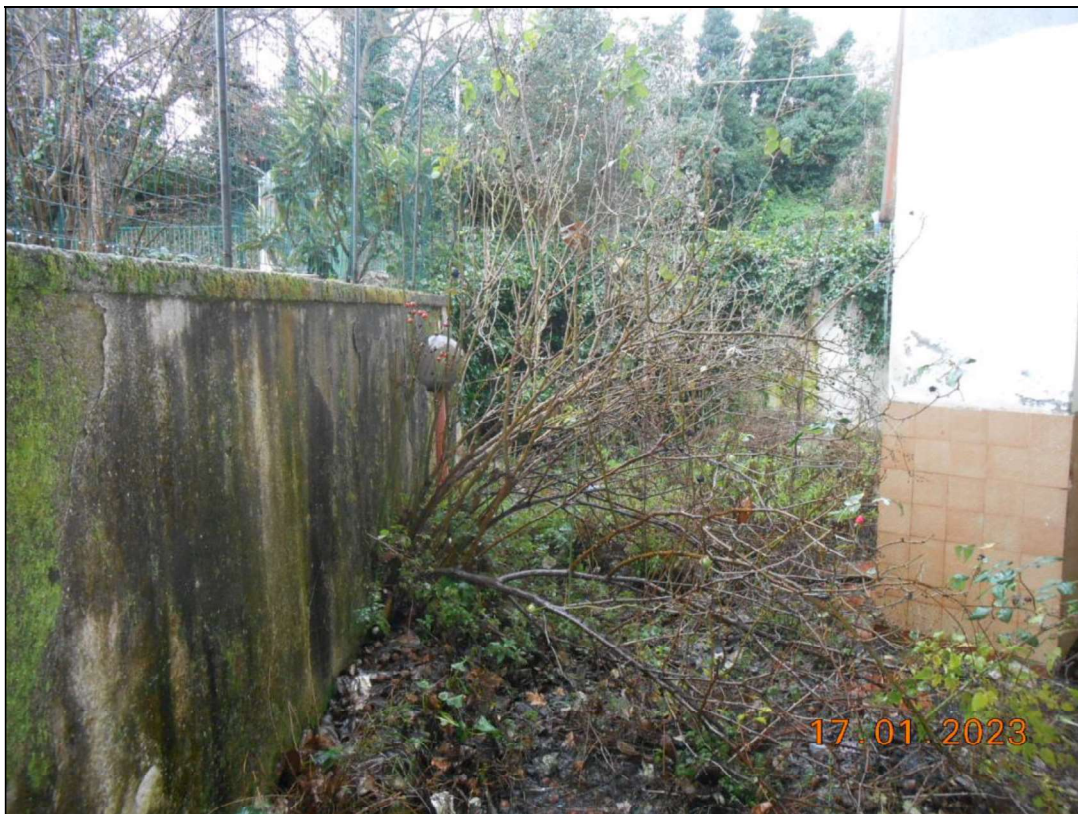
**FOTO N. 34** Vista della corte pertinenziale p.la 421. Si nota lo stato di degrado.

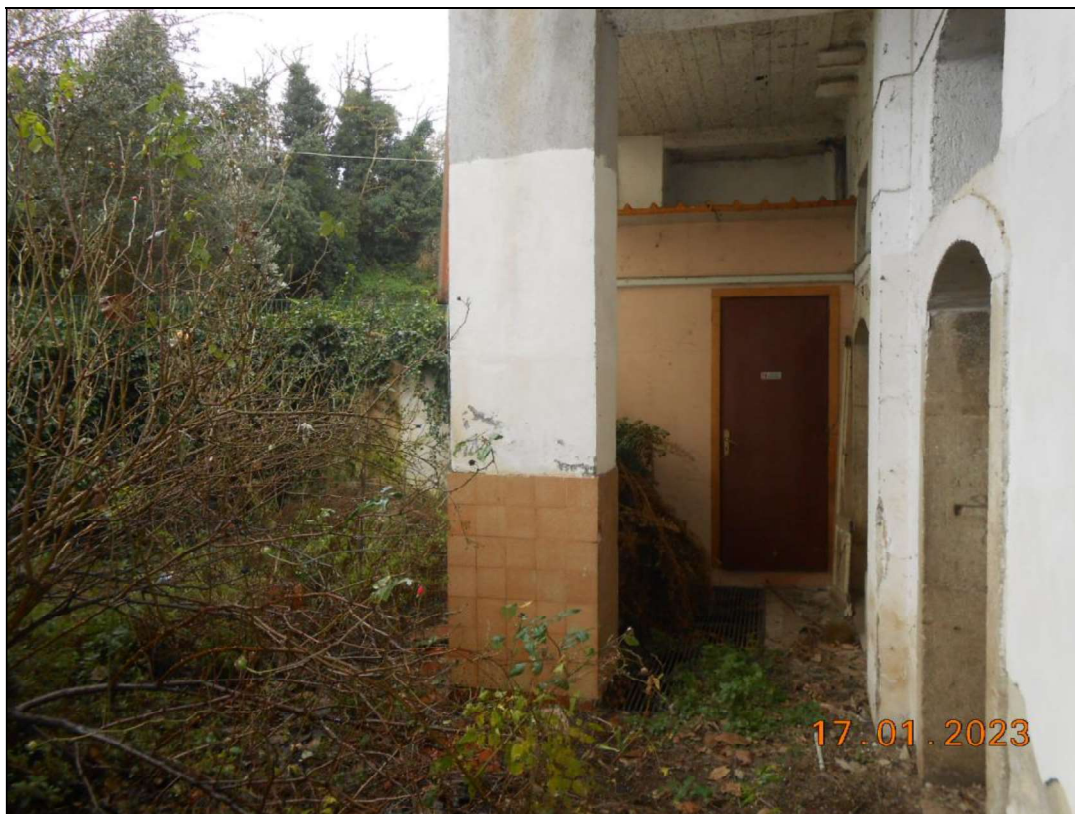
**FOTO N. 35** Vista del portico e w.c. a piano terra, adiacente alla corte p.IIa 421. Si nota il degrado.

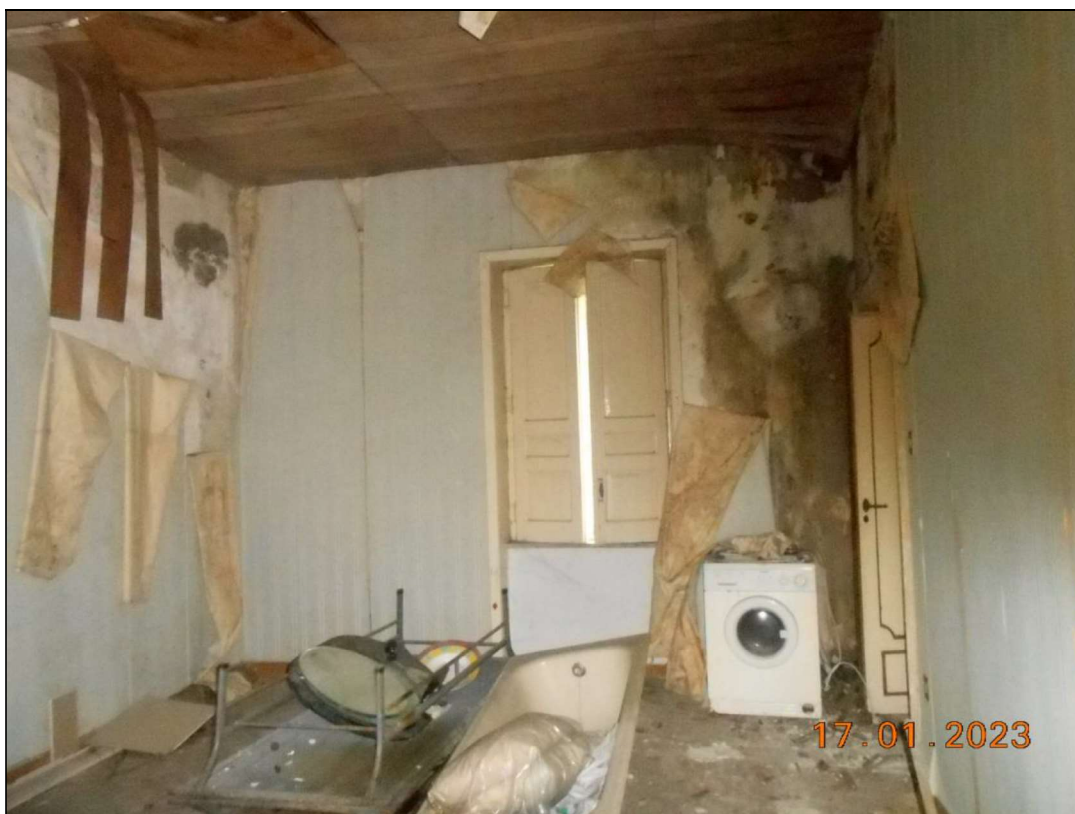
**FOTO N. 40 Vista interna del piano primo. Si notano le diffuse infiltrazioni d'acqua sul soffitto e pareti.**

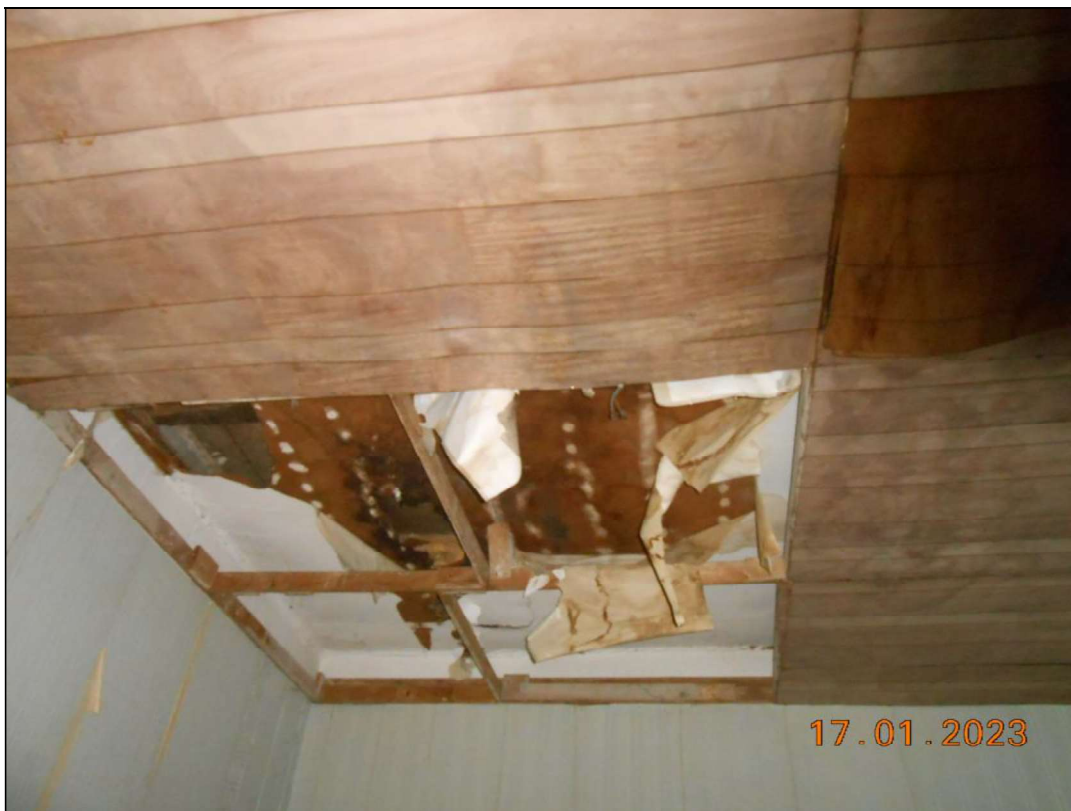
**FOTO N. 41** Vista interna del piano primo. Si nota la controsoffittatura dei solai e le diffuse infiltrazioni.

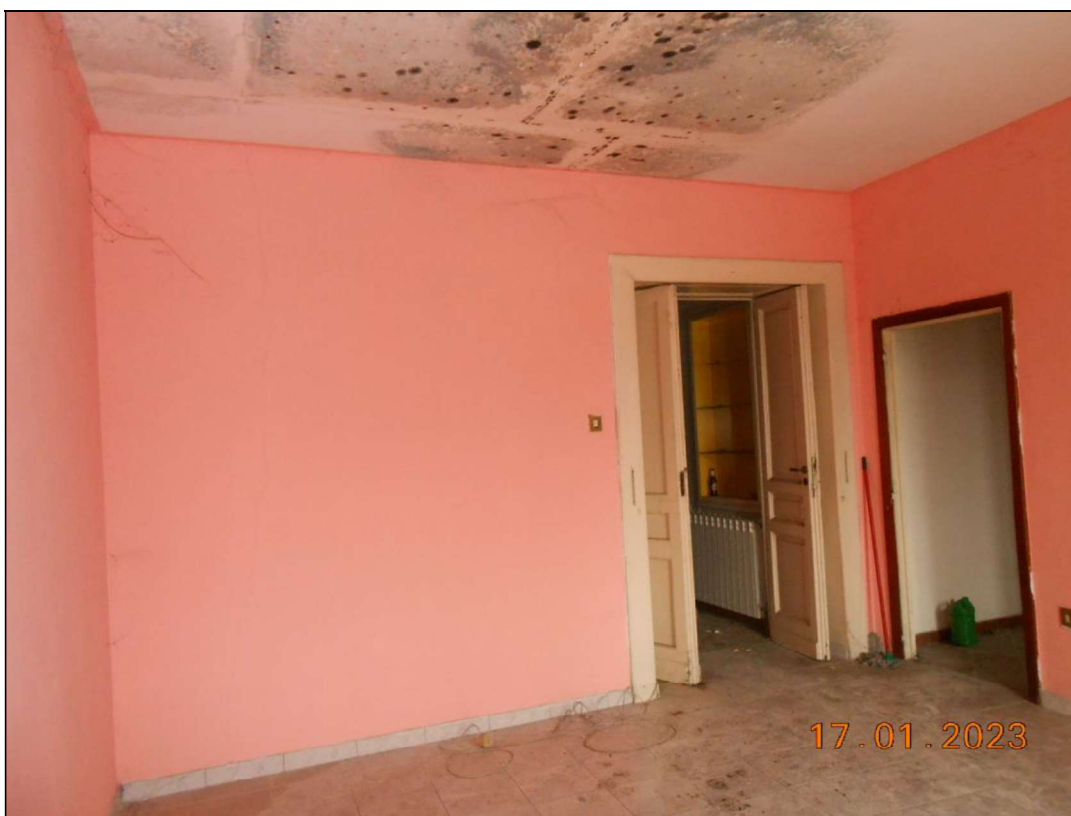
**FOTO N. 42** Vista interna del piano primo. Si notano le diffuse infiltrazioni d'acqua sul soffitto

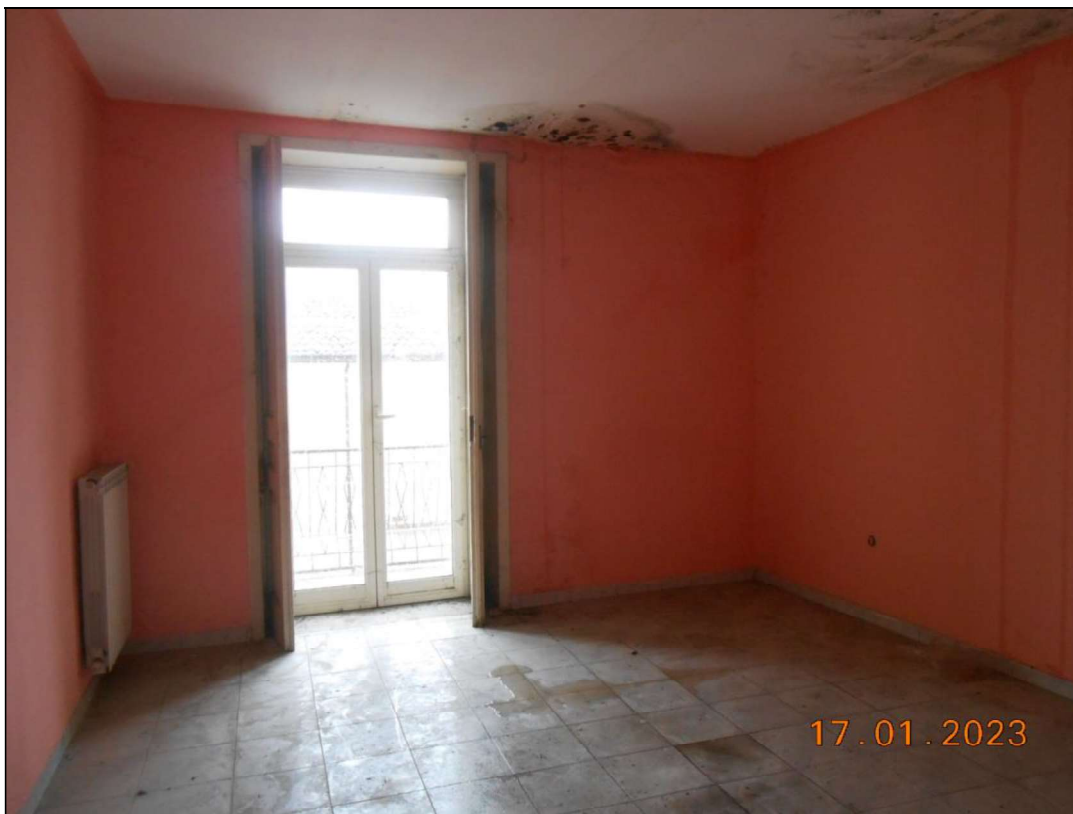
**FOTO N. 43 Vista interna del piano primo. Si notano diffuse infiltrazioni sul soffitto e l'acqua sul pavimento**

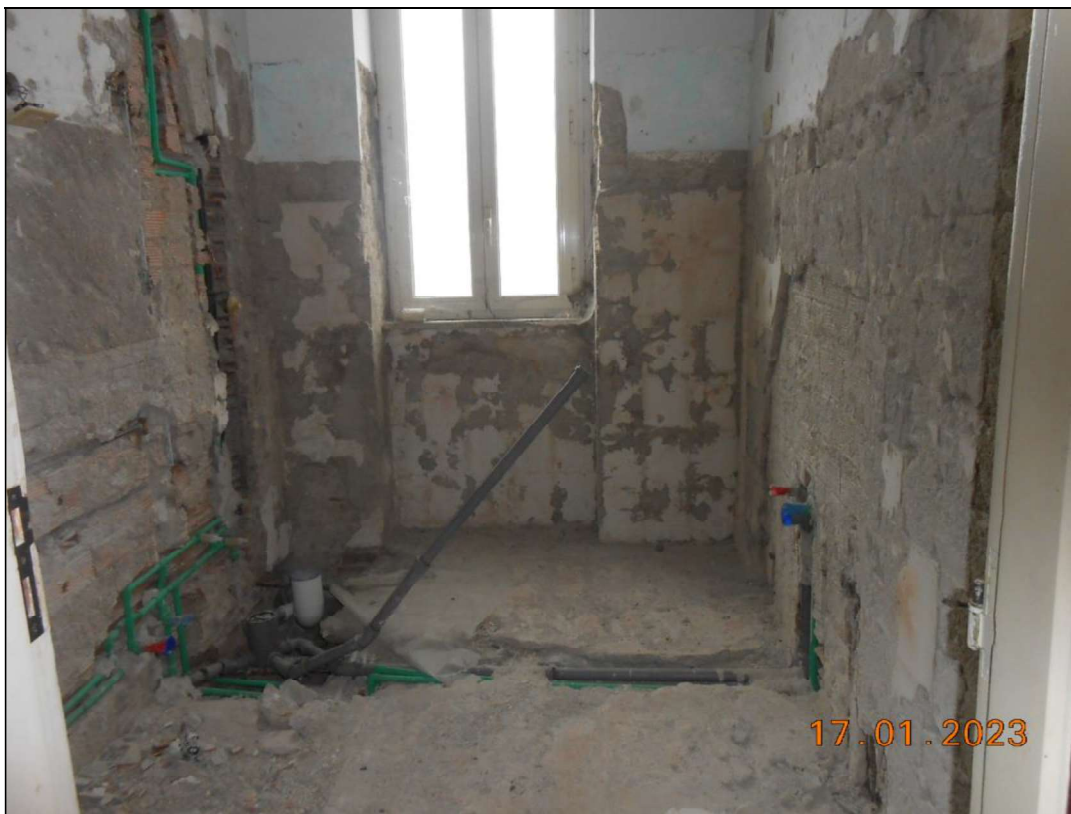
**FOTO N. 45** Vista interna del piano primo. Si notano i lavori di ristrutturazione, oramai fermi da molto tempo.

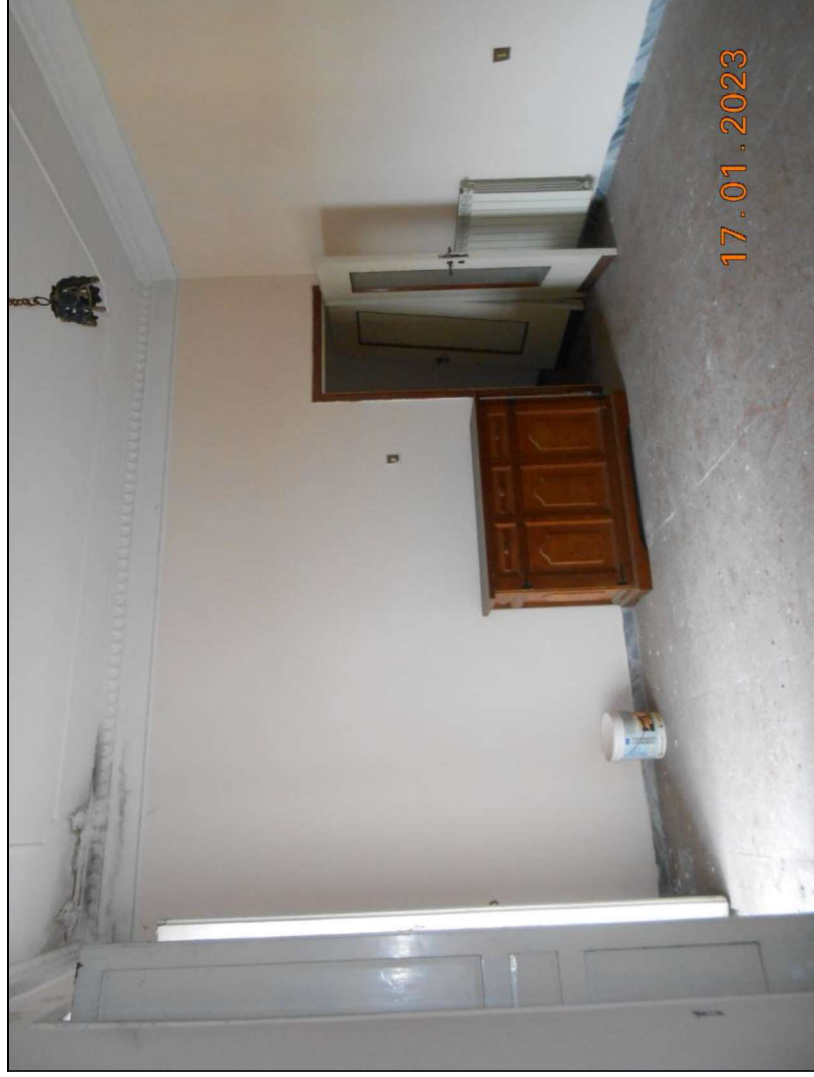
**FOTO N. 51 Vista interna del piano primo. Si notano le infiltrazioni nel soffitto.**

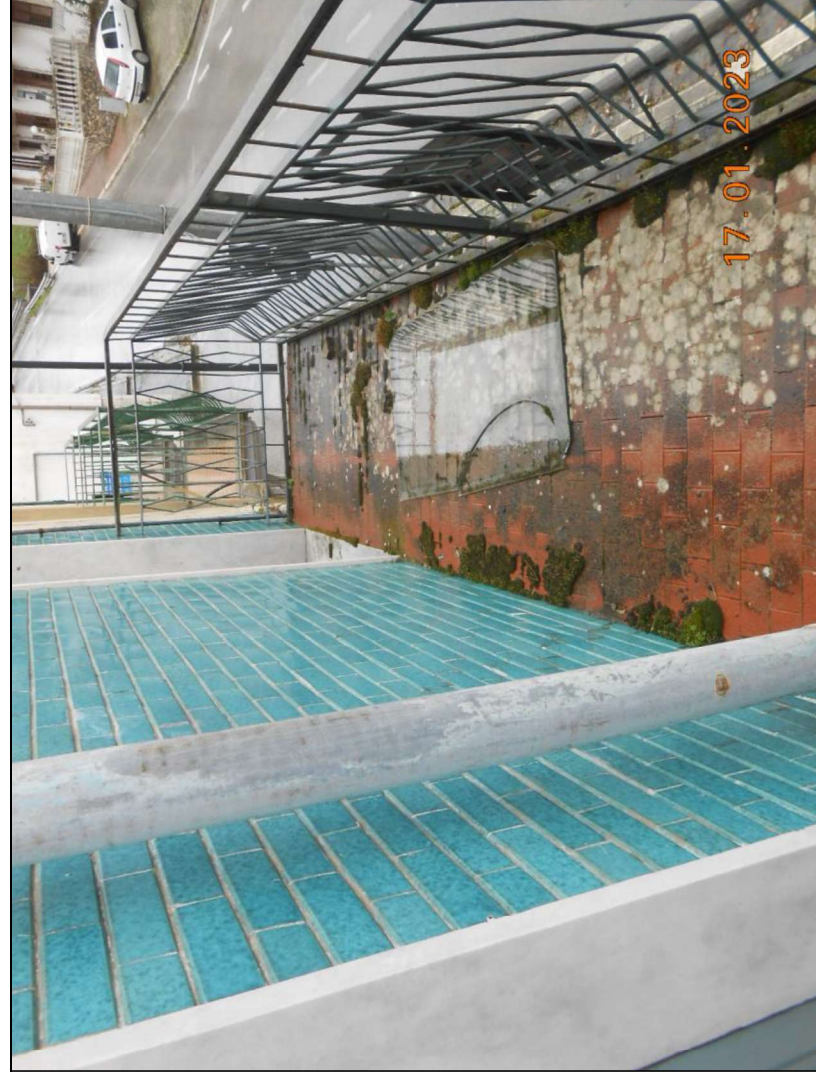
**FOTO N. 52 Vista dei balconi a piano primo. Si nota lo stato di degrado.**
