DOCUMENTAZIONE FOTOGRAFICA

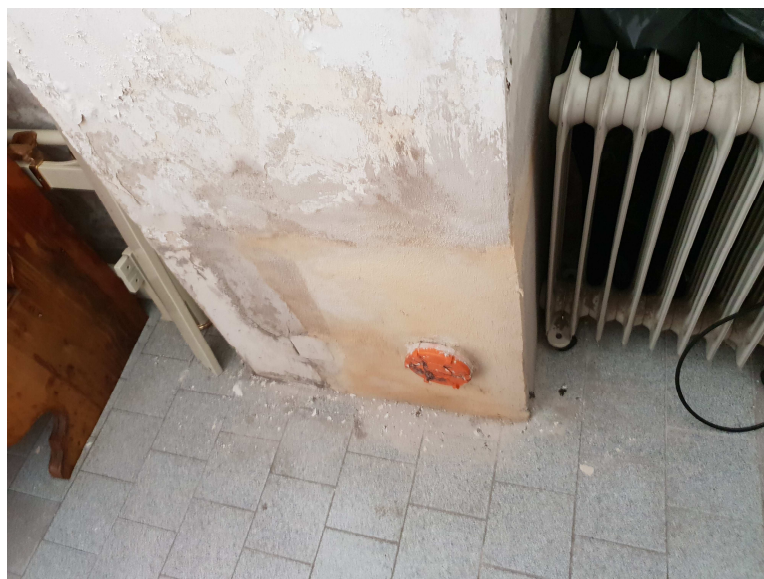
Lavoro realizzato per riparare condotta

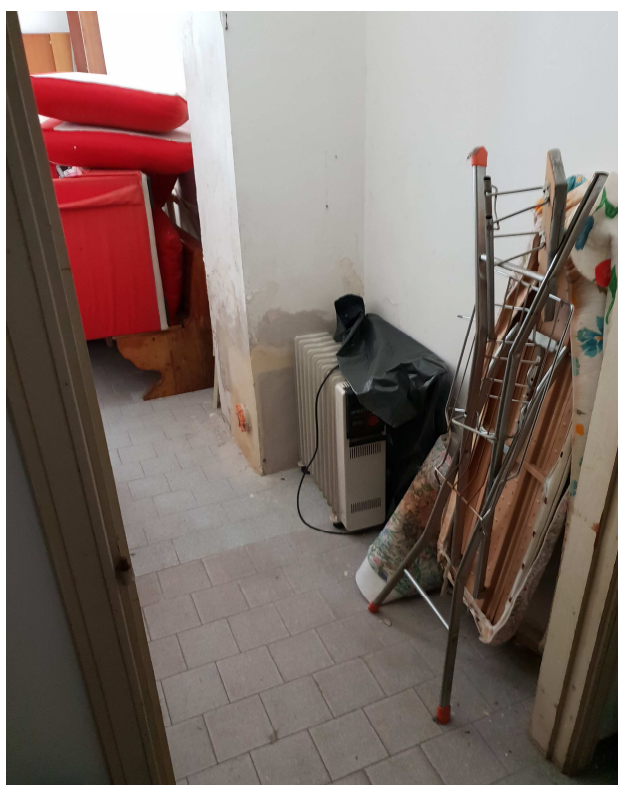
Lavoro realizzato per riparare condotta

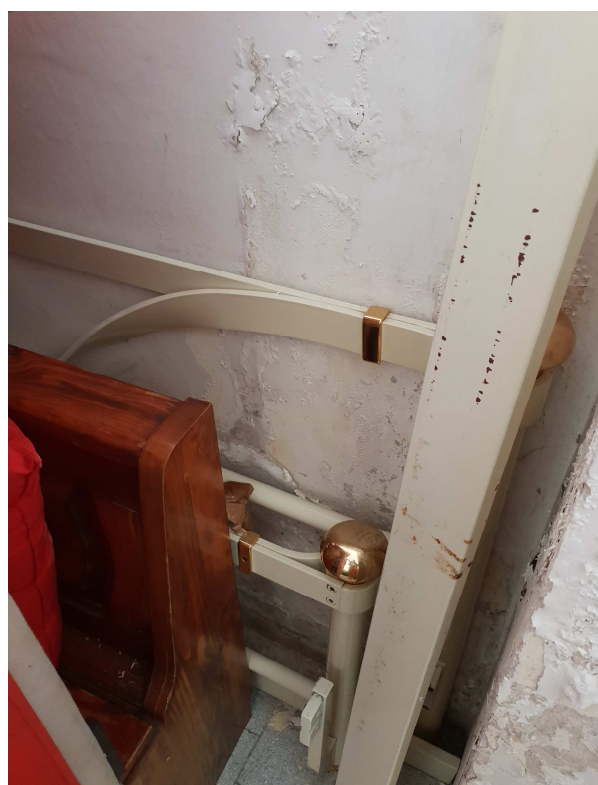
Danni provocati da infiltrazione d'acqua
