RELAZIONE ESTIMATIVA

FALLIMENTO N. 8/2004

TRIBUNALE DI BENEVENTO

RELAZIONE DI STIMA

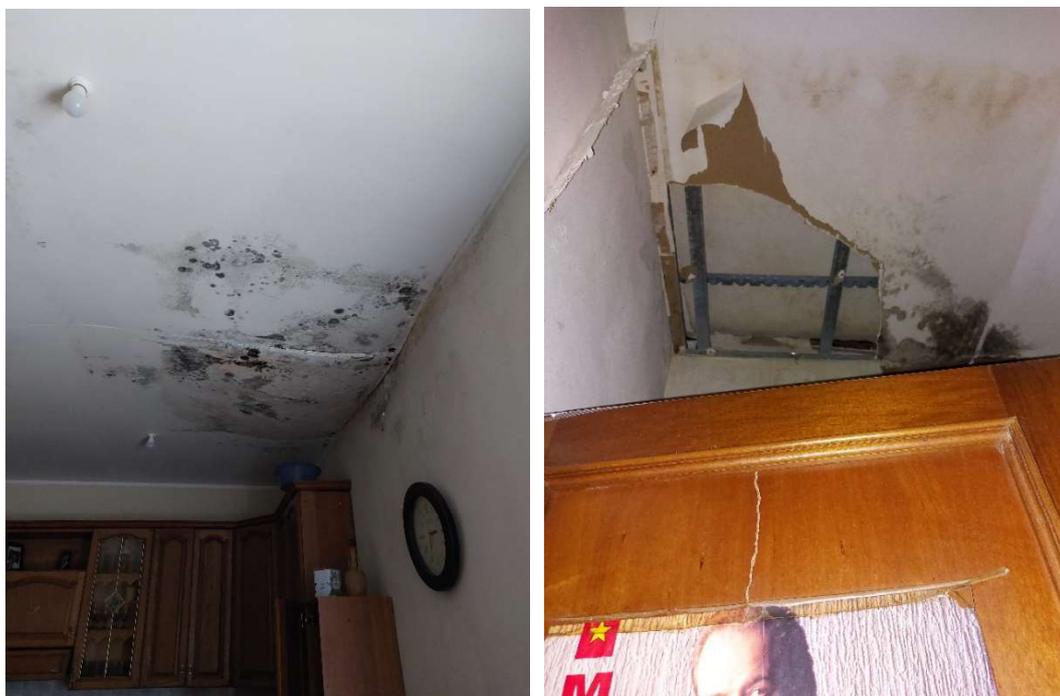
Lo stato di conservazione, di questa parte dell'immobile, è molto scadente. In diverse stanze sono presenti evidenti macchie di umidità sui soffitti, distacchi dell'intonaco, cedimenti dei controsoffitti e muffa sulle pareti.

Molto probabilmente la copertura causa delle infiltrazioni che richiederebbero interventi di manutenzione straordinaria o il completo rifacimento dell'impermeabilizzazione che, non svolge più la sua funzione protettiva.

Presenza di forte umidità e muffa

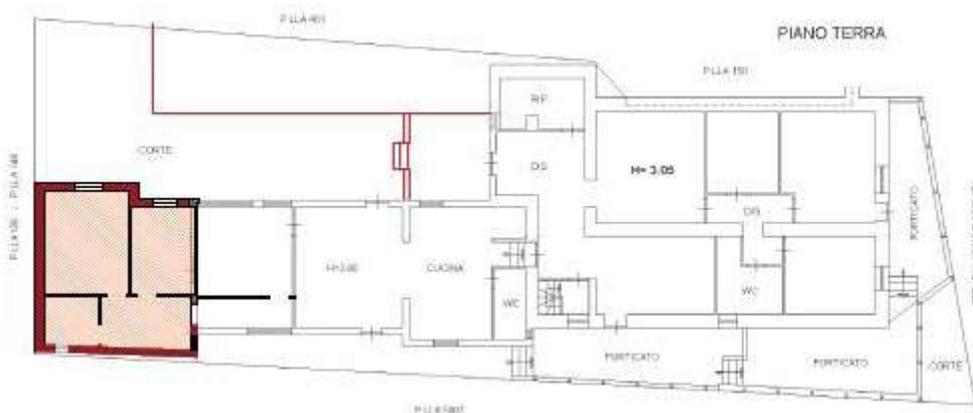
Planimetria catastale con evidenziata la difformità

In mancanza di permessi costruttivi, l'immobile risulta difforme dal punto di vista urbanistico, nella sua interezza. Dal punto di vista catastale è, invece, parzialmente conforme. Rispetto alla planimetria catastale, depositata presso l'Agenzia del Territorio, è stato, infatti, realizzato un ulteriore ampliamento, fino ad estendere la costruzione in aderenza alla confinante particella 5165, ma la planimetria non è stata aggiornata.
