TRIBUNALE DI ENNA

Procedimento Esecutivo Immobiliare n. 3/2019 R.G. Es.

**RELAZIONE INTEGRATIVA DI CONSULENZA TECNICA
D'UFFICIO**

NA01 - Elaborato fotografico;

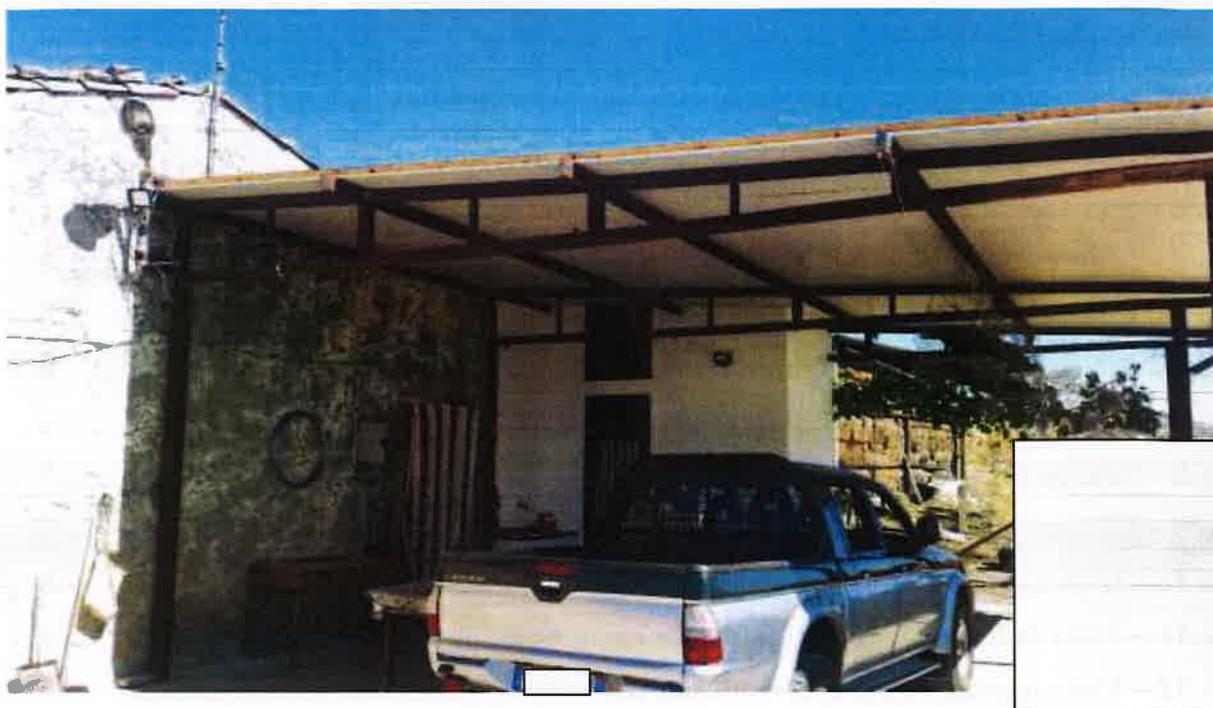
Foto 1 – Ingresso abitazione (A1) e accesso bagno (A8) contrada Lavanche

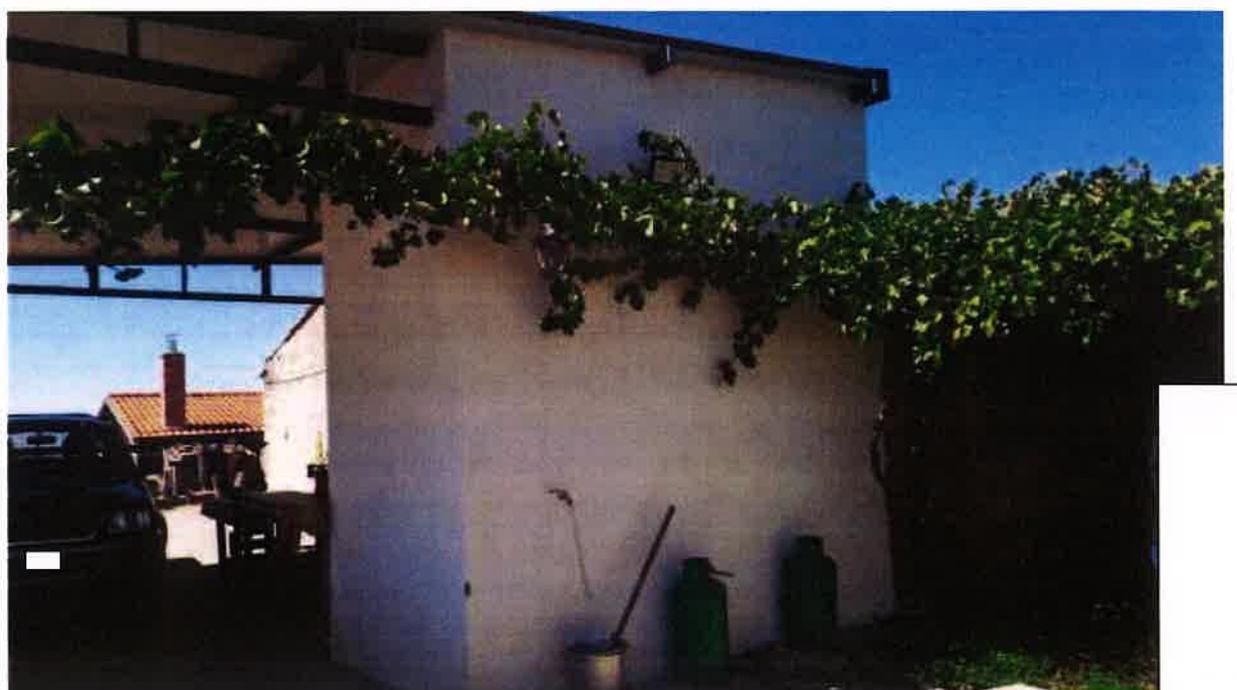
Foto 2 – Prospetto posteriore bagno (A8) contrada Lavanche

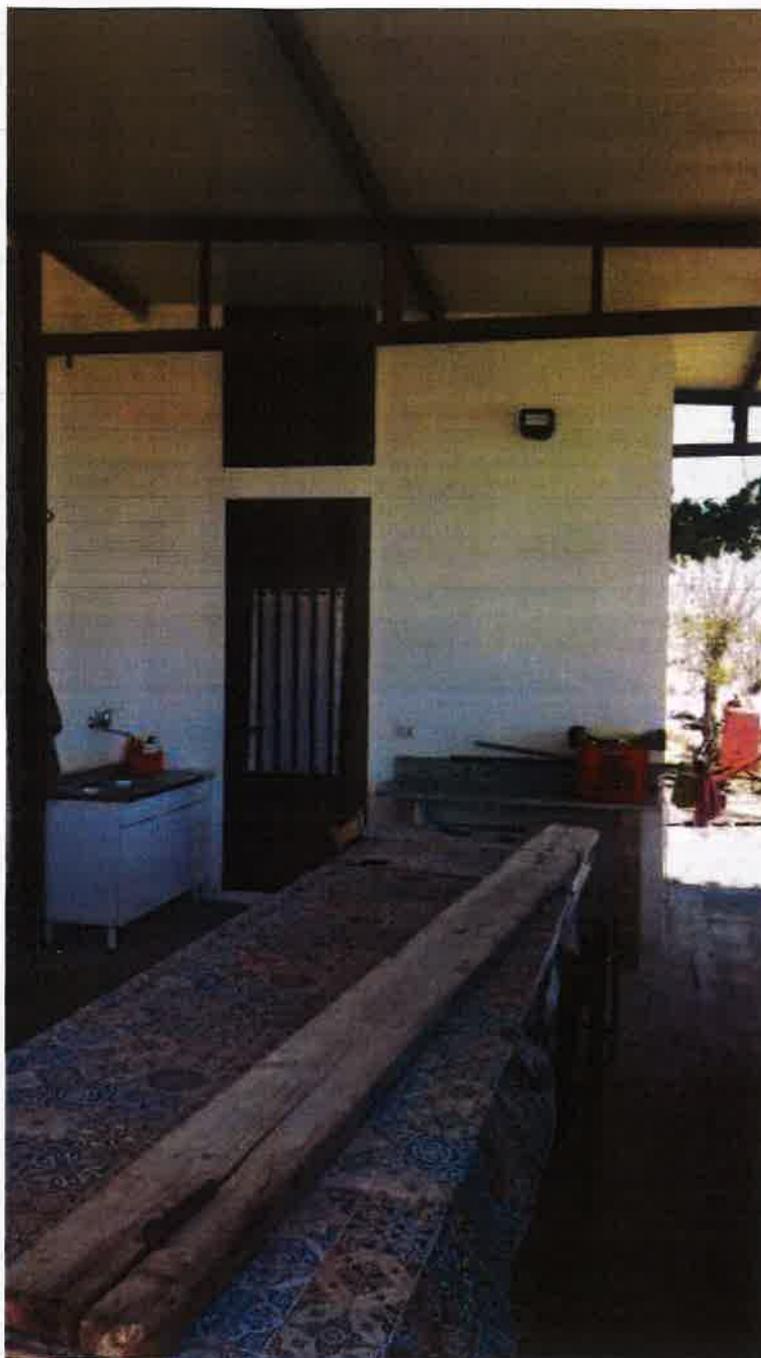
Foto 3 – Ingresso bagno (A8) contrada Lavanche

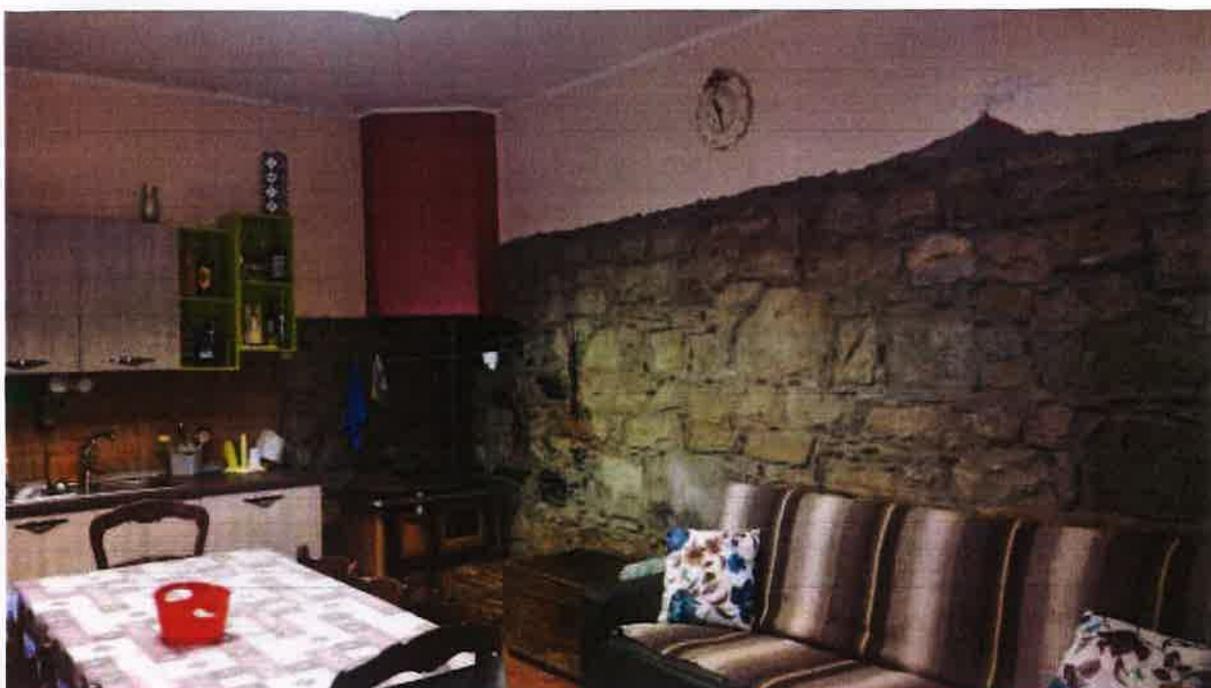
- **Abitazione (A1):** le ‘migliorie’ consistono in una ristrutturazione dell’interno dell’abitazione che l’hanno trasformata da una vetusta abitazione rurale in una struttura più accogliente e rifinita. In particolare, l’abitazione è stata pavimentata con piastrelle in gres. Nei muri perimetrali è stato rimosso il vecchio intonaco e, in gran parte delle pareti, messa a vista la pietra naturale della costruzione; mentre, in una piccola porzione, sono state disposte delle piastrelle tra i pensili di una nuova cucina.

Il soffitto è stato rivestito con cartongesso e sono stati inseriti dei faretti.

Foto 4 – Interno abitazione (A1) contrada Lavanche

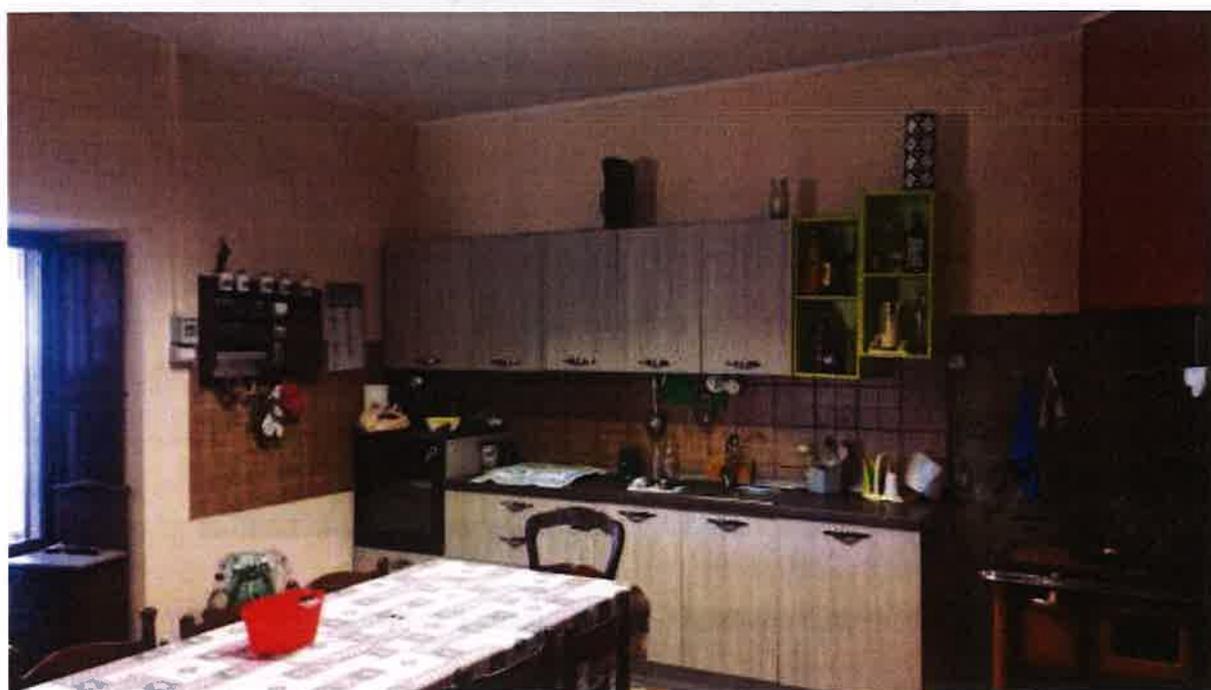
Foto 5 – Interno abitazione (A1) contrada Lavanche

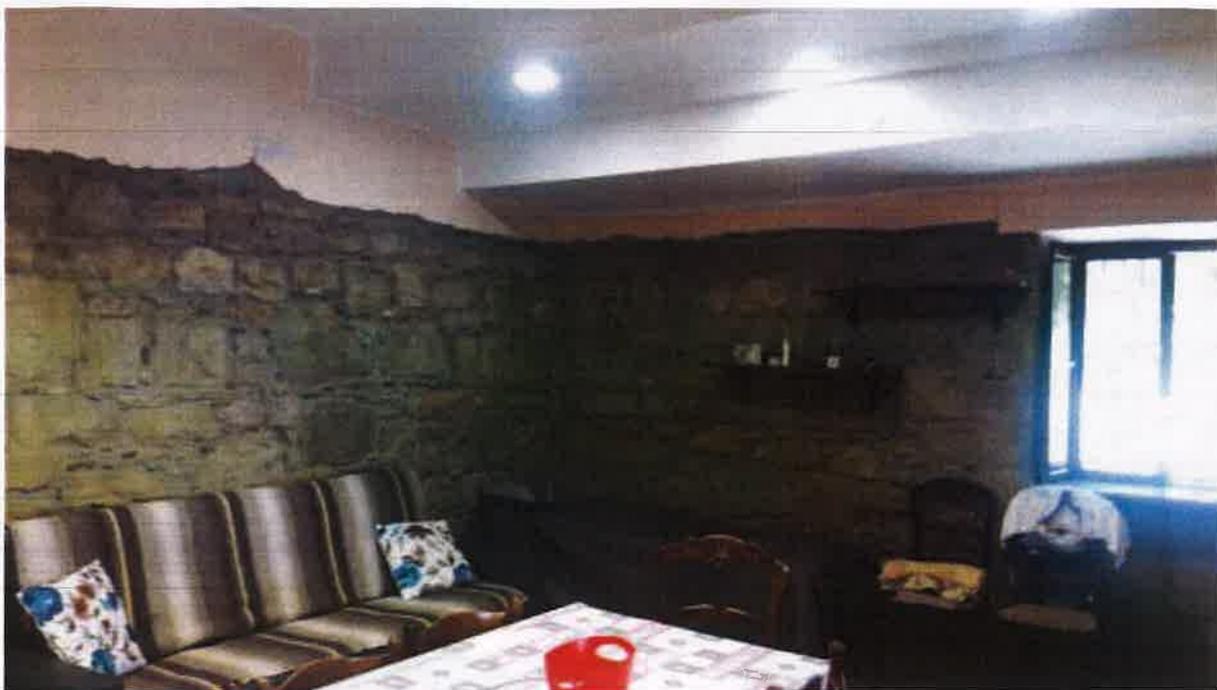
Foto 6 – Interno abitazione (A1) contrada Lavanche

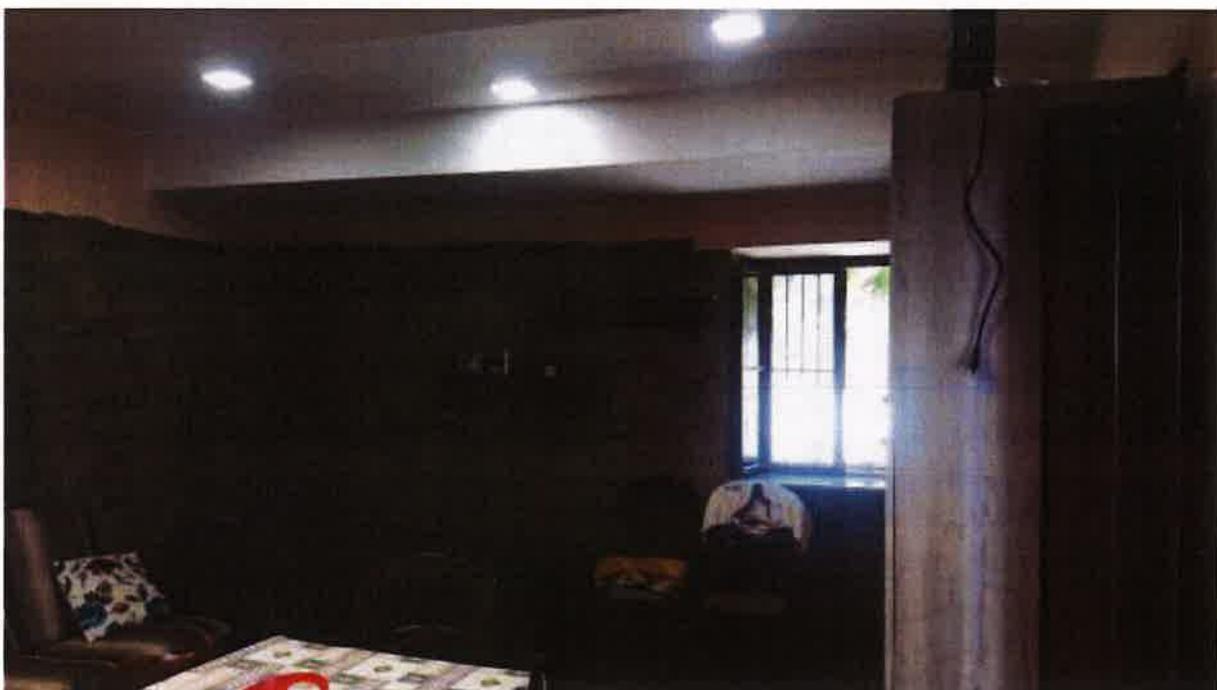
Foto 7 – Interno abitazione (A1) contrada Lavanche

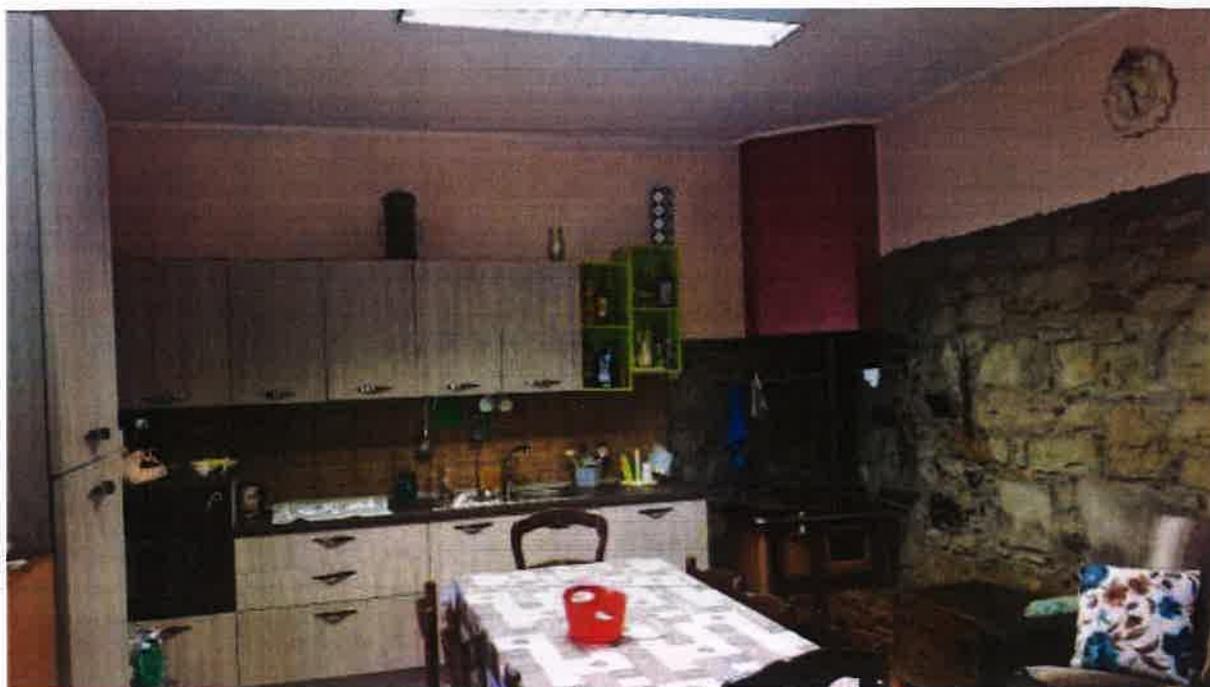
Foto 8 – Interno abitazione (A1) contrada Lavanche

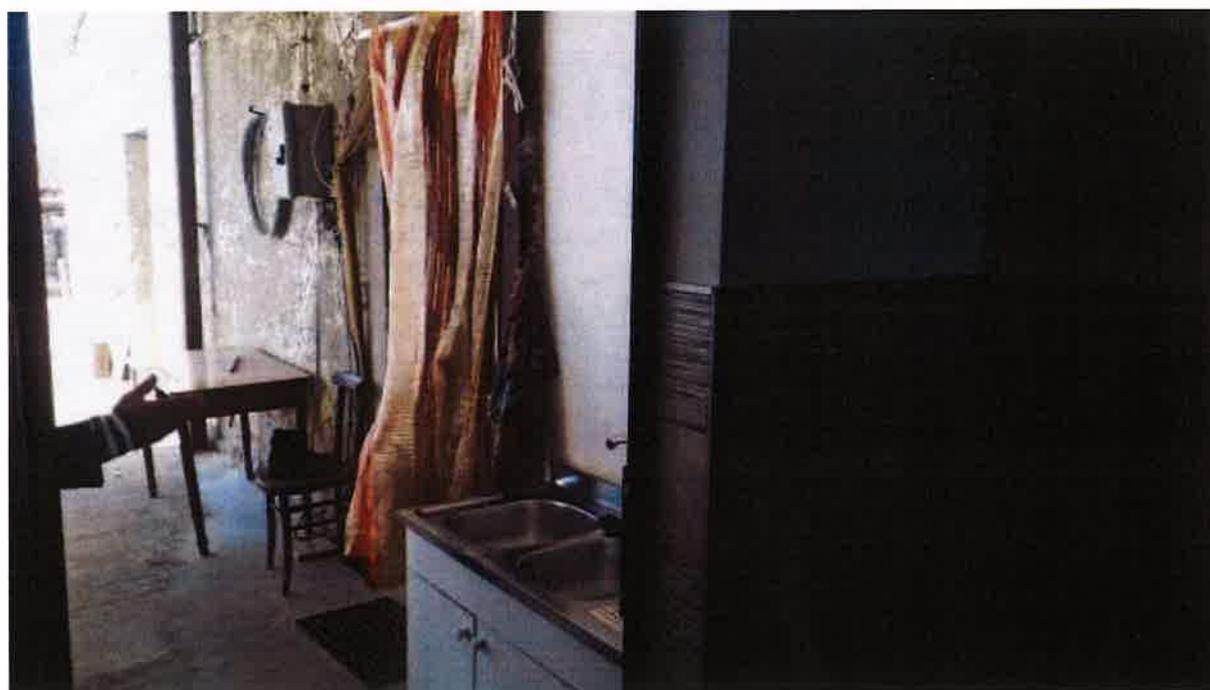
Foto 9 – Ingresso bagno (A8) contrada Lavanche

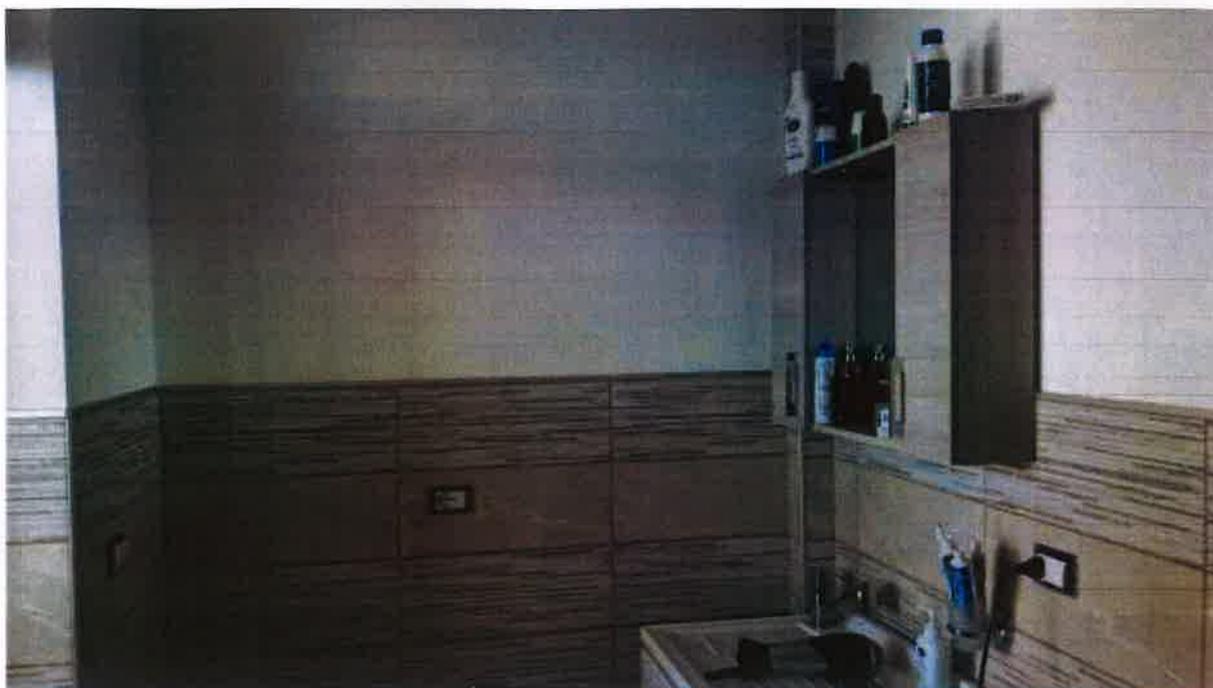
- **Bagno (A8):** è stato realizzato un bagno completo di tutti i servizi (WC, lavandino, *bidet* e doccia), ubicato al piano terra e contiguo all’Abitazione “A1”.

Il bagno risulta rifinito in ogni sua parte, altezza delle piastrelle in gres a circa 1.00 m dal pavimento ed intonaco classico nella parte superiore.

Foto 10 – Interno bagno (A8) contrada Lavanche

Per la regolarizzazione del Bagno “A8” si rende necessario un Permesso di Costruire in Sanatoria da presentare all’Ufficio Tecnico del Comune di Troina (EN), il deposito dei calcoli strutturali al Genio Civile di Enna nonché il successivo accatastamento del bene presso l’Agenzia del Territorio, sì da garantire il rispetto delle norme urbanistico-edilizie vigenti.

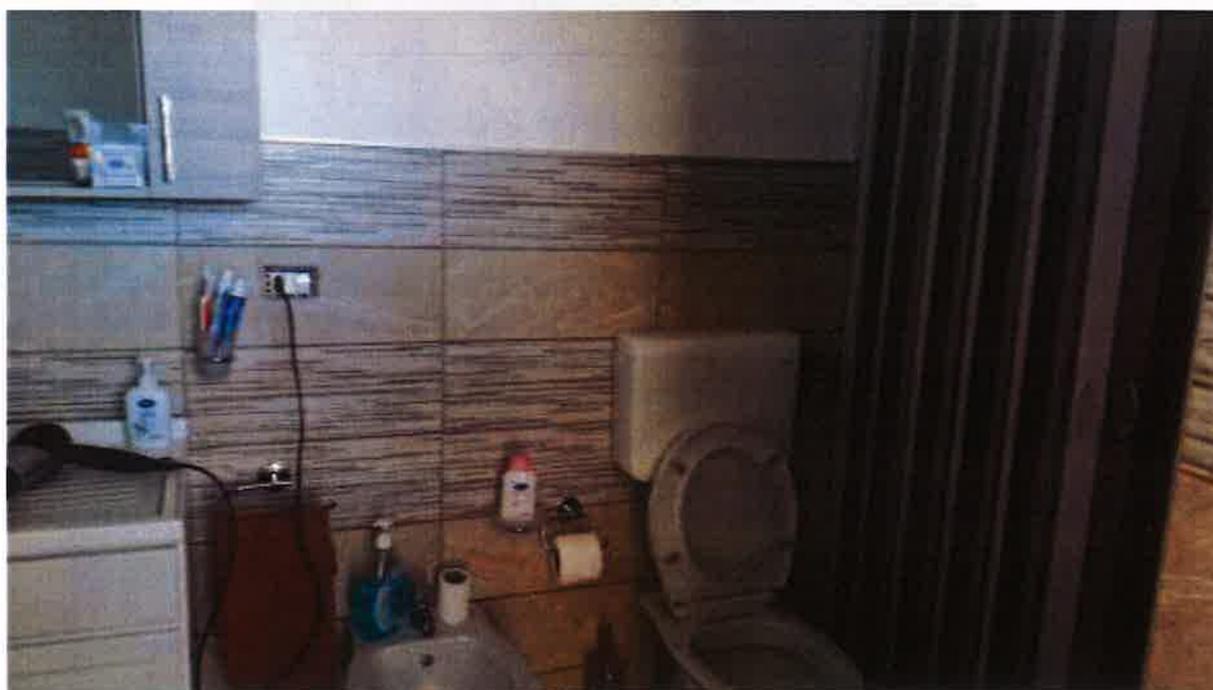
Foto 11 – Vista interna bagno (A8) contrada Lavanche

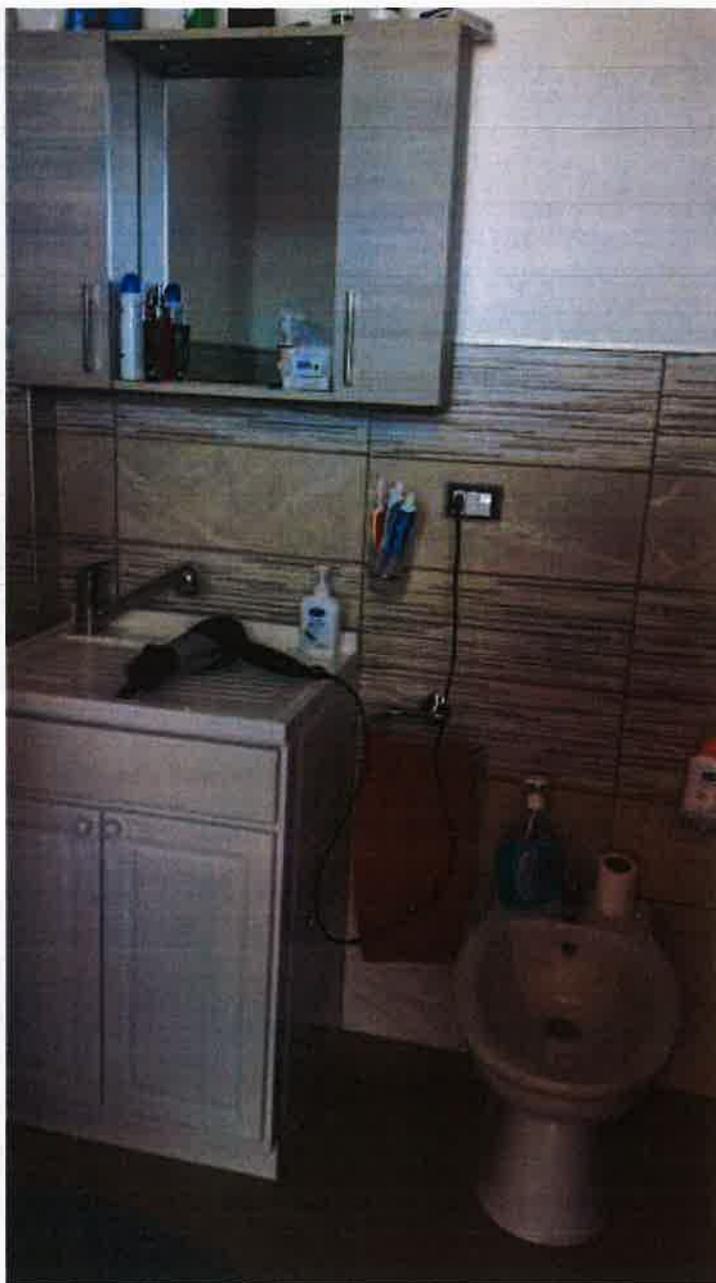
Foto 12 – Vista interna bagno (A8) contrada Lavanche

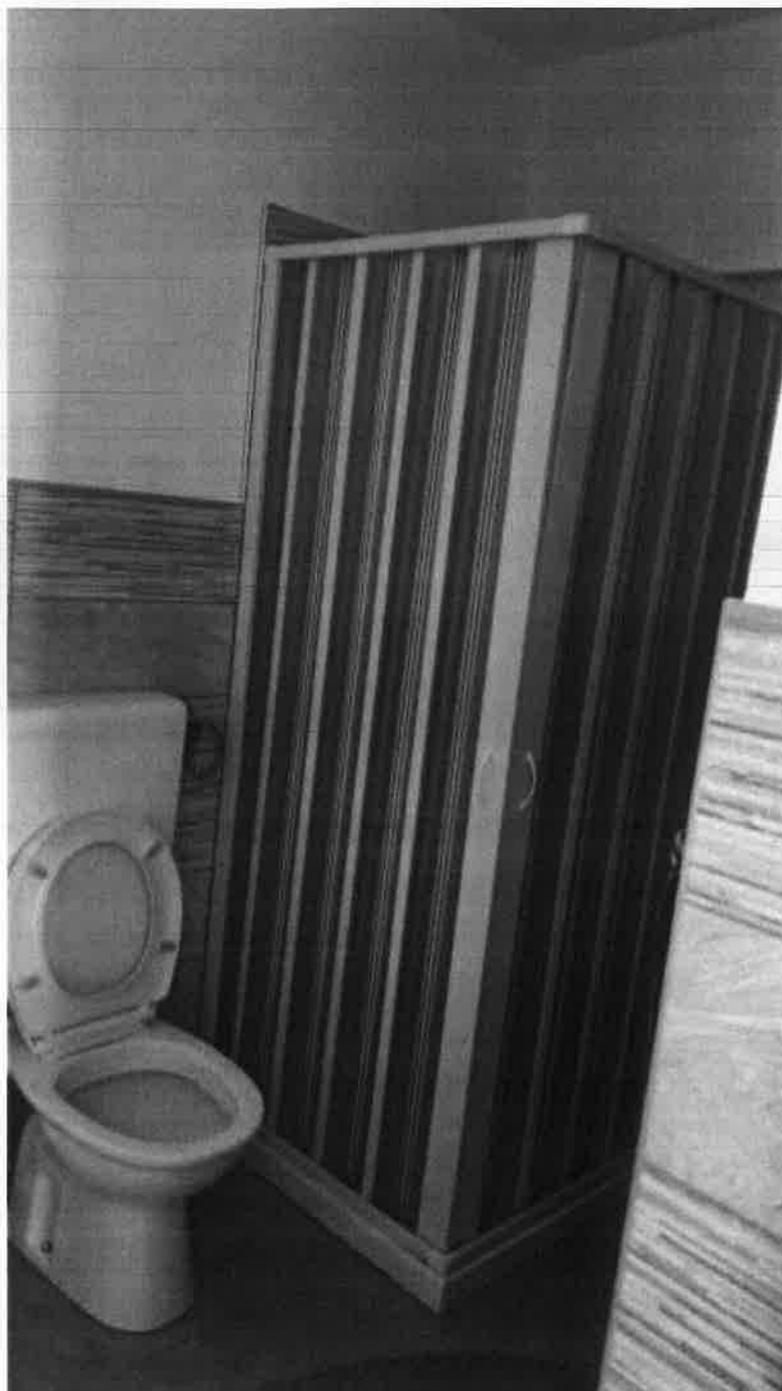
Foto 13 – Vista interna bagno (A8) contrada Lavanche

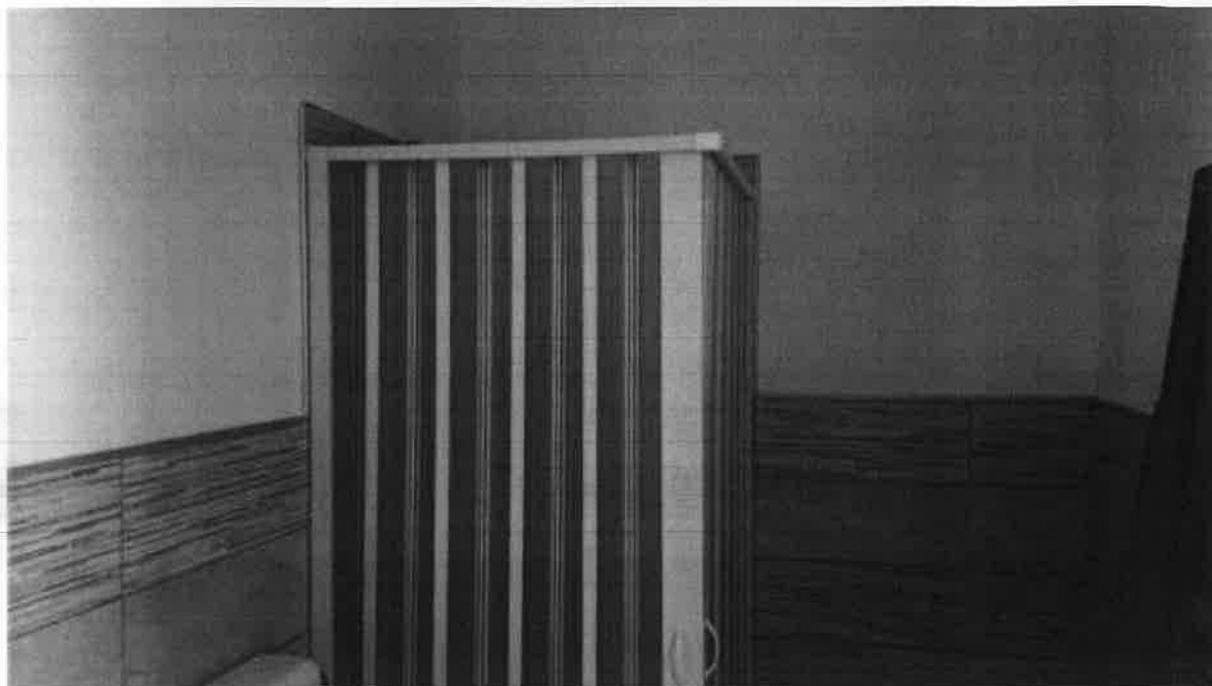
Foto 14 – Vista interna bagno (A8) contrada Lavanche
