Foto 1-2 - Viste dall'alto tratte da Google Earth Pro, con evidenziato l'immobile in cui è sita l'abitazione e il garage in via Ferla, Padagaggi.

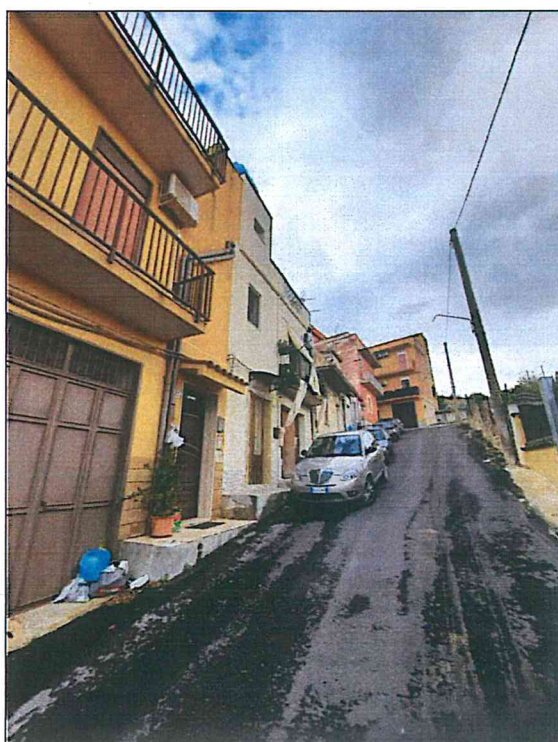
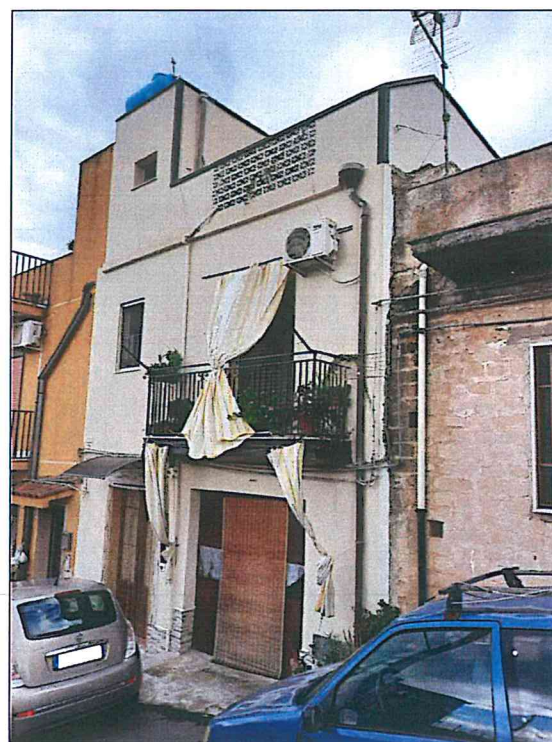
Foto 3-4 - Foto del fabbricato posto a "cassetto", costituito da piano terra, primo e secondo piano con ingresso e garage (utilizzato a cucina-pranzo) su via ferla n. 29. Il prospetto ovest è ben rifinito e si trova in buono stato conservativo.

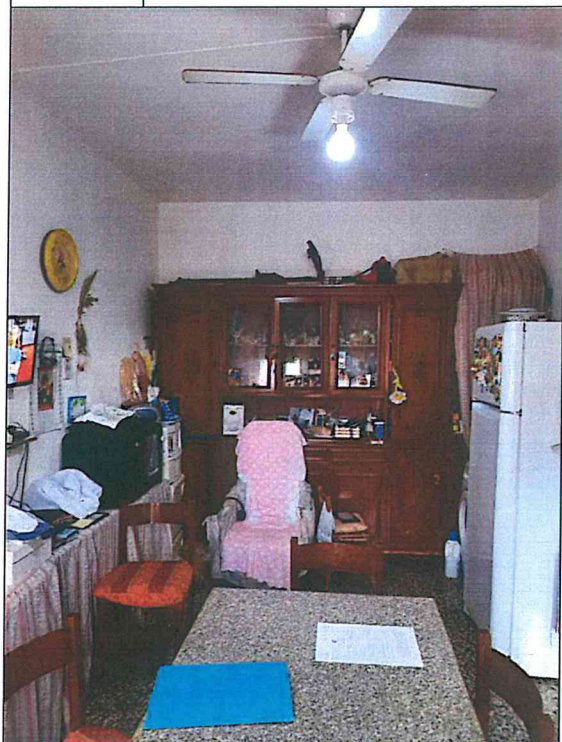
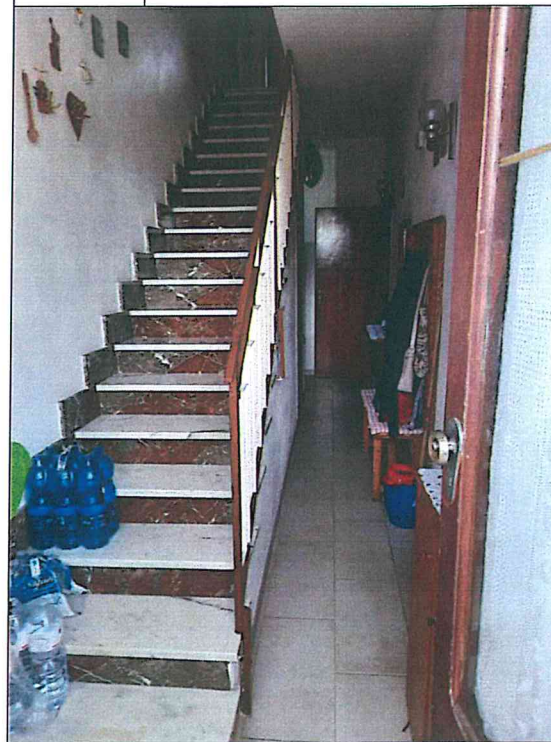
Foto 5-6 - Foto dell'ambiente garage (bene 2) attualmente utilizzato a cucina pranzo. Occorre destinarlo a garage in quanto la superficie è vincolata a parcheggio. Foto dell'ingresso, del disimpegno dell'abitazione (bene 1) e della scala collegante il piano terra con il primo.

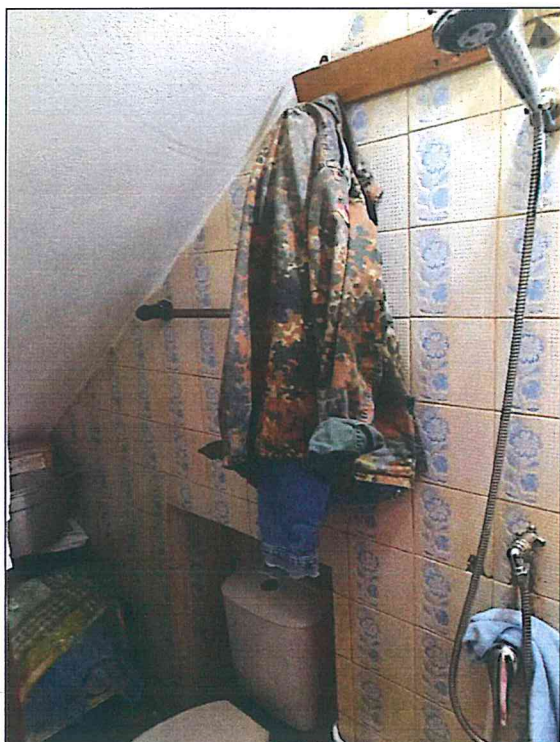
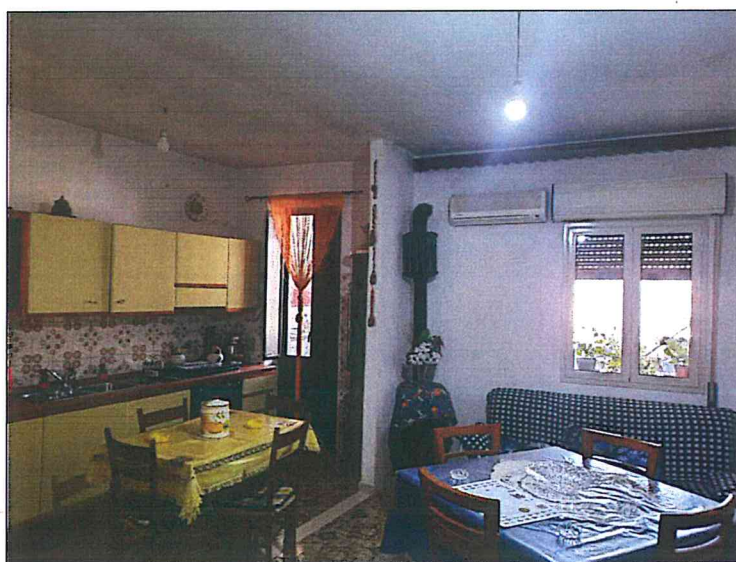
Foto 7-8 - Foto del wc ricavato nel sottoscala. Vista dell'ambiente unico cucina-soggiorno (ricavato in seguito a demolizione di parete interna), in buono stato conservativo, rifinito ad intonaco e con la zona cucina rivestita in ceramica. E' presente una stufa a legna e climatizzazione. L'ambiente si affaccia su una veranda di pertinenza sul prospetto sud.

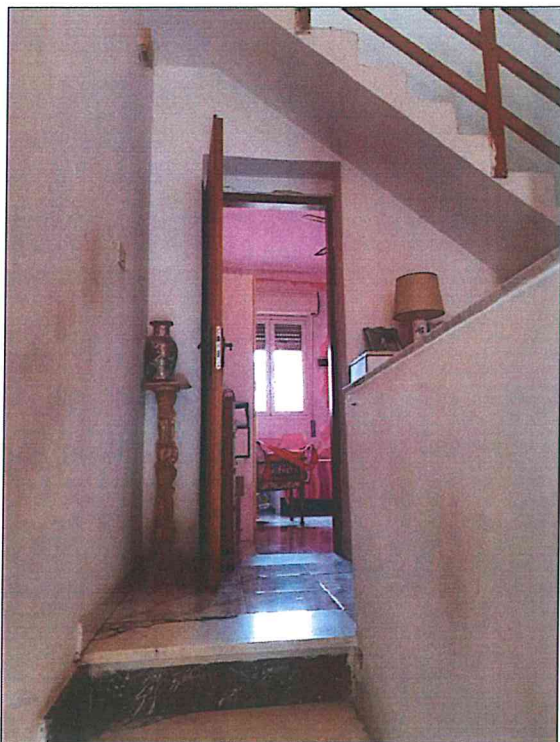
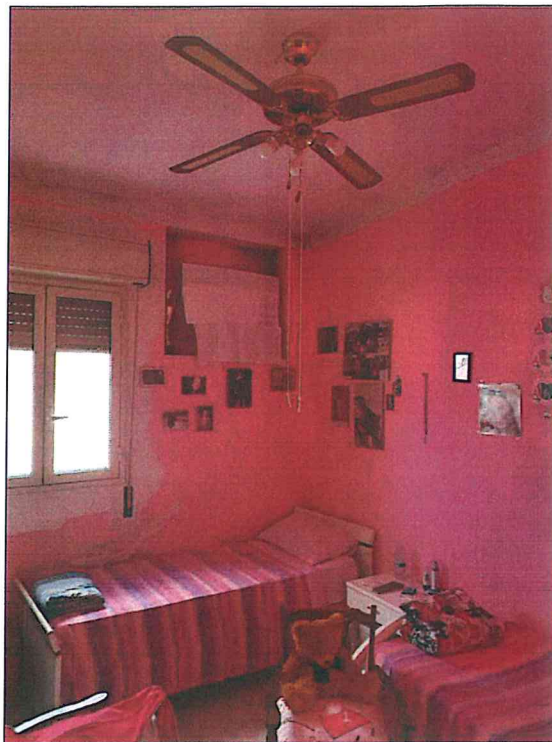
Foto 9-10 - Foto del disimpegno servente la zona notte e della camera 2 con infisso in alluminio e climatizzazione. Sono presenti macchie d'umido in corrispondenza tra la parete e il solaio.

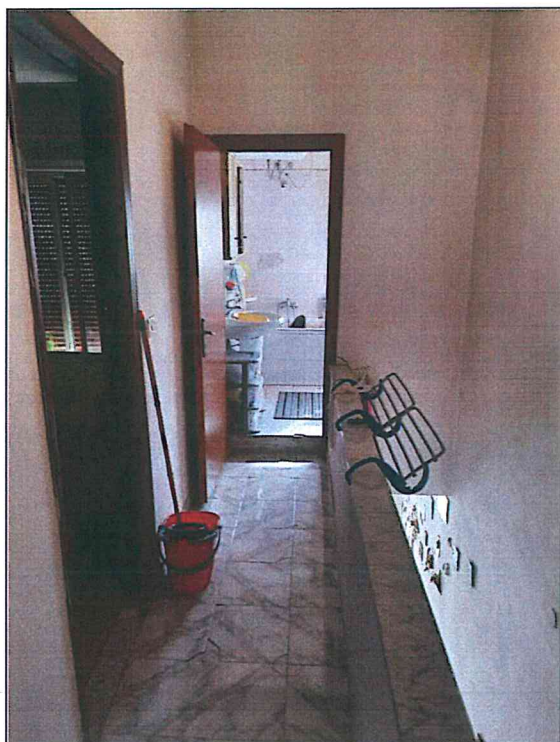
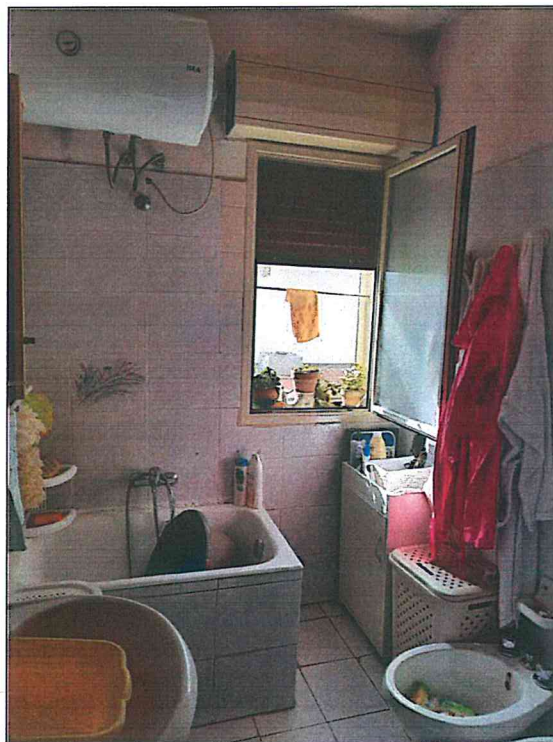
Foto 11-12 - Vista della parte di disimpegno servente la camera 1 e il wc, quest'ultimo rivestito in ceramica e con intonaco danneggiato da umidità.

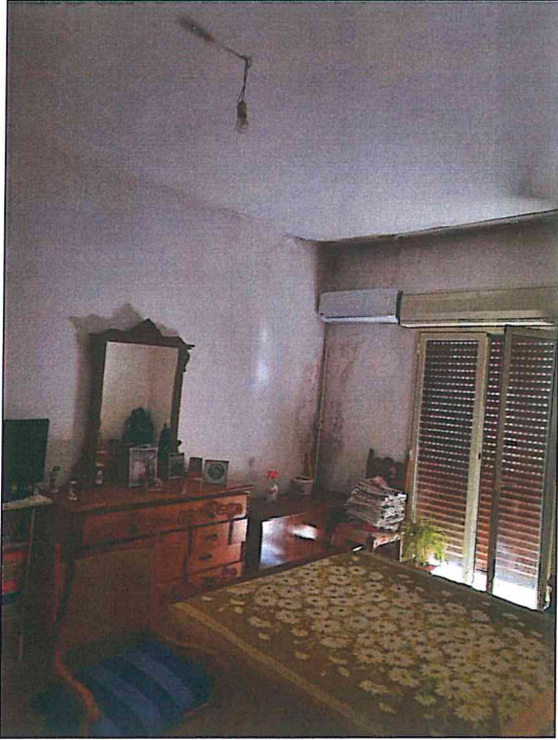
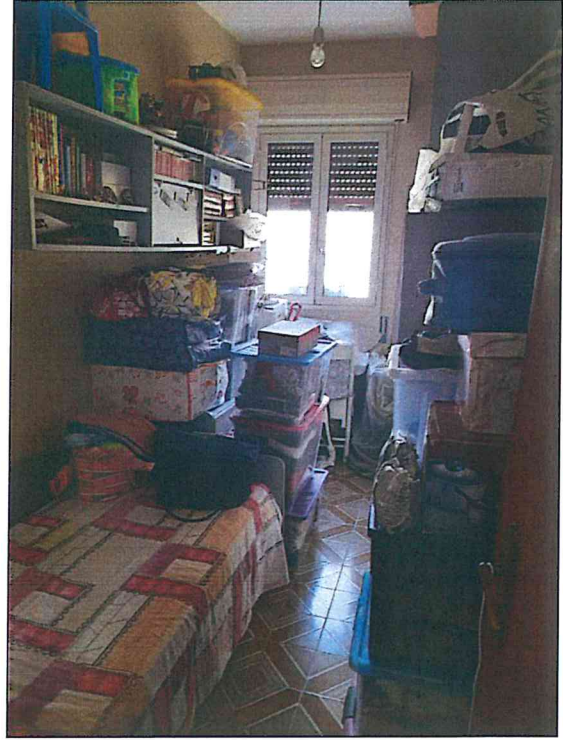
**Foto 13-14 - Vista della camera 1 matrimoniale con presenza di macchie d'umido, muffe e distacchi di intonaco, causati da infiltrazioni d'acqua dall'esterno. Si rendono necessari lavori per eliminare le cause di infiltrazioni.
Foto della camera 3 in buono stato conservativo.**

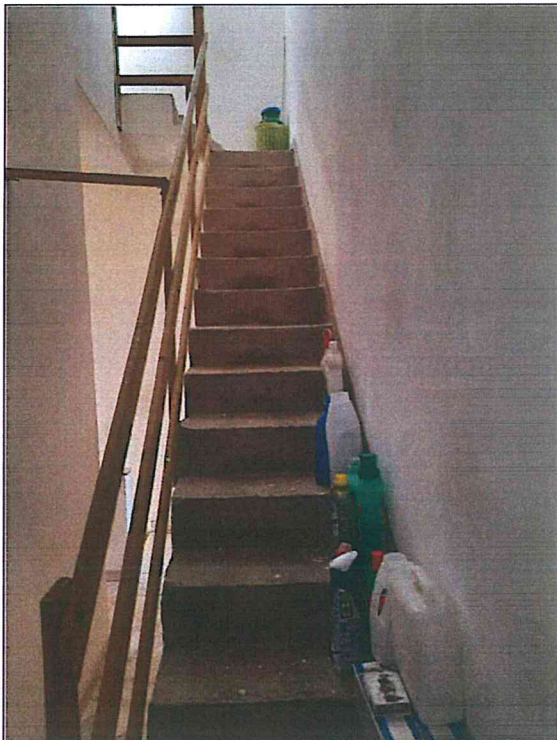
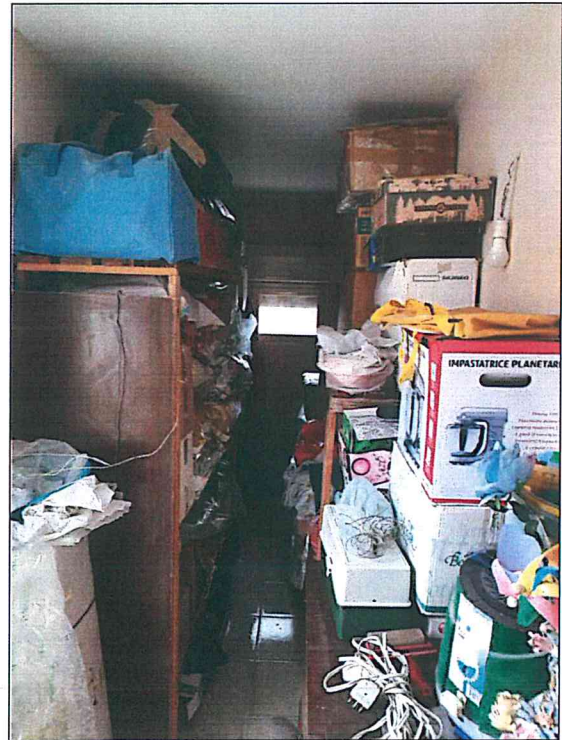
**Foto 15-16 - Foto della scala (da demolire ai fini della sanatoria) che conduce al secondo piano, non rivestita e con ringhiera in legno.
Foto del ripostiglio del secondo piano, volume abusivo rispetto al progetto del 1978.**

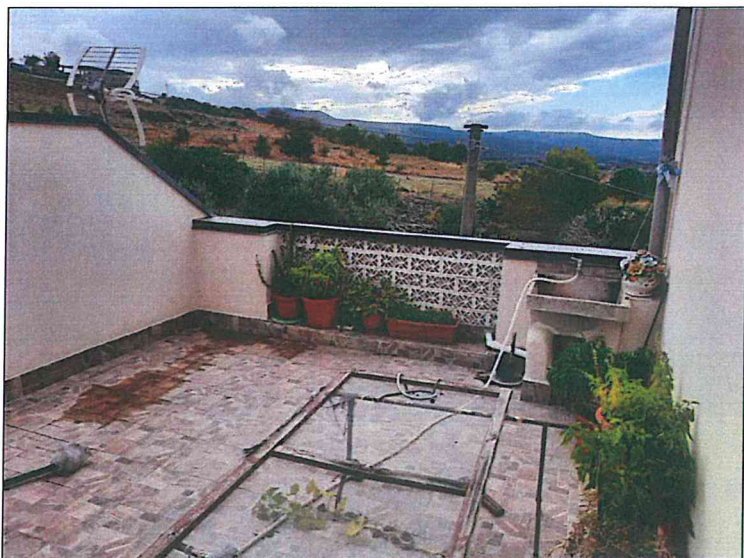
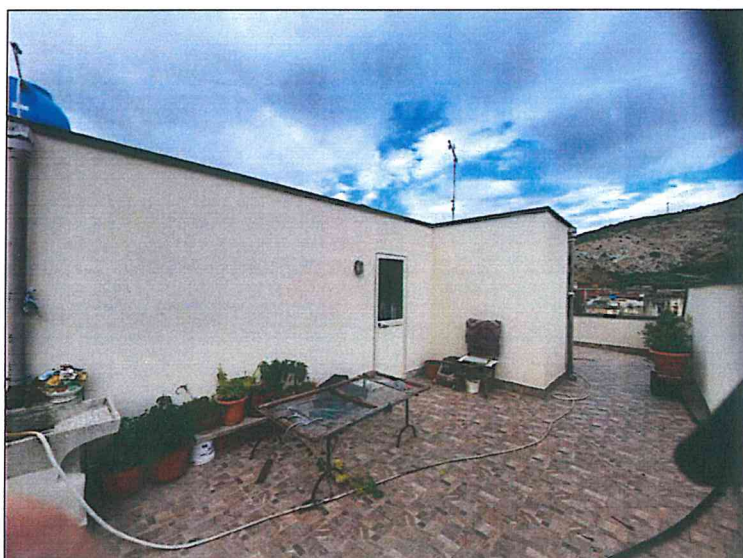
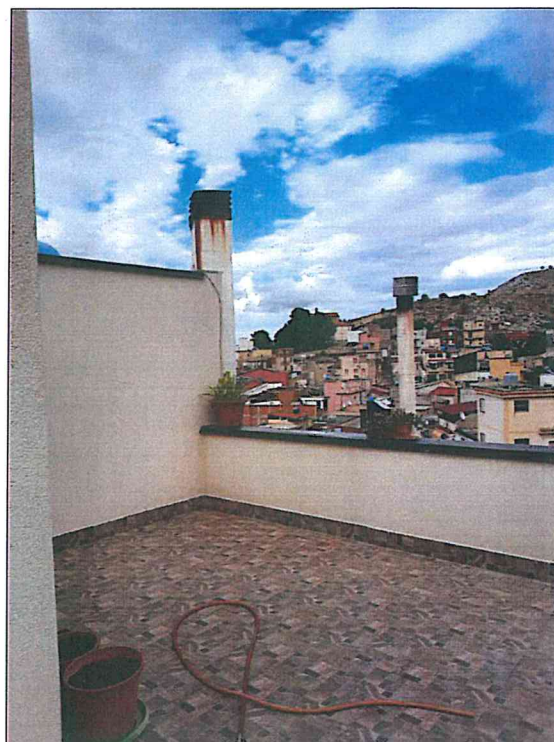
Foto 17-18-19 - Punti di vista della copertura del fabbricato con terrazza pavimentata e ben rifinita, alla quale si accede dal vano scala e dal ripostiglio (da demolire ai fini della sanatoria).

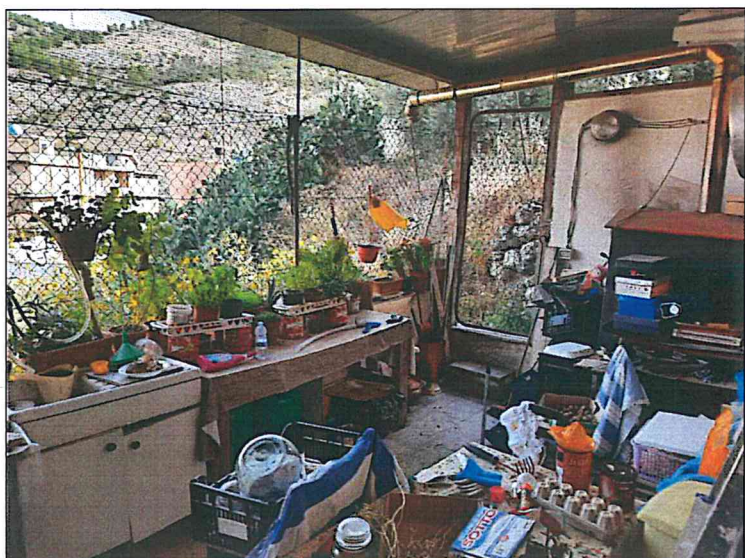
Foto 20 - Veranda di pertinenza sul retro dell'abitazione a piano terra. Essa è pavimentata, delimitata da muretto con rete e coperta con termocopertura; appartiene ad una particella catastale di altra ditta.
