PERIZIA TECNICA ESEGUITA PER CONTO DEL TRIBUNALE DI PISA

CASEIFICIO PINZANI Volterra S.p. 52 Per Casole D'elsa
Loc. Montemiccioli

Gruppo Granarolo
Via Cadriano, 27/2 40127 Bologna

Lavori di riqualificazione di edificio industriale con annessi uffici, al seguito di un incendio che ha distrutto il reparto stagionature e spedizione.

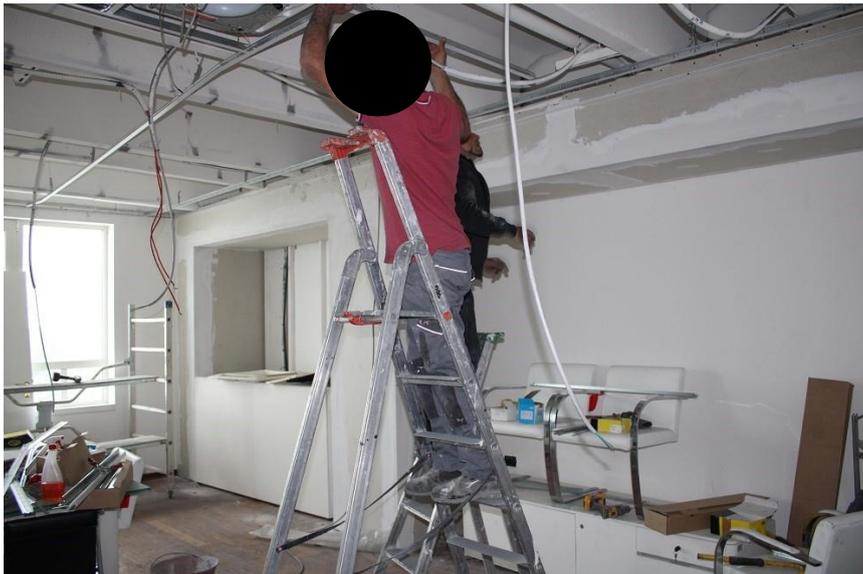
Rimontaggio dei controsoffitti degli uffici dopo la bonifica

Successivamente alla bonifica tutte le contropareti ed i controsoffitti sono state ricostruite come in origine, stuccate e pitturate a regola d'arte.

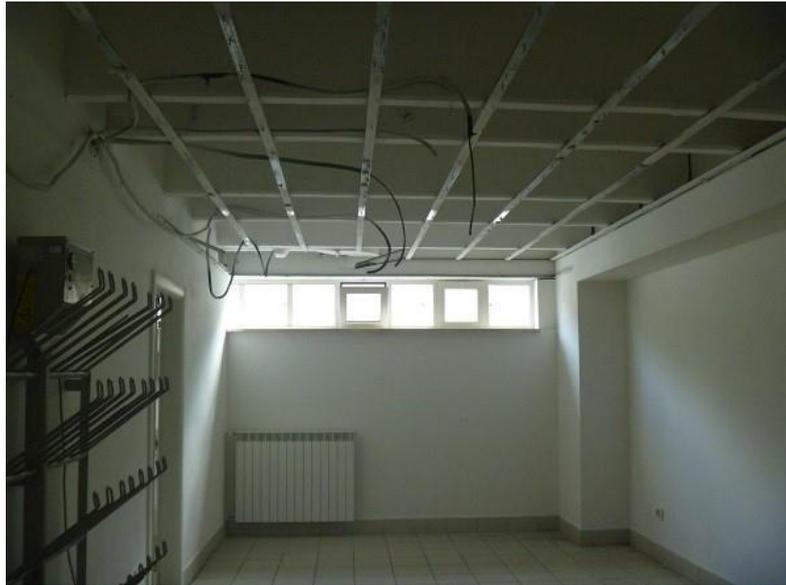
Rifacimento dei controsoffitti nei bagni e spogliatoi

Gli spogliatoi sono stati puliti e tutto è stato ripristinato, sostituendo anche parte del controsoffitto.

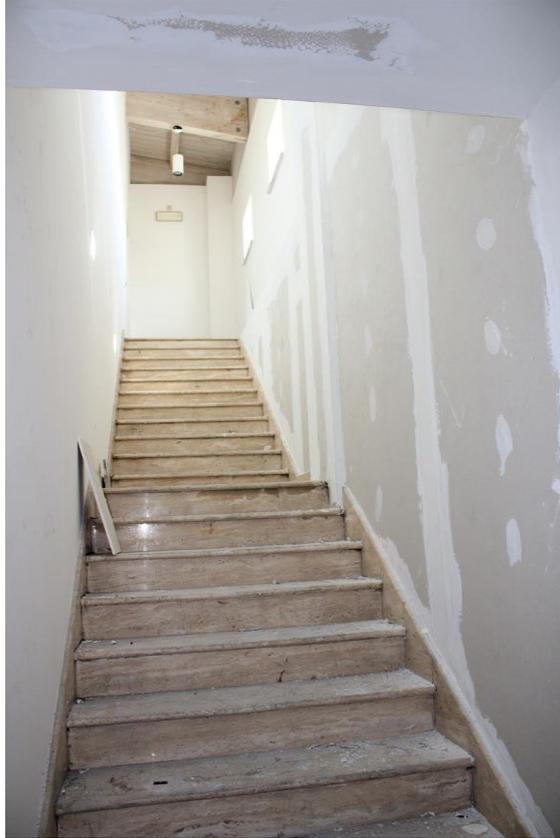
Le contropareti della scala in rifacimento dopo lo smontaggio

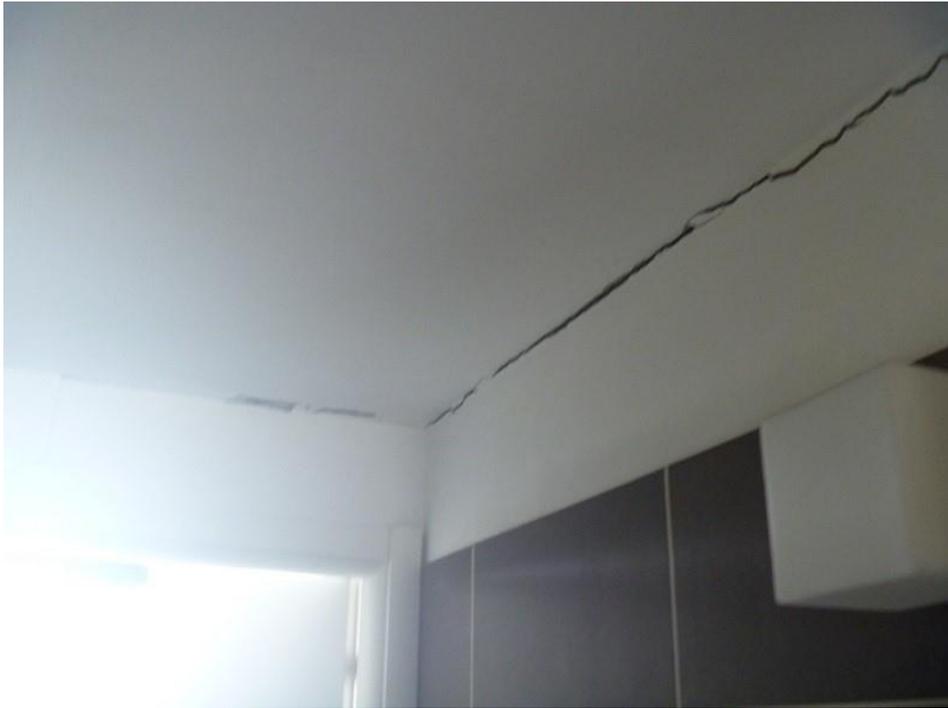
Crepe al piano negozio dovute alle dilatazioni, ora stuccate

Al piano negozio le piccole crepe da movimento sono state stuccate e pitturate.

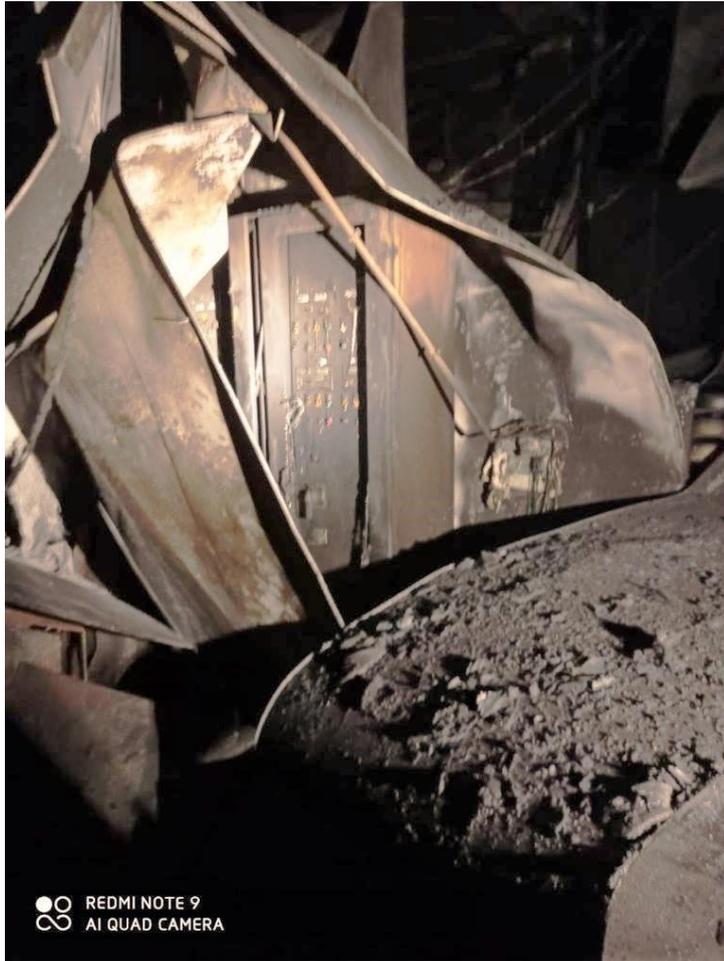
L'incendio

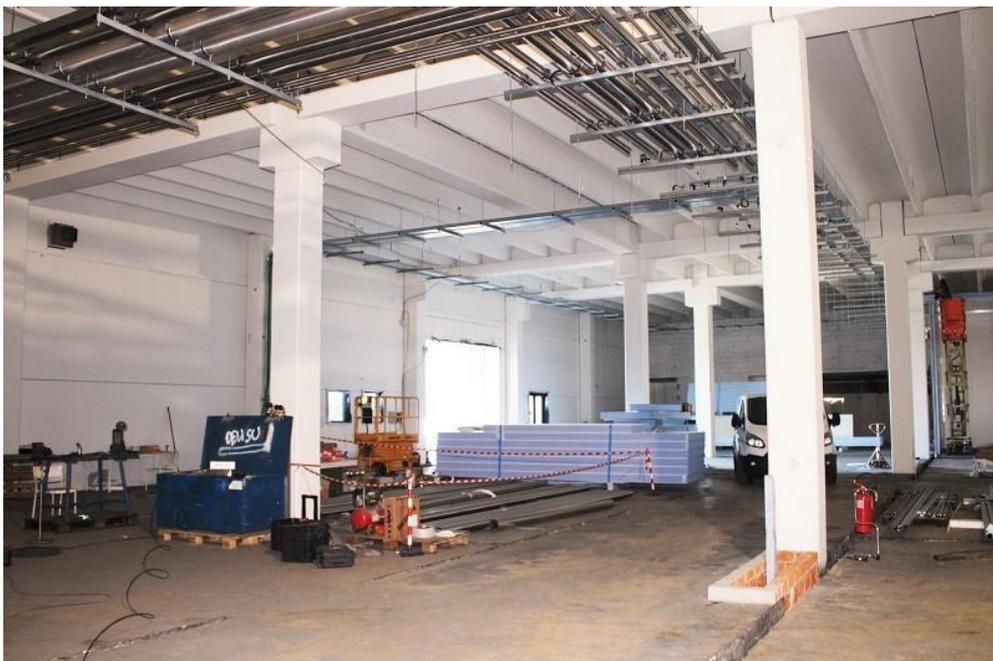
Dopo la pulizia e la pittura sul fabbricato

Nella zona industriale si è provveduto alla bonifica di pareti e solaio che erano incrostati da uno spesso strato di fuliggine. Tutto è stato bonificato e successivamente dipinto con calce. L'odore del fumo è completamente scomparso e le strutture sono state riportate allo stato originale prima di iniziare i lavori di ricostruzione.

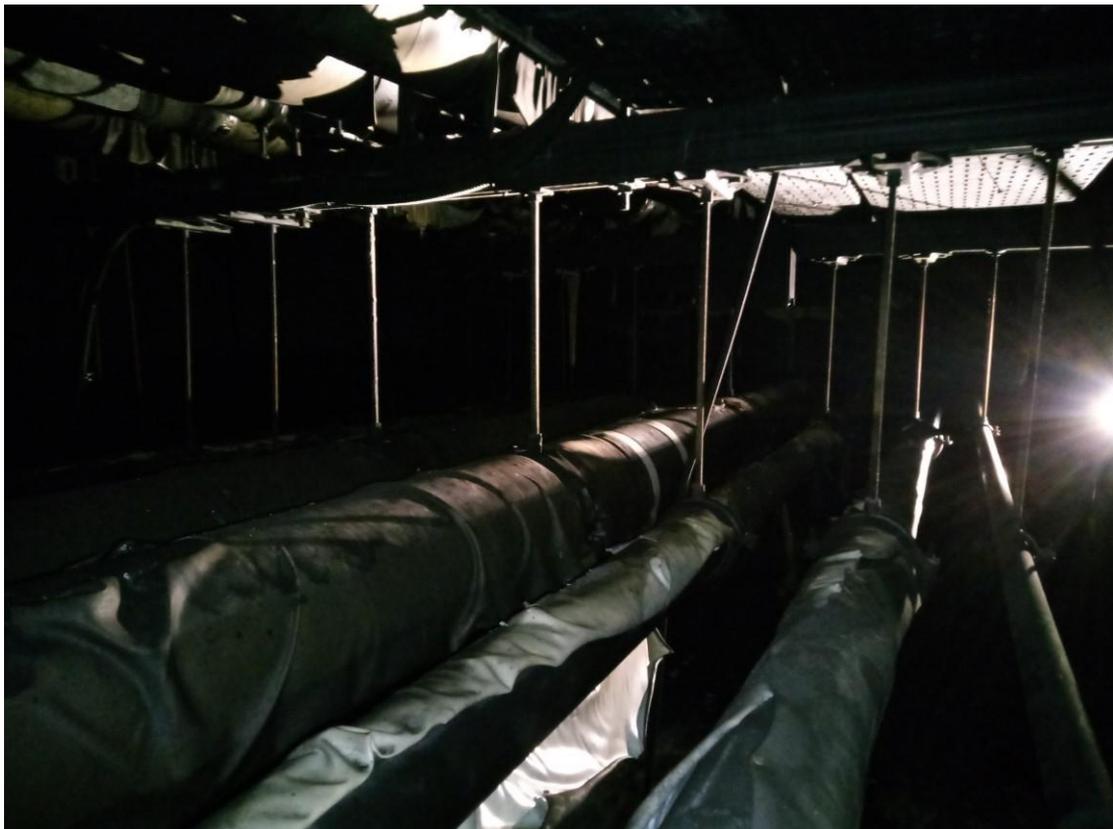
L'incendio ha distrutto i pannelli prefabbricati, le porte, i macchinari, tutto quanto contenuto nel fabbricato. I tubi avevano apparentemente resistito anche se gli isolamenti erano rovinati.

Effetto incendio sulle tubazioni

Per evitare rischi futuri, anche questi sono stati demoliti e bonificati, e con loro tutti gli staffaggi, dovendo questi essere rifatti secondo le nuove norme antisismiche.

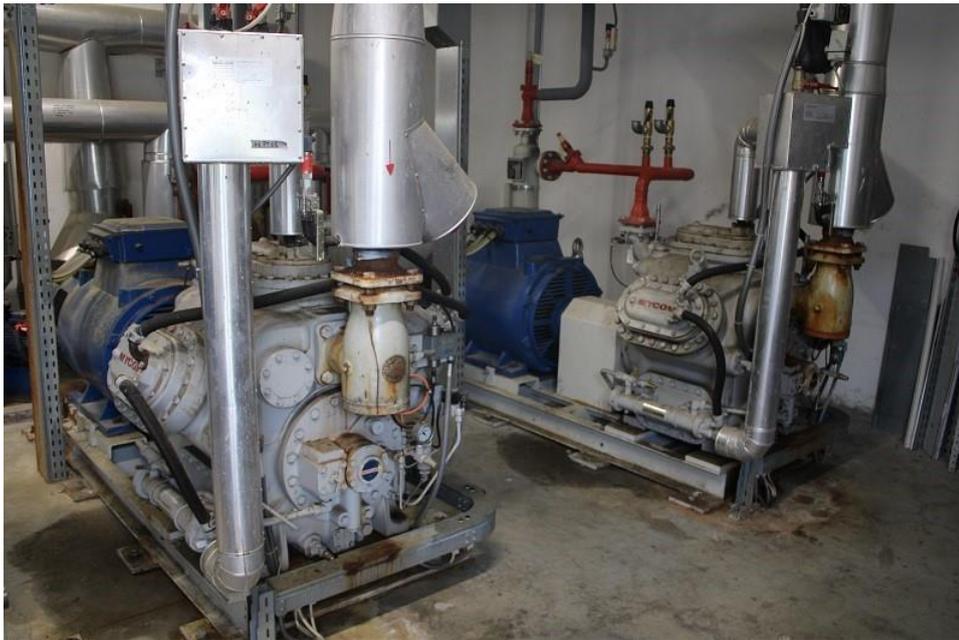
I compressori frigoriferi

I due compressori hanno avuto una importante manutenzione. In un compressore è stato sostituito il gas con un gas rigenerato.

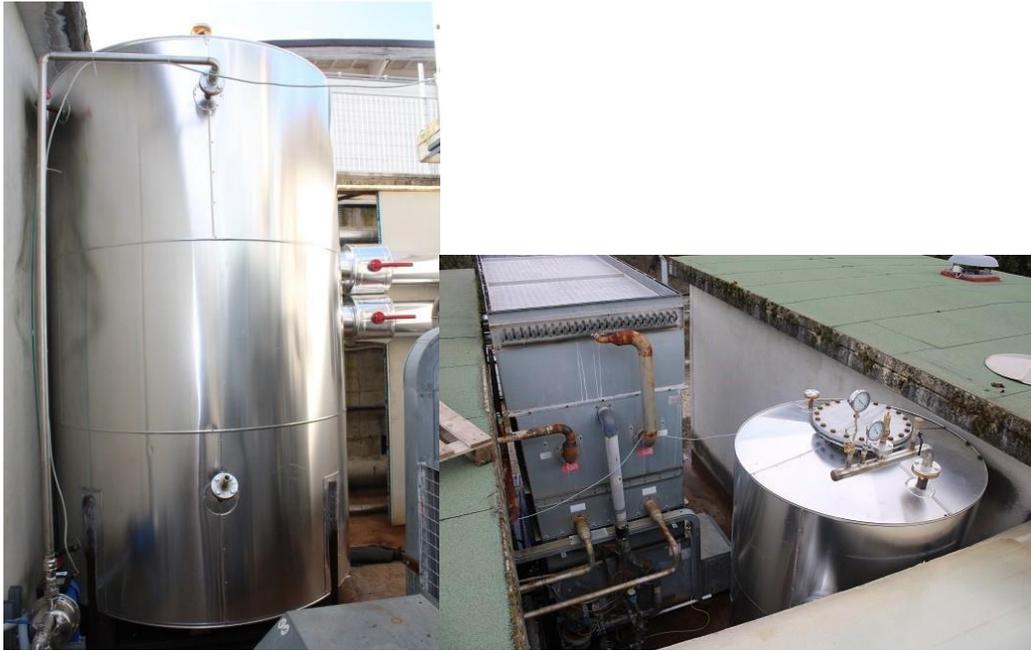
Il nuovo serbatoi e la torre di raffreddamento

L'impianto di circolazione del glicole di raffreddamento era a "vaso aperto". Per aumentare l'efficienza del nuovo impianto di trattamento aria è stato modificato in impianto "a vaso chiuso". Questo ha reso necessario la sostituzione del vecchio serbatoio del glicole con un nuovo serbatoio.
