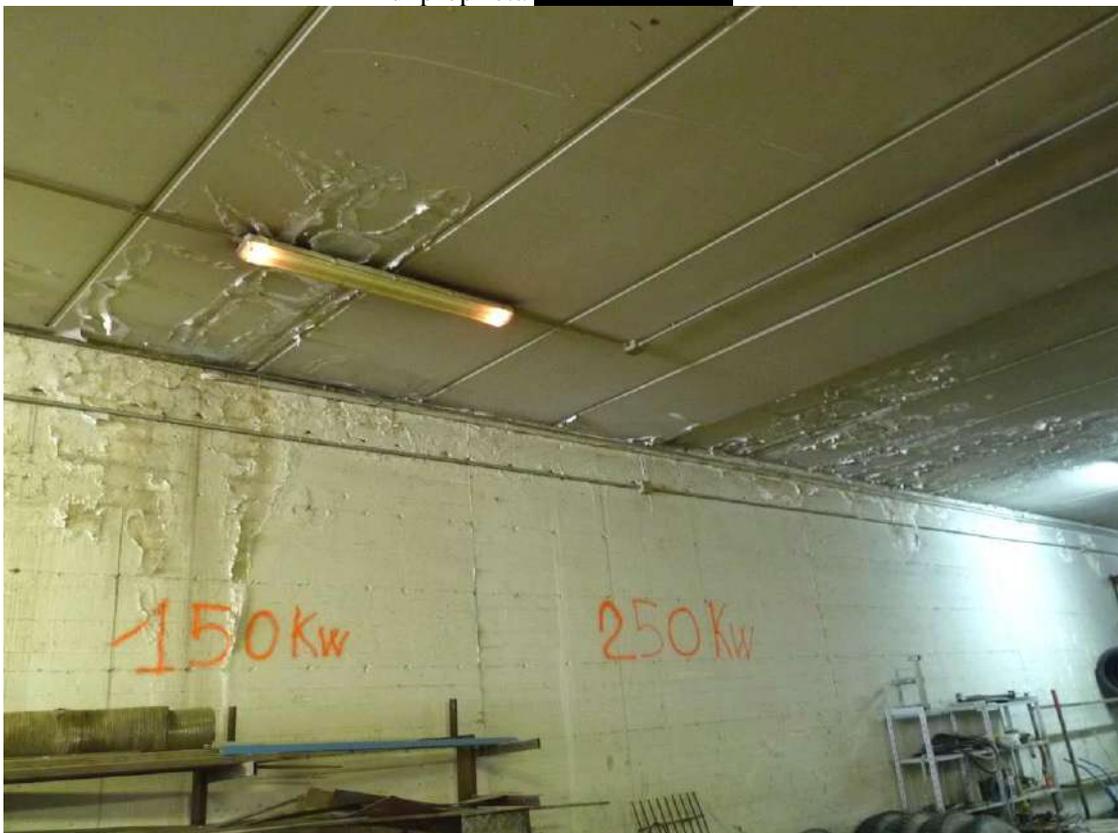
Tutte le superfici interne ed anche quelli esterne si presentano in mediocre stato di manutenzione; sono presenti diffusamente, in particolare nella zona di ingresso e nella zona centrale del locale principale, manifestazioni di infiltrazioni di acqua meteorica dal solaio di copertura carrabile dovuta a difetti dello strato di impermeabilizzazione.

Foto alleg. n°14 – Locale magazzino (sub.25) (particolare danni da infiltrazioni di acqua meteorica dalla copertura).

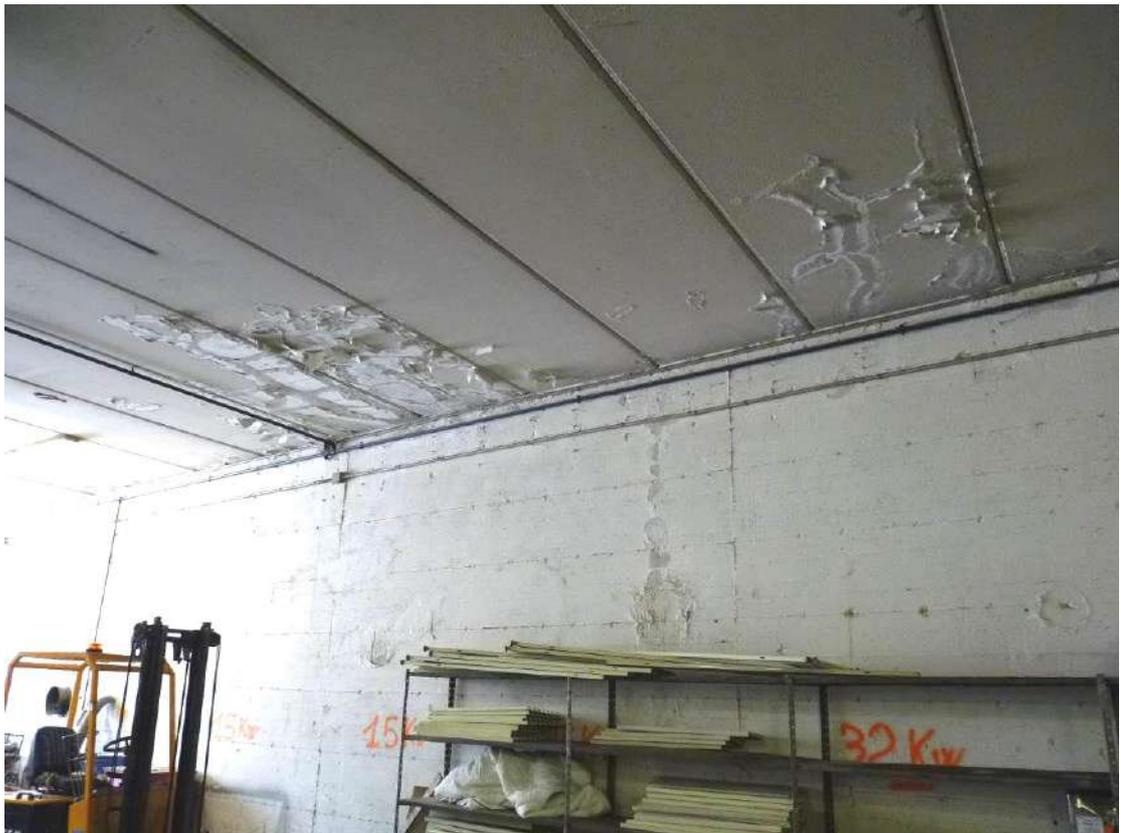
Foto alleg. n°15 – Locale magazzino (sub.25) (particolare danni da infiltrazioni di acqua meteorica dalla copertura).

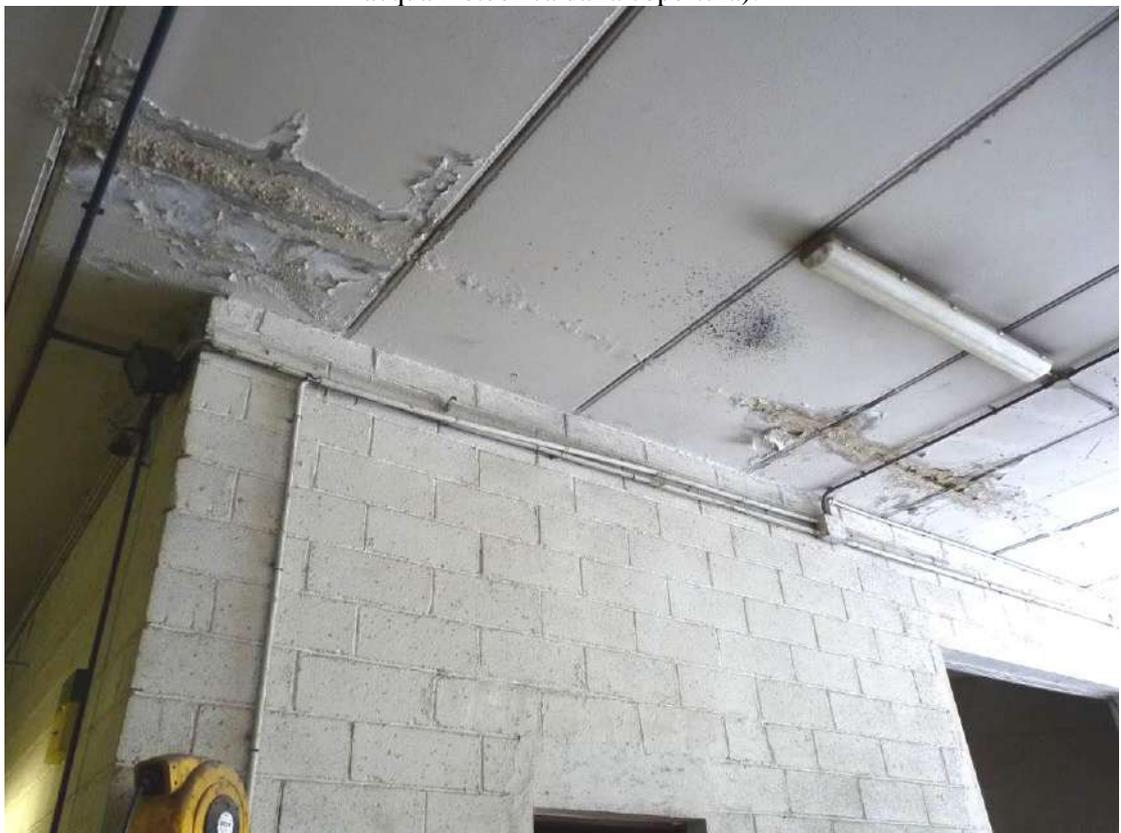
Foto alleg. n°16 – Locale magazzino (sub.25) (particolare danni da infiltrazioni di acqua meteorica dalla copertura).
