COMUNE DI SCISCIANO (NA)  
CORSO UMBERTO TRAVERSA I

DATI CATASTALI  
Foglio 1 - p.lla 2651 sub 10

ELABORATO:  
PLANIMETRIA GENERALE CON INDICAZIONI DELLE STRADE DI ACCESSO - CONI OTTICI

ELABORATO:  
PLANIMETRIA STATO DEI LUOGHI - CONI OTTICI

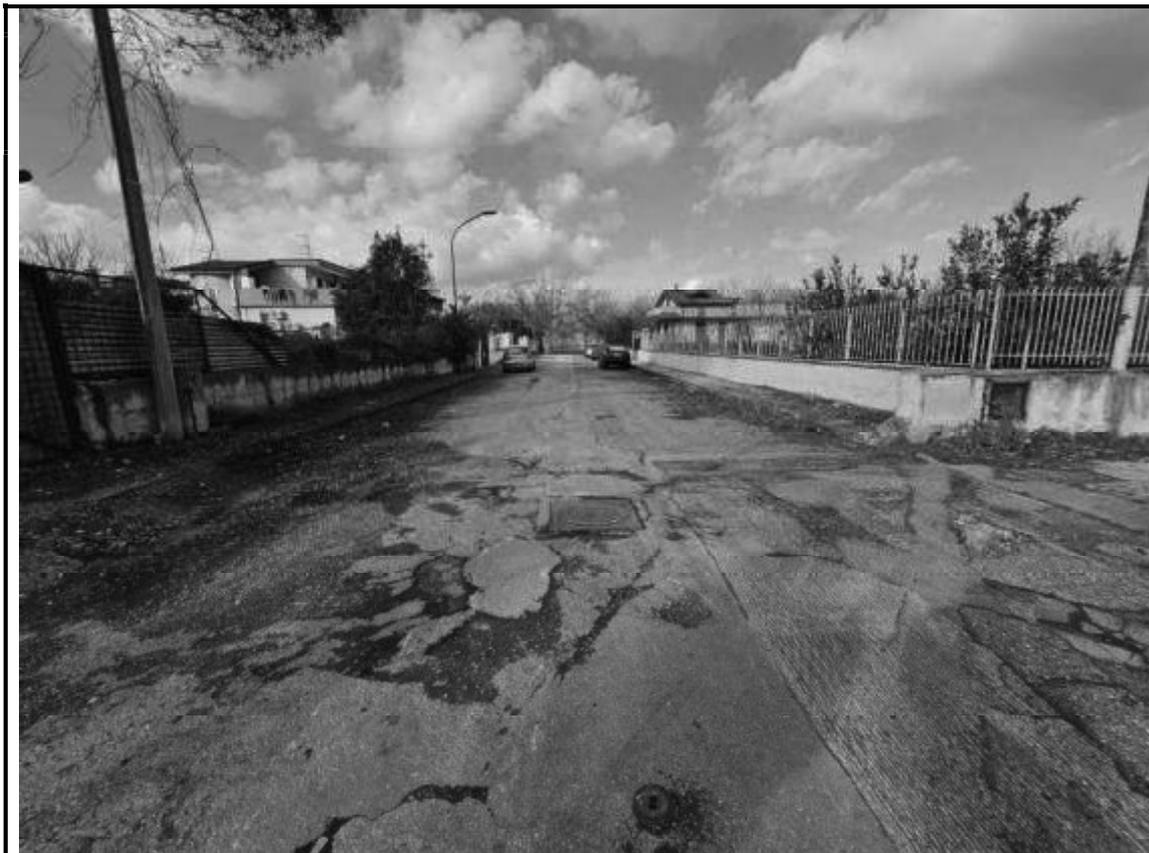
**3**

Vista tratto della I traversa Corso Umberto I del Comune di Scisciano (NA) che conduce all' area esterna del bene pignorato.

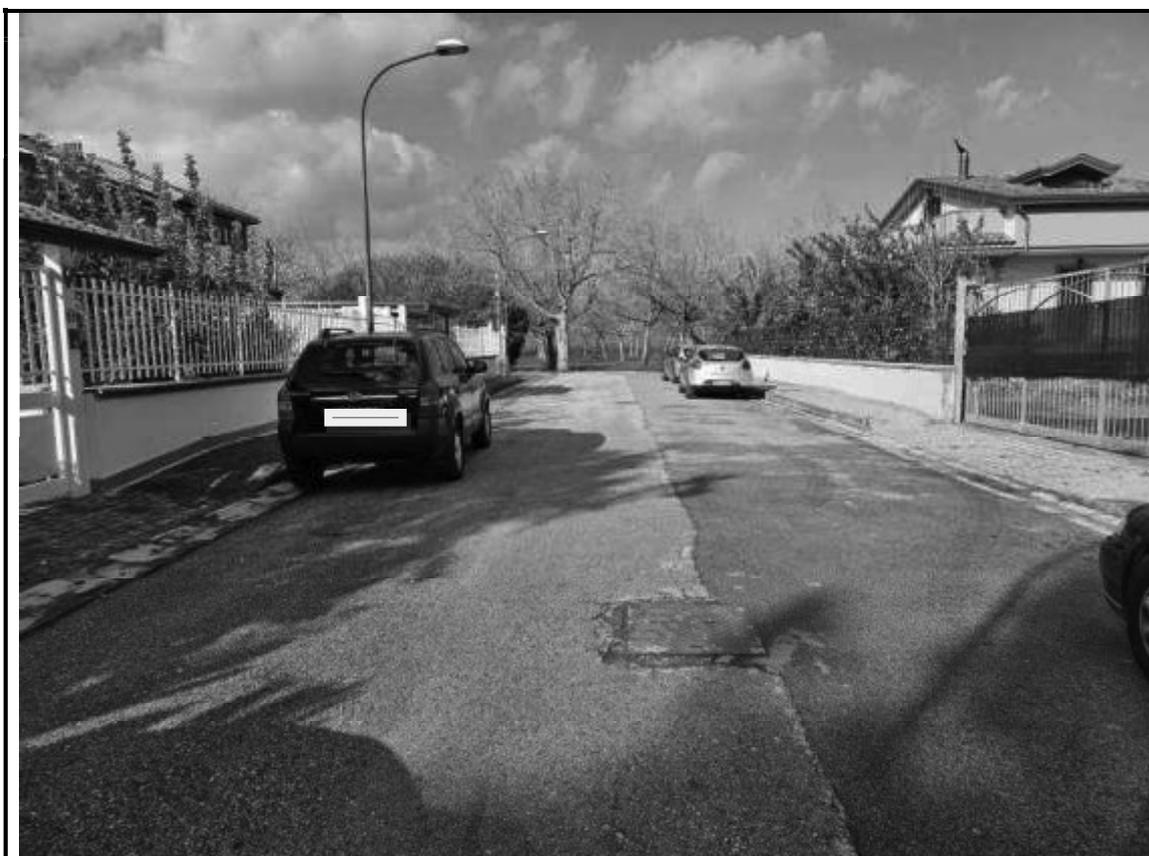
**4**

Vista area esterna del complesso immobiliare che contiene il bene staggito, trattasi della strada privata censita in Catasto terreni al foglio 1 mappale 2227 gravata da servitù attiva di passaggio a piedi e con mezzi meccanici.

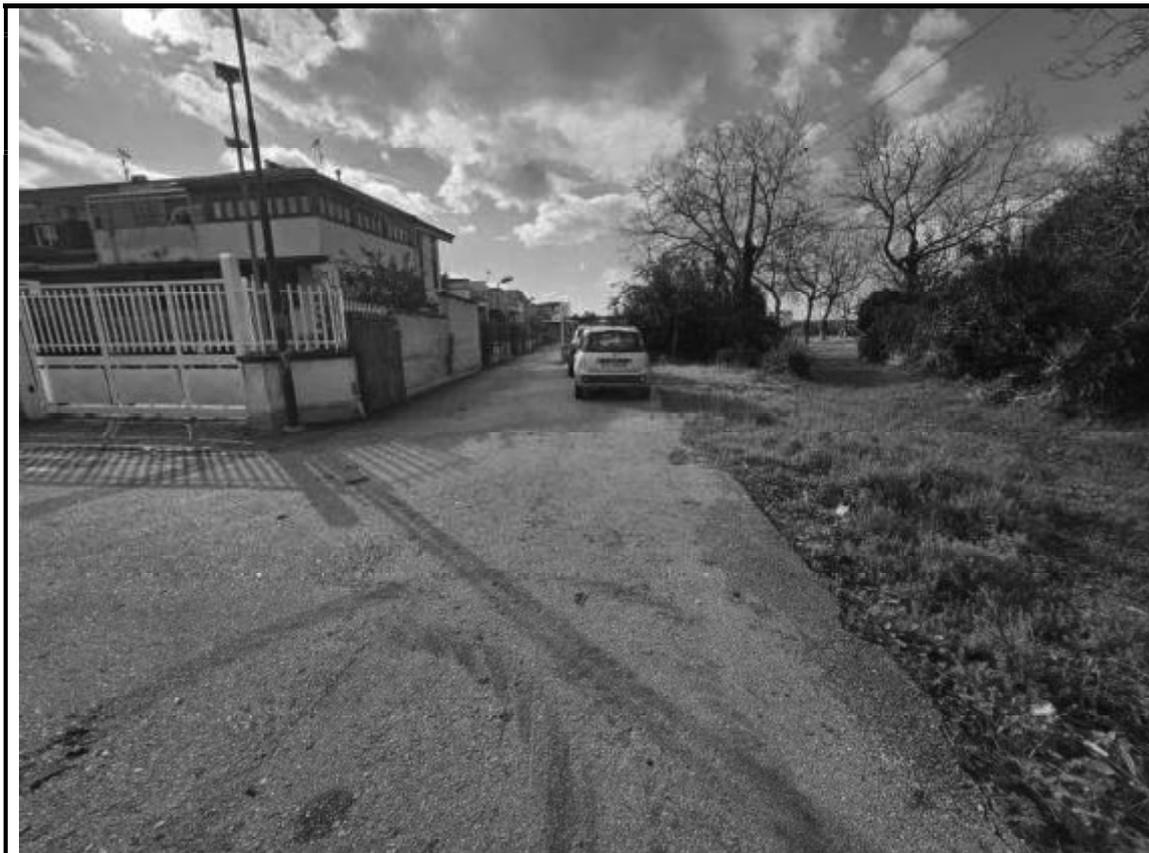
**5**

Vista del termine della strada privata censita in Catasto terreni al Foglio 1 Particella 2227, da questo lato si è immessi ad altra particella censita al NCEU al foglio 1 particella 2651 sub 2 che conduce ad ingresso del villino staggiato da questo lato.

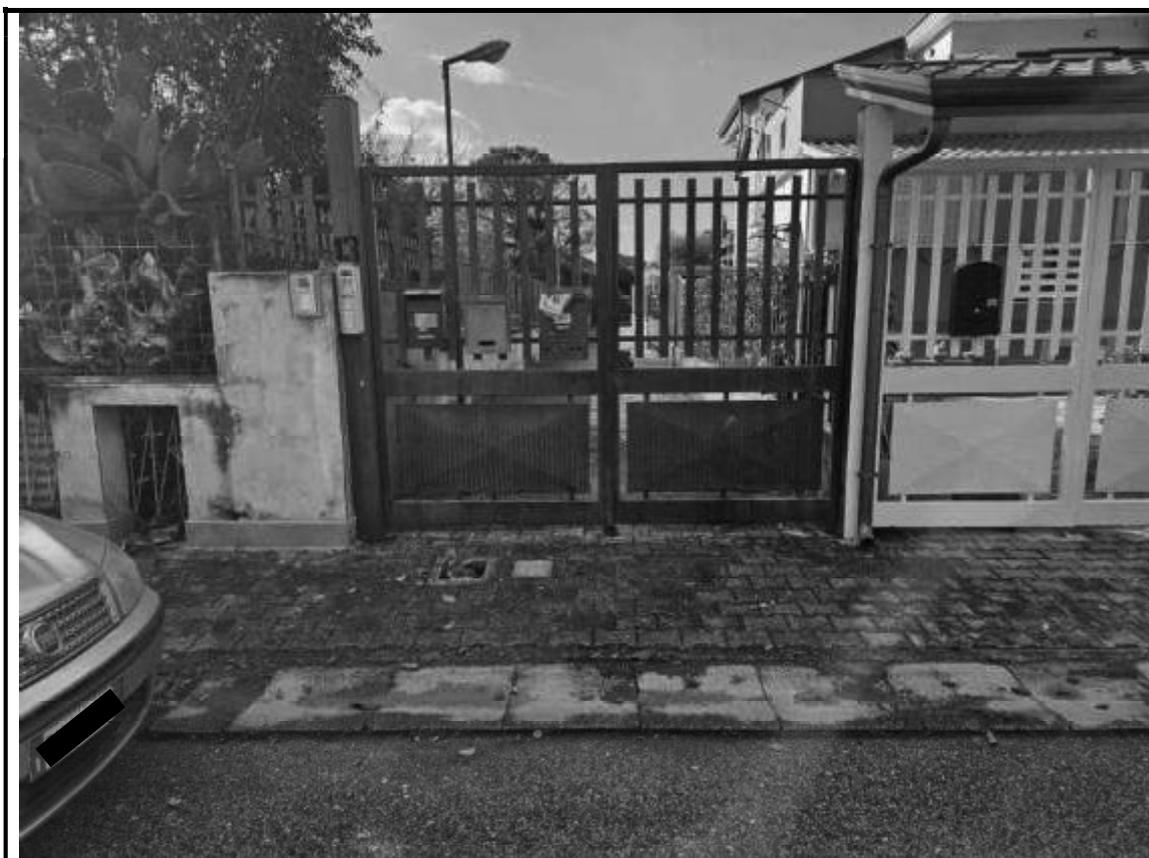
**6**

Vista dell' ingresso principale al villino staggiato dalla stata privata, da qui si è immessi sulla particella censita in Catasto al Foglio 1 mappale 2651 su b1

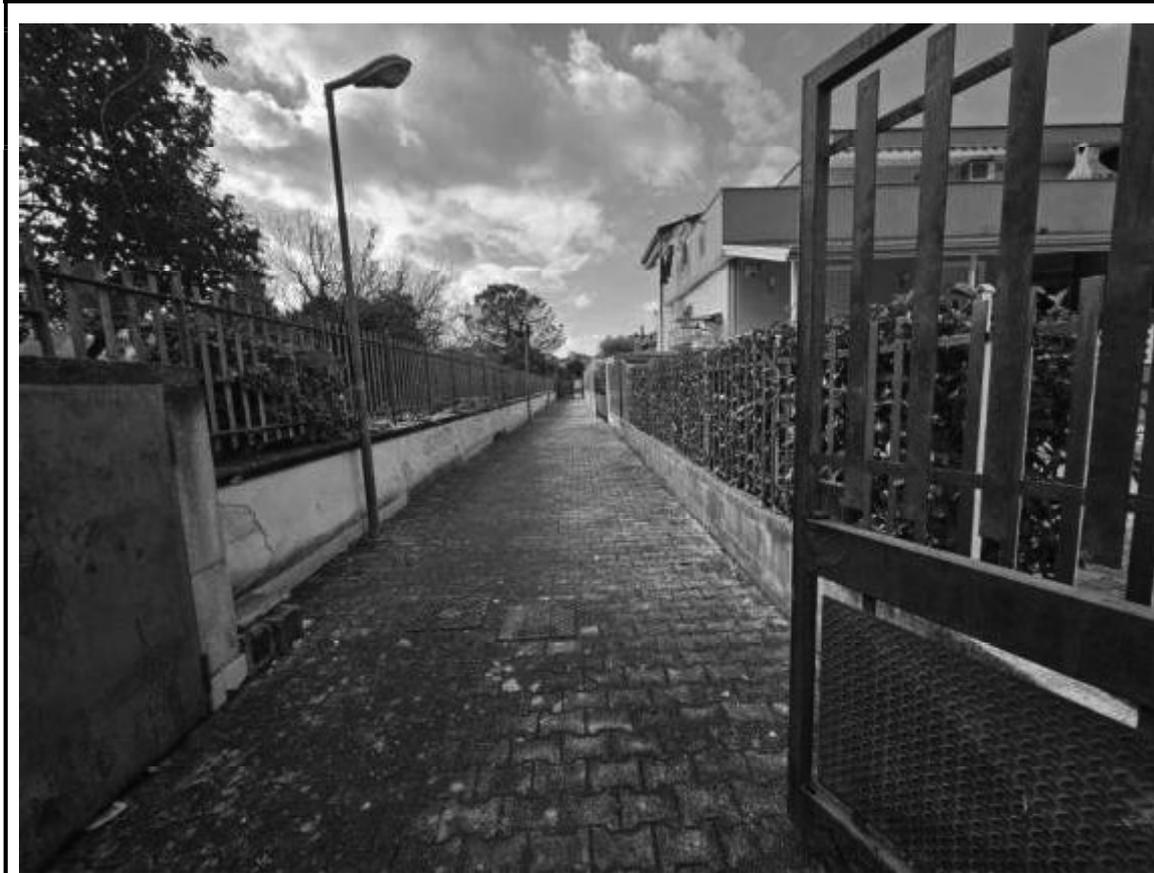
**7**

Vista della particella 2651 sub 1 adibita a strada i cui diritti di comproprietà di 1/8 sono annessi al vilino staggio.

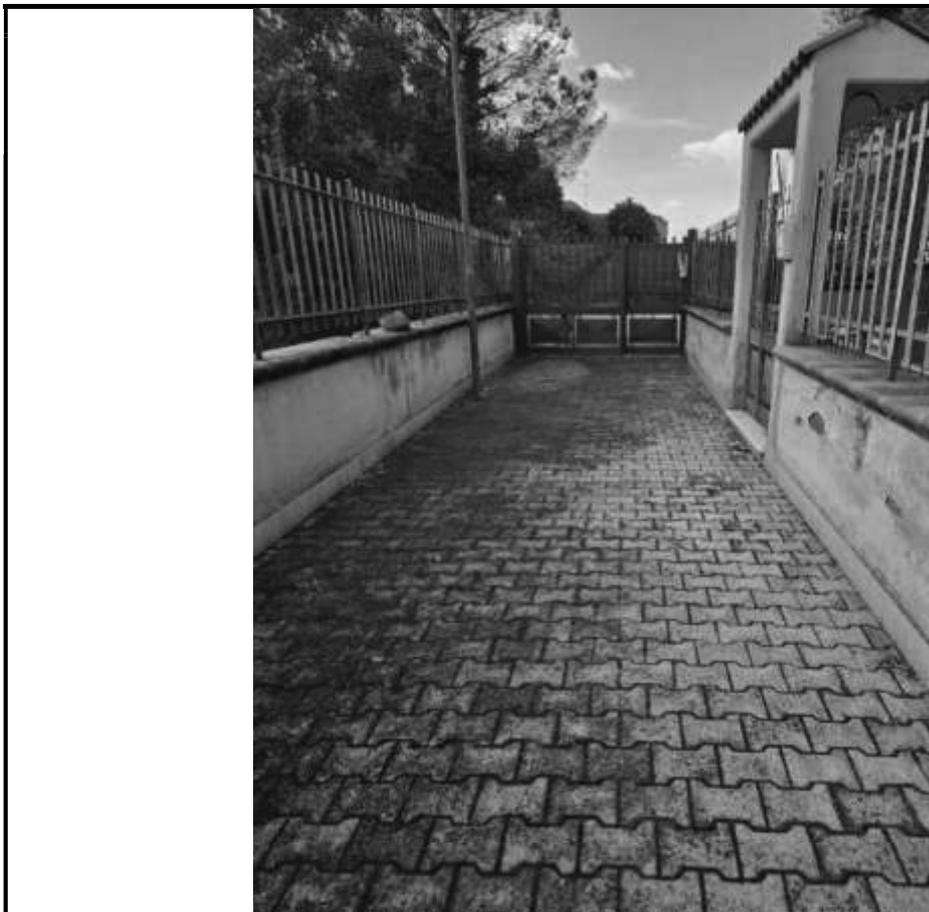
**8**

Vista della parte terminale della particella 2651 sub 1 in fondo il cancello carrato e pedonale d' ingresso al vilino staggio.

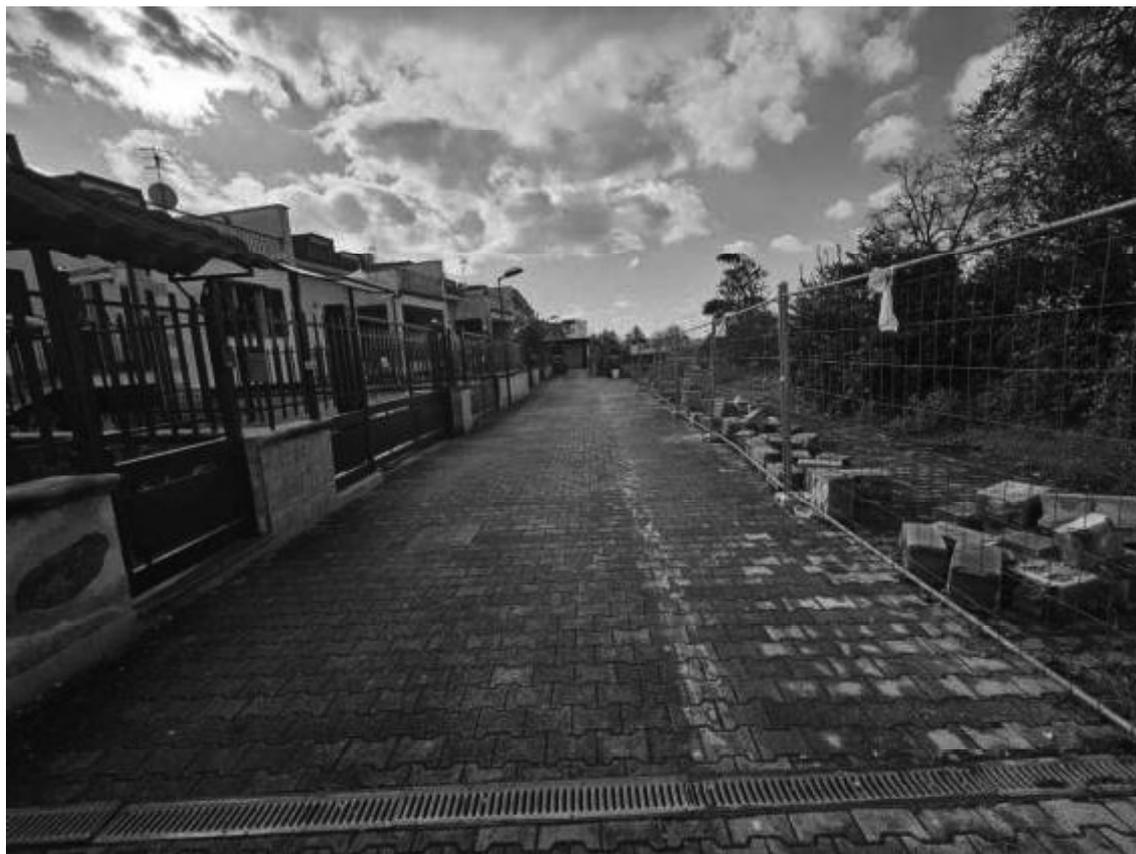
**9**

Vista della particella 2651 sub 2 adibita a strada i cui diritti di comproprietà di 1/8 sono annessi al vilino staggito..

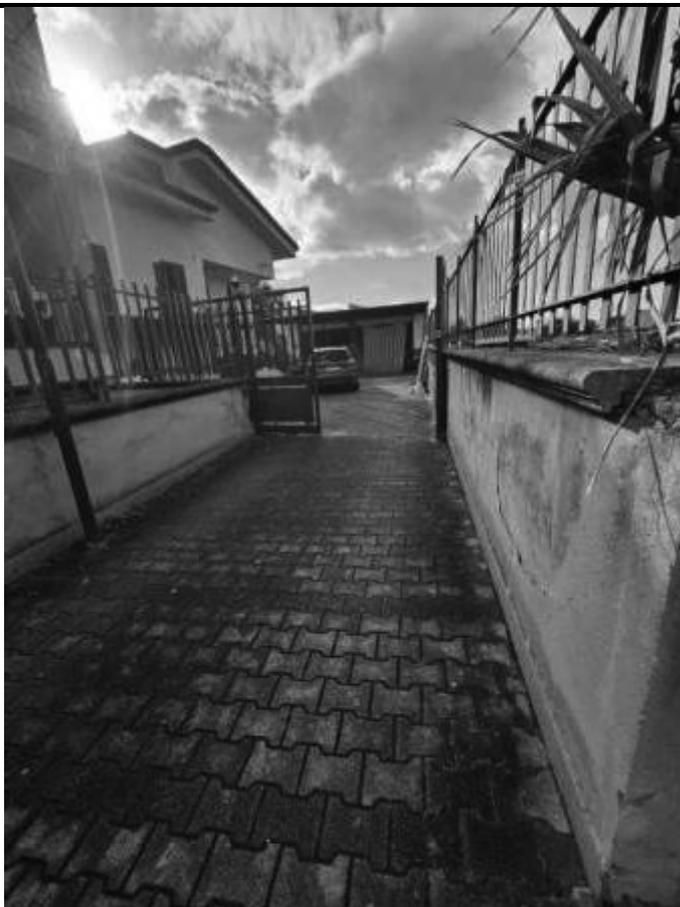
**10**

Vista della parte terminale della particella 2651 sub 2 in fondo il cancello carrajo e pedonale d' ingresso al vilino staggito.

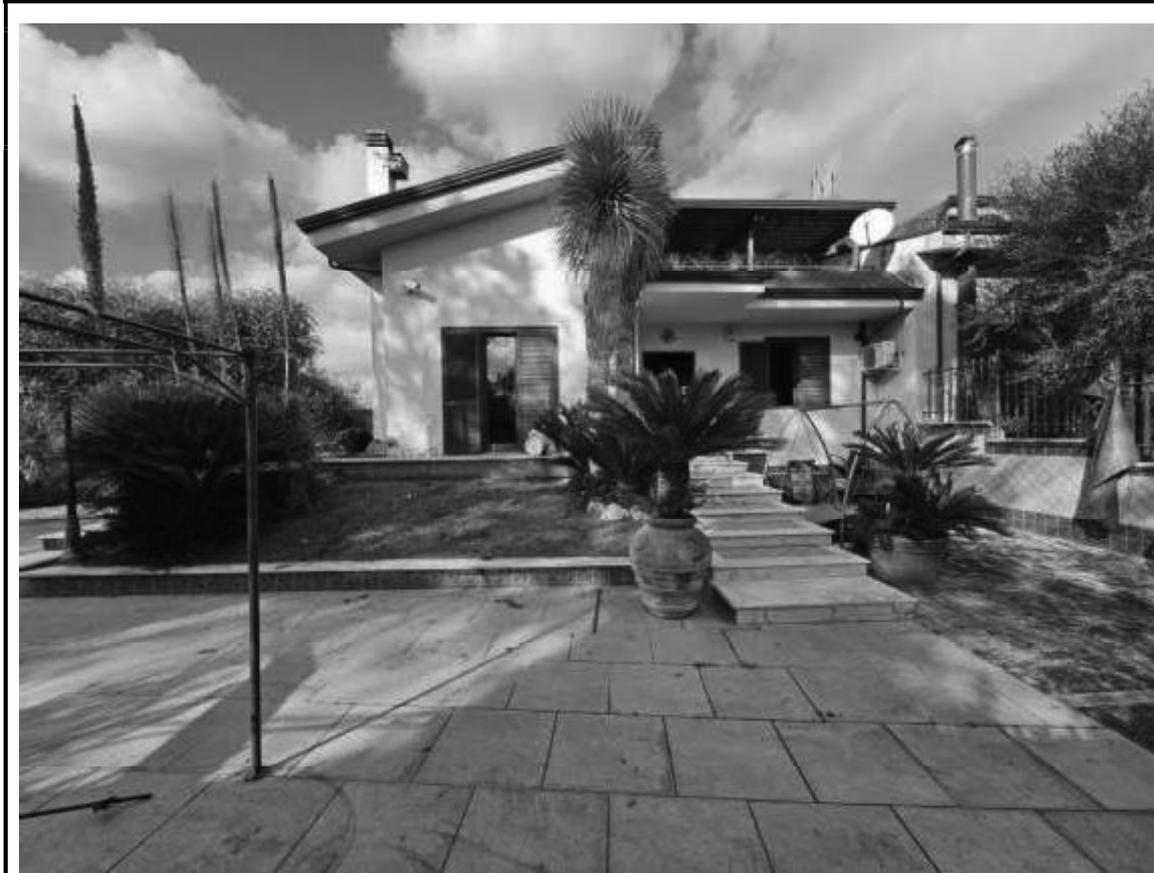
**13**

Vista prospetto SUD-EST del bene staggito, della scala di accesso da questo lato e dell' area esterna adibita a giardino attrezzato.

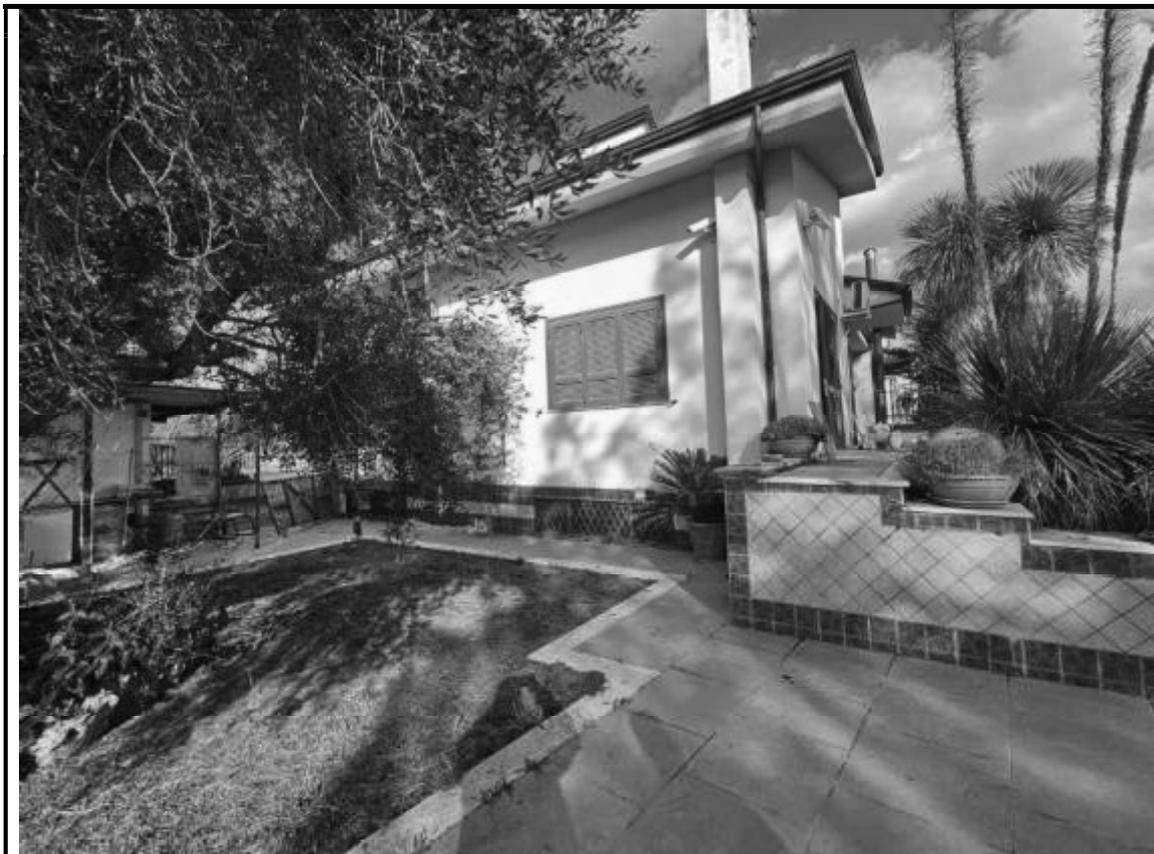
**14**

Vista prospetto SUD-OVEST del bene staggito, della scala di accesso da questo lato e dell' area esterna adibita a giardino attrezzato.

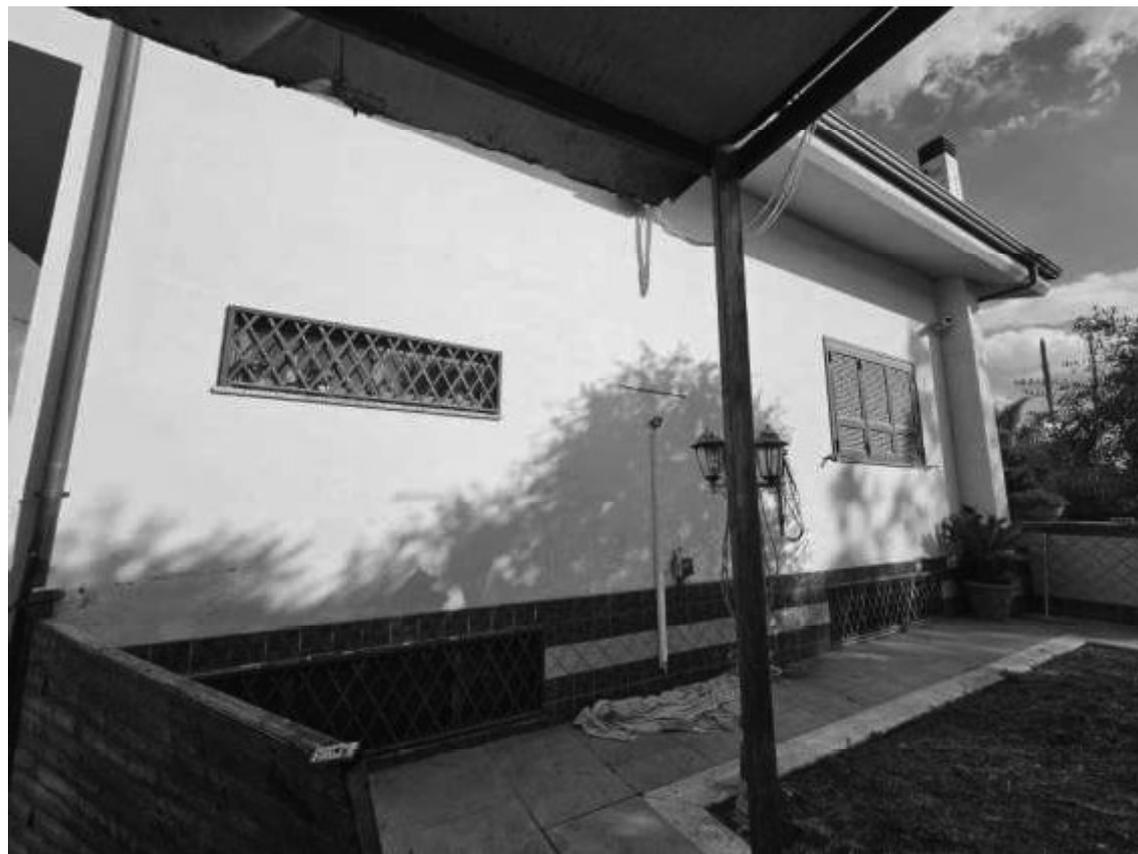
**15**

Vista prospetto SUD-OVEST del bene staggito, della scala di accesso da questo lato e dell' area esterna adibita a giardino attrezzato.

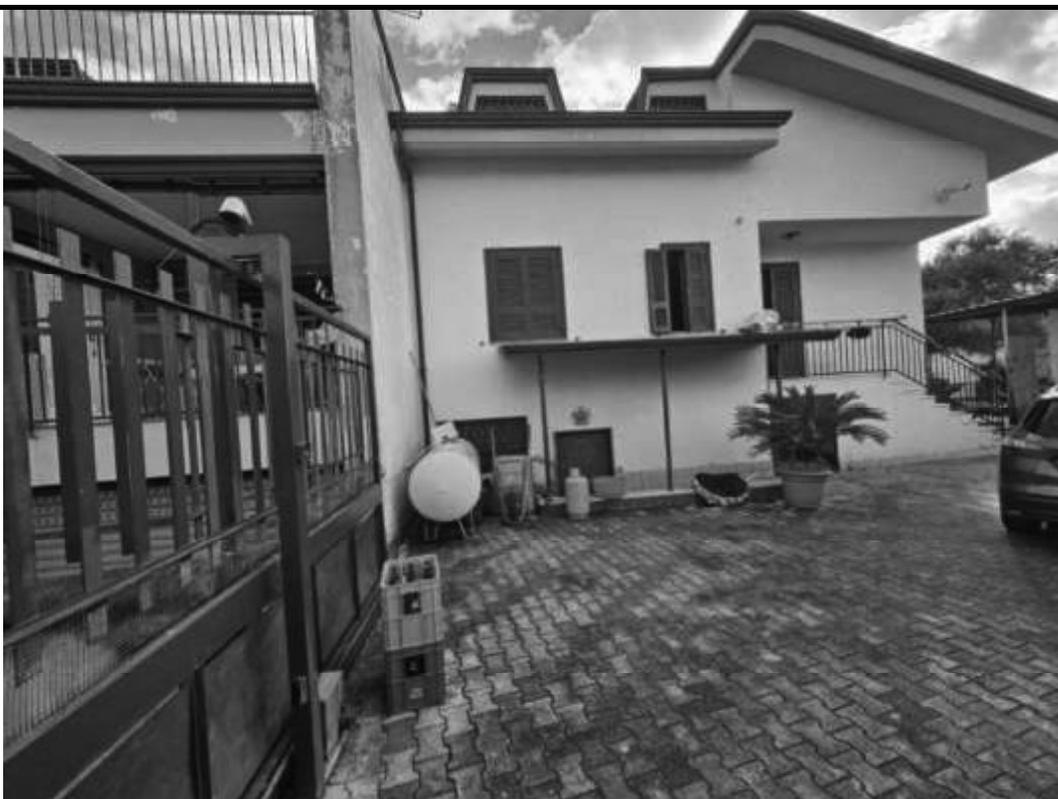
**16**

Vista prospetto SUD-OVEST del bene staggito, della scala di accesso da questo lato e dell' area esterna adibita a giardino attrezzato.

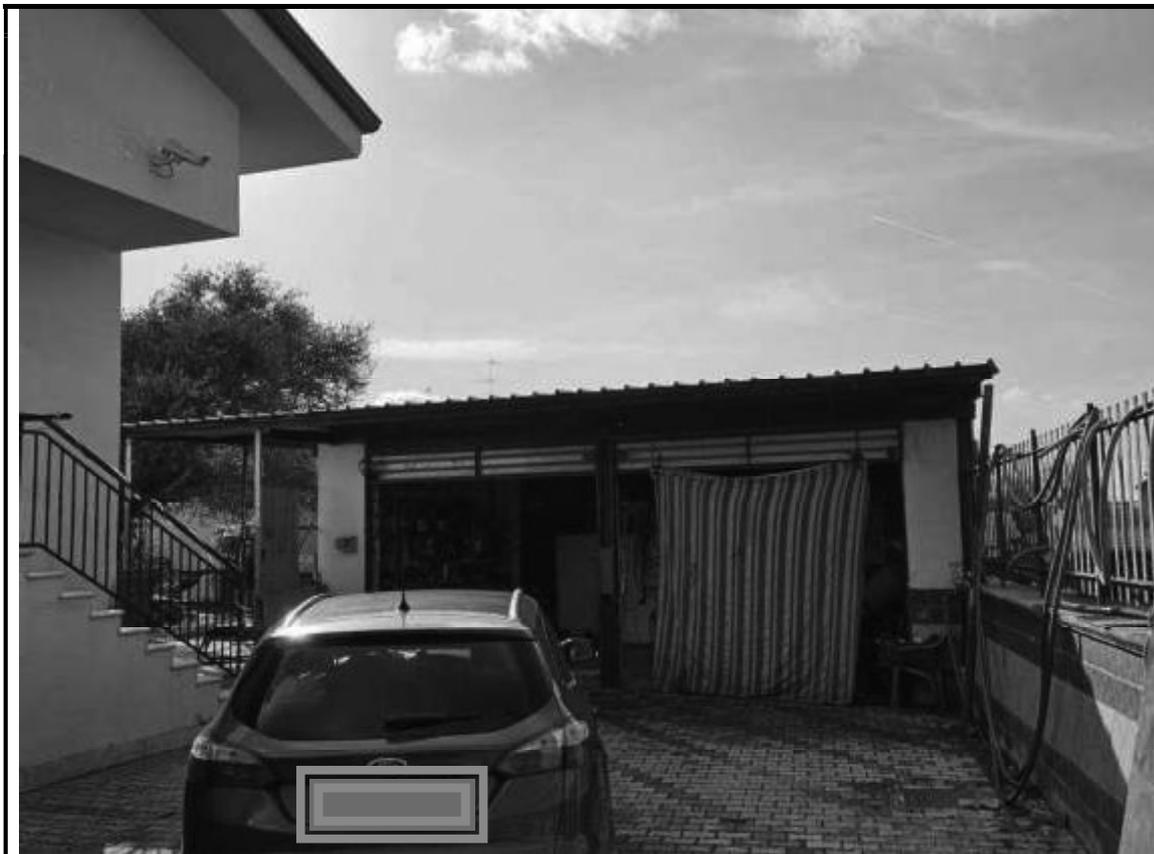
**18**

Vista del manufatto realizzato senza autorizzazione edilizia nell' area SUD-OVEST del giardino sul quale è stata emessa ordinanza di demolizione n. 30 del 03/07/2018, prot. n.4063 dall' U.T.C. di Scisciano (NA).

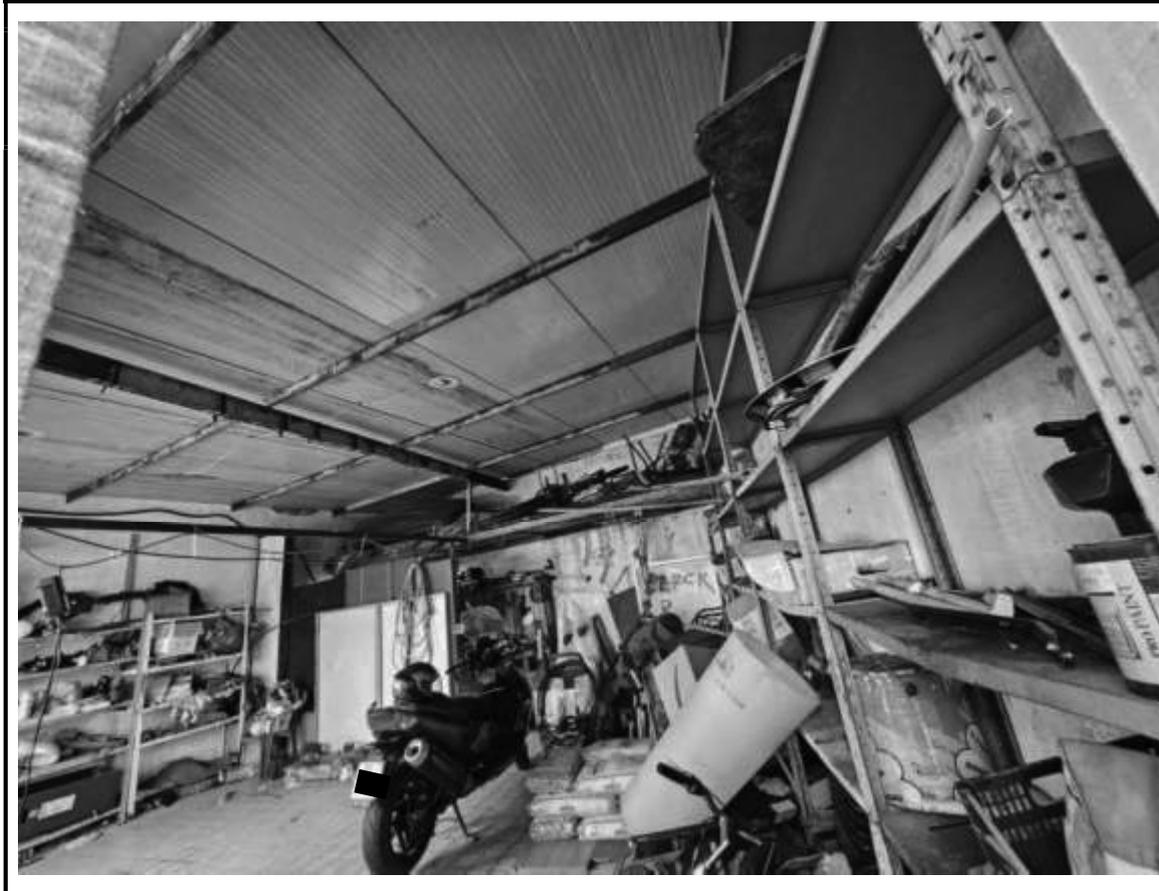
**19**

Vista della copertura della struttura realizzata con blocchi sul muro di confine, lato SUD-OVEST sulla quale è stata emessa ordinanza di demolizione n. 30 del 03/07/2018, prot. n.4063 dall' U.T.C. di Scisciano (NA)

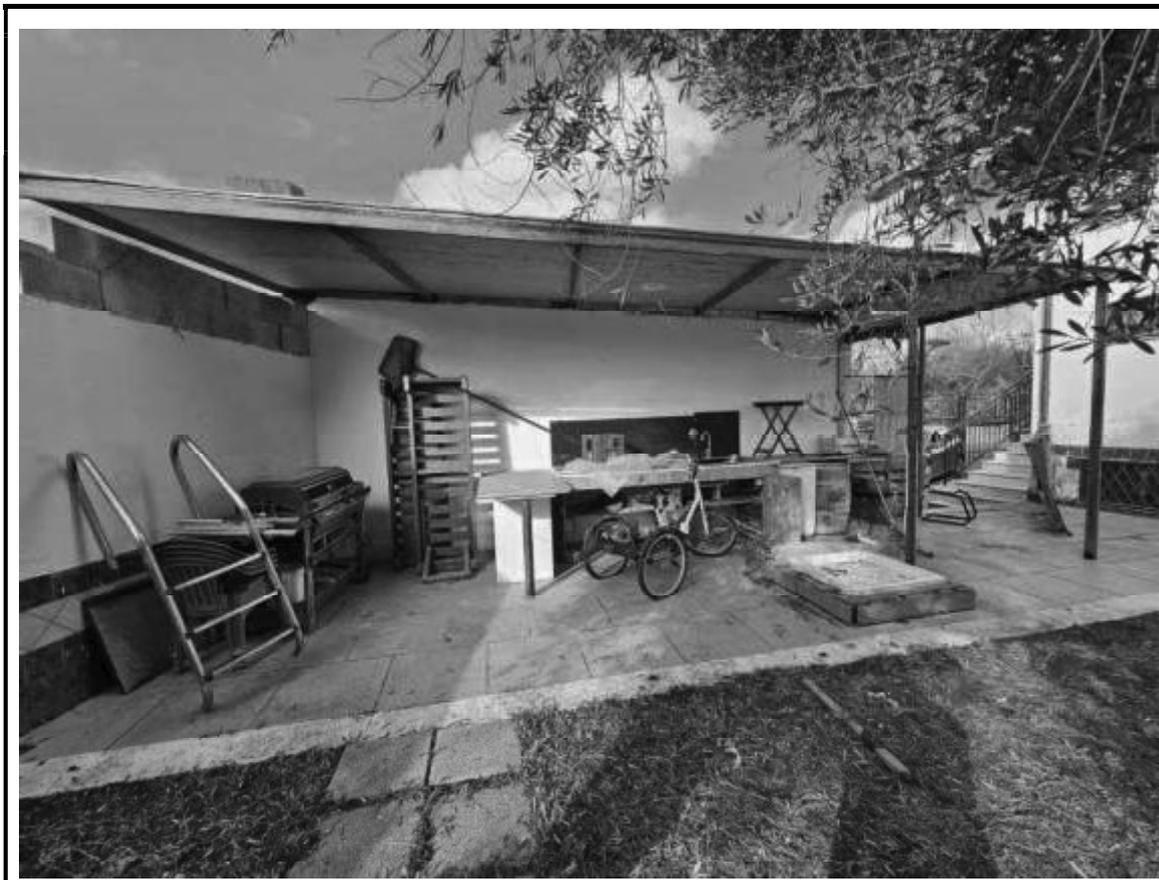
**20**

Vista della copertura realizzata e di altre opere poste a ridosso del muro di confine, lato SUD-OVEST per le quali è stata emessa ordinanza di demolizione n. 30 del 03/07/2018, prot. n.4063 dall' U.T.C. di Scisciano (NA)

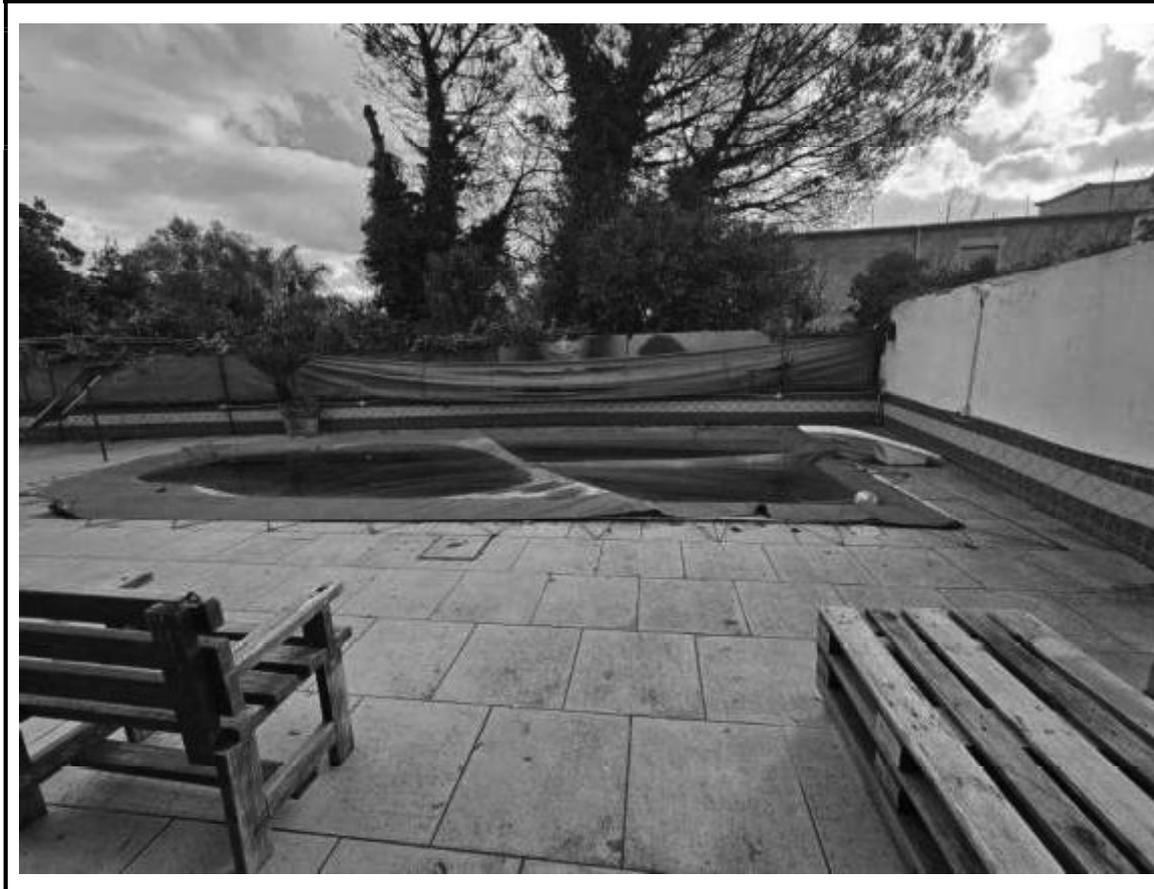
**21**

Vista della piscina realizzata e di altre opere poste a ridosso del muro di confine, lato SUD-EST per le quali è stata emessa ordinanza di demolizione n. 30 del 03/07/2018, prot. n.4063 dall' U.T.C. di Scisciano (NA)

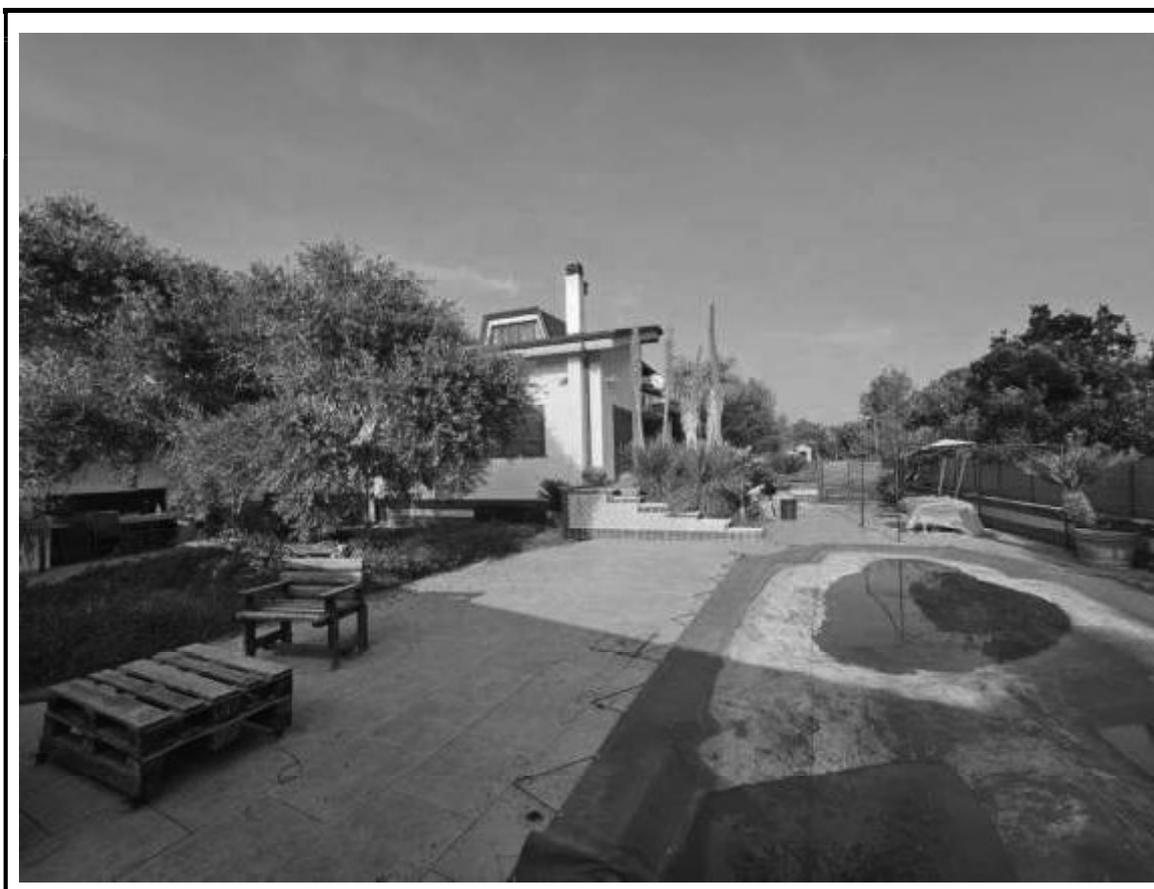
**22**

Vista della piscina realizzata e di altre opere poste a ridosso del muro di confine, lato SUD-EST per le quali è stata emessa ordinanza di demolizione n. 30 del 03/07/2018, prot. n.4063 dall' U.T.C. di Scisciano (NA).

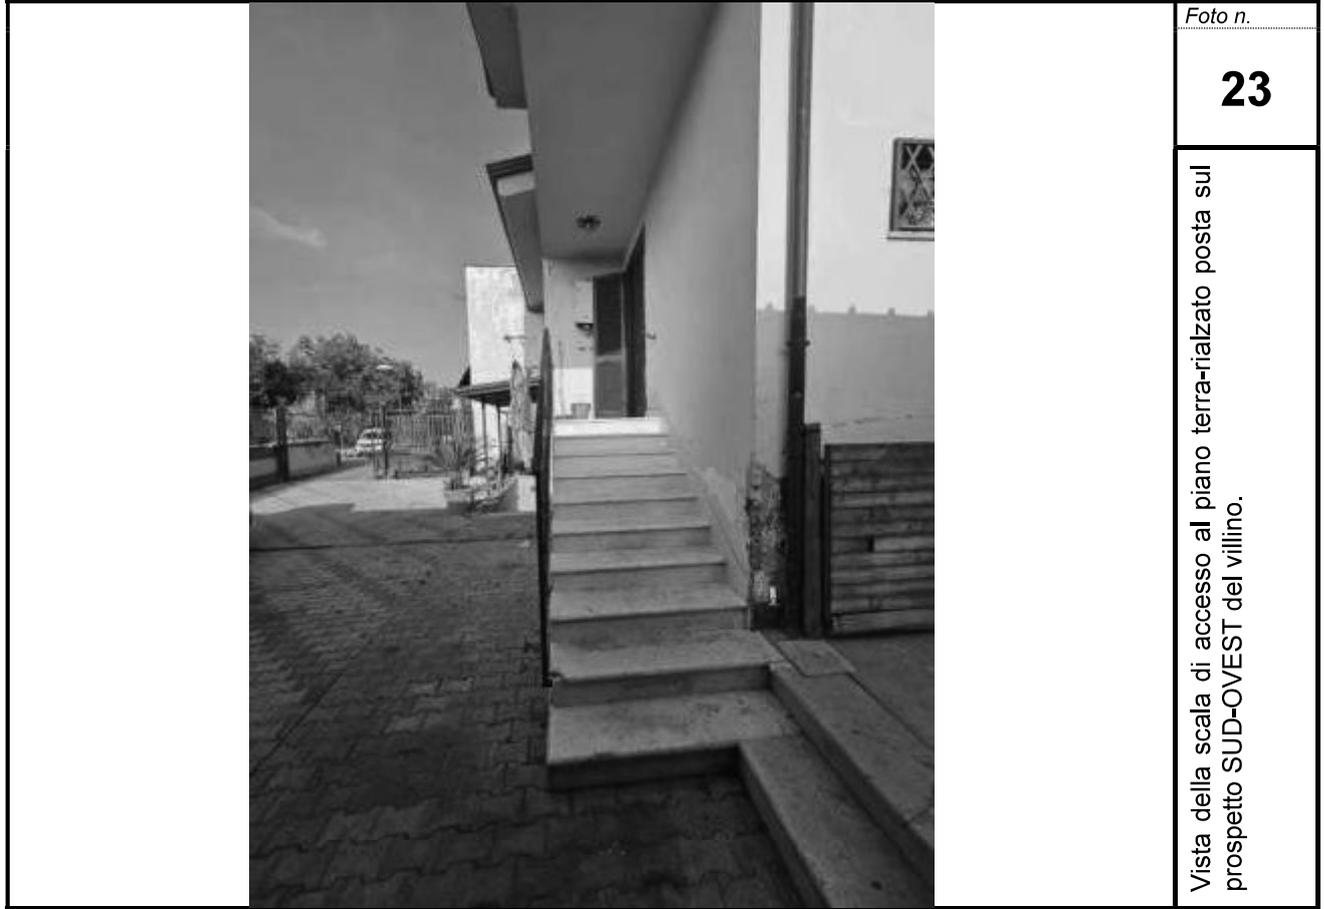
**23**

Vista della scala di accesso al piano terra rialzato posta sul prospetto SUD-OVEST del villino.

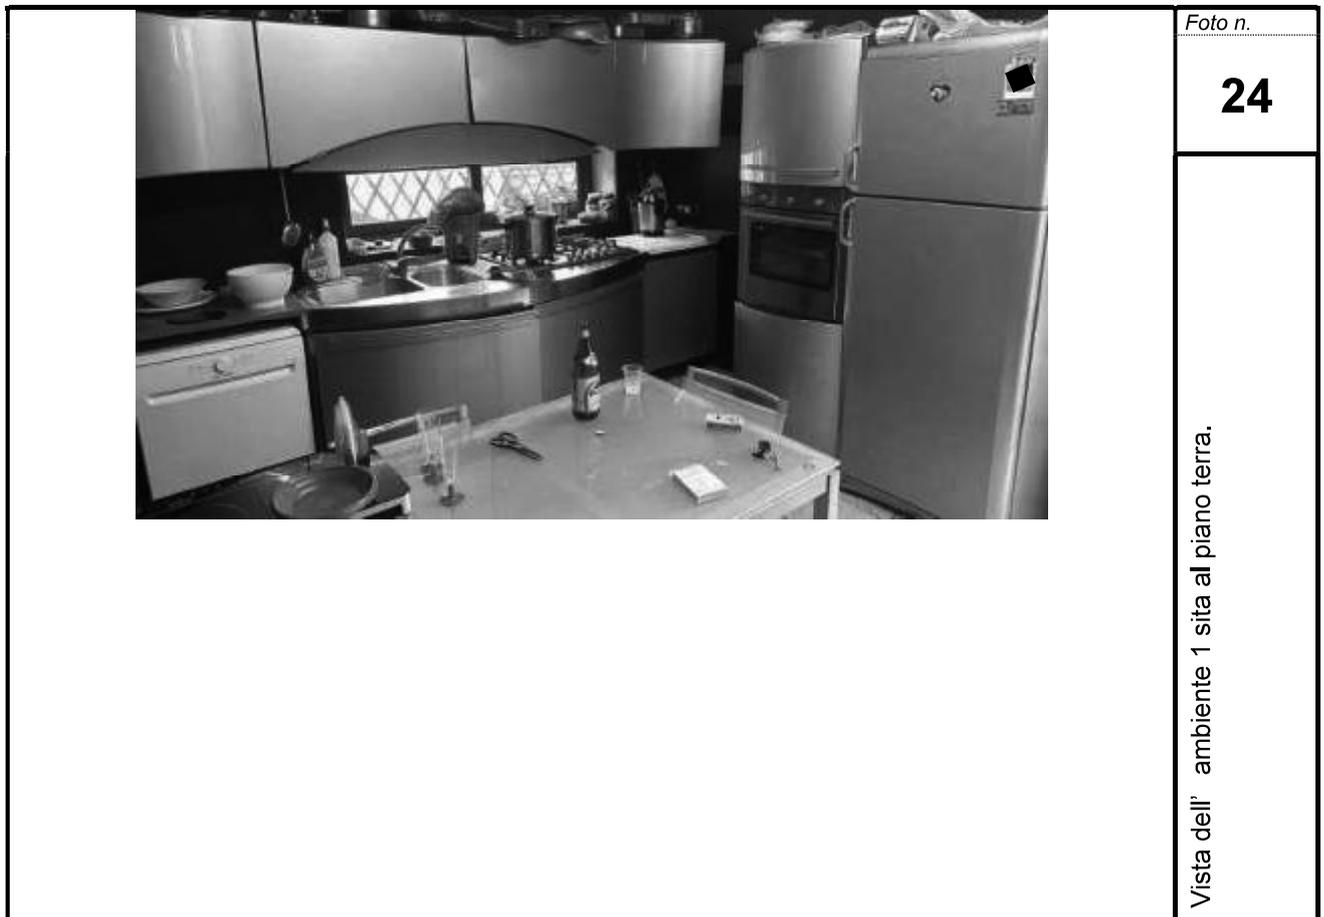
**24**

Vista dell' ambiente 1 sita al piano terra.

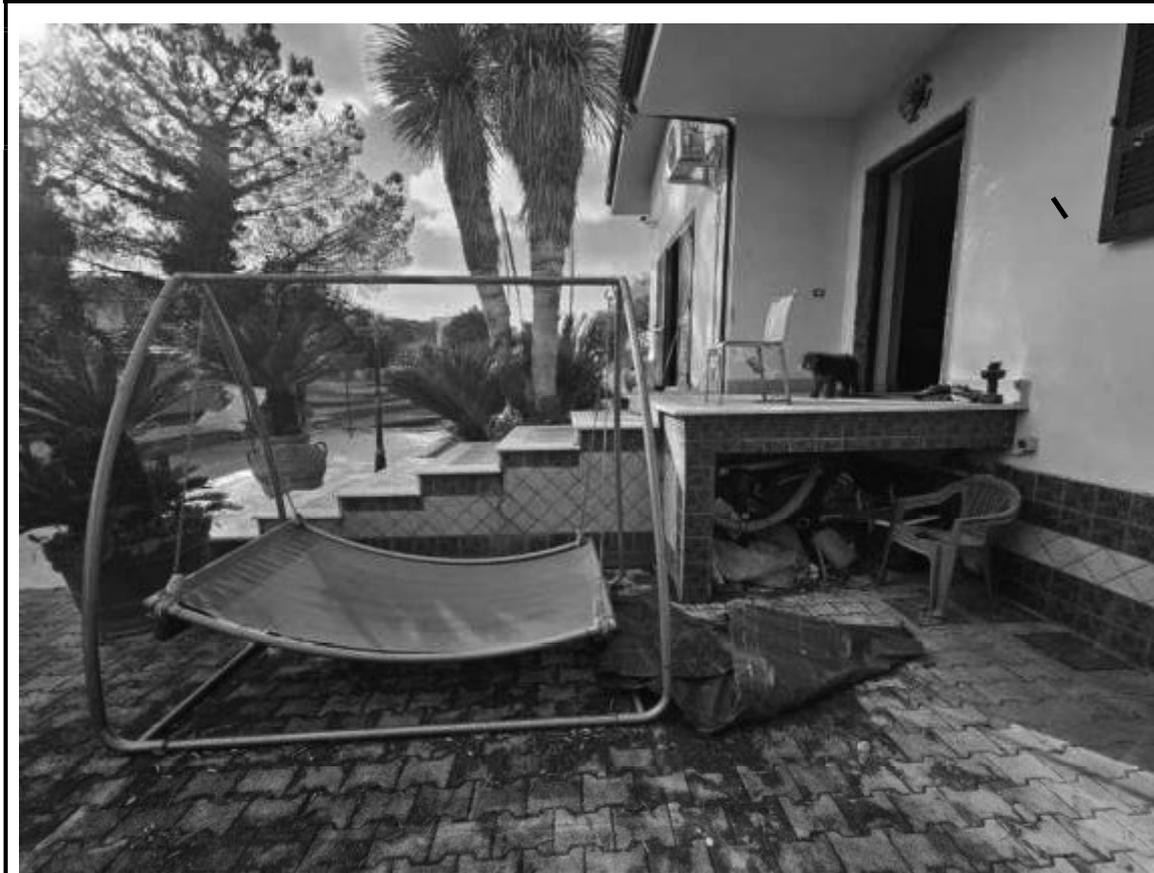
**25**

Vista della scala di accesso lato SUD-EST del villino.

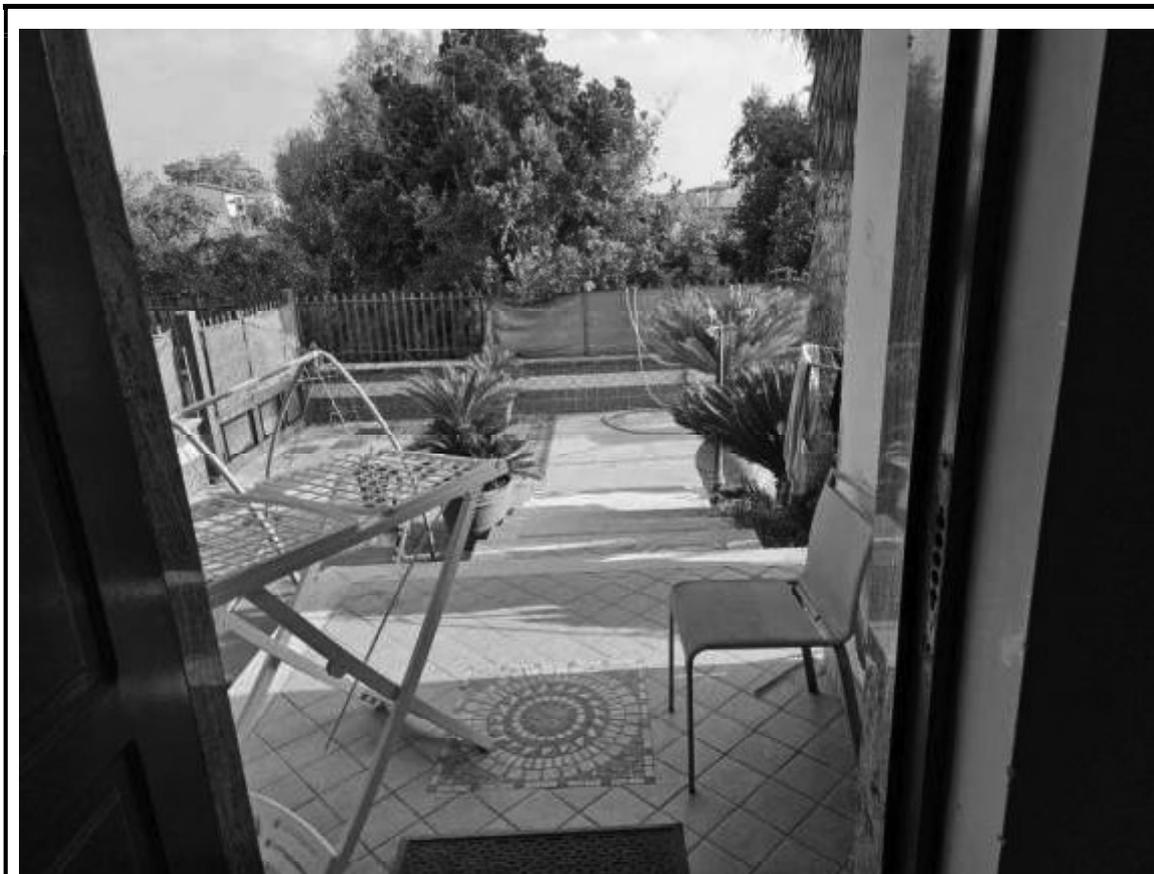
**26**

Vista ingresso al villino dalla scala posta sul prospetto lato SUD-EST del villino.

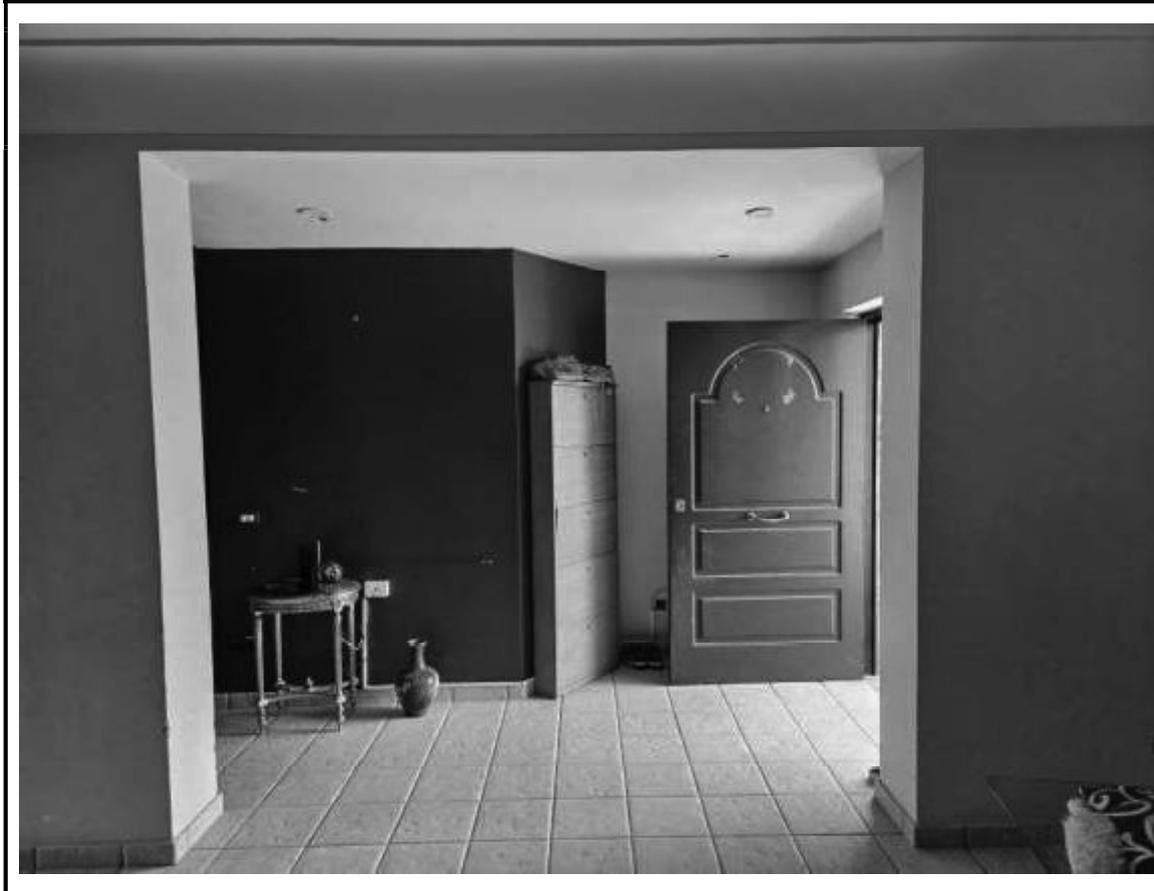
**27**

Vista ingresso principale al villino posto sul prospetto SUD-  
Est.
