COMUNE DI SCISCIANO (NA)  
CORSO UMBERTO TRAVERSA I

DATI CATASTALI  
Foglio 1 - p.lla 2651 sub 10

ELABORATO:  
PLANIMETRIA GENERALE CON INDICAZIONI DELLE STRADE DI ACCESSO - CONI OTTICI

ELABORATO:  
PLANIMETRIA STATO DEI LUOGHI - CONI OTTICI

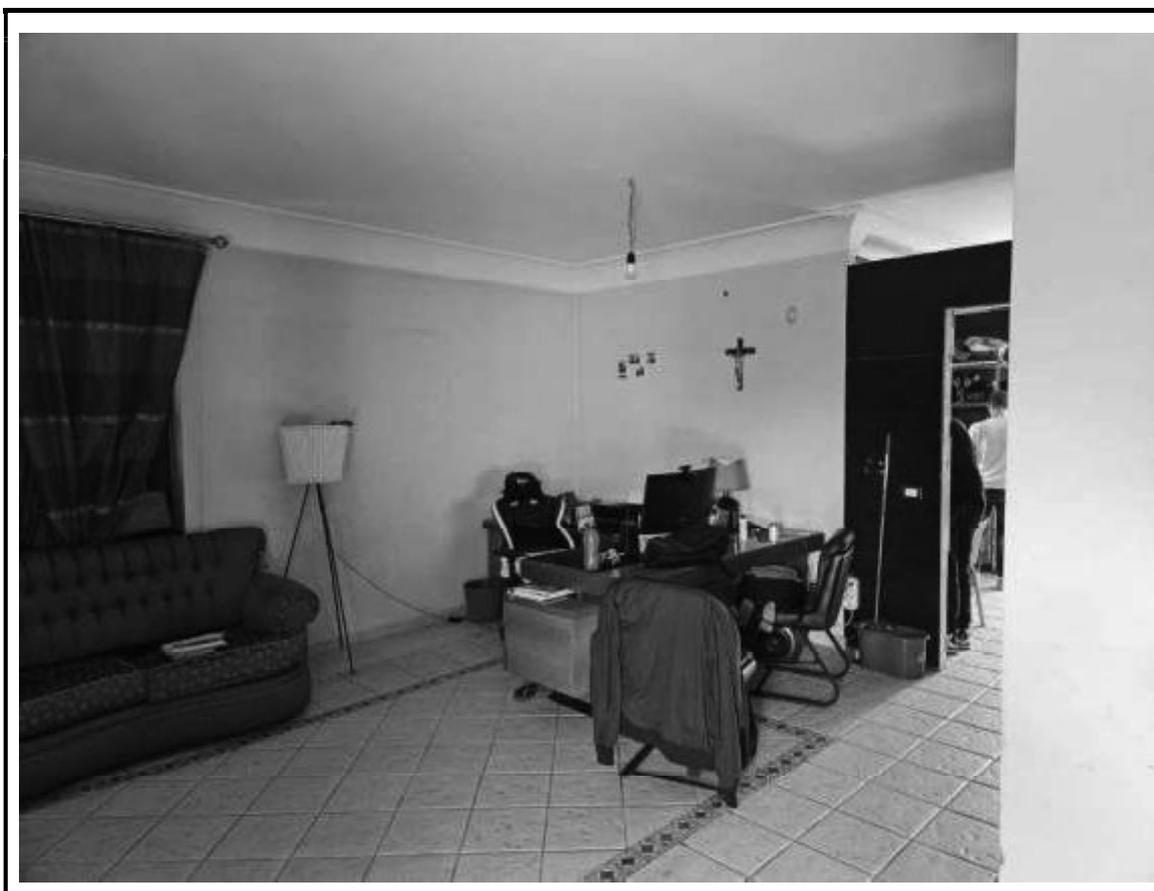
**28**

Vista dell' ambiente 2 – soggiorno sita al piano terra.

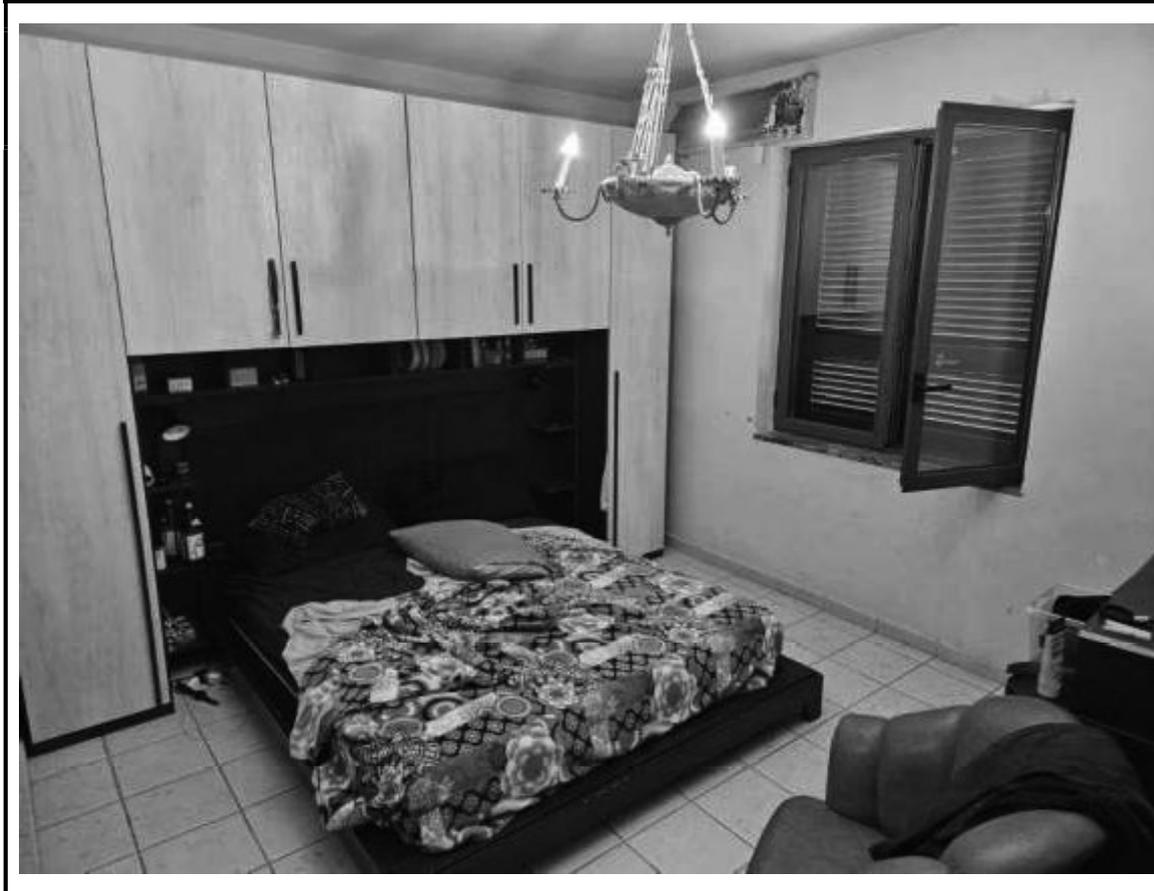
**29**

Vista dell' ambiente 3 – camera da letto sita al piano terra.

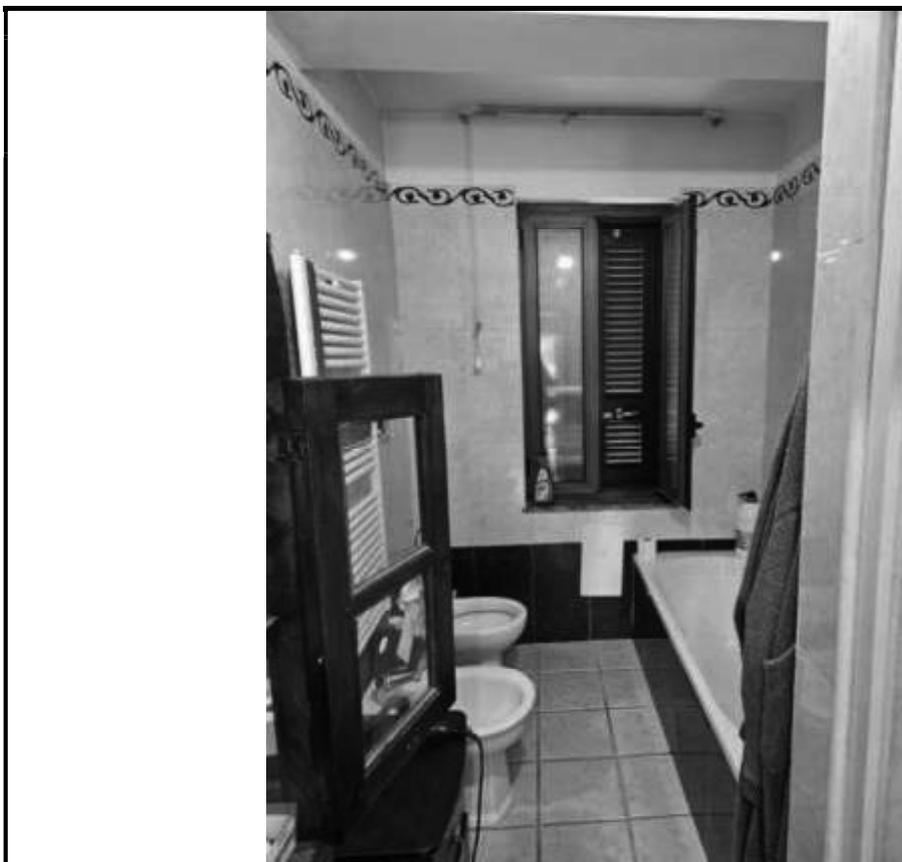
**30**

Vista dell' ambiente 4 – w.c. sita al piano terra.

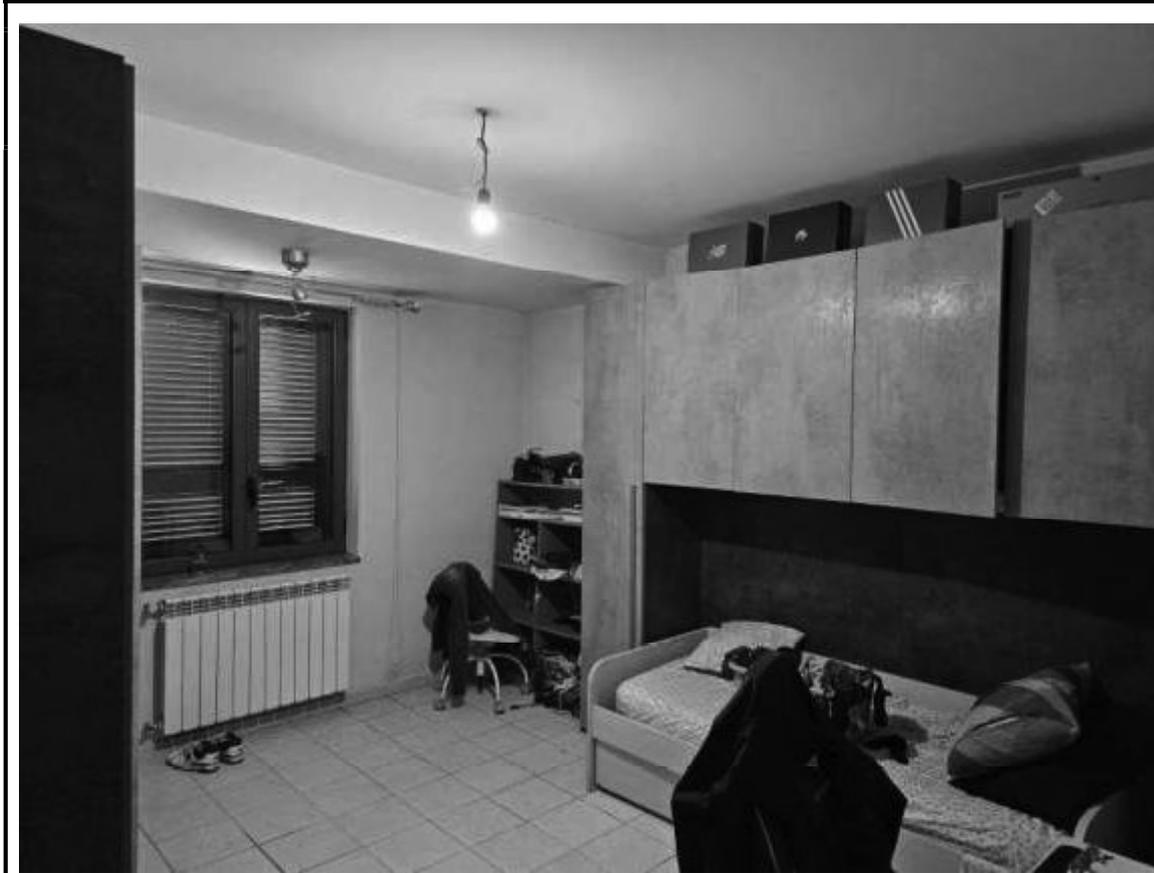
**31**

Vista dell' ambiente 5 – camera da letto sita al piano terra.

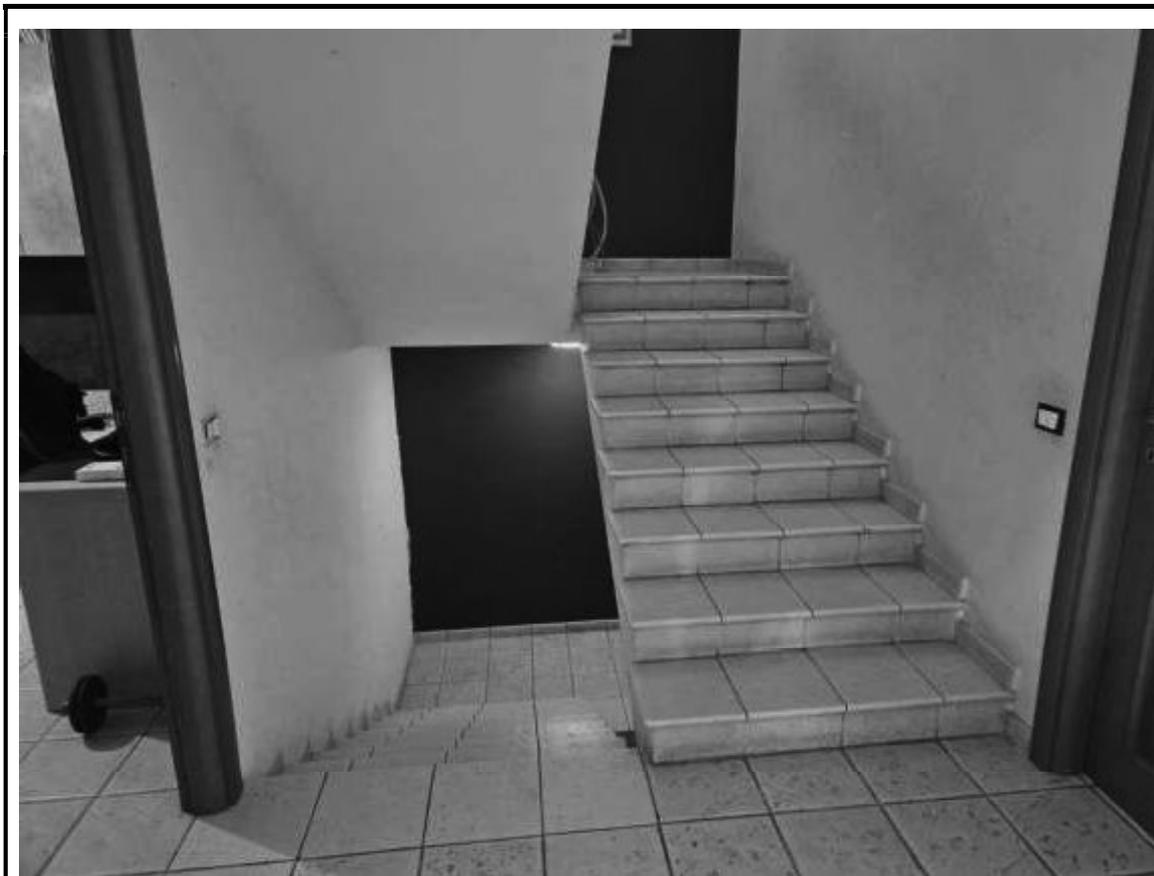
**32**

Vista della casa scala al piano terra .

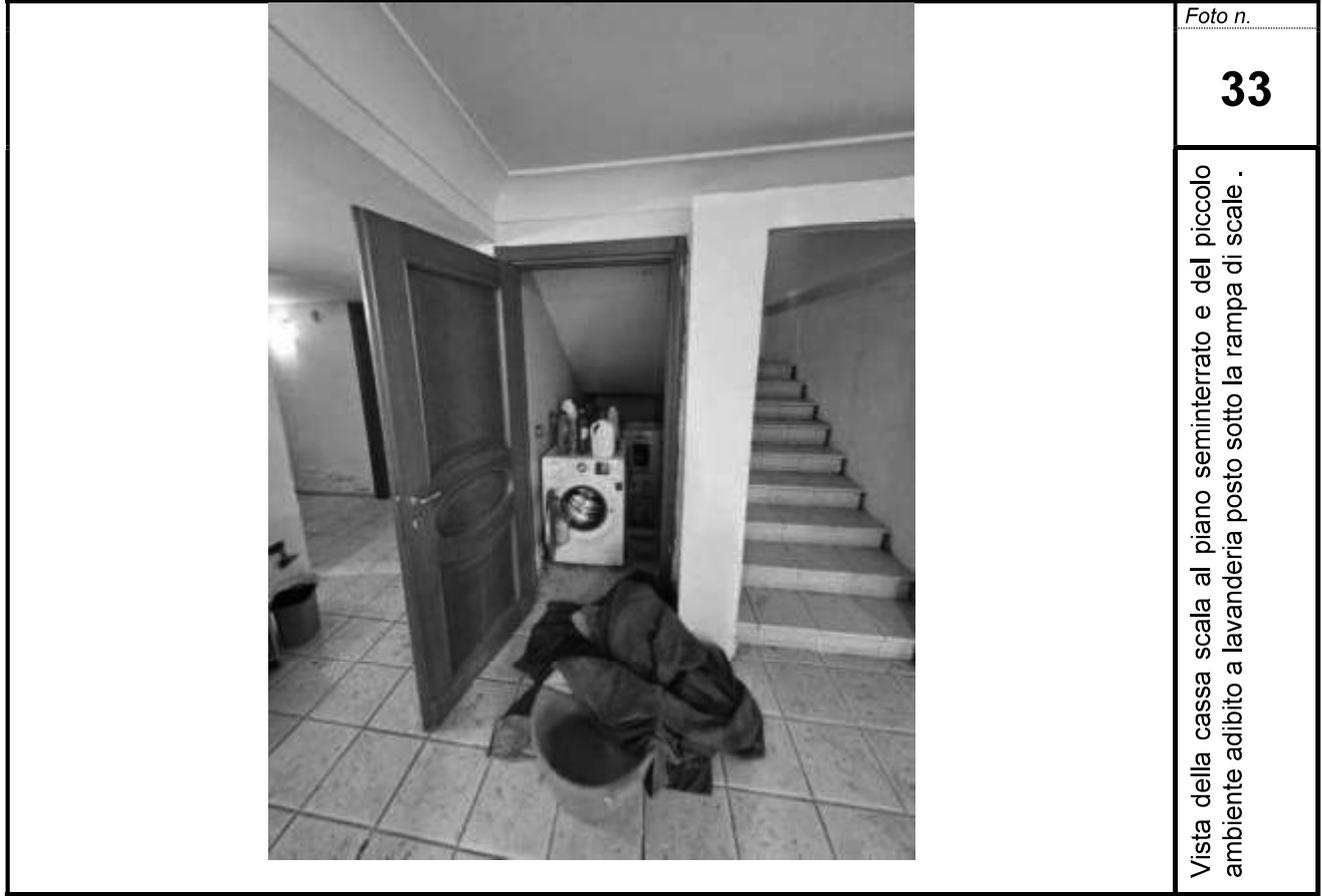
**33**

Vista della cassa scala al piano seminterrato e del piccolo ambiente adibito a lavanderia posto sotto la rampa di scale .

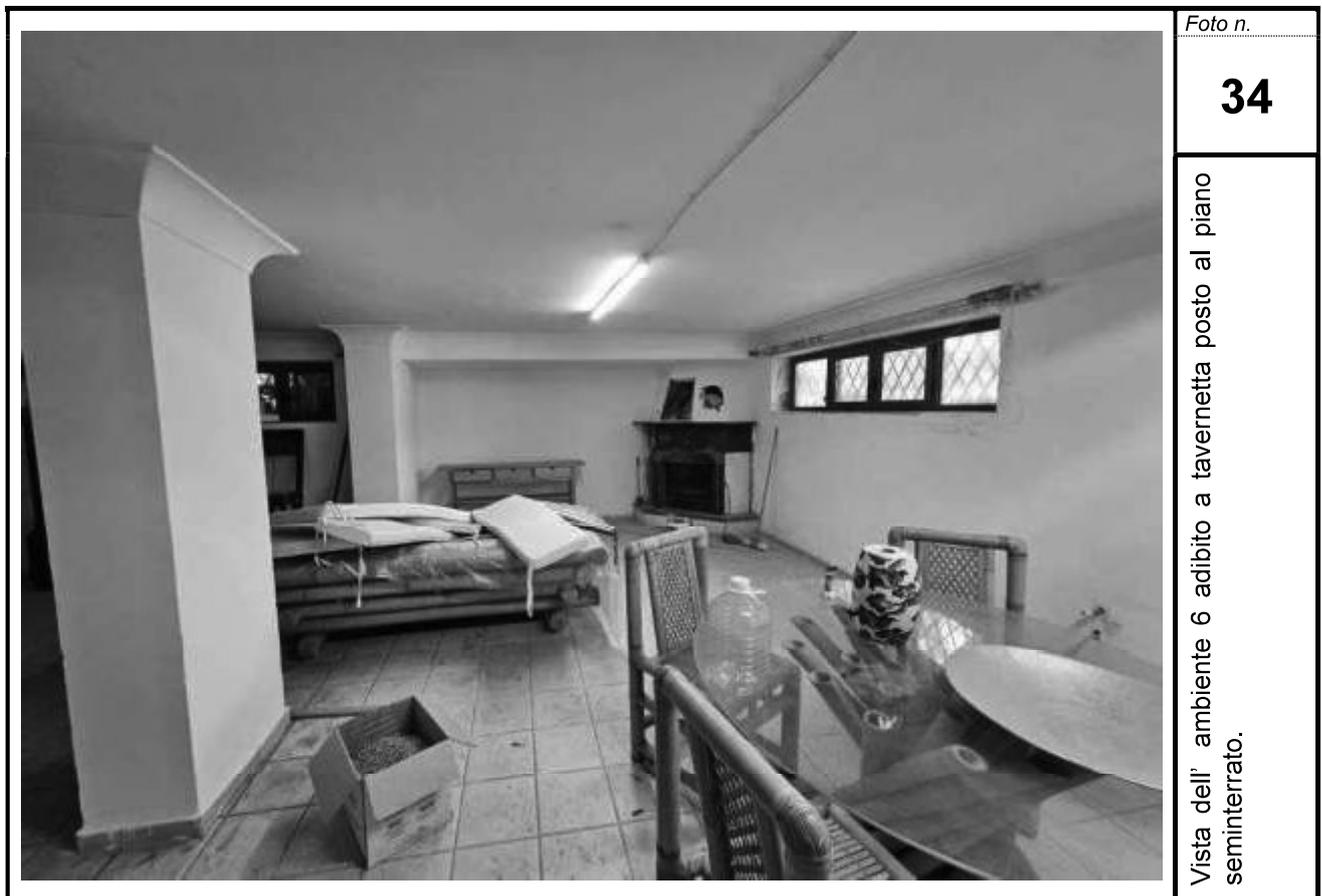
**34**

Vista dell' ambiente 6 adibito a tavernetta posto al piano seminterrato.

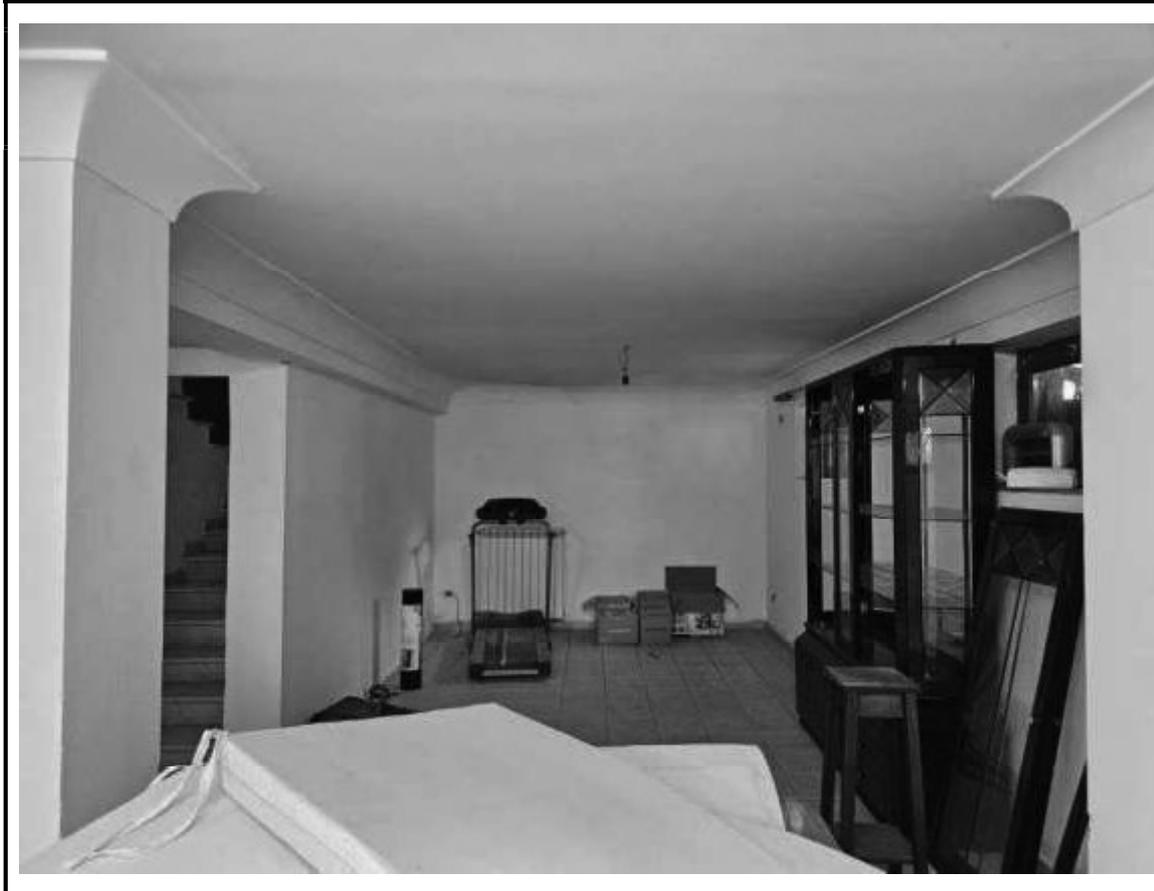
**35**

Vista dell' ambiente 6 adibito a tavernetta posto al piano seminterrato.

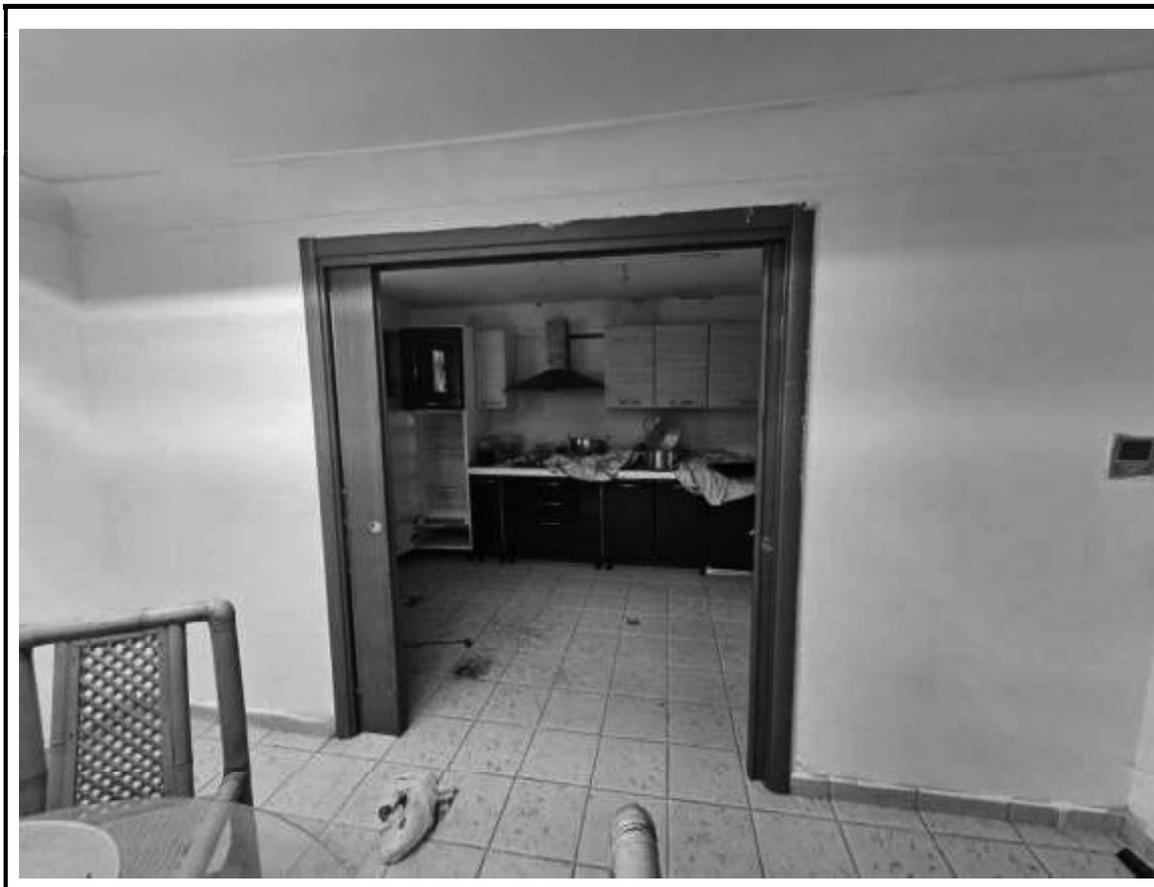
**36**

Vista dell' ambiente 6 adibito a tavernetta posto al piano seminterrato.

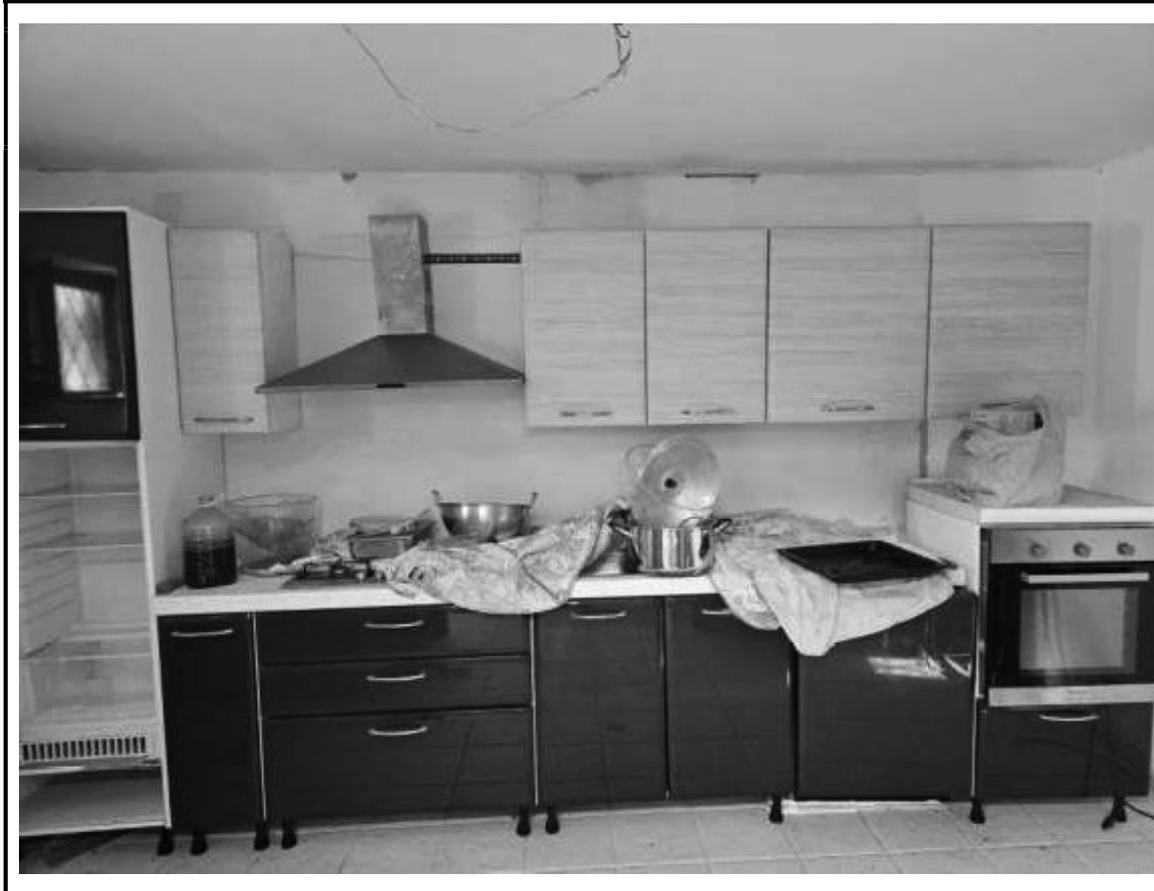
**37**

Vista dell' ambiente 6 adibito a tavernetta posto al piano seminterrato.

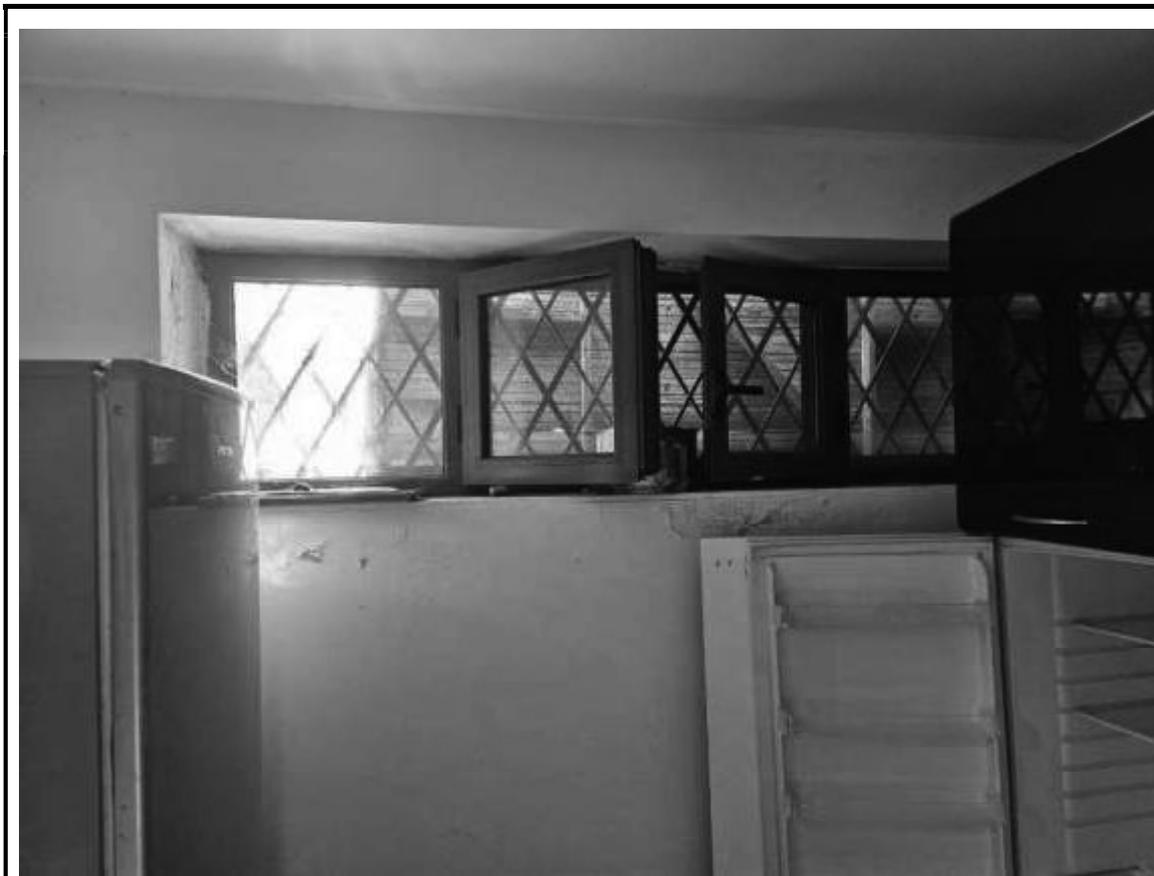
**38**

Vista dell' ambiente 6 – particolare finestre posto al piano seminterrato.

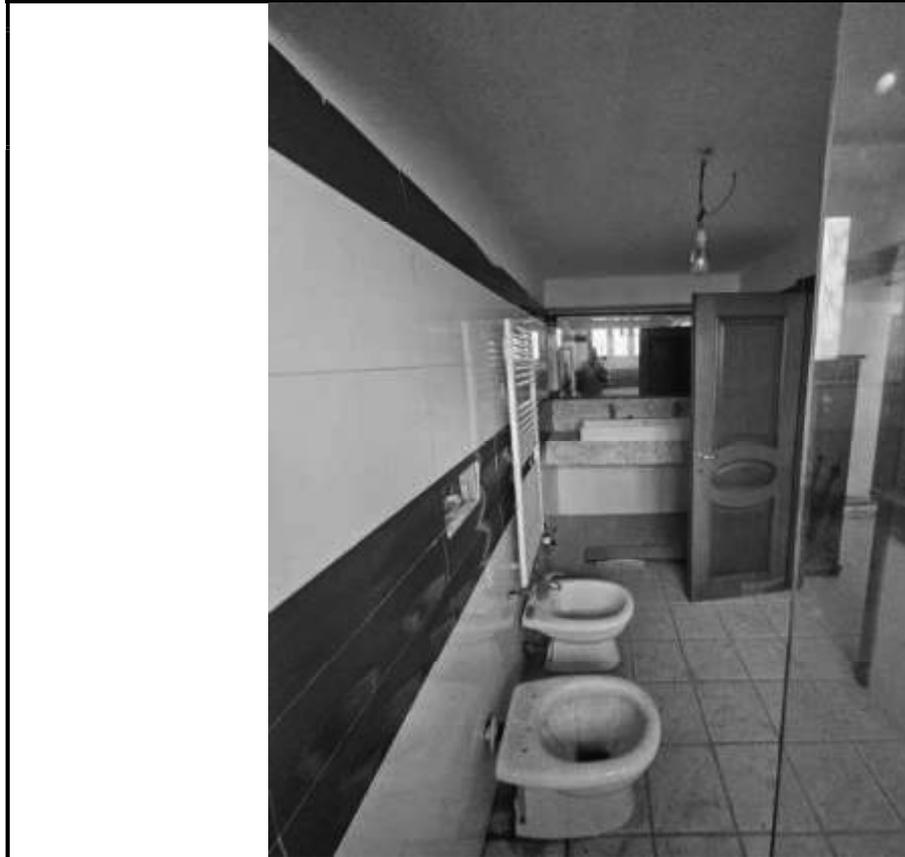
**41**

Vista dell' ambiente 8 – w.c. posto al piano seminterrato.

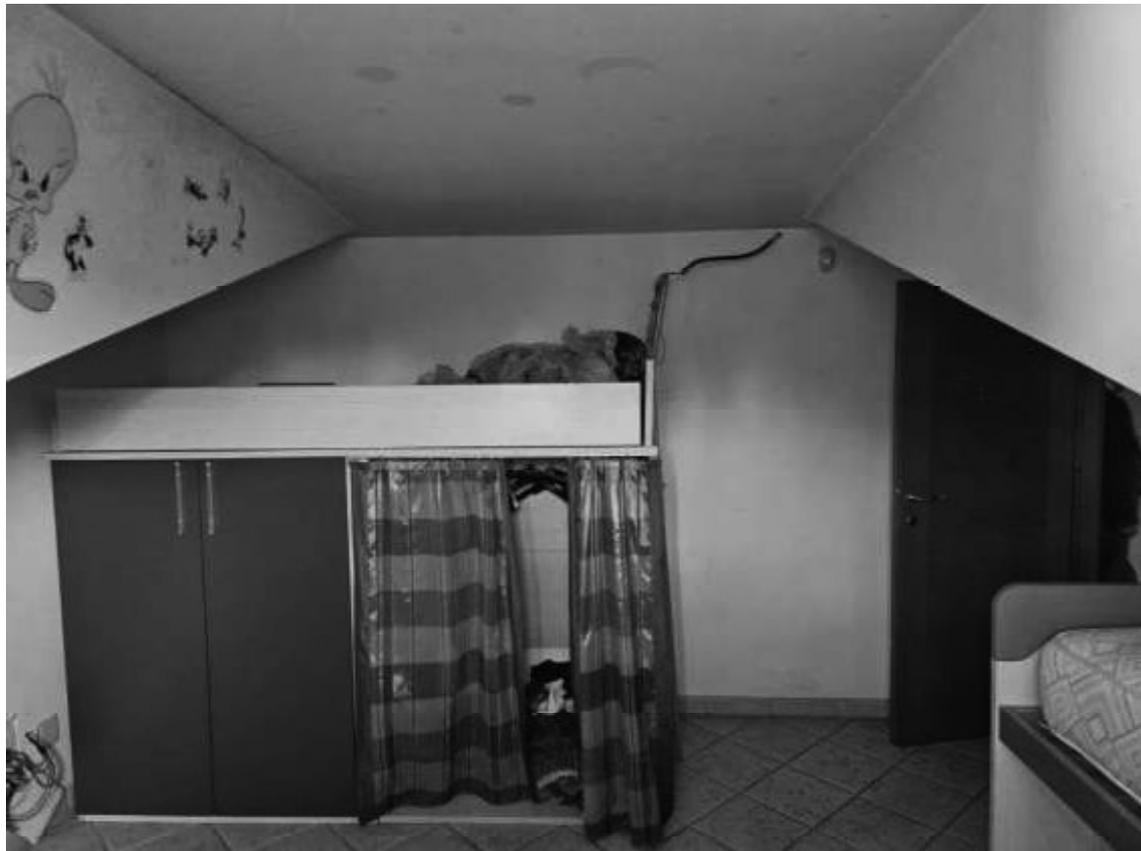
**42**

Vista dell' ambiente 10 – camera da letto posto al piano primo-sottotetto

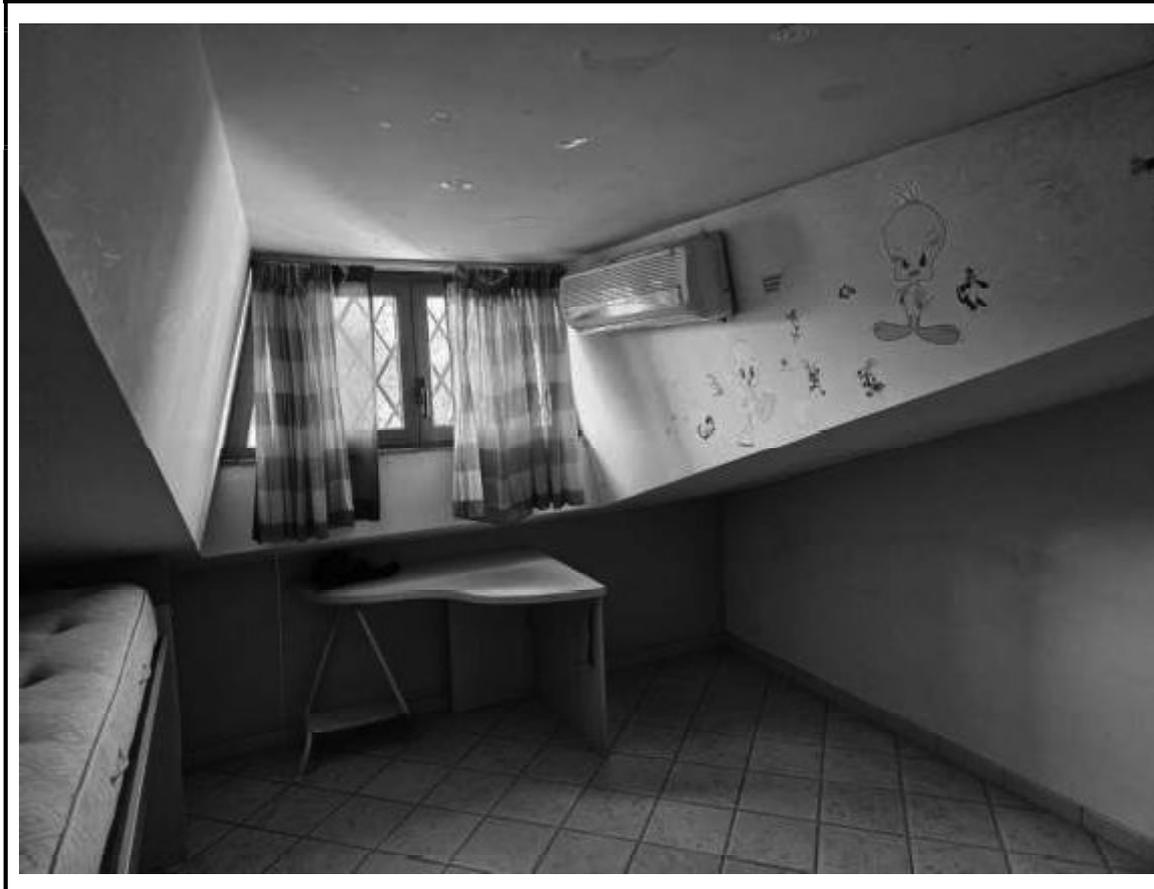
**43**

Vista dell' ambiente 10 – camera da letto posto al piano primo-sottotetto

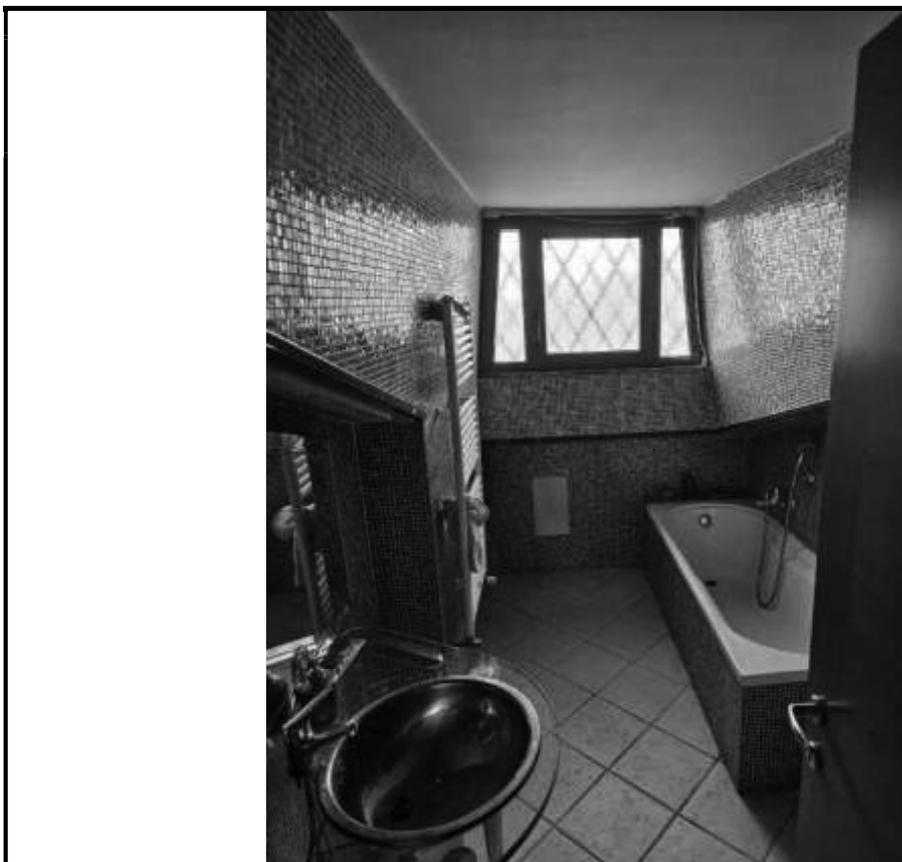
**44**

Vista dell' ambiente 11 – w.c posto al piano primo - sottotetto.

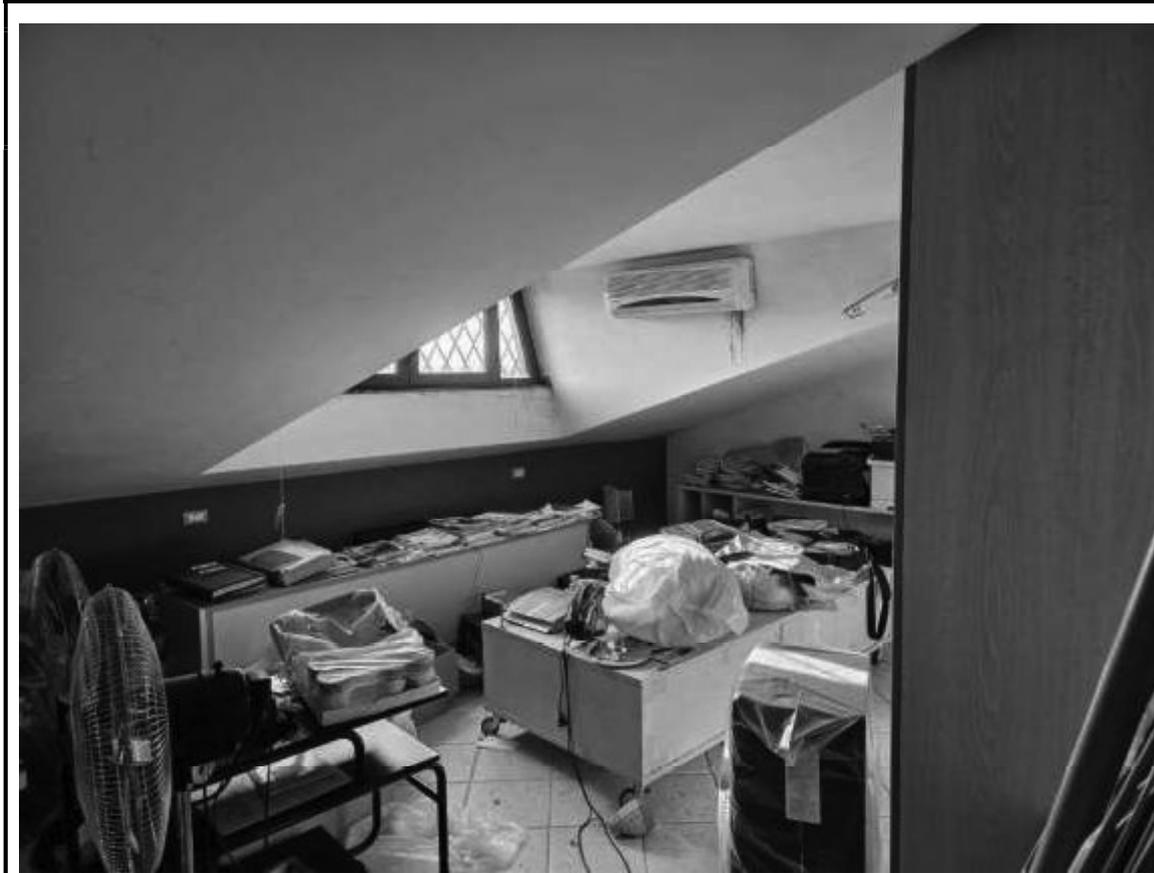
**45**

Vista dell' ambiente 12 – camera posto al piano primo-sottotetto

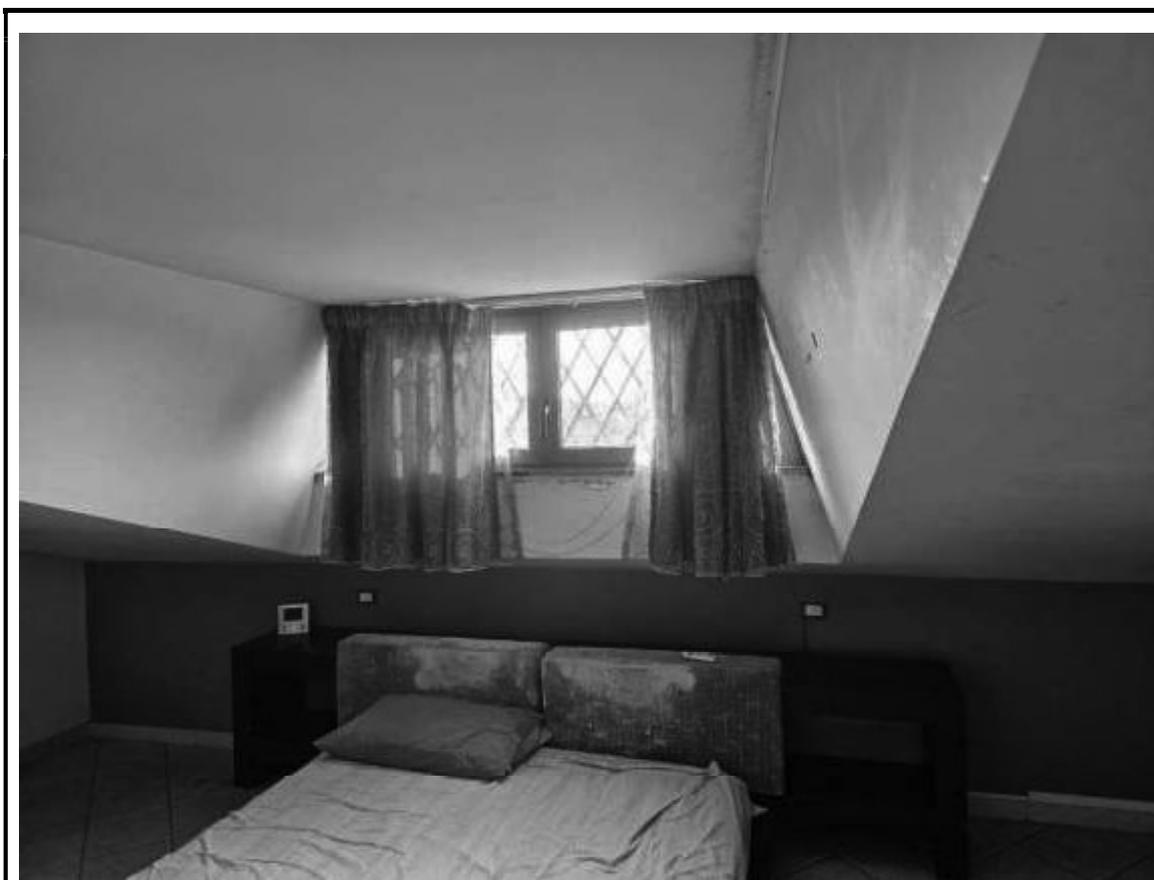
**46**

Vista dell' ambiente 13 – camera da letto posto al piano primo-sottotetto.
