TRIBUNALE DI CATANIA  
SEZIONE ESECUZIONI IMMOBILIARI

==== Esecuzione Immobiliare n°737/2021 ====

PROMOSSA DA: BANCA AGRICOLA POPOLARE DI RAGUSA (LUZZATTI POP NPLS 2021 S.R.L.)

CONTRO: DIGITAL SERVICE S.R.L.

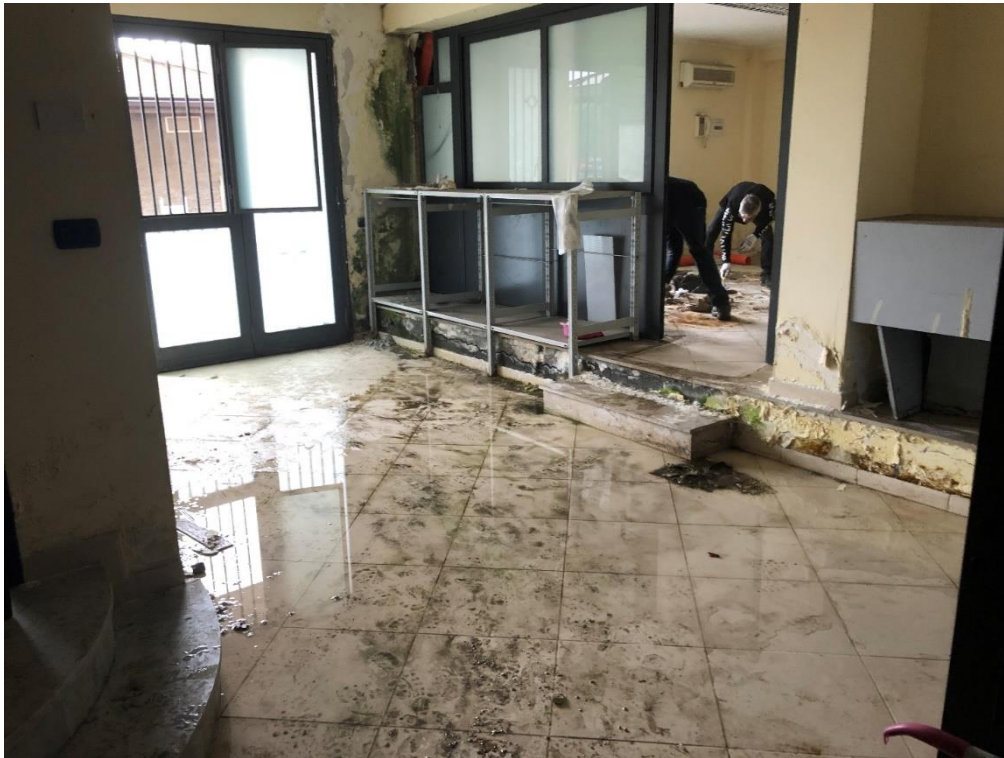
Degrado degli intonaci dovuto al dilavamento della superficie a contatto con la colonna di scarico rotta e all'umidità di risalita per la presenza di acqua stagnante sul pavimento.

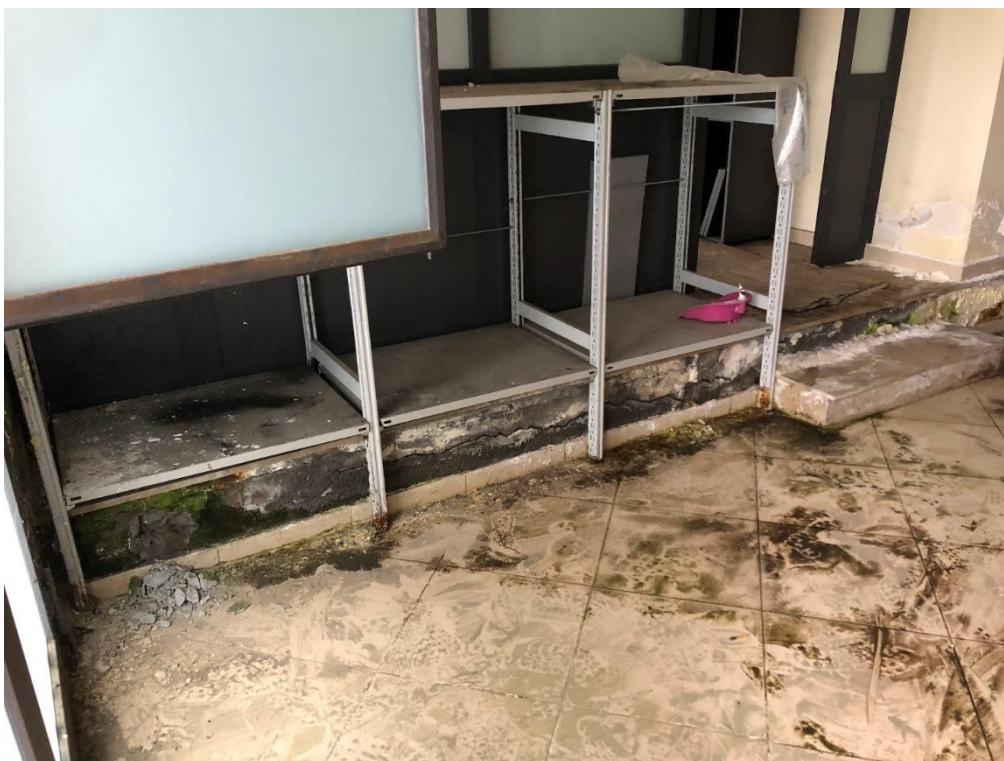
Degrado degli intonaci per la presenza di umidità di risalita dovuta all'acqua stagnante

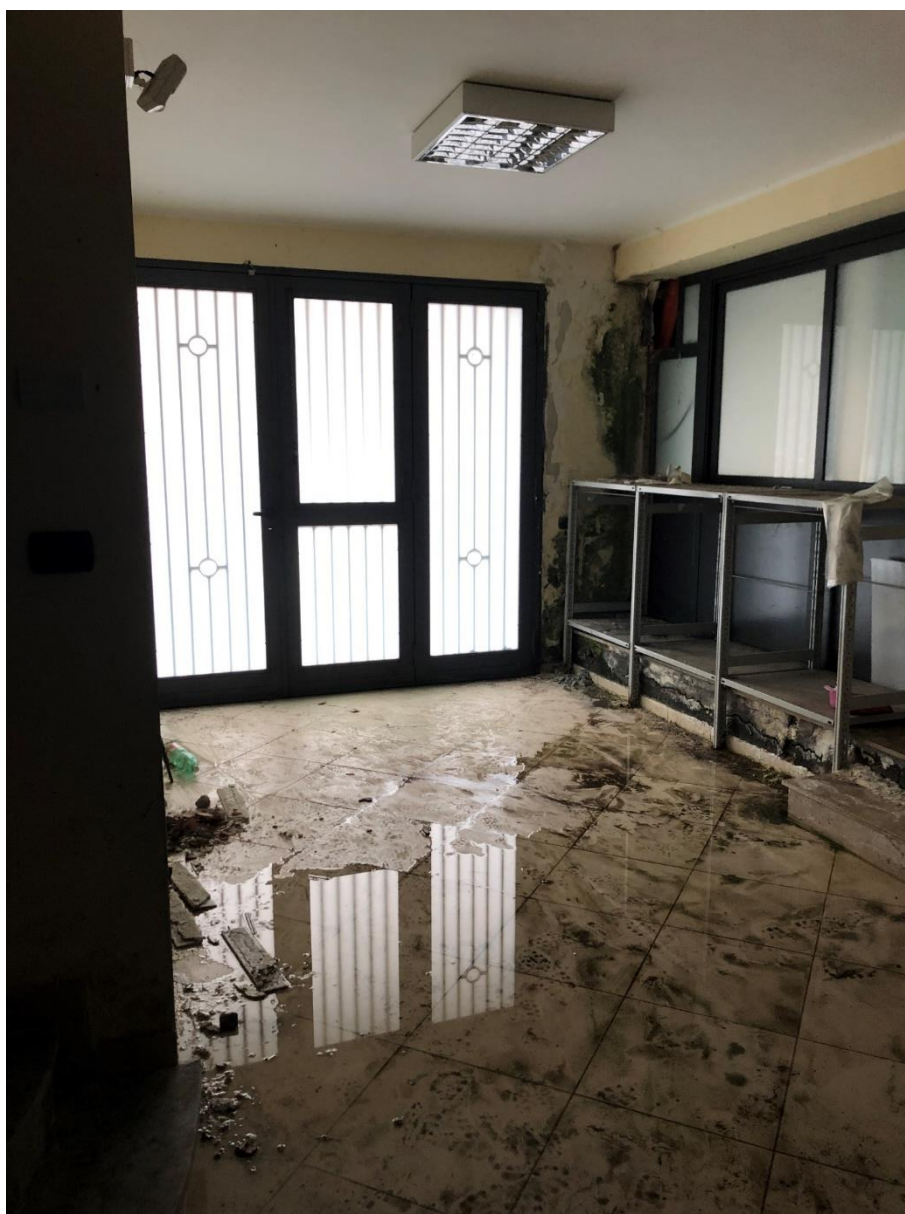
Presenza di acqua stagnante sul pavimento

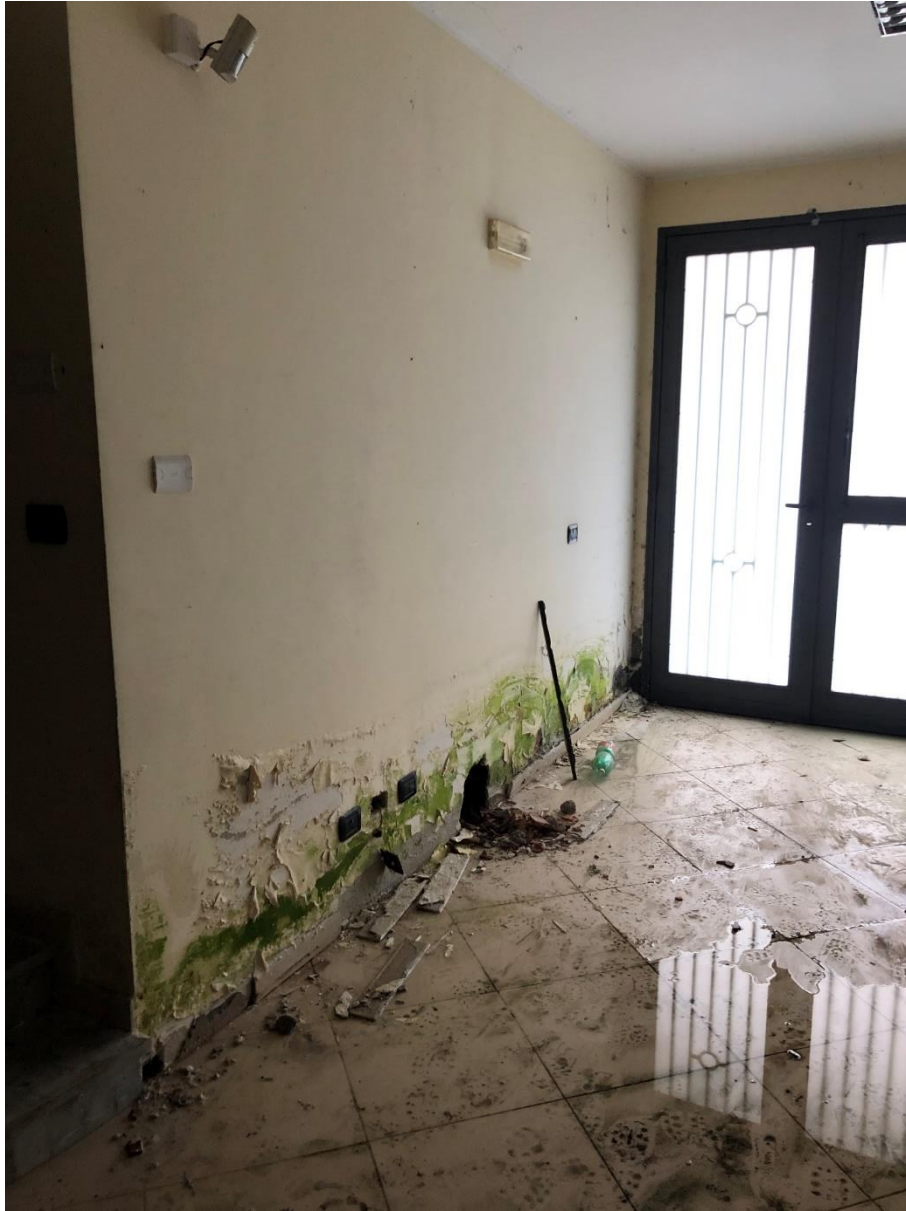
Degrado dell'intonaco (muffa e compromissione dello strato di finitura) e distacco del battiscopa

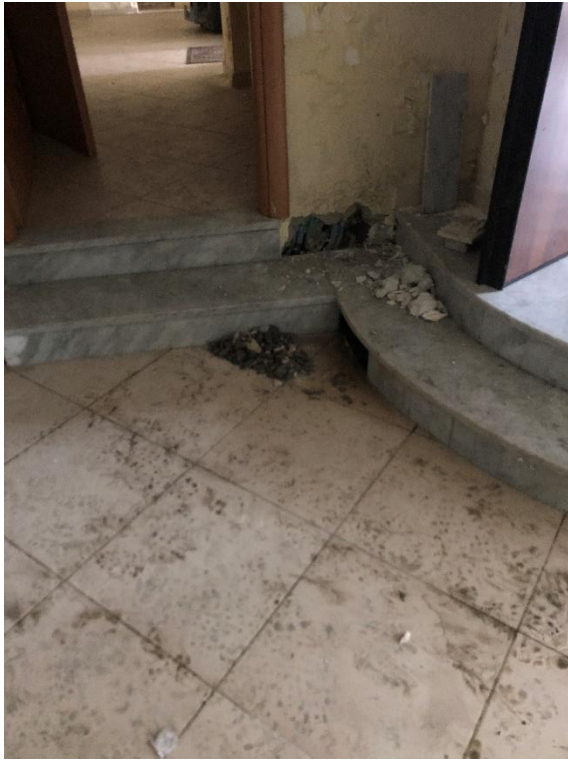
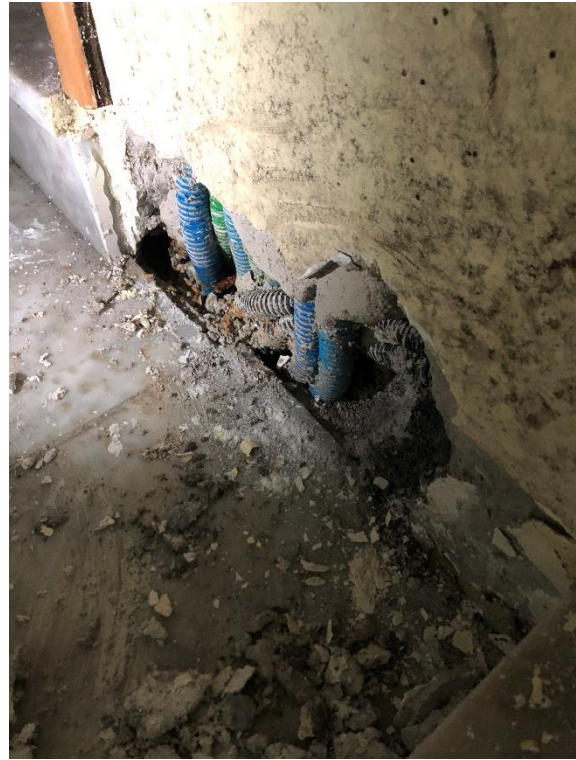
Saggi effettuati sulla muratura per l'individuazione del punto di rottura della tubazione e fuoriuscita di acqua che affiora in corrispondenza dello scalino di collegamento con il lotto adiacente

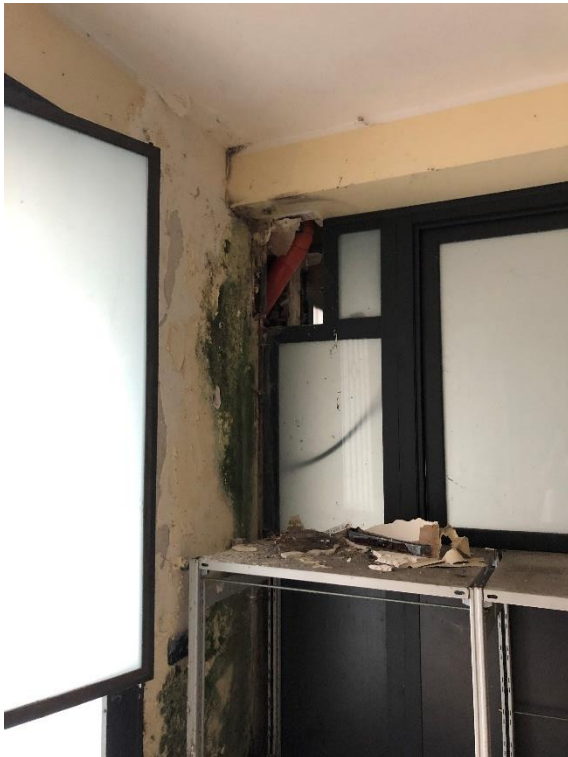
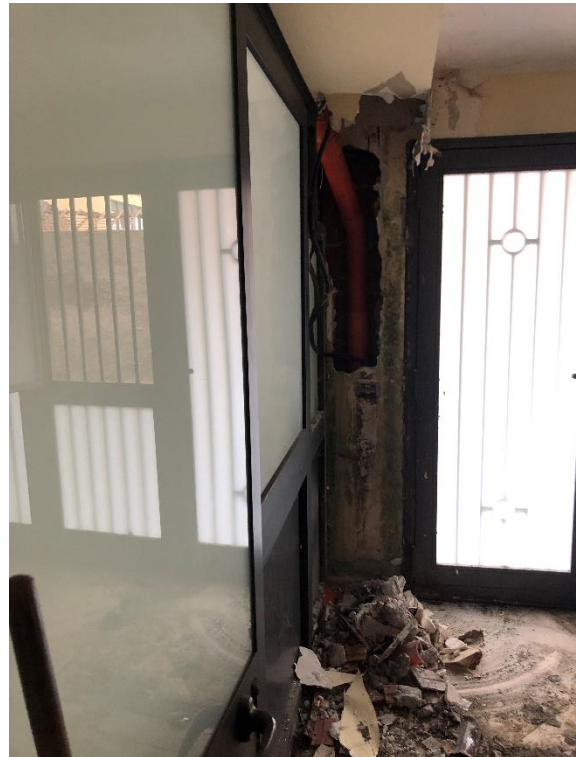
Degrado della parete in corrispondenza della colonna condominiale di scarico interessata dalla rottura

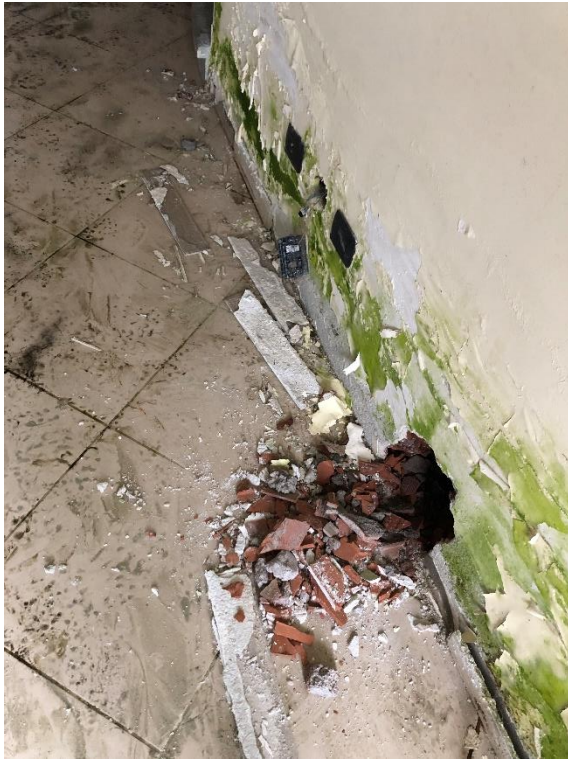
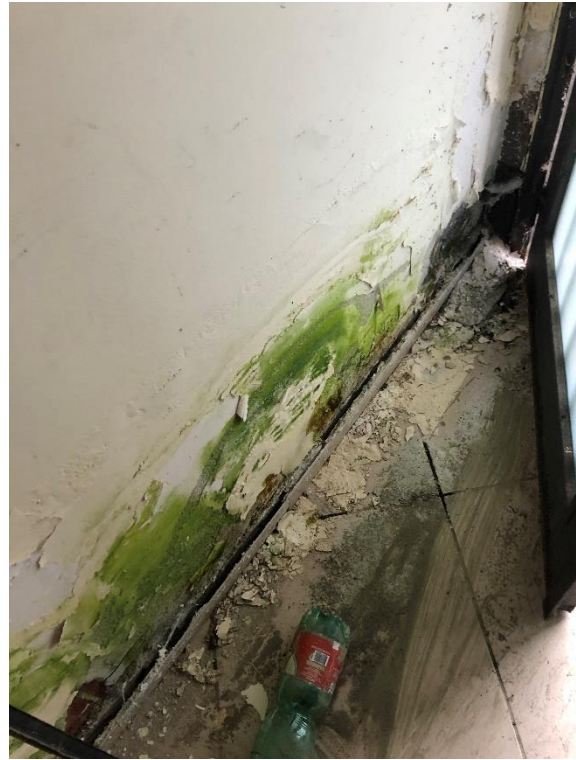
Parete interessata da degrado della finitura dell'intonaco e perdita di materiale (a seguito di saggi effettuati per la ricerca del punto di rottura della tubazione privata)

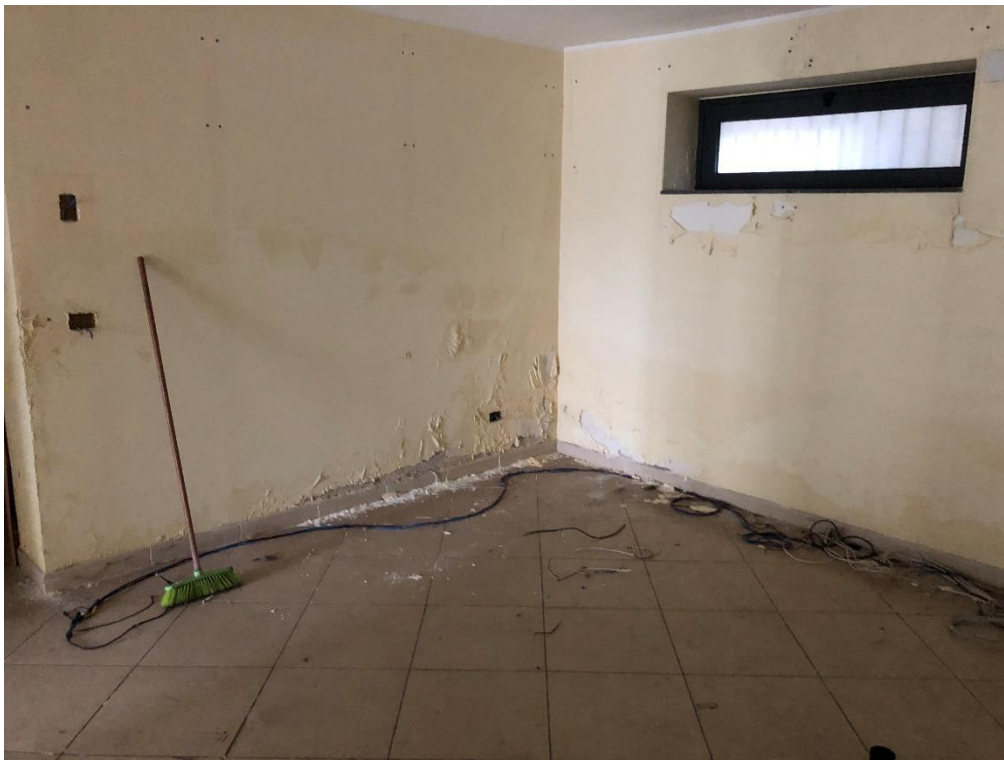
Efflorescenze negli ambienti del lotto n°2 adiacente a causa della stagnazione dell'acqua presente sul pavimento

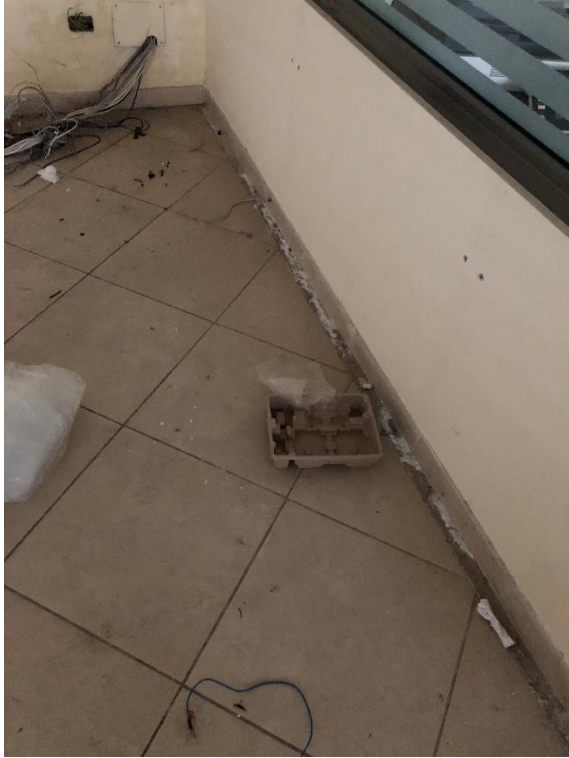
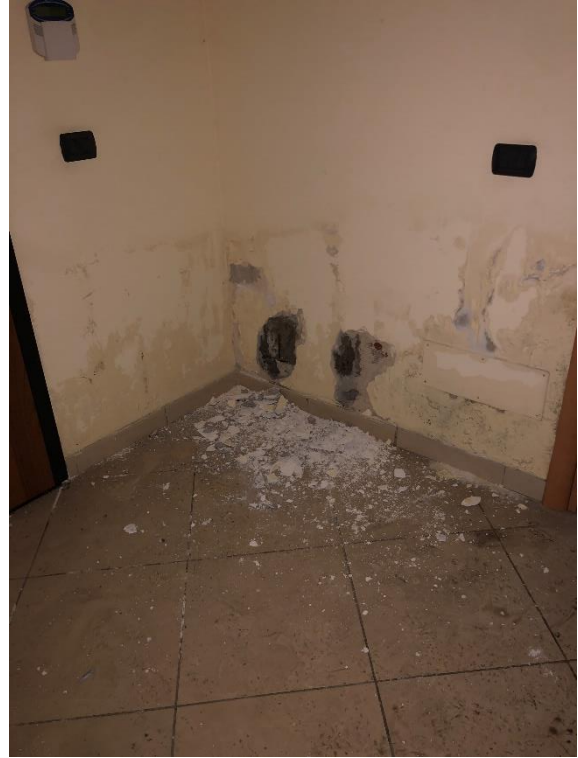
Efflorescenze negli ambienti del lotto n°2 adiacente a causa della stagnazione dell'acqua presente sul pavimento e saggi effettuati per la ricerca del punto di rottura della tubazione privata

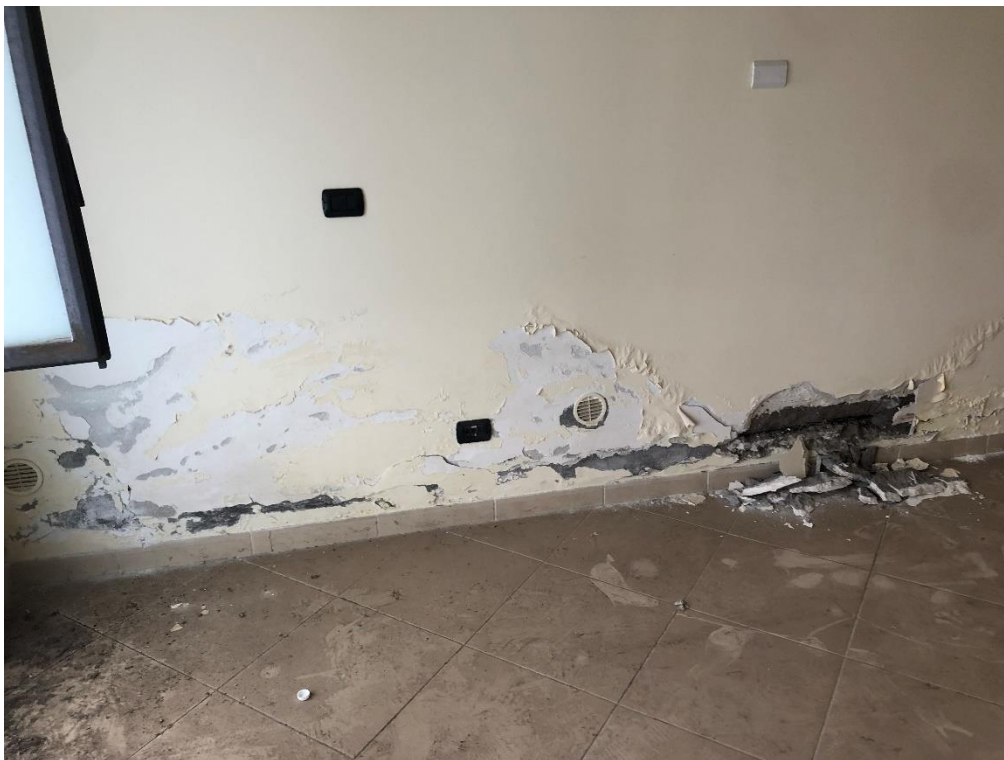
Saggi effettuati per la ricerca del punto di rottura della tubazione privata

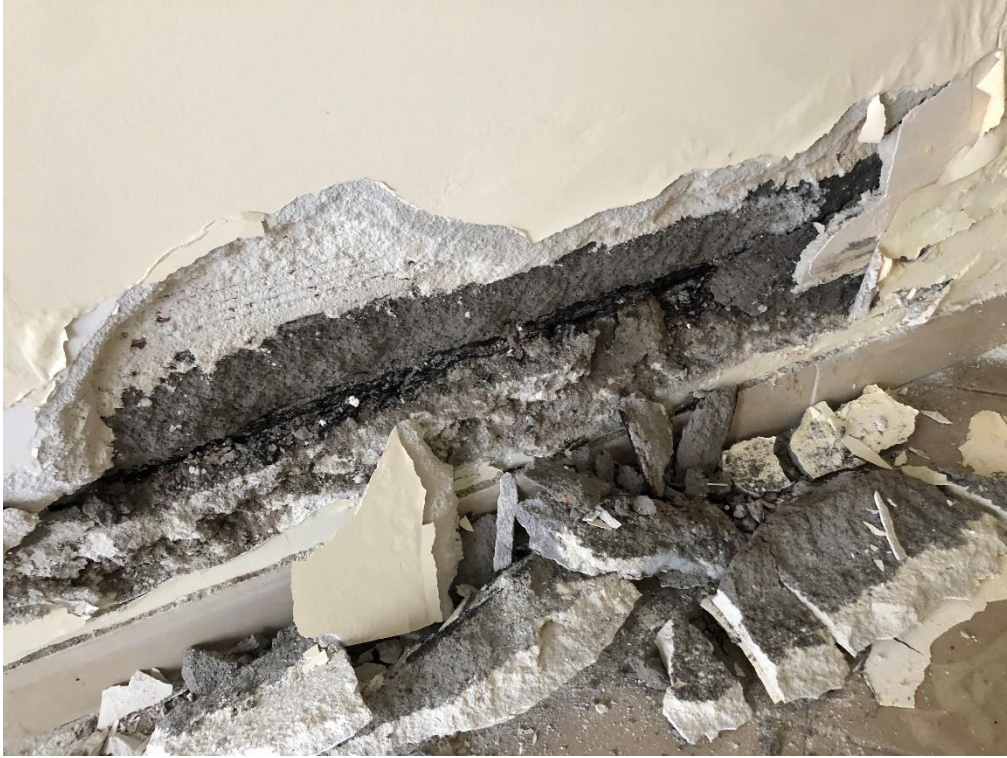
Saggi effettuati per la ricerca del punto di rottura della tubazione privata

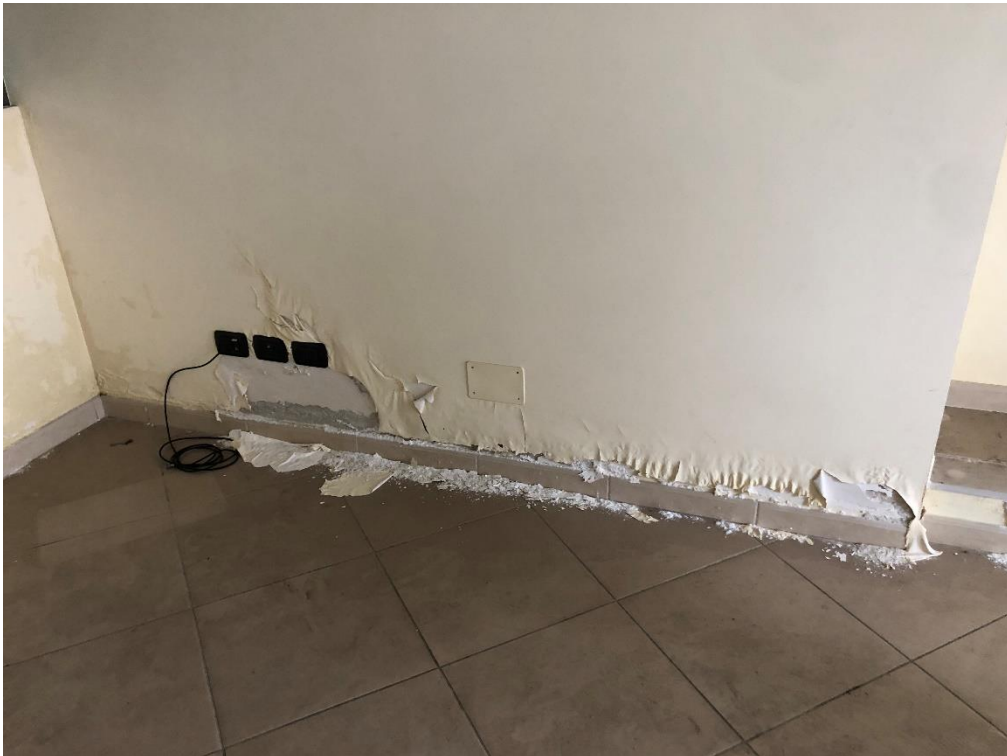
Efflorescenze negli ambienti del lotto n°2 adiacente a causa della stagnazione dell'acqua presente sul pavimento
