## **ESECUZIONE IMMOBILIARE**

Procedura n. 43/2021 R.G.E.  
presso il Tribunale di Tempio Pausania

Compendio immobiliare  
sito in via Strasburgo nn. 10 e 12 - Olbia

## **DOCUMENTAZIONE FOTOGRAFICA**

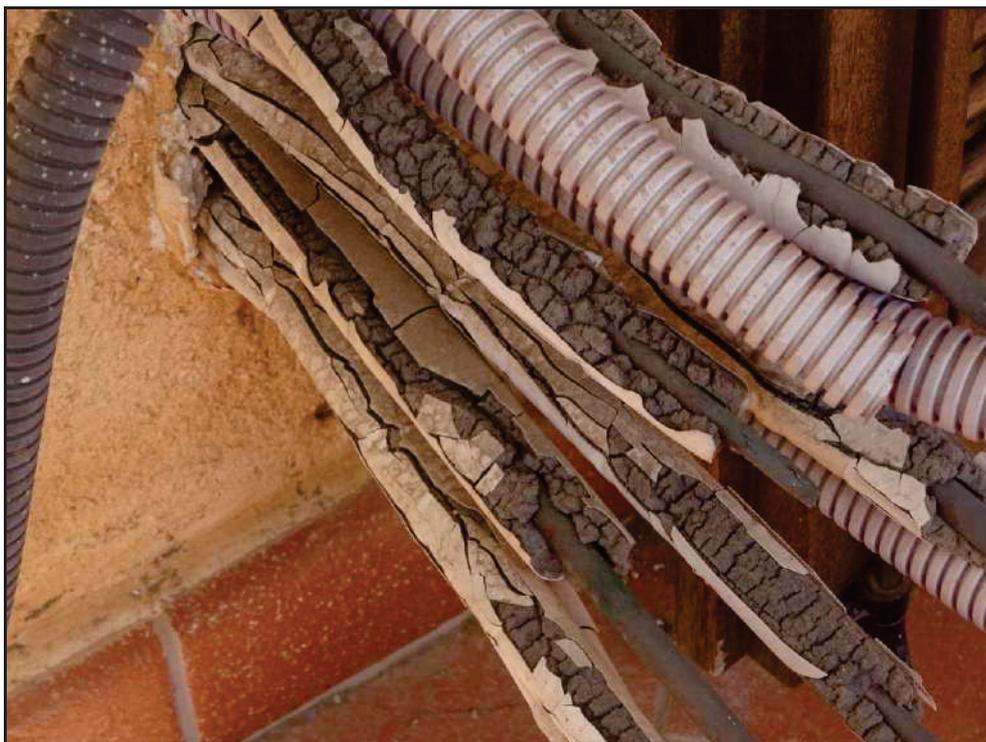
Particolare deterioramento di tubazioni impianto di condizionamento.

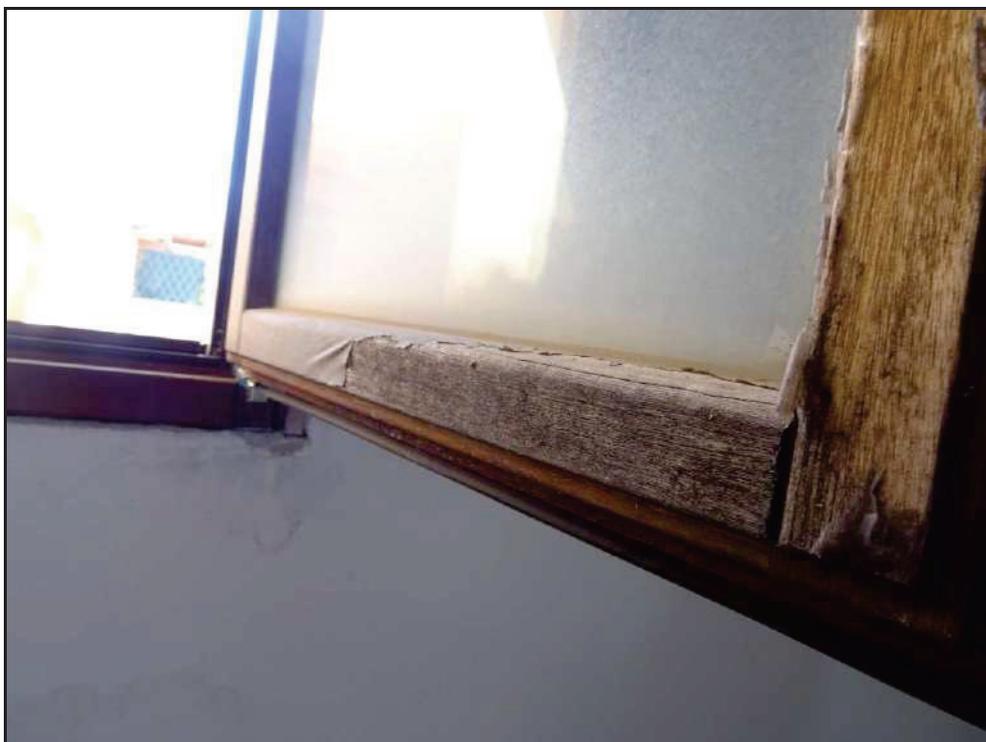
Particolare deterioramento infissi esterni più esposti.

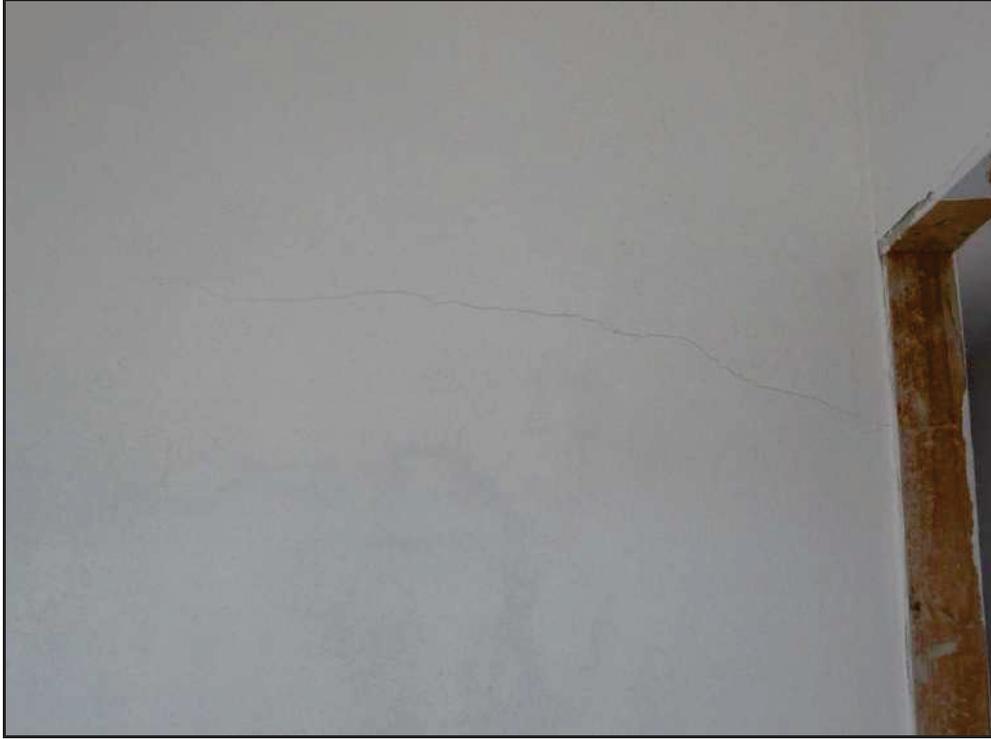
Particolare crepa di assentamento in una camera da letto.

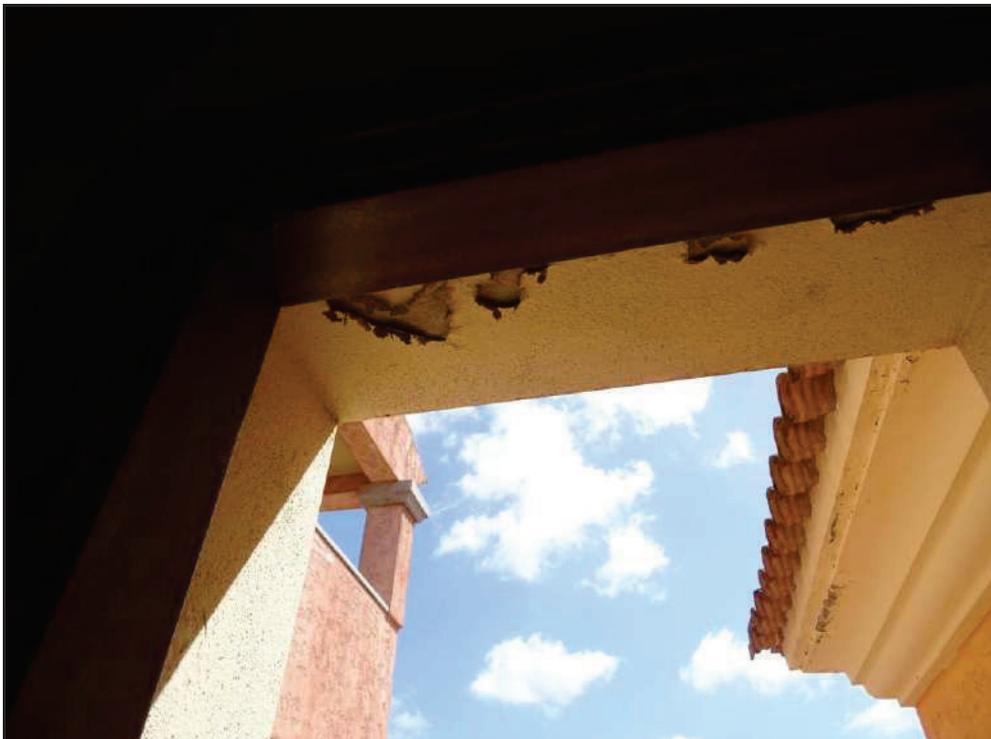
Particolare esfoliazione architrave finestra nel disimpegno al piano primo.

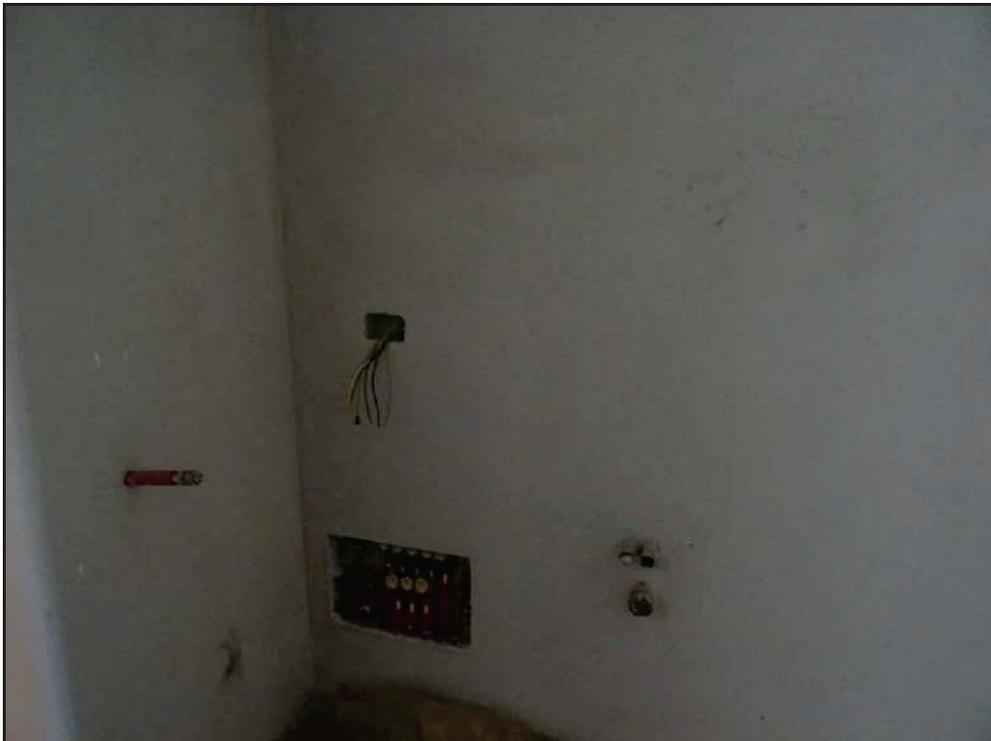
Particolare stato realizzazione impianti.

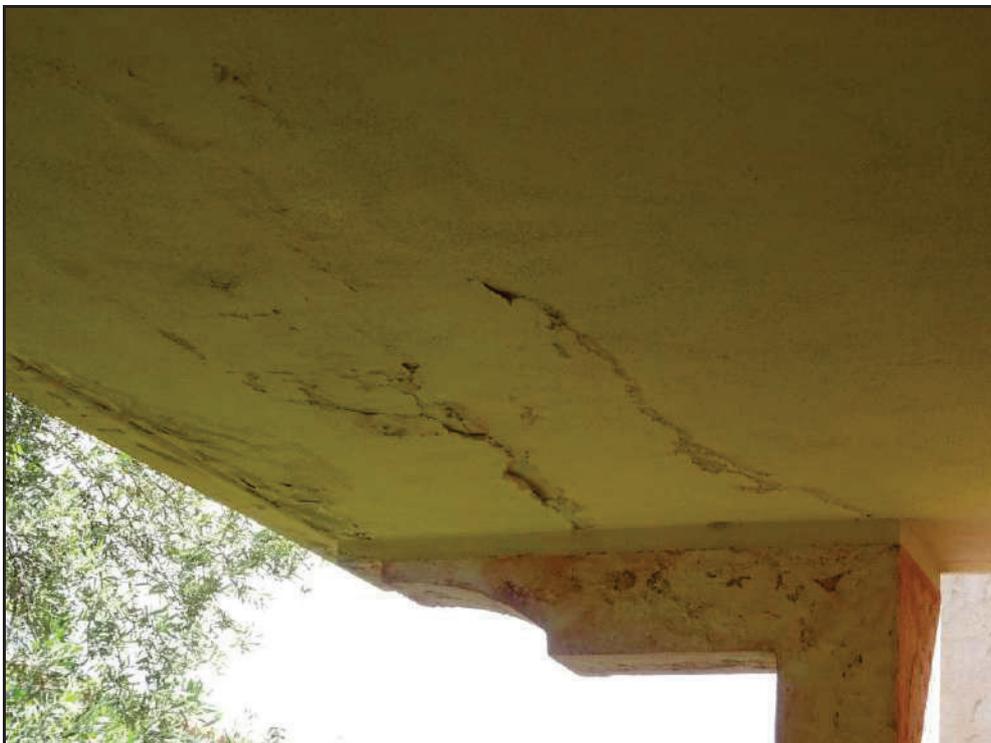
Particolare esfoliazioni tinteggiatura sul soffitto della veranda coperta lato nord.

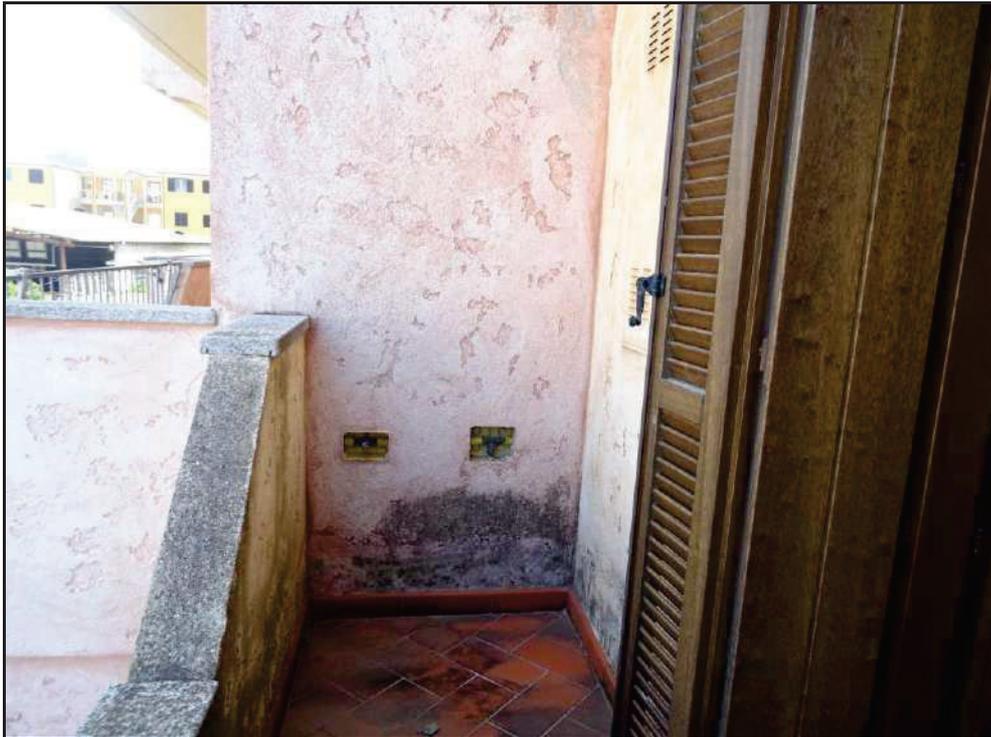
Stato di degrado nel balcone annesso alla camera padronale.

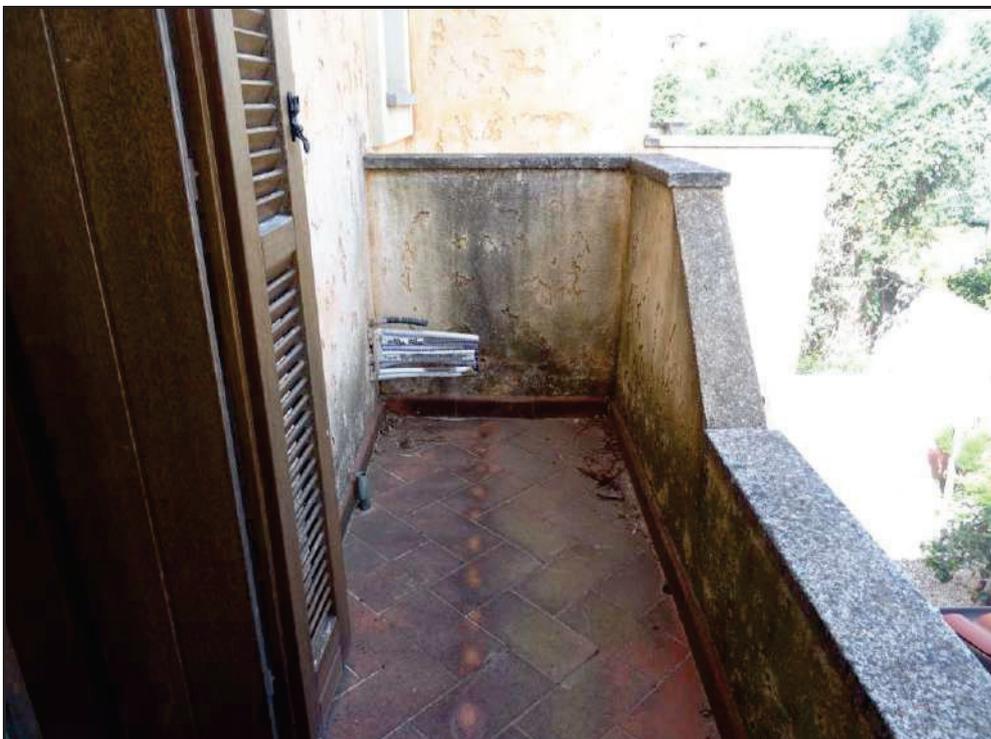
Stato di degrado nel balcone annesso alla camera padronale.

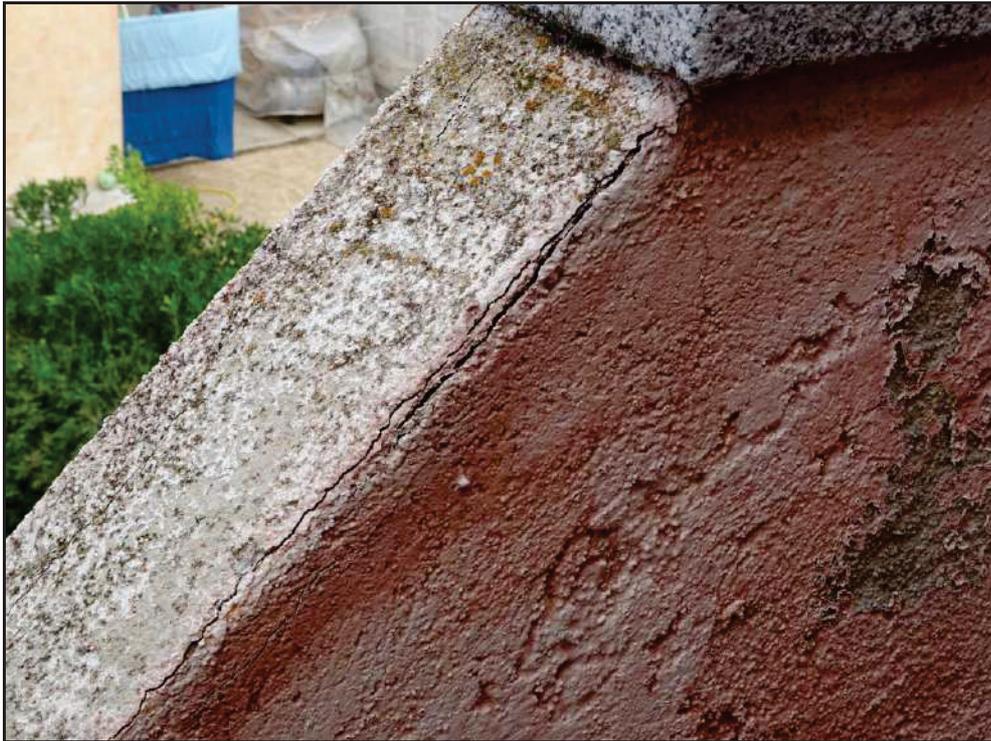
Particolare lesioni nel parapetto balconi.

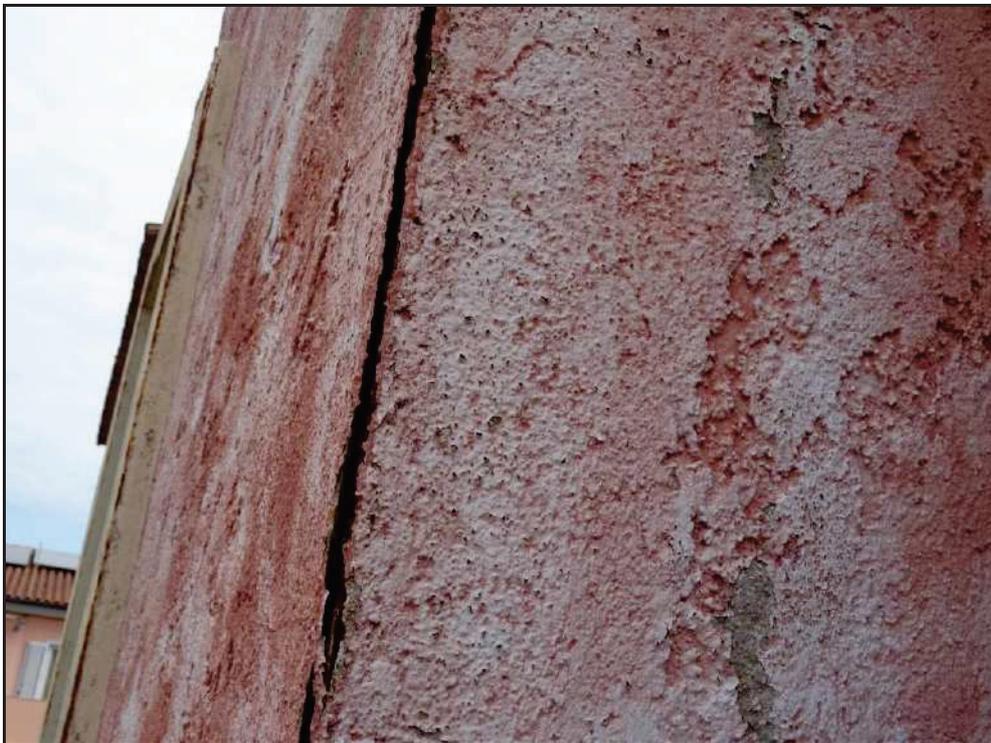
Particolare lesioni intonaco della muratura esterna.

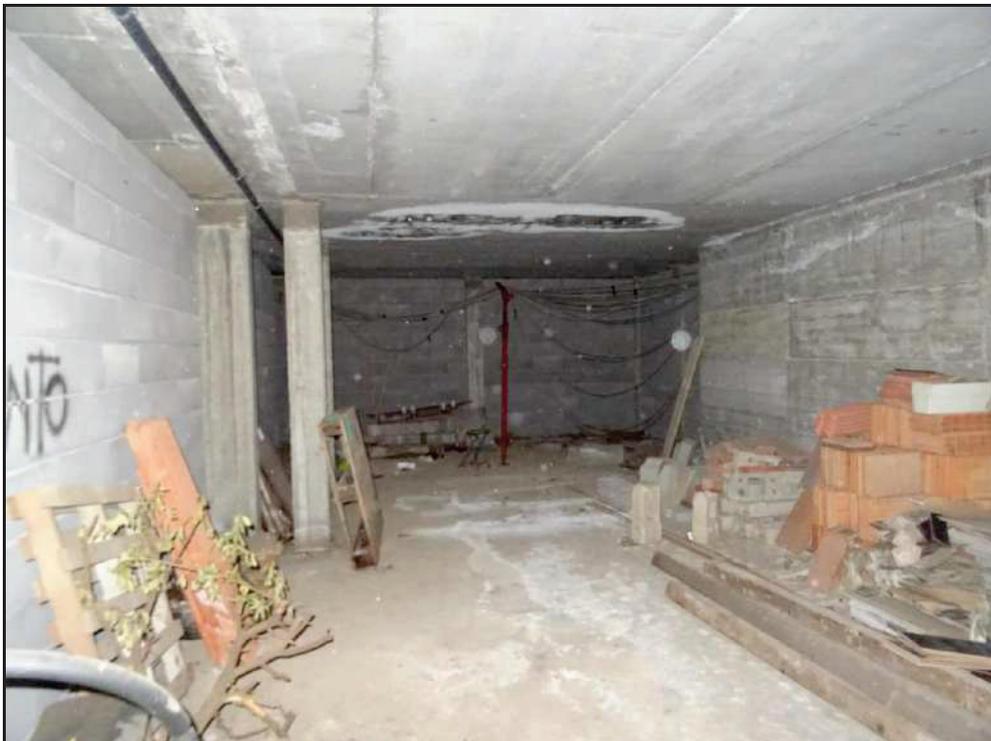
Particolare infiltrazioni nel locale sub 28.

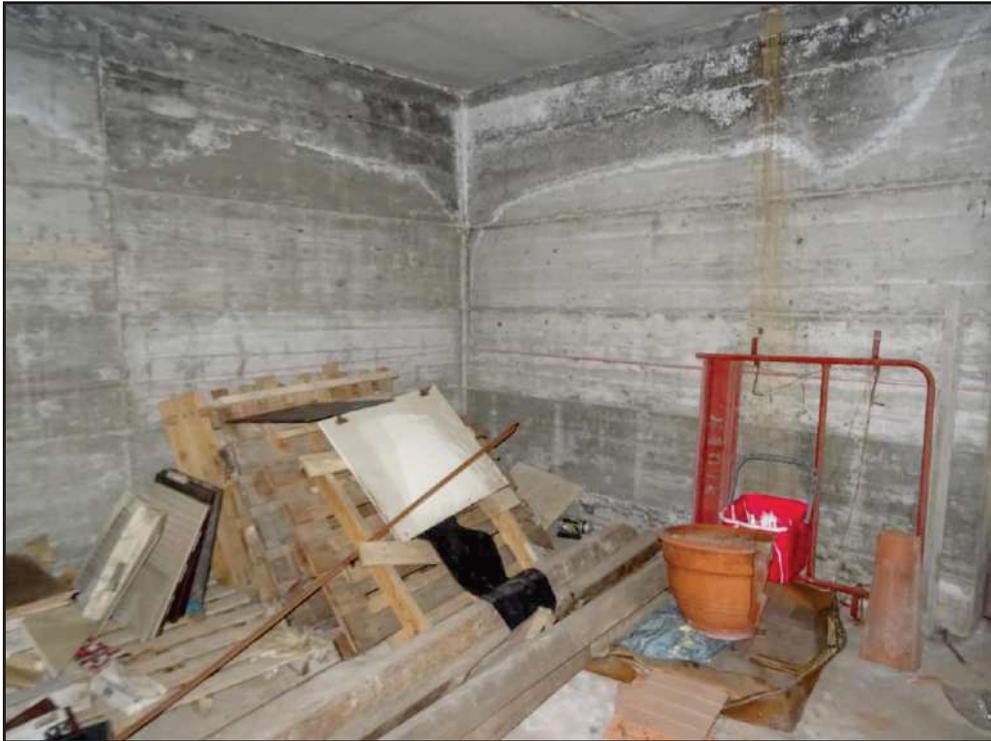
Particolare infiltrazioni nel locale sub 28.

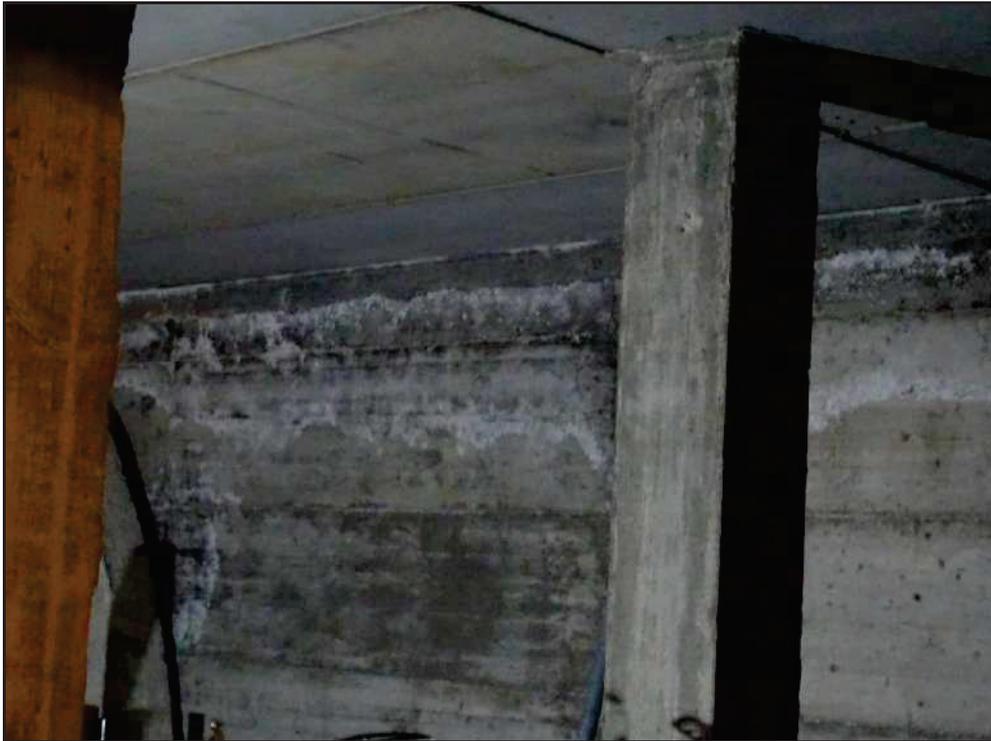
Particolare infiltrazioni parete nei locali subb. 22, 23
