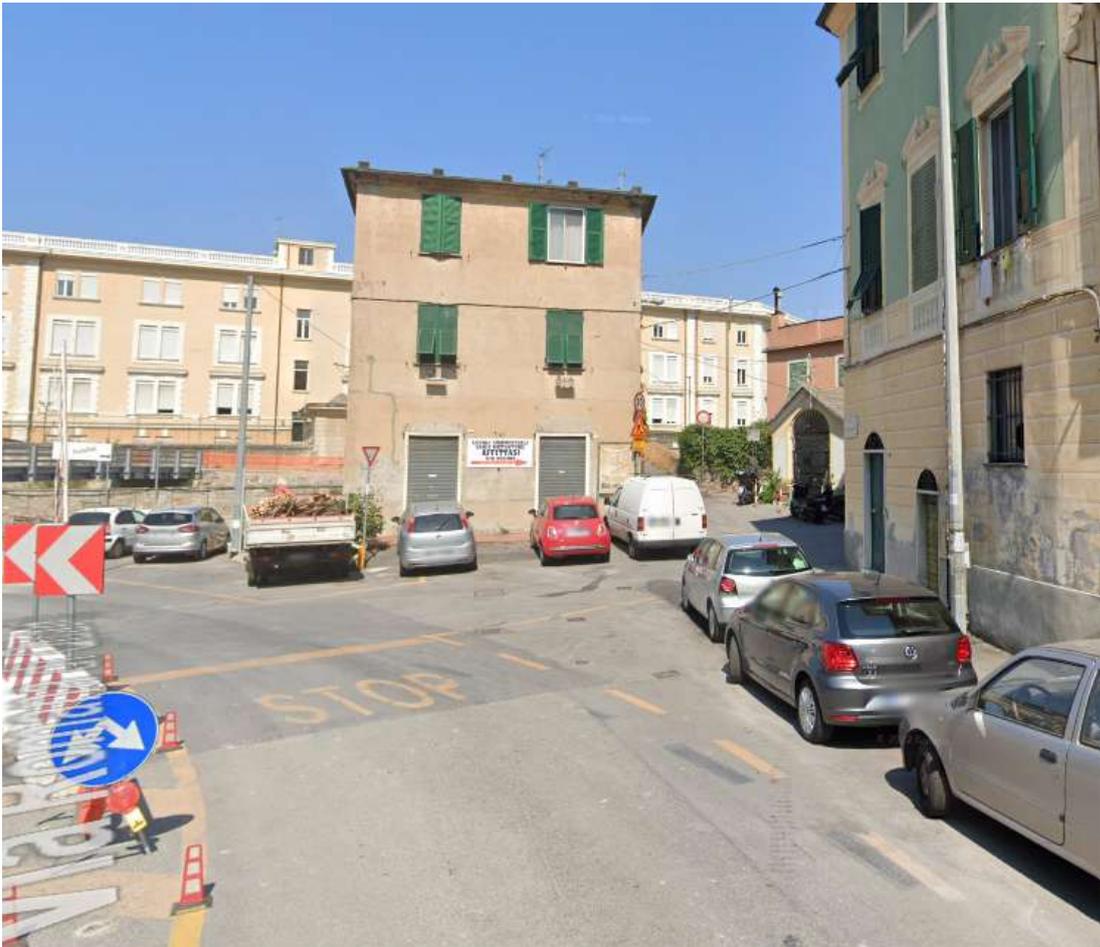
FOTO 1 – vista da via Romana di Quarto

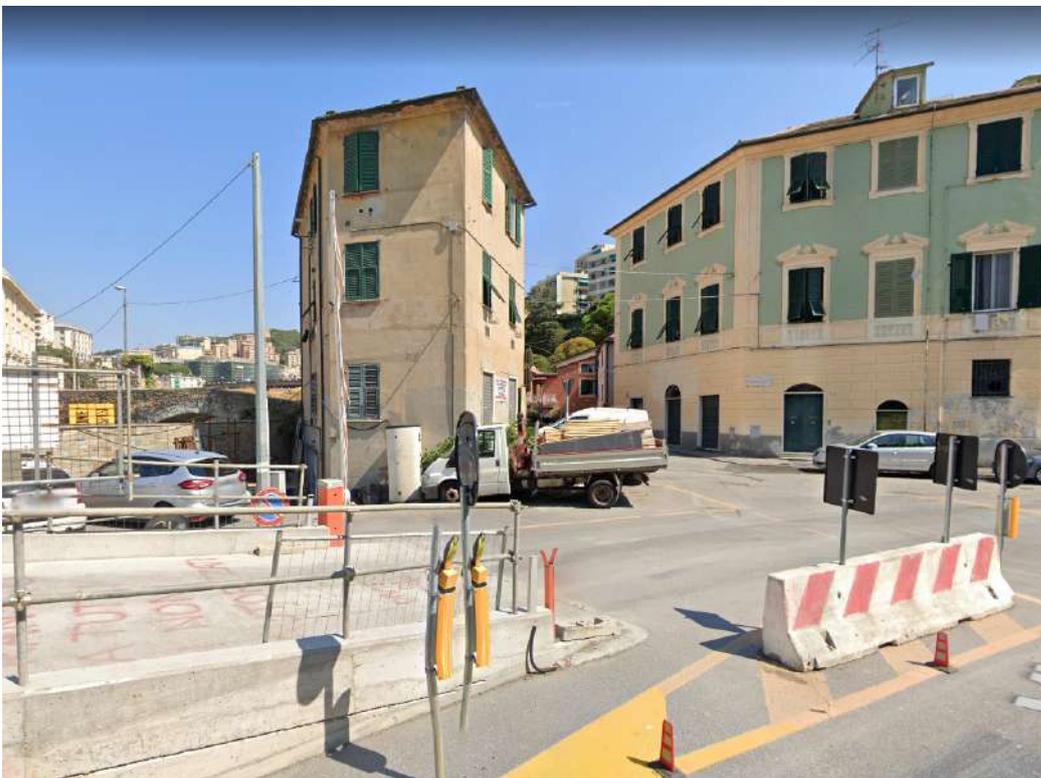
FOTO 2 – vista da Viale Cembrano

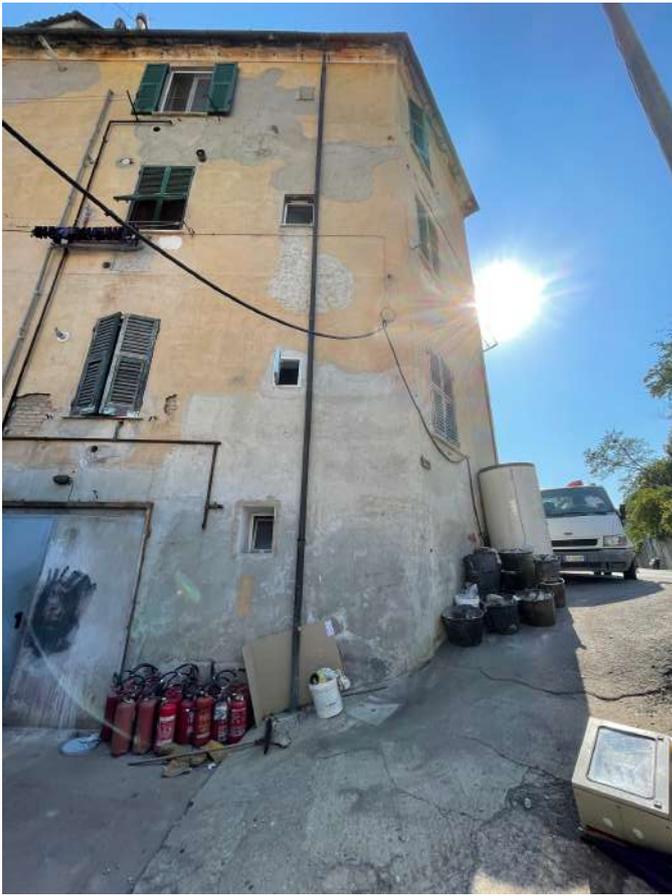
FOTO 3 – rampa d'accesso

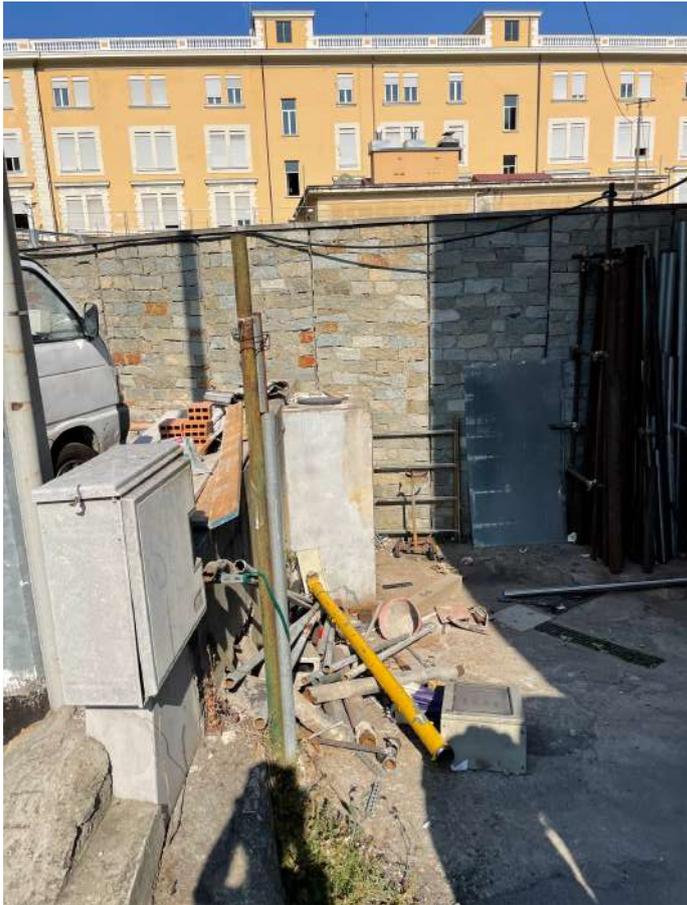
FOTO 8 – vista elemento in muratura esterno

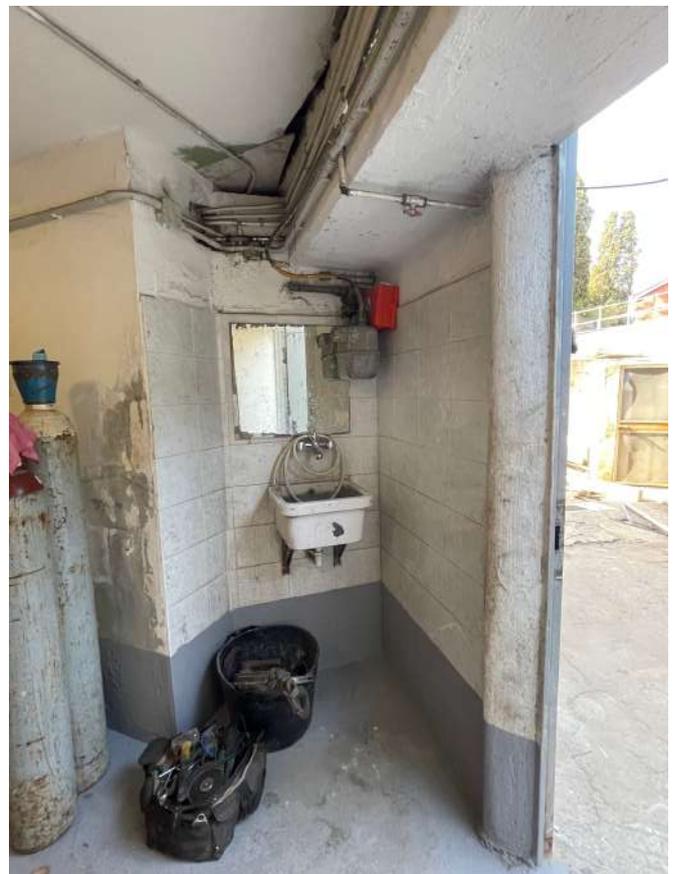
FOTO 9 – accesso magazzino

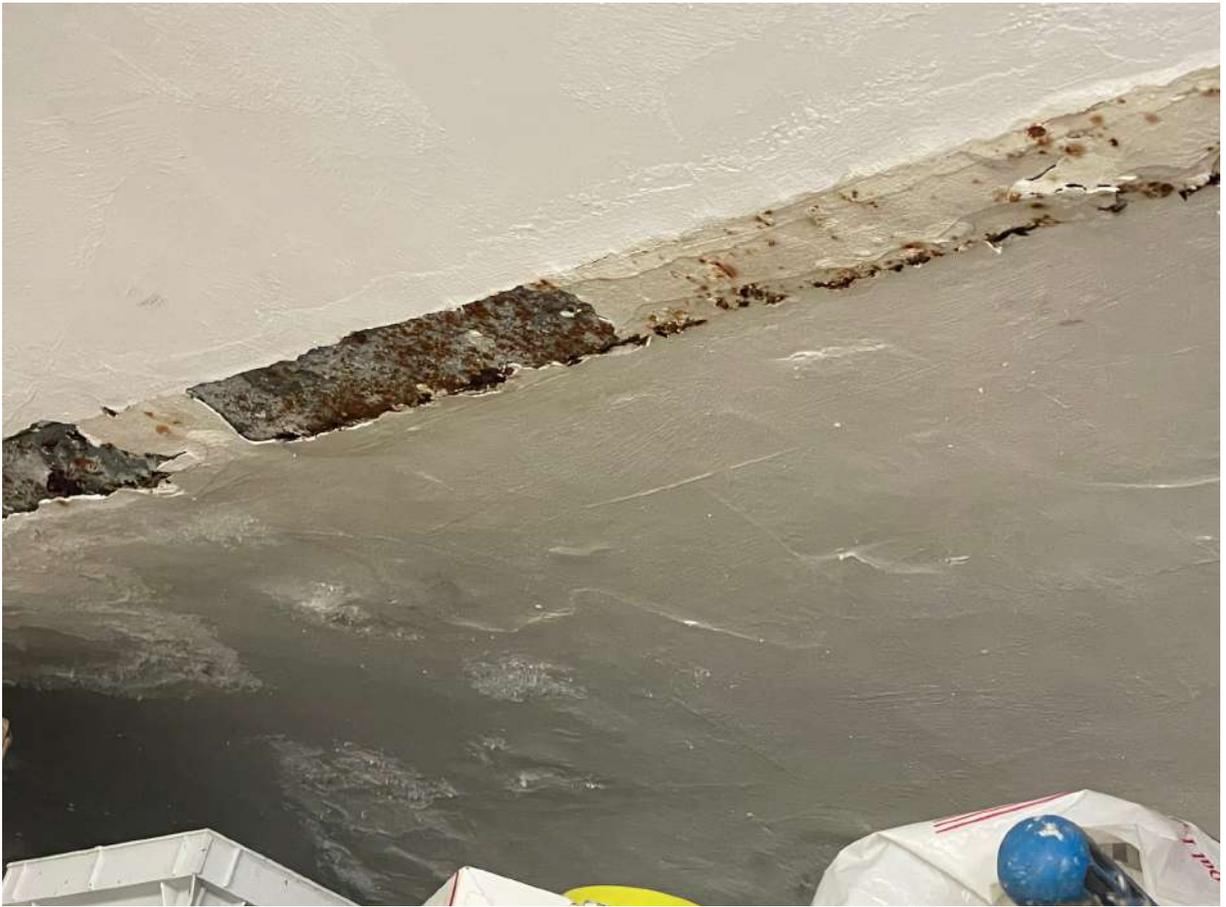
FOTO 14 – dettaglio degrado ferro della copertura in voltine

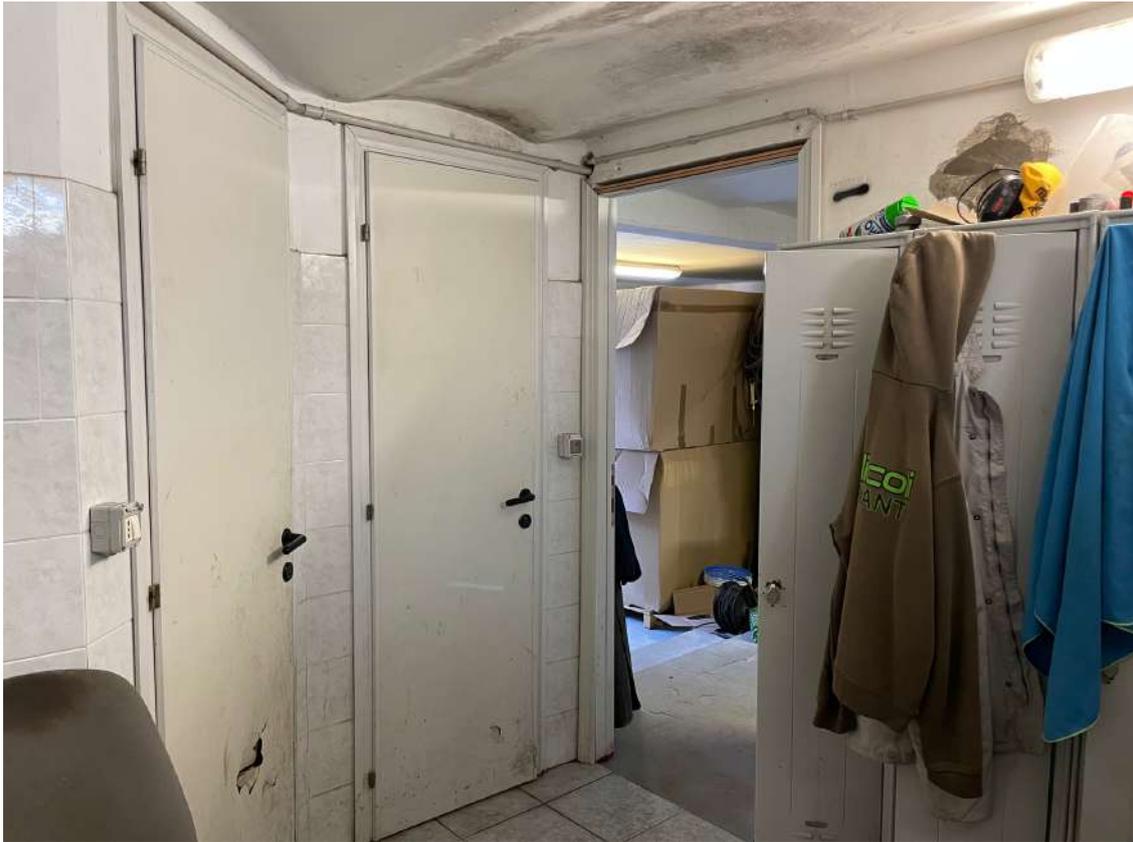
FOTO 16 – zona spogliatio

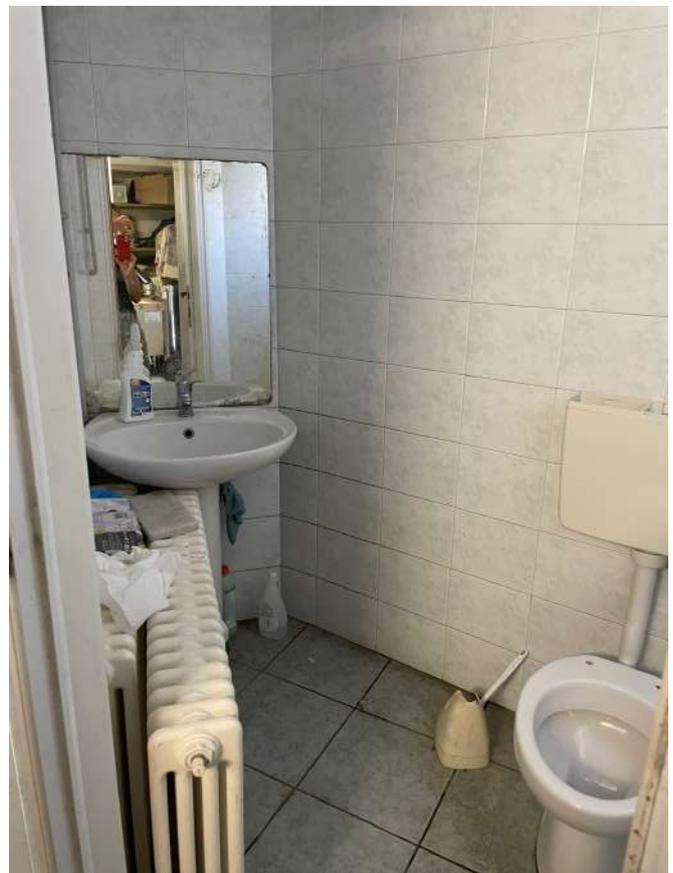
FOTO 19 – servizio igienico

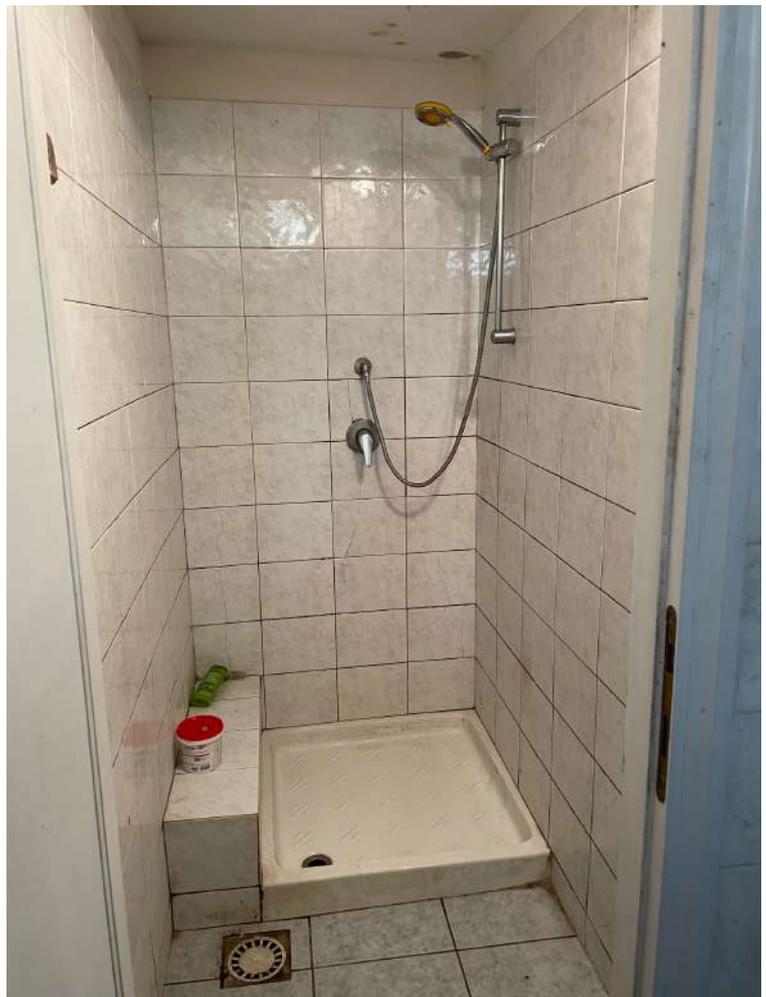
FOTO 21 – doccia
