FASCICOLO FOTO ESTERNE CTU RGE 2-2021

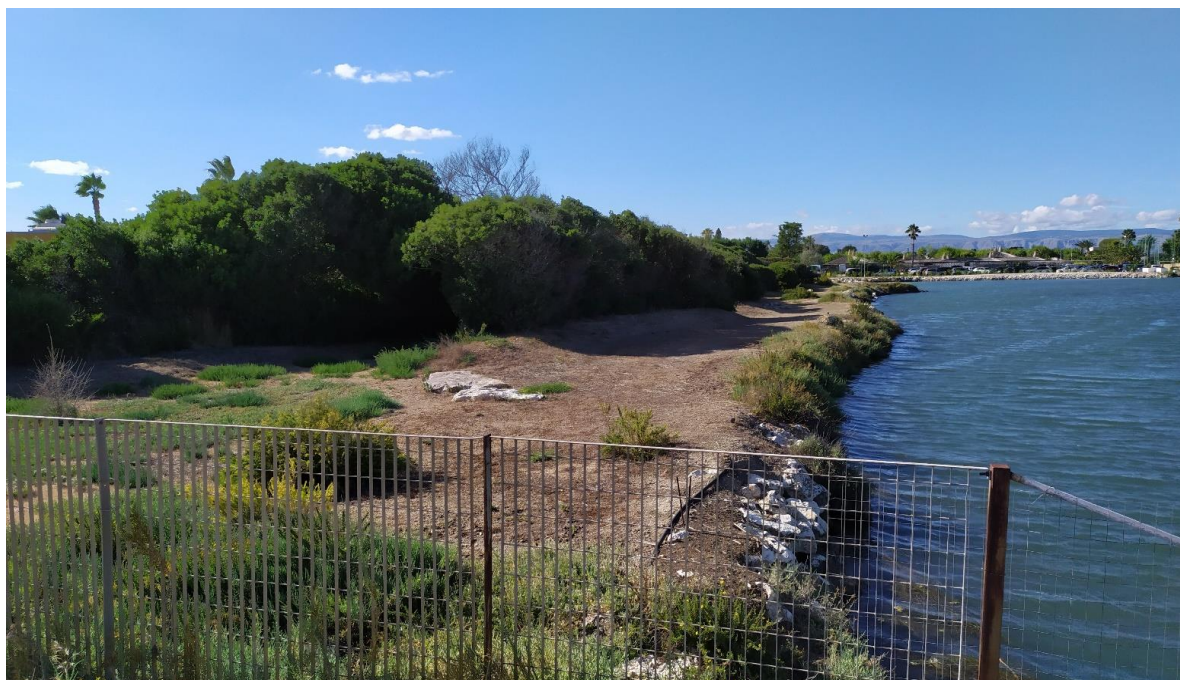
FOTO E.7: in evidenza, vista del giardino dell'Hotel lato mare (N.B.: una parte dell'area è occupata dalle acque).

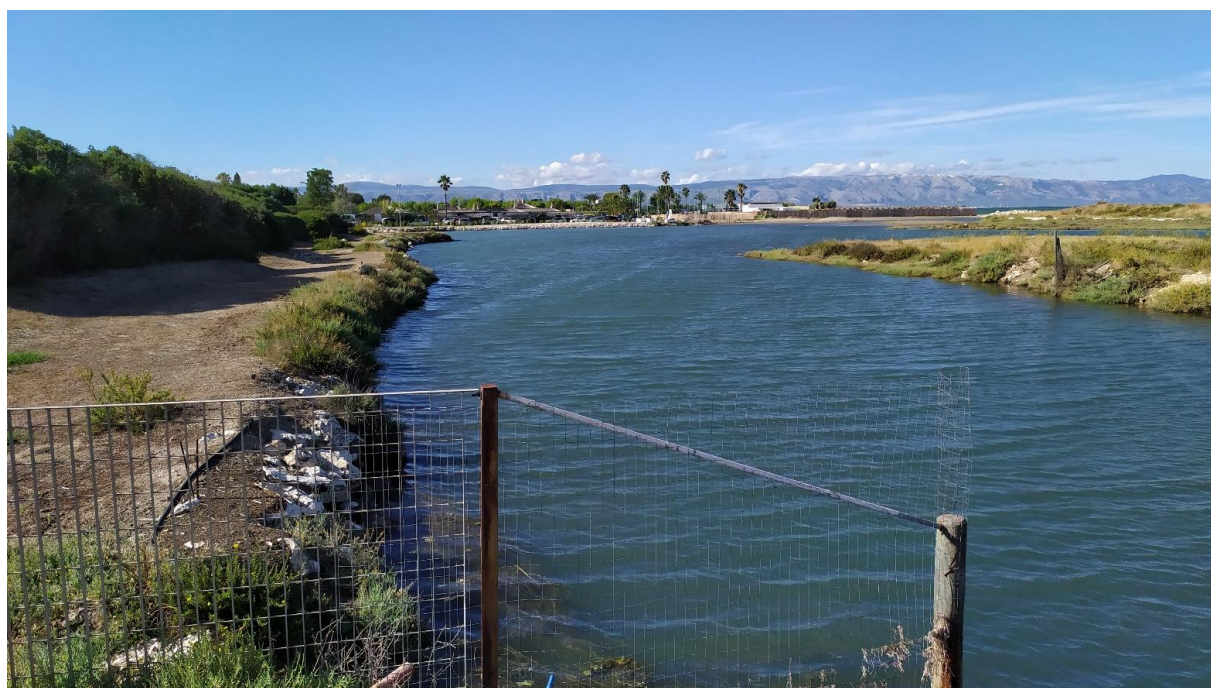
FOTO E.8: in evidenza, vista del giardino dell'Hotel lato mare (N.B.: una parte dell'area è occupata dalle acque).

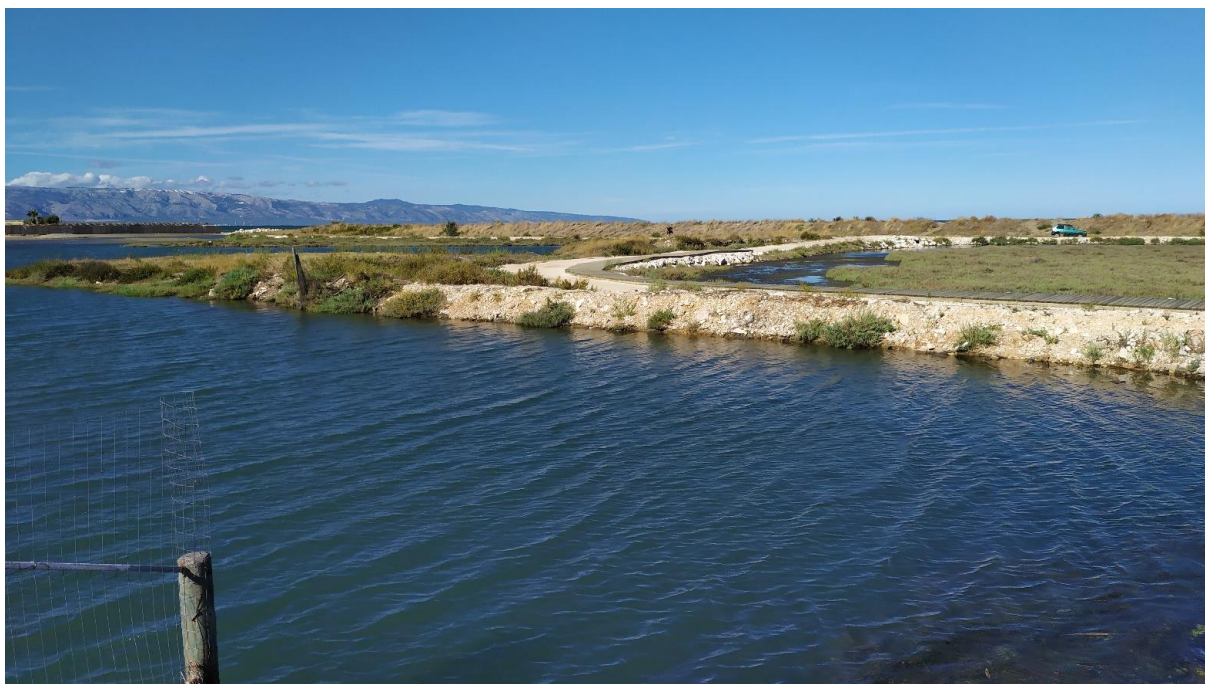
FOTO E.9: in evidenza, vista di parte dell'area annessa all'Hotel lato mare (N.B.: una parte dell'area è occupata dalle acque).

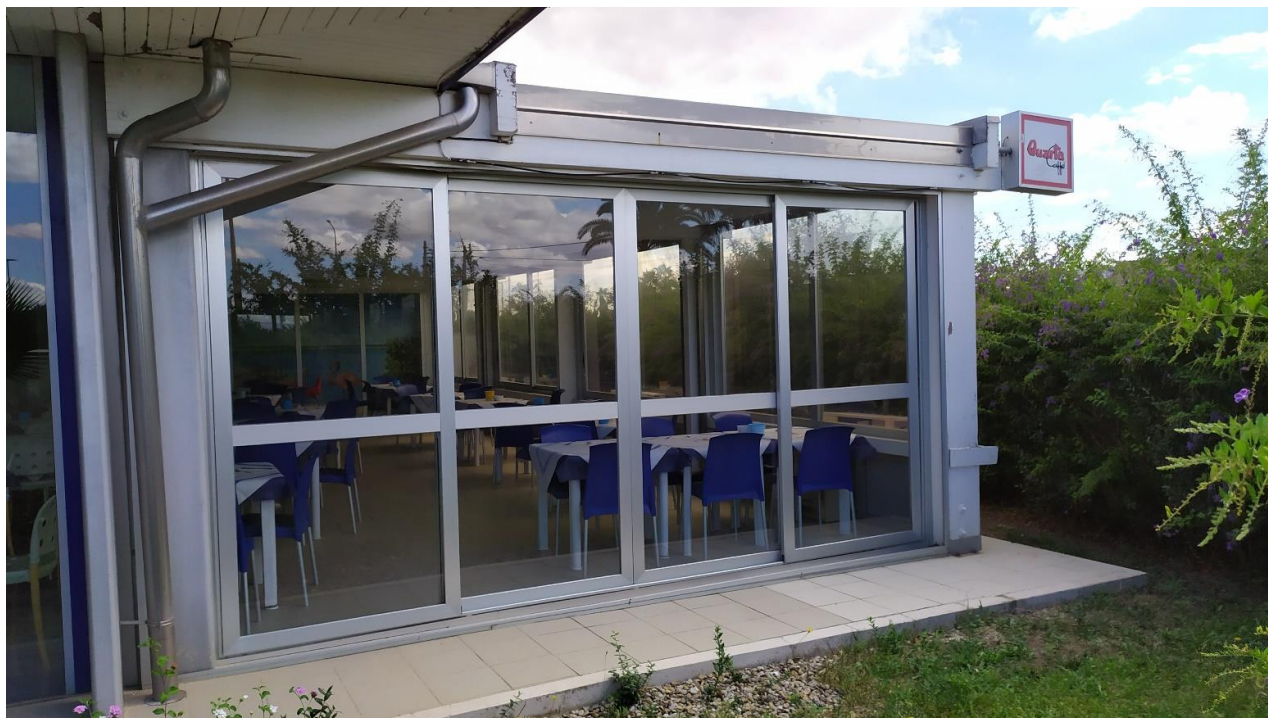
FOTO E.15: in evidenza, l'ampliamento abusivo della sala ristoro, insanabile, da rimuovere/demolire.

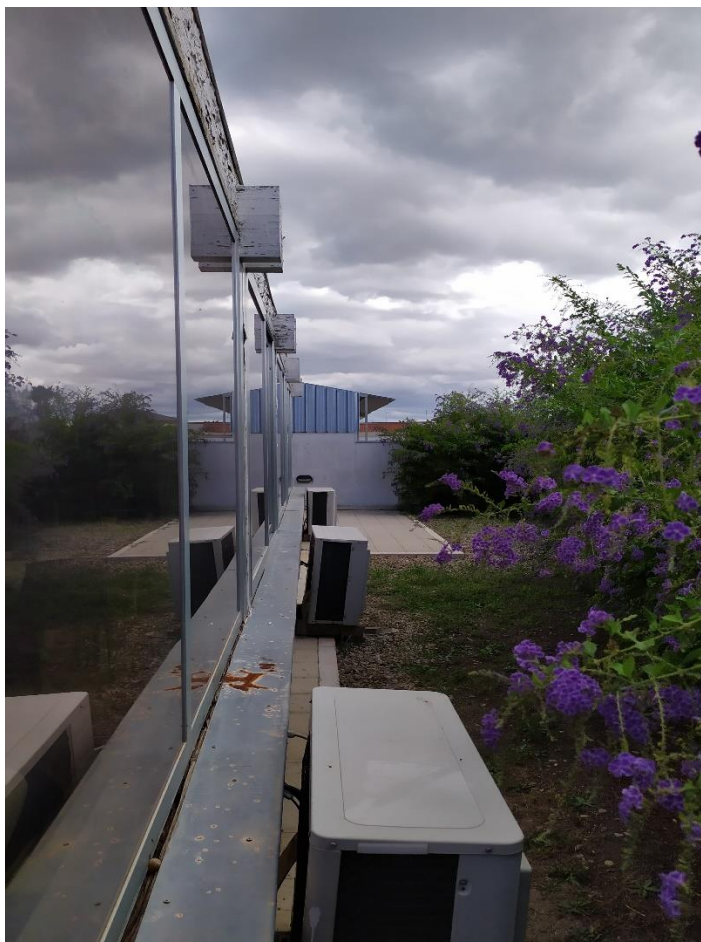
FOTO E.16: in evidenza, l'ampliamento abusivo della sala ristoro, insanabile, da rimuovere/demolire, ed il patio antistante.

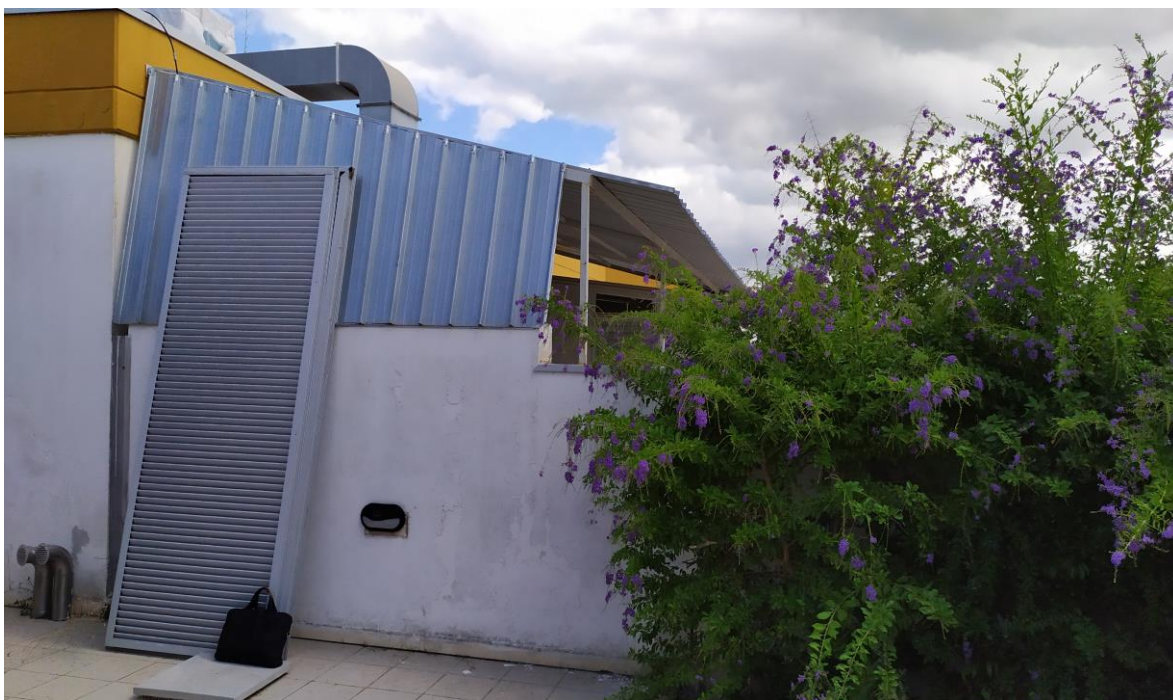
FOTO E.58: in evidenza, la tettoia precaria annessa alla zona cucina/servizi dell'Hotel.

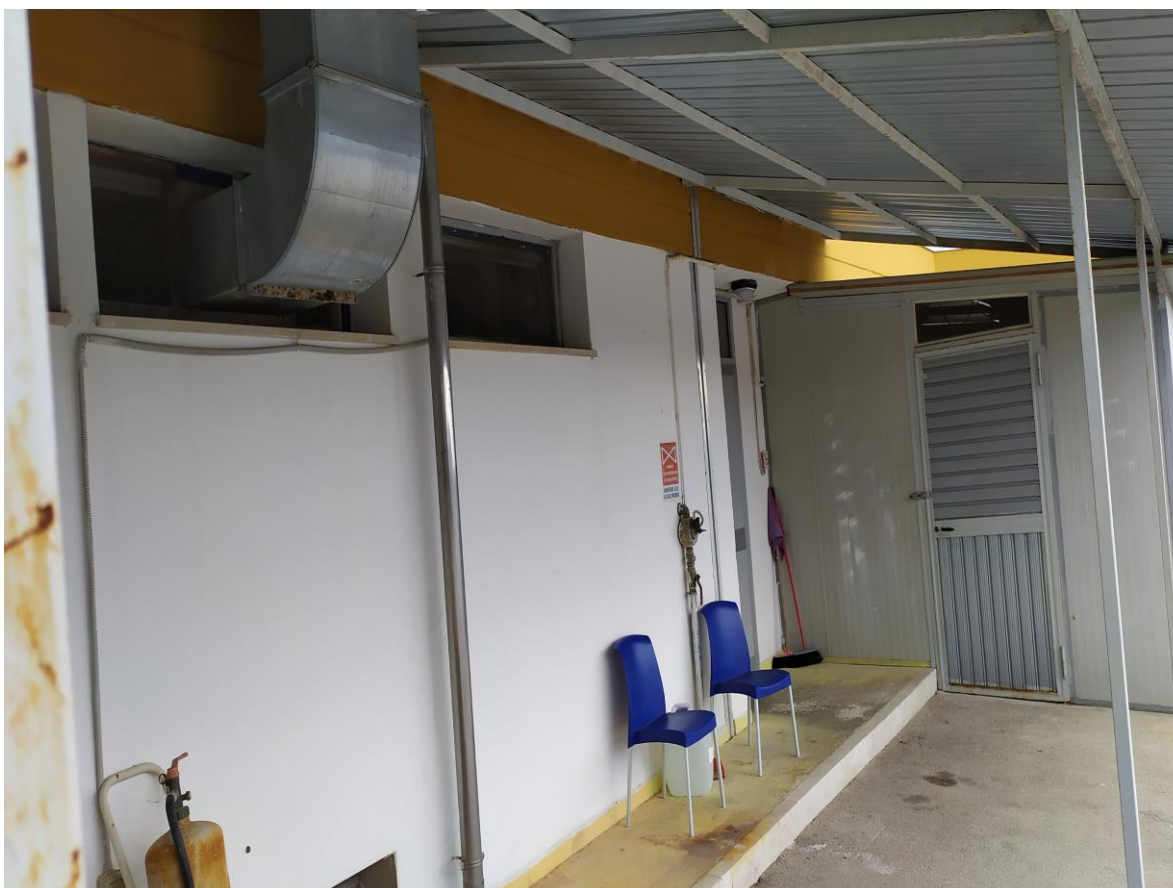
FOTO E.59: in evidenza, la tettoia ed il locale deposito precari annessi alla zona cucina/servizi dell'Hotel.

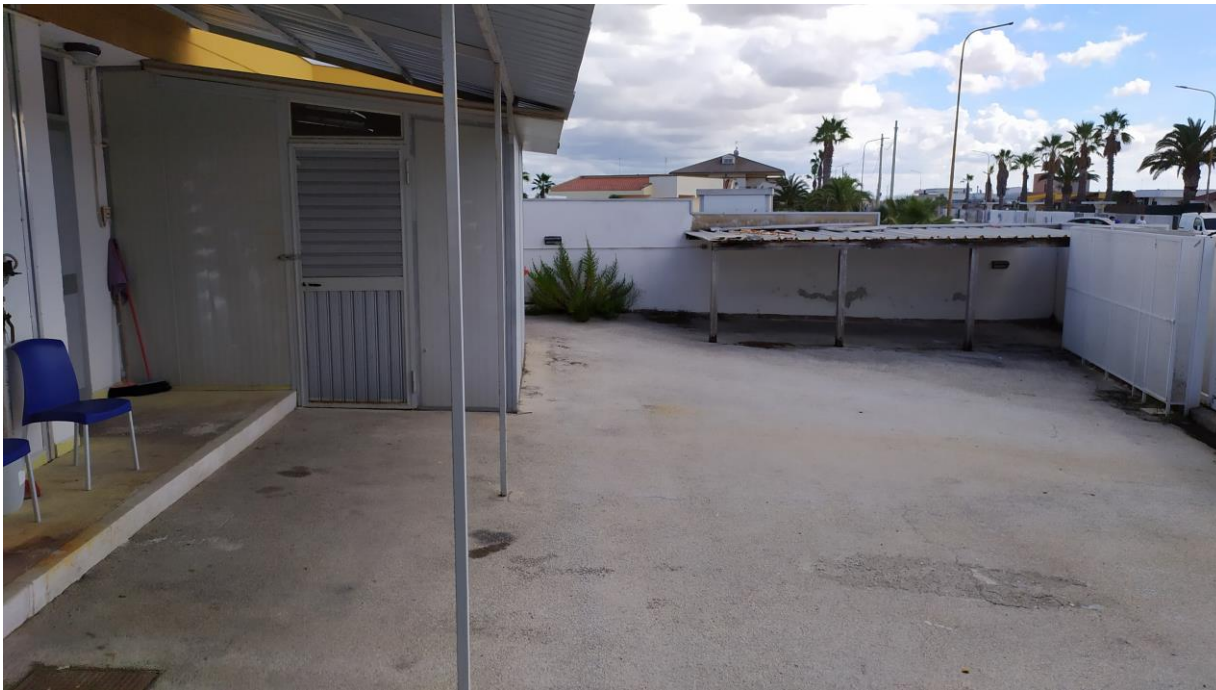
FOTO E.60: in evidenza, la tettoia ed il locale deposito precari annessi alla zona cucina/servizi dell'Hotel.

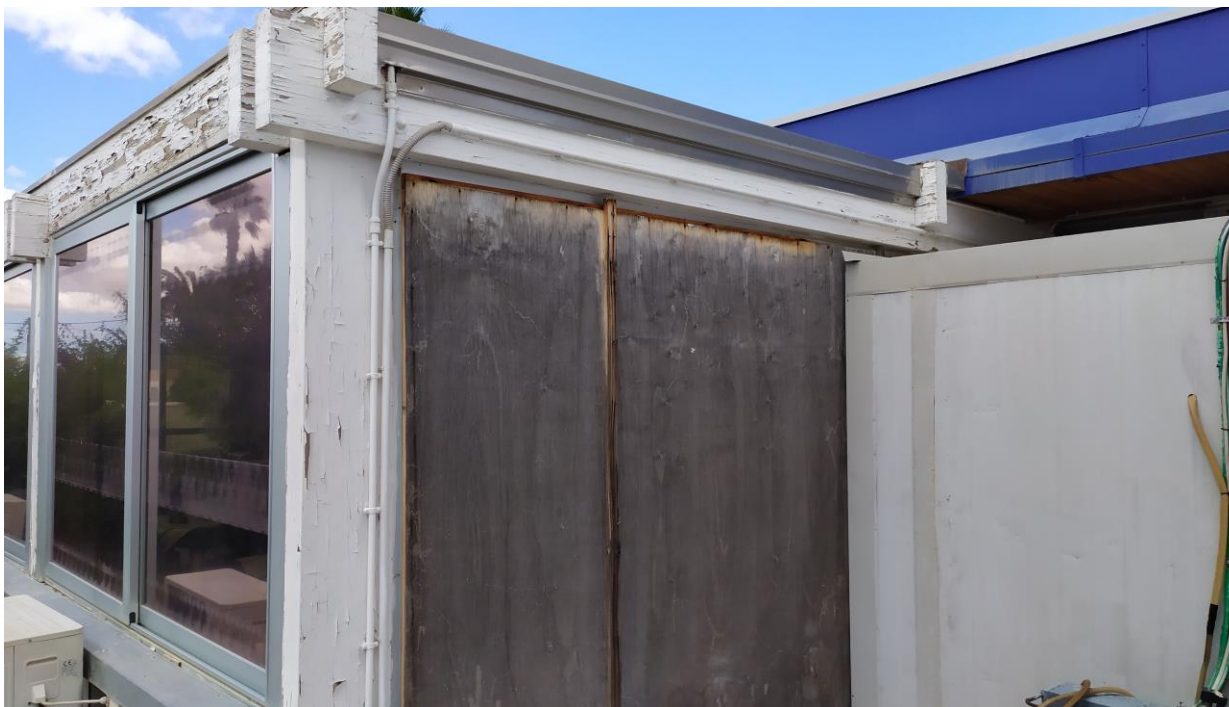
FOTO E.61: in evidenza, l'ampliamento abusivo della sala ristoro, insanabile, da rimuovere/demolire.

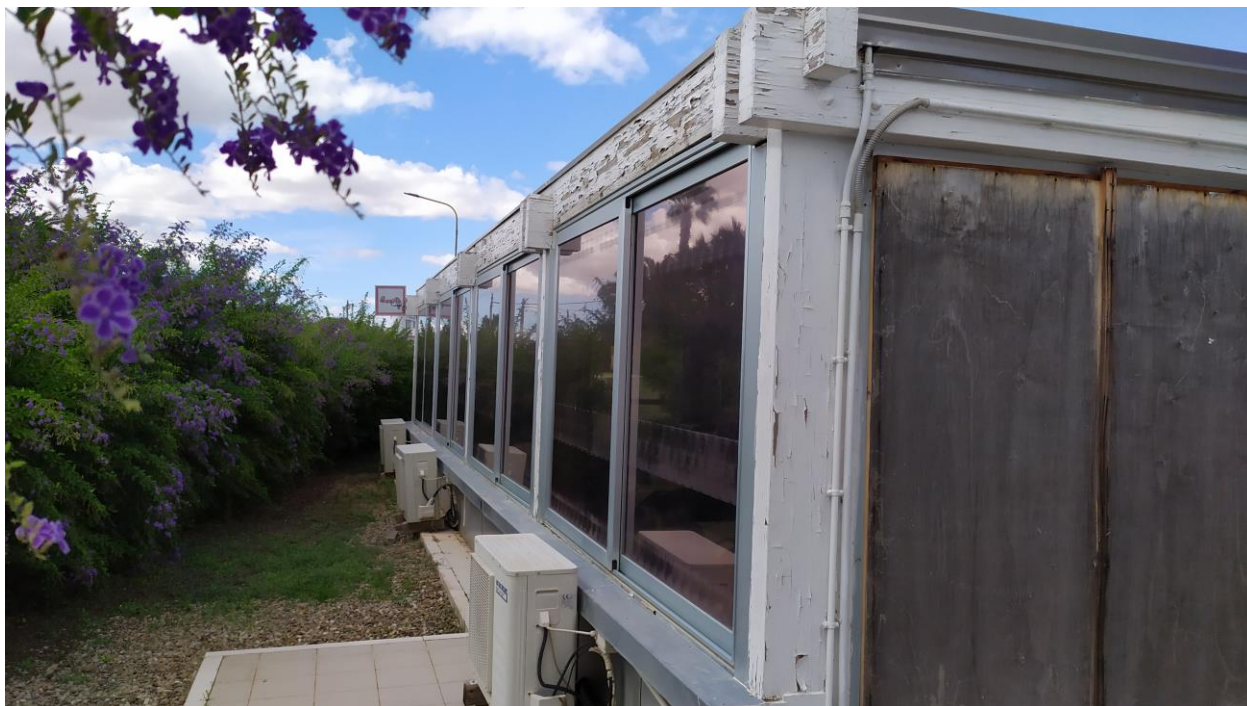
FOTO E.62: in evidenza, l'ampliamento abusivo della sala ristoro, insanabile, da rimuovere/demolire e l'antistante patio.

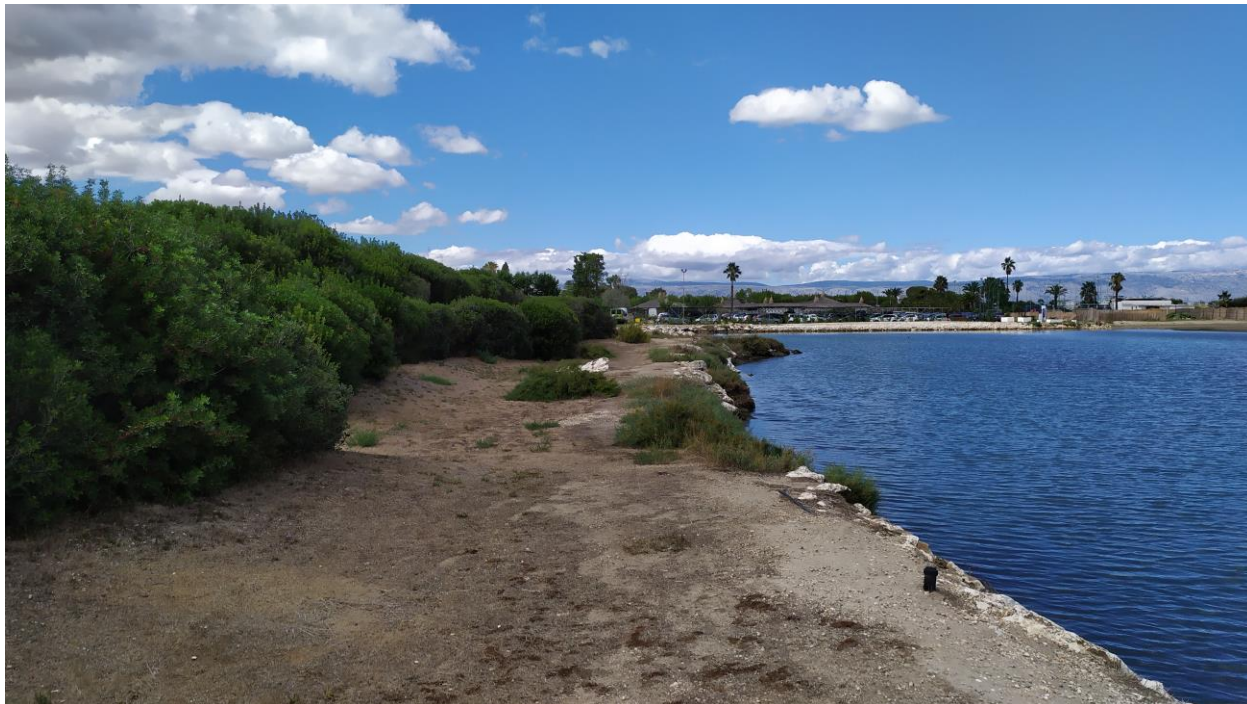
FOTO E.63: in evidenza, vista del giardino dell'Hotel lato mare (N.B.: una parte dell'area è occupata dalle acque).

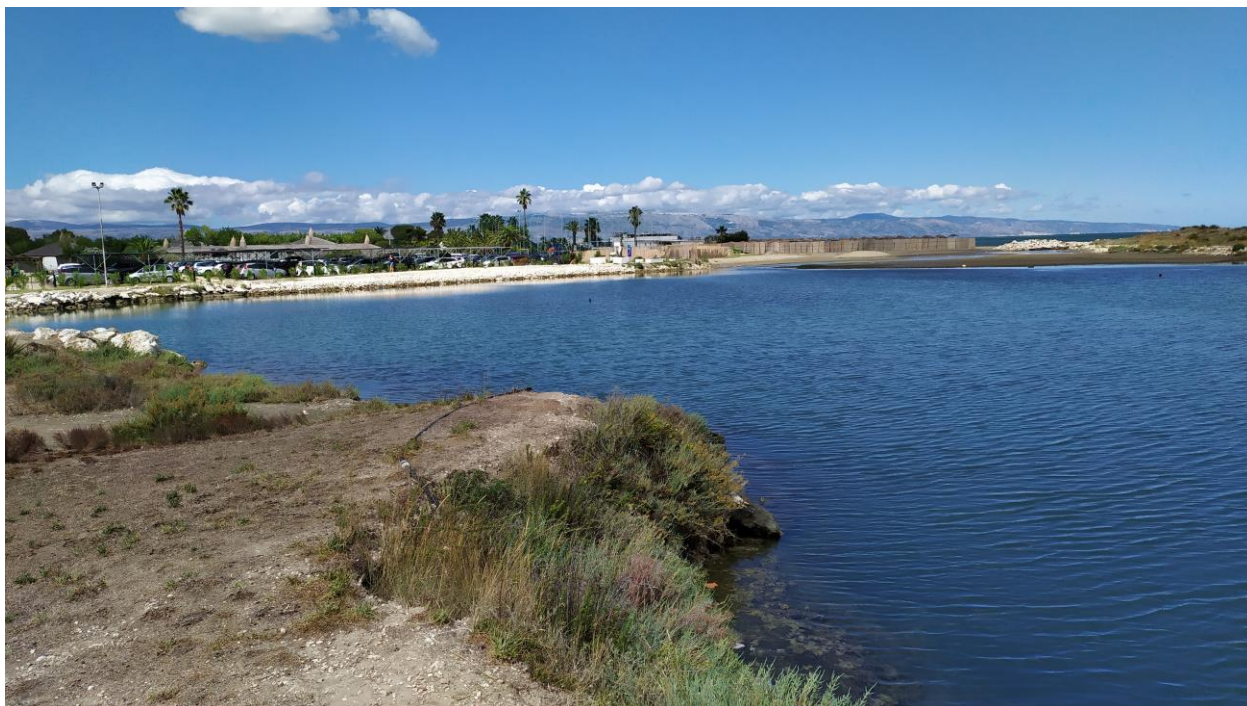
FOTO E.64: in evidenza, vista del giardino dell'Hotel lato mare (N.B.: una parte dell'area è occupata dalle acque).

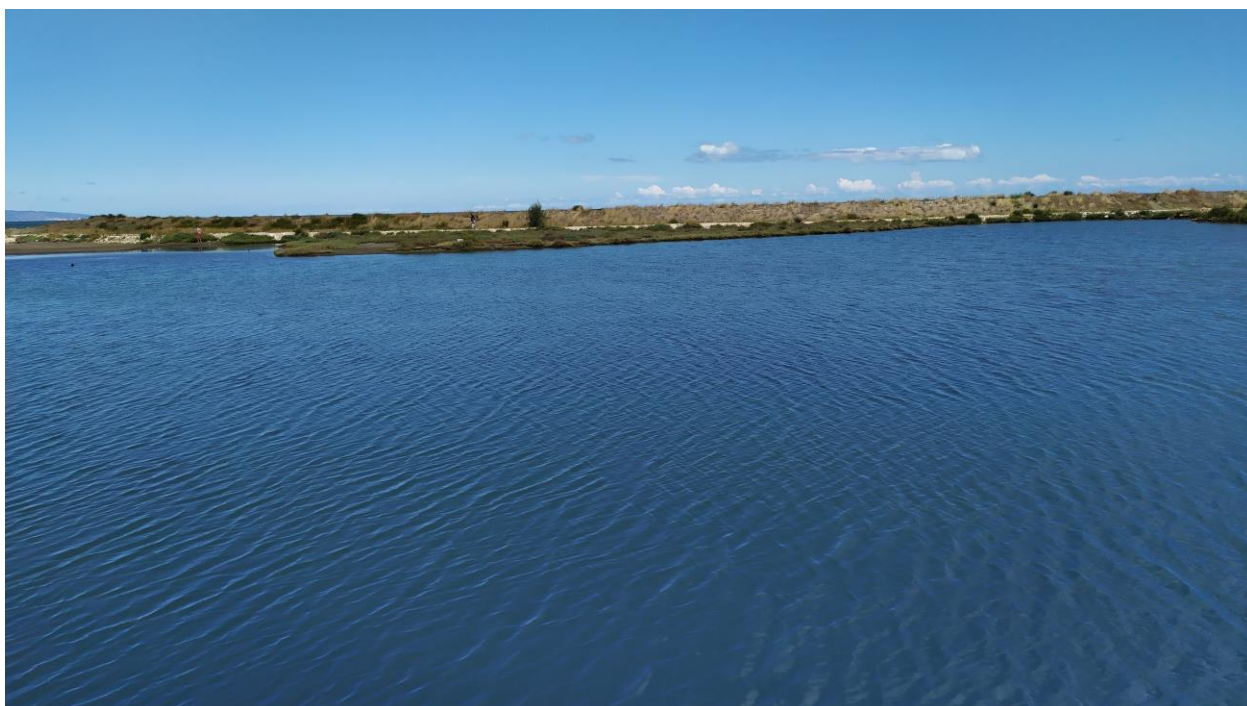
FOTO E.65: in evidenza, vista del giardino dell'Hotel lato mare (N.B.: una parte dell'area è occupata dalle acque).

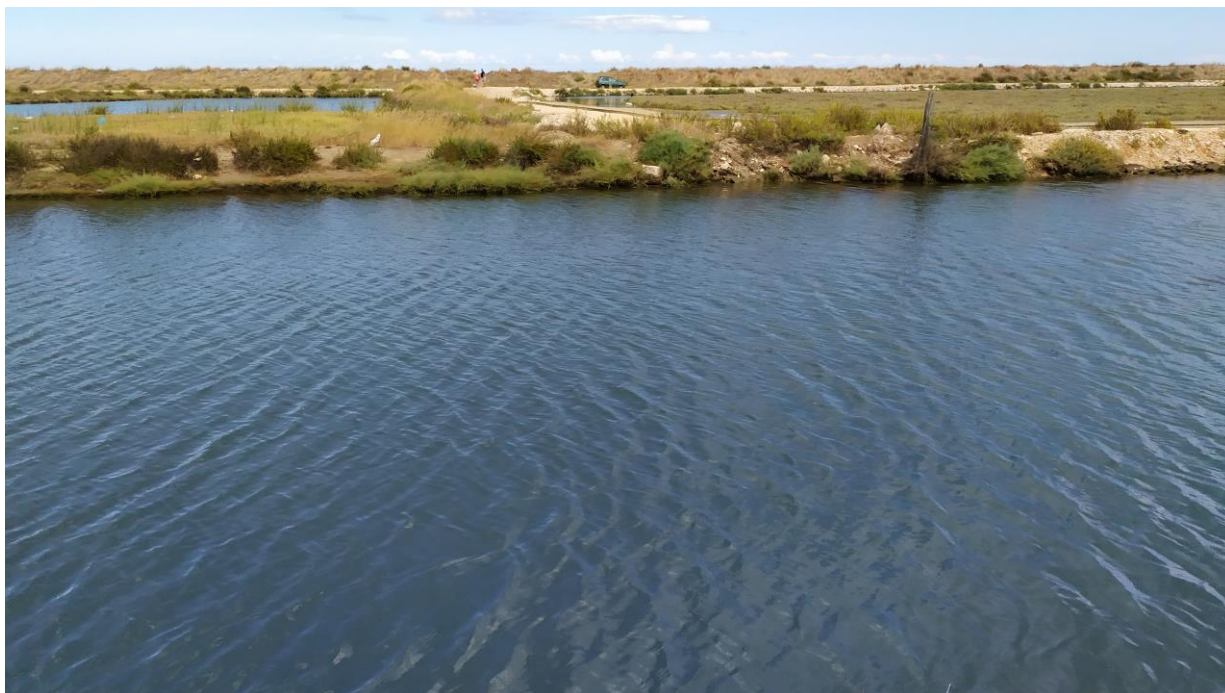
FOTO E.66: in evidenza, vista del giardino dell'Hotel lato mare (N.B.: una parte dell'area è occupata dalle acque).

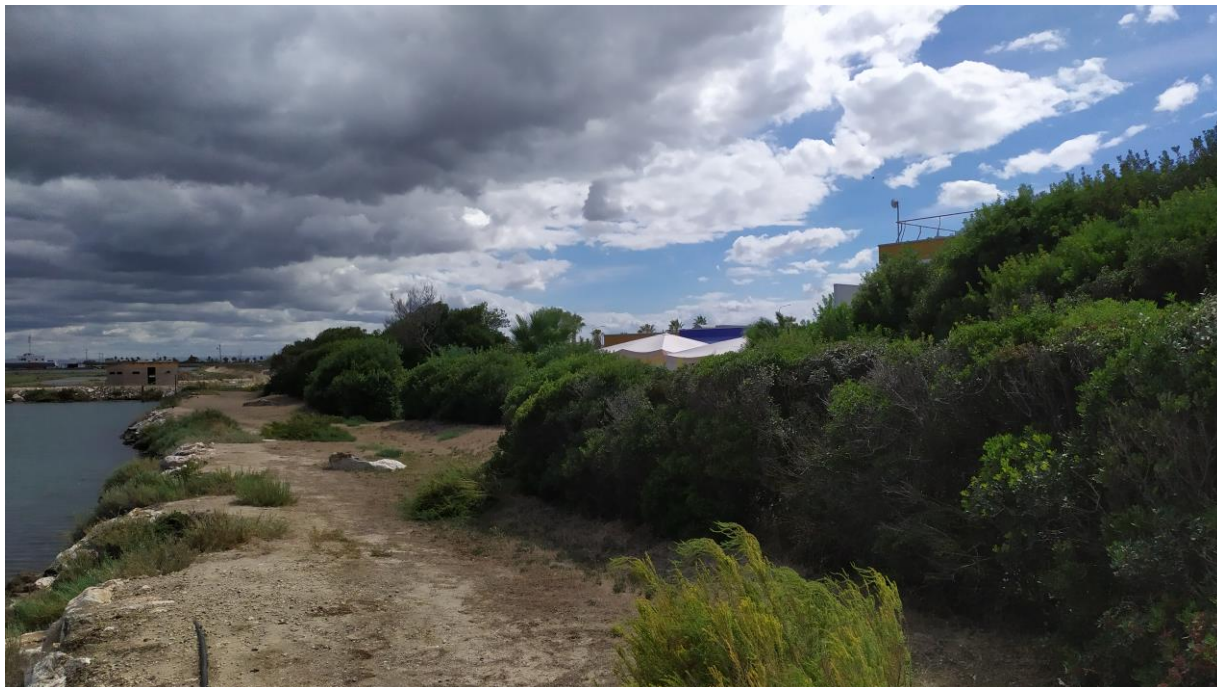
FOTO E.67: in evidenza, vista del giardino dell'Hotel lato mare (N.B.: una parte dell'area è occupata dalle acque).
