TRIBUNALE DI TORINO
Sezione Liquidazioni Giudiziali

R.G. 208/2023 L.G.

RAPPORTO DI STIMA

RELAZIONE DI STIMA IMMOBILIARE

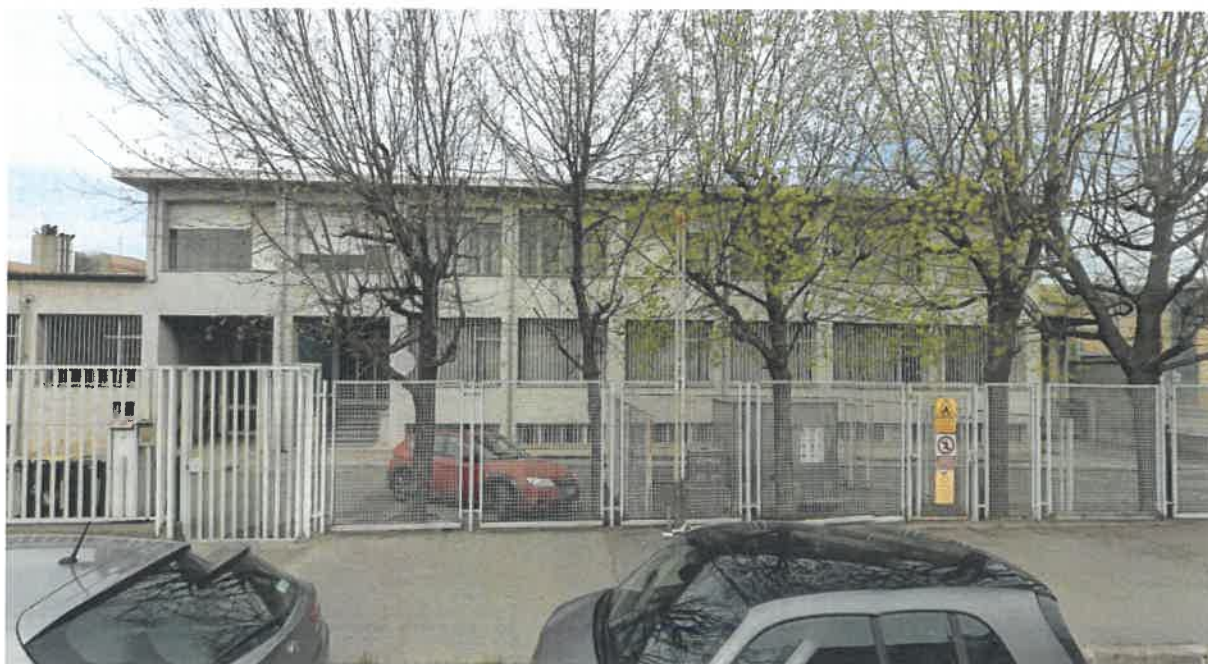
FRONTE PALAZZINA UFFICI SU VIA REISS ROMOLI

La struttura portante è in calcestruzzo armato con copertura piana, i prospetti sono in parte intonacati ed in parte rivestiti in materiale lapideo. Si rileva il distacco di alcune piastrelle.

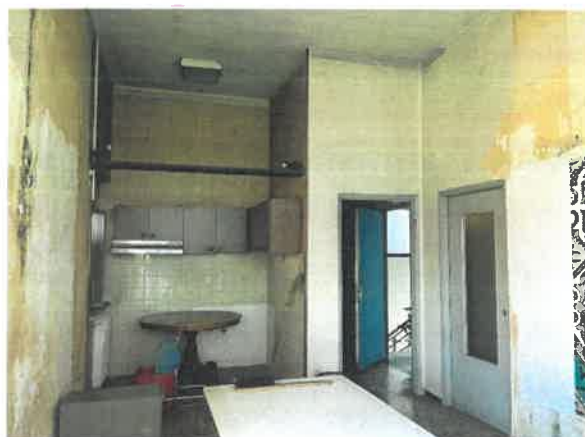
PALAZZINA UFFICI – ALLOGGIO CUSTOD

Una scala con pedate ed alzate in marmo permette l'accesso al piano superiore, dove si trovano l'alloggio del custode, in pessime condizioni per via dei considerevoli danni da infiltrazione, e gli uffici, disimpegnati da un corridoio centrale e delimitati da pareti in muratura. I pavimenti della zona uffici sono in marmo, i serramenti in telaio metallico con specchiatura in vetro semplice, come quelli del piano inferiore. La parte destinata ad abitazione custode presenta pavimento in piastrelle di ceramica fatta eccezione per una camera in parquet.

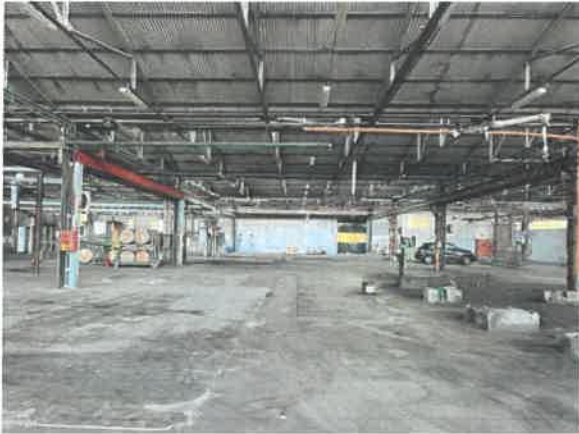
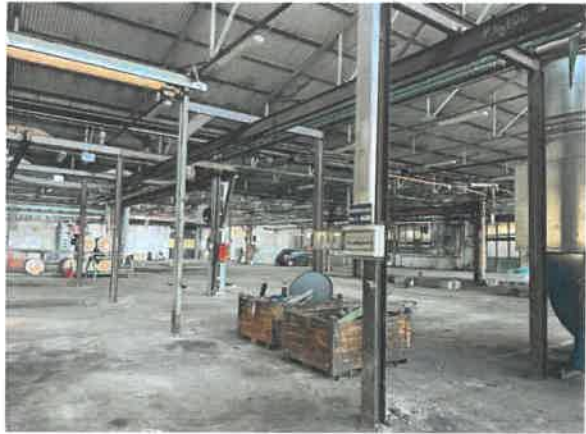
CAPANNONE PRINCIPALE

Il fabbricato è stato edificato negli anni '60 e parrebbe non essere stato oggetto di successivi interventi di manutenzione, per cui le condizioni di impianti e finiture si fanno risalire all'epoca di costruzione.

- le lastre ondulate della copertura sono costituite da fibre di crisotilo e crocidolite, che da esame visivo risultano con matrice compatta, ma con una sovracopertura non ermeticamente confinante.

- la copertura in cemento amianto si presenta oggi in scadente stato di conservazione (indice di degrado) con conseguente potenziale rilascio di fibre verso l'ambiente esterno. Integrando la valutazione dell'indice di degrado, con la verifica inerente all'indice di esposizione, che ha

riportato un valore “medio” (stima del rischio), secondo la DGR n. 40-5094 del 18.12.2012, sulla copertura dovranno essere eseguiti entro dodici mesi dal 27/03/2024 interventi di bonifica.

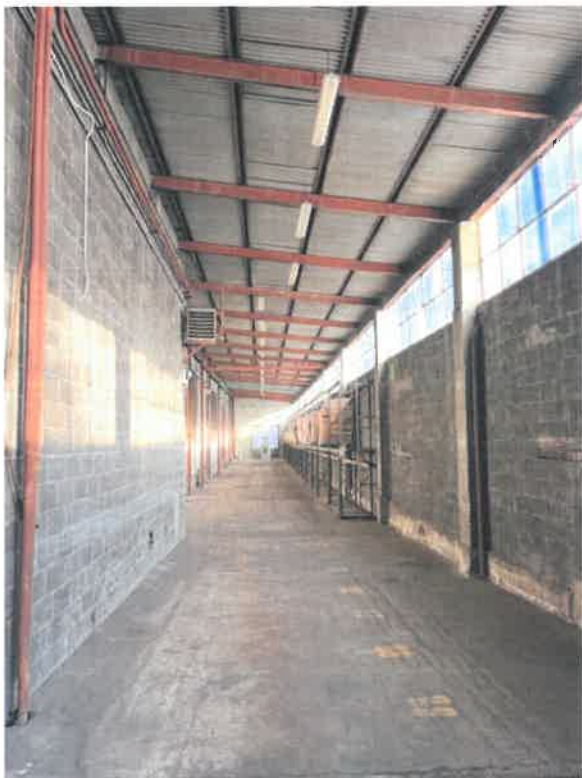
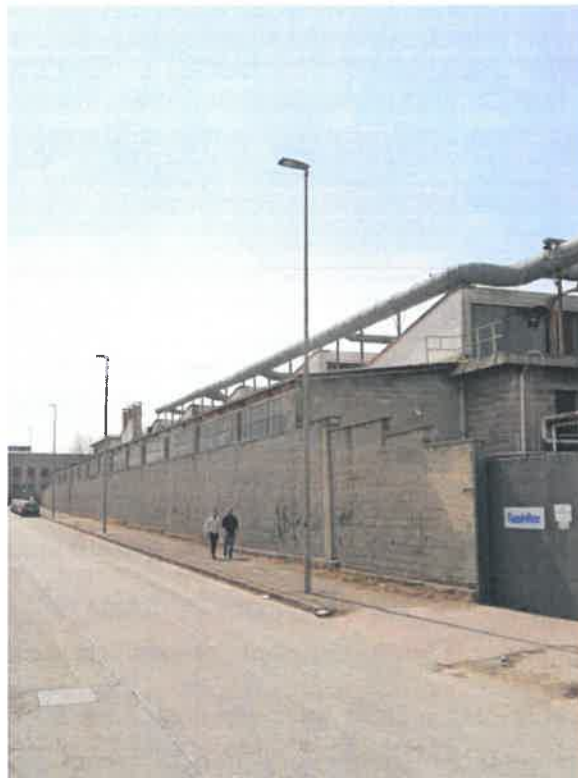
TETTOIE COPERTE LATERALI (INTERNO)

Lungo i due lati lunghi del capannone sono state realizzate due tettoie coperte, utilizzate per lo scarico/carico ed il deposito dei materiali, con struttura in ferro e manto in lastre di fibrocemento. I muri perimetrali sono in blocchi di calcestruzzo e la pavimentazione in battuto di cemento. Le condizioni dei locali risultano pessime.

- le lastre di copertura della tettoia lato destro sono costituite da fibre di crisotilo e crocidolite, priva di sovracopertura;
- relativamente all'indice di degrado, la copertura in cemento amianto si presenta oggi in scadente stato di conservazione con conseguente potenziale rilascio di fibre verso l'ambiente esterno. Integrando la valutazione dell'indice di degrado, con la verifica inerente all'indice di esposizione, che ha riportato un valore “medio” (stima del rischio), secondo la DGR n. 40-5094 del 18.12.2012, sulla copertura dovranno essere eseguiti entro dodici mesi dal 27/03/2024 interventi di bonifica.

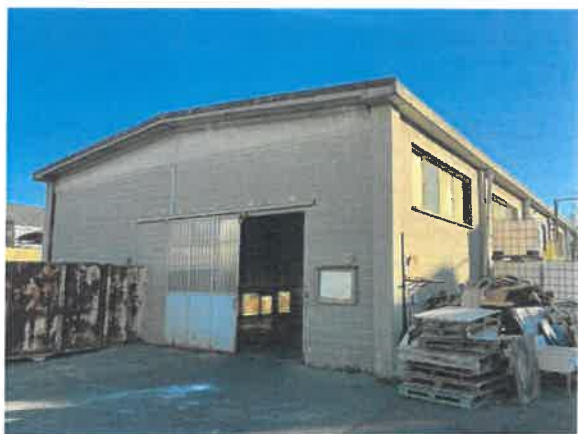
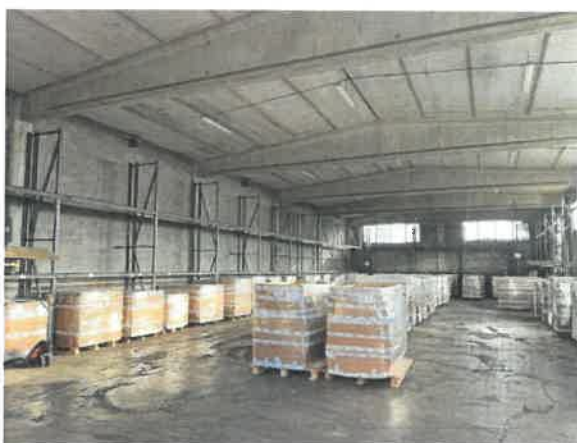
MAGAZZINO INTERNO CORTILE (VISTA ESTERNO)

Le condizioni di conservazione risultano sufficienti, fatta eccezione per la copertura, che contenendo amianto è stata oggetto della citata relazione del 27/03/2024 -"Programma di controllo e manutenzione di materiali contenenti amianto" (allegato n. 10), da cui si desume quanto segue:

- il manto è formato da lastre ondulate con fibre di crisotilo e crocidolite, prive di sovracopertura;
- la copertura in cemento amianto si presenta oggi in scadente stato di conservazione con conseguente potenziale rilascio di fibre verso l'ambiente esterno. Integrando la valutazione dell'indice di degrado, con la verifica inerente all'indice di esposizione, che ha riportato un valore "medio" (stima del rischio), secondo la DGR n. 40-5094 del 18.12.2012, sulla copertura dovranno essere eseguiti entro dodici mesi dal 27/03/2024 interventi di bonifica.

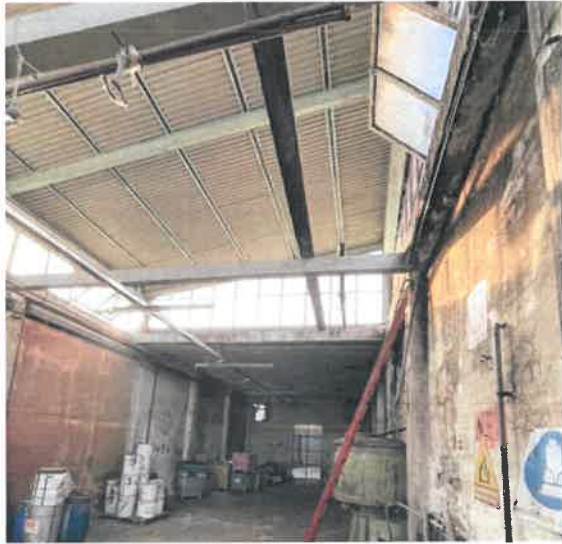
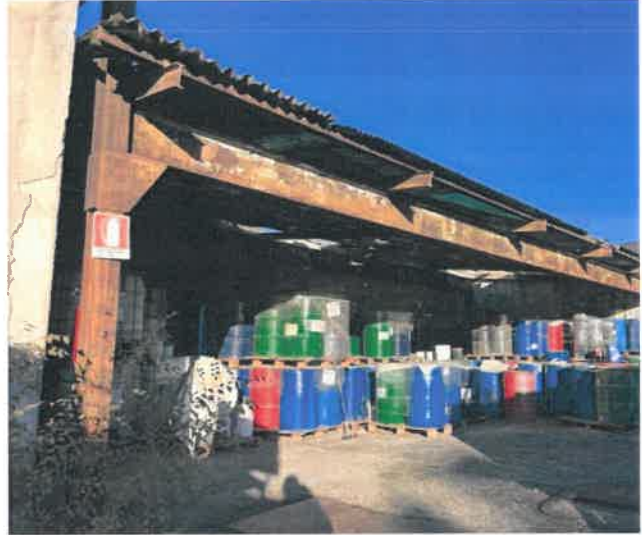
TETTOIE E DEPOSITI (VISTA INTERNO)

Oltre ai locali sopra descritti, il complesso è dotato di altre tettoie e depositi, edificate a nord-ovest. Si tratta di manufatti in pessime condizioni di conservazione e contenenti amianto, per cui si ritiene utile richiamare i contenuti della relazione del 27/03/2024 -"Programma di controllo e manutenzione di materiali contenenti amianto" (allegato n. 10), da cui si desume quanto segue:

- le lastre di copertura del piccolo magazzino sono costituite da fibre di tipologia crisotilo e crocidolite, prive di sovracopertura;
- la copertura in cemento amianto si presenta oggi in scadente stato di conservazione con conseguente potenziale rilascio di fibre verso l'ambiente esterno. Integrando la valutazione dell'indice di degrado, con la verifica inerente all'indice di esposizione, che ha riportato un indice "medio" (stima del rischio), secondo la DGR n. 40-5094 del 18.12.2012, sulla copertura dovranno essere eseguiti entro dodici mesi dal 27/03/2024 interventi di bonifica.

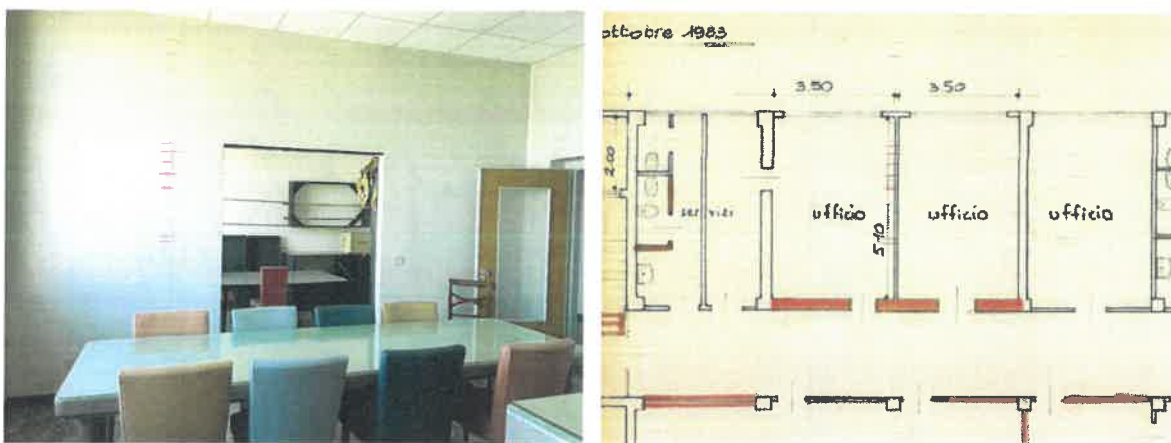
- apertura di un varco di comunicazione tra due uffici (indicato nella Concessione Edilizia n. 1552/96 solo a matita)

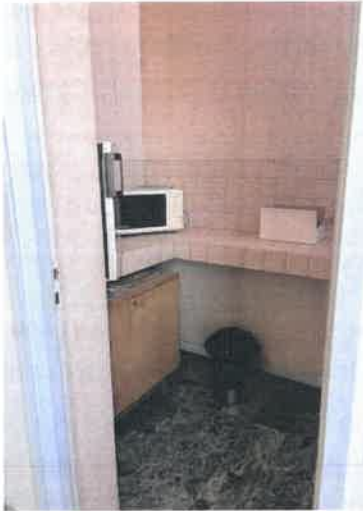
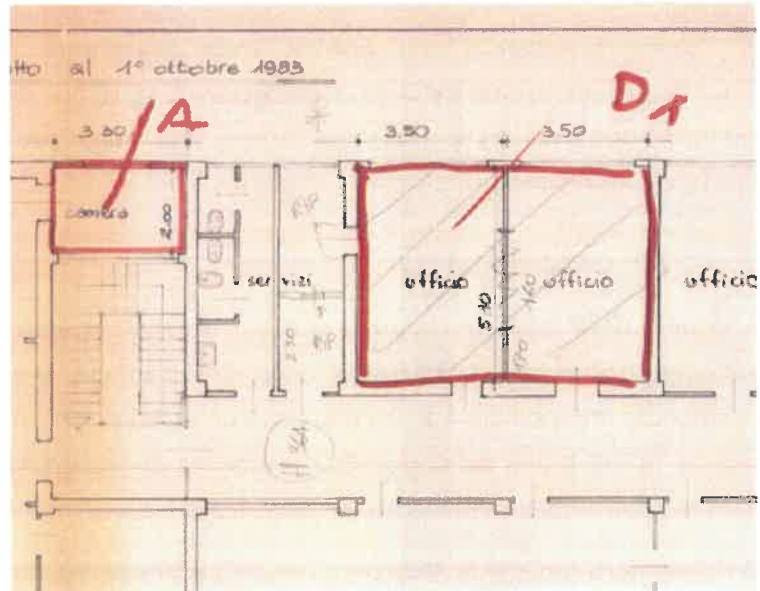
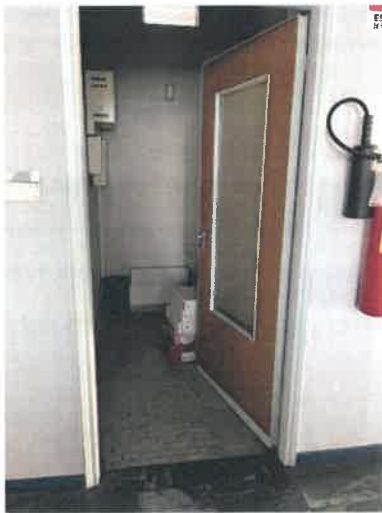
- realizzazione di tramezzo divisorio nel locale tra servizi igienici e locale ufficio (indicato nella Concessione Edilizia n. 1552/96 solo a matita).

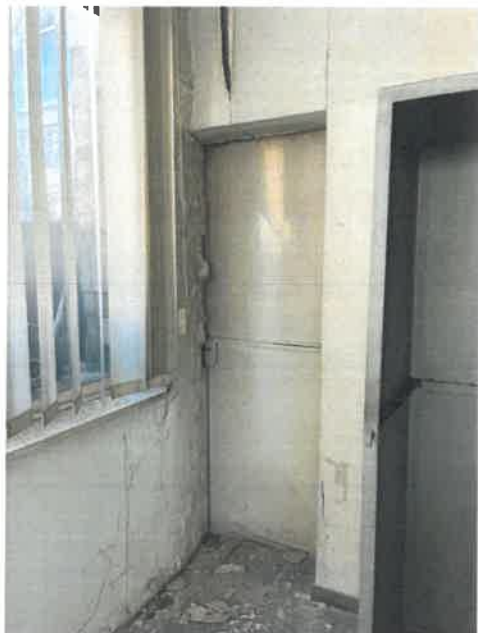
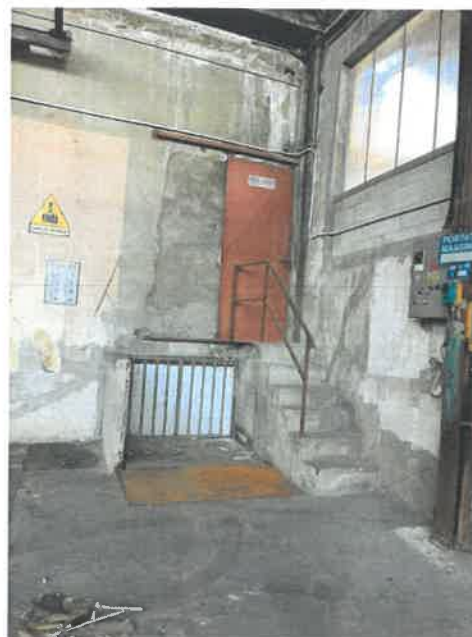
- Nel blocco a sinistra dell'androne carraio, realizzazione di porta di accesso all'area produttiva, indicata nella Concessione edilizia in sanatoria n. 1552/96 solo a matita;

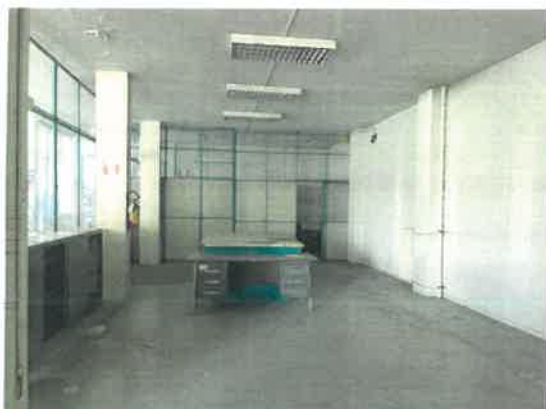
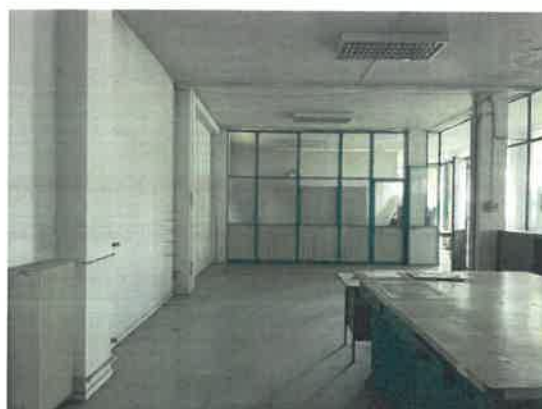
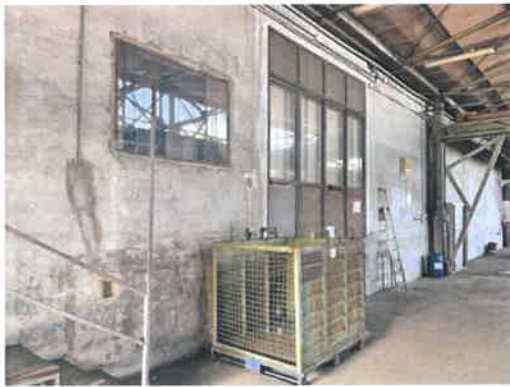
- Nel blocco a destra dell'androne carraio, diversa disposizione dei locali: realizzazione di tramezzature divisorie nel locale "laboratorio analisi" (mancanti le pareti indicate solo con tratto a matita) e omessa realizzazione di una delle scalette di comunicazione con la zona produttiva;

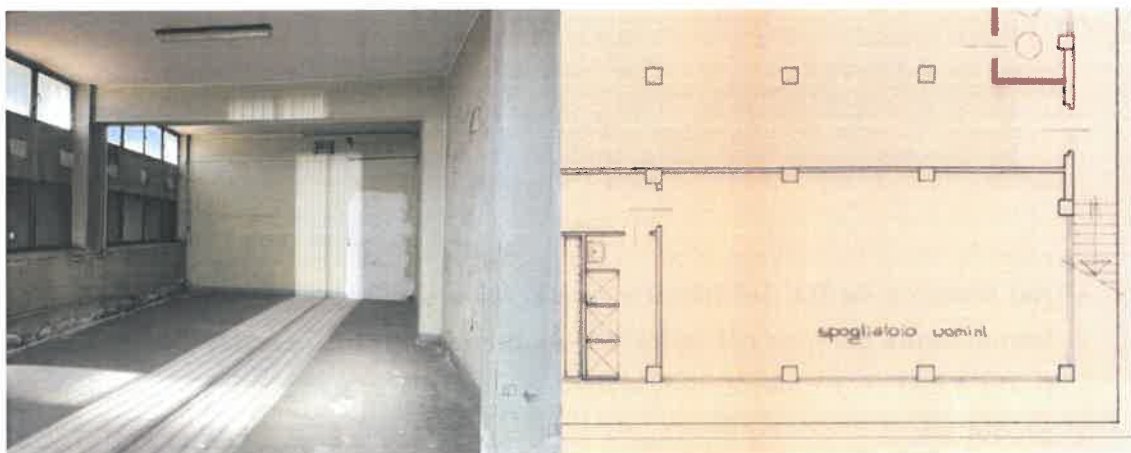
Nel locale indicato come “spogliatoio uomini” (a matita indicato come “deposito”), chiusura di un vano porta e demolizione di porzione di tramezzo;

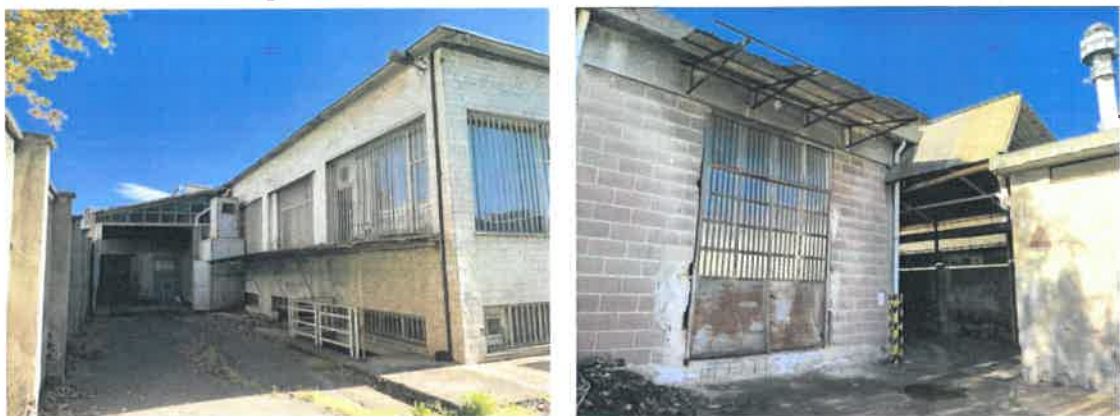
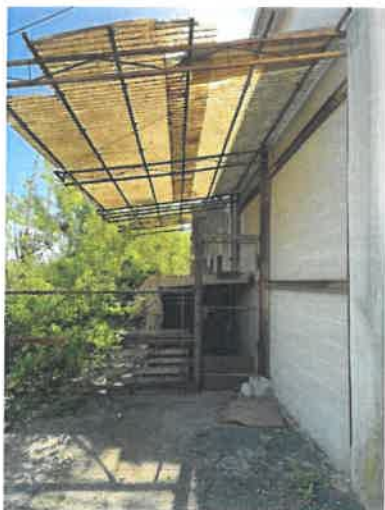
- Realizzazione di pensilina a copertura della scala esterna di accesso all'intercapedine addossata al fronte ovest del fabbricato, nonché a copertura di altri accessi;

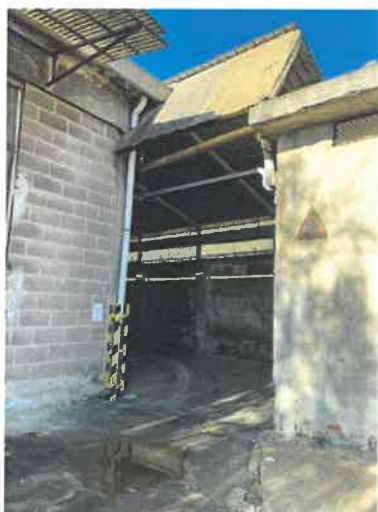
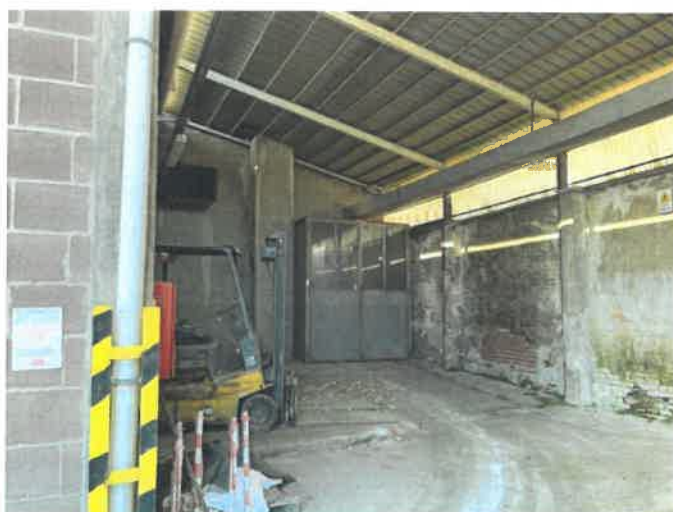
- Formazione di tettoia opaca e fissa in luogo di “copertura mobile trasparente “P”” autorizzata con concessione edilizia in sanatoria 1552 - 1996 (vedasi pag. 3 allegato n. 12);

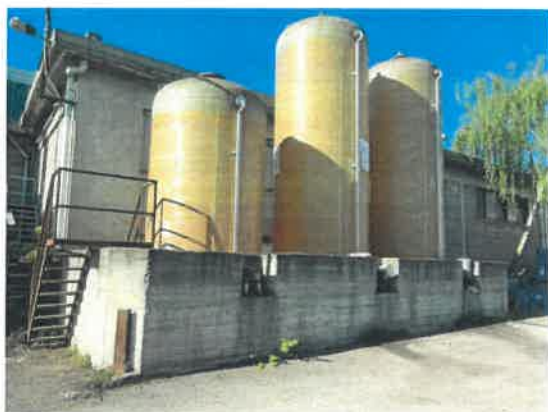
- Realizzazione di muretto e basamento in c.a. a contenimento dei silos a nord del capannone principale;

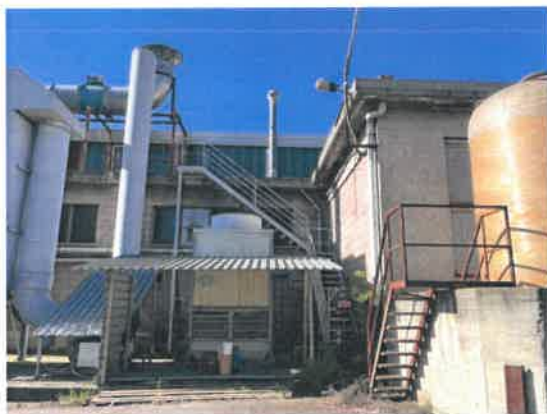
- Realizzazione di tettoia esterna a nord;
